2008年5月12日 中国四川大地震復旧技術支援連絡会議
第2次復旧技術支援 建築チーム活動記録

東京大学生産技術研究所 中埜良昭
東北大学大学院 前田匡樹
東北大学大学院 迫田丈志
京都大学大学院 坂下雅信

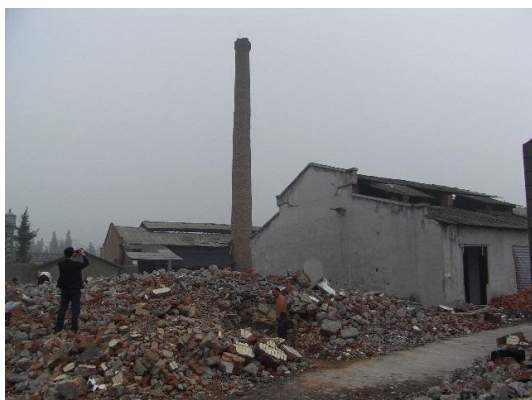
レンガ造の平屋建てきのこ栽培工場群があり、道路側の1棟は完全に崩壊し撤去中であった (写真1)。レンガ造の高さ30m程度の煙突で高さ中央付近で水平にひび割れ10cm程度のずれ変形が生じていた (写真2)。

写真1 徳陽市のレンガ造きのこ栽培工場

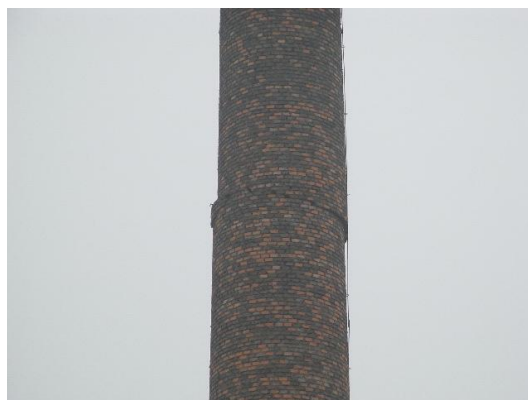
写真2 高さ中央で水平ずれが生じた煙突

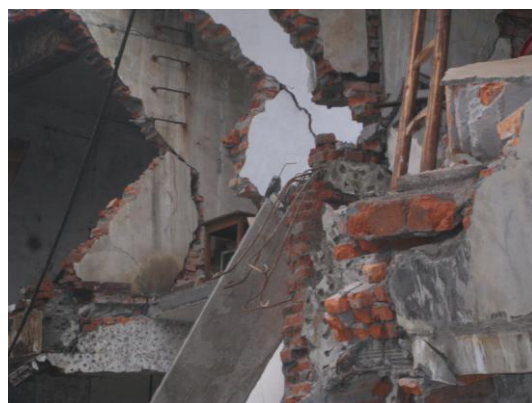
道路裏側が崩壊し建物が大きく傾斜し、部分的にPCaプレキャスト中空床スラブの落下が生じた (写真5)。落下したPCa板の端部の鉄筋は細径の丸鋼で、定着が十分ではなかった可能性が考えられる (写真7)。レンガ壁のせん断ひび割れ、崩落 (写真8) が見られた。

写真8 レンガ壁の損傷

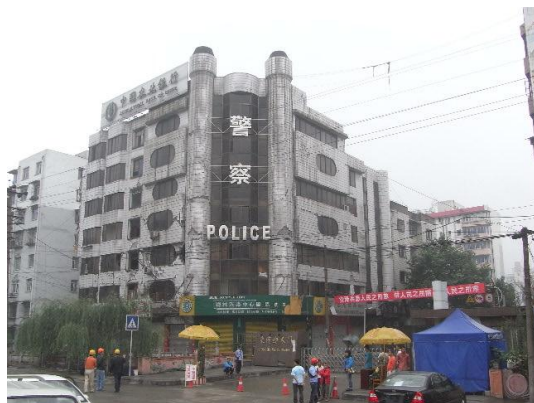
集合住宅が多く立ち並んでいる街区の入口に7階建ての警察署がある。この奥のエリアは、警察が街区入口を警備し住民以外立ち入り禁止になっている（写真9）。奥に電力会社の発電所があるので、厳重に管理しているとのことである。

写真9 警察署全景（街区入口で立入禁止）

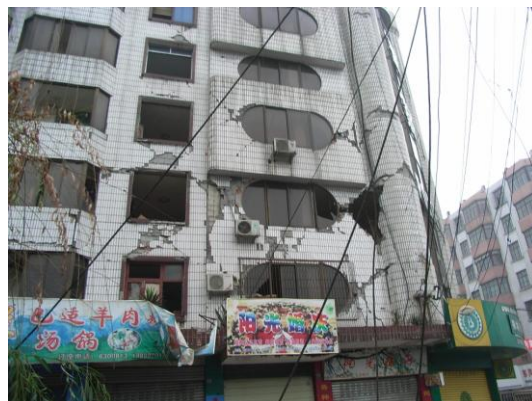
警察署建物の構造形式の詳細は不明であるが、壁はレンガ造である。建物の左端の1,2スパン程度が完全に崩壊して瓦礫となっていた（写真10,11）。その他の部分にも、レンガ壁のせん断ひび割れや、タイルの剥落などの損傷が生じた（写真12）。

写真12 レンガ壁の損傷

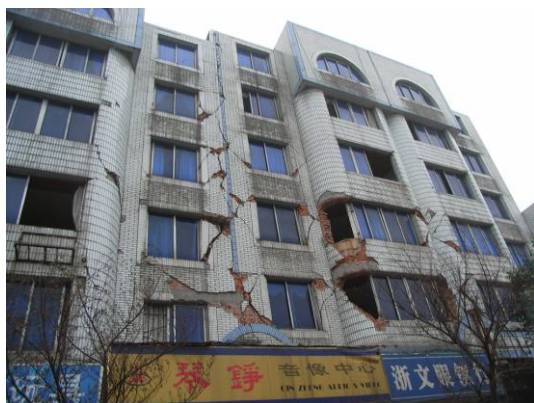
警察署周辺には6, 7階建て程度の集合住宅が多数あり、外観から外壁にせん断ひび割れが生じた建物（写真13）や、全体に傾斜した建物（写真14）などが見られた。

写真13 警察署周辺の集合住宅（外壁に損傷）

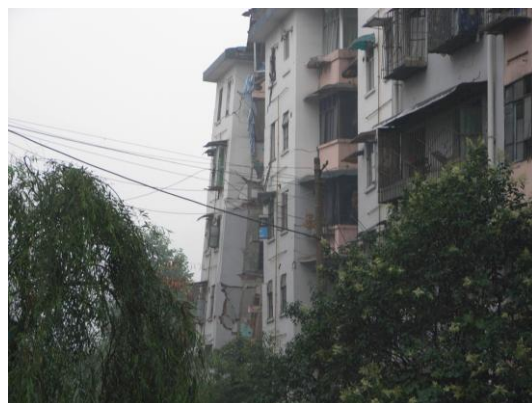
写真14 警察署周辺の傾斜した集合住宅

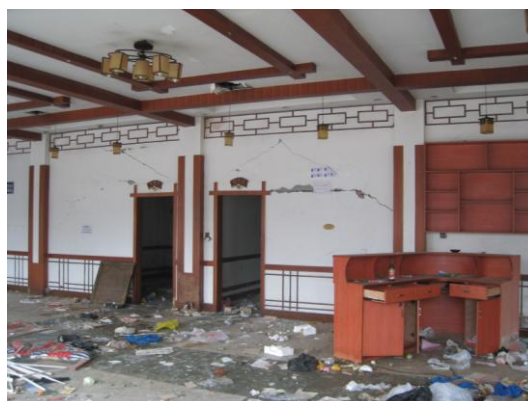
妻面の1か所で、柱脚および柱梁接合部でコアコンクリートが圧壊し、主筋が露出する損傷が生じた（写真17）が、外観からはその他のRC架構に深刻な損傷は見られなかった。レンガ壁には、せん断ひび割れや仕上げの剥落などの損傷が多数生じた（写真18,19）。

写真18 建物内部の壁の損傷

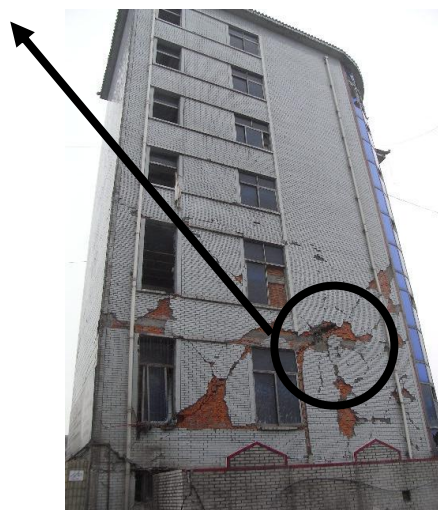
写真19 妻面におけるレンガ壁のひび割れ

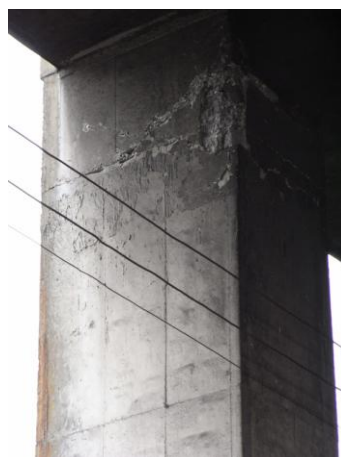
屈が生じた（写真32）。柱頭は柱梁接合部の10cm下あたりに、コンクリートの打ち継ぎ面があり、打継部が損傷を誘発している可能性がある（写真33）。
 長辺方向：全ての2階梁端部が曲げ降伏する梁降伏型の崩壊メカニズムを形成していた（写真34）。曲げ圧壊した梁端で主筋の座屈が多く見られた。また、主筋は重ね継手されているが、一部に重ね長さゼロと思われる個所があった（写真35）。

写真33 1階柱頭の打ち継ぎ面の損傷

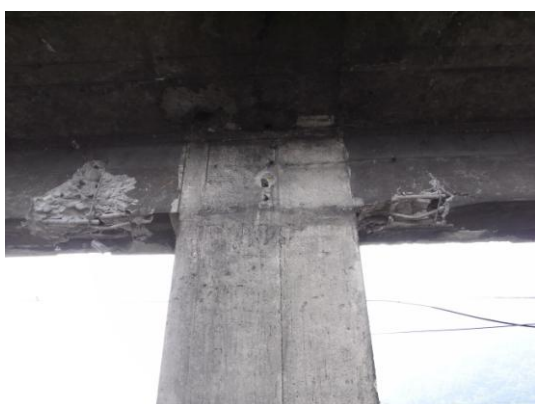
写真34 長辺方向の2階梁端の塑性ヒンジ

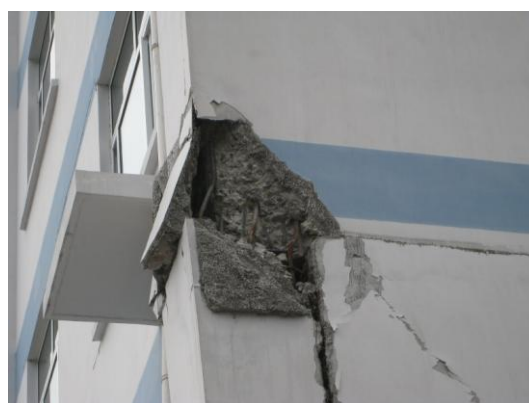
構造躯体の損傷は1階柱の柱頭と柱・梁接合部に生じている。柱数本で柱頭の曲げ圧壊により被りコンクリートが剥落しており、剥落が柱・梁接合部にまで及び、柱の隅主筋が座屈したものもある（写真52,53）。接合部内に横補強筋が配筋されていない様子で、これが損傷を増大させた可能性がある。（趙教授によれば、柱梁接合部に横補強筋を配筋しないのは設計基準違反である）

写真52 柱頭と柱梁接合部の損傷

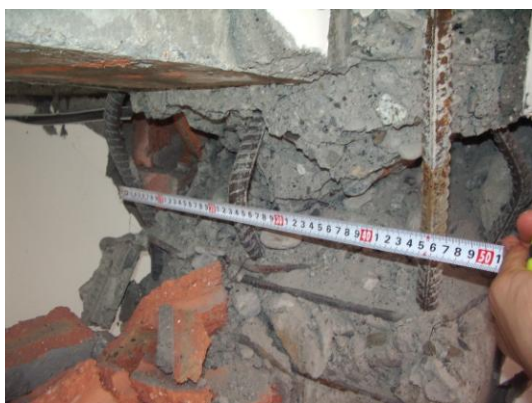
写真53 柱頭の曲げ圧壊と主筋の座屈

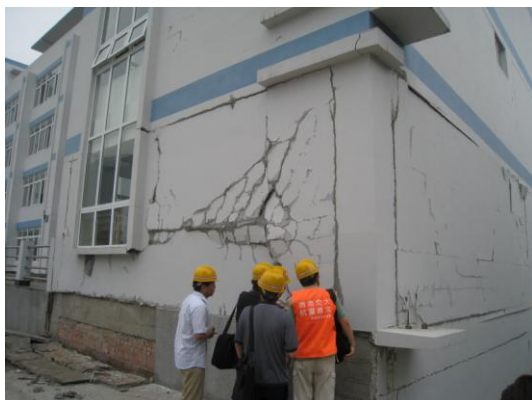
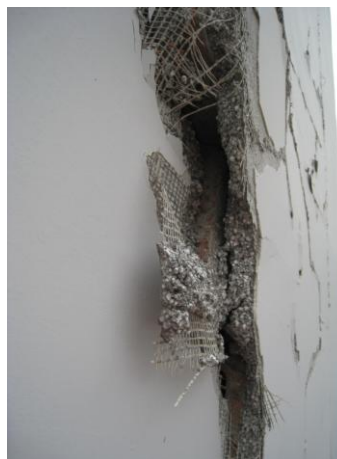
この建物のレンガ壁の仕上げモルタルには、全面に繊維メッシュが塗り込められており、ひび割れの拡大やレンガ壁の転倒防止に有効であったと思われる（写真54）。なお、仕上げモルタルには、発泡スチロールの粒を混入していた（写真55）。趙教授によれば、最近

の建物では仕上げモルタルに繊維メッシュを用いることも多い（建設費に余裕がある公共建物などでは）が、一般的には柱と壁の境目だけに肌分け防止のためメッシュを配置しているとのことである。この建物では壁面全体にメッシュを用いており、レンガ壁の崩落防止に高い効果を発揮したと思われる。繊維の代わりに金網を用いればさらに高い効果も期待できるが費用の点で金網の使用は難しいとのことである。

写真54 繊維メッシュを用いたレンガ壁の仕上げ 写真55 左写真ひび割れ部の拡大
(モルタルに発泡スチロールの粒を混入)

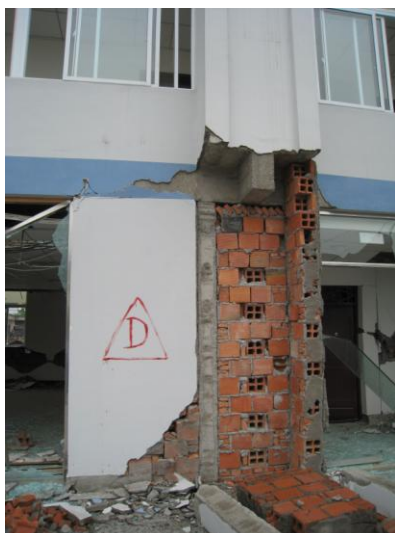
現地では、被災度区分判定のような復旧可能性の判定が行われているようで、この建物は、D判定で取り壊し予定とのことである（写真56）。（この判定では、A～Dの4段階の判定しており、それぞれ、A：そのまま使用可能、B：簡単な補修で復旧可能、C：大規模な補修（補強）で復旧可能、D：復旧不可能（改築）である。これらの判断基準については、明文化されたマニュアルはなく、判定者の工学的判断で行っているようである）。

写真56 復旧可能性の判定結果表示
(D判定：復旧不能・改築)

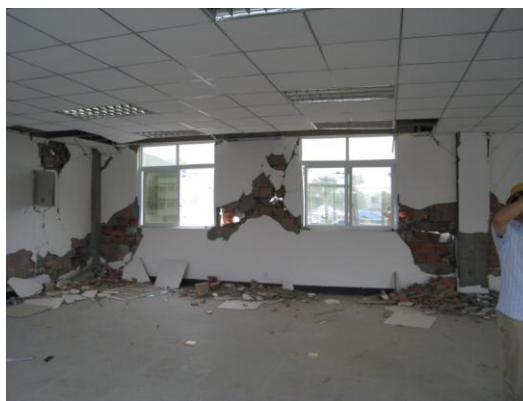
我々の印象では、非構造体であるレンガ壁のせん断ひび割れなどの損傷は大きい（写真57）もののRC架構の損傷は、一部の柱頭、柱梁接合部に集中しており、補修・補強による復旧も不可能ではない印象を受けた。

写真57 レンガ壁の損傷

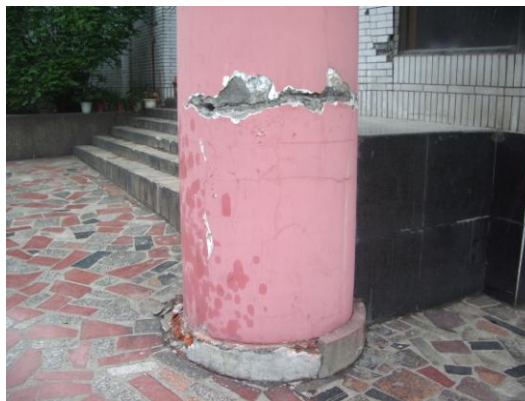
16階建てRC造フレーム構造で、1993年竣工とのことである（写真58）。高層部はL字型の平面をしている。代表的なスパン長は7.8mである。1階の柱の代表断面は、800mm×800mm、主筋は20-D25またはD22、横補強筋φ10@200で中子筋も配筋されている。L字型平面の先端の丸柱（平面先端部は角を落とした三角形になっており、隅柱は1本になっている）の1階柱脚のコンクリート打ち継ぎ部分に水平のひび割れと被りの軽微な剥離はある（写真59）が、その他の構造躯体の損傷は軽微である。1階から5階程度までの下層階を調査したが、梁端に幅1mm程度以下の曲げせん断ひび割れが散見された。一方、フレーム内のレンガ壁には仕上げのせん断ひび割れや剥離が数多くあり、レンガ壁の補修箇所はかなり多くなりそうな状況である（写真60）。

写真59 1階丸柱の打ち継ぎ部分の水平のひび割れ

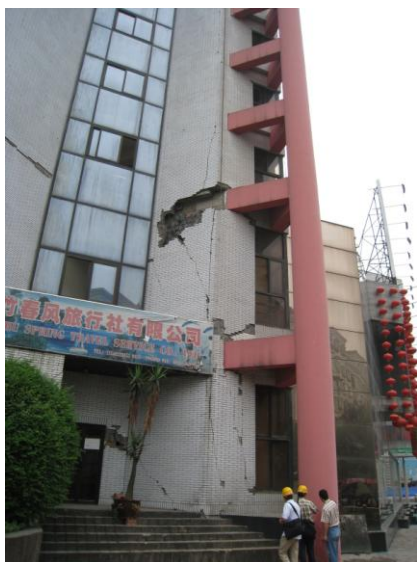
写真60 レンガ壁の損傷

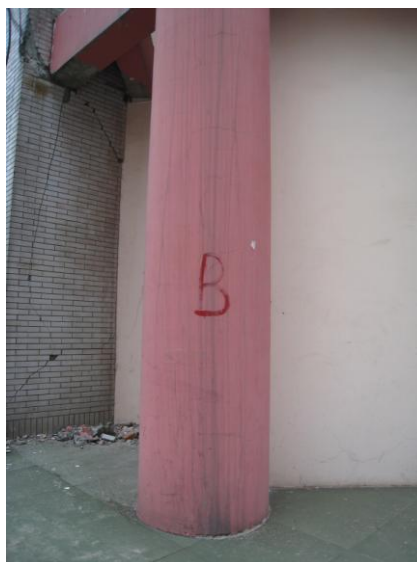
復旧可能性の判定では、B判定で軽微な補修で復旧可能と判断されていた（写真61）。

写真61 復旧可能性のB判定(補修で復旧可能)

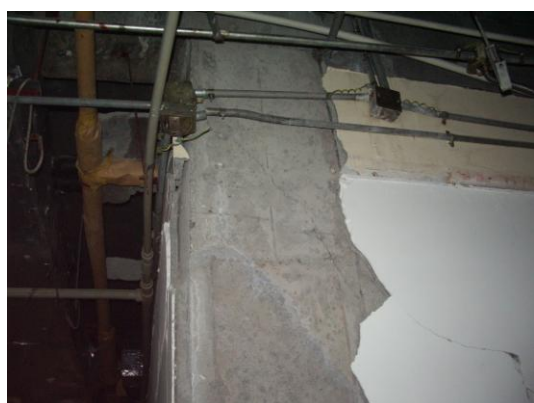
RC造架構では、2階柱の1本に幅1mmを超えるひび割れ（損傷度Ⅲ程度）が生じている（写真65）。フレーム内のレンガ、CB壁にはひび割れが多数生じており、部分破壊した壁もあった（写真66）。構造躯体の損傷が比較的軽微であったのは、スパンが短く柱本数が多い構造計画であったためとも考えられる。

写真65 柱頭せん断ひび割れ（損傷度Ⅲ）

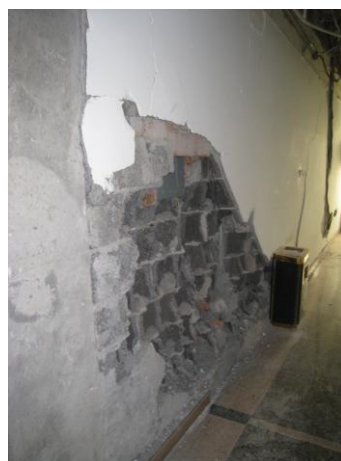
写真66 ブロック壁の損傷状況

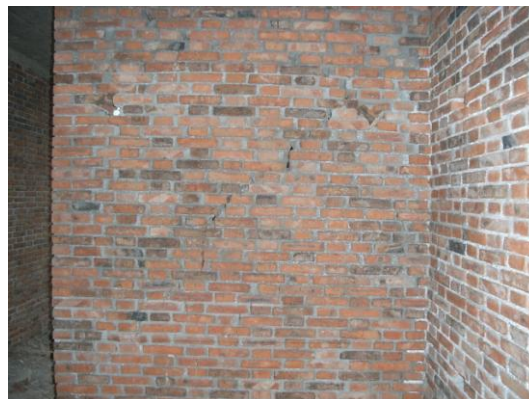
レンガ壁には、目地部のせん断ずれによるひび割れが見られた（写真70）。

写真70 レンガ壁のせん断ひび割れ

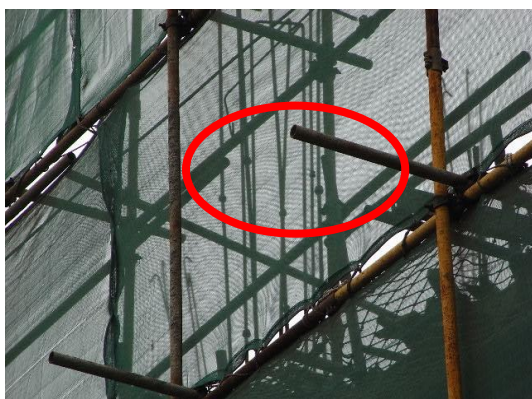
5階で配筋中の柱主筋の継手には、圧接継手を使用されているが（写真71）、どのような施工管理を行っているかは不明である。

写真71 柱主筋の圧接継手

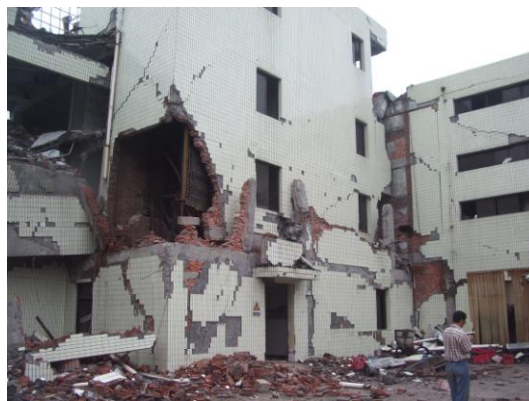
正面部分は2層で層崩壊し、3階から上階が2階床に落下している（写真73）。正面側の破壊状況は2階の柱頭が完全に破壊し、柱と柱梁接合部が分離している状態で、2階柱の柱頭より下は原形をとどめていることから、柱のせん断破壊ではなく柱頭部の破壊が層崩壊の原因と思われる（写真74）。また、レンガ壁も大きく損傷し部分的な崩落も生じている（写真75）。

写真75 大破したレンガ壁 (④)

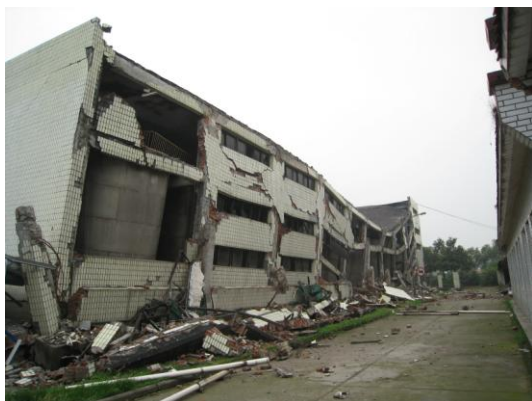
4階建ての側面部分の片方は、大きな酒造タンクを多数格納している建物で、1層が崩壊して、内部の酒造タンクも大きく傾斜するなどの被害が生じていた（写真76,77）。腰壁により短柱化した1階柱のせん断破壊も生じた（写真78）。

写真76 酒造タンクのある4層部分 (⑤)

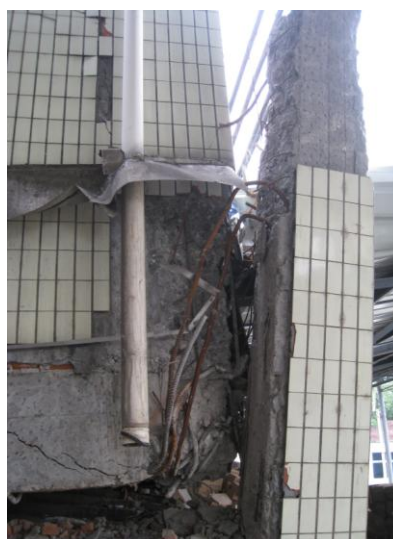
写真77 1層崩壊した柱頭の損傷 (⑥)

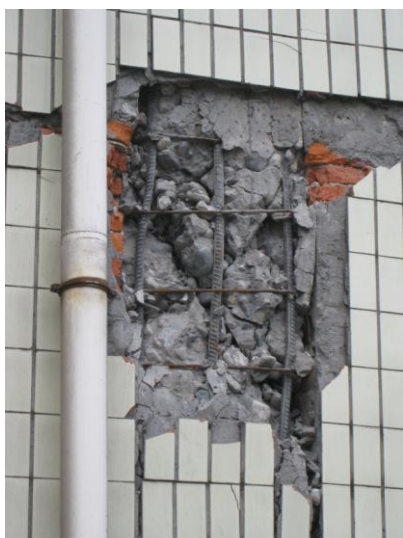
写真78 1階短柱のせん断破壊 (⑦)

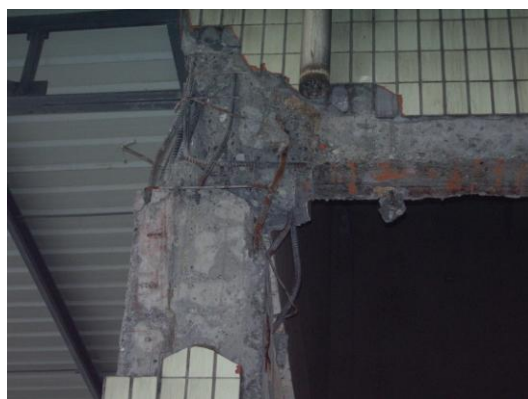
4階建ての側面部分のもう一方には、1階柱のせん断破壊、および、柱頭の圧壊（写真79）などの損傷が生じたが、倒壊はかろうじて免れている。

写真79 柱頭部の破壊 (⑧)

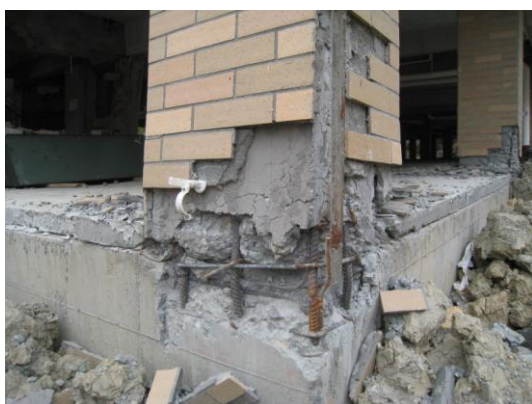
この建物は、10棟程度の集合住宅が建つ山間の大きな建設現場の入口付近に位置する。外観はタイル貼りで、鉄筋コンクリート構造6階建ての建物であり、長辺方向が南北方向となっている (写真80)。コンクリートはレディーミクストコンクリートが用いられているとのことであった。2階から6階の外壁と間仕切り壁にはレンガ壁が用いられているが、1階にはレンガ壁が無いため1階剛性が低いピロティ建物である。階高は3m、柱の内法高さは2.2m、柱は450mm×650mmであり、サッシや内装仕上げは施工されていないが、RCフレームとレンガ壁は完成している。構造被害は1階の柱に集中し、残留変形角が1/10程度(2箇所計測し、95/1000と85/1000)と大きく層崩壊寸前である (写真81)。柱頭および柱脚では、ほとんどの柱で曲げ圧壊し、せん断補強筋の折り曲げ部がコアから抜け出し、コアコンクリートが崩壊して主筋が座屈していた。一部に破断している主筋も見られた (写真82,83)。

写真82 柱脚主筋の破断

水平方向に変形が大きく柱の軸ひずみがある事から、復旧は容易ではないと思われる。復旧を行なうのであれば、ジャッキアップや、柱の補修、耐震壁の設置を行なうなど大掛かりな工事が必要になると思われる。

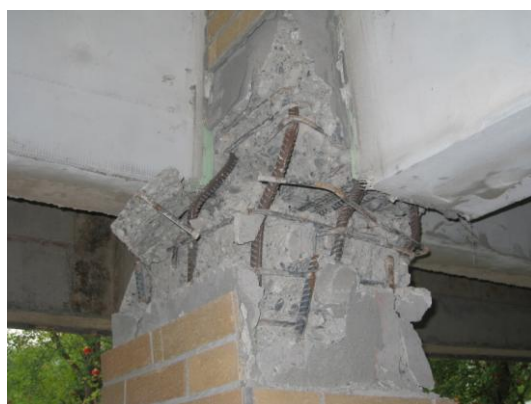
写真83 側柱柱頭の曲げ圧壊（損傷度V）

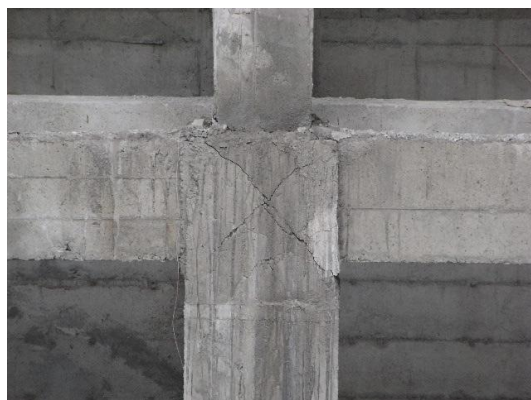
地盤を掘削していたため近づくことはできなかったが、杭頭接合部にせん断ひび割れが確認された（写真85）。

写真85 杭頭柱梁接合部のせん断ひび割れ

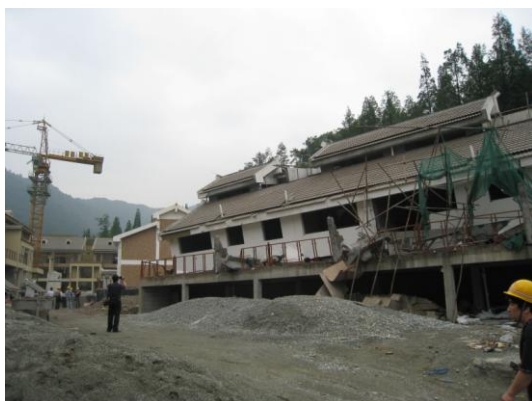
道路側から見て右側の建物ではレンガ壁のせん断ひび割れが見られた。中央の建物では、2階が層崩壊し、3階部分が道路側に傾斜した。裏山の地盤にはアースアンカーが施工されているが、数本の柱は地表面の独立基礎が地盤の強制変位により滑動し、柱頭が曲げ破壊し崩壊していた(写真88)。左側の建物でも、1階柱頭が数本曲げ破壊し、鉄筋が露出していた(写真89)。2階レンガ壁にせん断ひび割れは見られたが、倒壊は免れた(写真90,91)。

写真86 層崩壊した中央建物全景

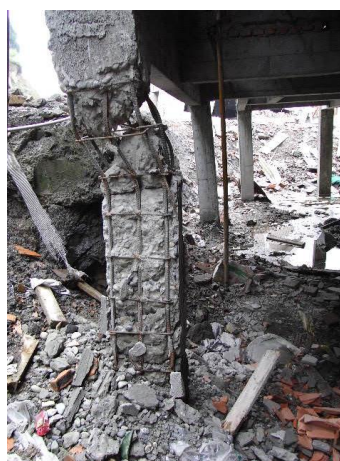
写真89 地盤変状が原因と思われる柱の損傷

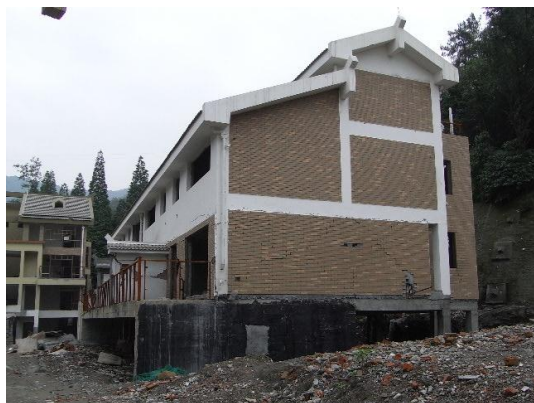
写真90 レンガ壁のひび割れ

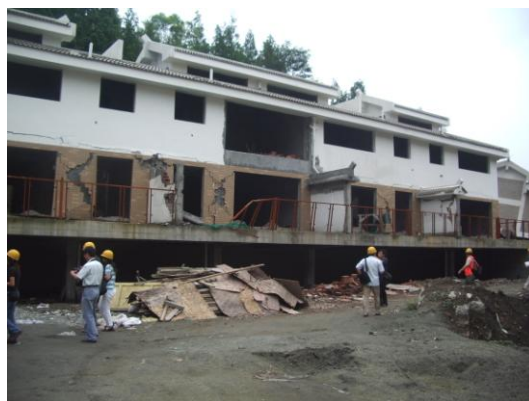
写真91 レンガ壁のひび割れ

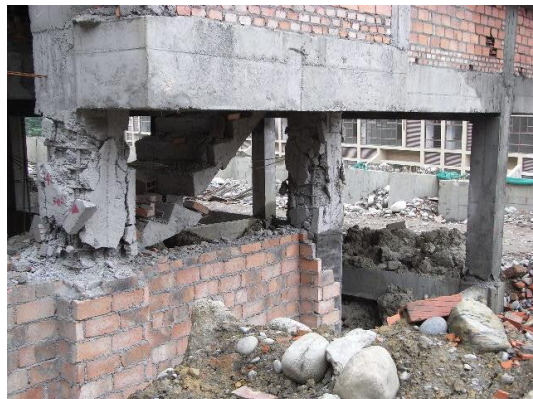
20m程度の擁壁の山側の傾斜地に、5階建て集合住宅が2棟建設されていた（写真93～95）。正面左側のレンガ壁の施工が完成していた建物では、上部構造の被害が目立ち、レンガの腰壁によって短柱化した柱のせん断破壊が生じていた（写真96）。正面右側のレンガが施工されていない骨組だけの建物では、建物前方の擁壁にひび割れが生じ、傾斜し、擁壁下部から土砂が大量に流出している箇所があった（写真97～99）。それに伴い、建物の不同沈下が起こり、独立基礎の部分が強制変位を受け、擁壁側に柱脚を引きずられていた（写真100）。

写真96 短柱と長柱が混在により短柱がせん断破壊

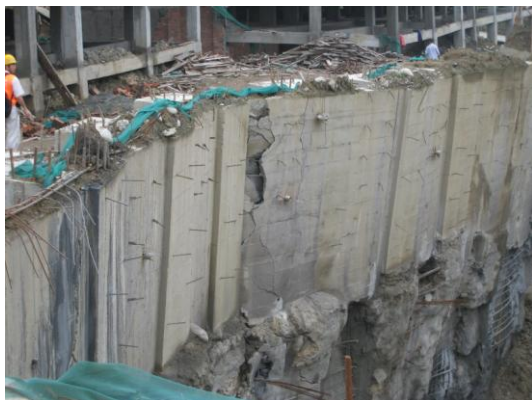
写真97 擁壁の傾斜

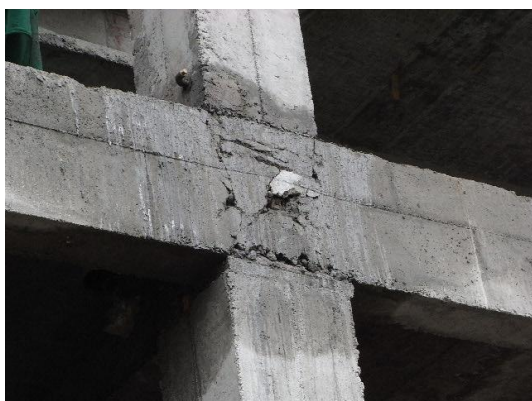
写真101 接合部のせん断ひび割れ

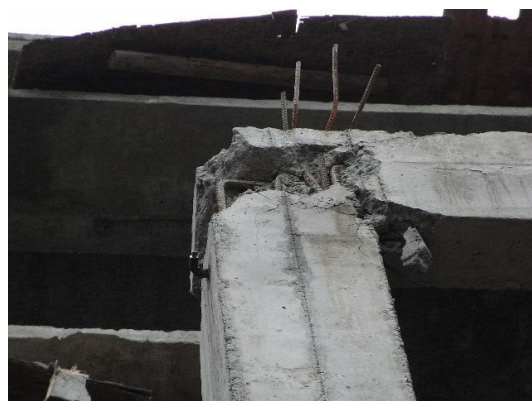
写真102 接合部の破壊

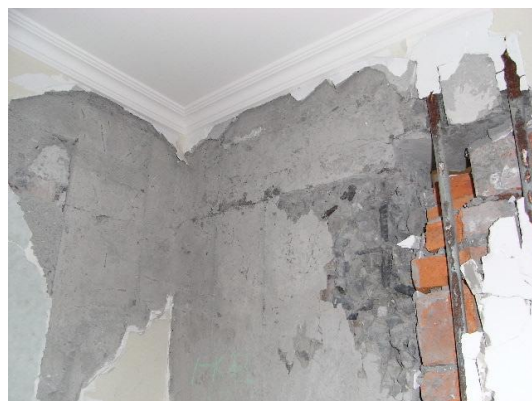
この建物は、鉄筋コンクリート造の壁式ラーメン構造であり（写真103）、柱は厚さ200mmのL型やT型の断面が使われている。柱にはせん断ひび割れが生じた箇所もあるが損傷は比較的軽微である。コンクリートの打ち継ぎが損傷を誘発したと思われる箇所があった（写真104,105）。一方で架構に充填したブロック壁にはせん断ひび割れが多数見られ、仕上げのモルタルが剥落しているところも多い（写真106）。構造躯体は小破であるが、ブロック壁、レンガ壁については大破であった。また、階段に水平方向のひび割れが生じていた。壁柱の設計では、壁の幅と厚さの比で分類し、5以下では柱扱い、8以上では壁扱いとなり、その中間は規定が無いので適切に判断してどちらかに分類するとの事であった。

写真104 柱頭打ち継ぎ部の損傷

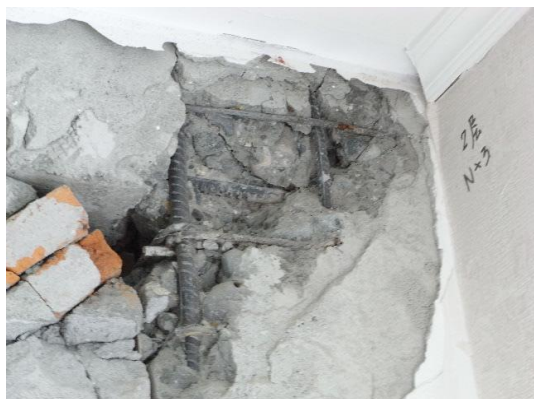
写真105 柱頭のせん断破壊

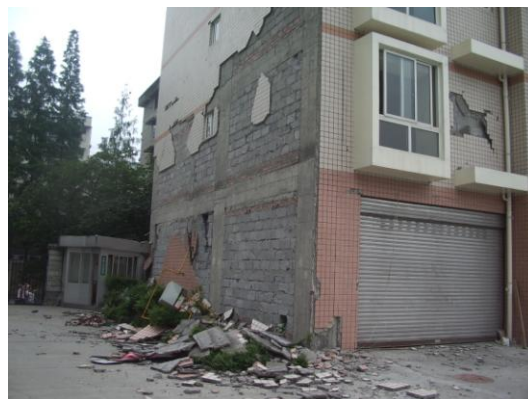
写真106 建物妻面の仕上げモルタルの剥落

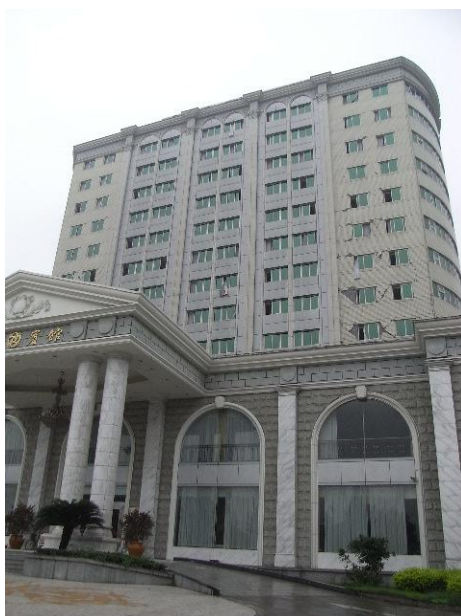
この建物は鉄筋コンクリート造の純ラーメン構造であり、構造被害は軽微であるが、ブロック壁やレンガ壁はせん断破壊し、仕上げが剥落している箇所も多数あった（写真107～109）。

写真107 建物全景、開口周辺のせん断ひび割れ

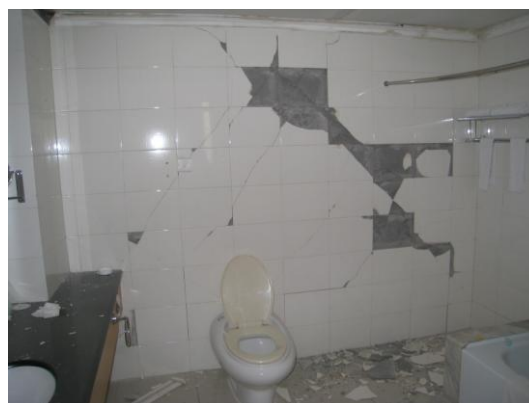
写真109 浴室の仕上げタイルの剥落

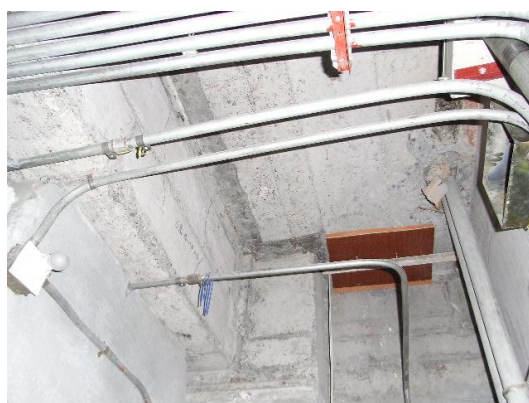
天井の点検口から見える範囲では、柱・梁のコンクリートの品質は比較的良質であった（写真110）。

写真110 点検口等から見える躯体コンクリートの品質は良好

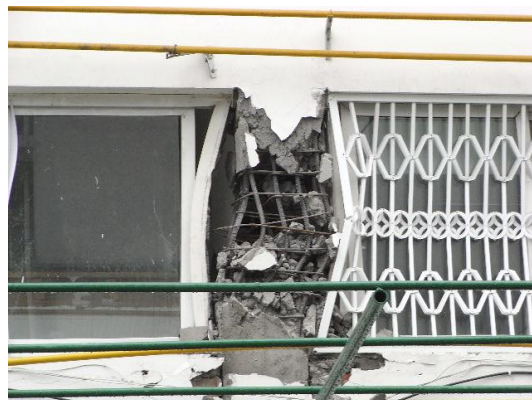
瓦屋根の3階建て商業ビルや、6階建ての集合住宅からなる街区であり、街区は2つの交差する大きな道路に面している。道路沿い（観景路）には、瓦屋根の3階建て商業ビルが2棟並び、1棟は倒壊して（写真113）柱頭と柱脚の鉄筋が露出し（写真114）、もう1棟はレンガ造の腰壁により短柱化した1階柱がせん断破壊していた（写真115,116）。

写真116 レンガ造腰壁による短柱のせん断破壊

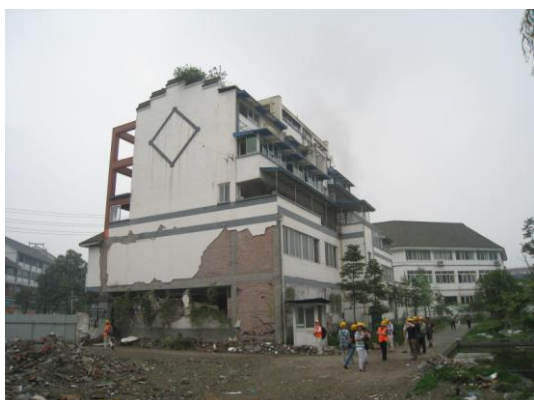
直交する道路（蒲陽路）に面して6階建ての店舗付き集合住宅が3棟並んでいた。1棟は1階でレンガ壁の部分的な崩落が見られ（写真117）、中央の建物は完全倒壊して瓦礫となっており（約200名が亡くなったとの事）、もう1棟は1階と2階の妻面のレンガ壁が崩壊し（写真118）、1階柱頭の鉄筋の座屈やコンクリート剥落が見られた（写真119）。梁端ではせん断破壊が起こり、たわみが生じている（写真120）。

写真117 6階建て集合住宅3棟の右側建物

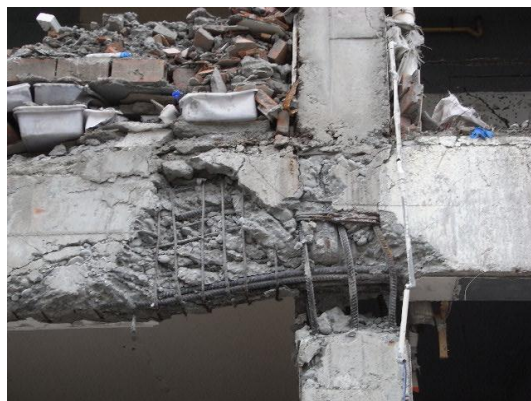
写真120 2階梁柱接合部周辺の損傷状況

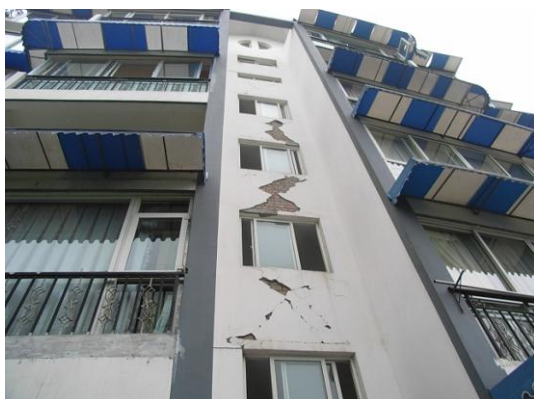
道路に面した建物は、1階が店舗で壁が少ないのに対して、内側にある10棟以上の5～6階建て集合住宅は、1階も住居であり、各階同程度の壁がある。これらの集合住宅には、レンガ壁にひび割れが生じたものもあるが、概して被害は軽微である（写真121）。住民は余震を恐れて建物に近づかず、テントでの避難生活をしている人も多く、このような住人が調査中に建物の被害について同行した中国側研究者に説明を求めることがあった（写真122）。

写真121 集合住宅の被害は比較的軽微

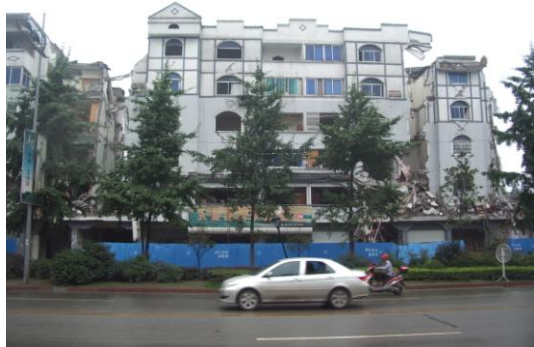
道路に面して6階建てのレンガ壁構造のほぼ同一構造形式の建物2棟が隣接して建設されている。1階は店舗であり、2階から上部は集合住宅となっている（写真123）。1階のみRCフレーム構造であり、2階から上部では、鉛直部材はレンガ壁のみでRC柱はなく、壁に臥梁をまわし、床はPCa中空スラブを用いている。隣接する2棟のうち、1棟は両妻側の1～2スパンが2階から上部で部分崩壊し（写真124,125）、PCa中空スラブが崩落した（写真126）。もう1棟の損傷は少ない。

写真123 建物全景

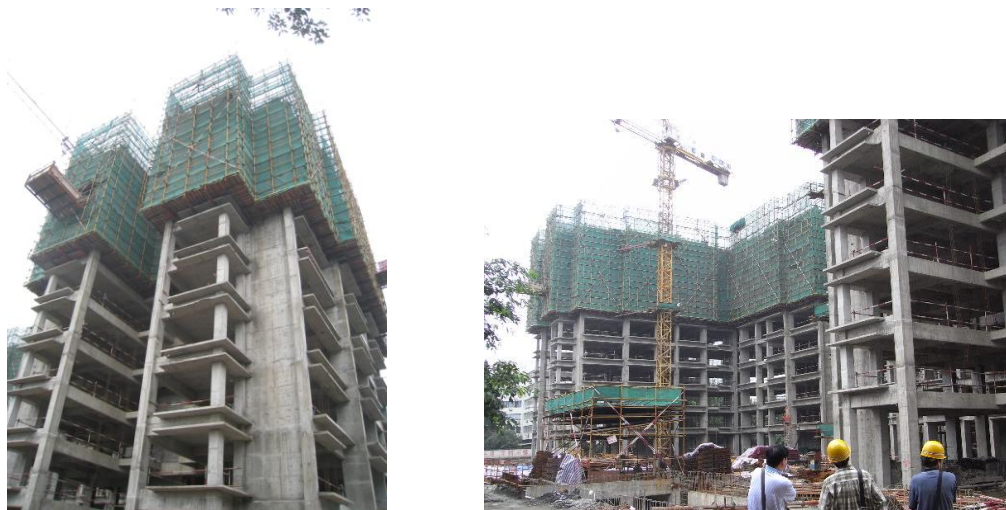
外柱には500mm×1300mmの扁平な柱もある（写真130）。また、連層耐震壁が用いられている部分もある（写真131）。建物は平面的にコの字型をしているが、エキスパンションジョイントにより、構造的には3つの建物に分けられている。被害については、大梁と小梁の交差部に微細な縦方向のひび割れが見られ、四川省の担当者は、「ひび割れは地震の影響」と判断したとのことであるが、ひび割れ発生箇所から考えて、我々は地震以外の原因による可能性が高いと判断した。

写真129 建物全景
