**2008年5月12日 中国四川大地震復旧技術支援連絡会議
第2次復旧技術支援 建築チーム活動記録**

東京大学生産技術研究所 中埜良昭
東北大学大学院 前田匡樹
東北大学大学院 迫田丈志
京都大学大学院 坂下雅信

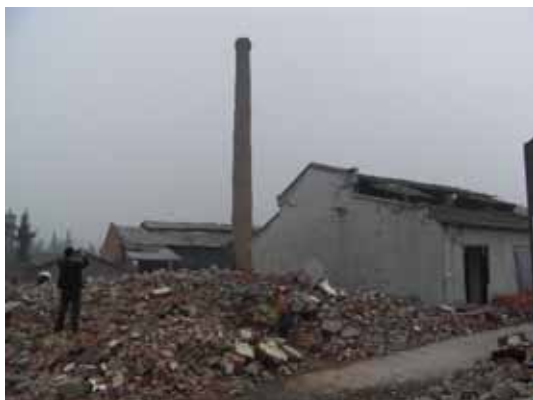
レンガ造の平屋建てきのこ栽培工場群があり、道路側の1棟は完全に崩壊し撤去中であった(写真1)。レンガ造の高さ30m程度の煙突で高さ中央付近で水平にひび割れ10cm程度のずれ変形が生じていた(写真2)。

写真1 徳陽市のレンガ造きのこ栽培工場

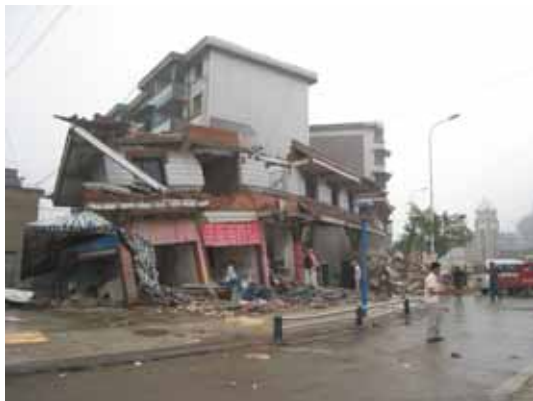
道路裏側が崩壊し建物が大きく傾斜し、部分的にPCaプレキャスト中空床スラブの落下が生じた(写真5)。落下したPCa板の端部の鉄筋は細径の丸鋼で、定着が十分ではなかった可能性が考えられる(写真7)。レンガ壁のせん断ひび割れ、崩落(写真8)が見られた。

写真3 倒壊した商店の全景

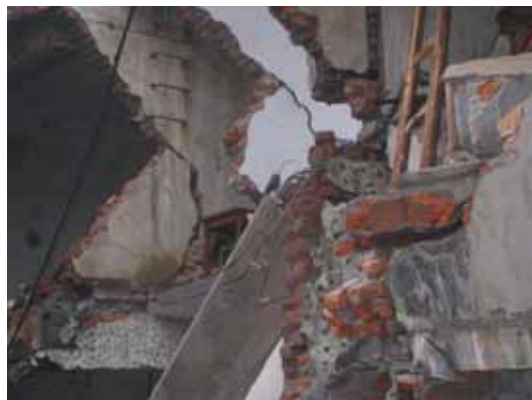
写真8 レンガ壁の損傷

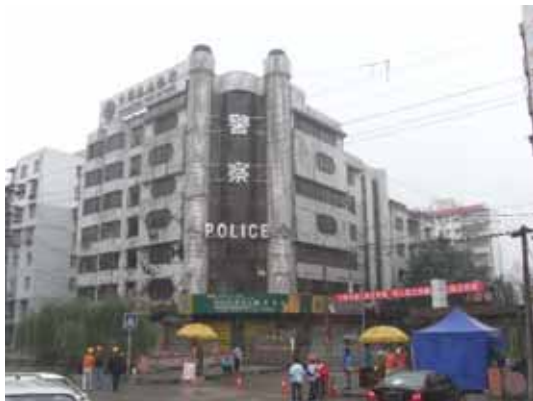
集合住宅が多く立ち並んでいる街区の入口に7階建ての警察署がある。この奥のエリアは、警察が街区入口を警備し住民以外立ち入り禁止になっている（写真9）。奥に電力会社の発電所があるので、厳重に管理しているとのことである。

写真9 警察署全景（街区入口で立入禁止）

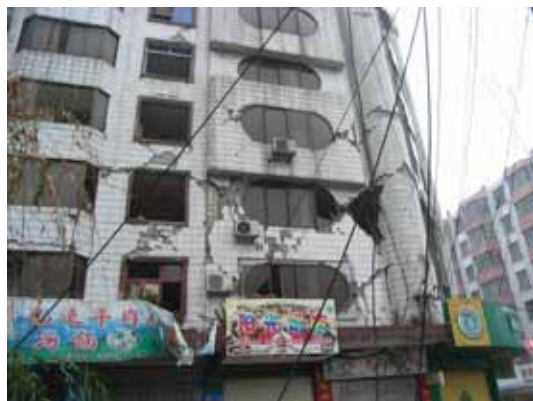
警察署建物の構造形式の詳細は不明であるが、壁はレンガ造である。建物の左端の1,2スパン程度が完全に崩壊して瓦礫となっていた（写真10,11）。その他の部分にも、レンガ壁のせん断ひび割れや、タイルの剥落などの損傷が生じた（写真12）。

写真12 レンガ壁の損傷

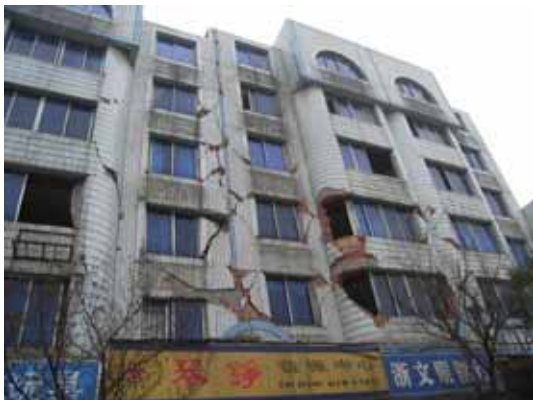
警察署周辺には6,7階建て程度の集合住宅が多数あり、外観から外壁にせん断ひび割れが生じた建物（写真13）や、全体に傾斜した建物（写真14）などが見られた。

写真13 警察署周辺の集合住宅（外壁に損傷）

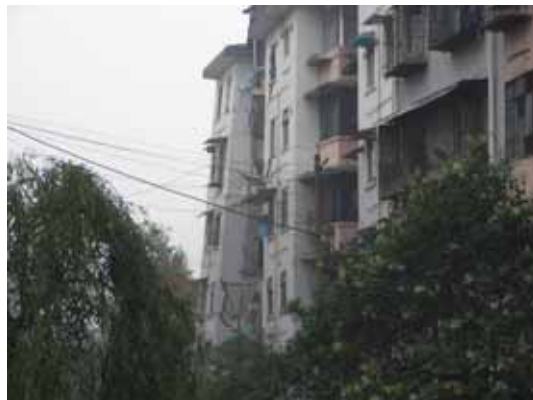
写真14 警察署周辺の傾斜した集合住宅

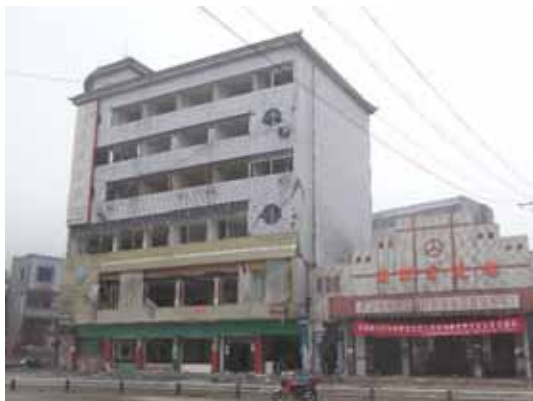
RC架構にレンガ壁を充填した7階建ての構造物である。1階は道路に面して店舗（飲食店）があり、2階から上は事務所や住居として使用している（写真15,16）。

写真15 建物全景（道路側正面）

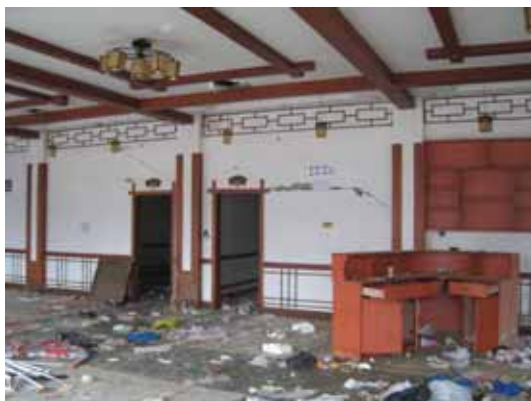
妻面の1か所で、柱脚および柱梁接合部でコアコンクリートが圧壊し、主筋が露出する損傷が生じた（写真17）が、外観からはその他のRC架構に深刻な損傷は見られなかった。レンガ壁には、せん断ひび割れや仕上げの剥落などの損傷が多数生じた（写真18,19）。

写真18 建物内部の壁の損傷

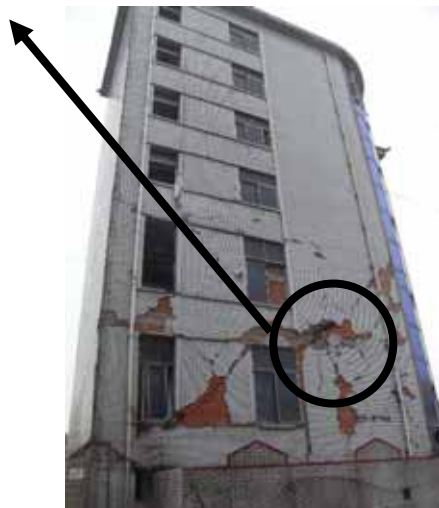
写真19 妻面におけるレンガ壁のひび割れ

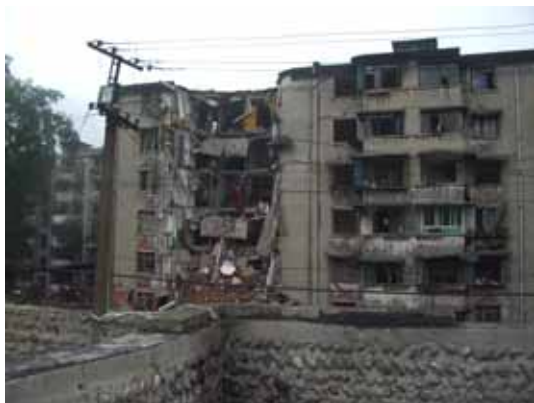
老朽化した集合住宅が数多く残る地区である。構造はレンガの壁にPCa中空スラブを載せRC臥梁を回す形式である。多くの建物のレンガ壁にせん断ひび割れが発生しており、部分崩壊し床が抜けおちた建物（写真20,21）、大きく傾斜した建物（写真22,23）、完全に倒壊した建物（写真24）などが数多く見られた。一方で、付近の比較的新しい高層建物は倒壊を免れていた（写真25）。

写真20 部分崩壊した集合住宅

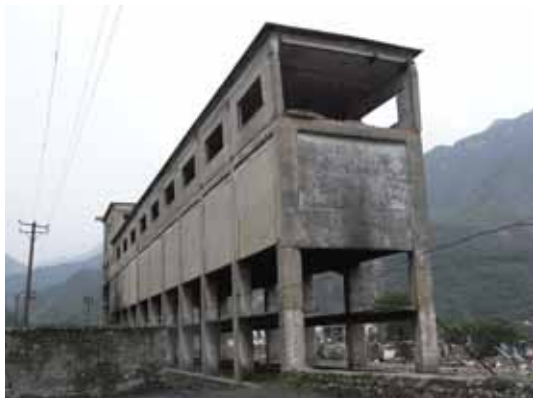
RC造4階建ての蒸気機関車の石炭補給基地として使用されていた建物と思われる。3層部分は両方向とも全面無開口の耐震壁で囲まれた（石炭の？）貯蔵庫で、1-2層はラーメン構造である。短辺方向の2階の梁がなく1-2層が吹き抜けの1スパンピロティ構造となっている（写真26,27）。

写真26 建物全景

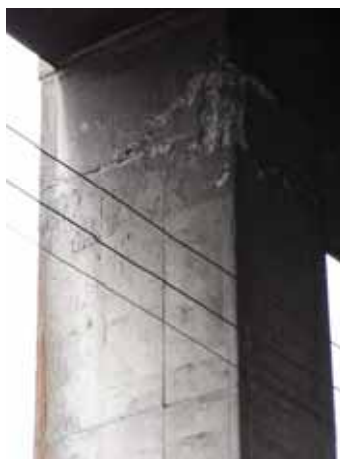
屈が生じた(写真32)。柱頭は柱梁接合部の10cm下あたりに、コンクリートの打ち継ぎ面があり、打継部が損傷を誘発している可能性がある(写真33)。
 長辺方向:全ての2階梁端部が曲げ降伏する梁降伏型の崩壊メカニズムを形成していた(写真34)。曲げ圧壊した梁端で主筋の座屈が多く見られた。また、主筋は重ね継手されているが、一部に重ね長さゼロと思われる個所があった(写真35)。

写真33 1階柱頭の打ち継ぎ面の損傷

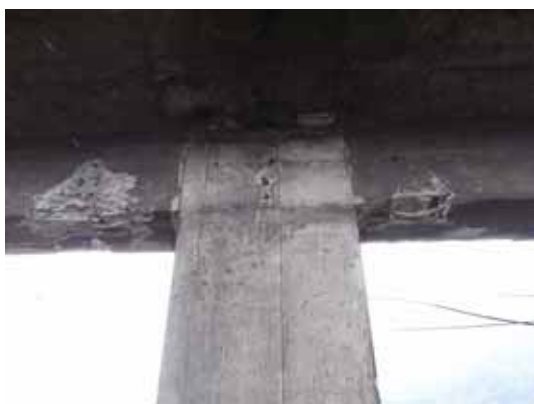
写真34 長辺方向の2階梁端の塑性ヒンジ

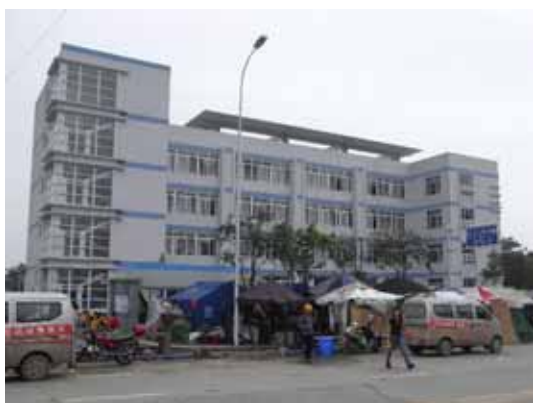
4階建てのRC造純フレーム構造で、2008年の春に竣工したばかりの建物である（写真51）。

写真51 漢旺公安分局の全景

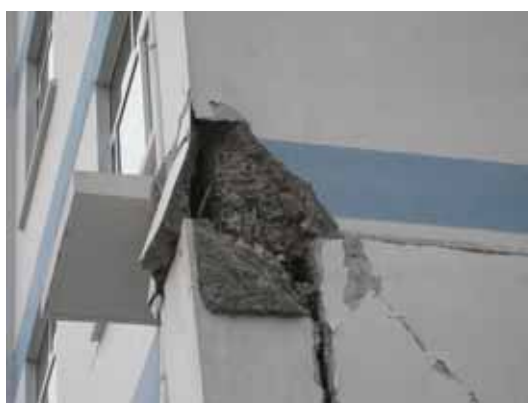
構造躯体の損傷は1階柱の柱頭と柱・梁接合部に生じている。柱数本で柱頭の曲げ圧壊により被りコンクリートが剥落しており、剥落が柱・梁接合部にまで及び、柱の隅主筋が座屈したものもある（写真52,53）。接合部内に横補強筋が配筋されていない様子で、これが損傷を増大させた可能性がある。（趙教授によれば、柱梁接合部に横補強筋を配筋しないのは設計基準違反である）

写真52 柱頭と柱梁接合部の損傷

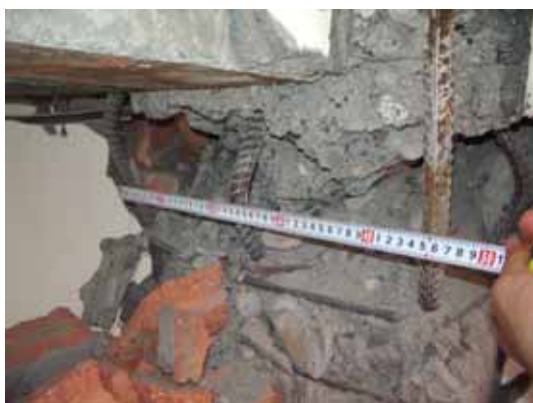
写真53 柱頭の曲げ圧壊と主筋の座屈

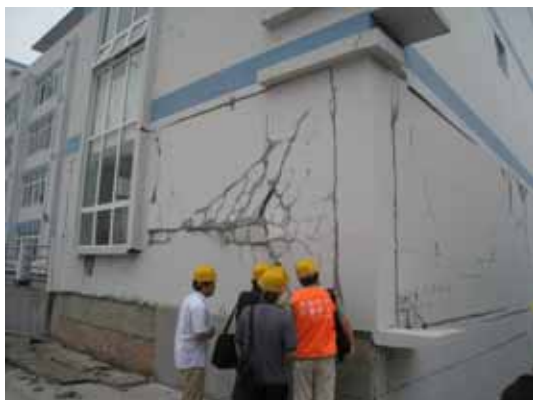
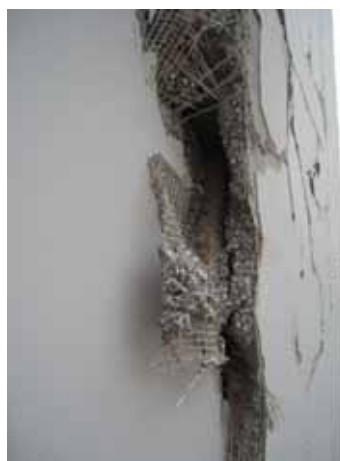
この建物のレンガ壁の仕上げモルタルには、全面に繊維メッシュが塗り込められており、ひび割れの拡大やレンガ壁の転倒防止に有効であったと思われる（写真54）。なお、仕上げモルタルには、発泡スチロールの粒を混入していた（写真55）。趙教授によれば、最近

の建物では仕上げモルタルに繊維メッシュを用いることも多い(建設費に余裕がある公共建物などでは)が、一般的には柱と壁の境目だけに肌分け防止のためメッシュを配置しているとのことである。この建物では壁面全体にメッシュを用いており、レンガ壁の崩落防止に高い効果を発揮したと思われる。繊維の代わりに金網を用いればさらに高い効果も期待できるが費用の点で金網の使用は難しいとのことである。

写真54 繊維メッシュを用いたレンガ壁の仕上げ 写真55 左写真ひび割れ部の拡大
(モルタルに発泡スチロールの粒を混入)

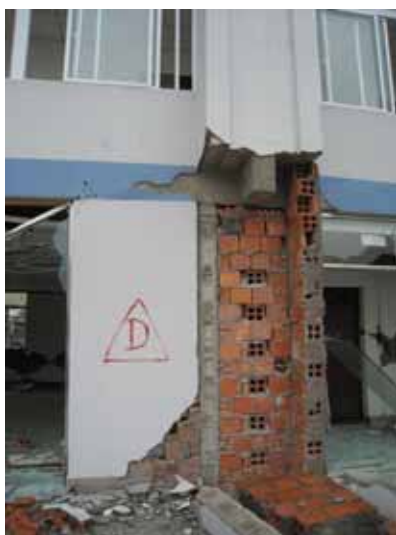
現地では、被災度区分判定のような復旧可能性の判定が行われているようで、この建物は、D判定で取り壊し予定とのことである(写真56)。(この判定では、A~Dの4段階の判定しており、それぞれ、A:そのまま使用可能、B:簡単な補修で復旧可能、C:大規模な補修(補強)で復旧可能、D:復旧不可能(改築)である。これらの判断基準については、明文化されたマニュアルはなく、判定者の工学的判断で行っているようである)。

写真56 復旧可能性の判定結果表示
(D判定：復旧不能・改築)

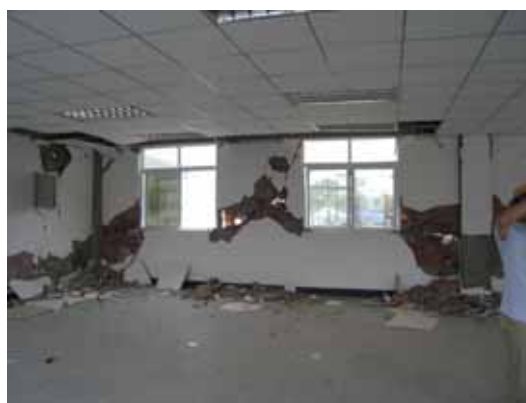
我々の印象では、非構造体であるレンガ壁のせん断ひび割れなどの損傷は大きい(写真57)もののRC架構の損傷は、一部の柱頭、柱梁接合部に集中しており、補修・補強による復旧も不可能ではない印象を受けた。

写真57 レンガ壁の損傷

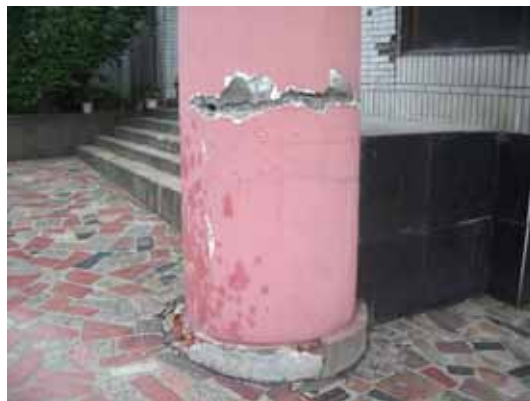
16階建てRC造フレーム構造で、1993年竣工とのことである（写真58）。高層部はL字型の平面をしている。代表的なスパン長は7.8mである。1階の柱の代表断面は、800mm×800mm、主筋は20-D25またはD22、横補強筋 10@200で中子筋も配筋されている。L字型平面の先端の丸柱（平面先端部は角を落とした三角形になっており、隅柱は1本になっている）の1階柱脚のコンクリート打ち継ぎ部分に水平のひび割れと被りの軽微な剥離はある（写真59）が、その他の構造躯体の損傷は軽微である。1階から5階程度までの下層階を調査したが、梁端に幅1mm程度以下の曲げせん断ひび割れが散見された。一方、フレーム内のレンガ壁には仕上げのせん断ひび割れや剥離が数多くあり、レンガ壁の補修箇所はかなり多くなりそうな状況である（写真60）。

写真59 1階丸柱の打ち継ぎ部分の水平のひび割れ

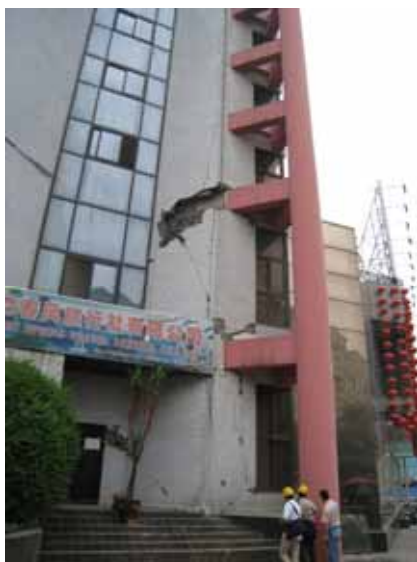
写真60 レンガ壁の損傷

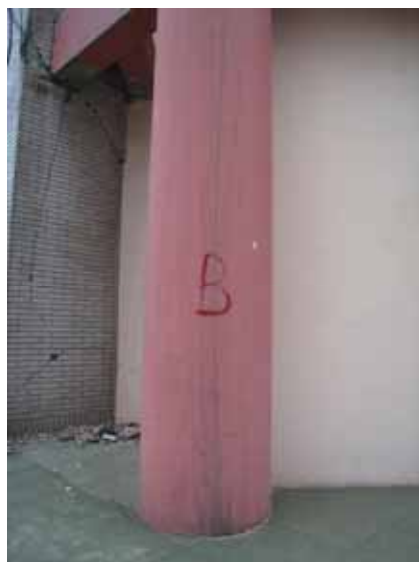
復旧可能性の判定では、B判定で軽微な補修で復旧可能と判断されていた（写真61）。

写真61 復旧可能性のB判定(補修で復旧可能)

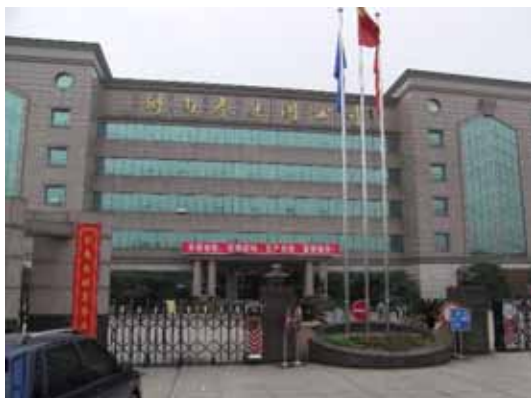
5階建てのRC造フレーム構造で、1974年竣工の酒造会社・劍南春の建物である(写真63)。1階柱の断面は400mm×300mm、または、400mm×400mmと比較的小さいが、標準のスパン長が4mから6mで、床面積に対する柱本数が多い構造計画となっている。床の構造は、大梁やT字型の小梁の上にPCa床板を並べた形式である(写真64)。

写真63 劍南春集團公司の全景

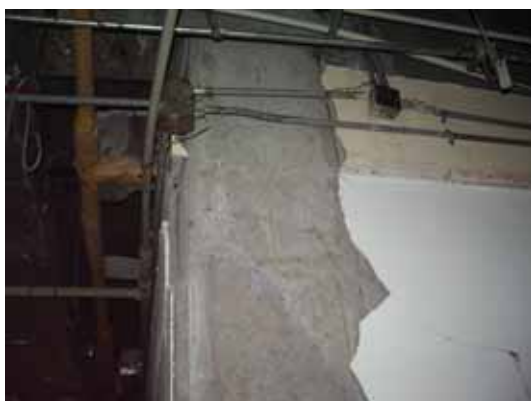
RC造架構では、2階柱の1本に幅1mmを超えるひび割れ(損傷度 程度)が生じている(写真65)。フレーム内のレンガ、CB壁にはひび割れが多数生じており、部分破壊した壁もあった(写真66)。構造躯体の損傷が比較的軽微であったのは、スパンが短く柱本数が多い構造計画であったためとも考えられる。

写真65 柱頭せん断ひび割れ(損傷度)

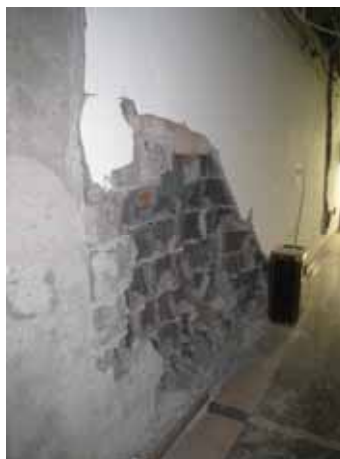
写真66 ブロック壁の損傷状況

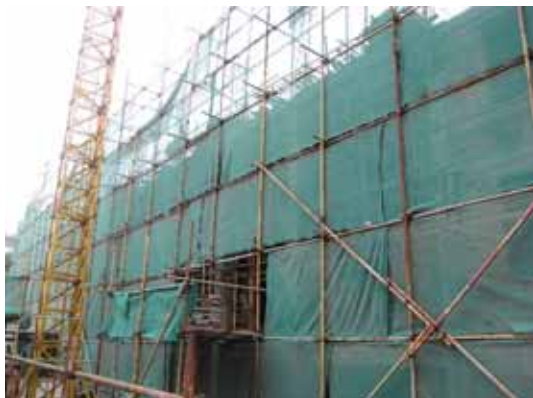
建設中の集合住宅で、調査時には5階の配筋工事中で下層部はRC造フレームとレンガ壁の施工が終了しているが、仕上げは未了の状態である(写真67)。構造はRC造フレーム(バルコニー部分)とレンガ先積みの枠組み組積造(住居部分)の混合構造である(写真68,69)。趙教授によれば、このような混合構造は、設計指針(基準?)では想定していないが、現実の施工ではしばしば見られるとのことである。また、中国では数年前に環境保護の観点

写真67 建設中の集合住宅の全景

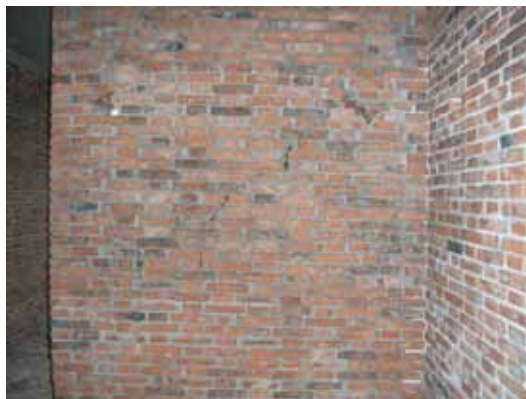
レンガ壁には、目地部のせん断ずれによるひび割れが見られた（写真70）。

写真70 レンガ壁のせん断ひび割れ

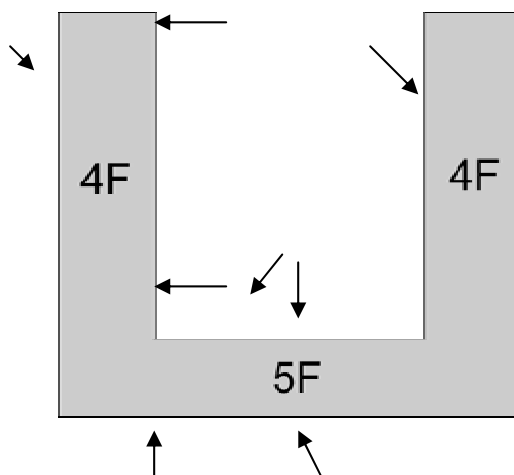
図 剣南春・酒造工場の略平面図

剣南春の酒造工場建物で、RC造フレーム構造である。下図のようにコの字型の平面で、建物正面部分は5階建て、両側面部分は4階建てである（写真72）。代表的な柱断面は、500mm

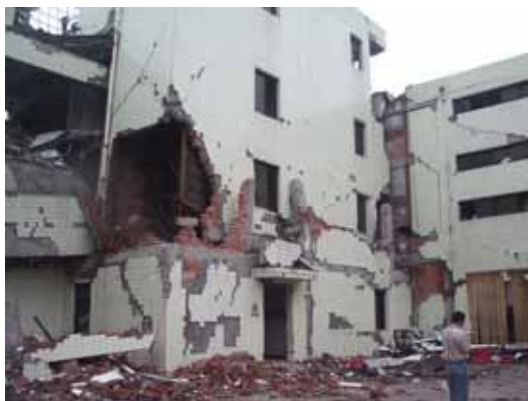
正面部分は2層で層崩壊し、3階から上階が2階床に落下している（写真73）。正面側の破壊状況は2階の柱頭が完全に破壊し、柱と柱梁接合部が分離している状態で、2階柱の柱頭より下は原形をとどめていることから、柱のせん断破壊ではなく柱頭部の破壊が層崩壊の原因と思われる（写真74）。また、レンガ壁も大きく損傷し部分的な崩落も生じている（写真75）。

写真75 大破したレンガ壁 ()

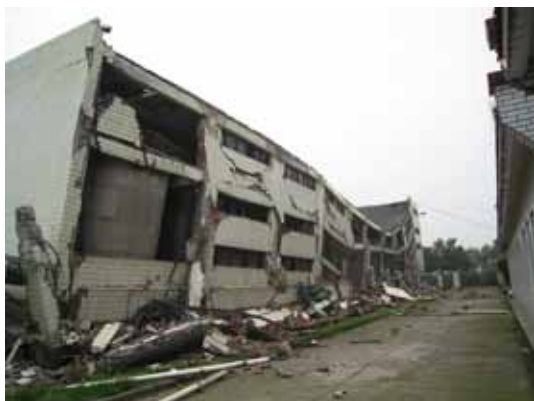
4階建ての側面部分の片方は、大きな酒造タンクを多数格納している建物で、1層が崩壊して、内部の酒造タンクも大きく傾斜するなどの被害が生じていた（写真76,77）。腰壁により短柱化した1階柱のせん断破壊も生じた（写真78）。

写真76 酒造タンクのある4層部分 ()

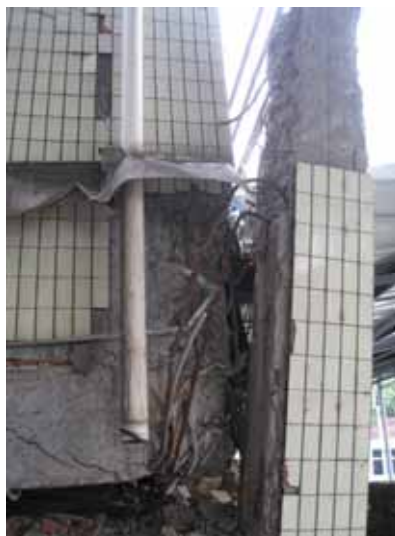
写真77 1層崩壊した柱頭の損傷 ()

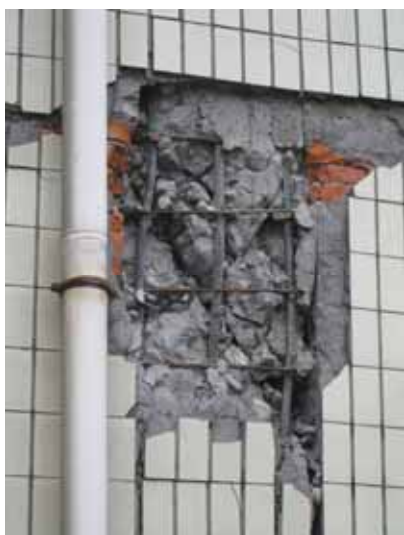
写真78 1階短柱のせん断破壊 ()

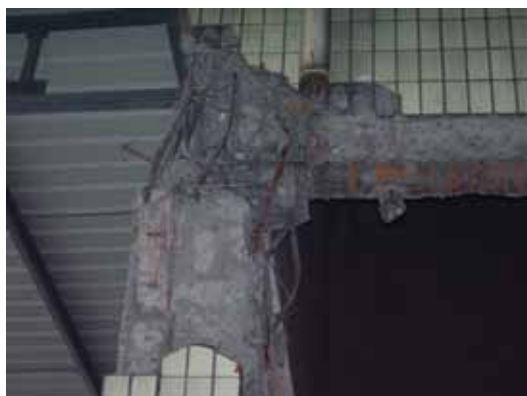
4階建ての側面部分のもう一方には、1階柱のせん断破壊、および、柱頭の圧壊（写真79）などの損傷が生じたが、倒壊はかろうじて免れている。

写真79 柱頭部の破壊 ()

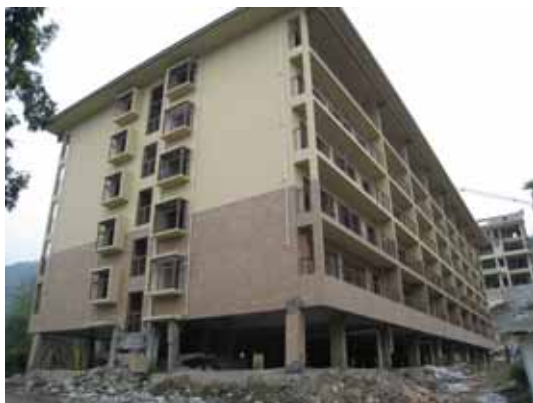
この建物は、10棟程度の集合住宅が建つ山間の大きな建設現場の入口付近に位置する。外観はタイル貼りで、鉄筋コンクリート構造6階建ての建物であり、長辺方向が南北方向となっている(写真80)。コンクリートはレディーミクストコンクリートが用いられているとのことであった。2階から6階の外壁と間仕切り壁にはレンガ壁が用いられているが、1階にはレンガ壁が無いため1階剛性が低いピロティ建物である。階高は3m、柱の内法高さは2.2m、柱は450mm × 650mmであり、サッシや内装仕上げは施工されていないが、RCフレームとレンガ壁は完成している。構造被害は1階の柱に集中し、残留変形角が1/10程度(2箇所で計測し、95/1000と85/1000)と大きく層崩壊寸前である(写真81)。柱頭および柱脚では、ほとんどの柱で曲げ圧壊し、せん断補強筋の折り曲げ部がコアから抜け出し、コアコンクリートが崩壊して主筋が座屈していた。一部に破断している主筋も見られた(写真82,83)。

写真80 建物全景

水平方向に変形が大きく柱の軸ひずみがある事から、復旧は容易ではないものと思われる。復旧を行なうのであれば、ジャッキアップや、柱の補修、耐震壁の設置を行なうなど大掛かりな工事が必要になるとと思われる。

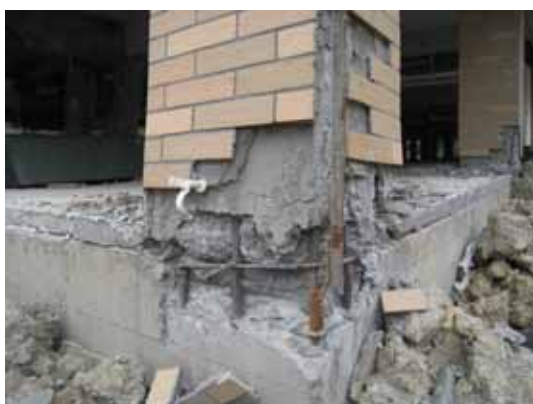
写真82 柱脚主筋の破断

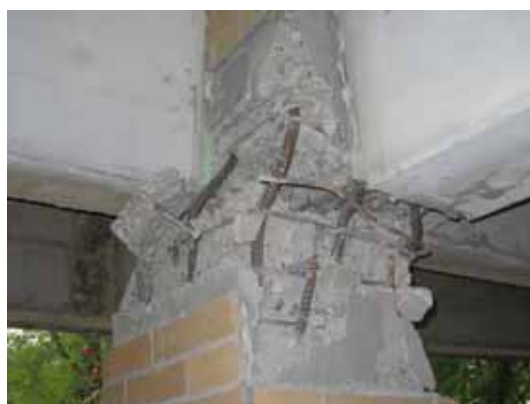
写真83 側柱柱頭の曲げ圧壊（損傷度）

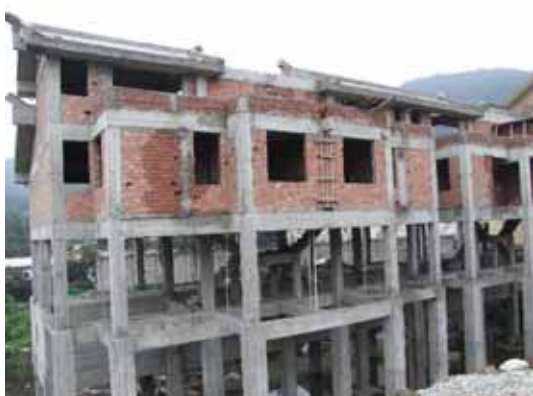
この建物はRC躯体とレンガ工事は完了しているが、杭（長柱）が埋め戻されていない。杭部分が埋め戻されると、地上3階建てとなる（写真84）。地面を5m程度切り土して杭先端を独立フーチングとして施工したものである。

写真84 杭埋め戻し前の建物全景

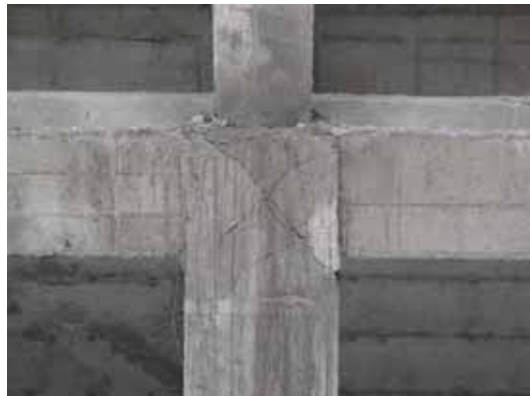
地盤を掘削していたため近づくことはできなかったが、杭頭接合部にせん断ひび割れが確認された（写真85）。

写真85 杭頭柱梁接合部のせん断ひび割れ

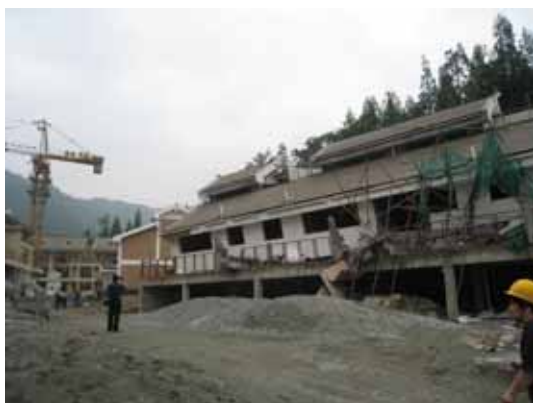
3棟の同じ構造形式の建物が山際の傾斜地に隣接して建設され、中央の一棟が2階で層崩している(写真86,87)。1階道路側に駐車場を設けており、ボックスカルバートのようなRC壁構造となっている。駐車場の裏側の山際では、独立フーチングの上に直接柱が施工され、これから埋め戻される予定であったのではないかと推察される。

写真86 層崩壊した中央建物全景

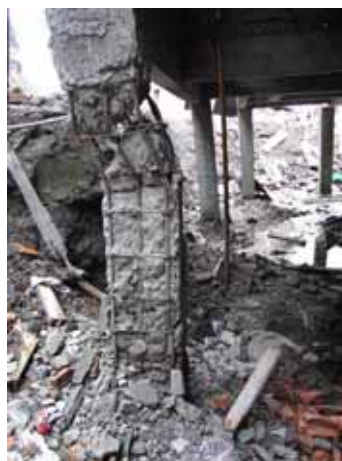
道路側から見て右側の建物ではレンガ壁のせん断ひび割れが見られた。中央の建物では、2階が層崩壊し、3階部分が道路側に傾斜した。裏山の地盤にはアースアンカーが施工されているが、数本の柱は地表面の独立基礎が地盤の強制変位により滑動し、柱頭が曲げ破壊し崩壊していた(写真88)。左側の建物でも、1階柱頭が数本曲げ破壊し、鉄筋が露出していた(写真89)。2階レンガ壁にせん断ひび割れは見られたが、倒壊は免れた(写真90,91)。

写真89 地盤変状が原因と思われる柱の損傷

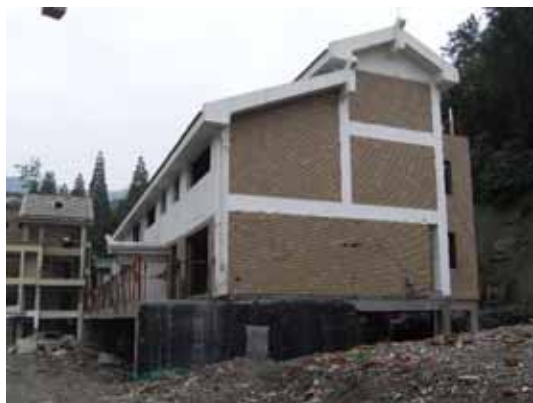
写真90 レンガ壁のひび割れ

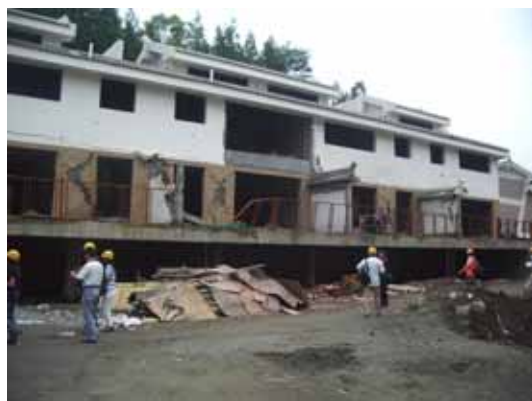
写真91 レンガ壁のひび割れ

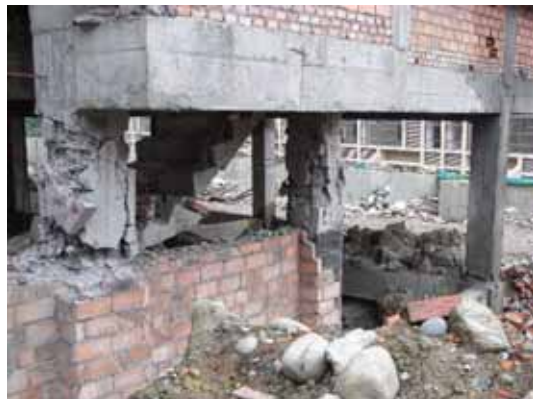
20m程度の擁壁の山側の傾斜地に、5階建て集合住宅が2棟建設されていた（写真93～95）。正面左側のレンガ壁の施工が完成していた建物では、上部構造の被害が目立ち、レンガの腰壁によって短柱化した柱のせん断破壊が生じていた（写真96）。正面右側のレンガが施工されていない骨組だけの建物では、建物前方の擁壁にひび割れが生じ、傾斜し、擁壁下部から土砂が大量に流出している箇所があった（写真97～99）。それに伴い、建物の不同沈下が起こり、独立基礎の部分が強制変位を受け、擁壁側に柱脚を引きずられていた（写真100）。

写真96 短柱と長柱が混在により短柱がせん断破壊

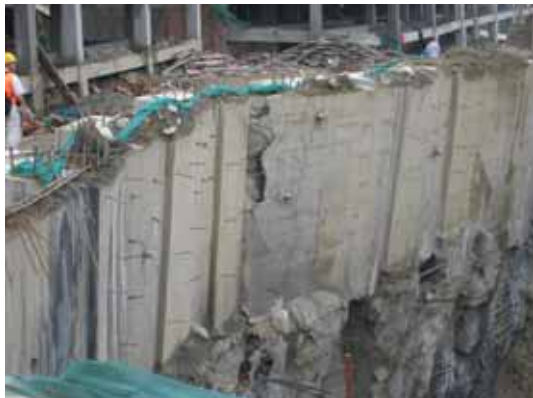
写真97 擁壁の傾斜

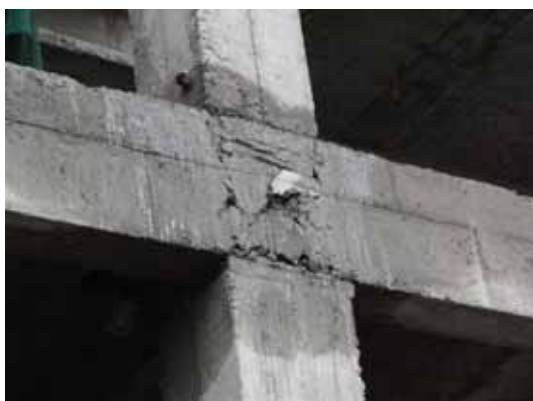
写真101 接合部のせん断ひび割れ

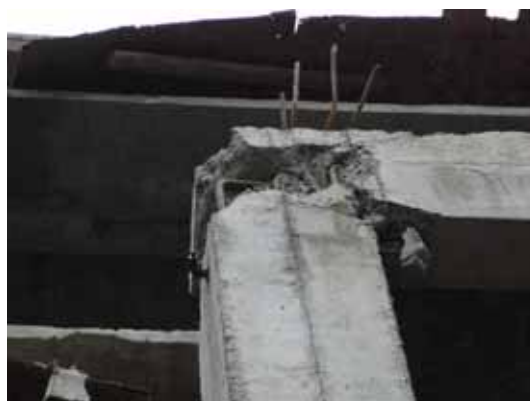
写真102 接合部の破壊

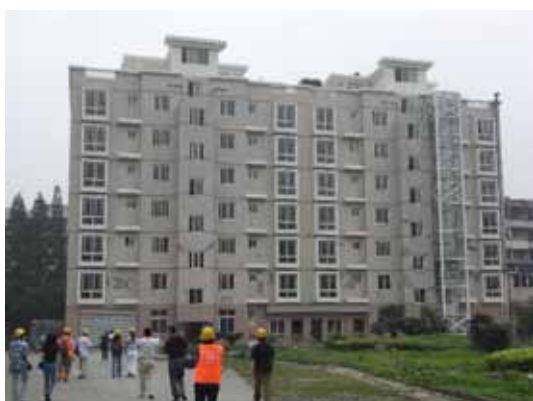
この建物は、鉄筋コンクリート造の壁式ラーメン構造であり（写真103）柱は厚さ200mmのL型やT型の断面が使われている。柱にはせん断ひび割れが生じた箇所もあるが損傷は比較的軽微である。コンクリートの打ち継ぎが損傷を誘発したと思われる箇所があった（写真104,105）。一方で架構に充填したブロック壁にはせん断ひび割れが多数見られ、仕上げのモルタルが剥落しているところも多い（写真106）。構造躯体は小破であるが、ブロック壁、レンガ壁については大破であった。また、階段に水平方向のひび割れが生じていた。壁柱の設計では、壁の幅と厚さの比で分類し、5以下では柱扱い、8以上では壁扱いとなり、その中間は規定が無いので適切に判断してどちらかに分類するとの事であった。

写真103 新館建物全景

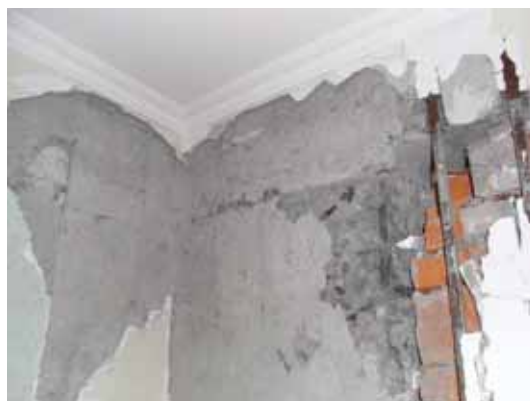
写真104柱頭打ち継ぎ部の損傷

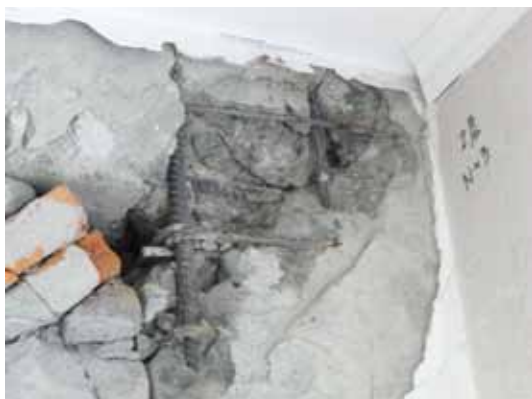
写真105 柱頭のせん断破壊

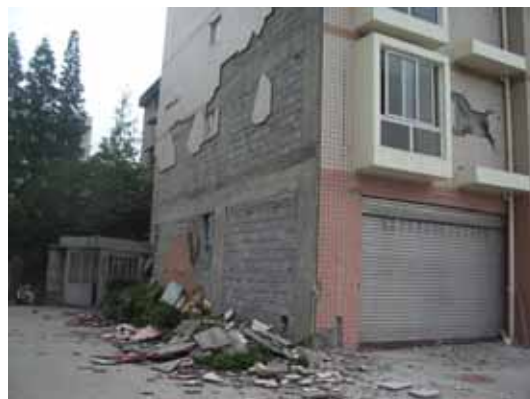
写真106 建物妻面の仕上げモルタルの剥落

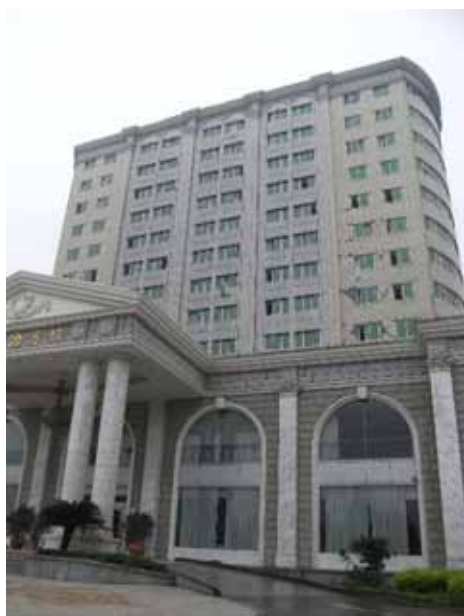
この建物は鉄筋コンクリート造の純ラーメン構造であり、構造被害は軽微であるが、ブロック壁やレンガ壁はせん断破壊し、仕上げが剥落している箇所も多数あった（写真107～109）。

写真107 建物全景、開口周辺のせん断ひび割れ

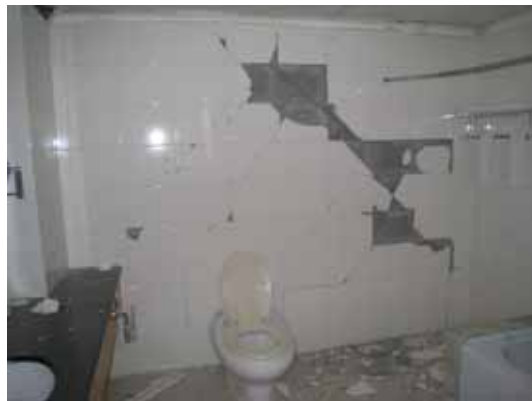
写真109 浴室の仕上げタイルの剥落

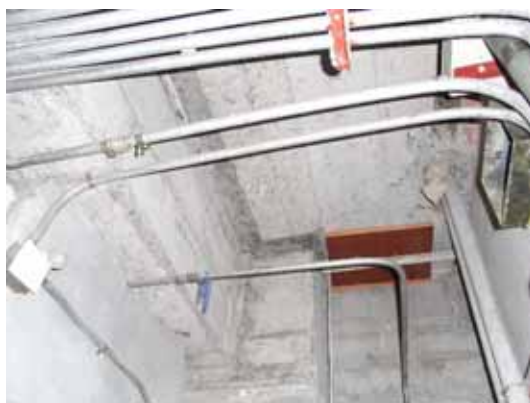
天井の点検口から見える範囲では、柱・梁のコンクリートの品質は比較的良質であった（写真110）。

写真110 点検口等から見える躯体コンクリートの品質は良好

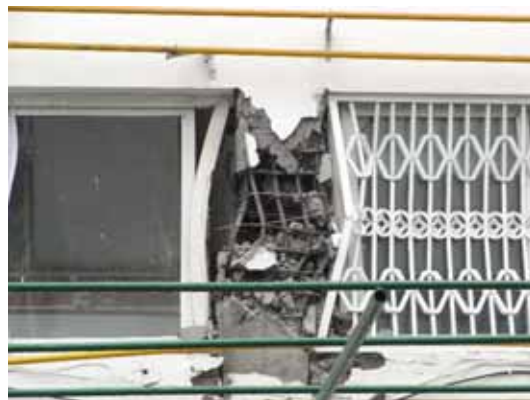
瓦屋根の3階建て商業ビルや、6階建ての集合住宅からなる街区であり、街区は2つの交差する大きな道路に面している。道路沿い（観景路）には、瓦屋根の3階建て商業ビルが2棟並び、1棟は倒壊して（写真113）柱頭と柱脚の鉄筋が露出し（写真114）、もう1棟はレンガ造の腰壁により短柱化した1階柱がせん断破壊していた（写真115,116）。

写真116 レンガ造腰壁による短柱のせん断破壊

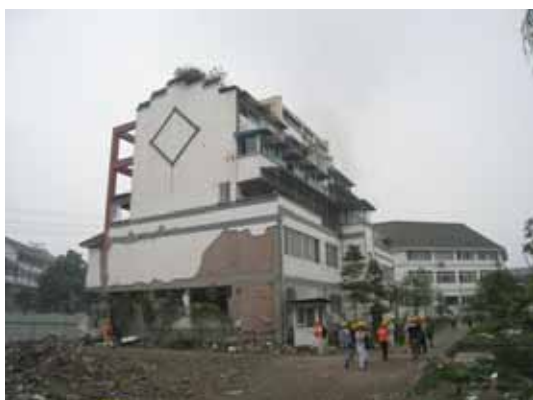
直交する道路（蒲陽路）に面して6階建ての店舗付き集合住宅が3棟並んでいた。1棟は1階でレンガ壁の部分的な崩落が見られ（写真117）、中央の建物は完全倒壊して瓦礫となっており（約200名が亡くなったとの事）、もう1棟は1階と2階の妻面のレンガ壁が崩壊し（写真118）、1階柱頭の鉄筋の座屈やコンクリート剥落が見られた（写真119）。梁端ではせん断破壊が起こり、たわみが生じている（写真120）。

写真117 6階建て集合住宅3棟の右側建物

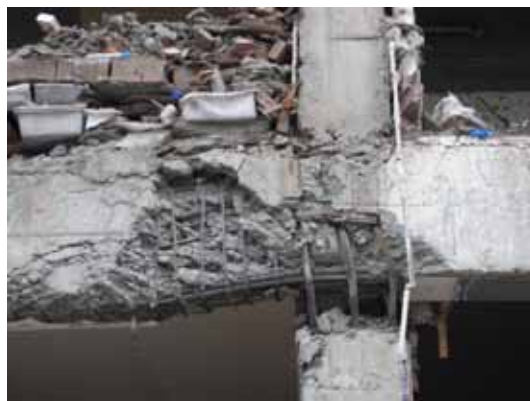
写真120 2階梁柱接合部周辺の損傷状況

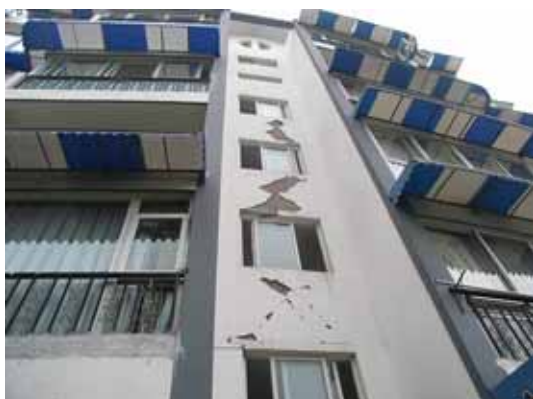
道路に面した建物は、1階が店舗で壁が少ないのに対して、内側にある10棟以上の5～6階建て集合住宅は、1階も住居であり、各階同程度の壁がある。これらの集合住宅には、レンガ壁にひび割れが生じたものもあるが、概して被害は軽微である（写真121）。住民は余震を恐れて建物に近づかず、テントでの避難生活をしている人も多く、このような住人が調査中に建物の被害について同行した中国側研究者に説明を求めることがあった（写真122）。

写真121 集合住宅の被害は比較的軽微

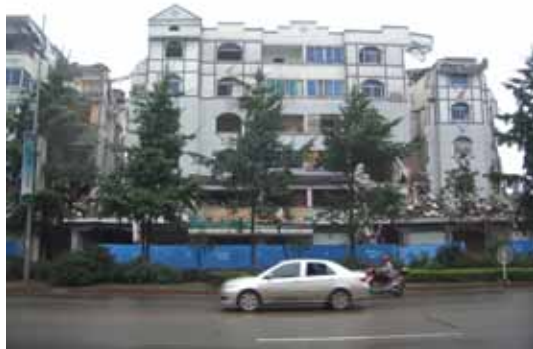
道路に面して6階建てのレンガ壁構造のほぼ同一構造形式の建物2棟が隣接して建設されている。1階は店舗であり、2階から上部は集合住宅となっている（写真123）。1階のみRCフレーム構造であり、2階から上部では、鉛直部材はレンガ壁のみでRC柱はなく、壁に臥梁をまわし、床はPCa中空スラブを用いている。隣接する2棟のうち、1棟は両妻側の1～2スパンが2階から上部で部分崩壊し（写真124,125）、PCa中空スラブが崩落した（写真126）。もう1棟の損傷は少ない。

写真123 建物全景

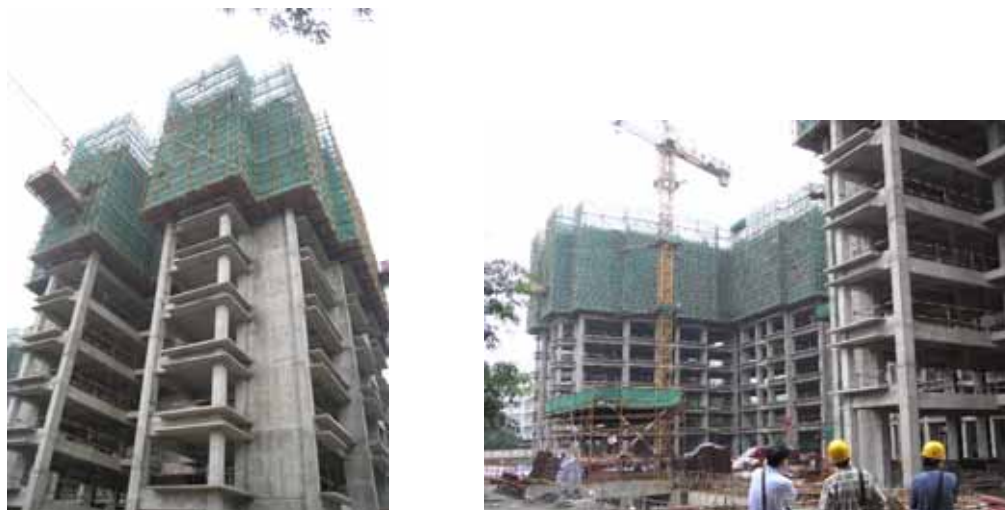
外柱には500mm×1300mmの扁平な柱もある（写真130）。また、連層耐震壁が用いられている部分もある（写真131）。建物は平面的にコの字型をしているが、エキスパンションジョイントにより、構造的には3つの建物に分けられている。被害については、大梁と小梁の交差部に微細な縦方向のひび割れが見られ、四川省の担当者は、「ひび割れは地震の影響」と判断したとのことであるが、ひび割れ発生箇所から考えて、我々は地震以外の原因による可能性が高いと判断した。

写真129 建物全景
