栗原市の建物等の被害状況

報告者 源栄正人（東北大学工学研究科 教授）

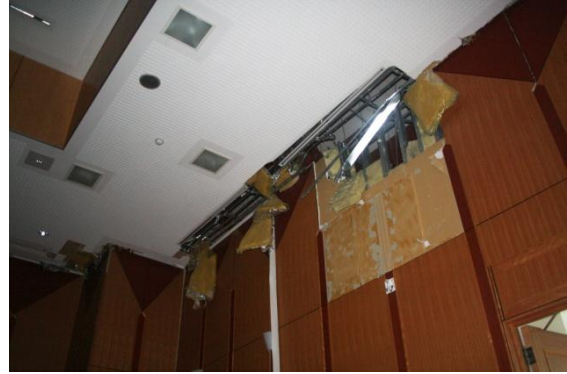
栗原市役所庁舎（RC造4階建て）の被害状況（写真1参照）は、建物最上階（4階）にある市議会の天井落下被害、および吹き抜けの柱の仕上げ材（タイル）の剥離で構造被害なし。

(b) 4階市議会の天井被害

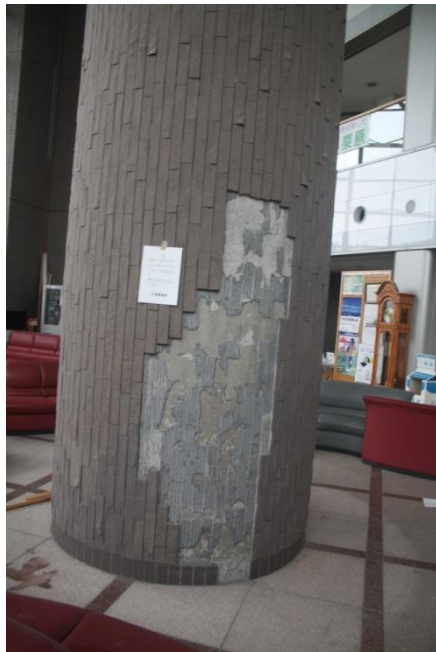
(c) 吹き抜け部の柱仕上げ材の剥離

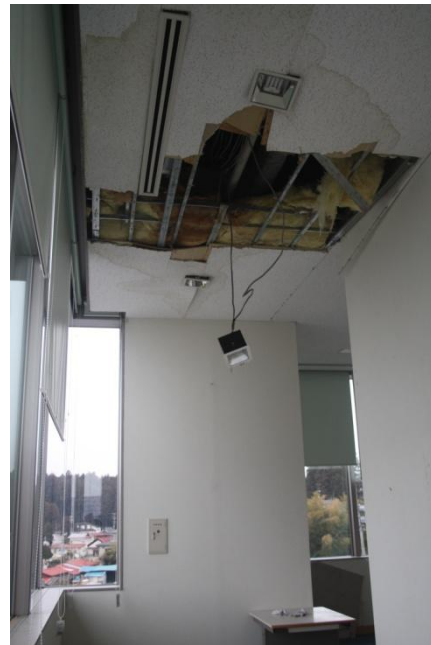
(d) 4階市議会の天井被害

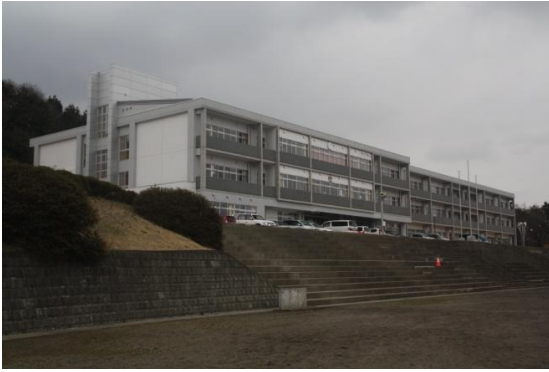
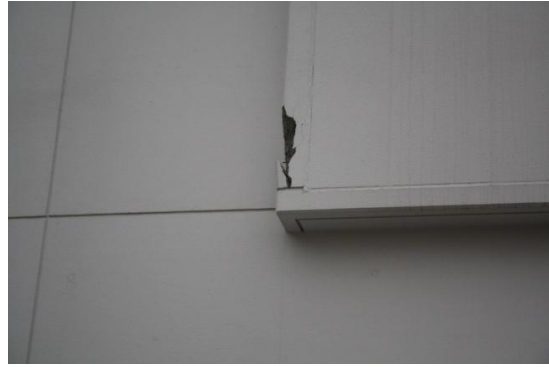
震度7を記録したK-NET築館付近の被害状況として、新築の築館中学校（写真2）と2008年岩手・宮城内陸地震で非構造材の被害を受けた築館体育センター（写真3）にはほとんど被害は見られなかった。

写真2 築館中学校と軽微な非構造材被害

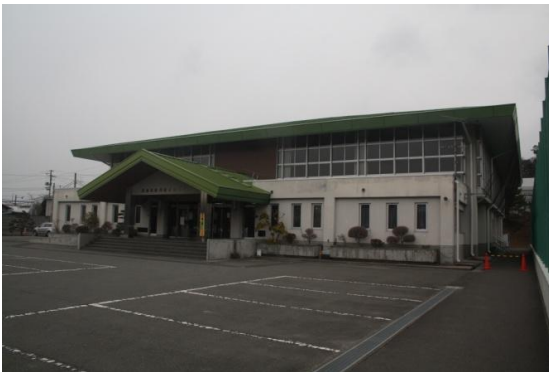
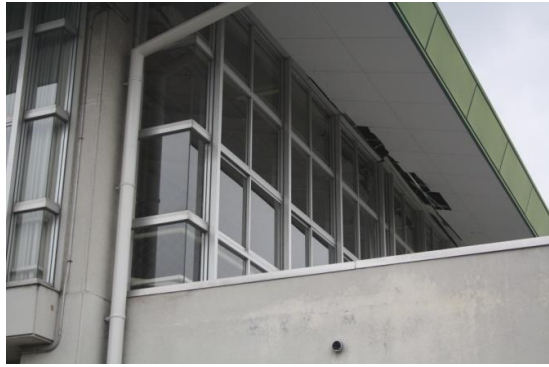
写真3 築館体育センターと軽微な非構造材被害

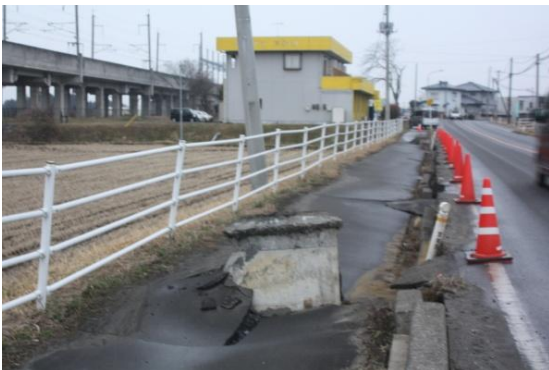
国道398号を若柳に向かう途中にある志波姫地区で道路の液状化被害(写真4)や石塀の被害(写真5)がいくつか見られた。地震ブロック壁には被害がなく、重量のある石塀被害が特徴(写真6)。志波姫総合支所の駐車場で近隣に住む年配の方に1978年の宮城県沖地震の揺れとの比較についてインタビューしたところ、「今回の揺れの方が大きく、継続時間も長かった。2008年の岩手・宮城内陸地震の時の揺れより大きかった。」

写真4 志波姫付近の液状化被害
(マンホールの浮上)

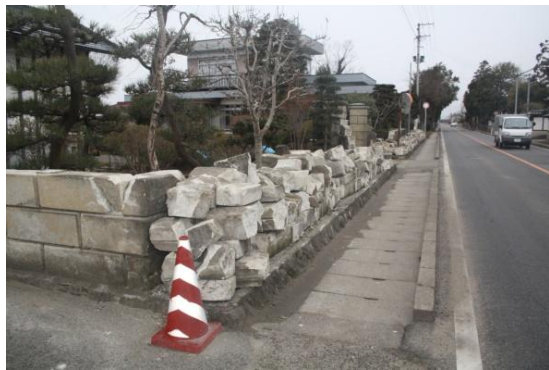
写真5 石塀の倒壊現場

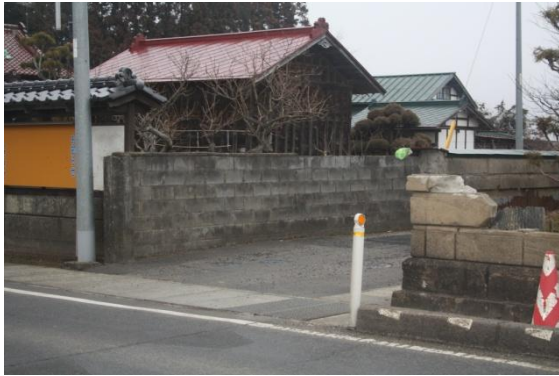
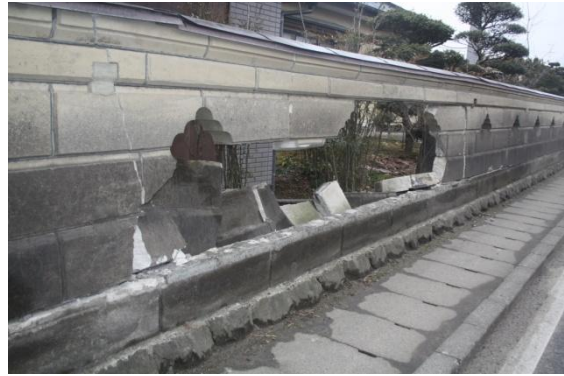
写真6 無被害ブロック壁と石塀の被害

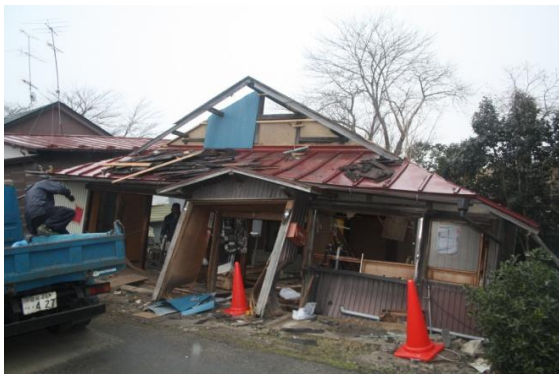
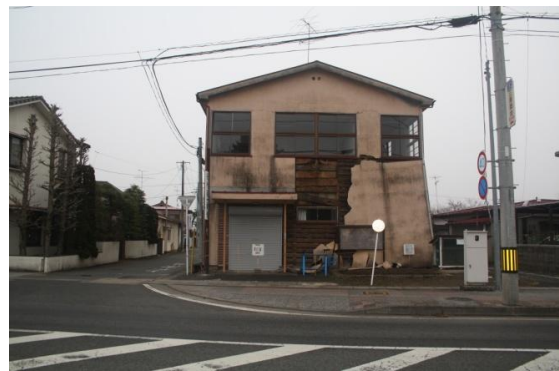
迫川沿いにある若柳町では多くの古い木造建物の被害が見られた（写真7）。土蔵の土壁の剥離落下被害もみられた（写真8）。

写真7 若柳市街地の木造建物被害

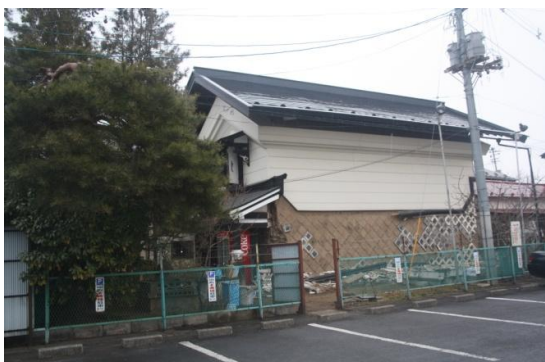
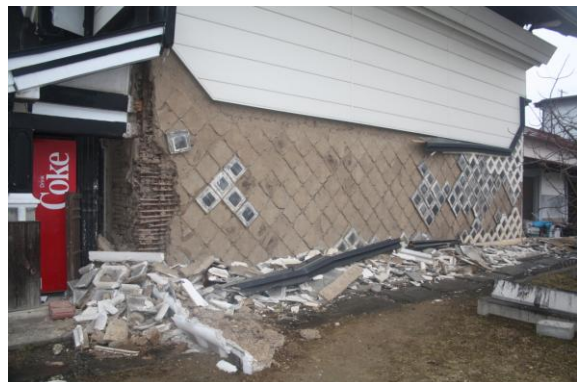
写真8 土蔵の土壁の落下被害

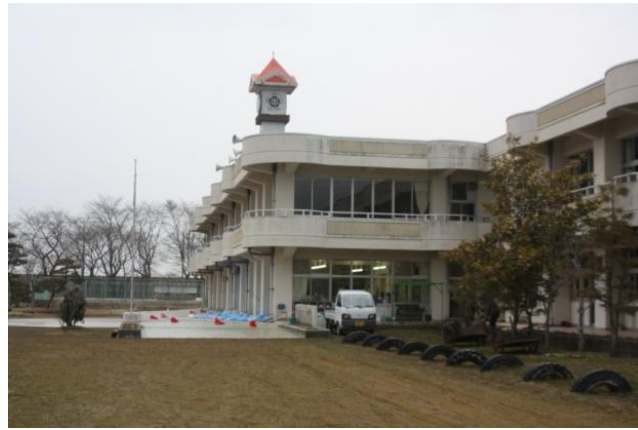
写真9 栗原市立若柳小学校

若林小学校では、杭基礎のRC造2階建校舎に構造被害は見られないが、周辺地盤の沈下による20cm程度の段差が生じた(写真9, 10)。二宮金次郎の銅像が落下した(写真11)。菅原信校長にインタビューすることができた。「東西の大きな揺れであった。杭の長さは30mと伺った」とのこと。これらは、近隣の甘露寺では門柱の西側への転倒(写真12)、大型灯籠の転倒が確認された状況とも整合する。なお、2008年の岩手・宮城内陸地震の際に若柳小学校で実施した微動観測ではH/Vスペクトルの卓越振動数は0.8Hzであった。小学校の周辺では、電柱の傾斜(写真13)、道路の亀裂、木造建物の2階部分の大破傾斜被害(写真14)が見られた。

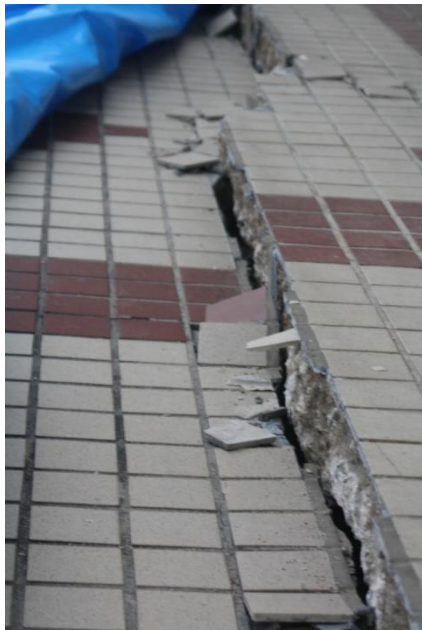
写真10 校舎周辺地盤の沈下

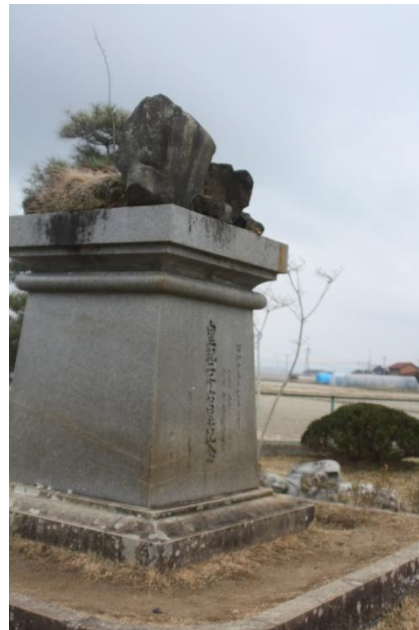
写真11 二宮金次郎の石像落下

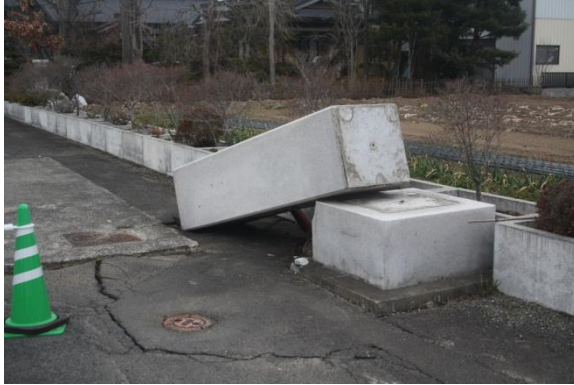
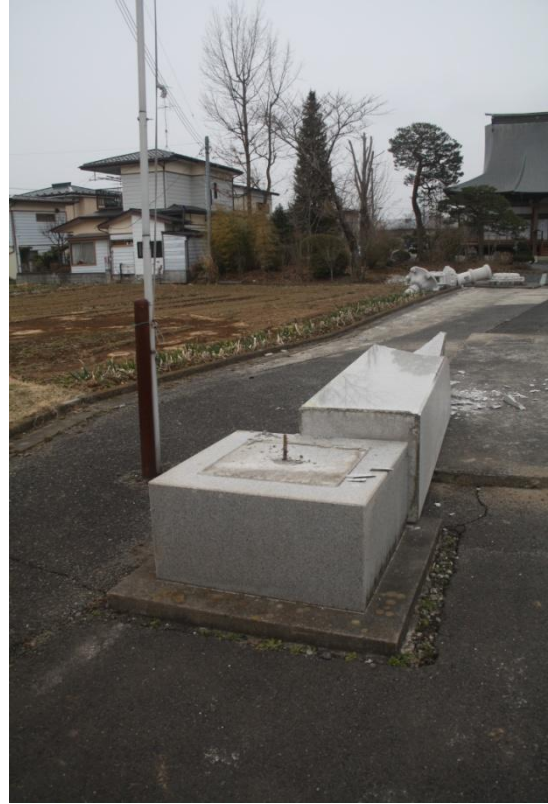
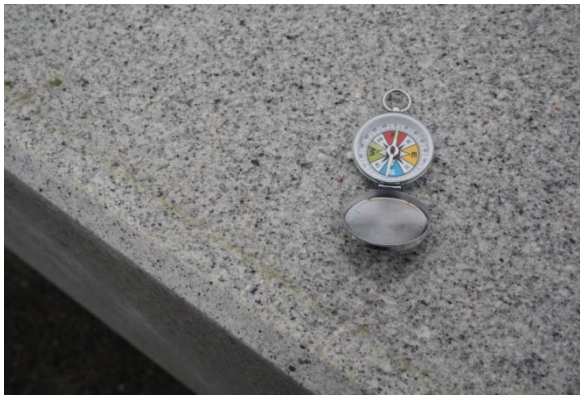
写真1 2 甘露寺の2つの門柱の転倒（西方向へ転倒）

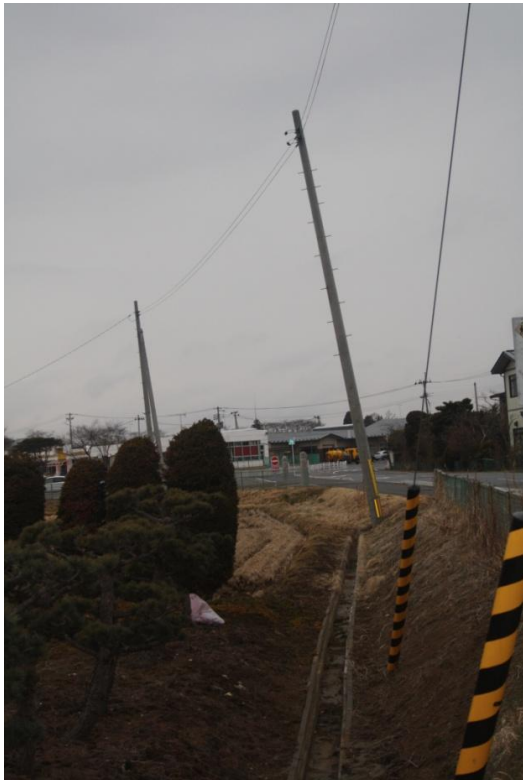
写真1 1 電柱の傾斜

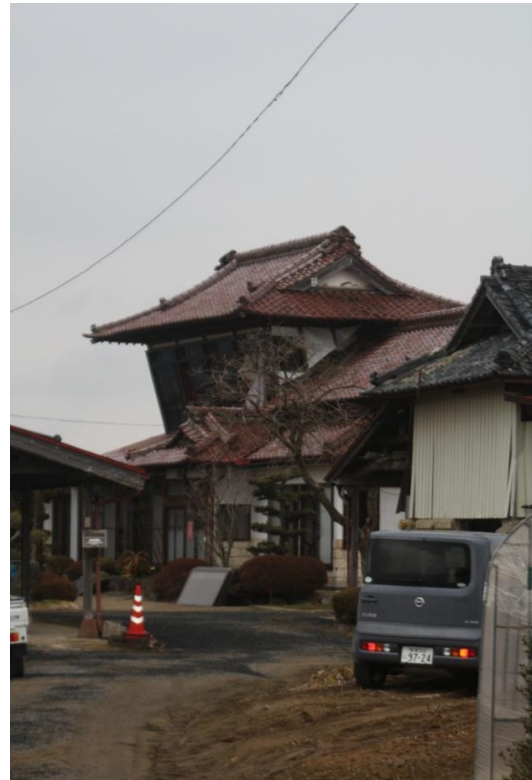
写真1 4 2階部分が大破し傾斜した木造建物
