日本建築学会東北支部  
東北地方太平洋地震調査速報  
2011年3月22日号

東北支部災害調査委員会  
報告者 源栄正人(東北大)

3月12日(土)予備調査

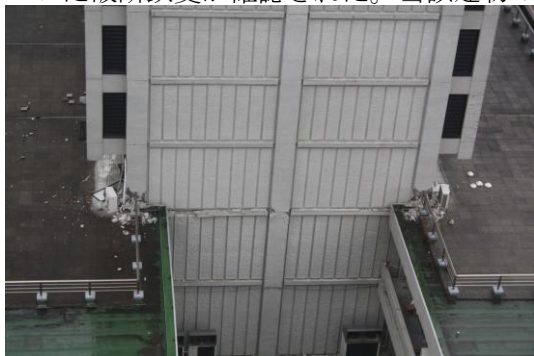
写真1, 2に東側妻壁の状河を示す。東西の妻壁（連層耐震壁）の曲げ振動による軸力により柱脚部大破し（写真3）、非充腹型鉄骨鉄筵コンクリート造建物の鉄骨が抜け出し座屈、主筵の破断・座屈している状河。柱脚部の破壊の後、ロッキング振動した様子が伺える。大破した柱脚の露出した鉄筵の状河をみると、今回の地震による破断と、すでに錆びついた破断鉄筵が確認された。当該建物のアキレス腱を切られた状態。

写真1 人間・環境系研究棟の妻壁  
（総合研究棟屋上から撮影）

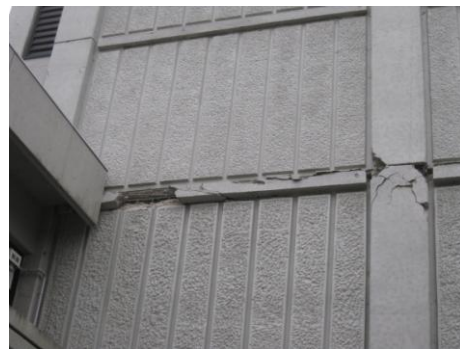
写真2 人間・環境系研究棟の3階部分の妻壁（地上より撮影）

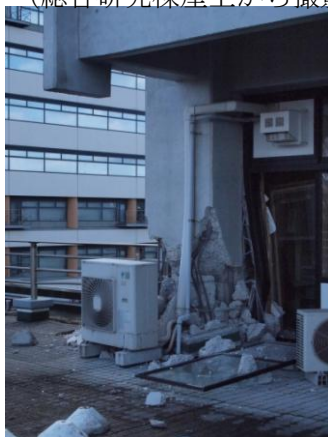
写真3 東妻壁の北側外柱の被害状河

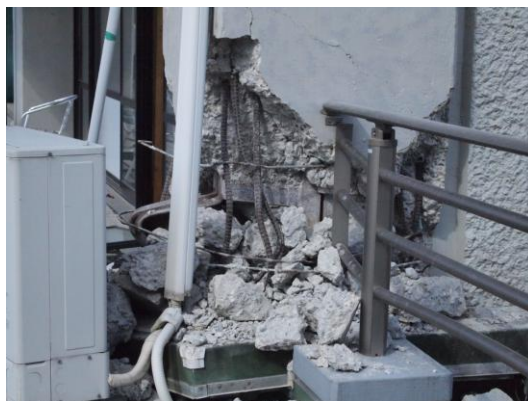
写真4 東側妻壁単側の外柱の被害状河

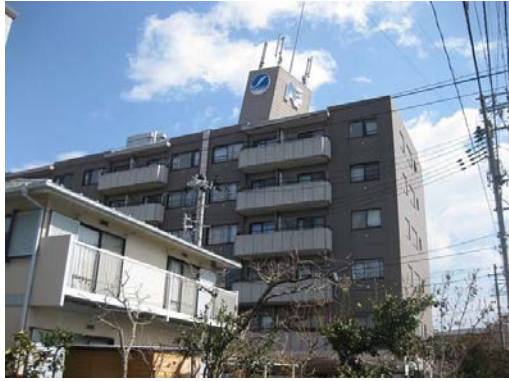
若林区区役所災害対策本部で被害状河確認、若林区成田町でペントハウスが傾斜したRC造6階建てマンションが見られた（写真5）。建物には被害なし。ペントハウスの被害は東北大学の工学研究科電気系研究棟1号館でも発生しており、エレベータ設備被害に結びついている。

写真5 ペントハウスの被害（若林区成田町）

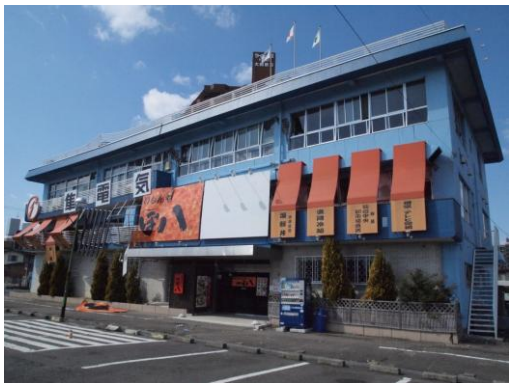
大和町5丁目でRC造3階建て（隼電気）が2階部分崩壊（写真6、写真7）。ねじれ振動の影響が考えられる。

写真6 大和町5丁目の3階建てRC造の2階部分の崩壊

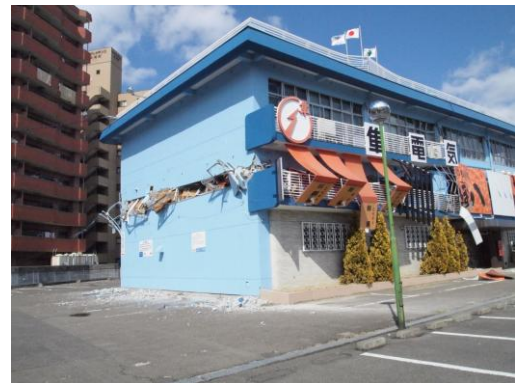
写真7 2階部分の倒壊

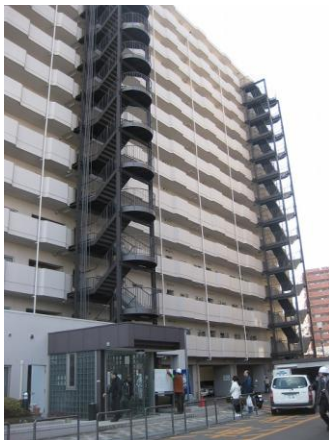
仙台市大和町5丁目の1981年分譲のRC造14階建てのマンションの廊下側構面の非構造壁にXクラック、2階～9階まで、1Fピロティと13～14Fは被害なし（写真8）。非構造壁の構面とドア面にオフセットがあり、すべてのドアの開閉に支障なし。

写真8 若林区大和町5丁目の14階建てマンションとその非構造壁被害

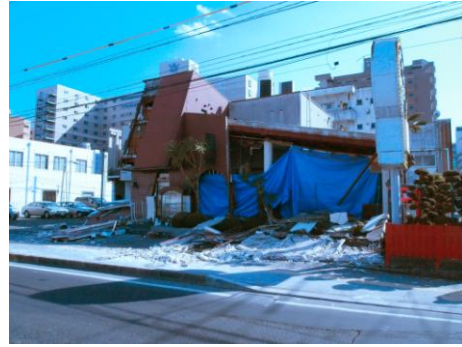
また、新寺広路沿いの大和町5丁目に、鉄骨造2階建の外壁落下（写真9）、屋根材の落下（写真10）。躯体と仕上げ材の取り付け部に問題。

写真 10 2階建鉄骨造の屋根材の落下  
(大和町5丁目)

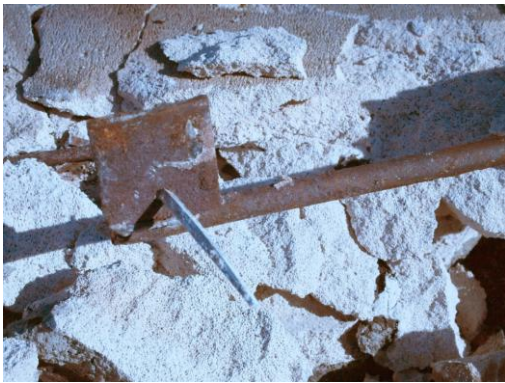
写真 11 落下したALC版外壁の取りつけ  
部分

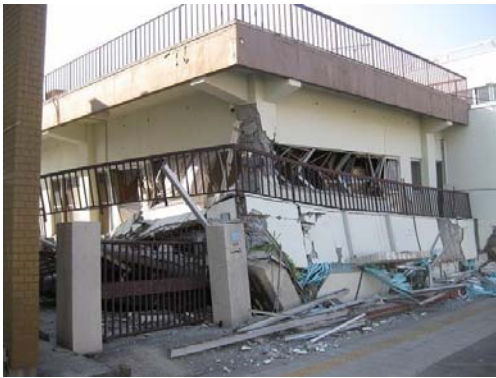
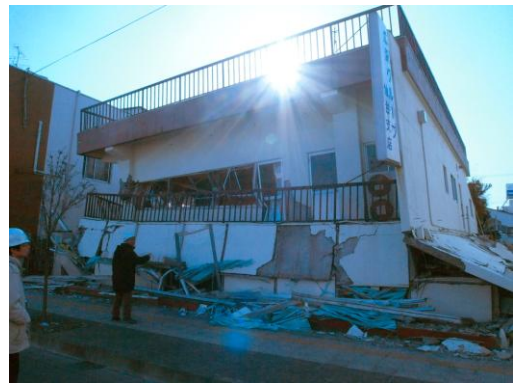
写真12は、若林区卸町2丁目RC造2階建ての建物の1階部分の崩壊の様子である。壁構造の1階にRCラーメン造の2階が載っている模様。1階壁弱軸方向に層崩壊し、2階隅柱もせん断破壊。

写真12 若林区卸町2丁目のRC造2階建て建物の崩壊

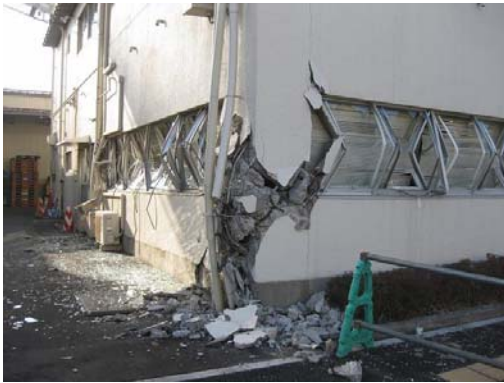
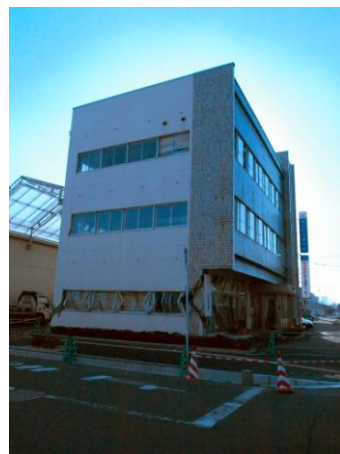
写真13は、若林区卸町3丁目RC造3階建て建物の一階部分倒壊状況である。主筋φ19補強筋φ9@250程度、コア部は軽微な被害であるが、建物がねじれて柱がせん断破壊している。

写真13 若林区卸町3丁目のRC造3階建の崩壊

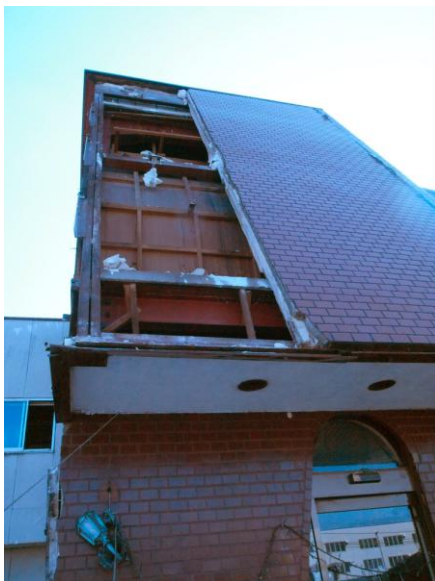
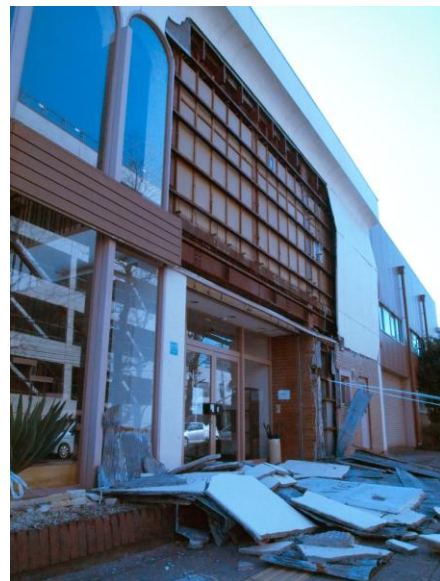
その他、卸町では外壁等の落下建物多数あり（写真14）。また、ブロック塀の転倒被害も数多くみられる（写真15）。

写真14 若林区卸町の鉄骨造建物の外壁の落下

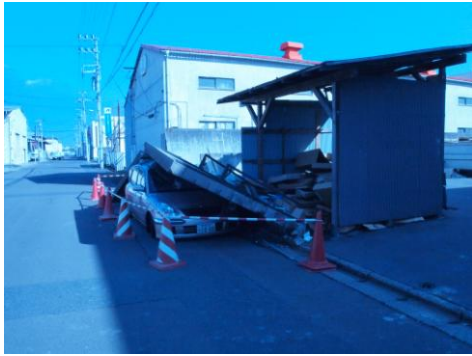
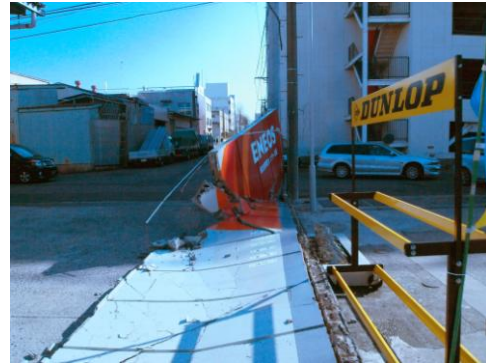
写真15 若林区卸町のブロック塀の転倒被害

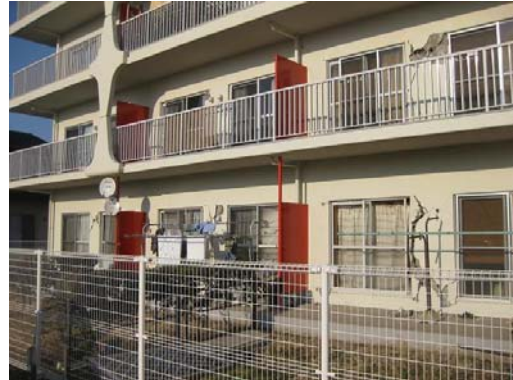
1978年の宮城県沖地震の際に被害を受けたRC造14階建て杭基礎のマンションである。2棟あり、45号直交方向の建物は、非構造壁のせん断亀裂は大きいものの構造躯体には目立った損傷は見られない。この建物に傾斜は見られないが、45号線側の棟が比較的上部構造の被害程度は小さいものの短辺方向に傾斜している（3月12日に確認）、妻方向は雑壁せん断ひび割れ、梁間方向ロッキングで傾斜、14Fで400mm程度の目視による残留変位（単北）、1Fスラブも傾斜し杭に被害ありの様様。住民に後日調査であることを伝えた。住民が自主的にE x p J部の間隔を測定しており、傾斜が大きくなっているとのこと（3月15日）。杭の損傷が懸念される。

写真17 非構造壁のせん断破壊

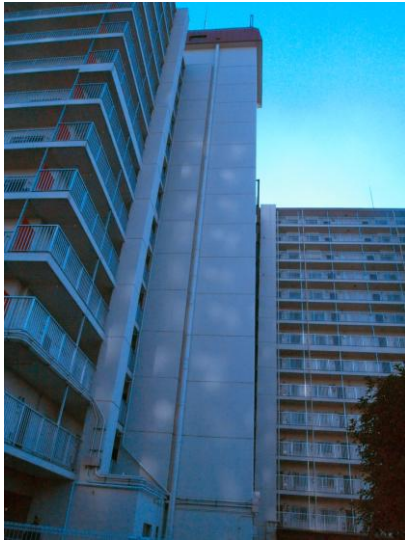
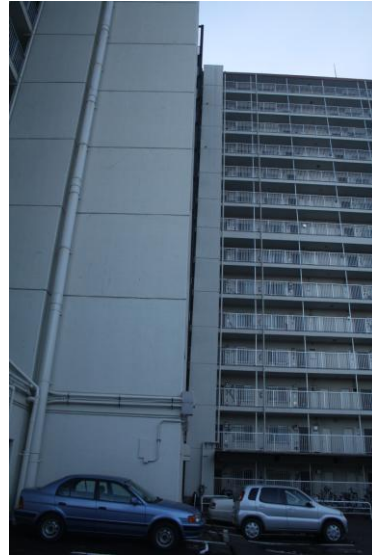
写真18 2棟のE x p J部を真横から撮影（3月12日（左）と3月16日（右）

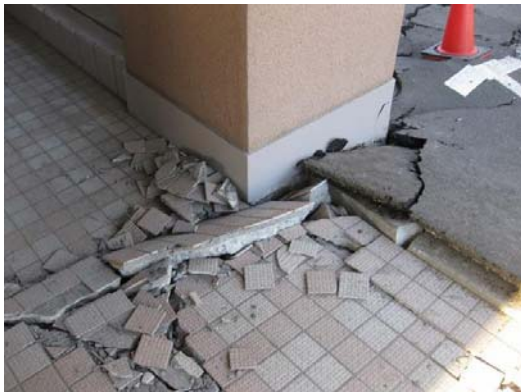
写真19 柱脚部周辺の状況

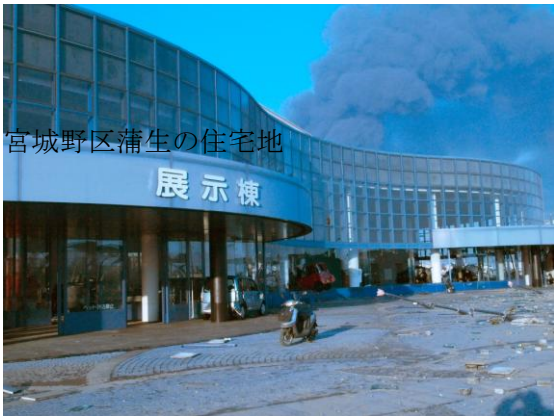
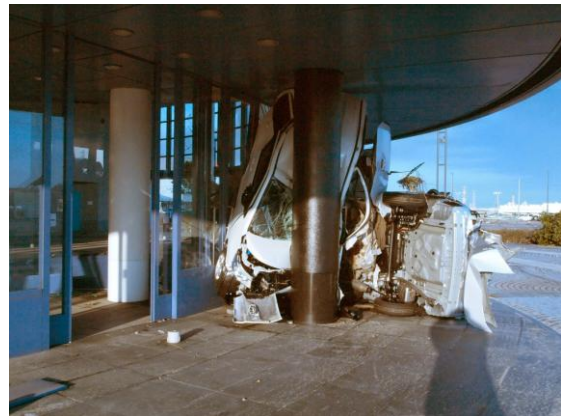
夢メッセ宮城では車が流されて建物に進入し、ガラスを破損している。建物も地震被害は確認されなかった。

写真 2 2 津波により被害を受けた夢メッセ 写真 2 3 津波により流された自家用車が展示場に侵入

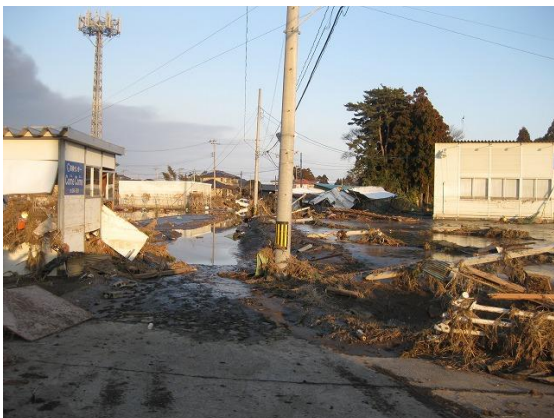
蒲生方面に向かう住宅地は津波被害が甚大で進入できない（写真24）。

写真 2 4 津波被害を受けた宮城野区蒲生付近の様子)

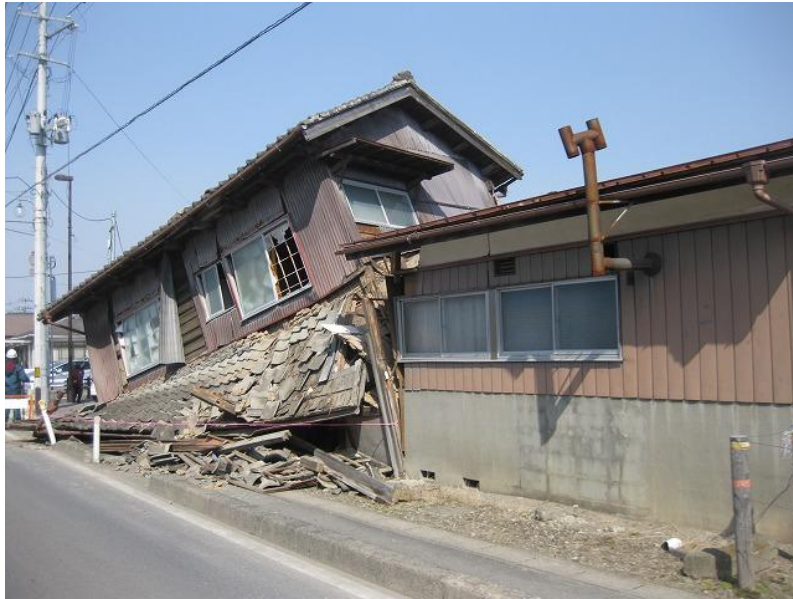
木造一般住宅の 1 層が崩壊している住宅が複数数棟散見され、非常に大きな被害が見られた。また、倒壊を免れた建物以外でも、店舗併用住宅の外壁の剥落等、大きな被害が見られた。

写真2 2階建て木造住宅の倒壊

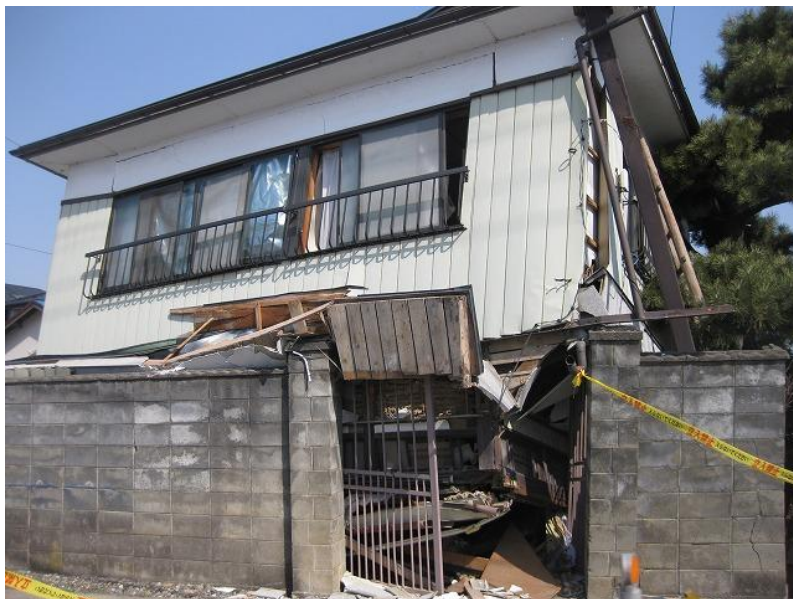
写真3 2階建て木造住宅の倒壊

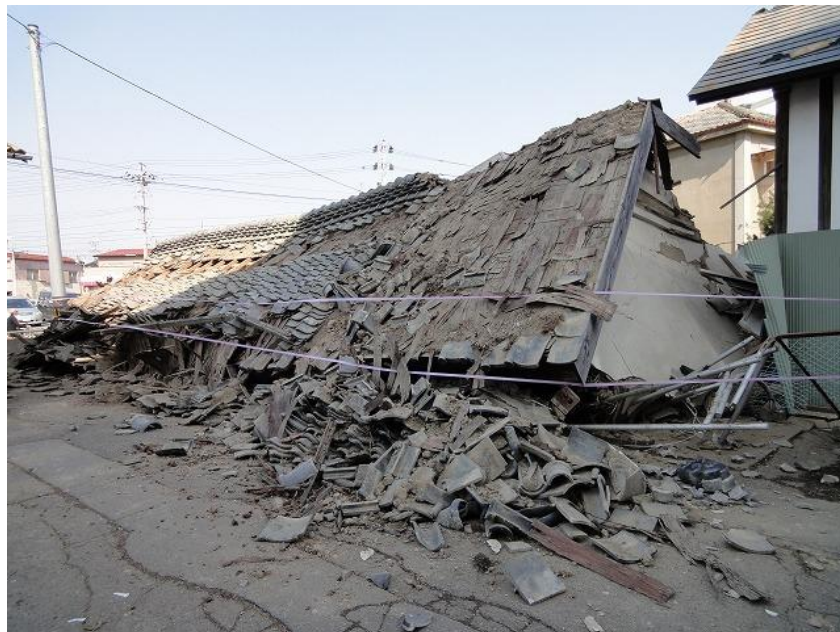
写真 7 土蔵の崩壊（大崎市役所隣）

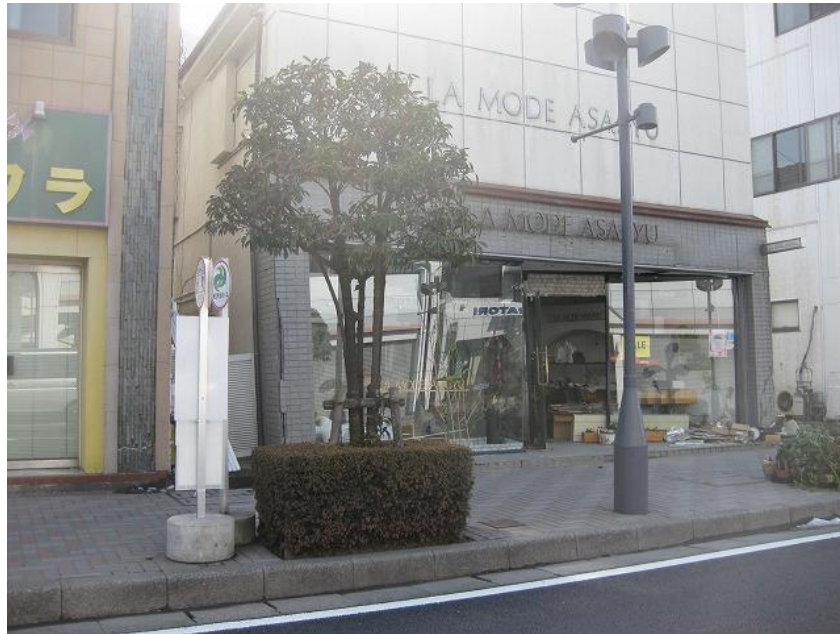
写真 8 2 階建て木造店舗併用住宅の傾斜

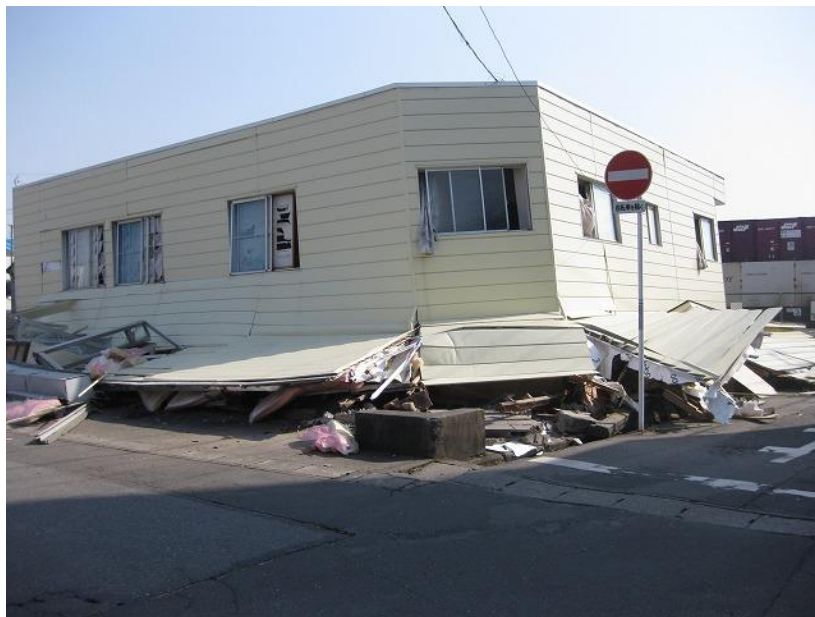
写真 9 2 階建て木造店舗併用住宅の倒壊

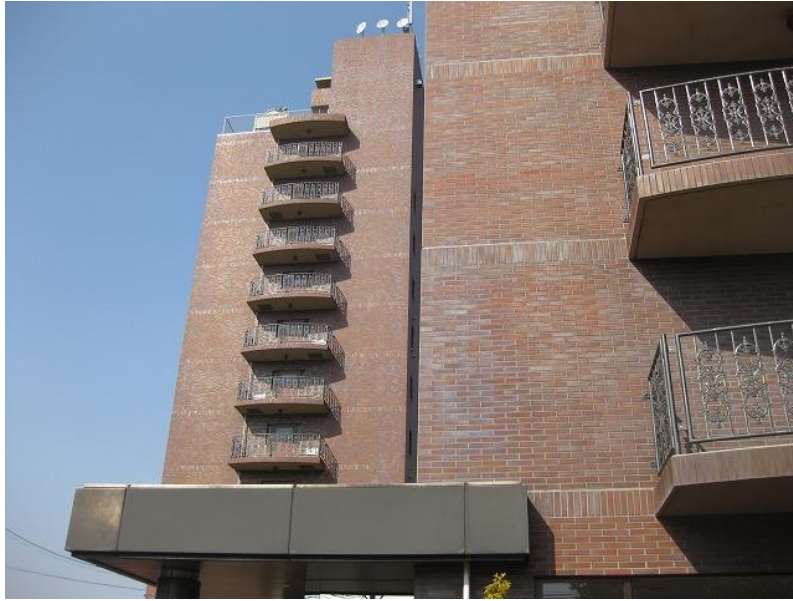
また、古川駅前に位置するホテルは上部構造の損傷は見られないが、地盤変状の影響と思われる建物の傾斜が見られた。

写真 10 11 階建て RC ホテルの傾斜（手前の建物）

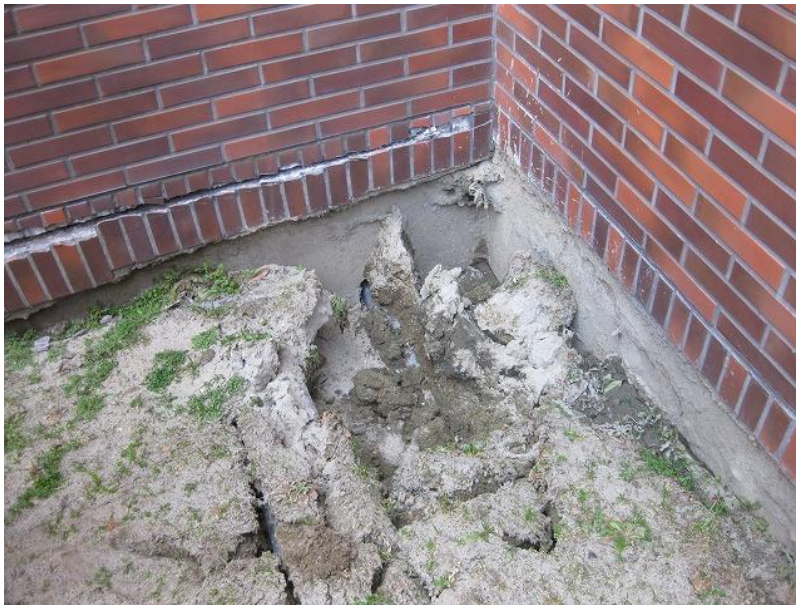
写真 11 11 階建て RC ホテルの基礎と地盤の境界部分

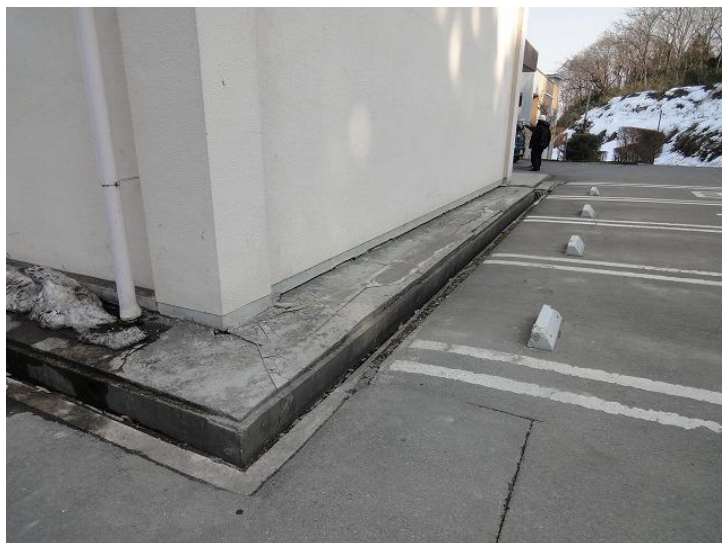
ごく一部の住宅で瓦屋根の損傷が見られたが、特に被害は見られなかった。岩出山高校では、校舎の基礎と犬走りの境界に沿ってひび割れが見られた程度で、特に被害は見られ

写真 12 岩出山高校校舎（RC 造 3 階建て）の基礎と犬走り境界部のひび割れ

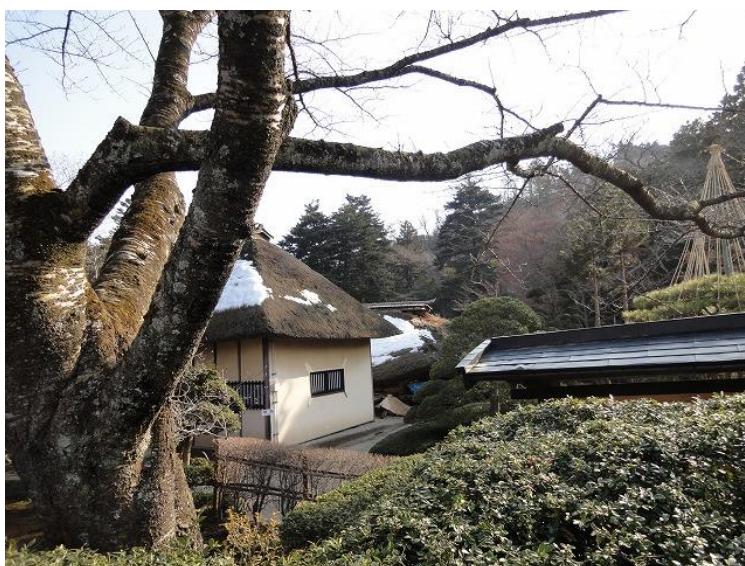
大崎市岩出山地区に位置する有備館（藁葺き屋根を持つ伝統的木造建物）は、全壊の被害を受けた。

写真 13 有備館（写真奥の建物）の全壊

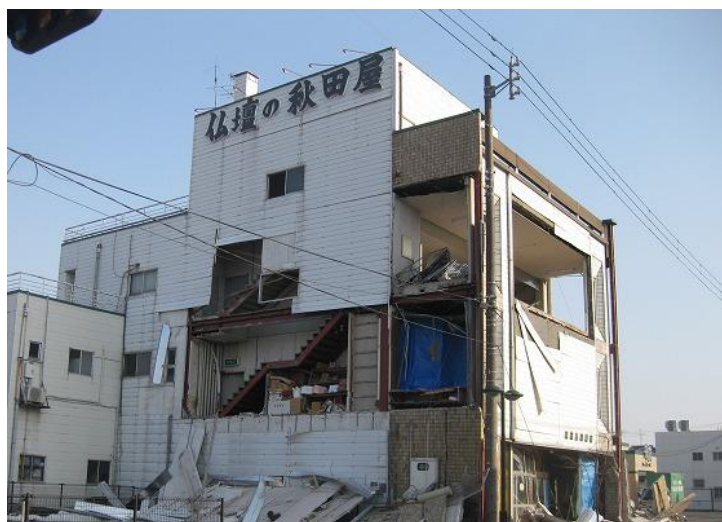
上野目小学校から国道 457 号線沿いでは、建物の被害は特に見られなかった。加美町中新田地区の市街地では、3.5 階建ての鉄骨造店舗で、外壁の大部分が剥落する被害が見られた。

写真 15 加美町中新田地区の S 造 3 階建て店舗（外壁の大規模剥落）
