日本建築学会東北支部 東北地方太平洋沖地震 災害調査速報（５）

2011年3月24日号

名取市 宮城農業高等学校

2011年3月20日撮影

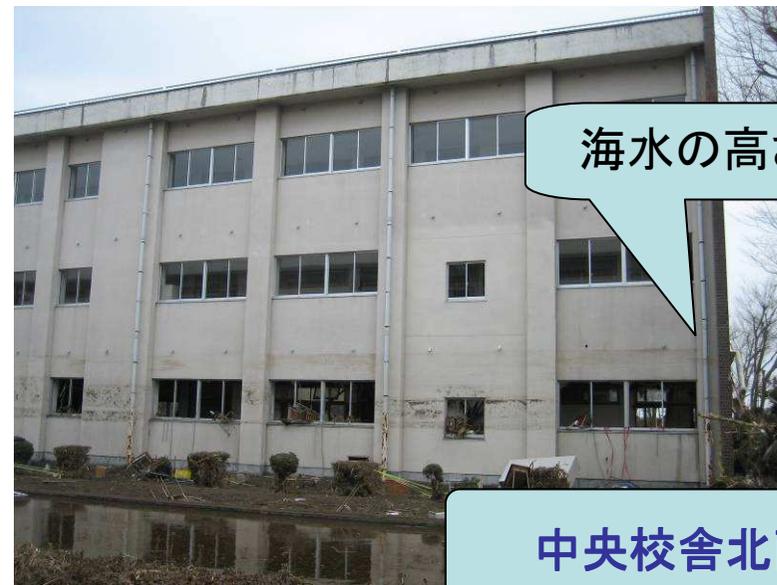
海水の高さ跡

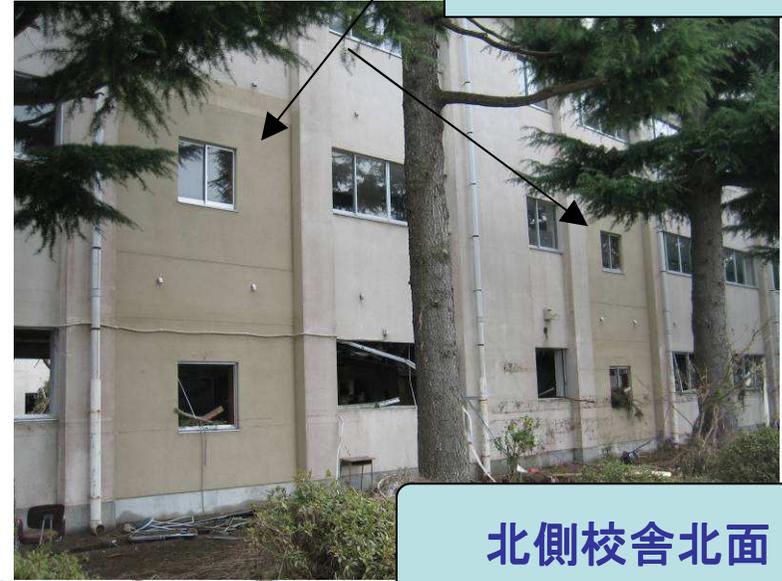
耐震補強箇所

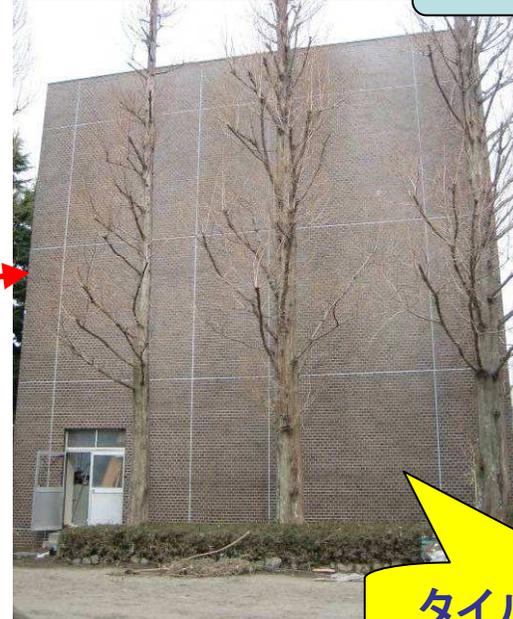
タイルの落下はない

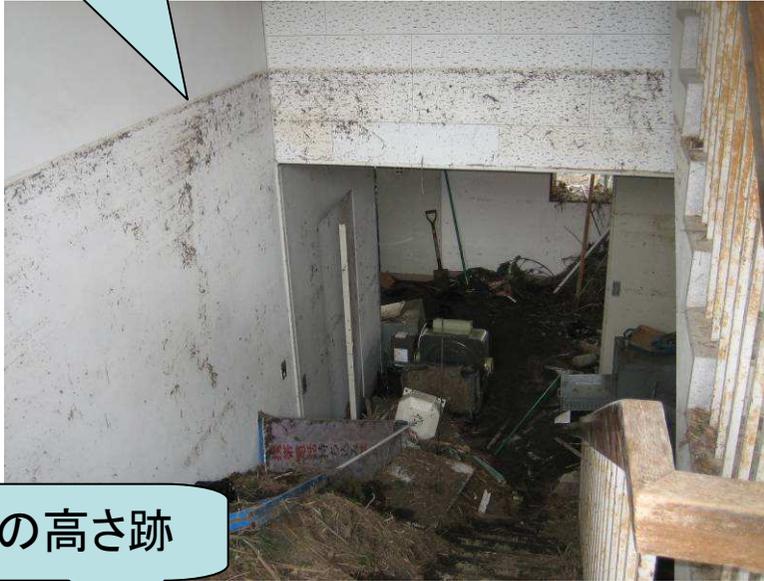
海水の高さ跡

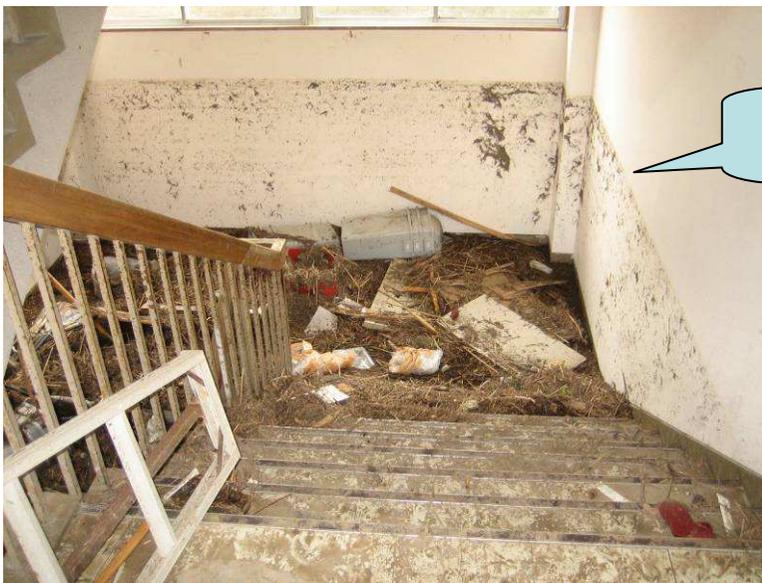
海水の高さ跡

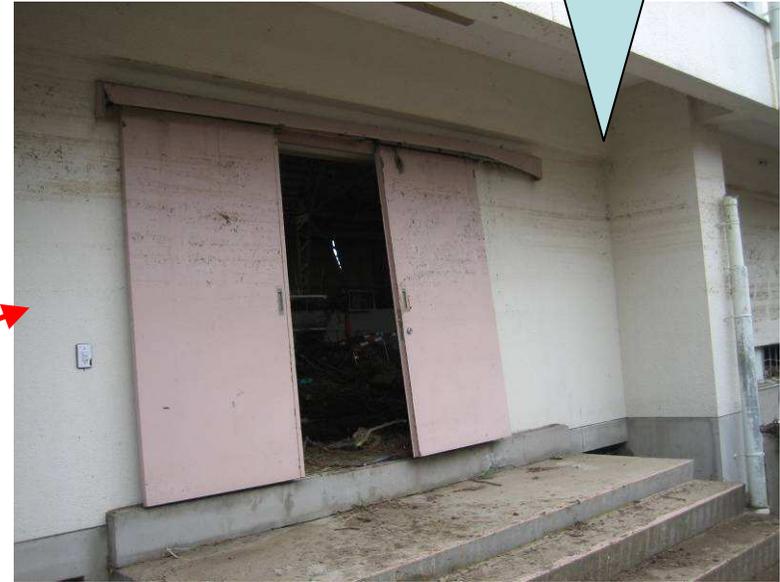
海水の高さ跡

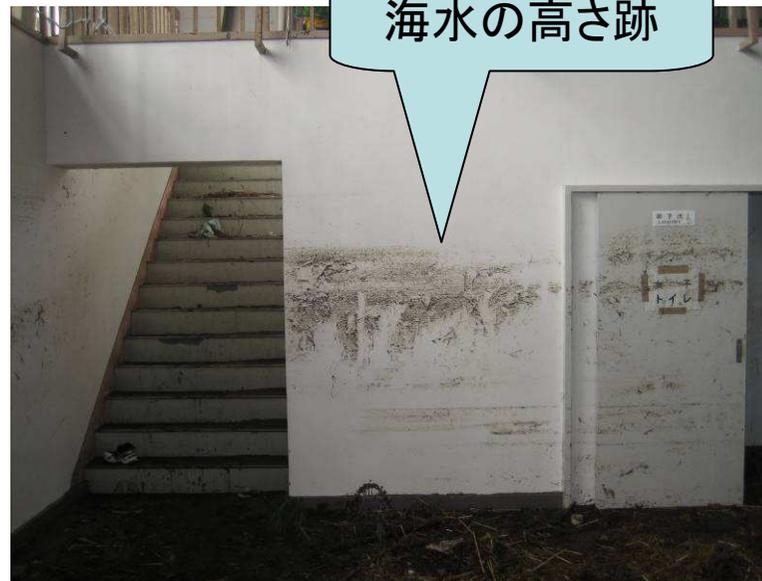
海水の高さ跡

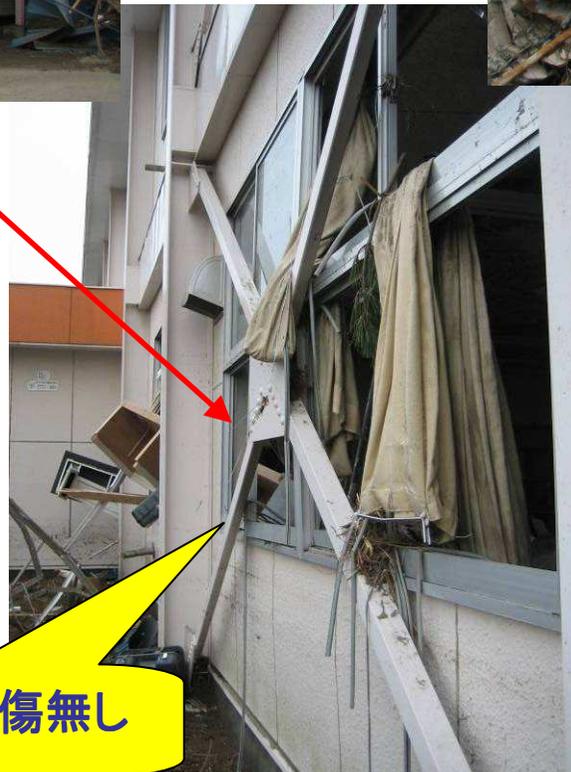
ブレースの損傷無し

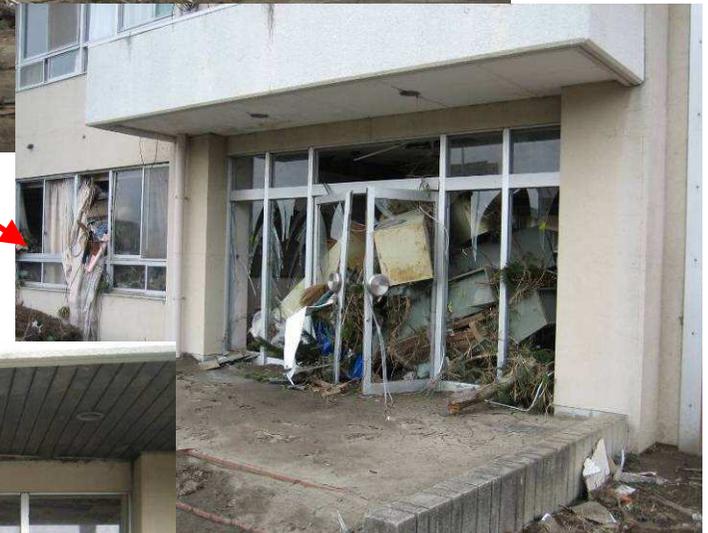
タイルの落下はない

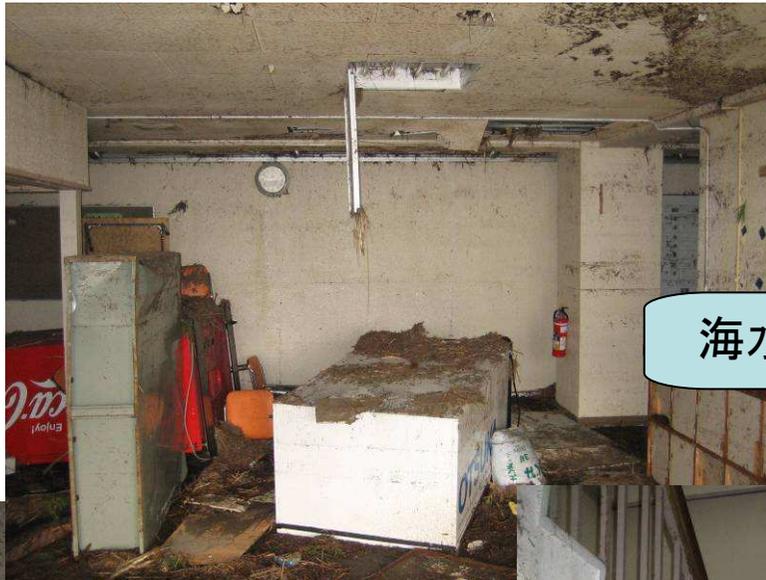
海水の高さ跡

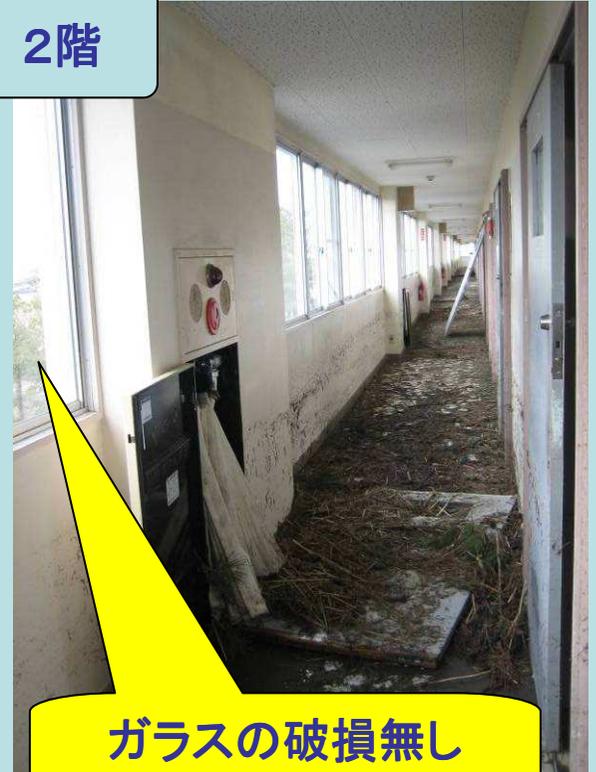
ガラスの破損無し

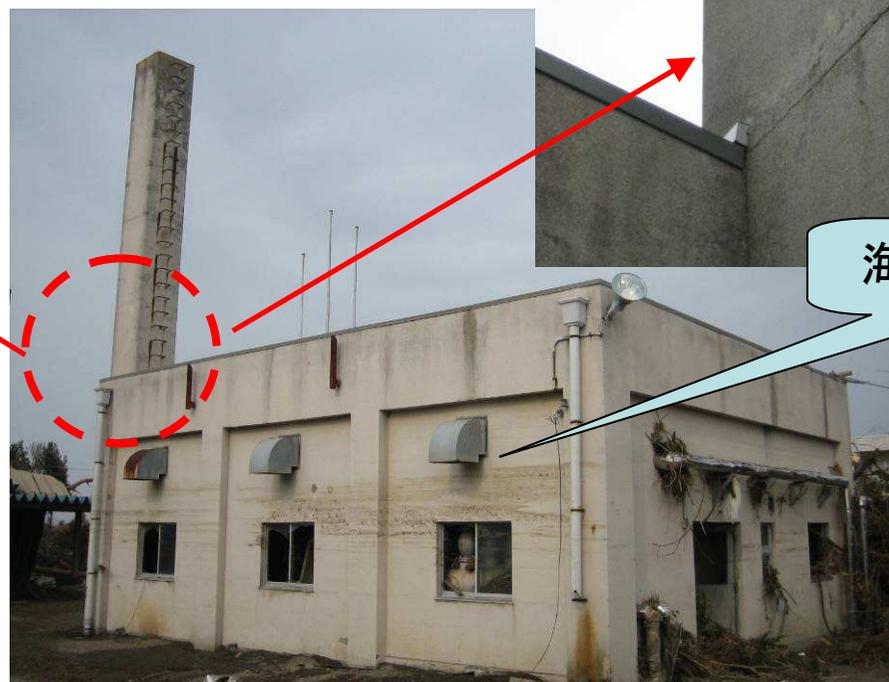
海水の高さ跡
