# 2016年鳥取県中部地震調査報告 ー岡山県北部の被害状況の報告ー

2016/10/23 (10/25 一部修正)

岡山理科大学工学部建築学科 准教授 小林正実

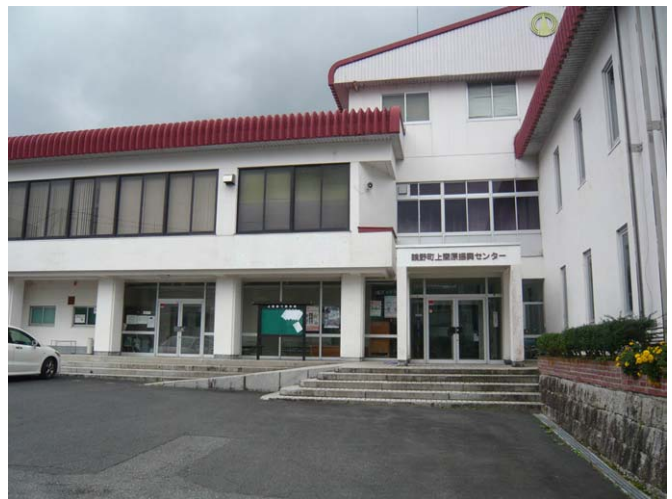
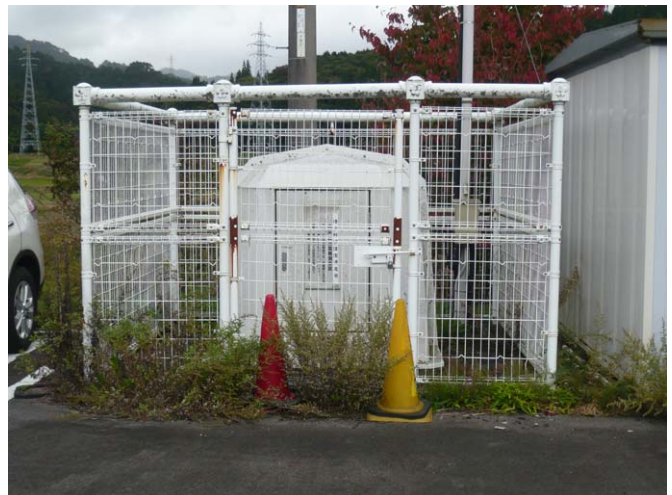
##### ・K-NET 上斎原

上斎原振興センターの裏に設置されている

後ろが高さ6m程度の崖で、崖下は川であり、設置場所として適当か？

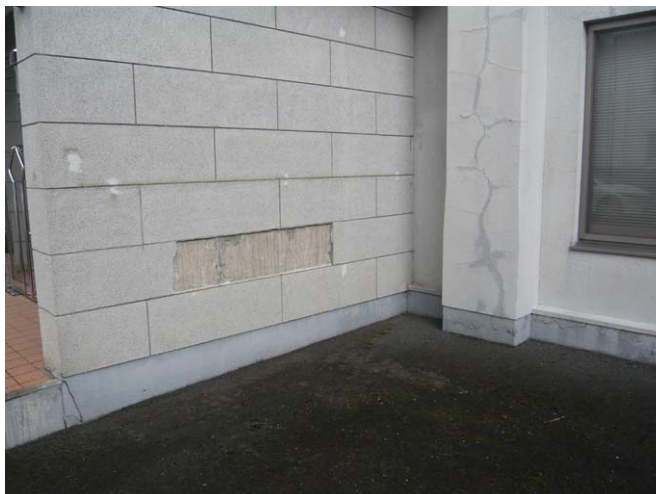
### 隣接建物の被害 1

仕上げ材の剥落は、震害と思われるが、柱のクラックは震害かどうか確認していない

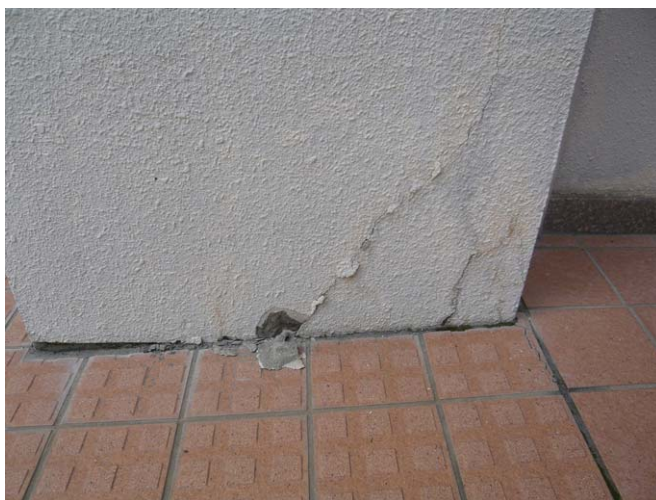
### 隣接建物の被害 2

仕上げ材の小剥落・クラック

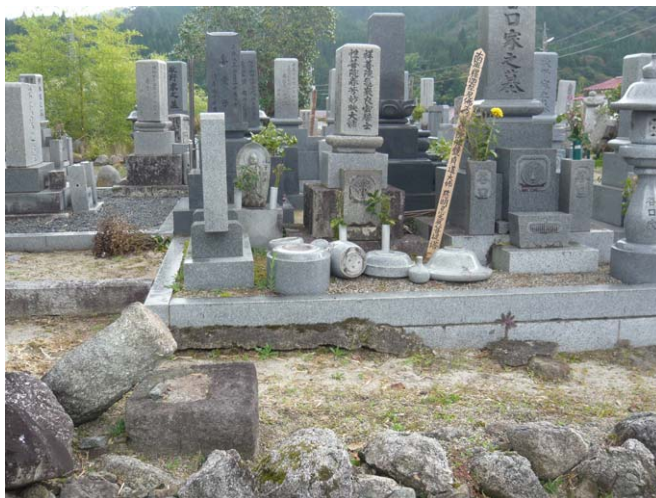
### 周辺の墓石の状況

転倒や回転している墓石や転倒している灯籠がいくつかあった。前日に修復作業をされていたとのことで、もっと多く転倒していたと思われる

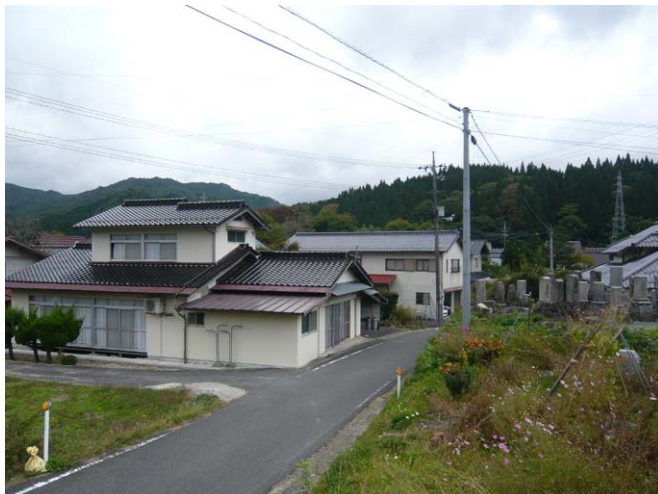
### 周辺の木造住宅の状況

全く無被害で、住民の方に聞いても、瓦の  
ずれ等の軽微な被害も、どの住宅でも、  
起こっていないとのこと

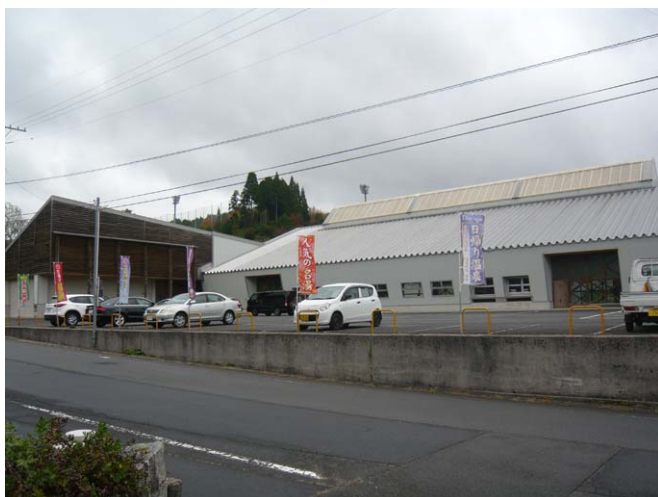
屋内ゲートボール場

K-NET 上斎原の近くにあり、何枚かのガラスが割れる被害が起きている。

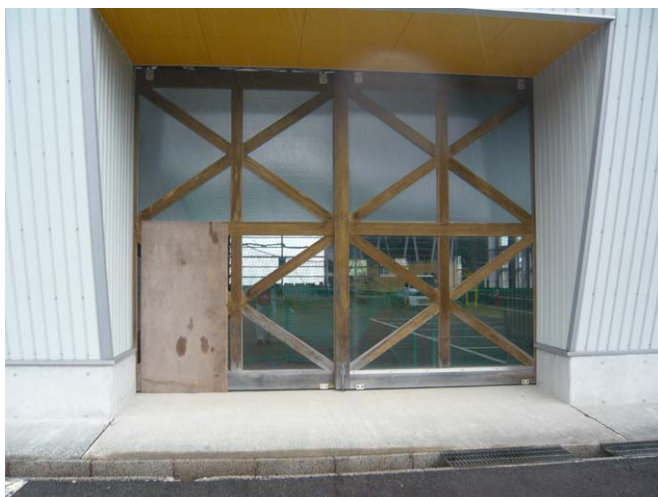
### ガラスの被害 1

左下のガラスが割れてはずされており、  
応急処置として板が張られている

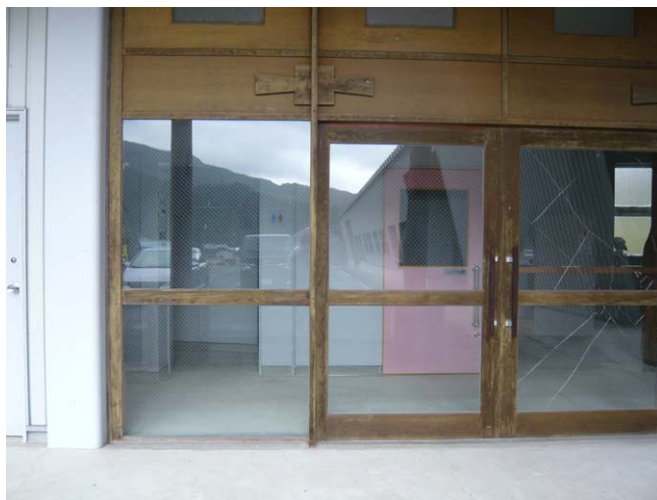
## ガラスの被害2

左側2枚は既に修復済で、右端のガラスのみ割れたままになっている

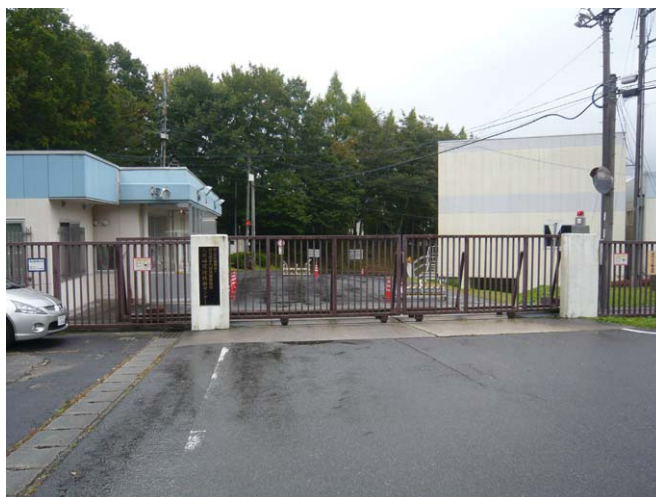
人形峠環境技術センター

核廃棄物の処理や解体の研究施設である。本震時は、電源設備が異常を検出し、非常用発電機2基が起動したが、1時間の点検の後、通常電源に切り替えた。平常通りの運営がされているようであった。隣接する展示館も開館していた。

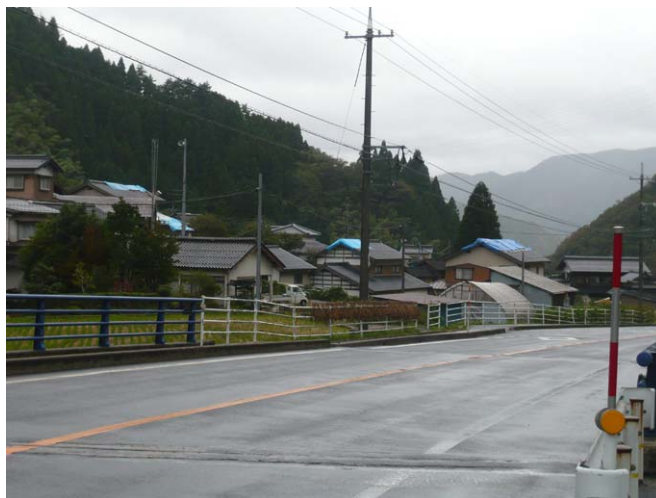
##### 179号線沿いの集落

屋根の応急復旧のブルーシートが見られる。石垣が崩れているところもあり、集落内の道路を一部通行止めにしていた。

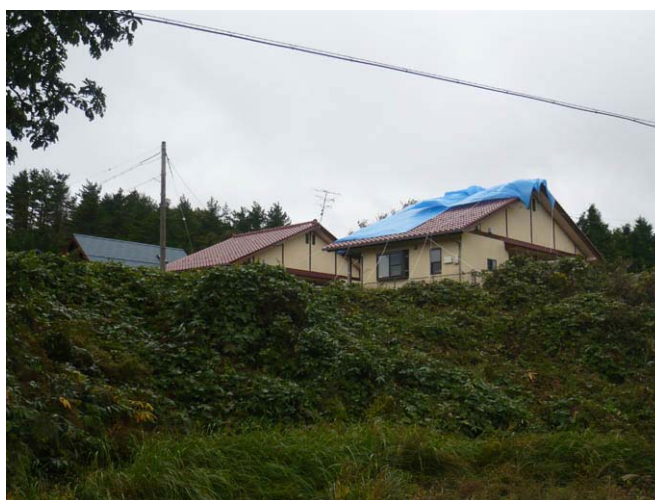
##### ・木造建物の瓦のずれ

県境付近の建物である。瓦のずれの被害は、県内で10～20棟程度、起こっているようであるが、本調査中に確認できたものは、本建物1棟であった。また、真庭市では、被害が確認できたものは、本建物のみであった。

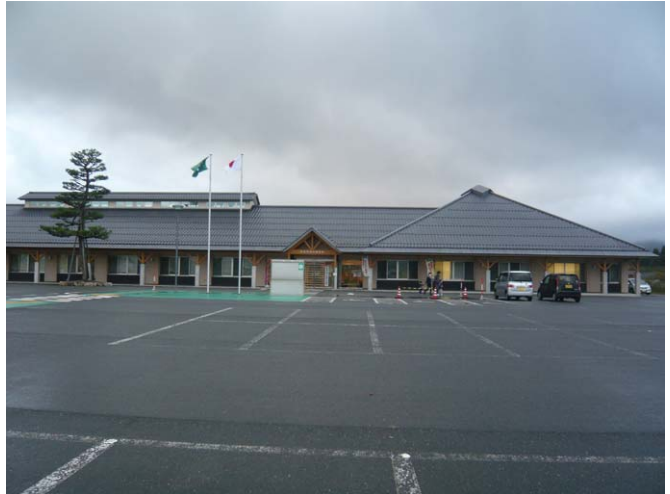
- ・真庭市役所蒜山振興局（震度計：蒜山下福田 設置場所）

震度計は、建物の北西端と車庫との間の屋外に設置されている。当日は、選挙の投票所として使用されていた。被害は見当たらなかった。

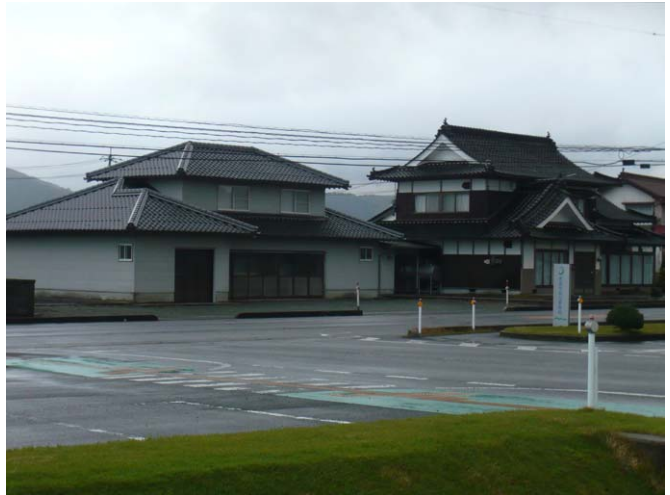
周辺の木造住宅の状況：

本調査の際は修理済であったようであり、岡山県危機管理課からの聞き取りによれば、数棟で、屋根にブルーシートがかけてあったとのこと
