免震・制振構造の状況（速報）

免震・制振構造 SWG 北海道大学 菊地 優
北海道大学 白井 和貴

2018年9月6日に発生した北海道胆振東部地震による免震・制振構造建物の状況について、建設会社や設計事務所などから提供頂いた公表可能な情報を以下に述べる。ただし、今後の調査分析によっては情報に変更が生じる可能性がある。

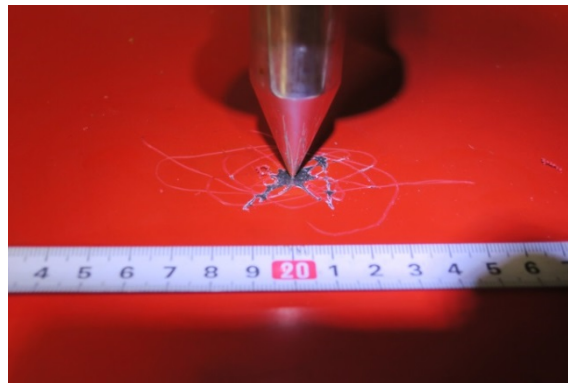
- 免震建物 A（札幌市内）
 - ・片振幅で最大 50 mm 程度のけがき変位（図 1）

図 1 免震層のけがき板の状況

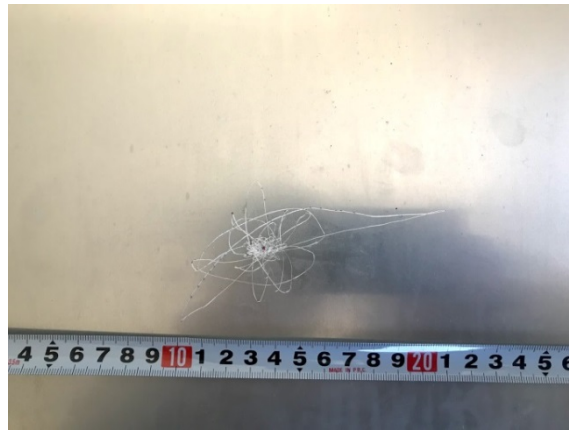
- 免震建物 B（札幌市内）
 - ・片振幅で最大 77 mm 程度のけがき変位（図 2）

図2 免震層のけがき板の状況

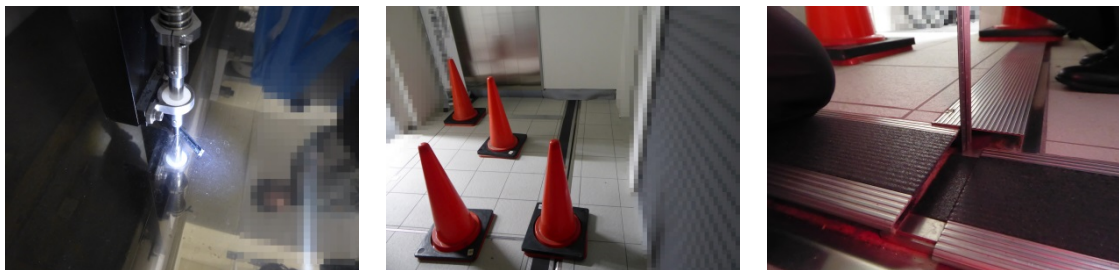
- 免震建物 C (札幌市内)
 - ・地上部の階数：7階
 - ・設置デバイス：NRB、LRB、CLB、オイルダンパー
 - ・構造的被害：主要構造部材に損傷なし
 - ・免震層の最大変位：40 mm 程度 (図3) (免震層降伏変位は 10 mm 弱なので LRB は降伏したと考えられる)

図3 免震層のけがき板の状況 (左)、エキスパンションジョイントの状況 (中央・右)
