# 2024年能登半島地震被害調査速報

2024/01/08 東京大学地震研究所

## 1. 調査の目的

2024年1月1日に能登半島にて発生した地震における建物の被害状況を調査し、それらの被害要因を把握することを目的とする。本調査では、主として鉄筋コンクリート造を対象とする。

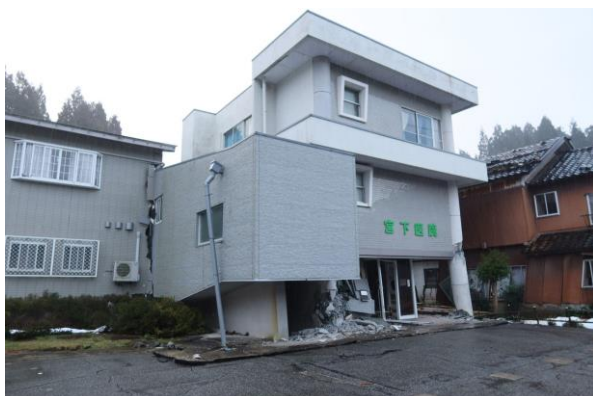
(a) 全景

RC造3階建て。ピロティ柱のせん断破壊が確認された。柱の断面は円形断面であり、断面寸法は600mm、主筋は丸鋼が使われており、本数-径は18本-φ25mmであった。帯筋はφ6mm@250mmであった。

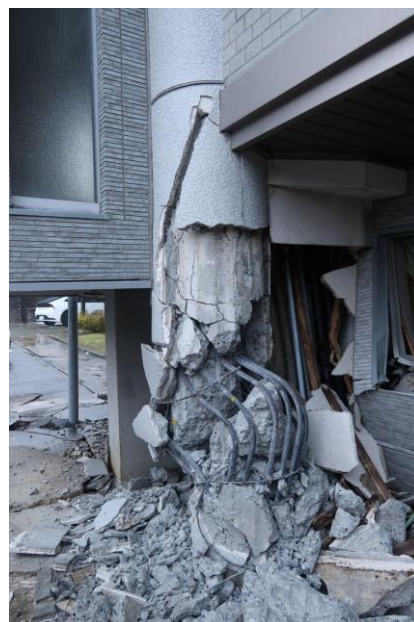
(b) せん断破壊した柱

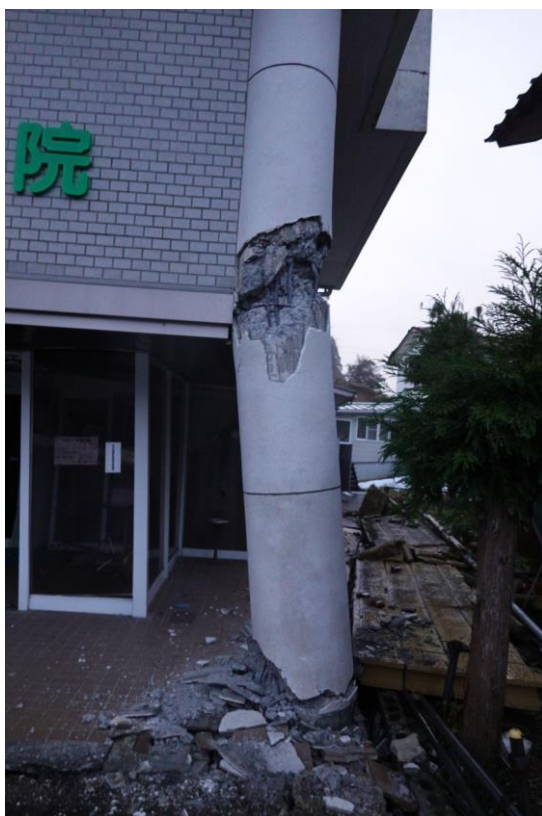
(c) 垂れ壁端部での柱の被害

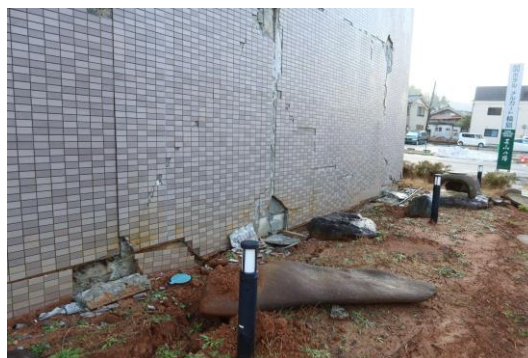
RC造7階・塔屋1階建て。地盤の変状により、東側に向かって60/1000の傾きが確認された。建物傾斜に起因すると考えられる耐震壁のせん断ひび割れや、方立壁のせん断ひび割れなどが確認された。

(b) 壁のせん断ひび割れ柱ジョイント部の被害

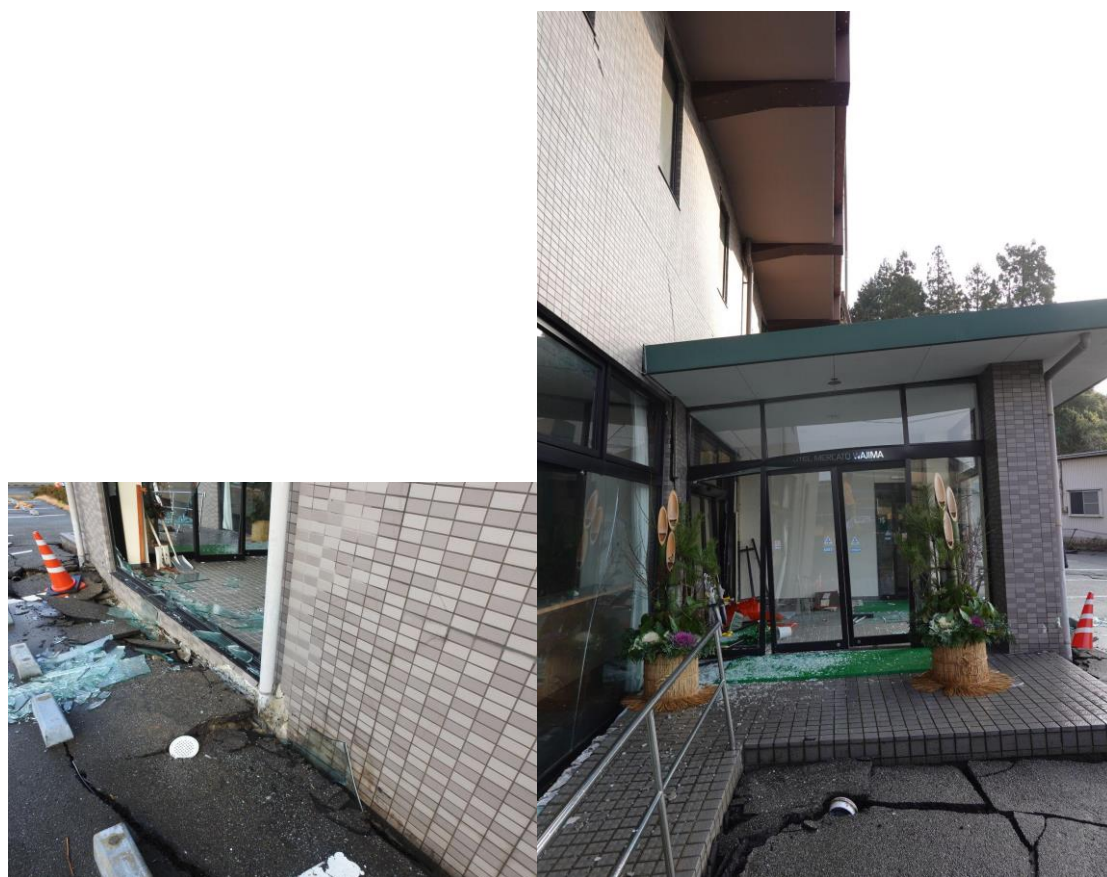
(c) 地盤の変状

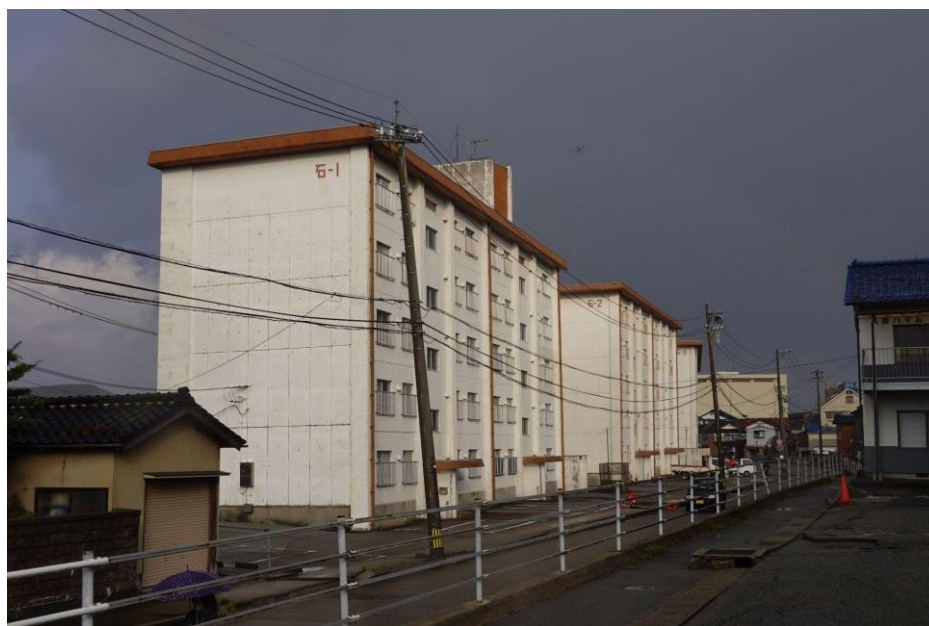
県営の住宅団地であり、RC造壁式構造5階建ての住宅3棟が並んで建っている。昭和50年5月25日竣工。川沿いの敷地であり、地盤の変状による建物の傾斜、屋上の高架水槽の傾斜などが確認された。ある棟では西向きに7/1000の傾斜が確認された。

(g) 1号棟は西側（川側）へ7/1000傾斜。高架水槽も傾斜  
図 4.3 W-3 の被害事例

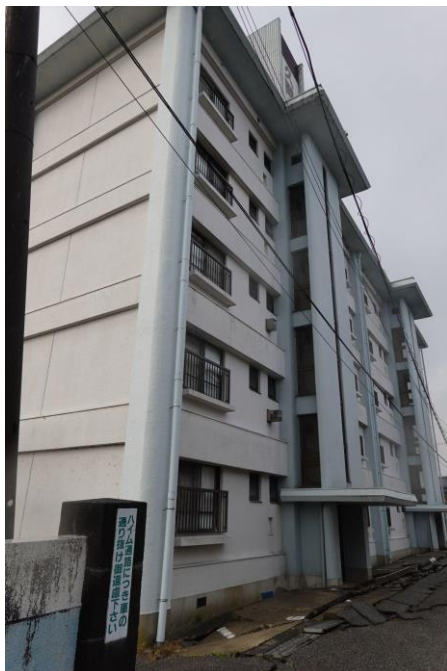
(a) 全景

RC造5階建ての集合住宅。W-3の近隣にあり、川沿いの敷地である。地盤の変状による建物の傾斜が北西向きに3/1000確認された。

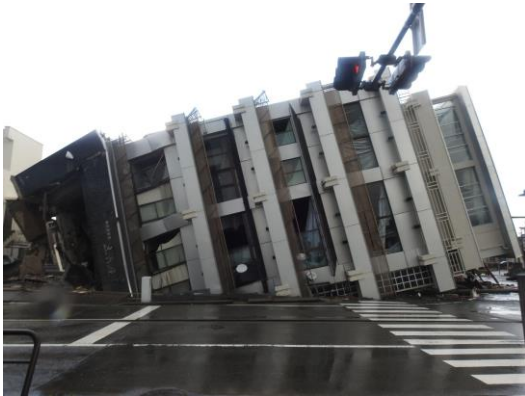
(a) 全景

東向きに完全に横倒しとなり，隣接していた木造3階建て建物を下敷きとした。

転倒に際して，杭はフーチングについておらず，引き抜けたと考えられる。なお，杭があったと思われる地盤側は，土に埋もれていて，目視で杭頭を確認することはできなかった。また，圧縮側をみると，地面の下までめり込んでいる。建物の地下部にも構造物があり，上部構造の圧縮側では地下部で破壊が生じて，それが建物の転倒を助長したと思われる。建物は耐震補強されたとの情報もある。1階を見る限り，転倒した方向にはあまり壁は存在しない。

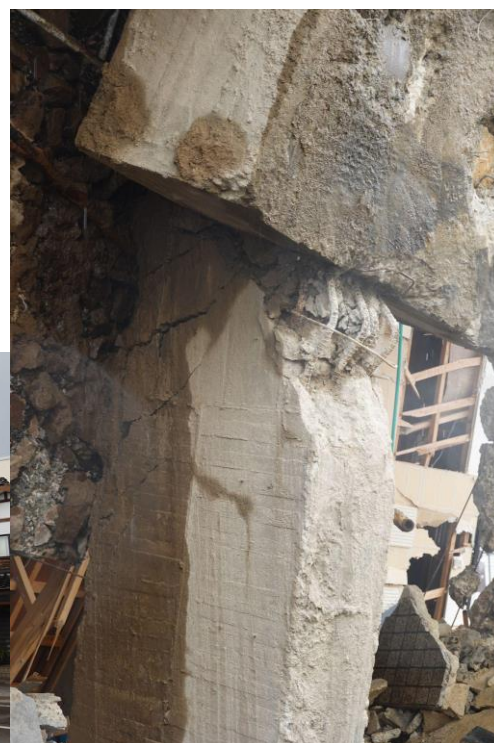
当該建物を所有する会社のHPによると、昭和47年（1972）に建設された地上7階地下1階（地下は現在埋設）の工場兼店舗の社屋である。RC造である。基礎ばりは幅B=400,

せいD=1500~1800程度（上端コンクリート損傷により精確な数値不明），主筋はD29 6本（1段筋4本，2段筋2本），あばら筋はφ9mm@300mmと推察される。

(f) 基礎ばりの被害

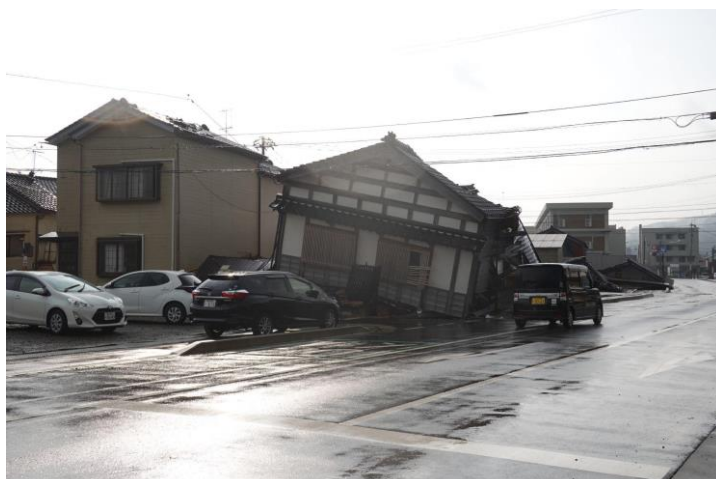
図 4.6 道路の反対側の木造住宅の倒壊。この辺りは木造の倒壊も多い

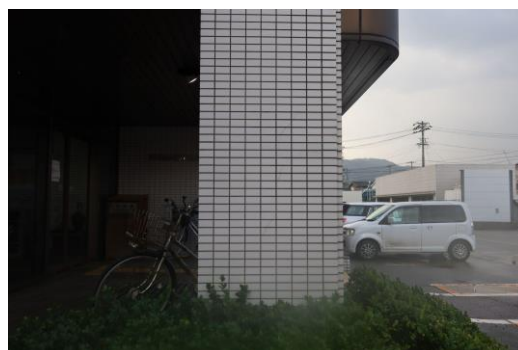
輪島市内にある他のRC造建物の中では比較的新しい建物であり、柱、壁などに軽微なせん断ひび割れが確認された。

(b) 柱のひび割れ

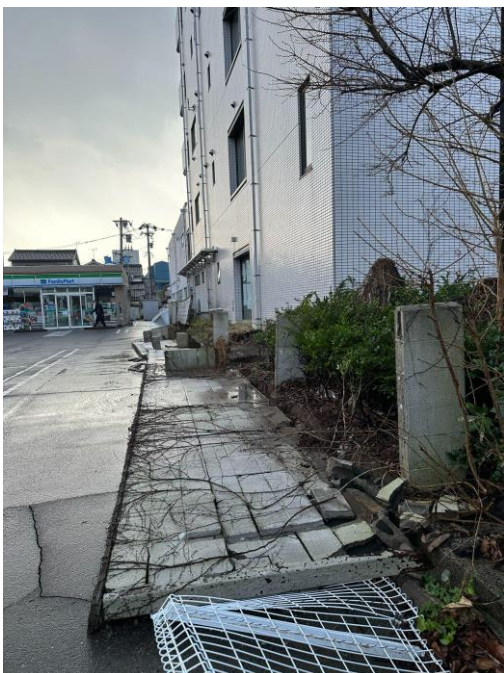
敷地境界にあるブロック塀が倒壊していた。ブロック段数は7段、縦筋はD10の800mmピッチのシングル配筋であった。控壁あり（控壁に縦筋1本）。

(c) 敷地境界にある倒壊したブロック塀

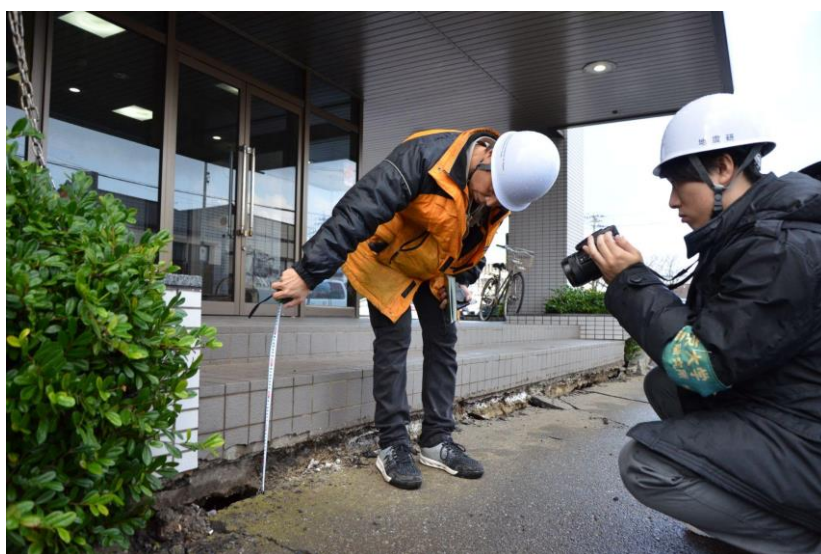
(e) 玄関部の周辺地盤の沈下 (13cm 程度)

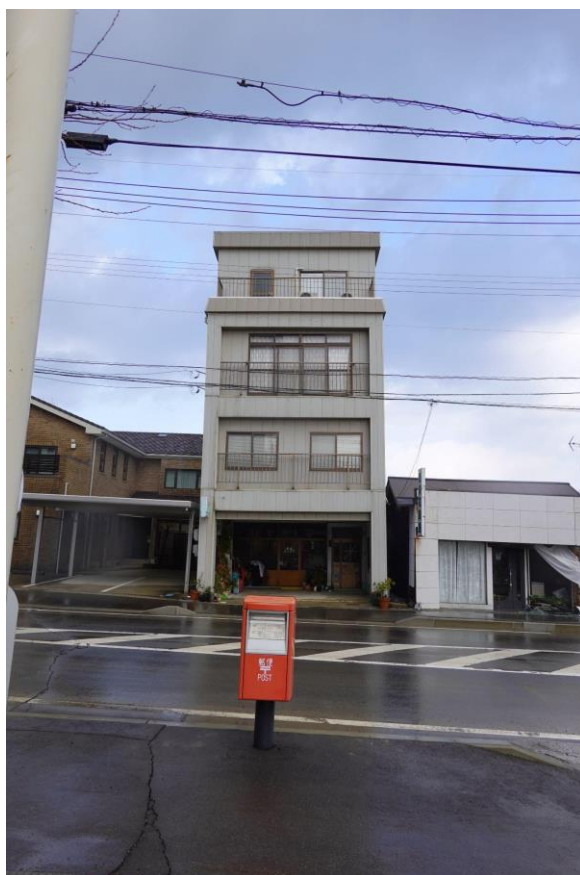
図 4.8 向かいの傾斜した建物

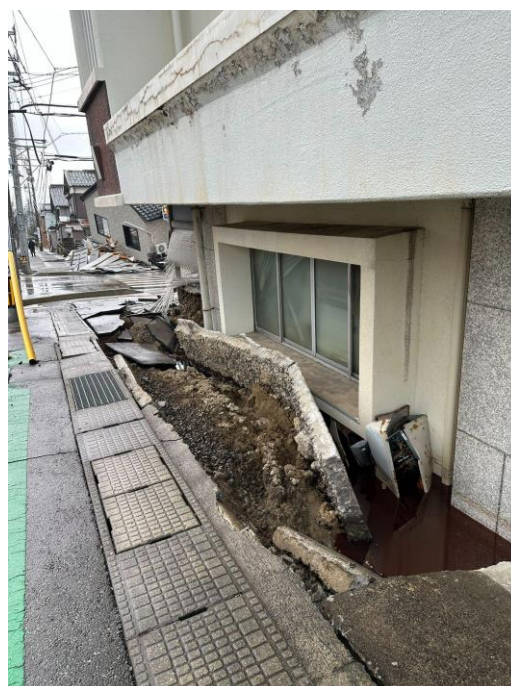
W-6 の近隣にあり，川に近い敷地である。地盤の変状によると考えられる傾斜が，北西向きに 56/1000 確認された。

(b) 地盤の変状

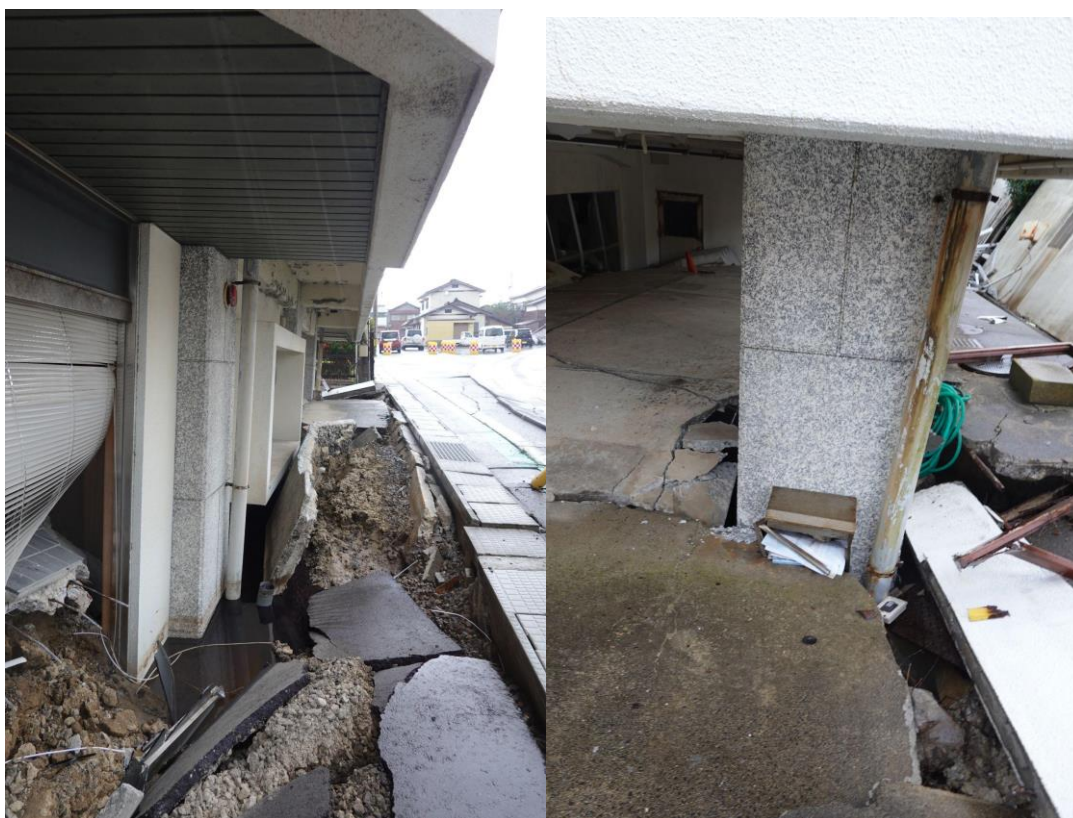
(c) 周辺地盤の変状

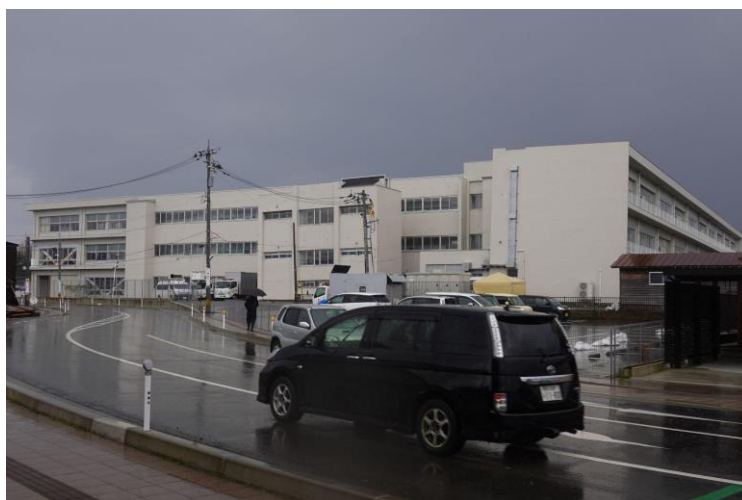
市立小学校で、枠付き鉄骨ブレースにより補強された RC 造 3 階建ての校舎が南向きに 30/1000 傾斜していた。地盤の変状に起因するものと考えられる。傾斜以外には窓ガラス・サッシの損傷などが確認された。その他に、RC 造 3 階建ての校舎が複数あり、窓ガラス・サッシの損傷、校舎と渡り廊下の接続部エキスパンションジョイントの損傷などが確認された。ピロティを有する RC 造 2 階建ての体育館もあったが目立った被害はなく、避難所となっていた。

図 4.11 建物全景。一番右の校舎が南に 3/100 傾斜

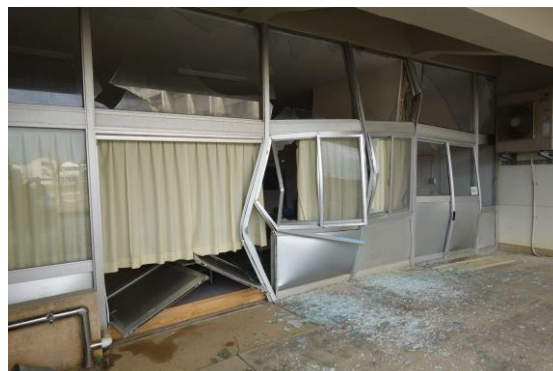
(b) 窓ガラス・サッシの損傷

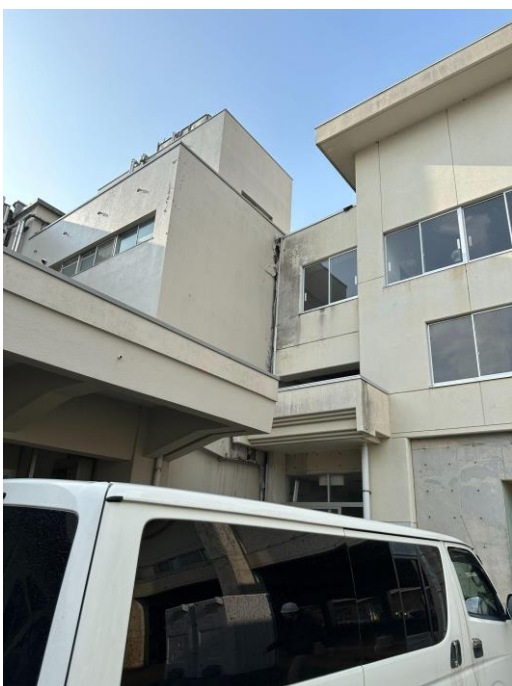
(c) エキスパンションジョイントの損傷

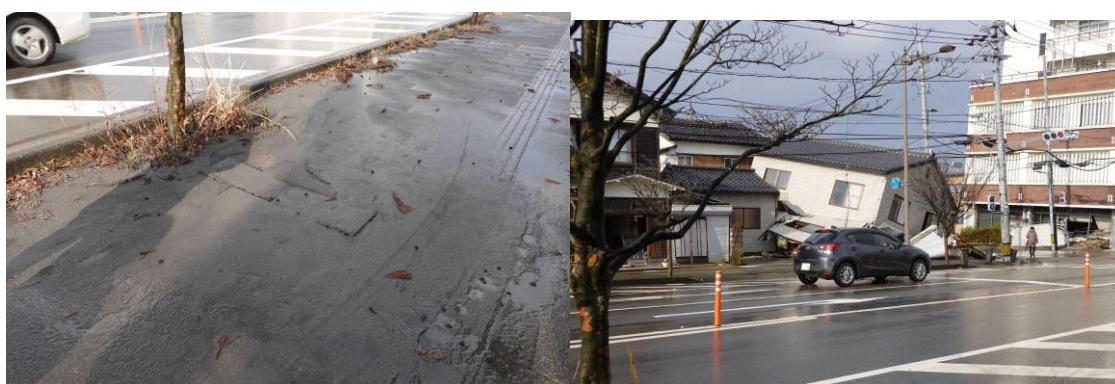
(a) 液状化による噴砂の後 (b) 周辺の転倒木造住宅  
図 4.13 周辺の被害

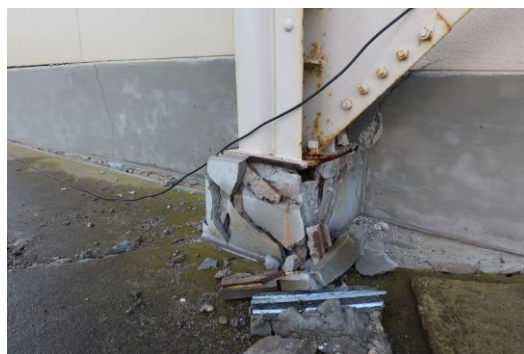
県立高校で、枠付き鉄骨ブレースにより補強された RC 造 3 階建ての校舎があったが、目立った被害は確認されなかった。鉄骨造の体育館があり、露出柱脚部における RC 柱の損傷が確認された。

(d) 露出柱脚部における RC 柱の損傷

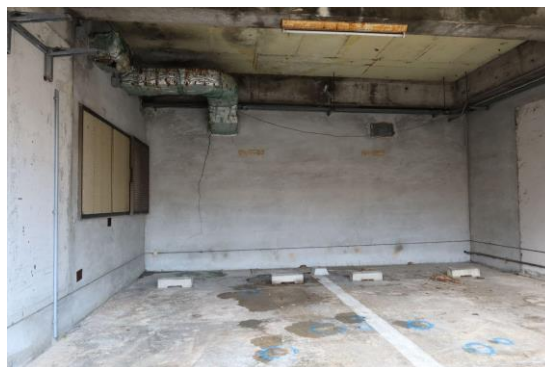
RC造7階建て。建物に彫られていた情報より、1972年に建設されたと推察される。旧宿泊施設で、現在は宿泊施設としては使用されておらず、1階の店舗だけが営業しているようであった。地盤の変状によると考えられる南向き 20/1000 の傾斜が確認された。柱・梁・壁などに過去に生じたと思われるひび割れが確認された。

(b) 過去に生じたと思われる部材のひび割れ

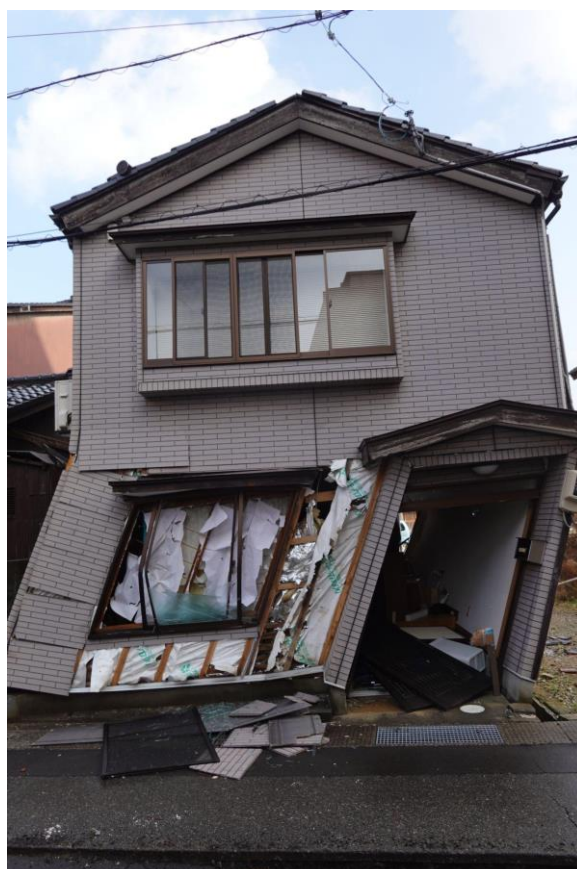
図 4.16 周辺の木造被害

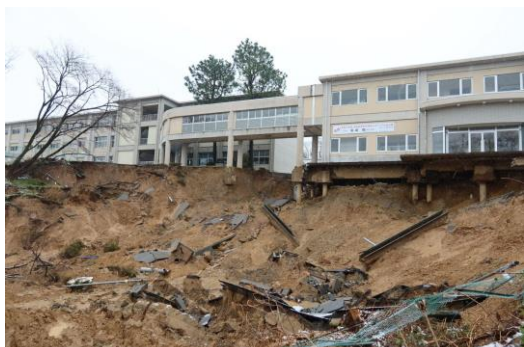
丘の上に建設された県立高校で、RC造校舎前の地盤が崩落し、杭やフーチングなど基礎構造がむき出しとなっていた。しかしながら上部構造に傾きや損傷は確認されなかった。複数の2~3階建てのRC造校舎、RC造体育館などがあり、いくつかの校舎には枠付き鉄骨ブレースによる補強が施されていた。腰壁のスリット部のひび割れ・窓ガラスの損傷が確認された。

(a) 崩落した地盤

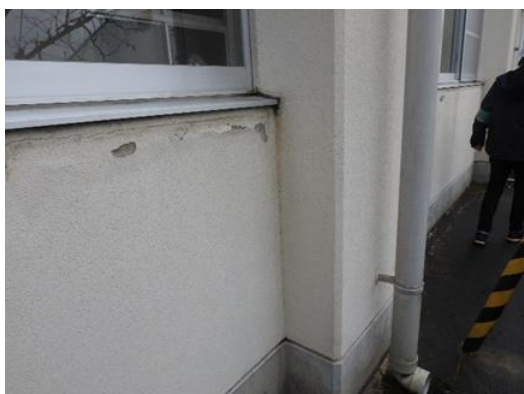
(g) 腰壁のひび割れ

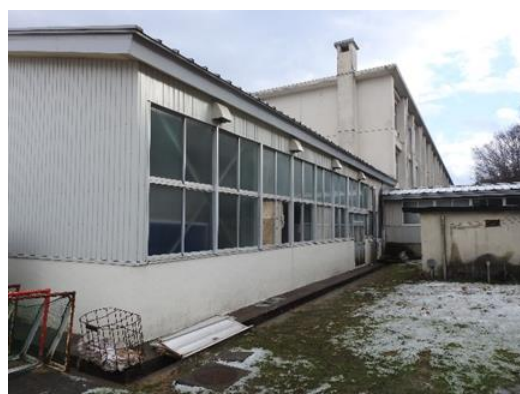
(h) 窓ガラスの損傷

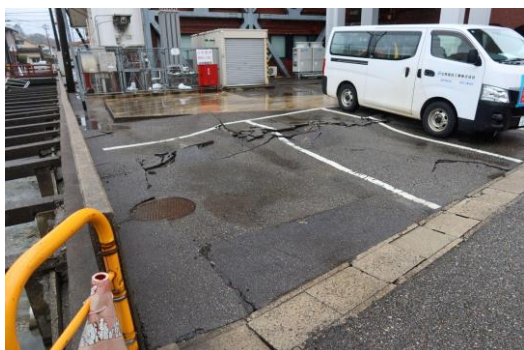
海に接する場所に建設された総合病院で複数の建物がある。海が近いため、地盤が軟弱と考えられ、地盤の損傷、噴砂が激しかった。2013年建設のRC造6階建て免震構造の病棟で地盤の変状による擁壁部の損傷が確認された。病棟と渡り廊下を接続するエクステンションジョイントに損傷が確認された。昭和55年に建設されたRC造6階建ての病棟では、外側鉄骨枠付きブレース補強が施されており、補強が少なくなる層のRC柱は壁に損傷が確認された。道路を挟んで、更に1棟RC造6階建ての病棟（RC造6階建て病棟②と称す、図4.21(j)）があった。柱脚や壁脚に損傷が確認された。RC造6階建て病棟②から駐車場を挟んで鉄骨造と思われる5階建て介護施設があった。仕上げタイルの剥離などが確認された。

(a) 地盤の損傷

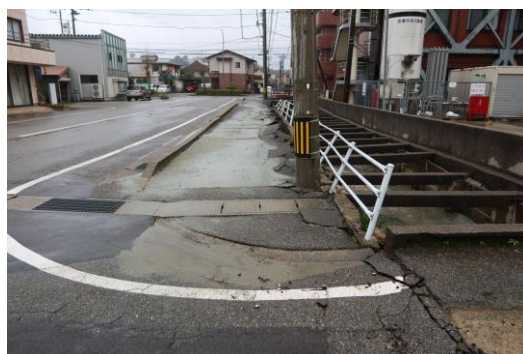
(b) 噴砂の様子

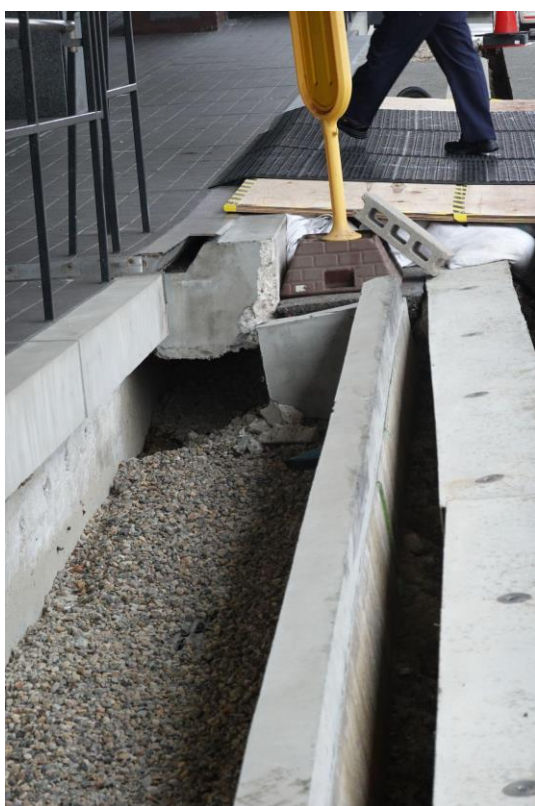
(e) 擁壁の傾斜と衝突。擁壁部が浮き上がったか。

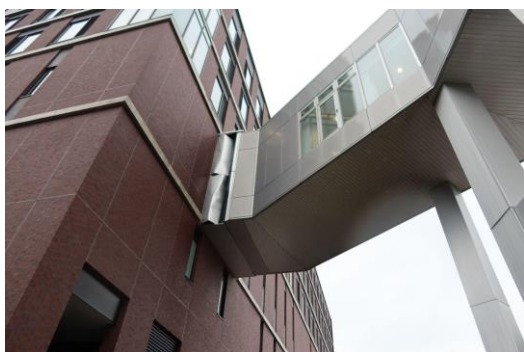
(f) エキスパンションジョイントの損傷

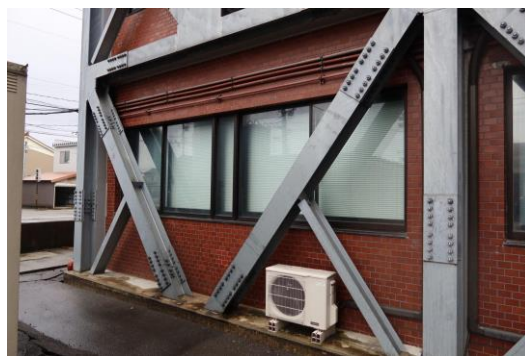
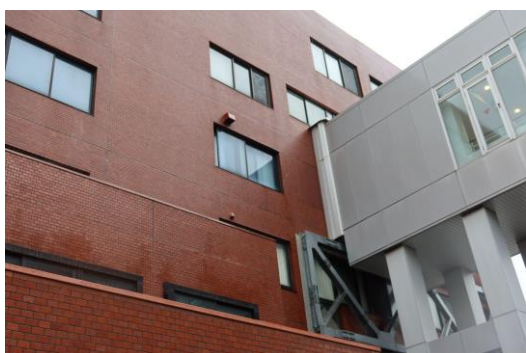
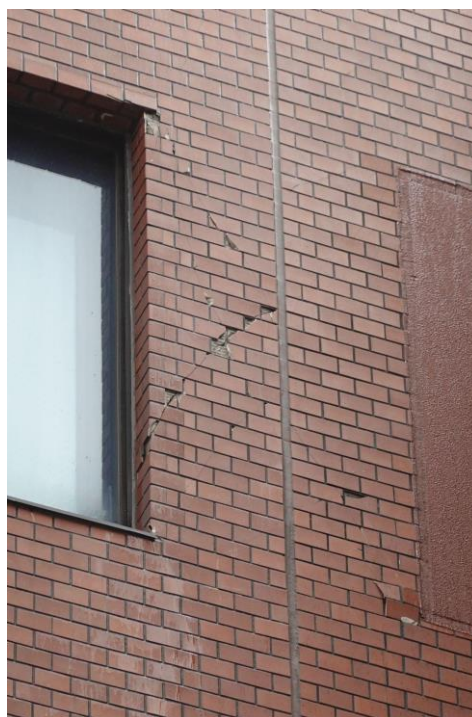
(i) 補強が少なくなる層での損傷

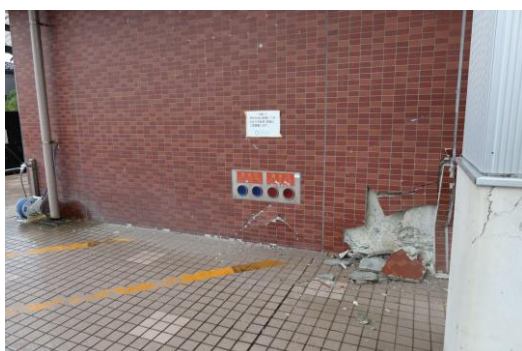
(k) 柱脚・壁脚の損傷

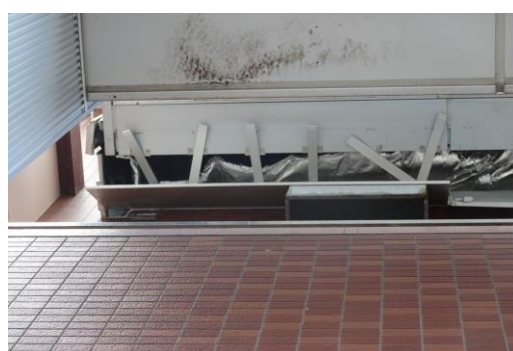
(l) エキスパンション下部の被害（見上げ）

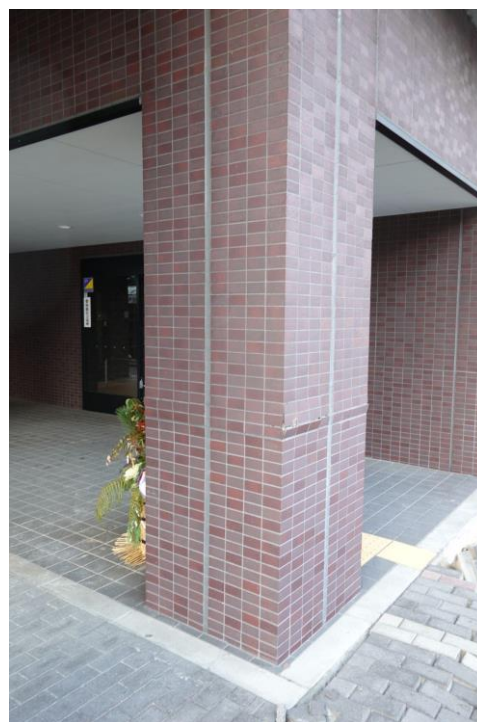
(n) 一階隅柱のタイルの浮き

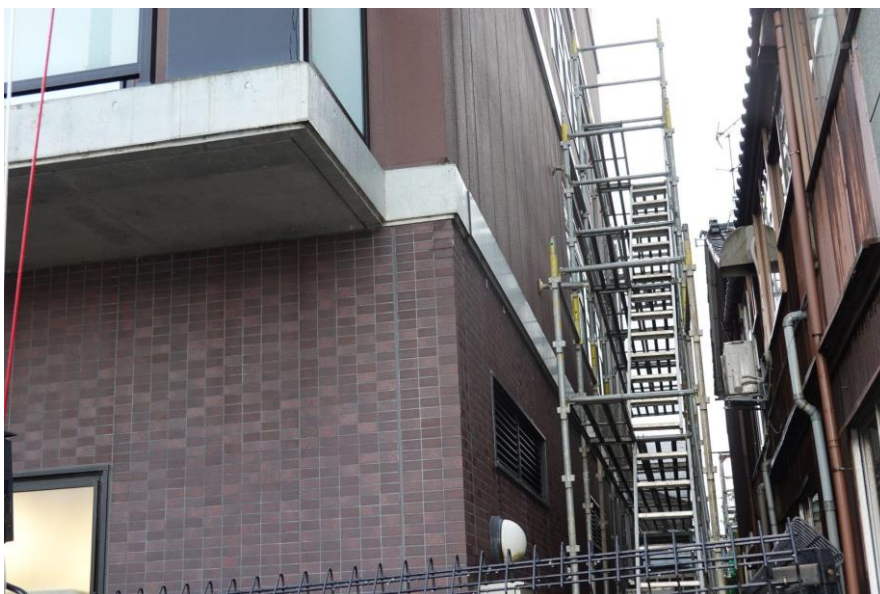
(o) 1階だけRC造なのか、2階スラブ下に全周ひび割れ

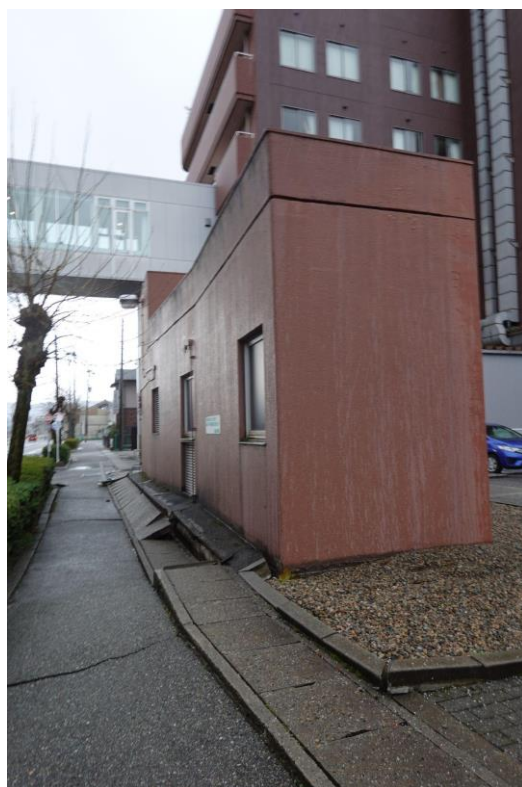
図 4.22 平屋の受電建物（？）の周辺地盤の被害

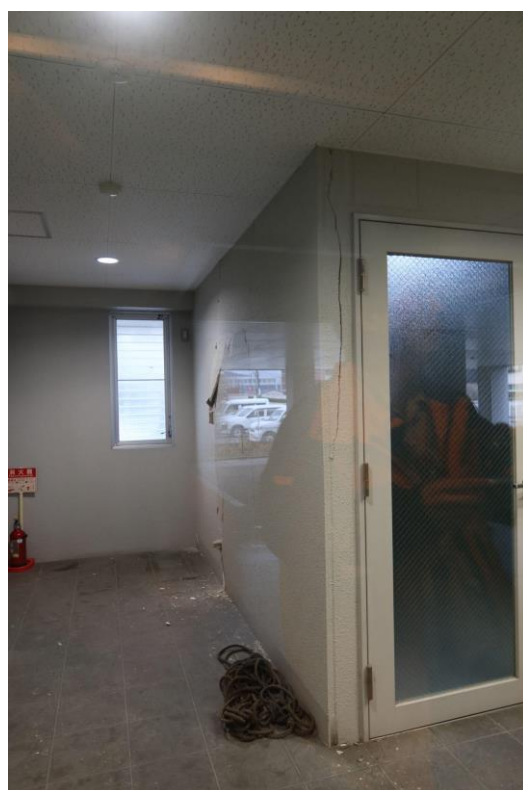
(b) 内装材の被害

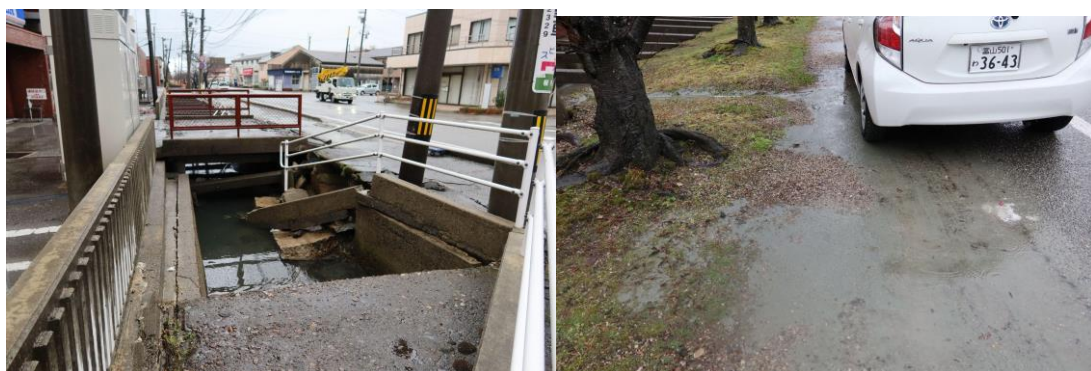
(a) 病院周辺は液状化も激しい

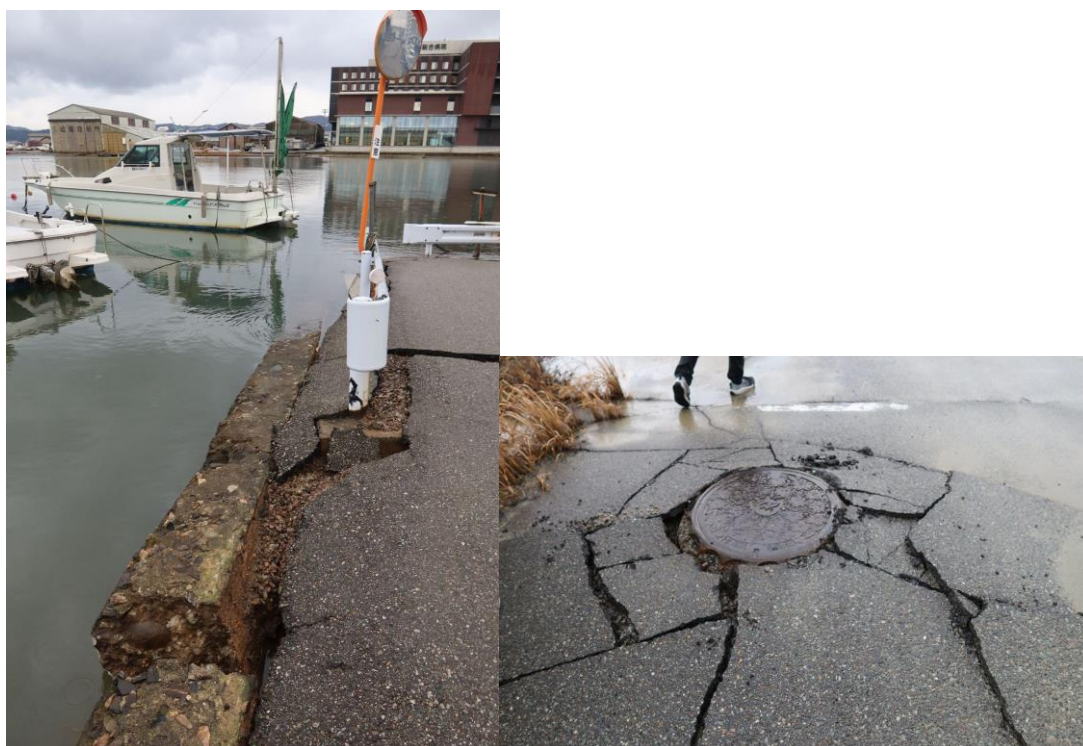
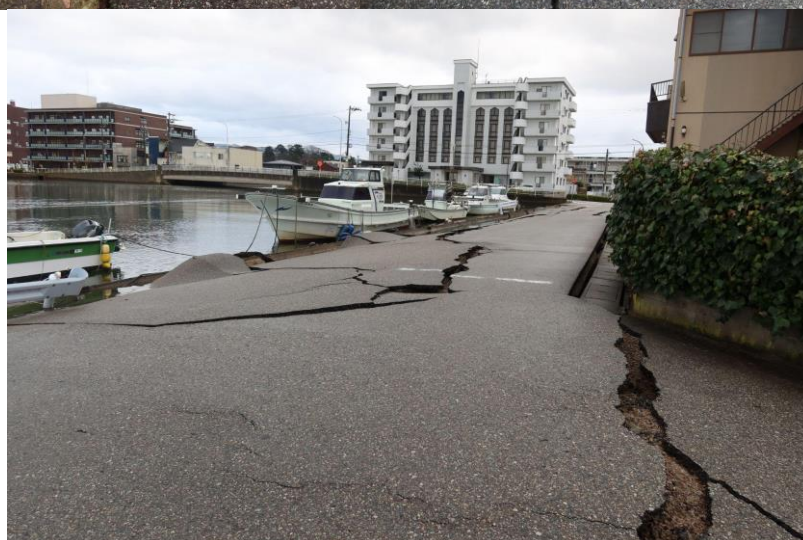
(b) 港湾周辺の地盤被害

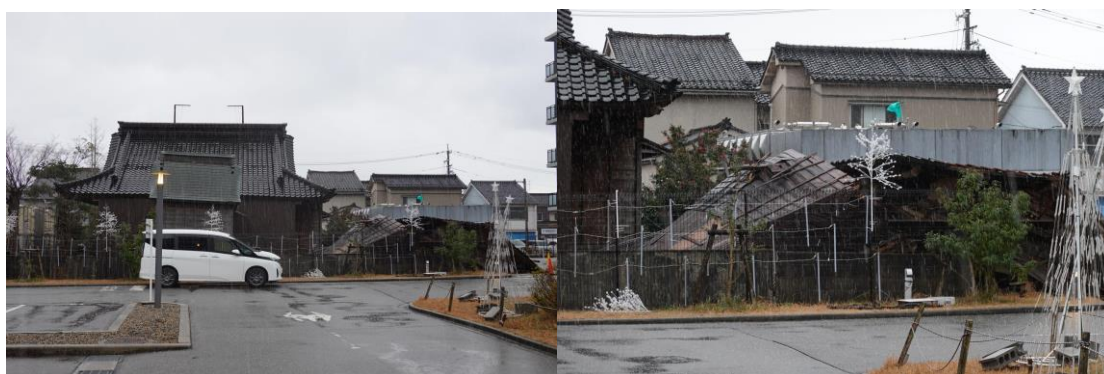
(c) お寺の被害。一棟倒壊  
図 4.24 N-1 周辺の被害

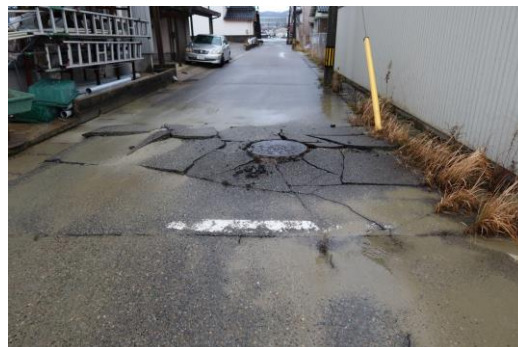
省庁の社宅である。海近くに建設されている RC 造壁式構造 4 階建て。無被害であった。周辺地盤は損傷，噴砂が確認された。

(b) 周辺地盤の損傷

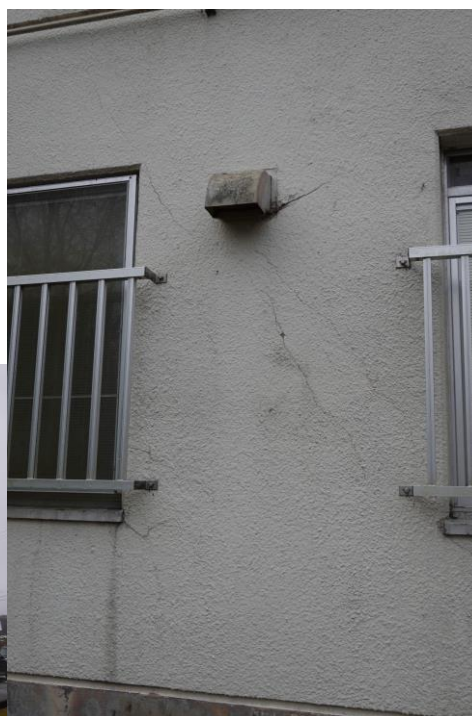
2 号棟（昭和 52 年竣工）は 2023 年以前の地震で一部損傷か，古いひび割れがあり。

(b) 壁のせん断ひび割れ (古い)
