令和6年能登半島地震 石川県能登を震源とするM7.6の地震 建物被害初動調査（羽咋市）

実施日： 2024年1月7日（日）（現地8:30-13:40） 雨・雪
メンバー： 円井基史（金沢工大）、もう1名
調査範囲： 羽咋市の下関エリア

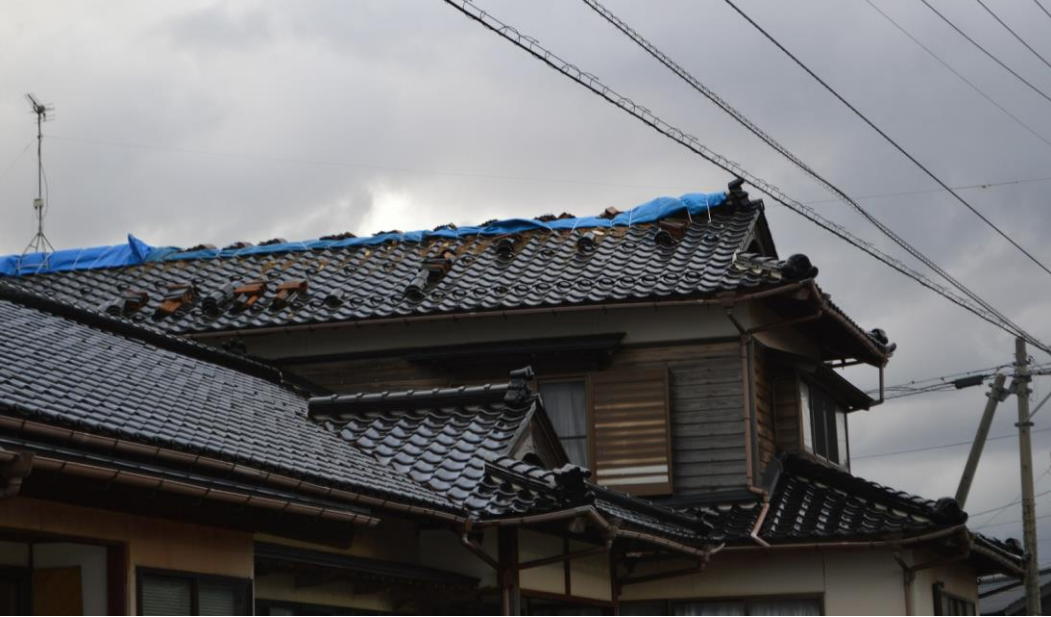
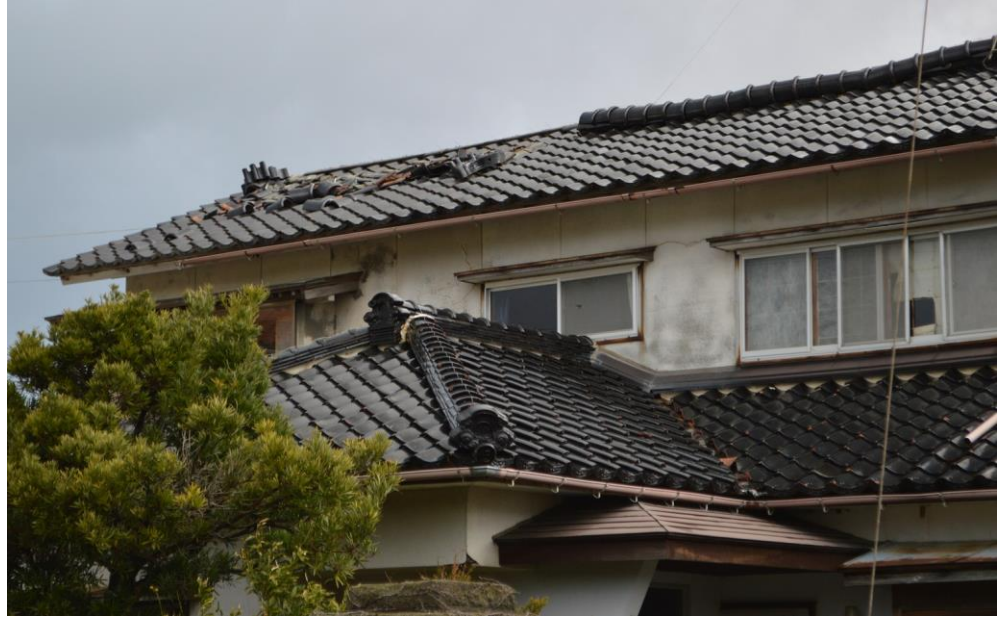
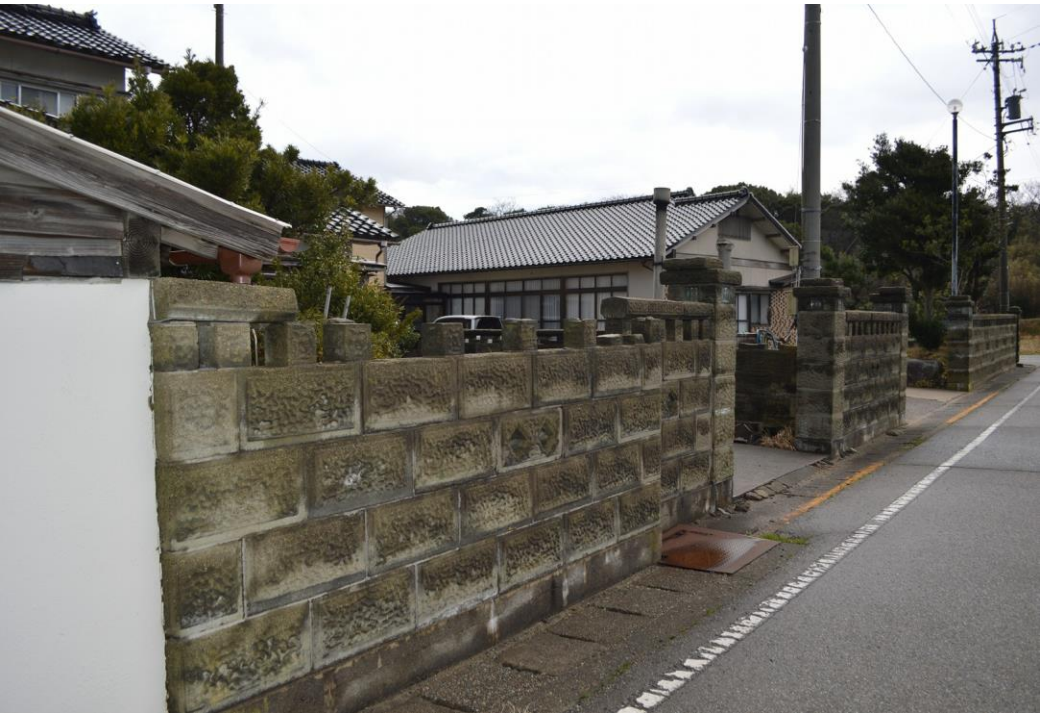
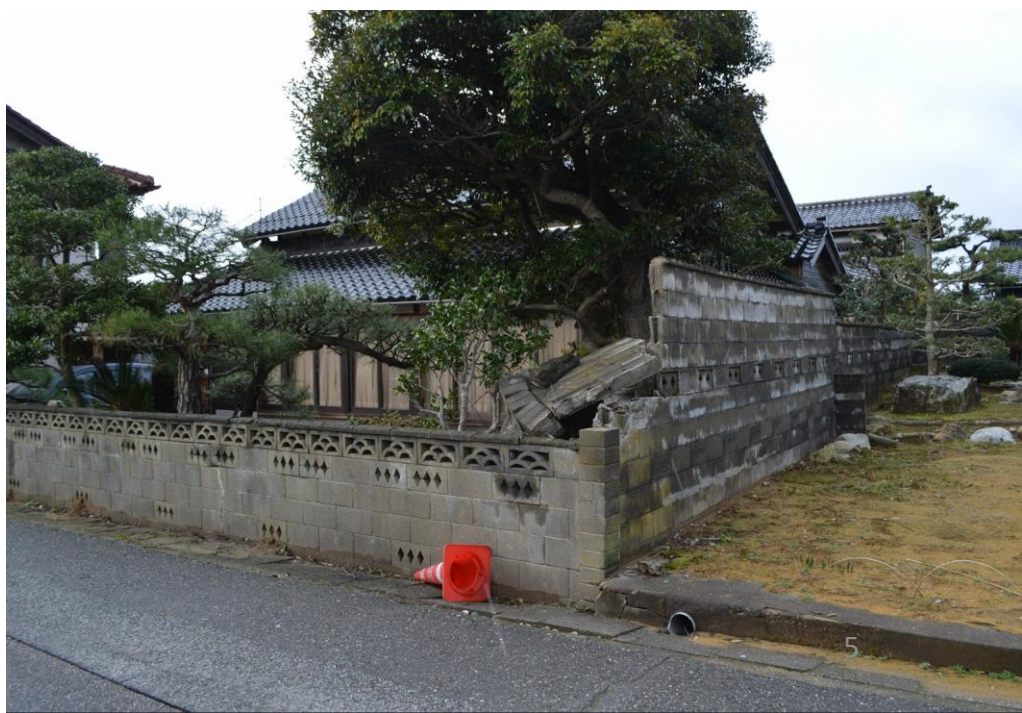
柴垣町

- ・ 瓦屋根の損傷
- ・ 塀の倒壊・損壊

- ・ 海沿いで津波の残骸？

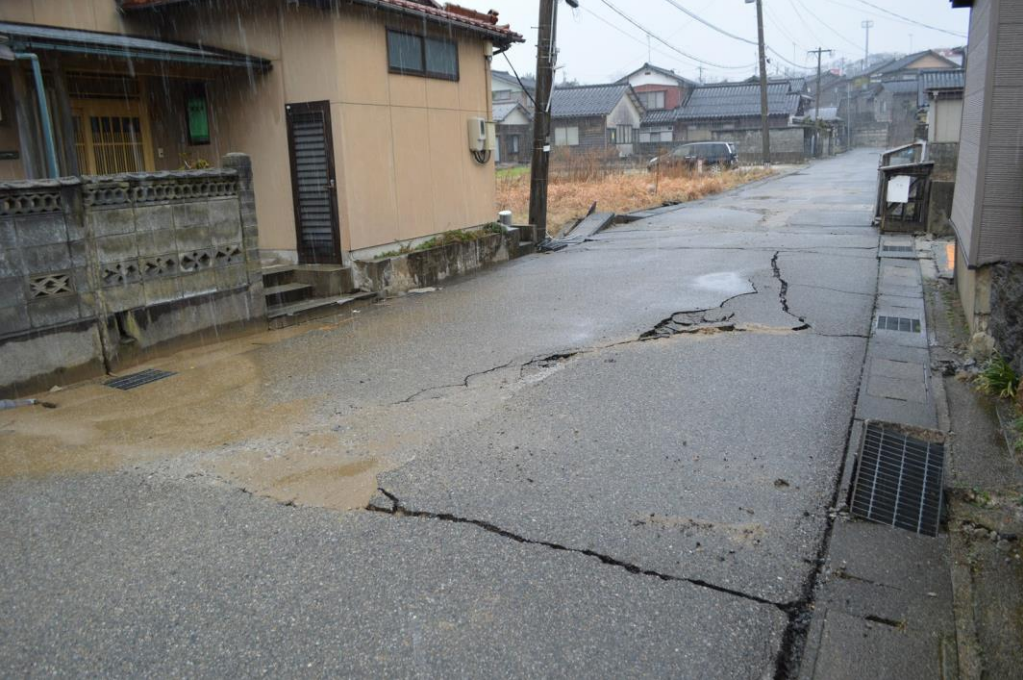
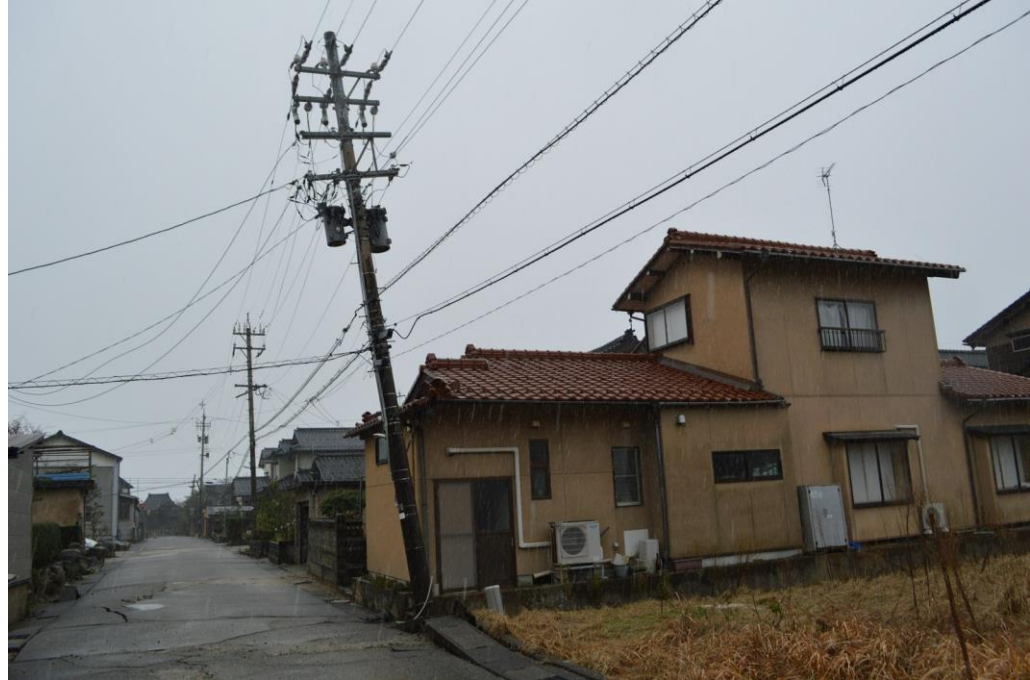
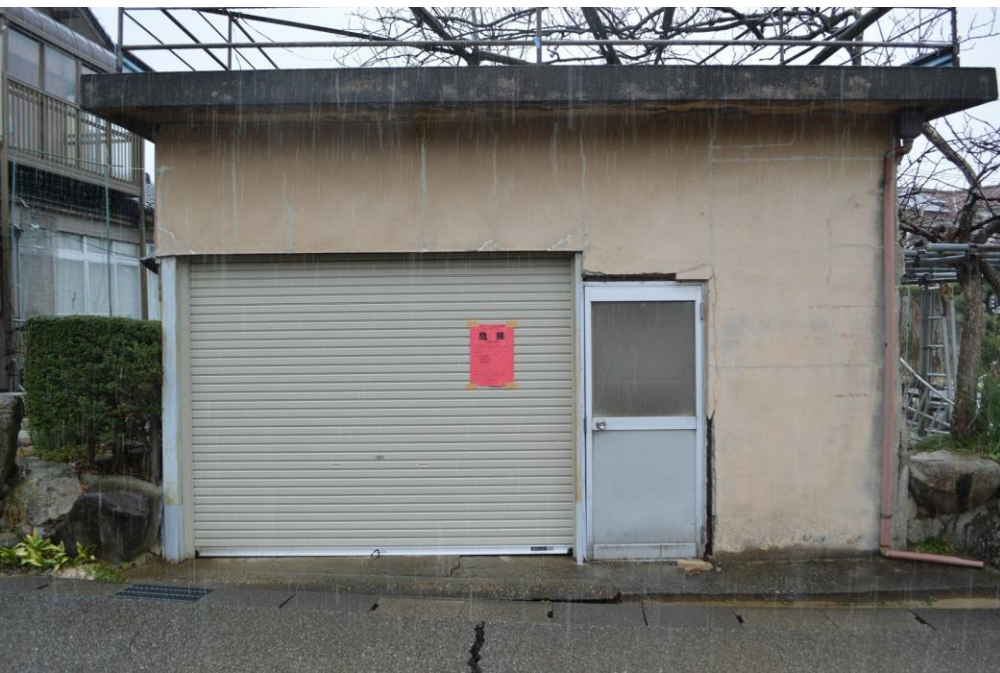
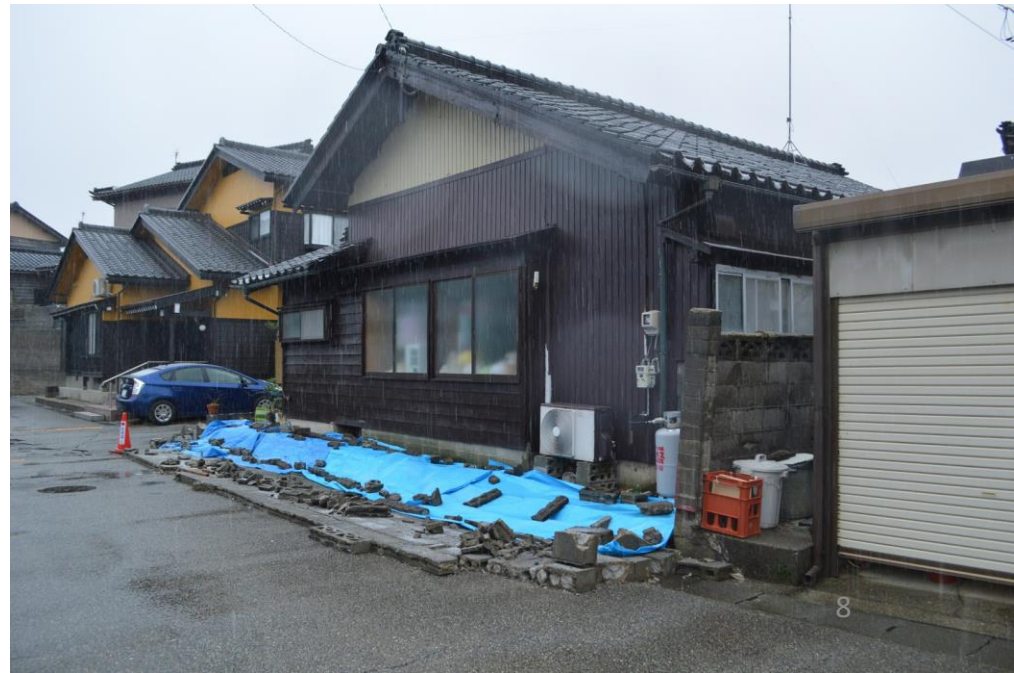
大川町北新

- ・ 道路・地面・地盤の損傷
- ・ 電柱の傾き

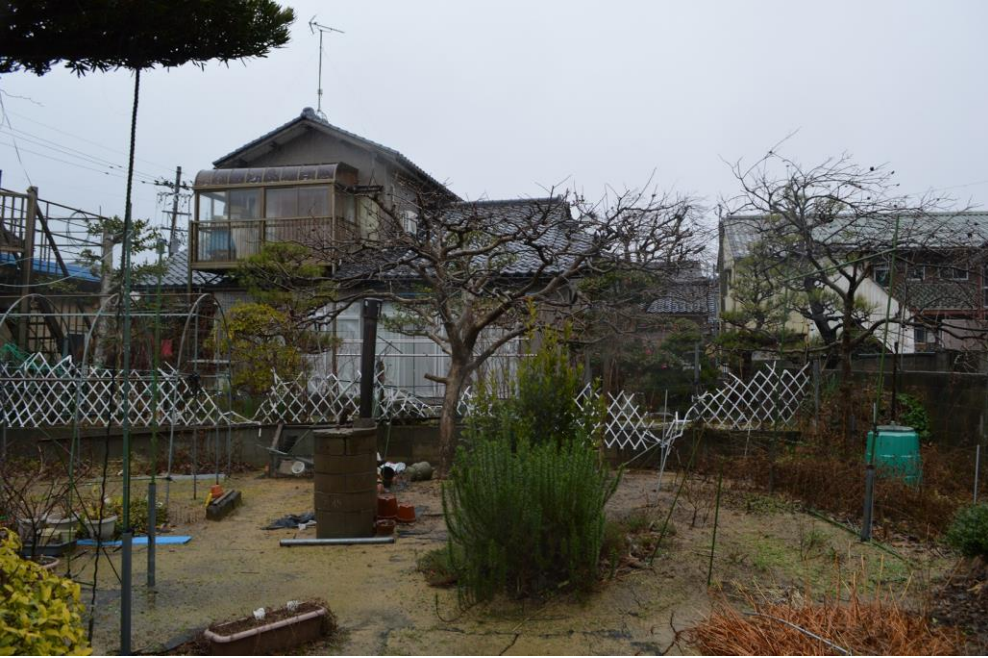
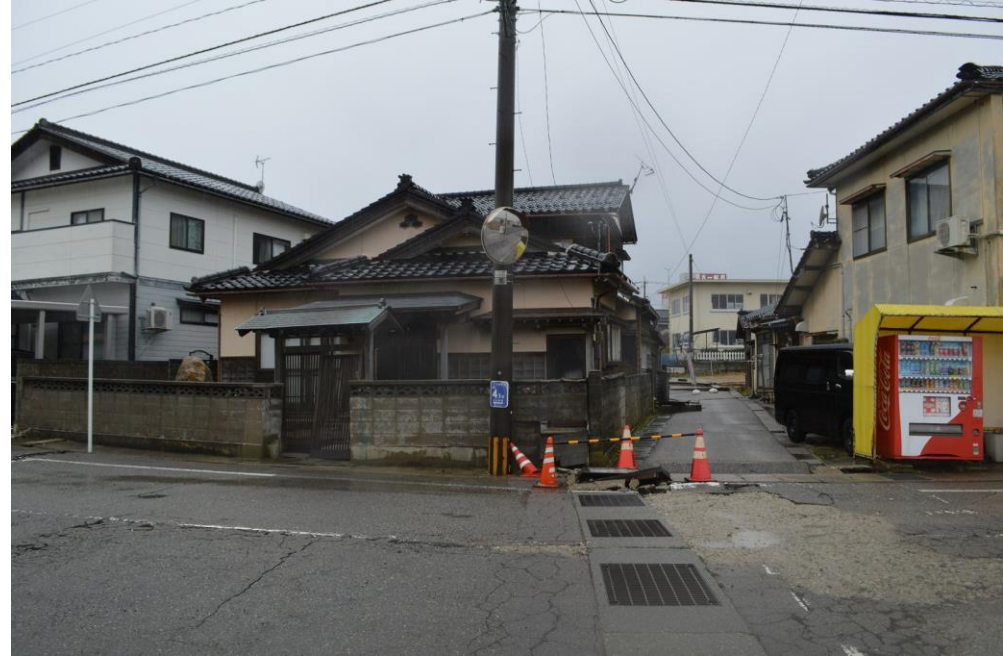
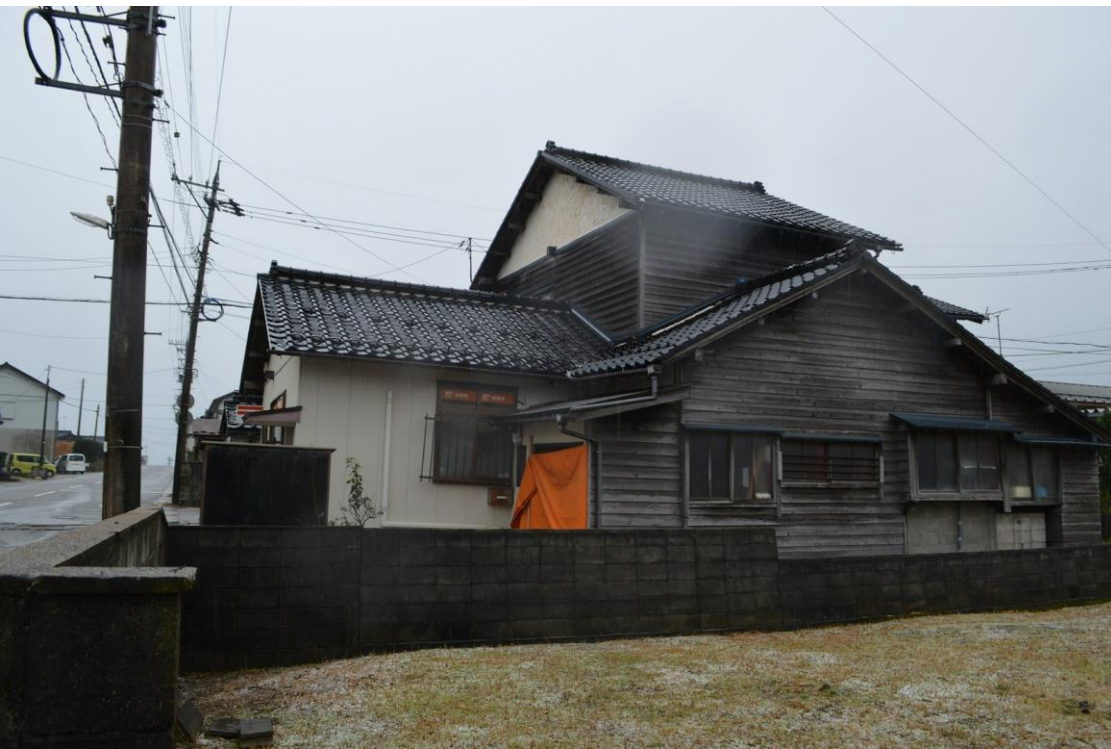
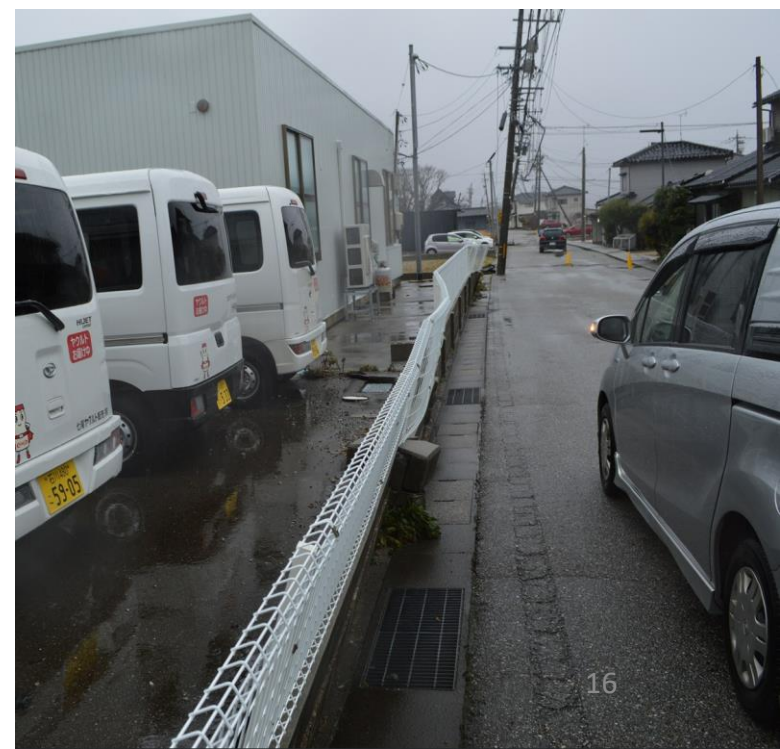
大川町

- ・ 道路・地面・地盤の損傷
 - ・ 地盤の隆起・沈下？ 地盤が階段状に
 - ・ 電柱の傾き
 - ・ 建物の傾き、損傷
-
- ・ 全体的に地面も建物も歪んでいる印象

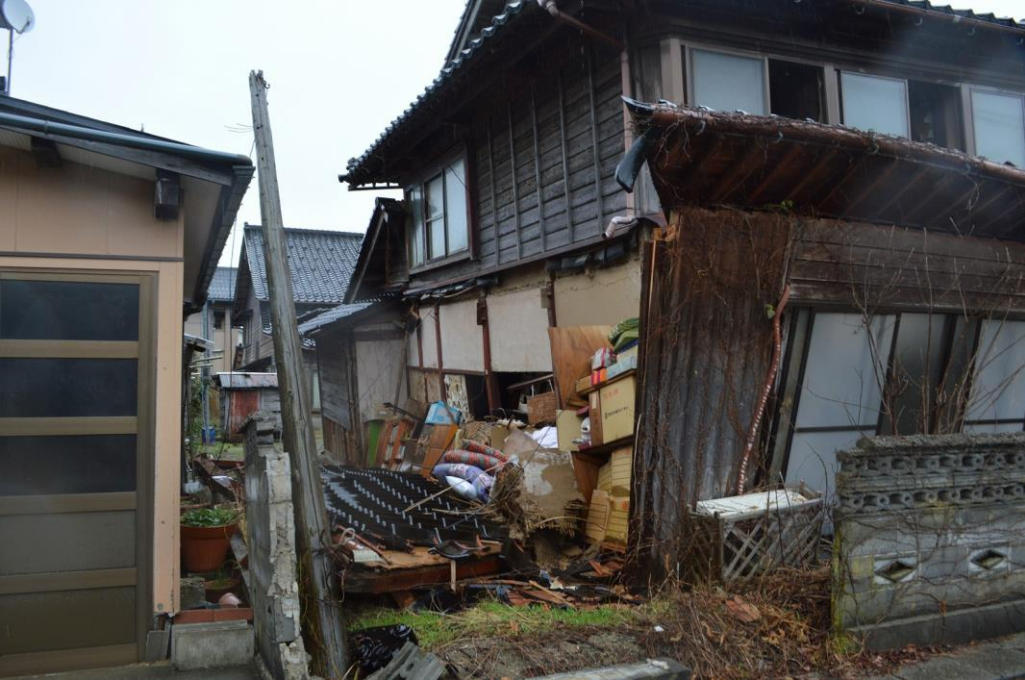
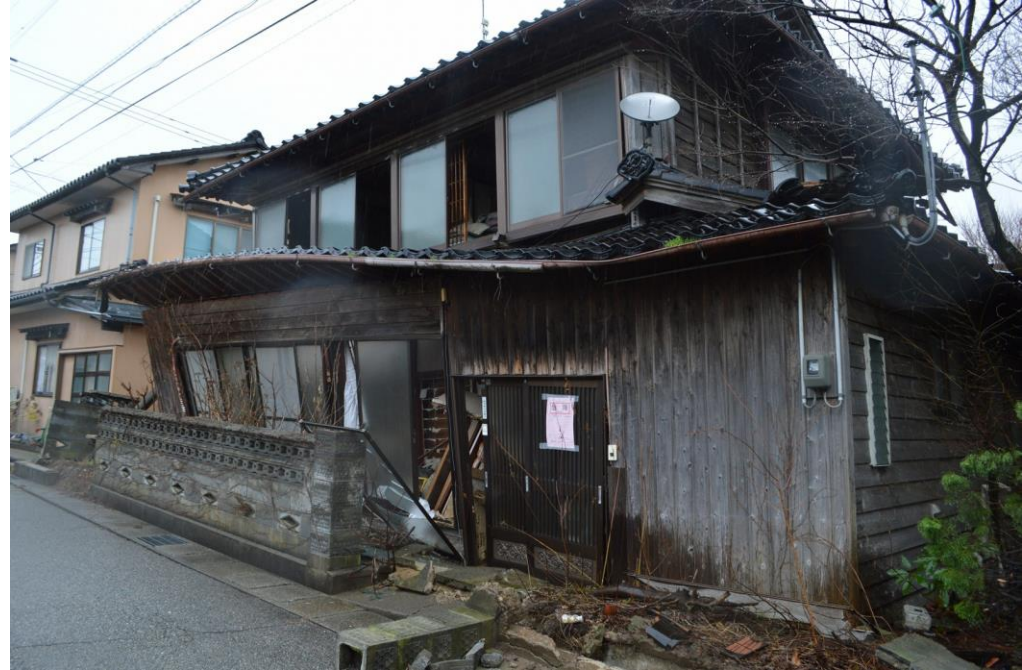
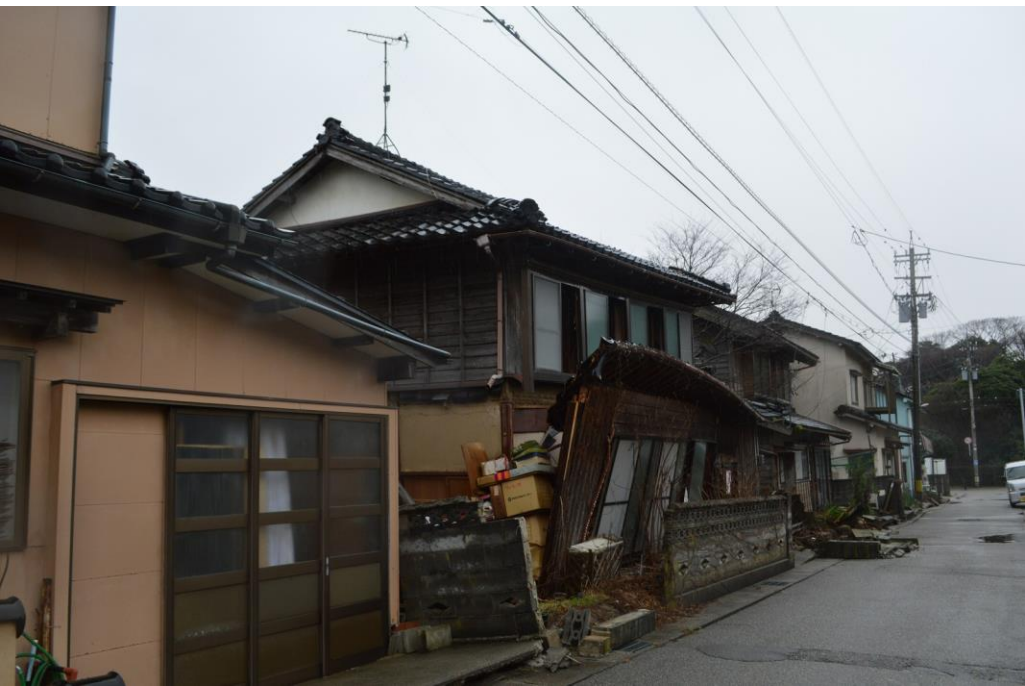
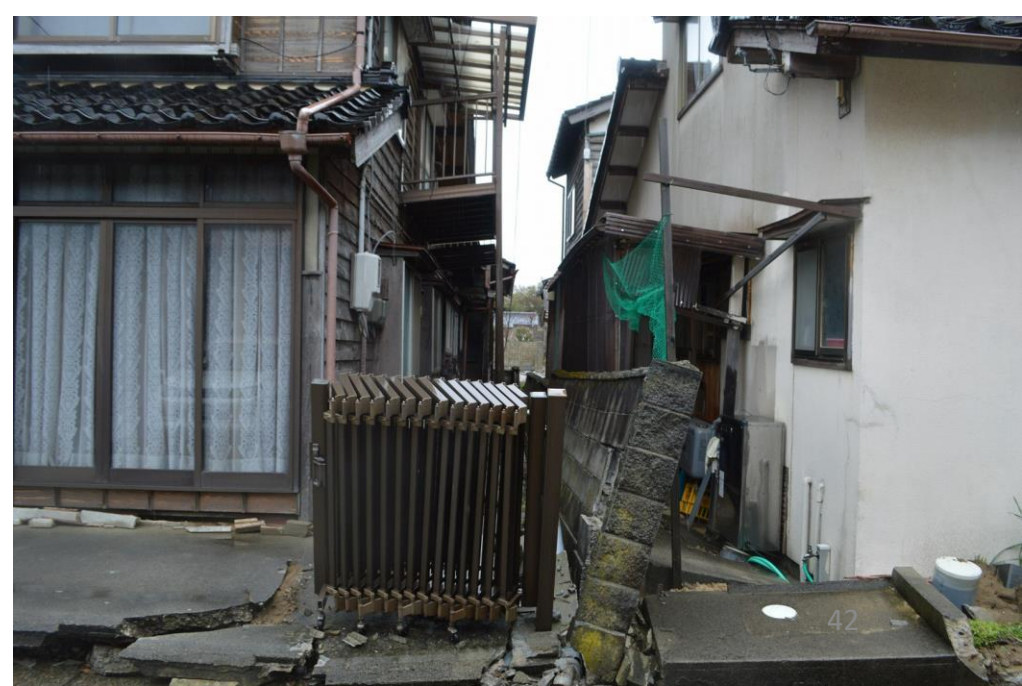
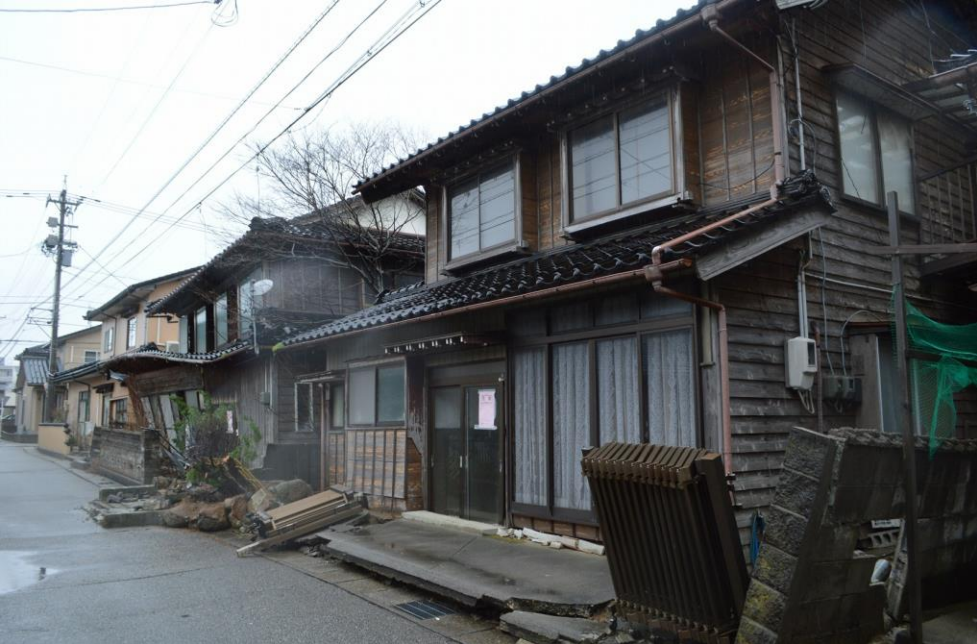
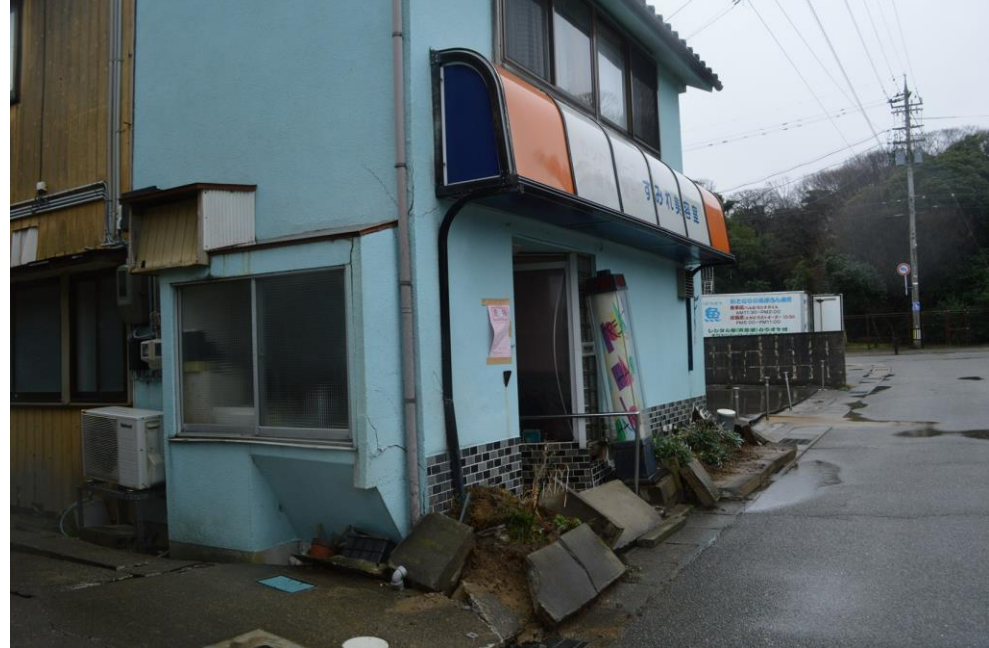
本町

- ・ 道路・地盤の損傷
- ・ 建物、外壁、塀の損壊、損傷
- ・ 納屋的な建物の全壊

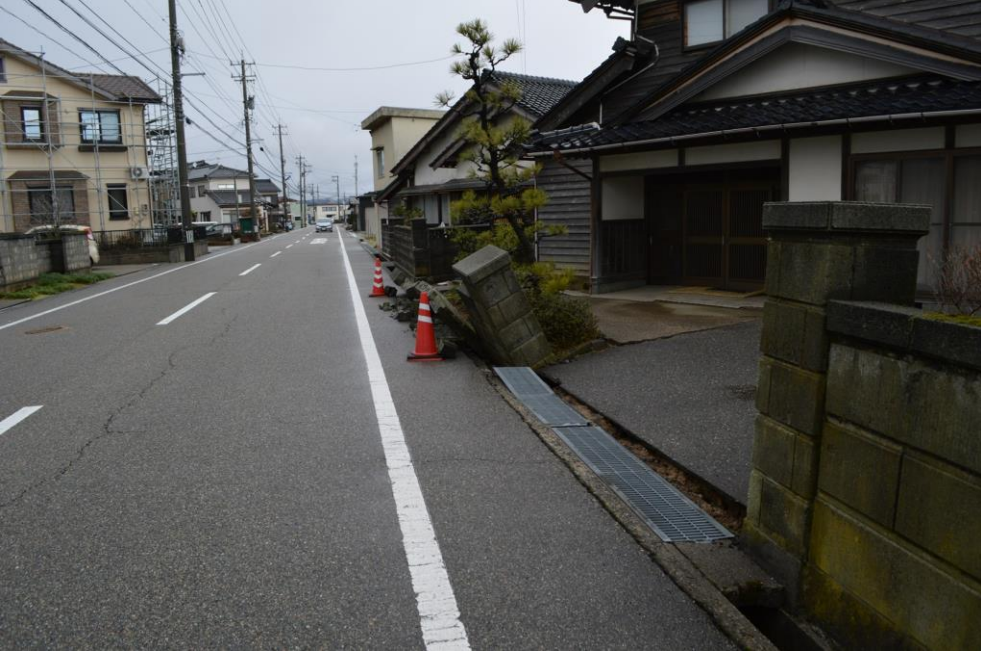
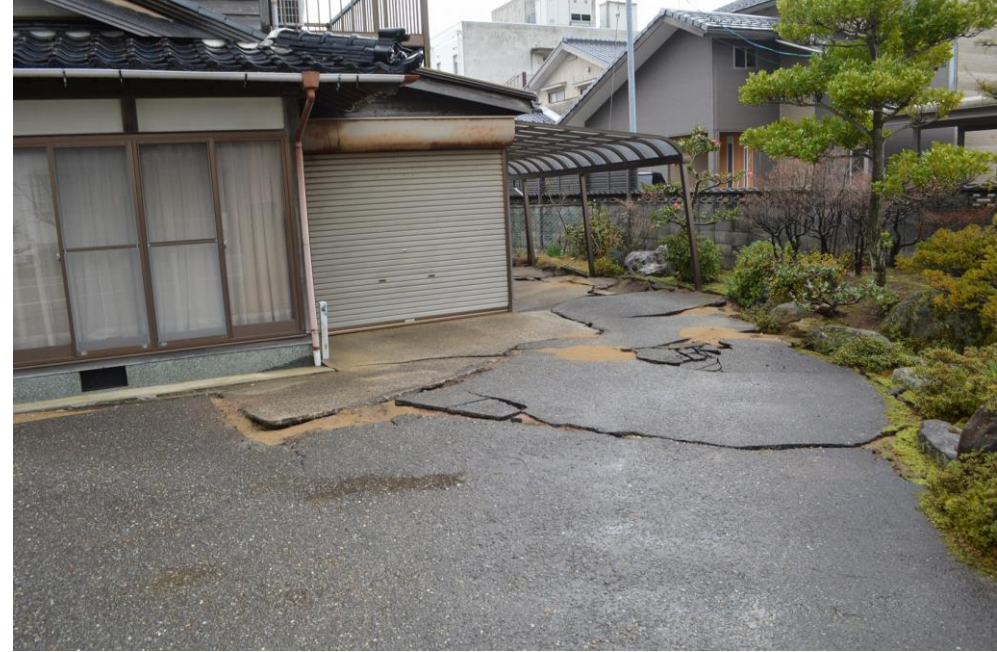
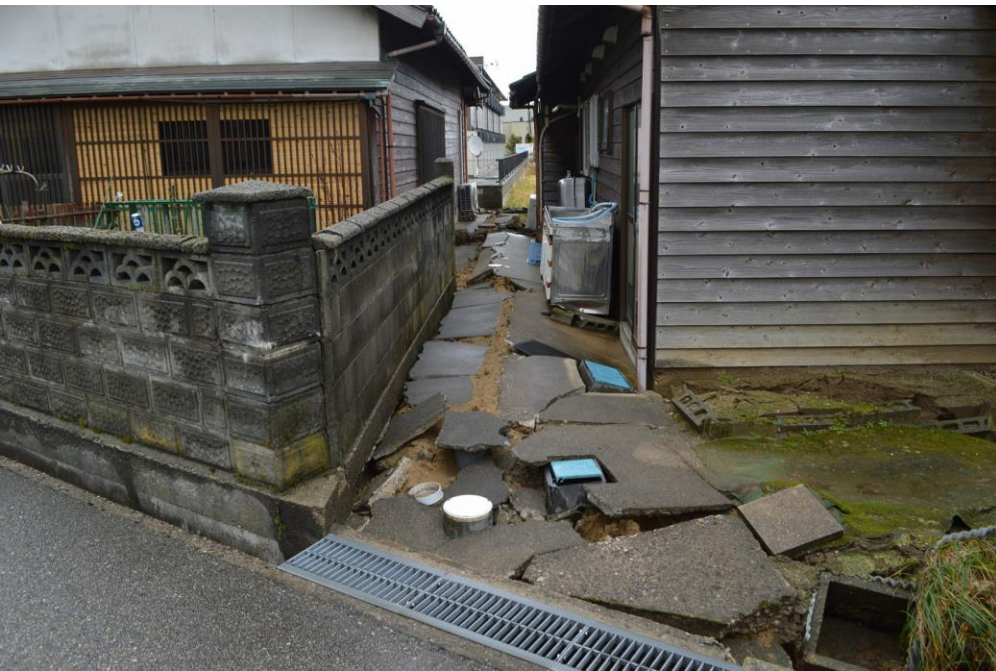
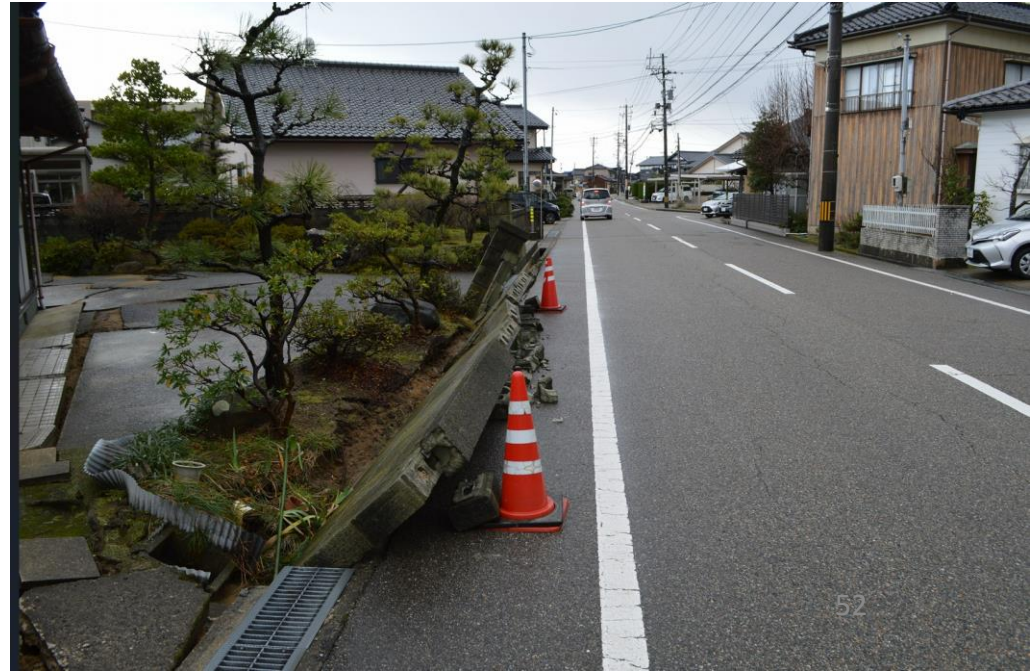
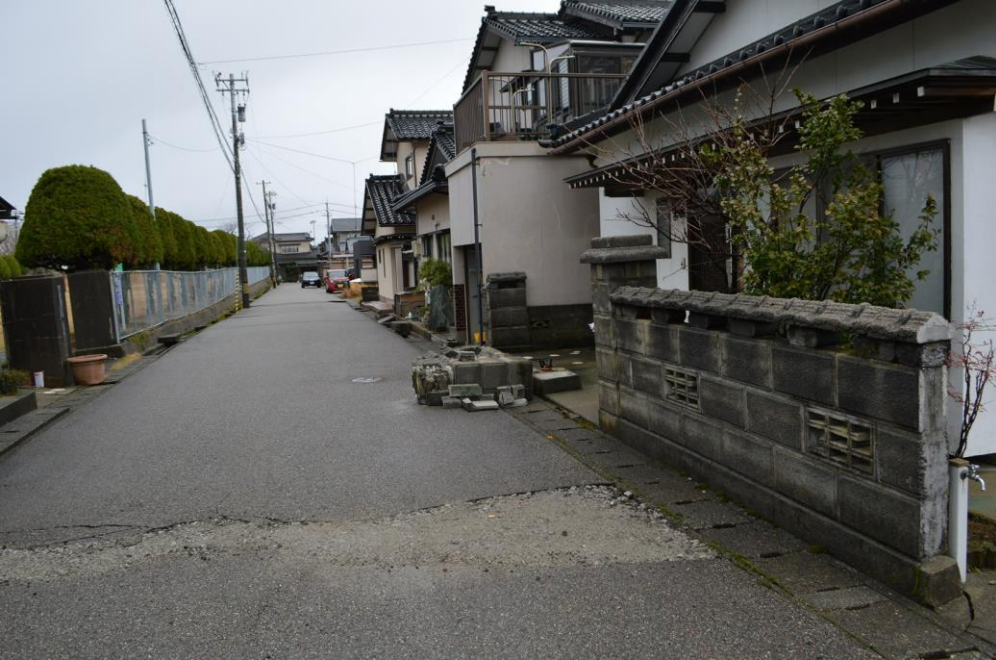
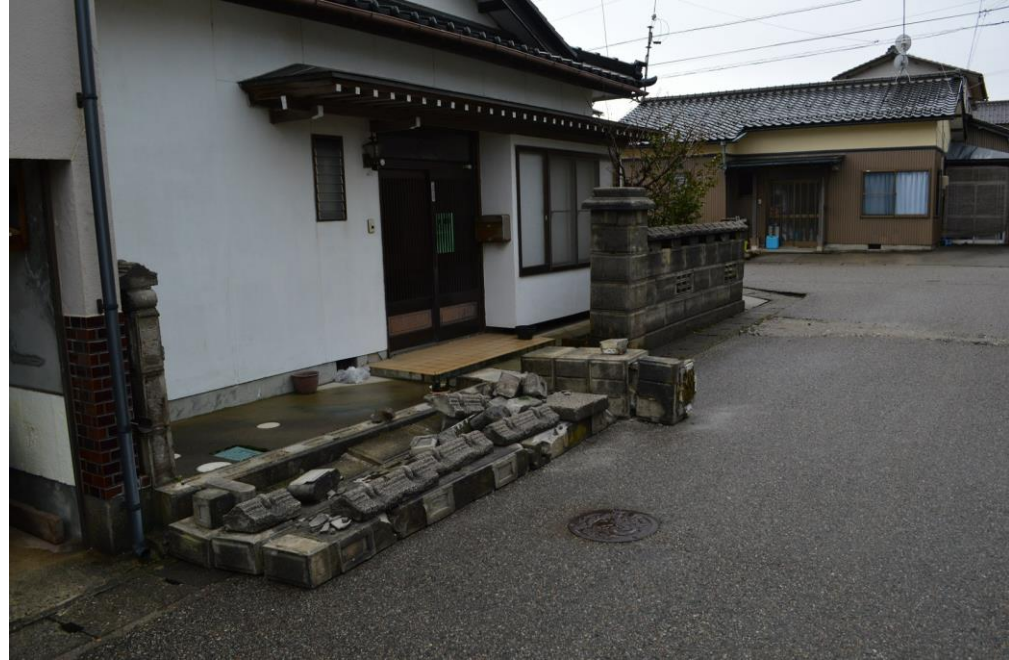
御坊山町

- ・ 道路・地盤の損傷
- ・ 電柱の傾き
- ・ 建物の損傷

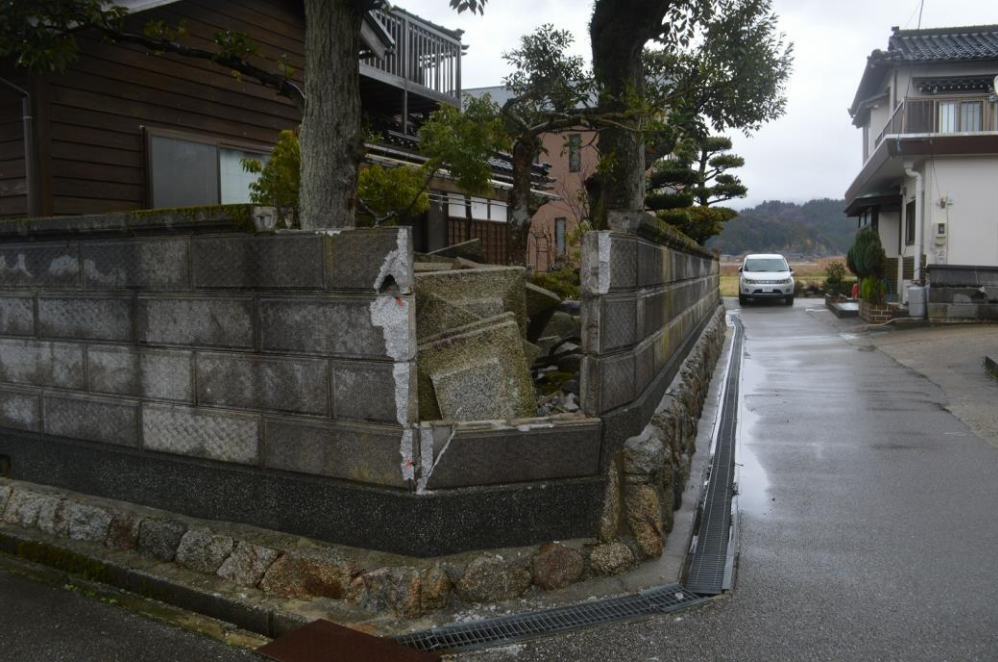
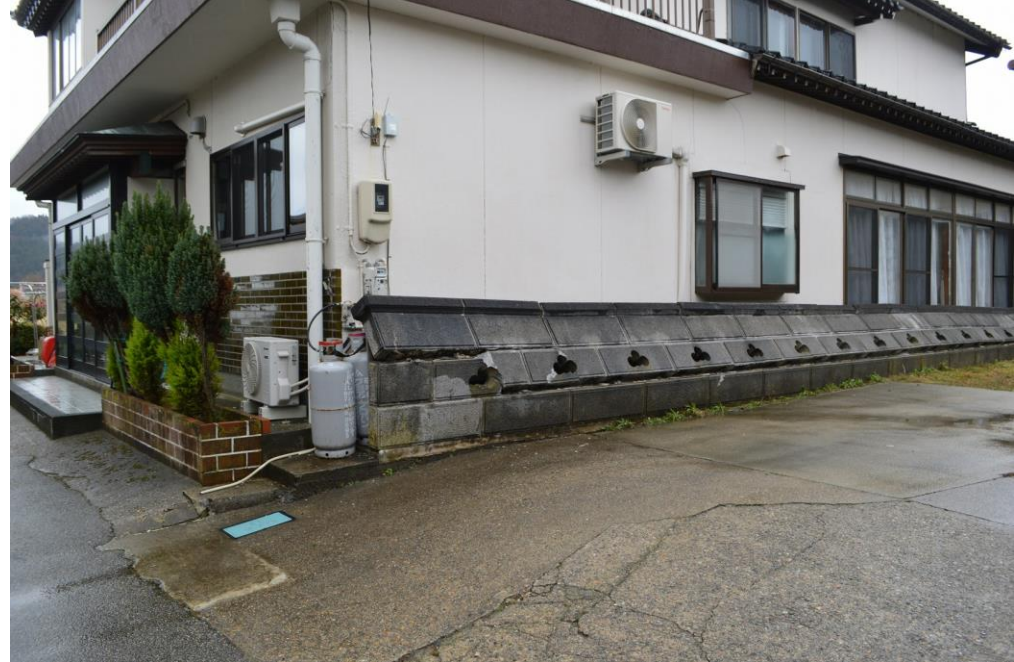
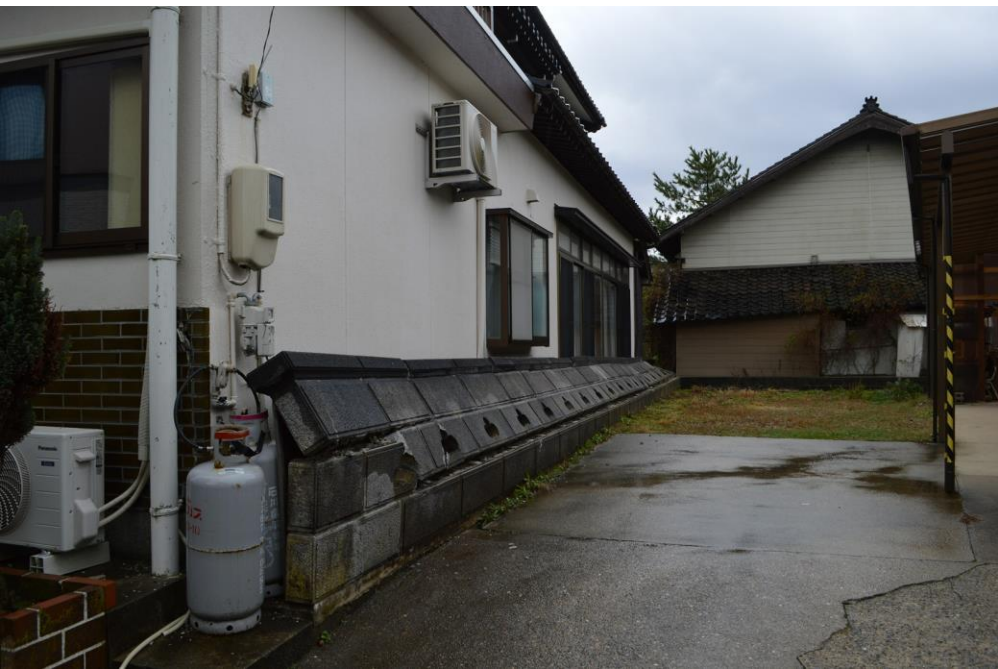
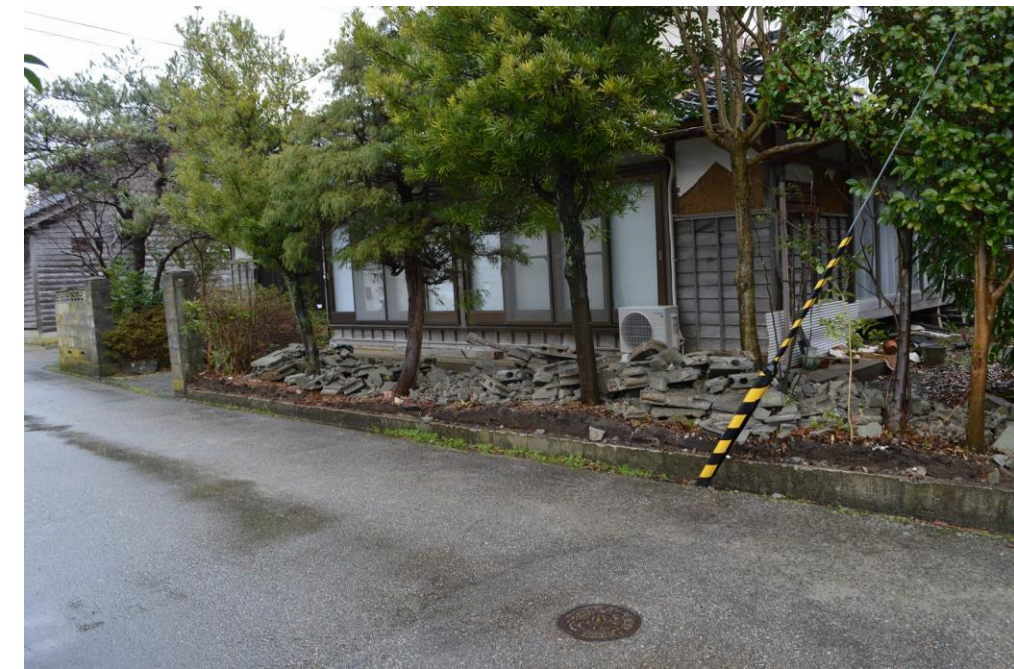
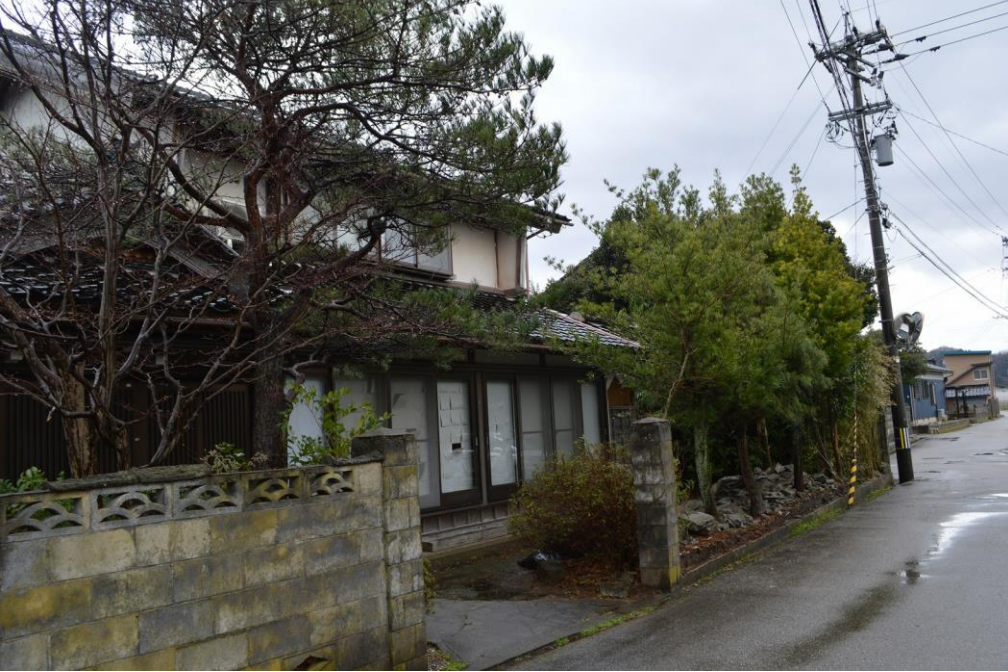
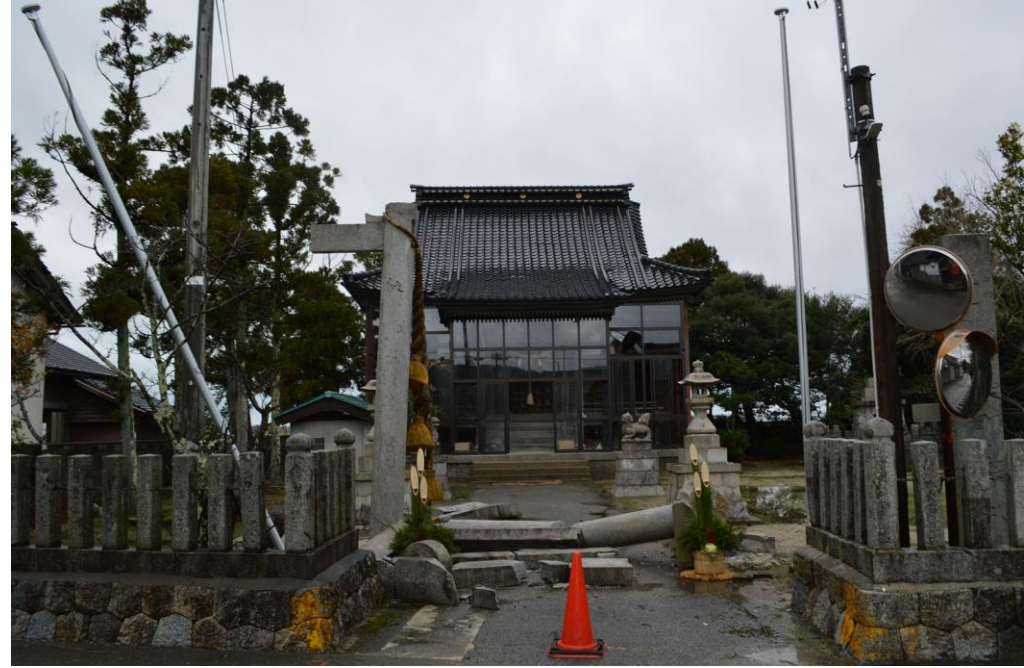
太田町

- ・ 塀の倒壊・損傷
- ・ 鳥居の倒壊

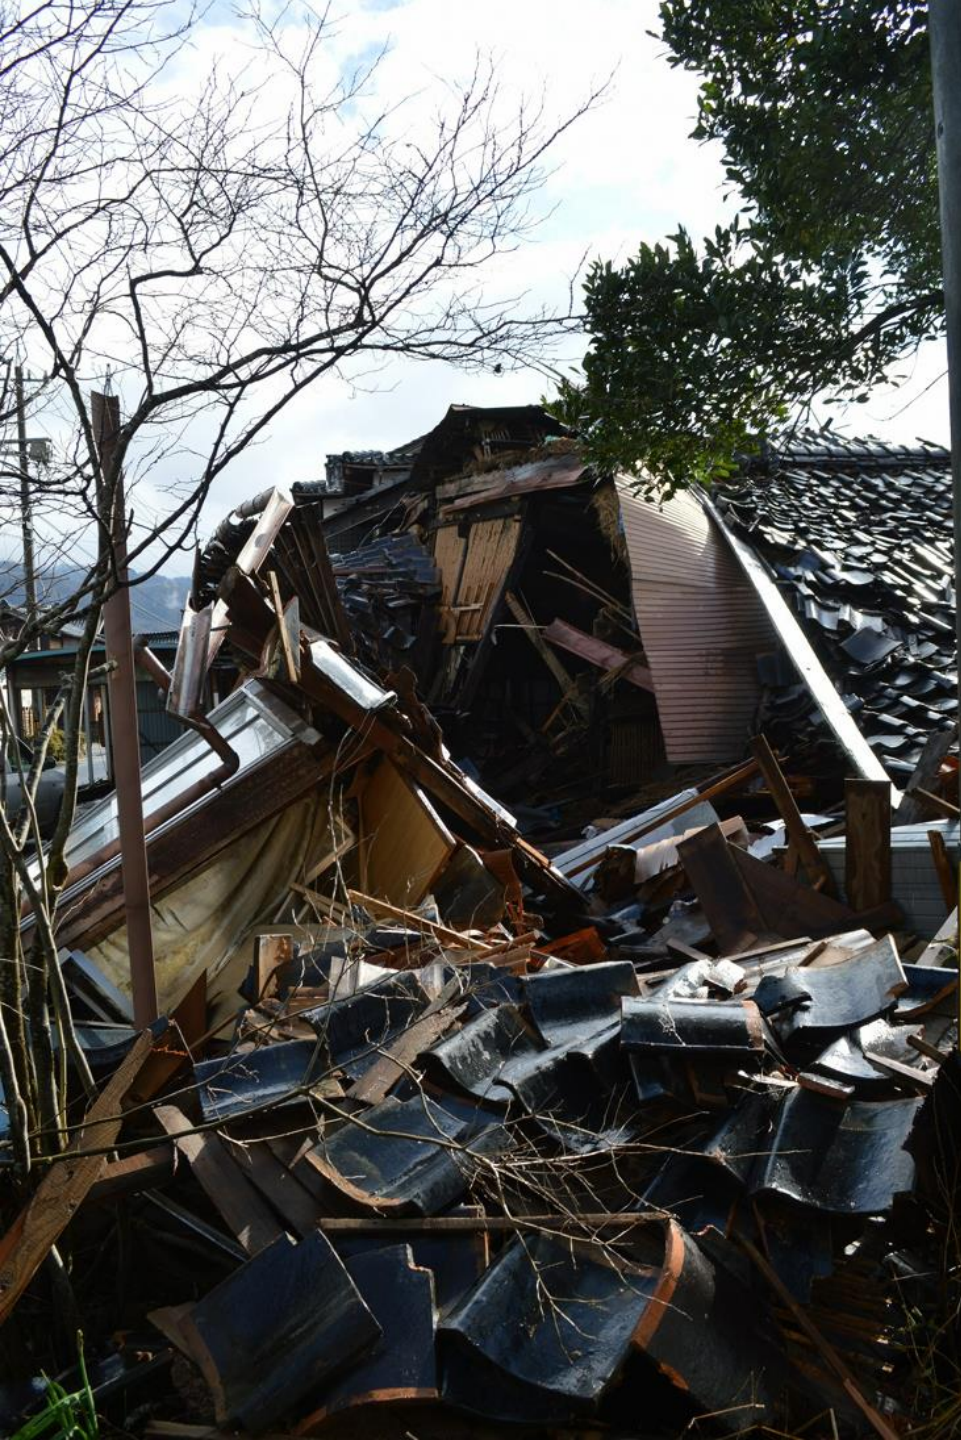
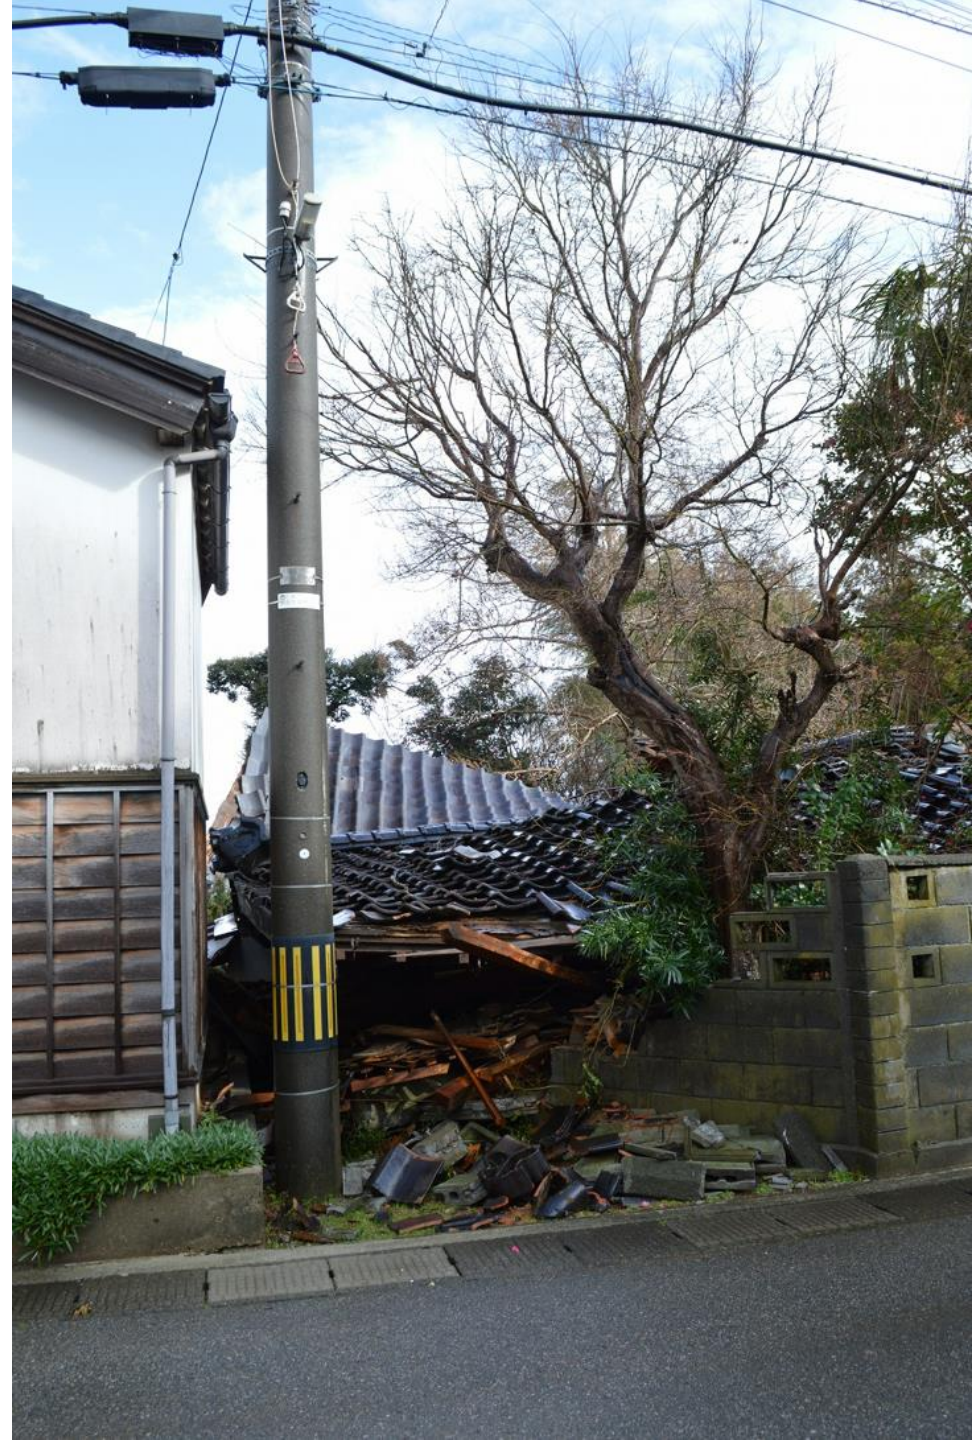
大町

- ・ 納屋的な建物？の全壊・半壊が複数
- ・ 塀等の倒壊・損壊
