令和6年能登半島地震における地震被害調査（速報）
中能登町の被害状況について

1. 調査目的

本報告は、中能登町についての地震被害調査の概要について示す。道路被害や渋滞の影響が小さく被災者の救助などの妨げにならない範囲において、地震被害概要を確認するために初動調査を実施した範囲について示す。中能登町の1月1日16:10の地震での震度は6弱であった。調査は、令和6年1月8日（月）に実施した。

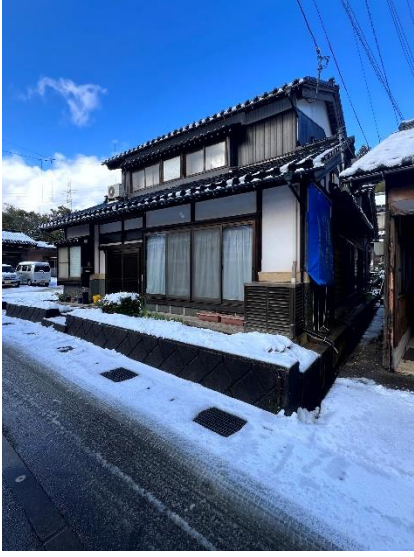
<p>図 4.1.1 木造住宅の被害</p>	<p>図 4.1.2 木造住宅の被害</p>
<p>2階壁部分の剥落</p>	<p>竹小舞の土壁の剥落</p>

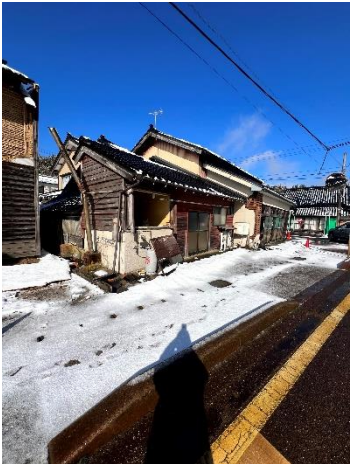
<p>図 4.1.5 木造住宅の被害</p>	<p>図 4.1.6 木造住宅の被害</p>
<p>1 階の 1 部が崩壊している。</p>	<p>残留変形が生じている。</p>

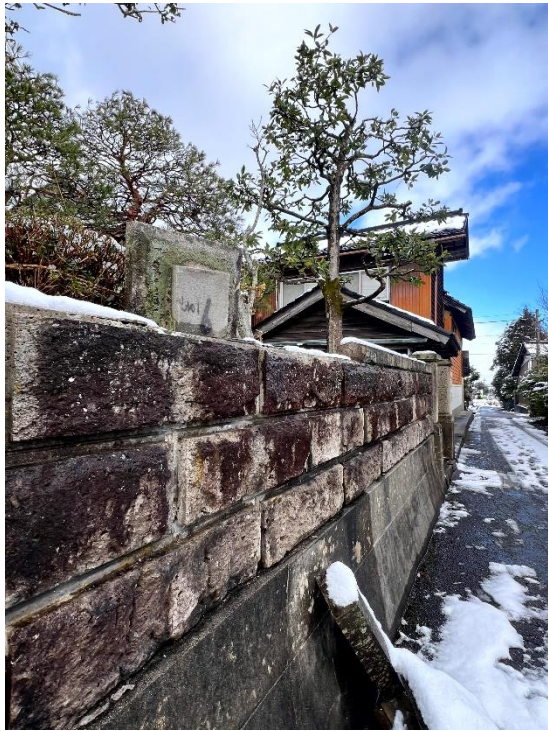
図 4.1.25 石塀の損傷

石塀の上部が落下している

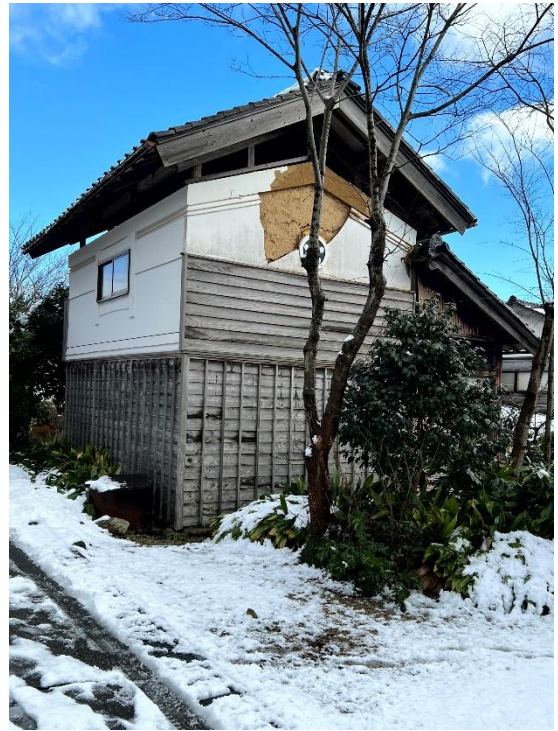
図 4.1.26 土倉の被害

土壁の漆喰仕上げが剥落している

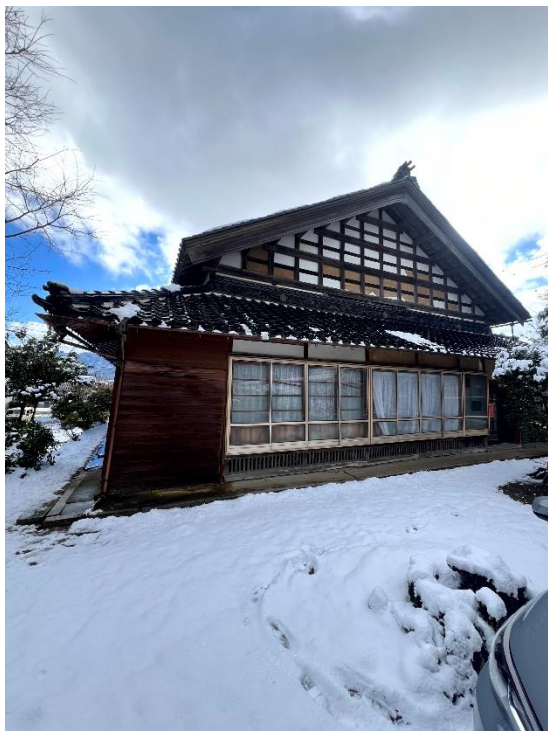
図 4.1.27 木造住宅の被害

妻壁の部分の仕上げが剥落している

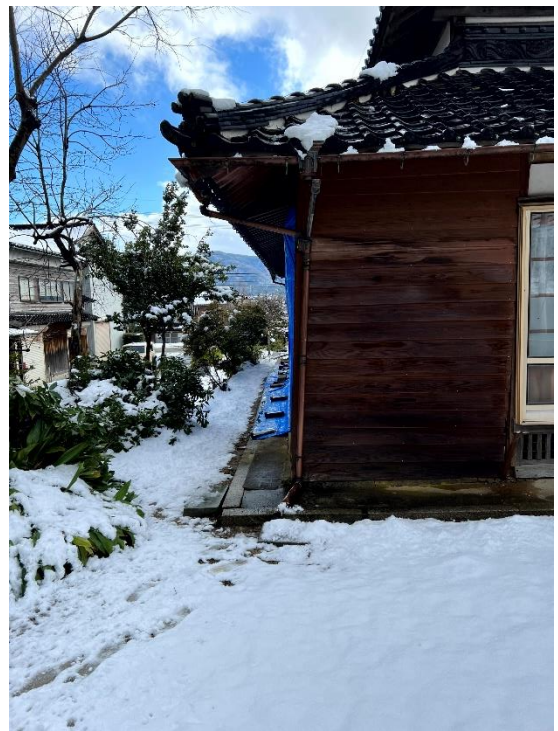
図 4.1.28 木造住宅の被害 (左と同じ建物)

1階壁の損傷

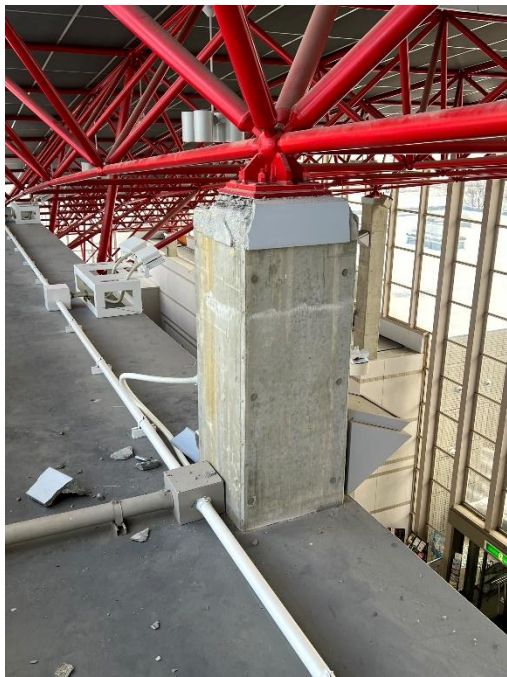
図 4.2.5 立体トラス支承部の被害

当初、役場では、天井が落下したらしい、との情報であったが、コンコース部分の立体トラス屋根の支承部分の化粧モルタル、コンクリートが剥離していた。一部は、1階のコンコース床に落下しており、その影響で床にも損傷が生じていた。もし、コンコースに人がいたら、大きな事故になっていたはずである。

化粧モルタル、支承部コンクリートの剥落

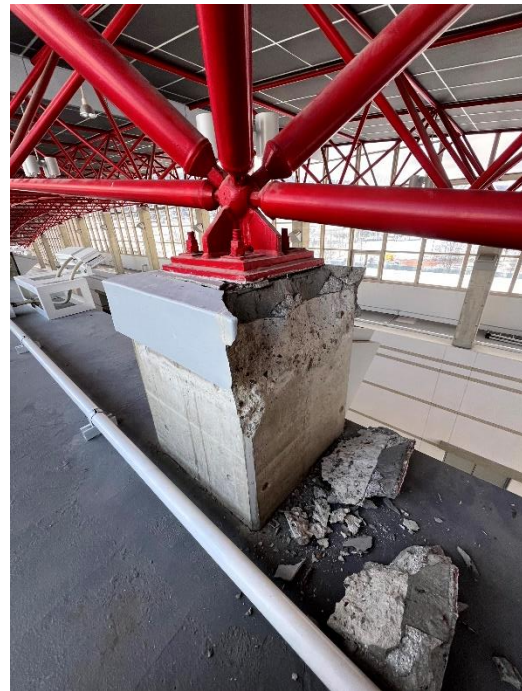
図 4.2.6 立体トラス支承部の被害

化粧モルタル、支承部コンクリートの剥落

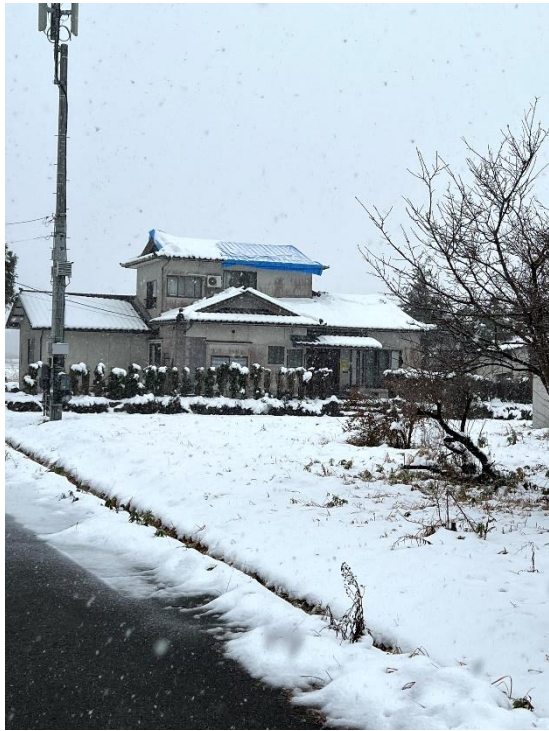
図 4.4.1 木造住宅の被害

瓦屋根の被害（ブルーシート）

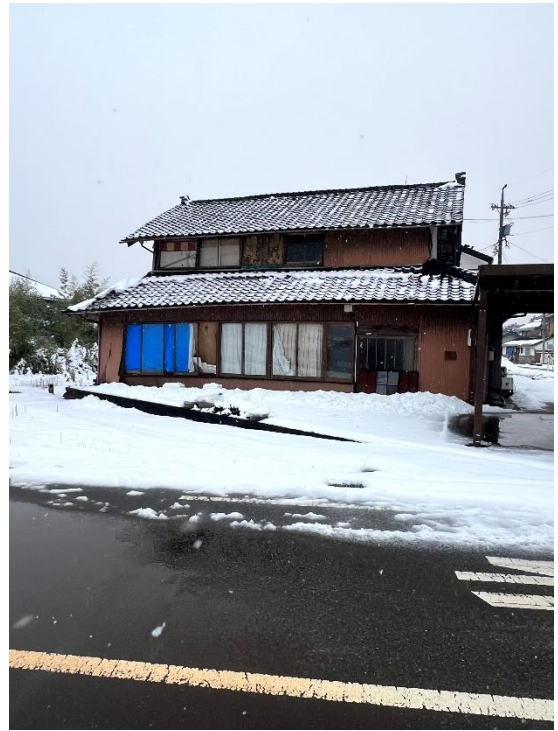
図 4.4.2 木造住宅の被害

1階壁の損傷

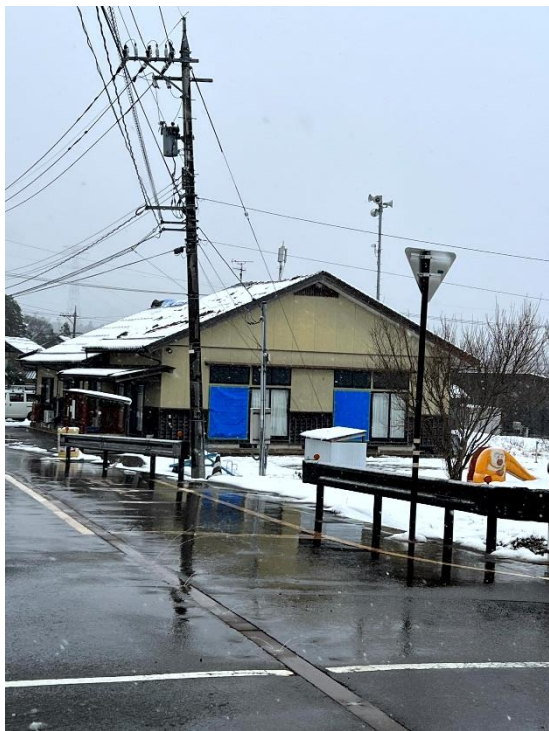
図 4.4.3 木造住宅の被害

開口部分の損傷（ブルーシート）

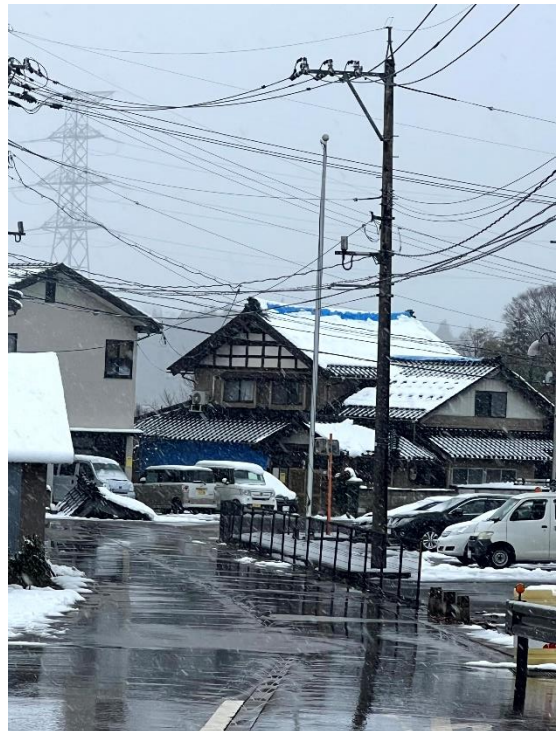
図 4.4.4 木造住宅の被害

瓦屋根の被害（ブルーシート）
