2024年1月13日

令和6年能登半島地震における福井県嶺北の被害概要

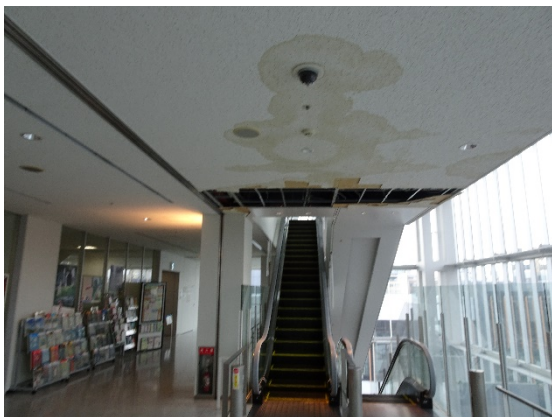
5～7階エスカレータ付近の天井が落下、震動によるスプリンクラーの水漏れで天井パネル(石膏ボード)が脱落した。

図1. 5階エスカレータ付近の天井落下

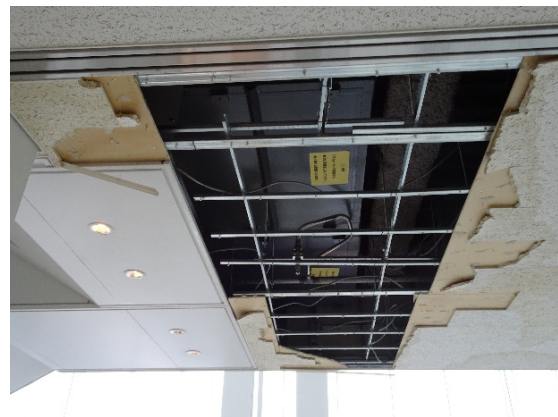
図2 スプリンクラーの水漏れによる天井落下

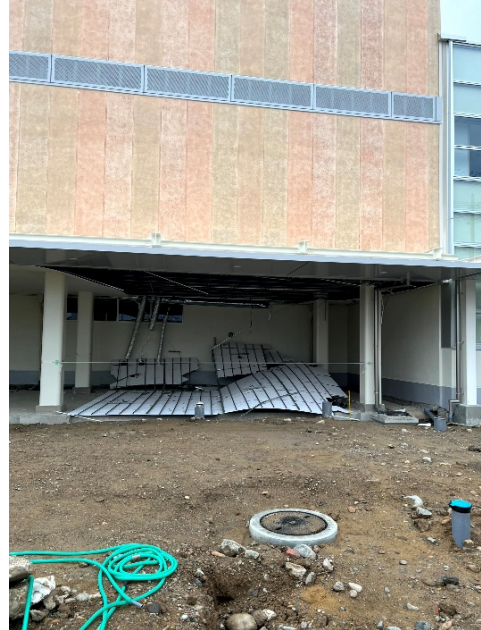
図書館東棟の北側1階の天井が震動で脱落した。

図4. 北西の天井落下

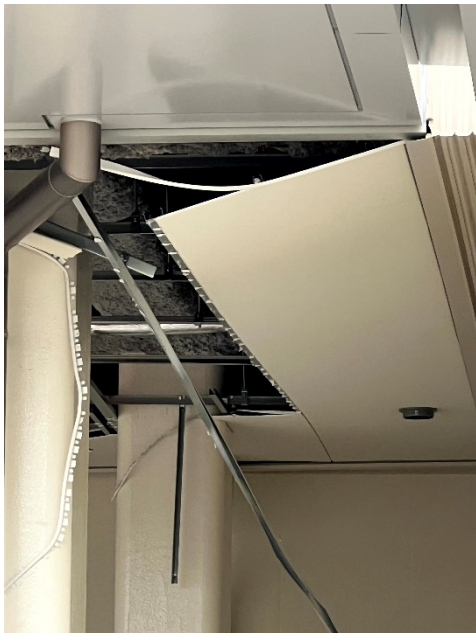
図5. 西側建物とのエキスパンション・ジョイント（Exp. J）と天井パネル

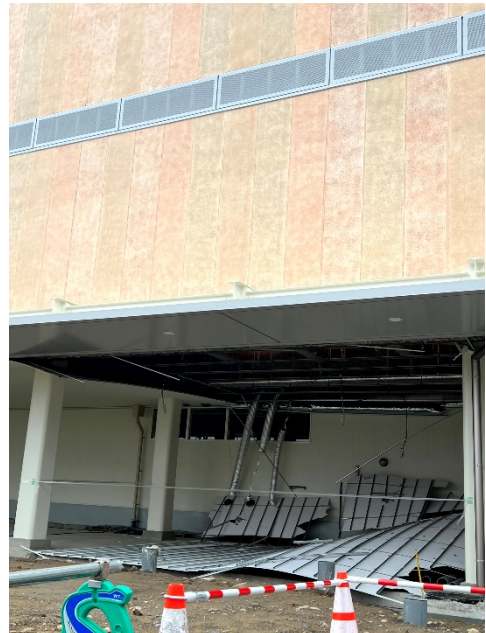
図6. 北東側の天井パネル落下

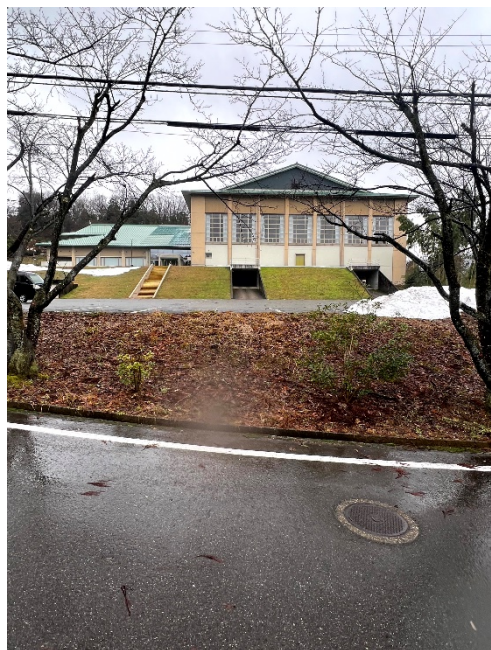
図7. 北面の外観（屋根直下の架構に壁なし、高台に建っている）

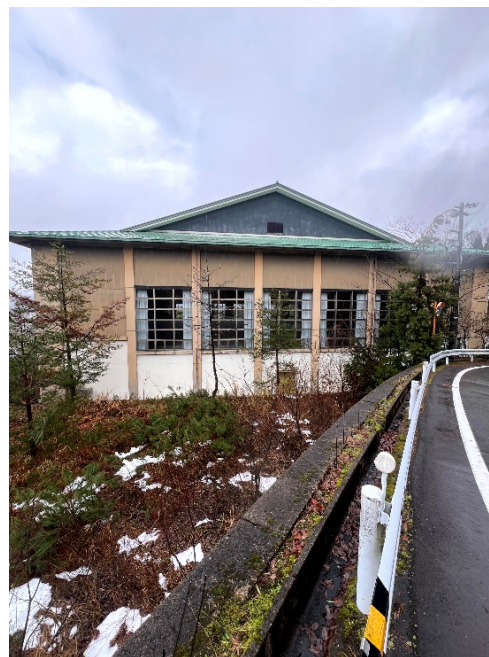
図8. 南面の外観（屋根直下の架構の両側に壁2枚が配置されている）

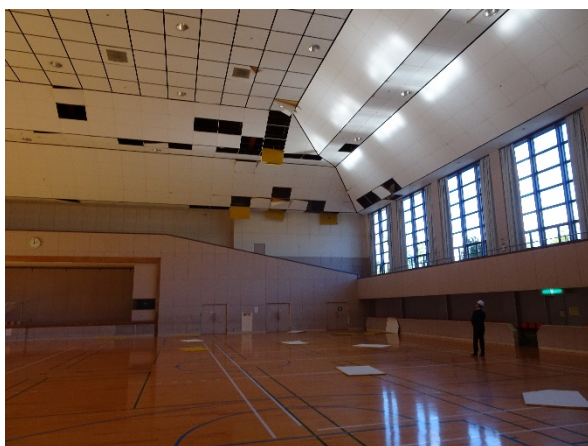
・建物C 鉄筋コンクリート造2階建て、屋根鉄骨
体育館アリーナの北側天井が震動で脱落した。

図9. 北側のみの天井パネルが脱落している。原因としては南側に2枚の壁が配置しているのに対して、北側に壁はない。この剛性差による両架構の応答差に起因したものと考えられる。

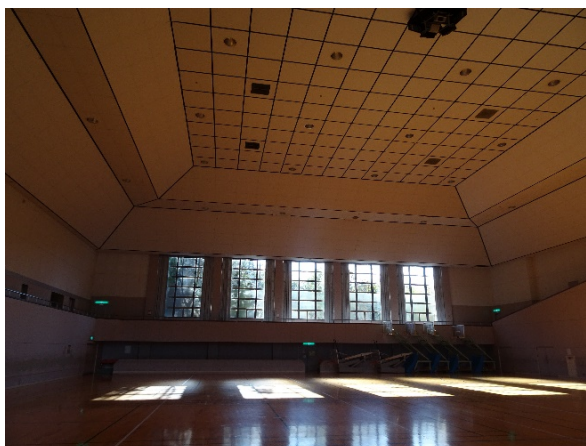
図10. 南側のみの天井パネルは無損傷である。

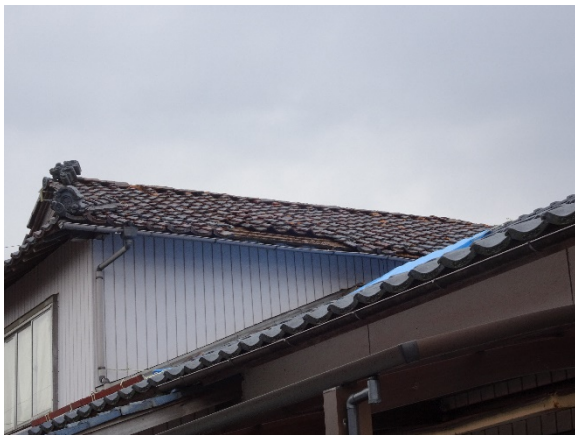
図 13. 屋根瓦の崩落（吉崎）

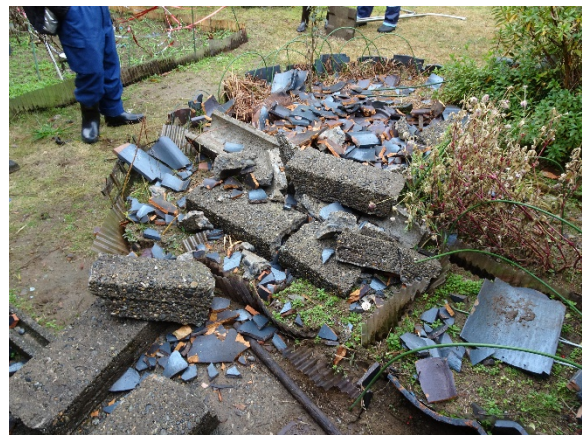
図 14. 崩落した棟モルタル（吉崎）

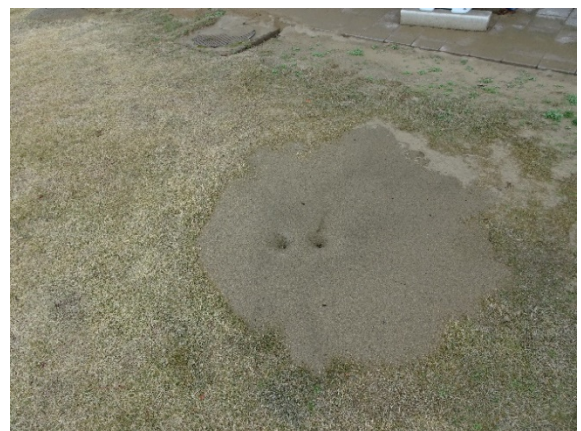
（3）あわら市、調査員：石川浩一郎（福井大学）、調査日：1月6日（土）
北潟地区と国影地区、細呂木地区の3つの地区の住宅、並びに市が管理する汀（なぎさ）公園、
国影（くにかけ）グラウンドの施設で液状化による被害があった。

図 16. 汀公園の液状化（吉崎）

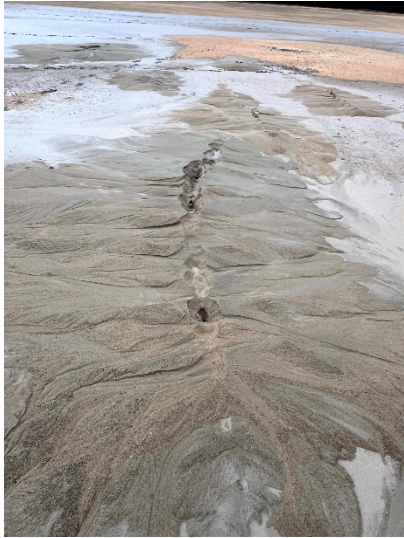
図 17. 国影グラウンドの液状化（国影）

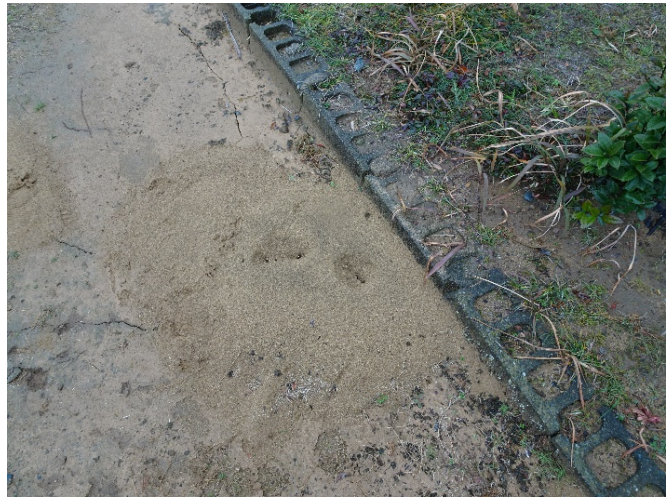
図 18. 北潟の液状化

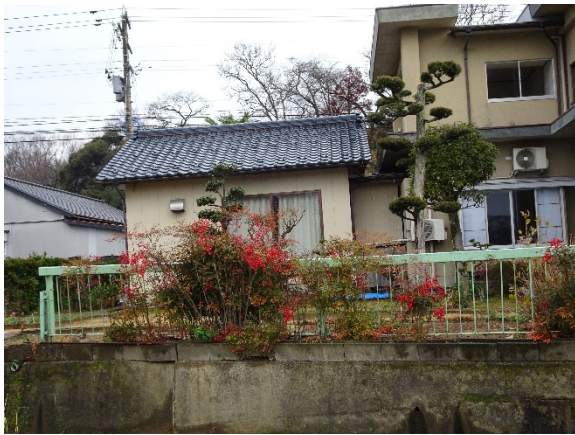
図 19. 液状化による住宅の不同沈下（北潟）

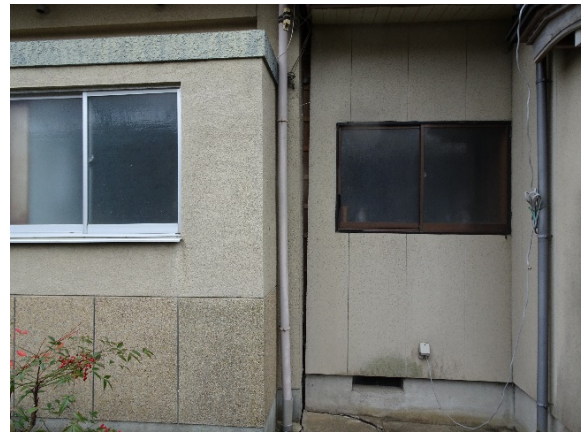
図 20. 不同沈下による住宅の傾斜（北潟）
