# 令和6年能登半島地震の鉄骨構造物の被害調査報告

2024年3月21日

東京理科大学・伊藤拓海、崎山夏彦

## 1. 調査概要

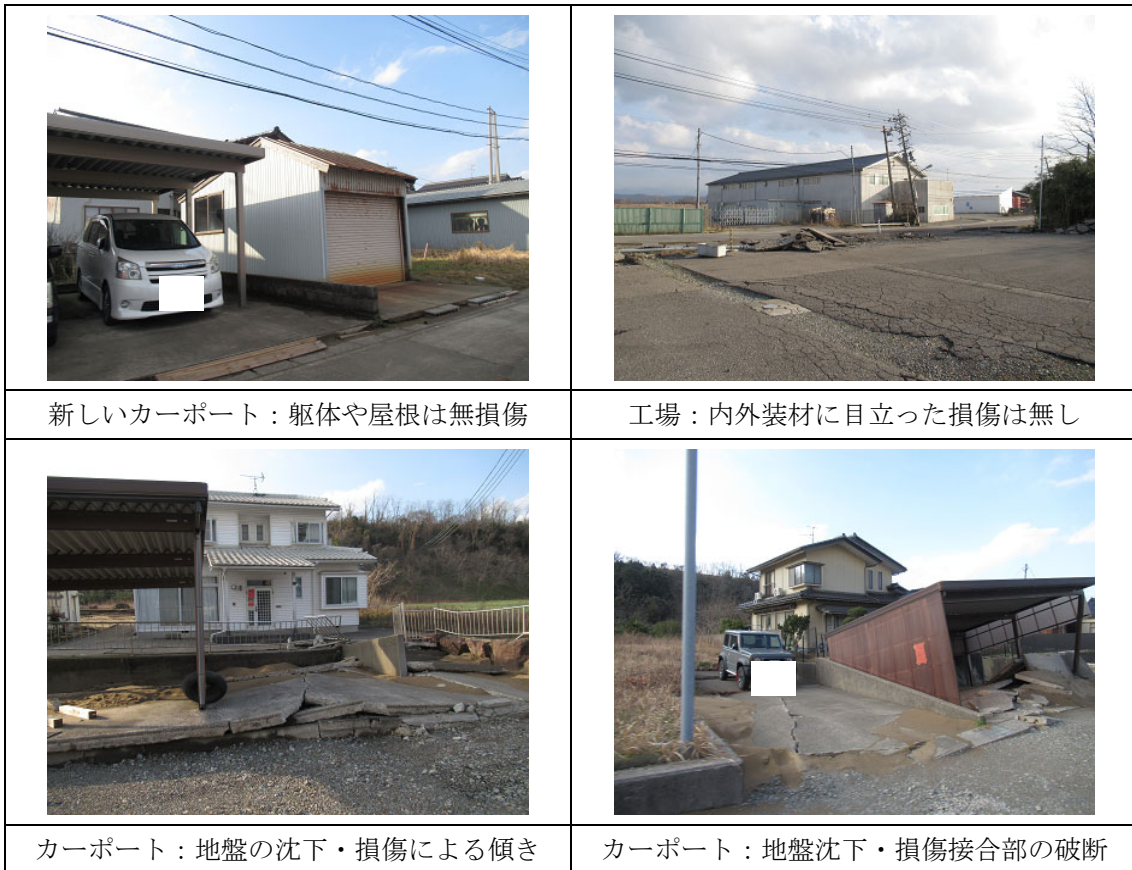
図 4-2 内灘町・かほく市の鉄骨造の様子

・調査概要：液状化などの影響により、地盤の陥没・沈降・ひび割れが発生。鉄骨造の工場は、外壁の脱落等は見られなかった。新しいカーポートの構造躯体は無損傷。古いカーポートの露出形式柱脚においてベースコンクリートの破断、ベースプレートの曲げ降伏、角形鋼管柱の降伏などが確認された。以上より、損傷した鉄骨造は、大破から倒壊に相当すると推定される。

<p>倉庫：地盤の沈下・損傷による床面の損傷、 外装材のずれ</p>	<p>工場：遠目からは外装材・屋根に目立った損傷は見られず</p>

<p>工場：遠目からは外装材・屋根に目立った損傷は見られず</p>	<p>工場：遠目からは外装材・屋根に目立った損傷は見られず</p>

<p>カーポート：骨組のねじれ（左）、角形鋼管柱の降伏と局部座屈、露出形式柱脚のベースコンクリートの損傷、ベースプレートの曲げ降伏（右）（応急危険度判定：危険）</p>

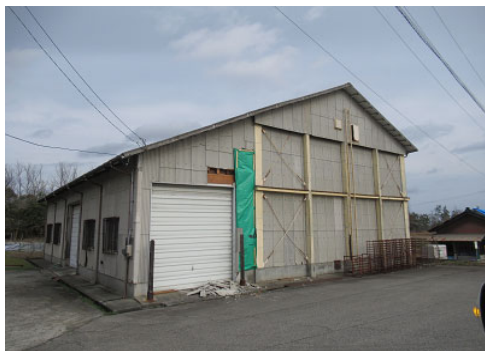
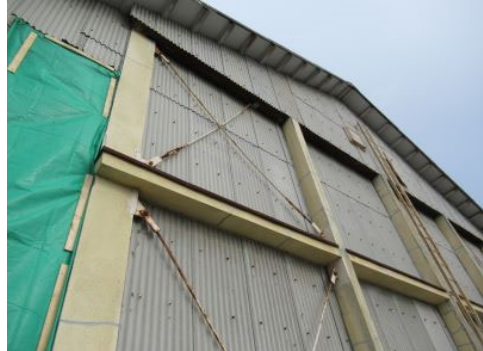
図 4-3-3 珠洲市内の工場（鉄骨造）の様子

調査概要：外壁の剥落（IIw～IIIw 相当）に対し、外見から躯体の変形はほとんど見られなかったが、ターンバックルに座屈が生じているほか、基礎部におけるひび割れなど1層の柱が変形した痕跡が見られた（Is～IIs 相当）。以上より、中破相当と推定される。

<p>遠目からは、外装材の剥落が少し見られるが、構造躯体の変形は見られない</p>	<p>ターンバックルブレースの微小な座屈発生</p>

<p>柱脚基礎コンクリートに亀裂</p>	<p>一部外壁の剥落</p>

<p>1層柱被覆の剥落</p>

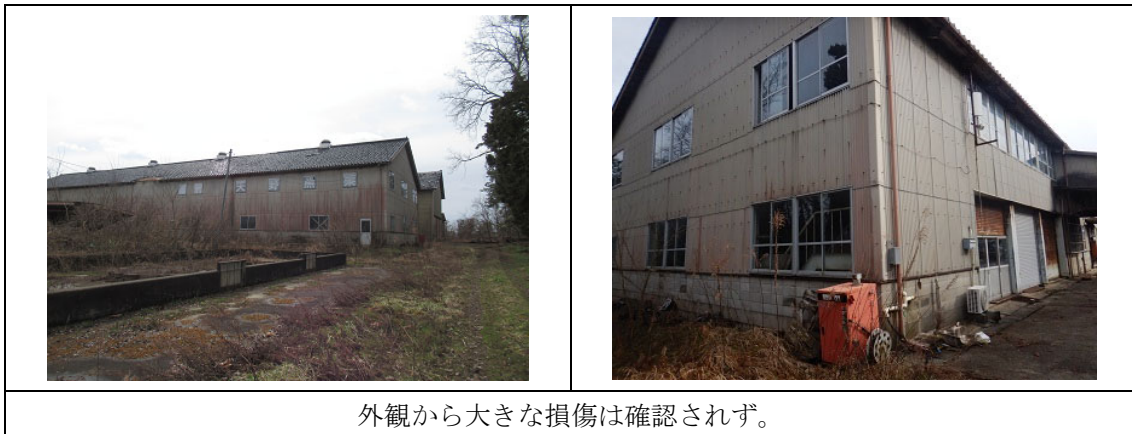
図 4-3-5 珠洲市内の工場（鉄骨造）の様子

- ・調査日時：2024年3月5日（火）09時40分頃
- ・調査概要：鉄骨造には大きな損傷は観察されず。周辺地盤の沈下やひび割れ、外壁の損傷が発生（Iw～IIw相当）。以上より、軽微相当と推定される。

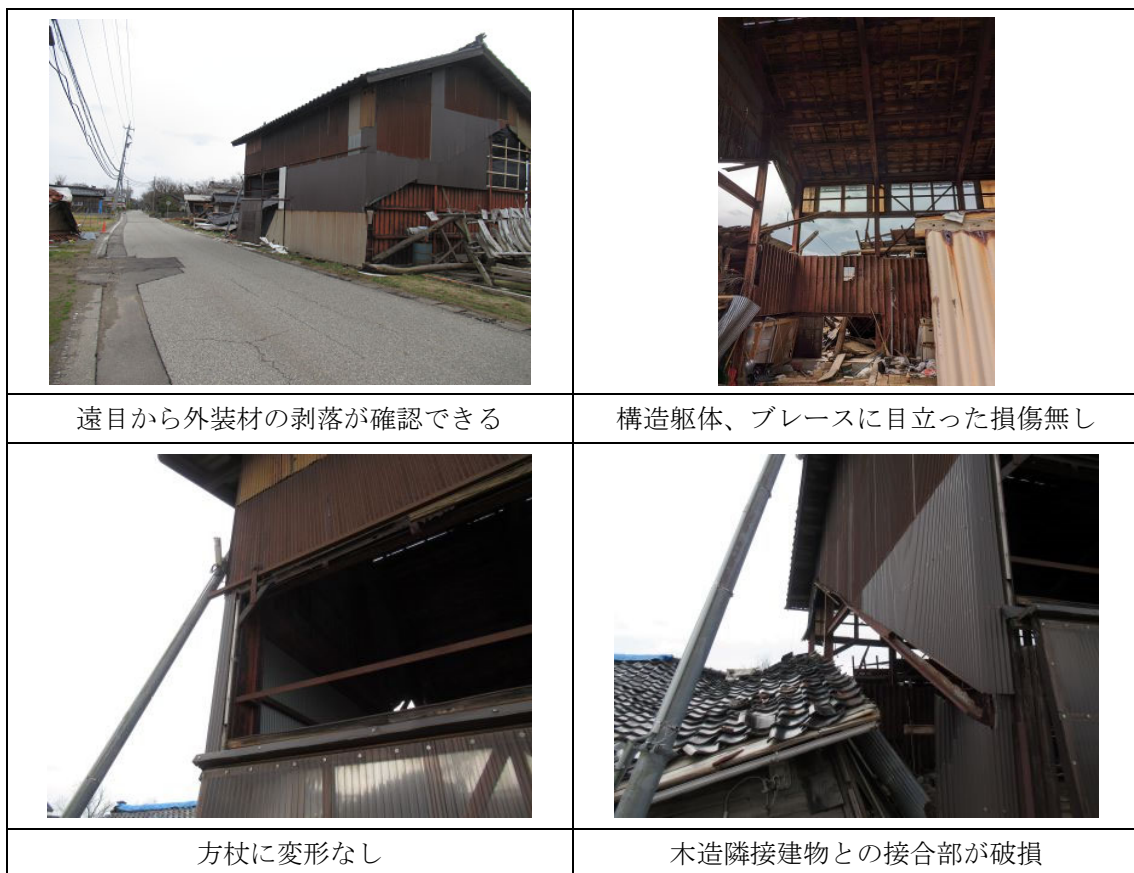
図 4-3-6 珠洲市内の工場・倉庫（鉄骨造）の様子

- ・調査日時：2024年3月5日（火）09時50分頃
- ・調査概要：隣接する木造建物が倒壊して倒れこんでいるが、外装材が剥落（Iw相当）した以外は、構造体に目立った損傷は見られず（0s相当）。以上より、軽微相当と推定される。

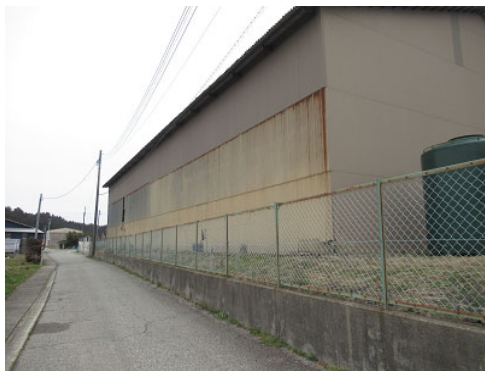
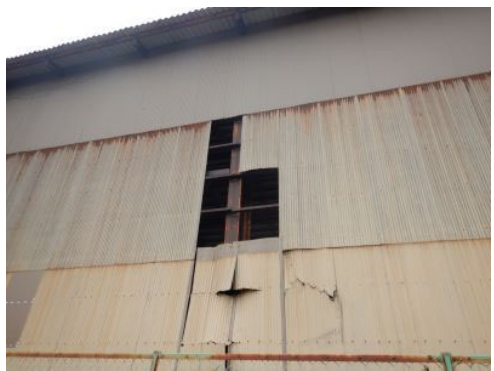
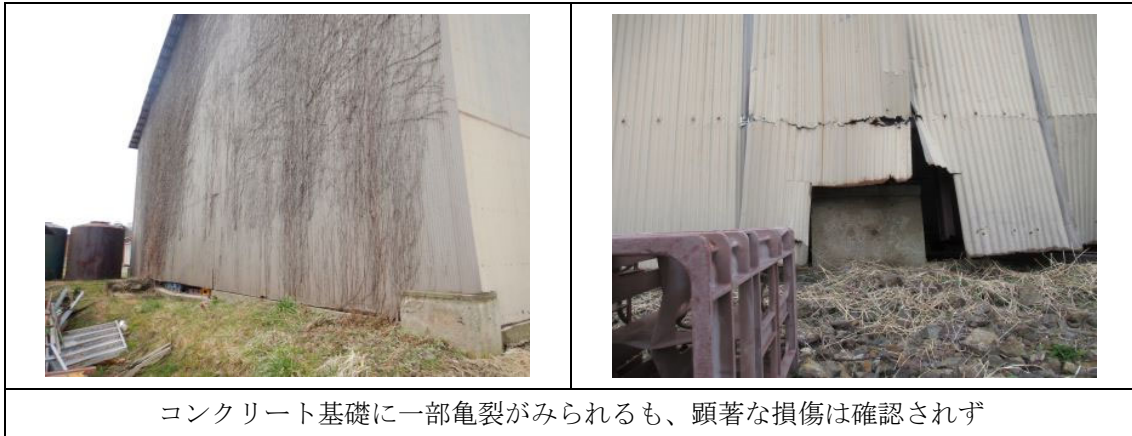
図 4-3-9 珠洲市内の倉庫（鉄骨造）の様子

- ・調査日時：2024年3月5日（火）10時55分頃
- ・調査概要：構造躯体に損傷は見られなかった（0s相当）が、外装材や基礎の軽微な損傷が確認された（IIw～IIIw相当）。以上より、小破相当と推定される。

<p>遠目からは、構造躯体の損傷は見られない</p>	<p>外壁が一部剥落。露出した柱梁に変形なし</p>

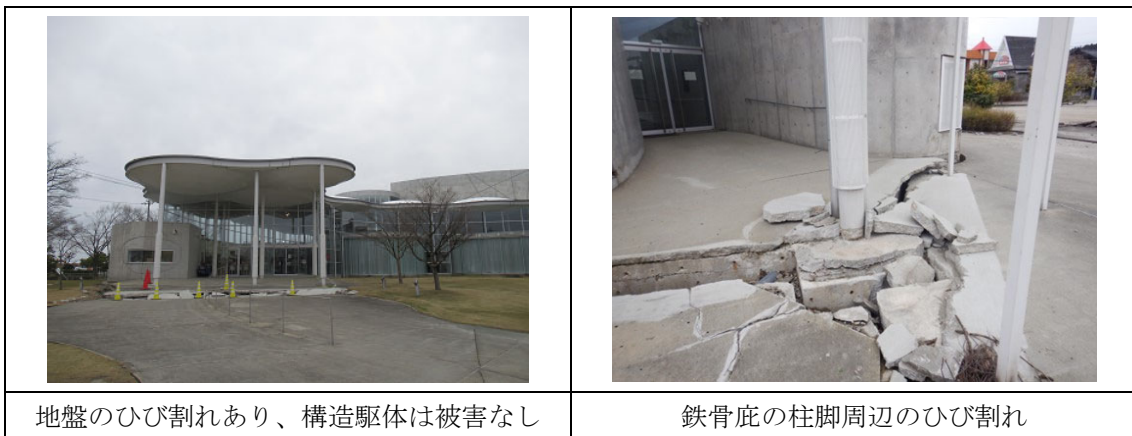
図 4-3-10 鉄骨と RC の混構造の多目的ホールの様子

- ・調査日時：2024年3月5日（火）11時30分頃
- ・調査概要：鉄骨造+RC造の混構造。いずれの構造躯体に大きな被害なし。一部、柱脚部周辺を含む地盤・基礎のひび割れ。外装材に被害は見られない。

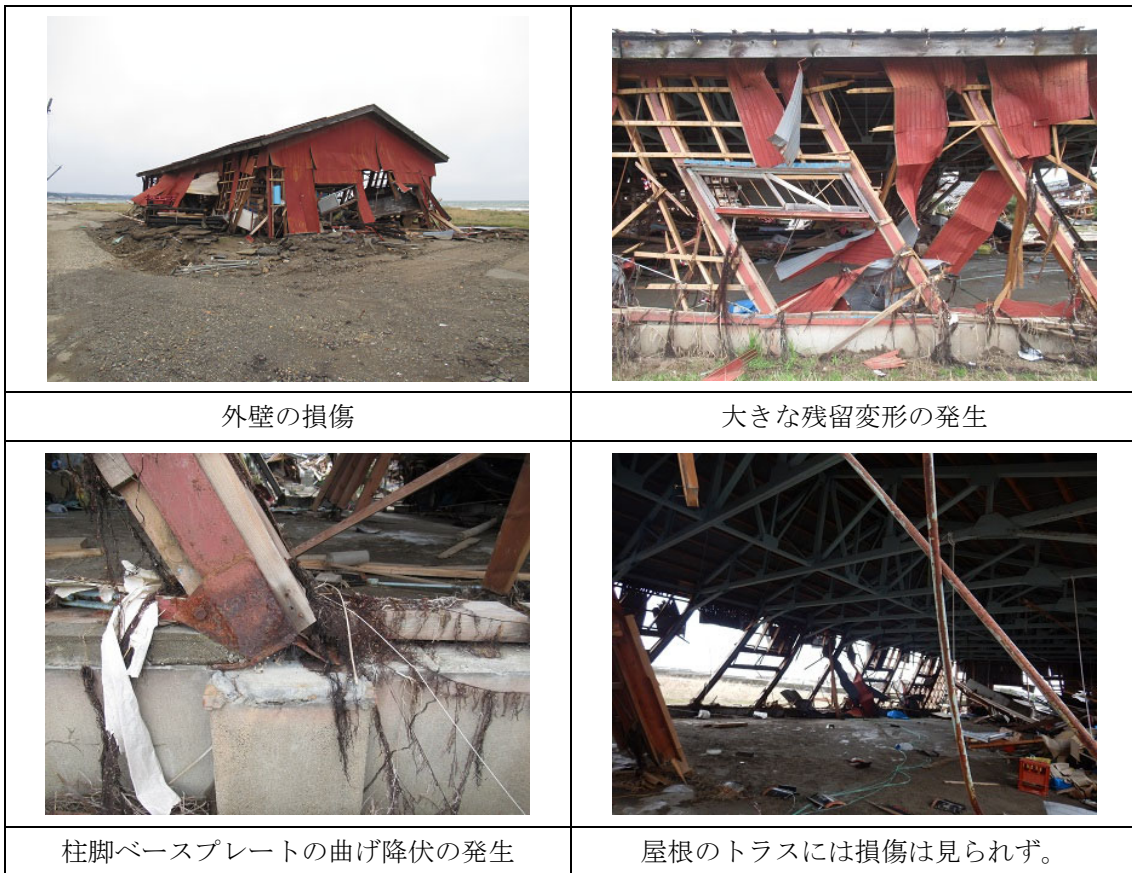
図 4-3-11 珠洲市内の倉庫（鉄骨造）の様子

- ・調査日時：2024年3月5日（火）12時40分頃
- ・調査概要：外壁の損傷。桁行方向のターンバックルのほとんどは破断。柱脚のベースプレートに曲げ降伏の発生。屋根トラスに目立った損傷は見られず。構造躯体は少なくとも $1/30\text{rad}$ 以上の残留変形が生じている。周囲の状況から、津波を受けたと考えられる。（VIs相当）以上より、大破から倒壊に相当すると推定される。

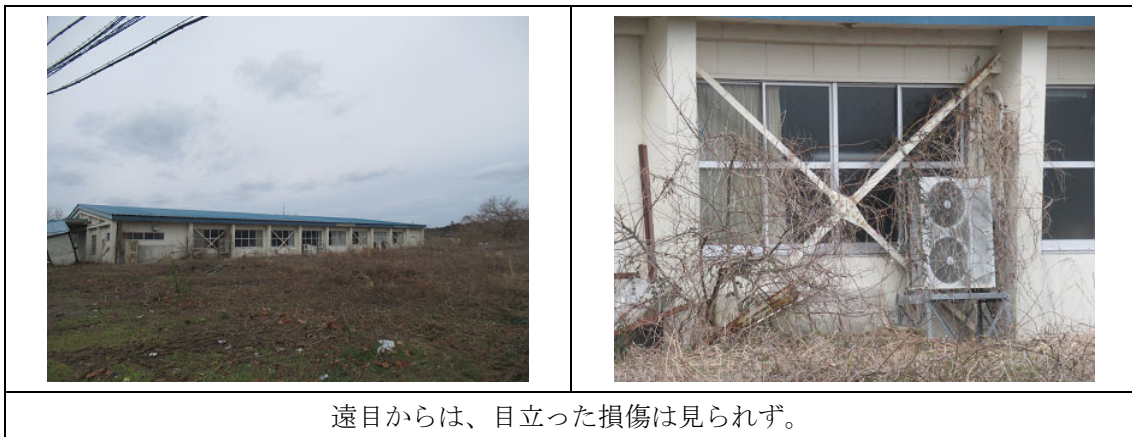
図 4-3-12 珠洲市内の鉄骨造の様子

- ・調査日時：2024年3月5日（火）
- ・調査概要：その他、鉄骨造と考えられる建物を以下に示す。外観から観察する範囲では、ほとんどのケースで目立った損傷は見られず。

<p>遠目からは、目立った損傷は見られず。</p>

<p>遠目からは、目立った損傷は見られず。</p>	<p>外壁の損傷が見られる。柱・梁の躯体と接合部には目立った損傷は無し。</p>

<p>基礎に損傷が見られる</p>

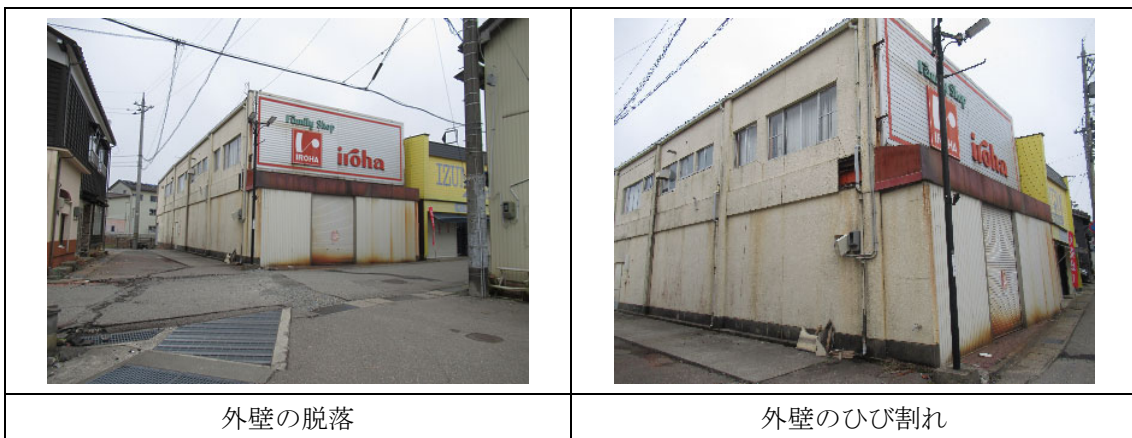
図 4-5-1 穴水町の商業店舗（鉄骨造）の様子

・被害概要：外壁の一部の脱落とひび割れが見られ（IIw～IIIw 相当）、骨組が露出した状態。露出した鉄骨部材と接合部に目立った損傷は見られず。周辺地盤や基礎の損傷も見られず。（0s 相当）以上より、軽微相当と推定される。

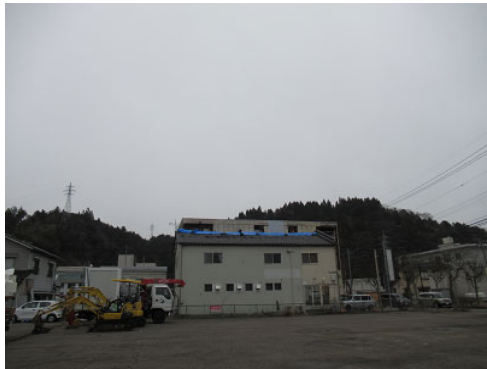
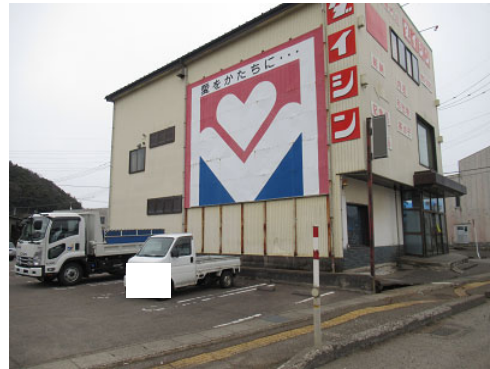
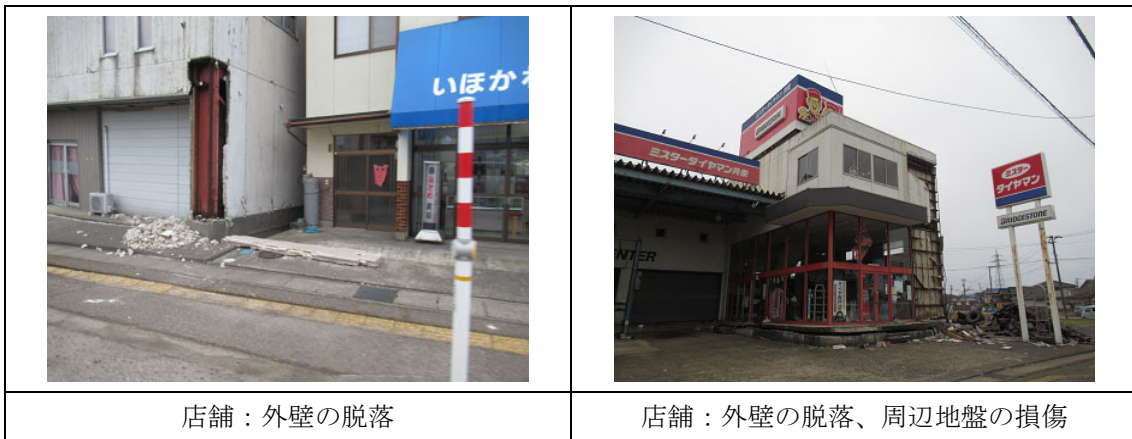
図 4-5-3 穴水町の道路沿いの鉄骨造の様子（移動中の車内より撮影・観察）

- ・調査日時：2024年3月5日（火）15時00分～15時20分頃
- ・被害概要：外壁の脱落が見られた。

<p>工場：外壁の脱落</p>	<p>店舗：周辺地盤の損傷</p>

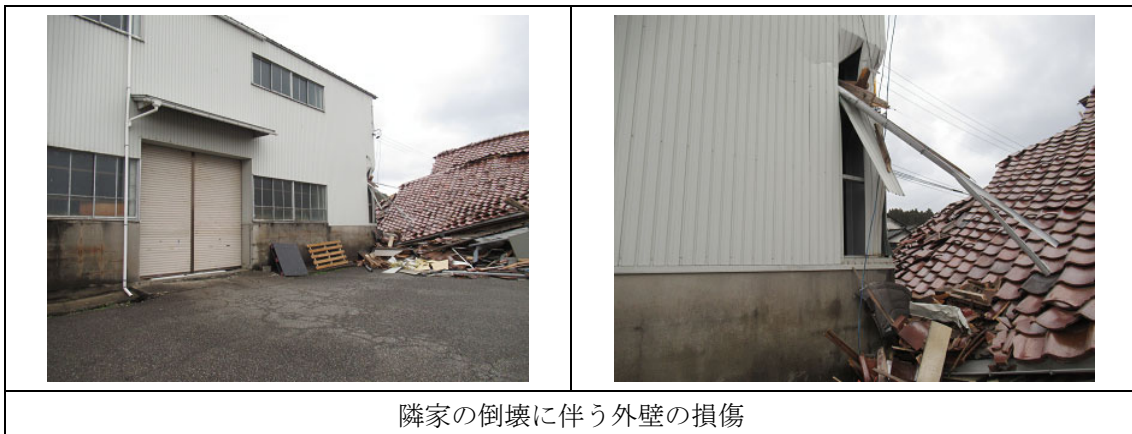
図 4-6-1 輪島市内の工場（鉄骨造）の様子

- ・調査日時：2024年3月6日（水）07時05分頃
- ・調査概要：隣家の倒壊に伴い、外壁に損傷が見られる。（IIw 相当）それ以外、地震による損傷が見られず。（0s 相当）以上より、軽微相当と推定される。

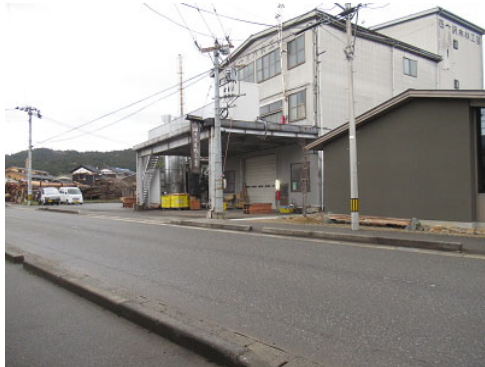
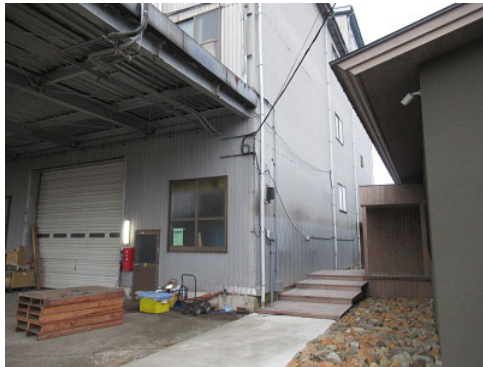
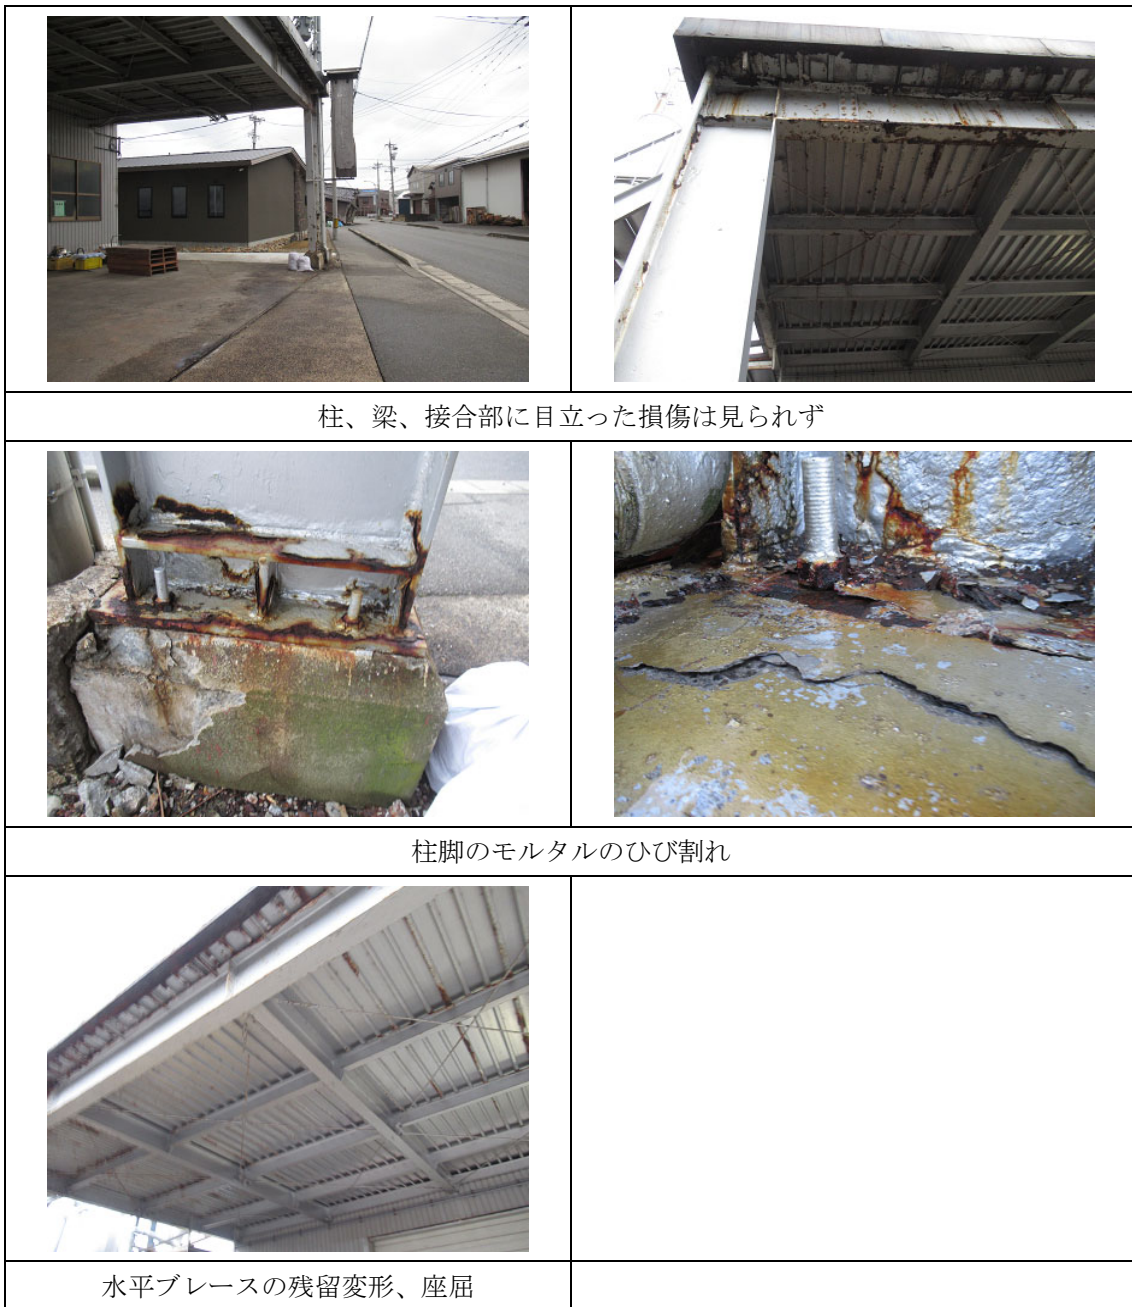
図 4-6-3 輪島市内の工場（鉄骨造）の様子

- ・調査日時：2024年3月6日（水）07時15分頃
- ・調査概要：柱や梁、接合部に目立った損傷は見られず。柱脚のモルタルにひび割れが確認された（Is相当）。水平ブレースの残留変形、座屈が確認された。外壁の一部に面外変形が確認された（Iw相当）。以上より、小破相当と推定される。

<p>外壁の面外変形</p>

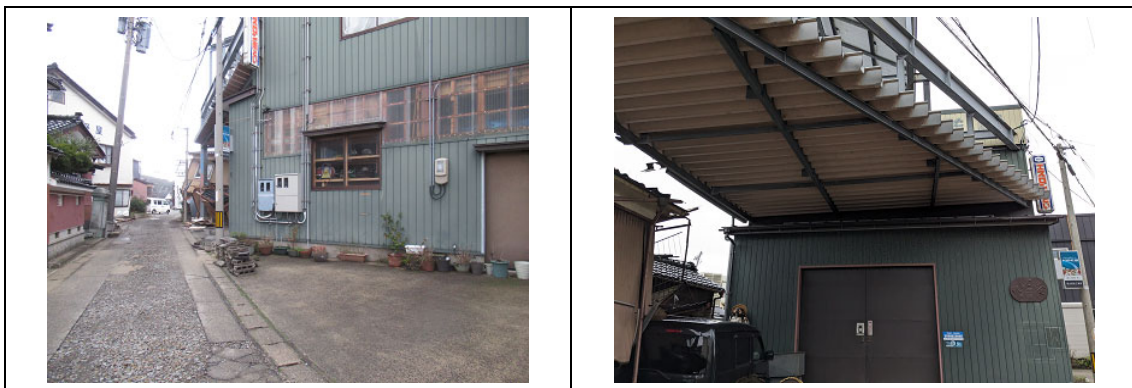
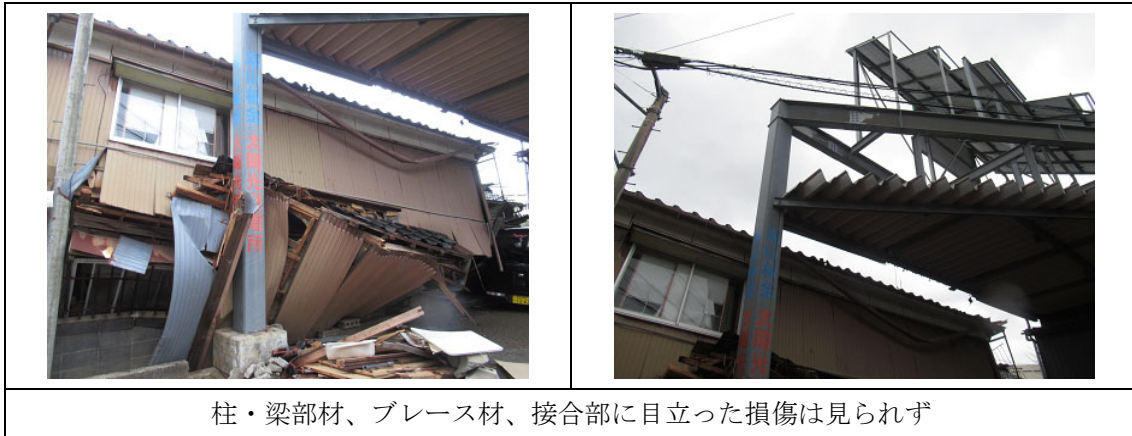
図 4-6-5 輪島市内のオフィス・倉庫（鉄骨造）の様子

- ・調査日時：2024年3月6日（水）07時25分頃
- ・調査概要：隣家の倒壊した家屋が倒れ込むものの、この建物の構造体に目立った損傷は確認されず。以上より、無被害相当と推定される。

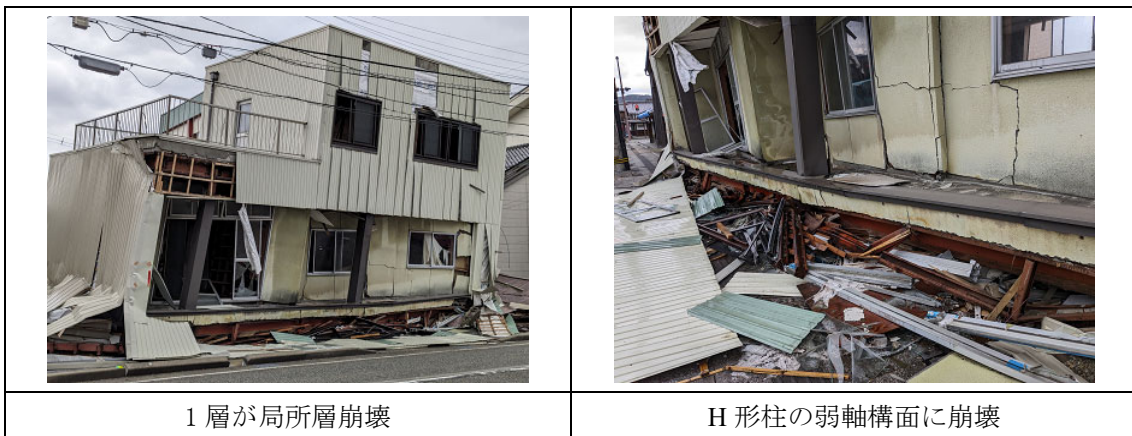
図 4-6-6 輪島市内の店舗（鉄骨造）の様子

- ・調査日時：2024年3月6日（水）07時55分頃
- ・調査概要：1層の局所層崩壊。H形鋼柱の弱軸方向に崩壊している。（VI<sub>s</sub>相当）ブレース材が確認できなかった。以上より、倒壊と推定される。

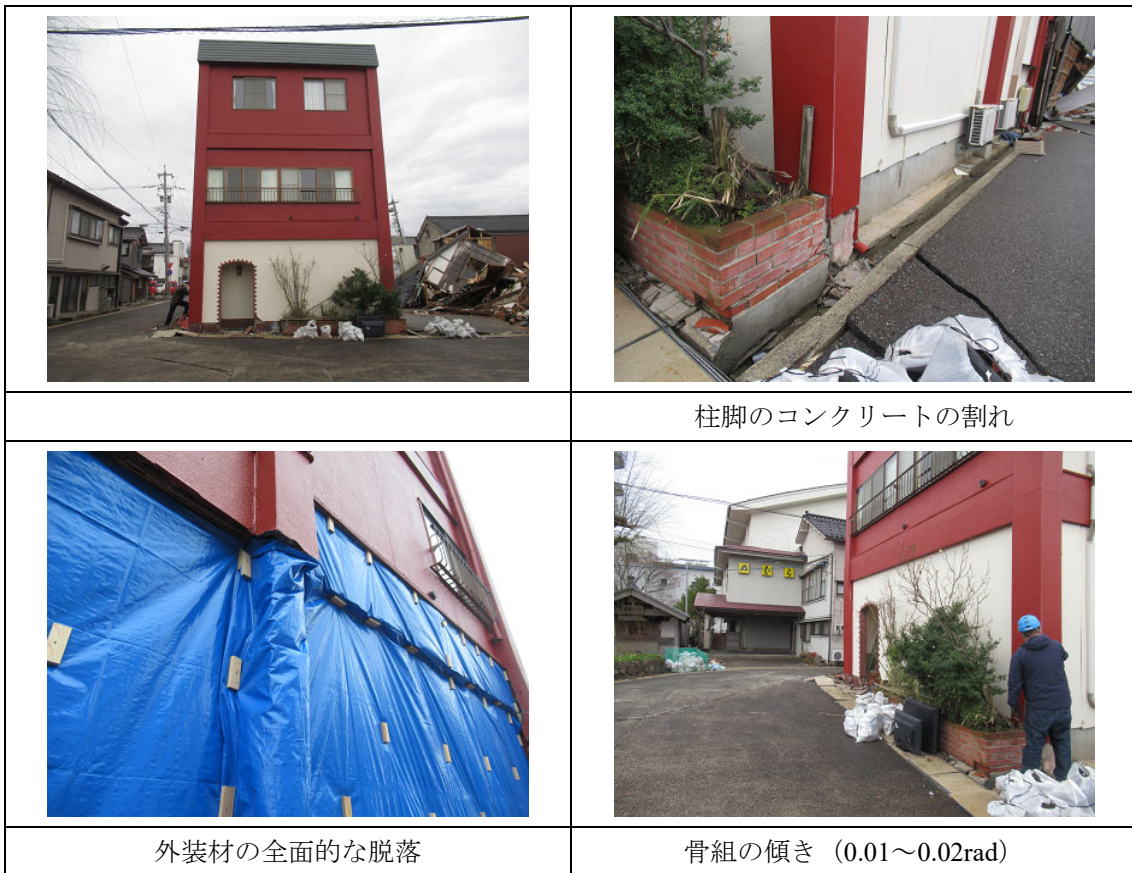
図 4-6-7 輪島市内のオフィスビル（鉄骨造）の様子

- ・調査日時：2024年3月6日（水）08時00分頃
- ・調査概要：外壁の一部の脱落とひび割れが見られ（II<sub>w</sub>～III<sub>w</sub>相当）、骨組が露出した状態。周辺地盤や基礎に損傷が確認された。残留変形角 0.01～0.02rad 程度（III<sub>s</sub>相当）。以上より、中破相当と推定される。

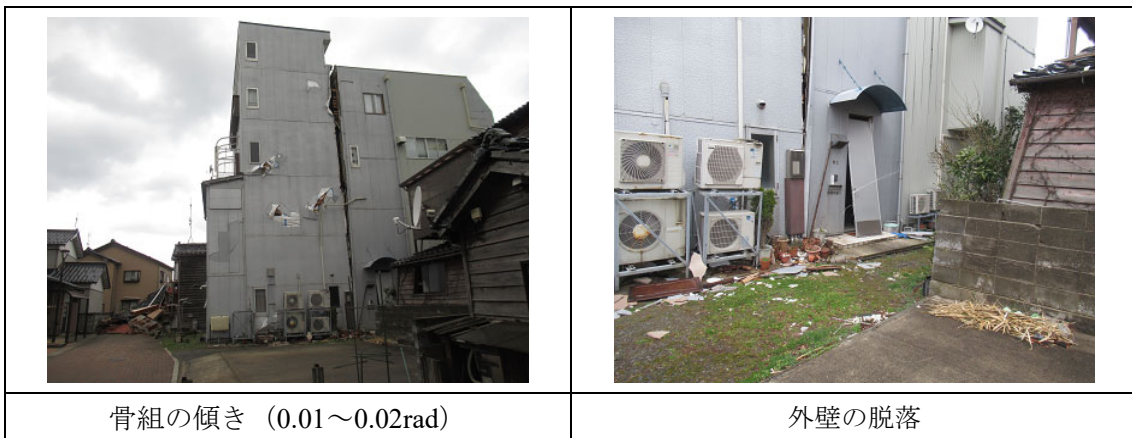
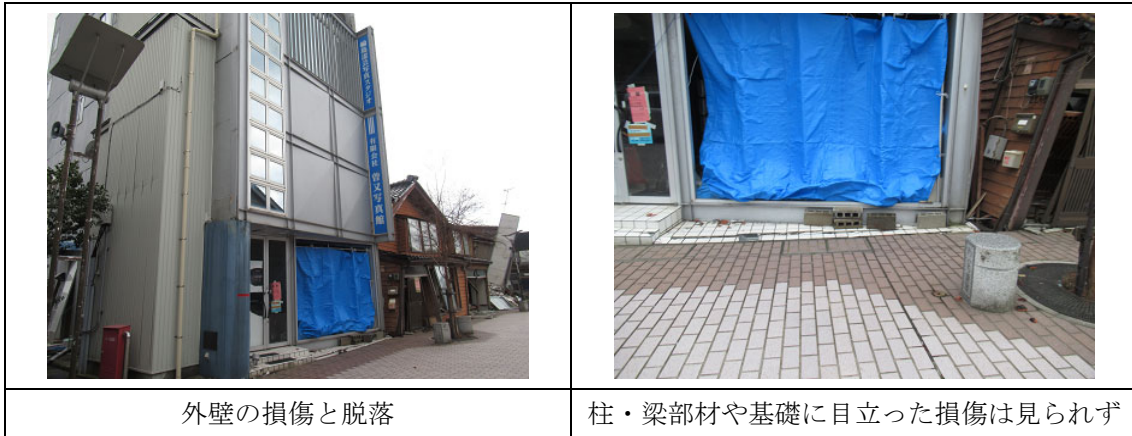
図 4-6-8 輪島市内のオフィスビル（鉄骨造）の様子

- ・調査日時：2024年3月6日（水）08時05分頃
- ・調査概要：外壁の一部の脱落とひび割れが見られた（IIw～IIIw 相当）。周辺地盤や基礎に損傷が確認された。エクспанション・ジョイントの損傷により、建物に亀裂がみられる。残留変形角 0.01～0.02rad 程度（IIIs 相当）。以上より、中破相当と推定される。

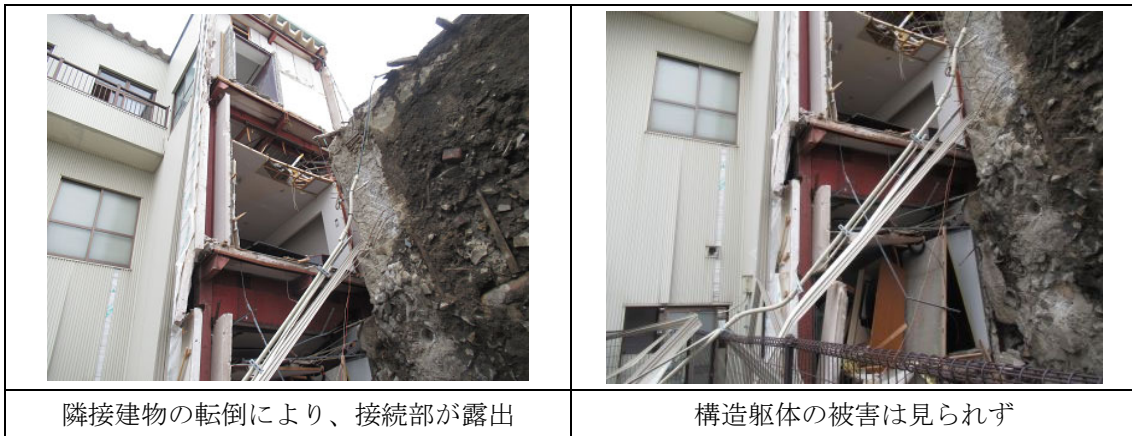
図 4-6-9 輪島市内のオフィスビル（鉄骨造）の様子

- ・ 調査日時：2024年3月6日（水）08時20分頃
- ・ 調査概要：隣接する建物が転倒したことで接続部が露出するも、躯体への損傷は見られなかった。以上より、小破相当と推定される。

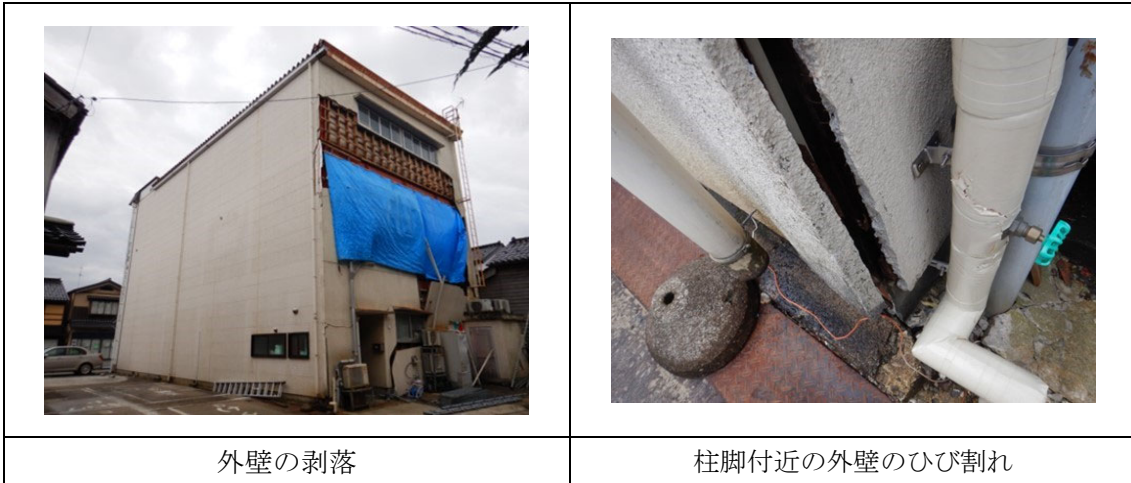
図 4-6-10 輪島市内の店舗・オフィスビル（鉄骨造）の様子

- ・ 調査日時：2024年3月6日（水）08時30分頃
- ・ 調査概要：外壁の剥落がみられる（IIIw相当）が、鉄骨骨組の損傷は確認されなかった。（0s相当）以上より、小破相当と推定される。

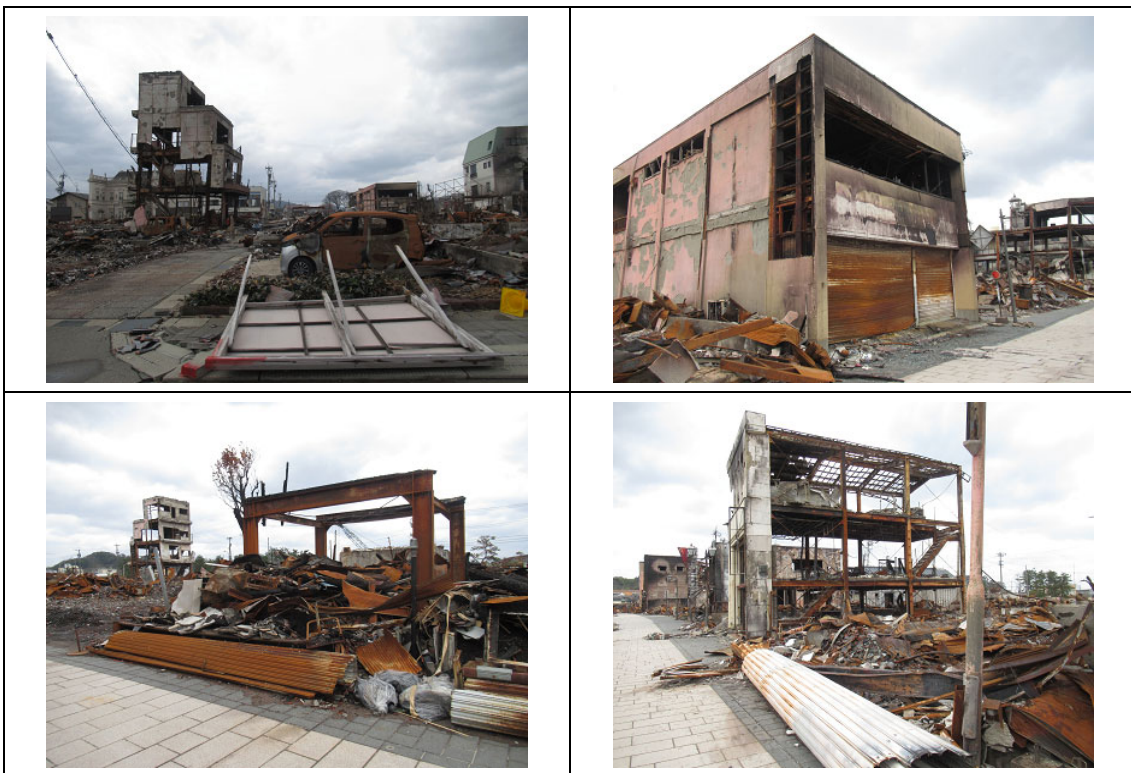
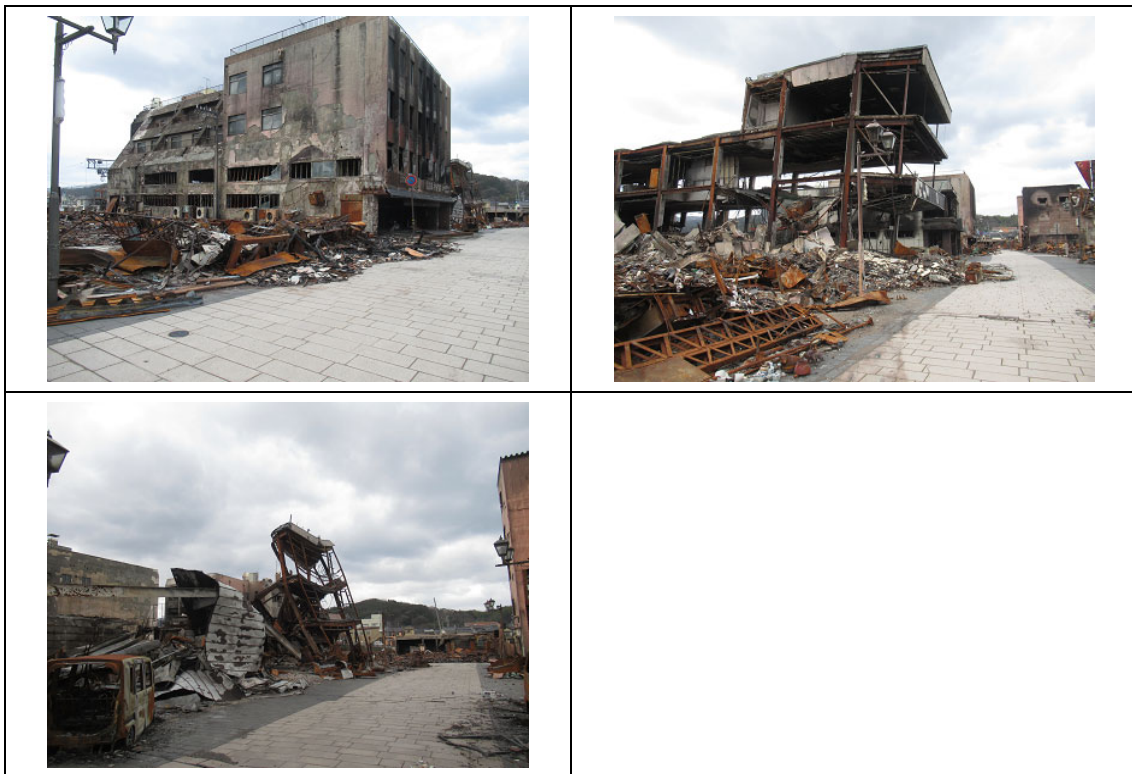
図 4-6-11 輪島朝市通りの鉄骨造の様子

- ・ 調査日時：2024年3月6日（水）08時50分頃
- ・ 調査概要：大規模な火災により、多くの鉄骨構造物に甚大な被害が見られた。

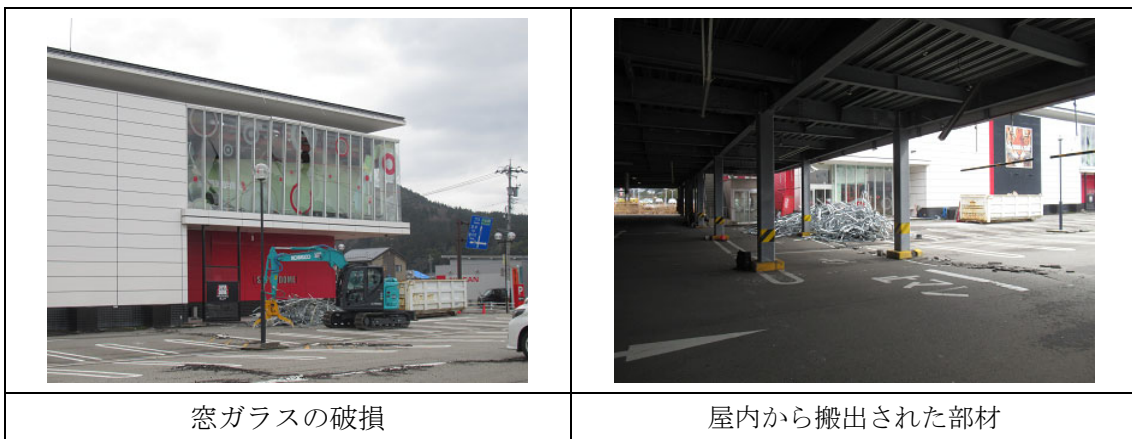
図 4-6-12 輪島市内の遊技場（鉄骨造）の様子

- ・調査日時：2024年3月6日（水）10時00分頃
- ・調査概要：建物内から損傷したと思われる設備が運び出されており、天井・設備の損傷が考えられる。

窓ガラスの破損

屋内から搬出された部材

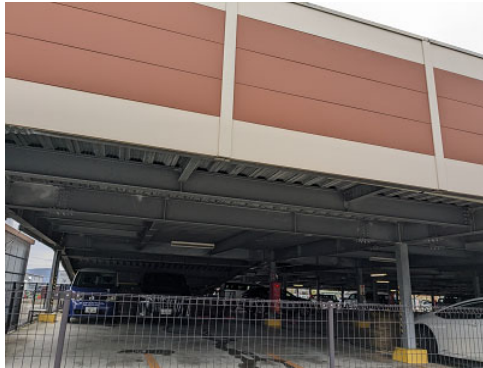
図 4-7-1 七尾市内の鉄骨造の様子

- ・調査日時：2024年3月6日（水）12時30分頃
- ・調査概要：目立った損傷は確認されず。無被害と推定される。

<p>工場：目立った損傷は確認されず</p>	<p>駐車場：目立った損傷は確認されず</p>

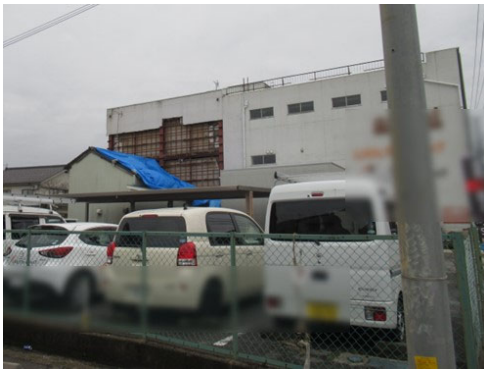
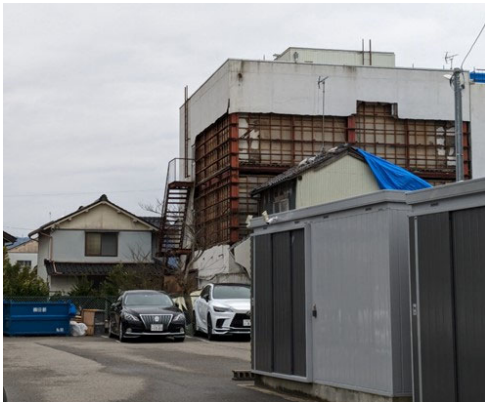
図 4-7-7 七尾市内の店舗（鉄骨造）の様子

- ・調査日時：2024年3月6日（水）13時45分頃
- ・調査概要：建物東側の外壁の大部分が剥落しており（IIIw～IVw相当）、胴縁にも被害がみられる。遠目には鉄骨骨組に目立った損傷や残留変形角は確認されなかった。以上より、中破相当と推定される。

<p>遠目に外壁の剥落、骨組に損傷は見られず</p>	<p>外壁の剥落</p>
