令和6年能登半島地震の被災地での 木造住宅を中心とした建物被害調査速報

実施日：2024年1月20日～22日

参加者：宮津裕次, 劉虹, 富田愛, 穂積佑亮 (東京理科大学)
脇田健裕 (アルキテック株式会社)

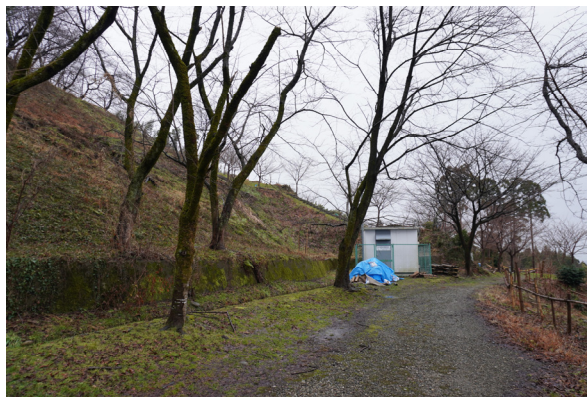
- 地震計は高台に設置されている。
- 周辺の建物や墓地では、地震による大きな被害は特に無いようであった。

地震計設置点の周辺

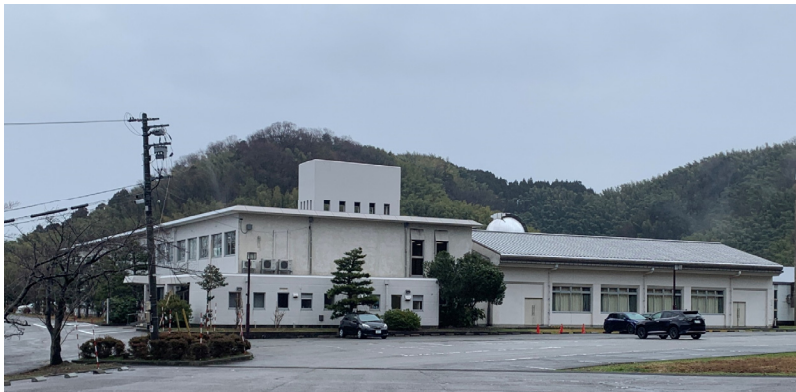
地震計の近くにある低層RC建物

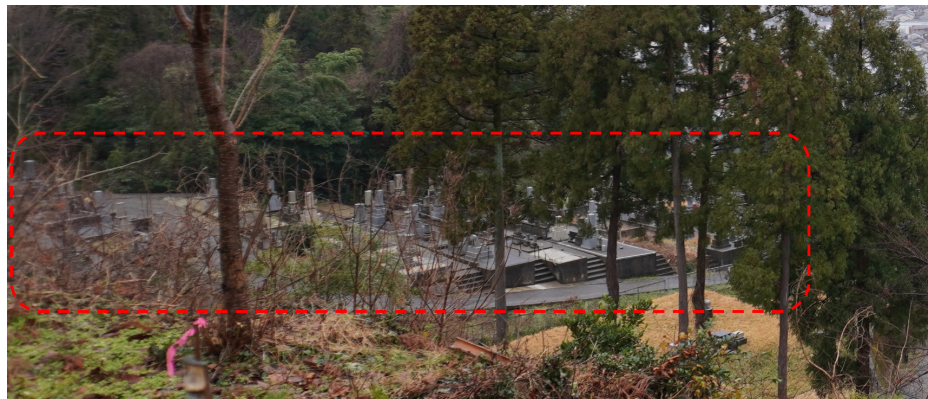
近くの墓地

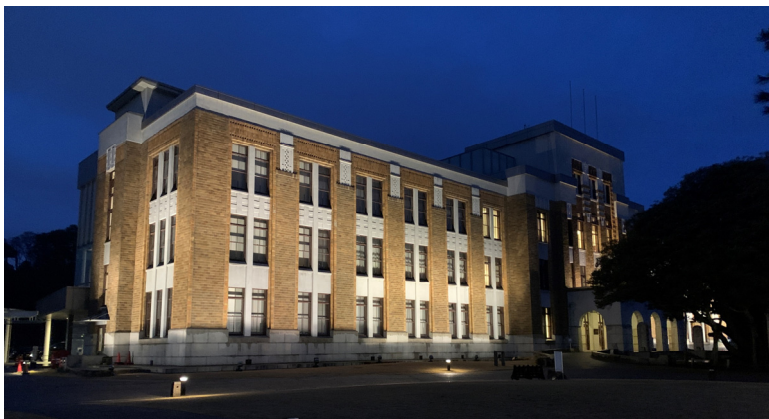
外観

- 旧石川県庁舎
- 免震レトロフィット(2010年)
- 建物内部にもエキスパンションジョイントあり
- エキスパンションジョイントも含めて損傷は見られない。

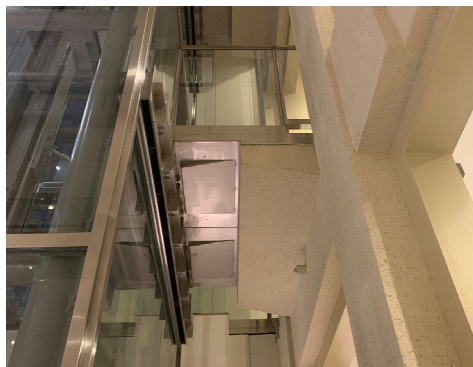
エキスパンションジョイント
(建物内部)

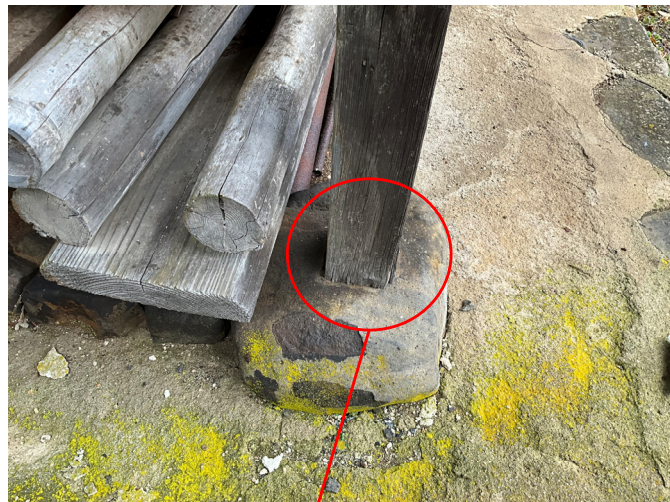
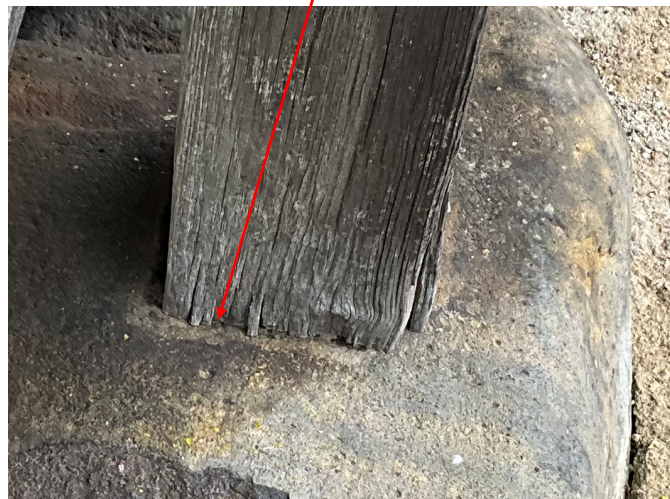
- 江戸時代・享保（1716～1735）に建てられたと推定されている。
- 外観からは特に損傷は見られない。
- 石場建ての礎石上で柱脚が滑動したような痕跡あり。

柱脚が滑動したような痕跡→

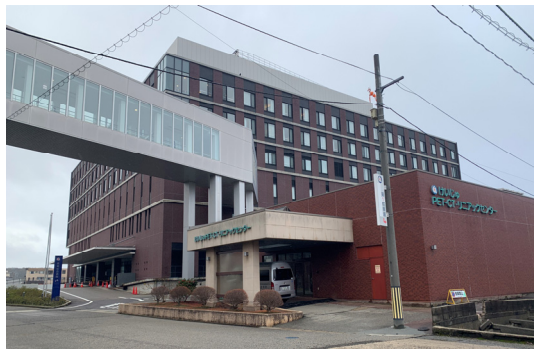
外観 (前面)

- 病院(2014年竣工)
- エキスパンションジョイントで軽微な損傷が見られる。
