# 令和6年能登半島地震緊急現地調査速報会, 2024/01/17

Quick reporting seminar on emergency field survey of the 2024 Noto Peninsula Earthquake

愛媛大学 大学院理工学研究科  
インフラメンテナンス工学寄附講座  
特定教授 森 伸一郎

# 緊急現地調査（1月3～7日）の対象と経路

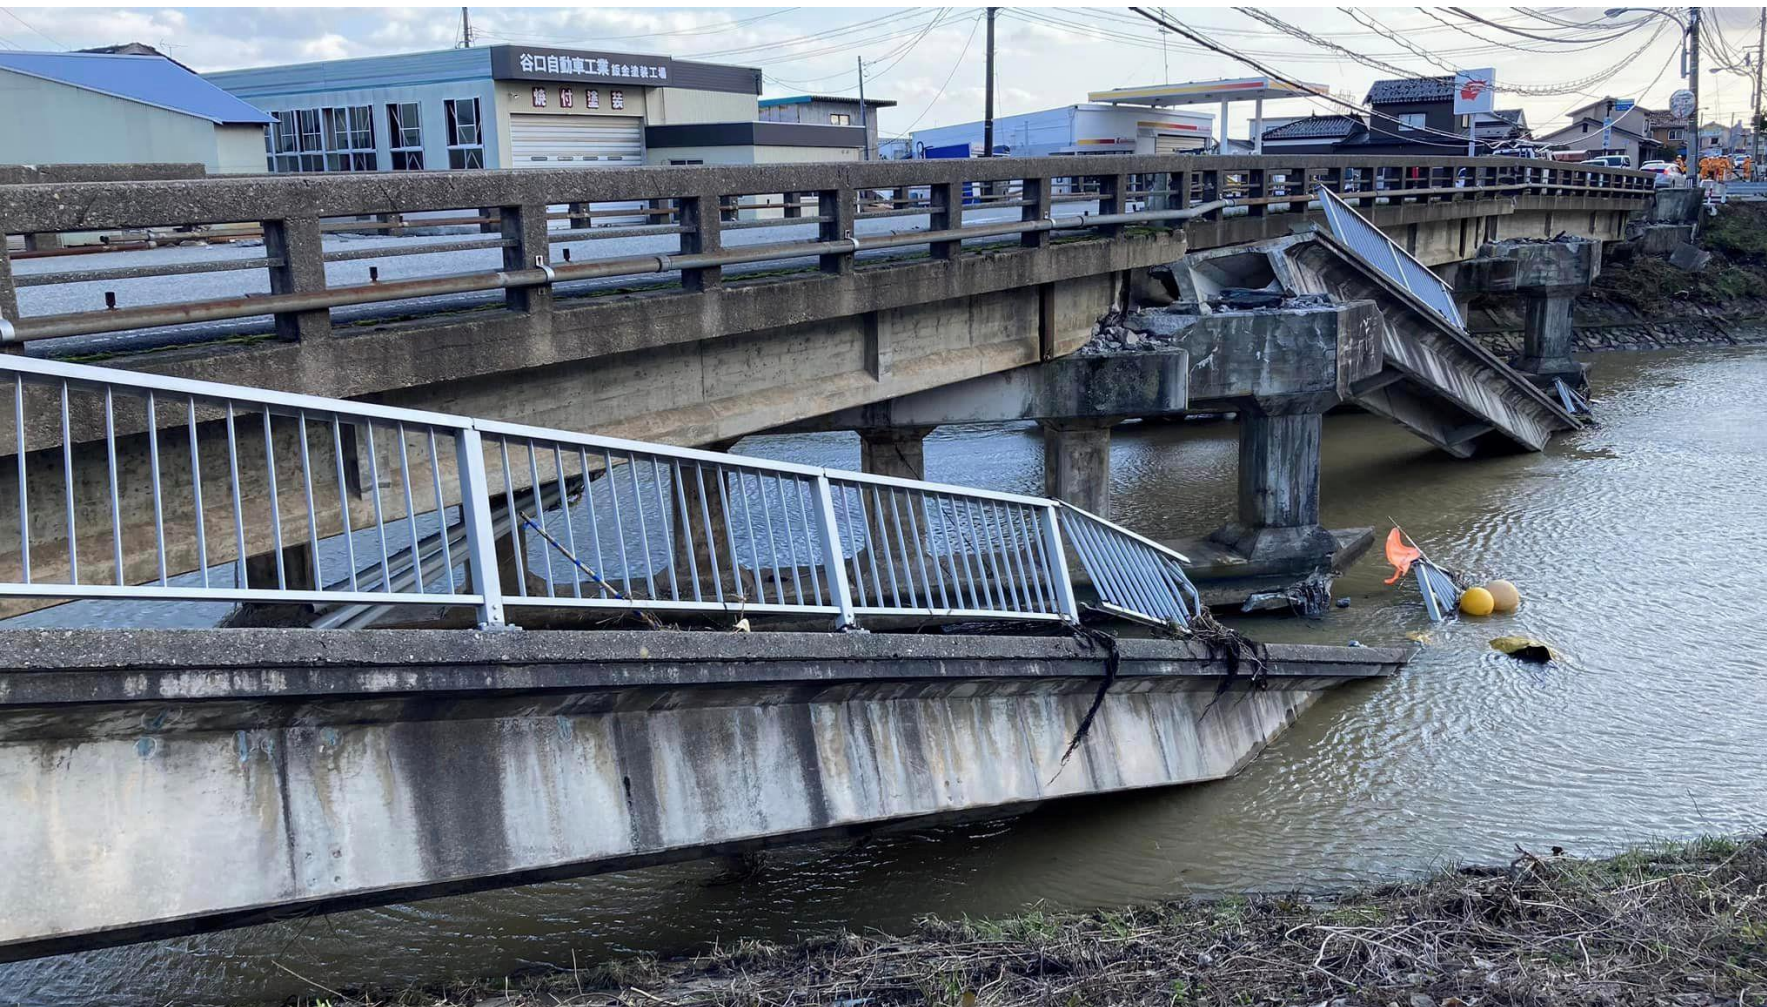
鵜飼大橋

昭和36年(1961)3月竣工

橋齢63歳、1等橋

橋長38m、3径間PC桁橋

**増設歩道橋落橋→原因は、**

平均で桁の水平移動70cm。  
斜橋がゆえの **水平面内の  
回転**も生じていた。

また、**主桁は凄まじいせん断破壊**していた。歩道橋は本橋の水平移動に伴い2径間落橋していた。

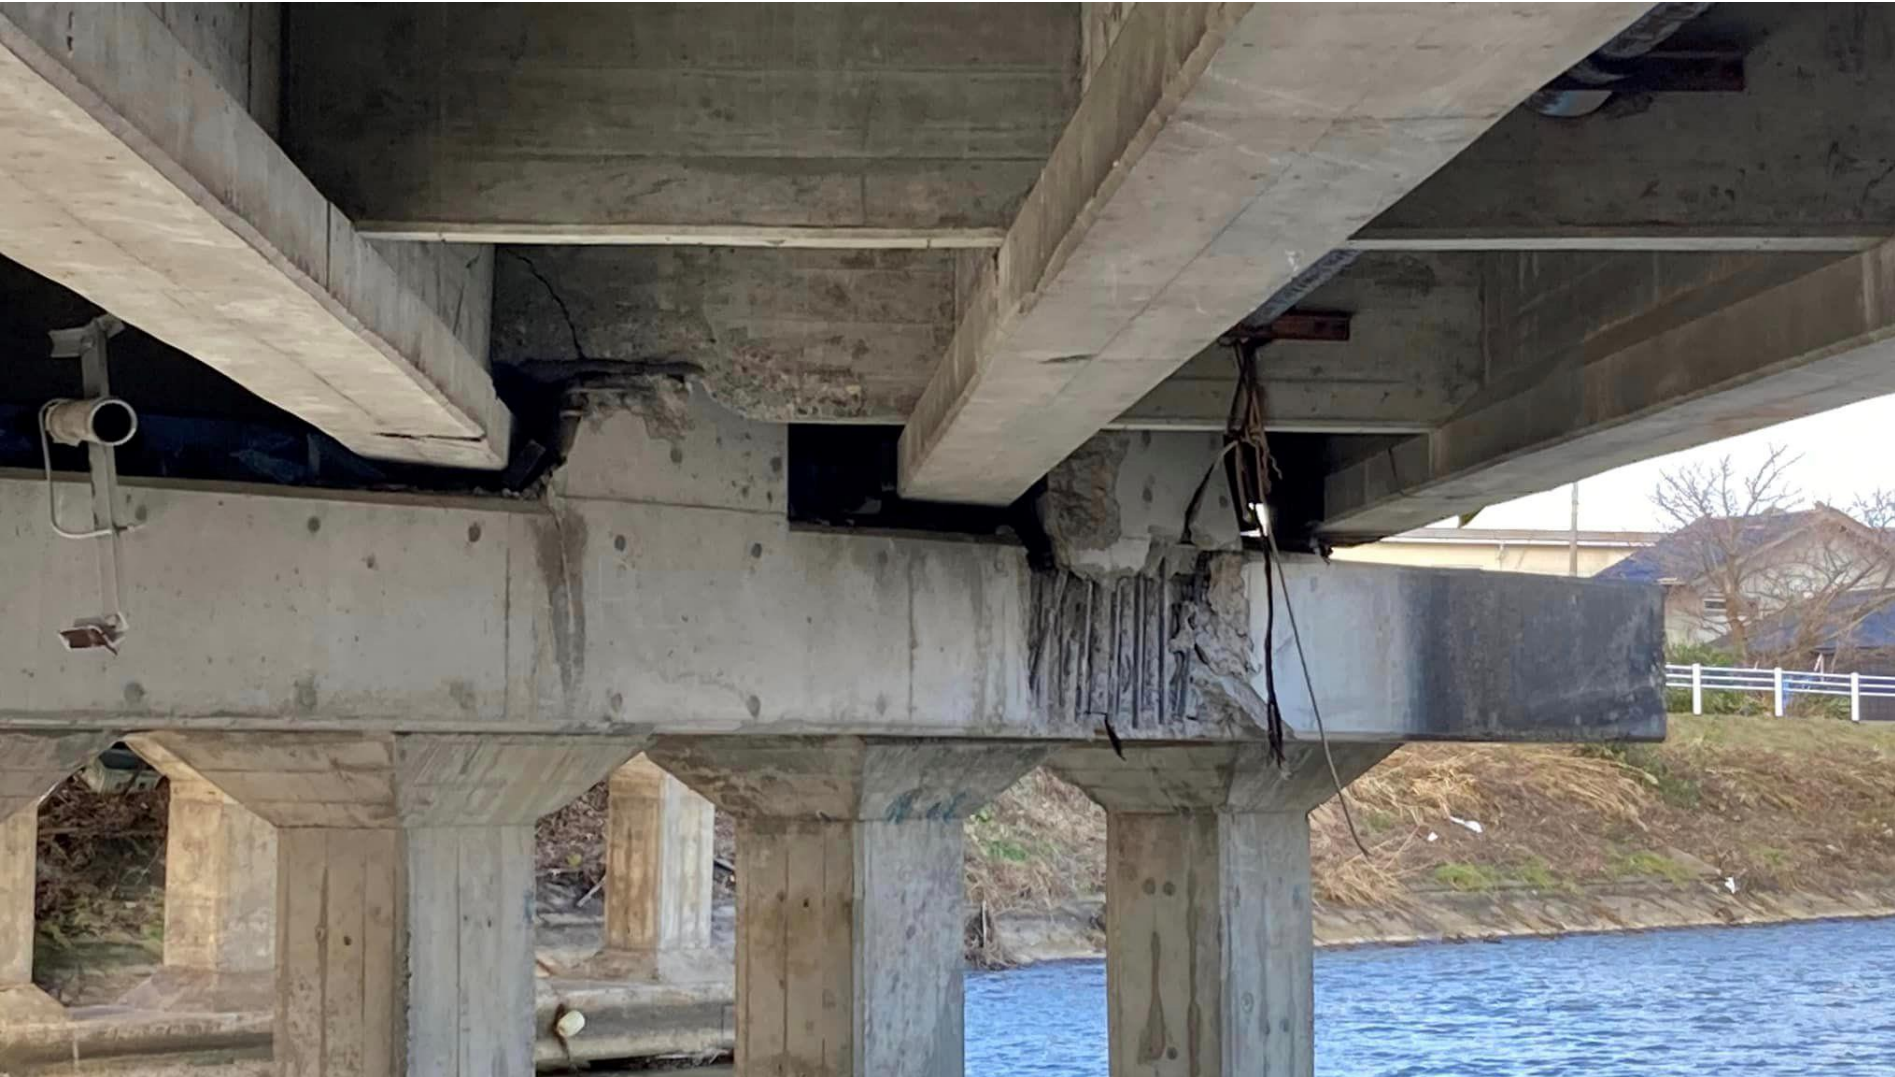
PC桁橋

橋脚横梁

コンクリート剥落

変位制限装置

せん断破壊

中間横桁が衝突による損傷

橋脚柱は無被害

主桁に損傷なし

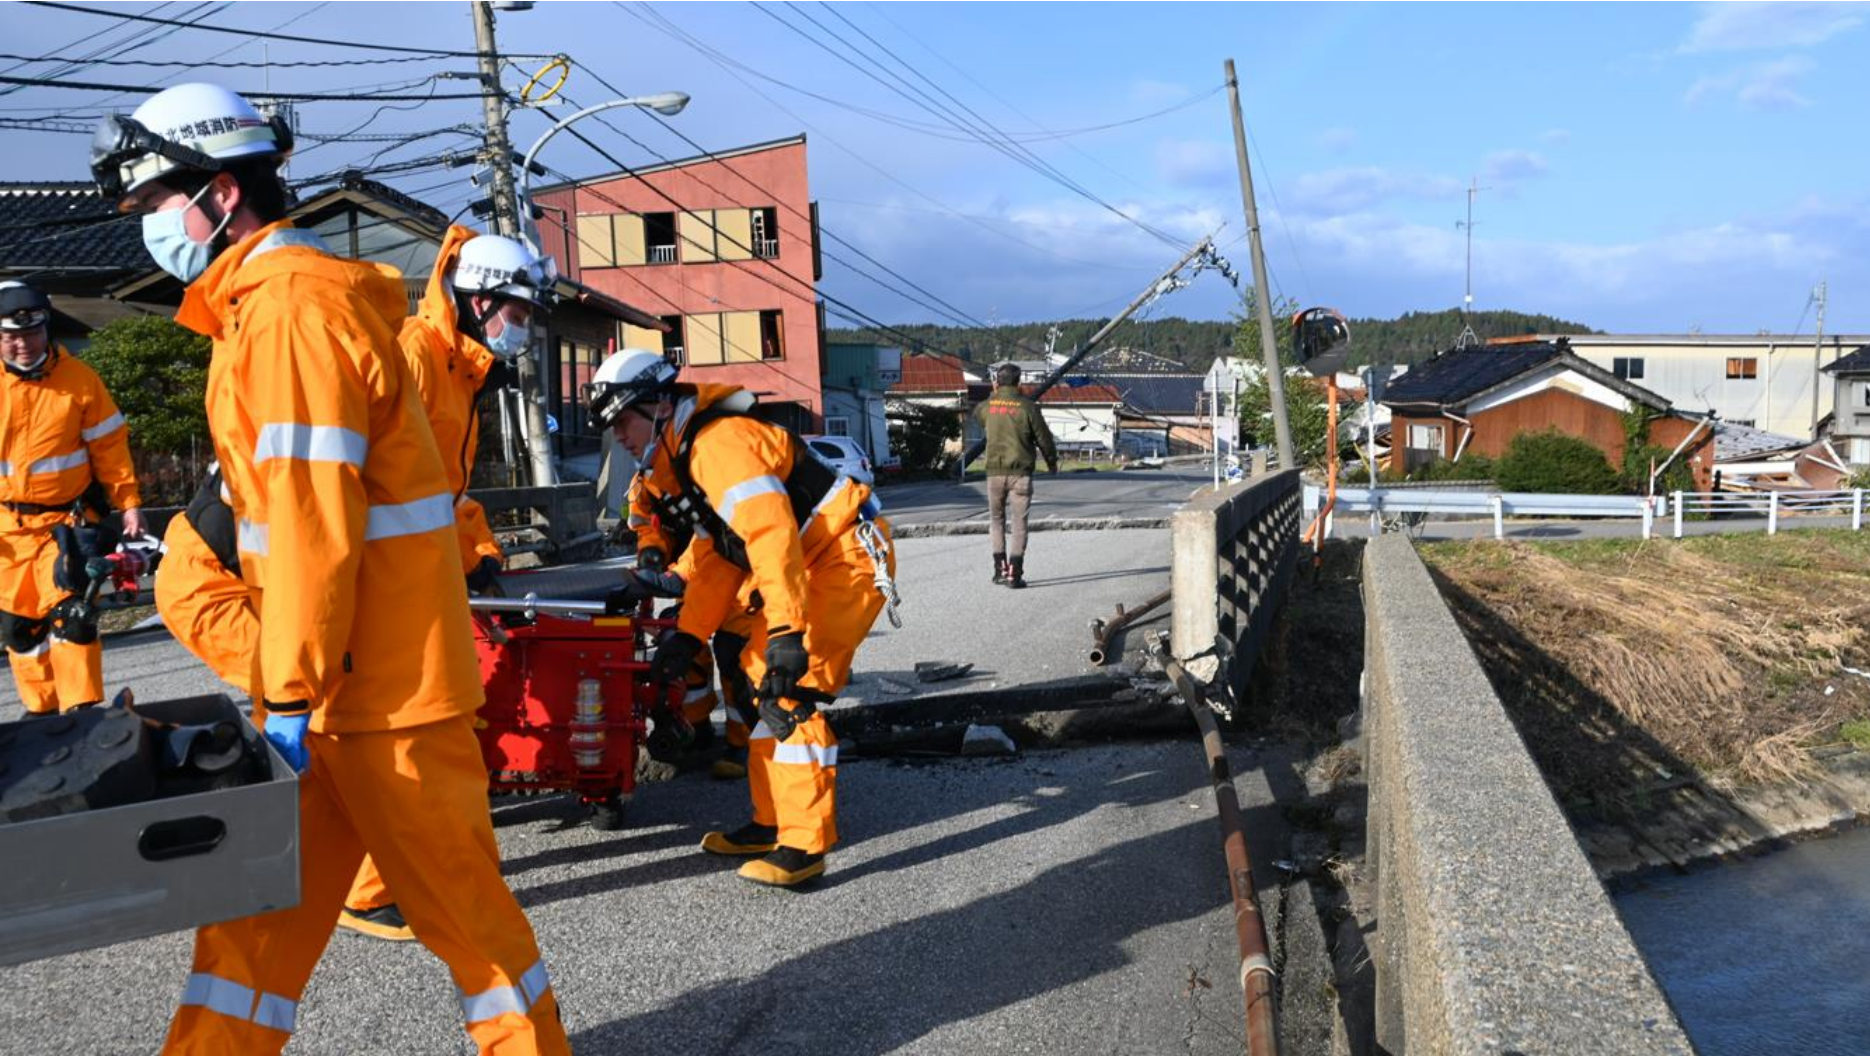
斜橋であるPC桁橋の床版が水平に回転、沓座からの脱落したための径間間の橋面の段差と開きがあり、車両の通行は不能。

しかし、倒壊家屋の安否不明者捜索の消防の活動のための機材運搬には一定の機能を果たしていた。

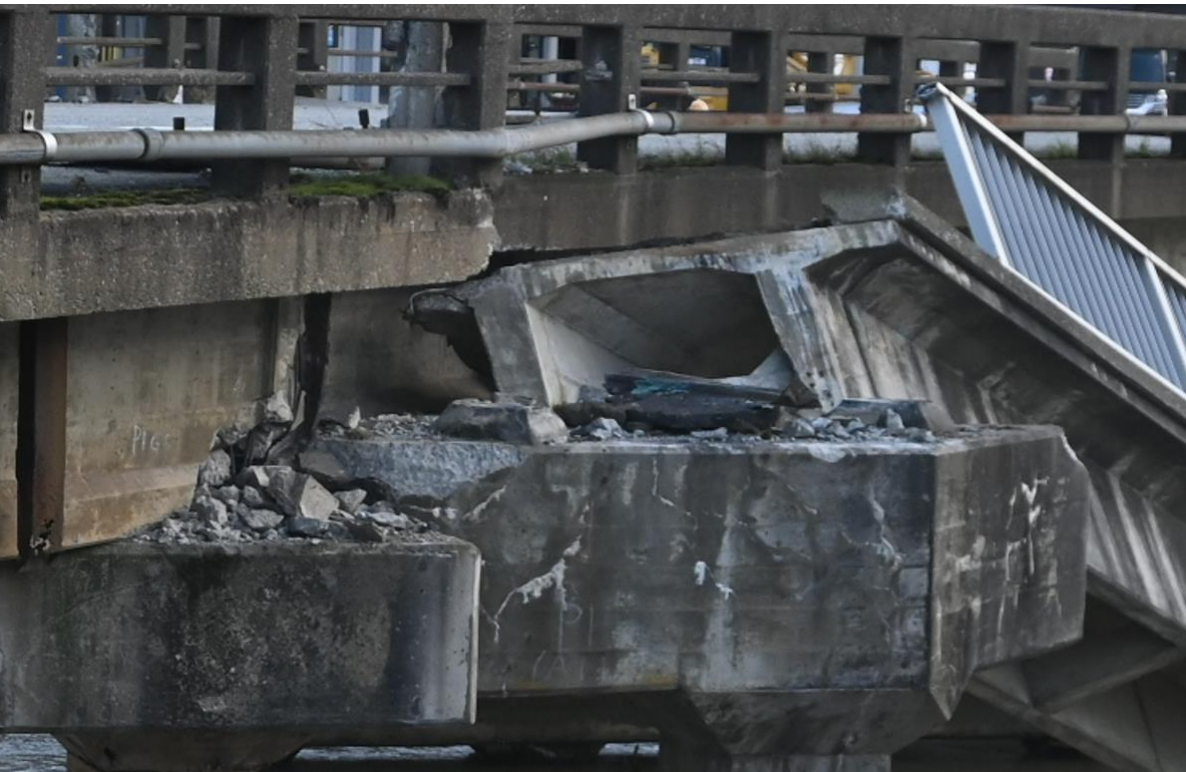
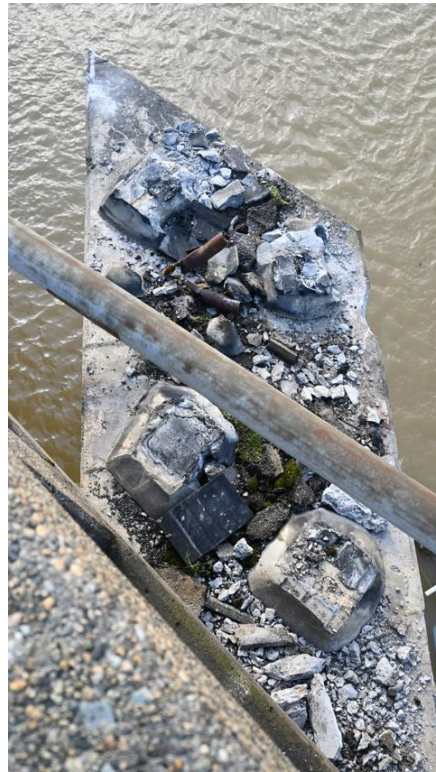
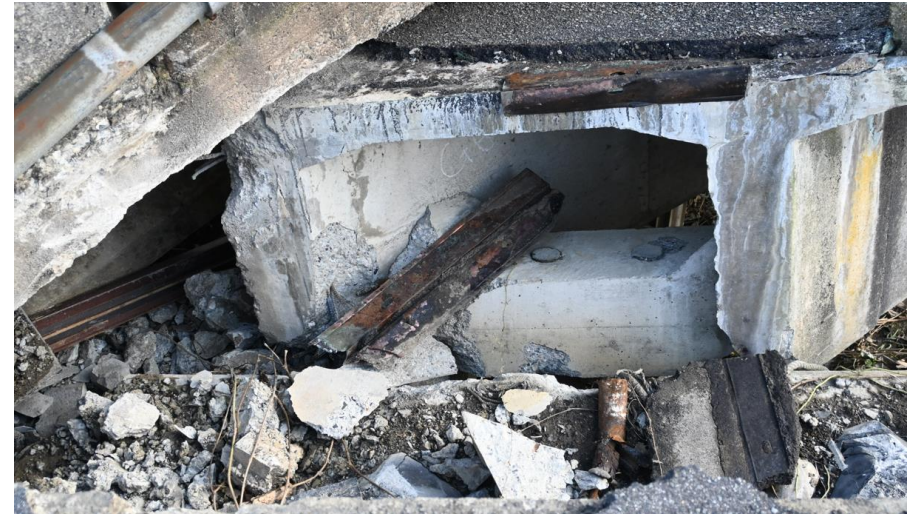
PC桁橋 橋脚橋座上には歩道橋（2本T桁橋）のコンクリート破壊片が見られるが、変位制限装置のコンクリートや定着鉄筋などの痕跡は認められない。

橋台上の橋座面は確認が困難。落橋した主桁間にコンクリートブロックが認められる。これが変位制限装置とすれば、定着鉄筋がよほど細いものと推測される。

**結論：歩道橋部分の変位制限装置はなかったものと推定。**

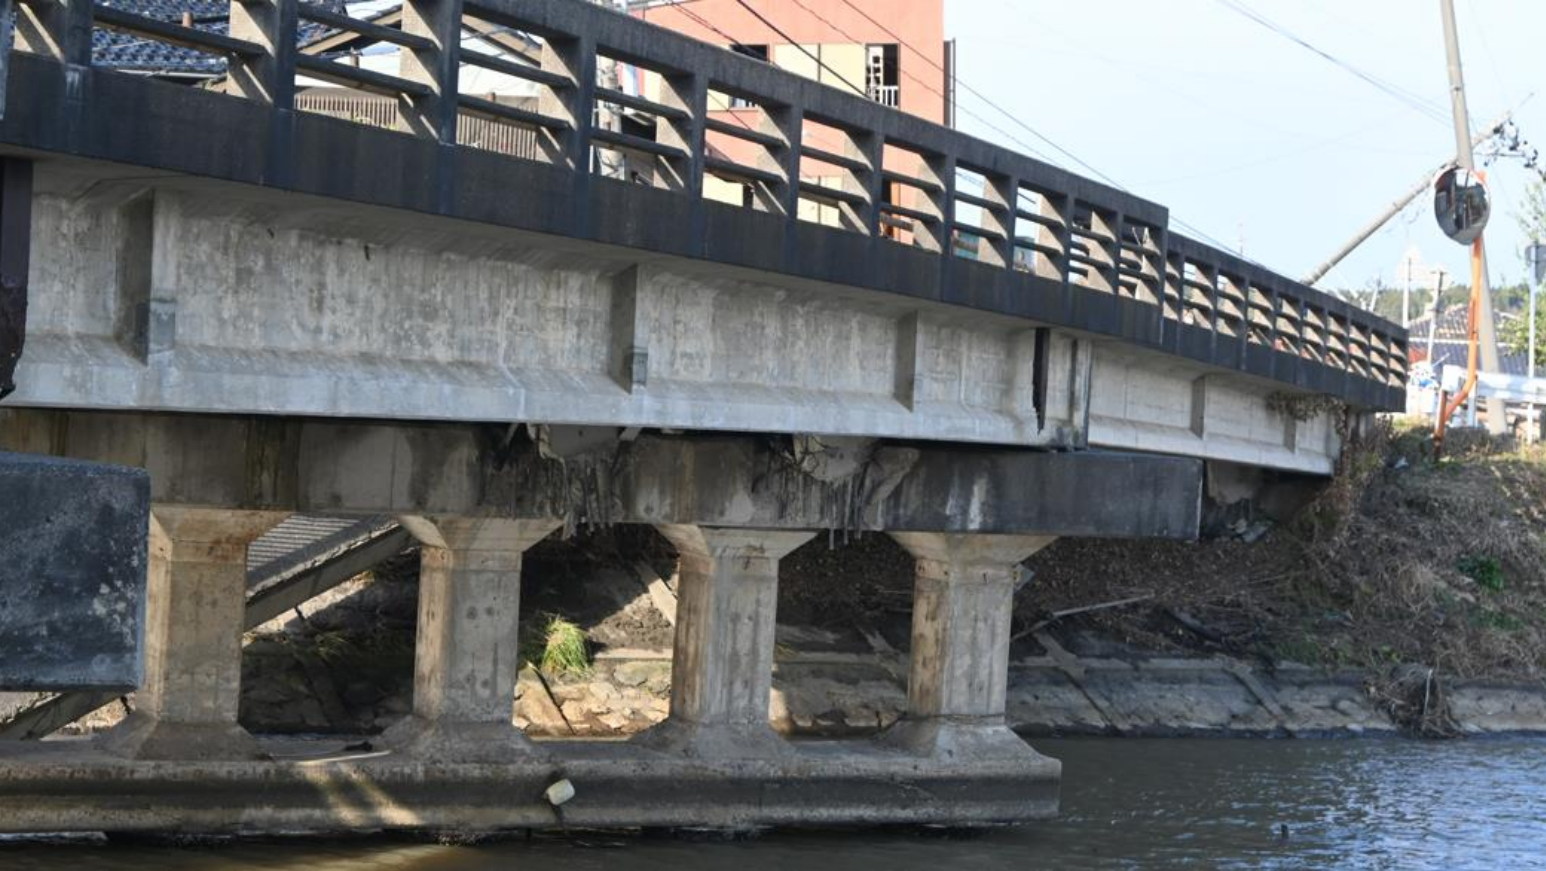
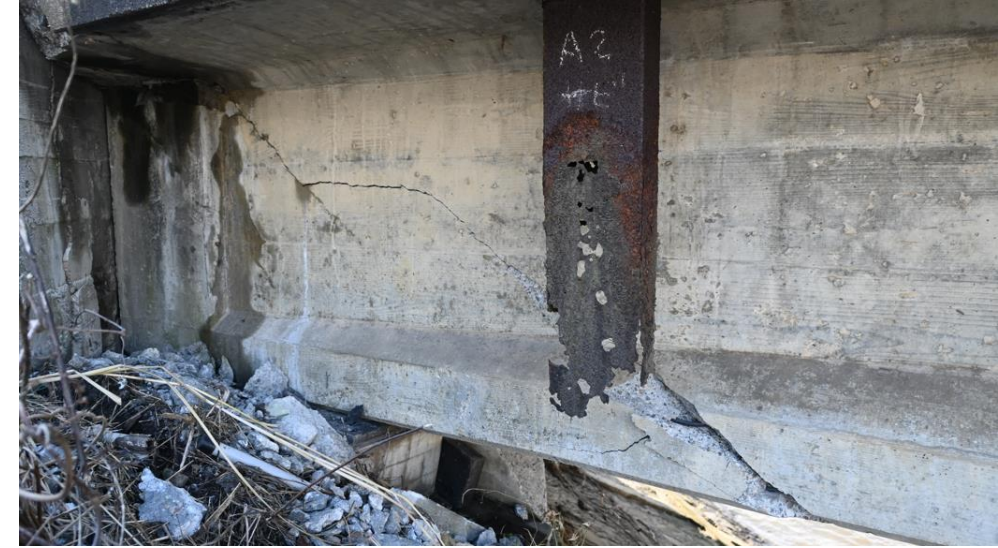
PC桁橋道路橋の変位制限装置は、南側橋脚の南側桁では1か所、北側橋脚の南側では2か所で破壊していた。

主桁は端部でせん断破壊していたが、径間中央部分に損傷は認められなかった。

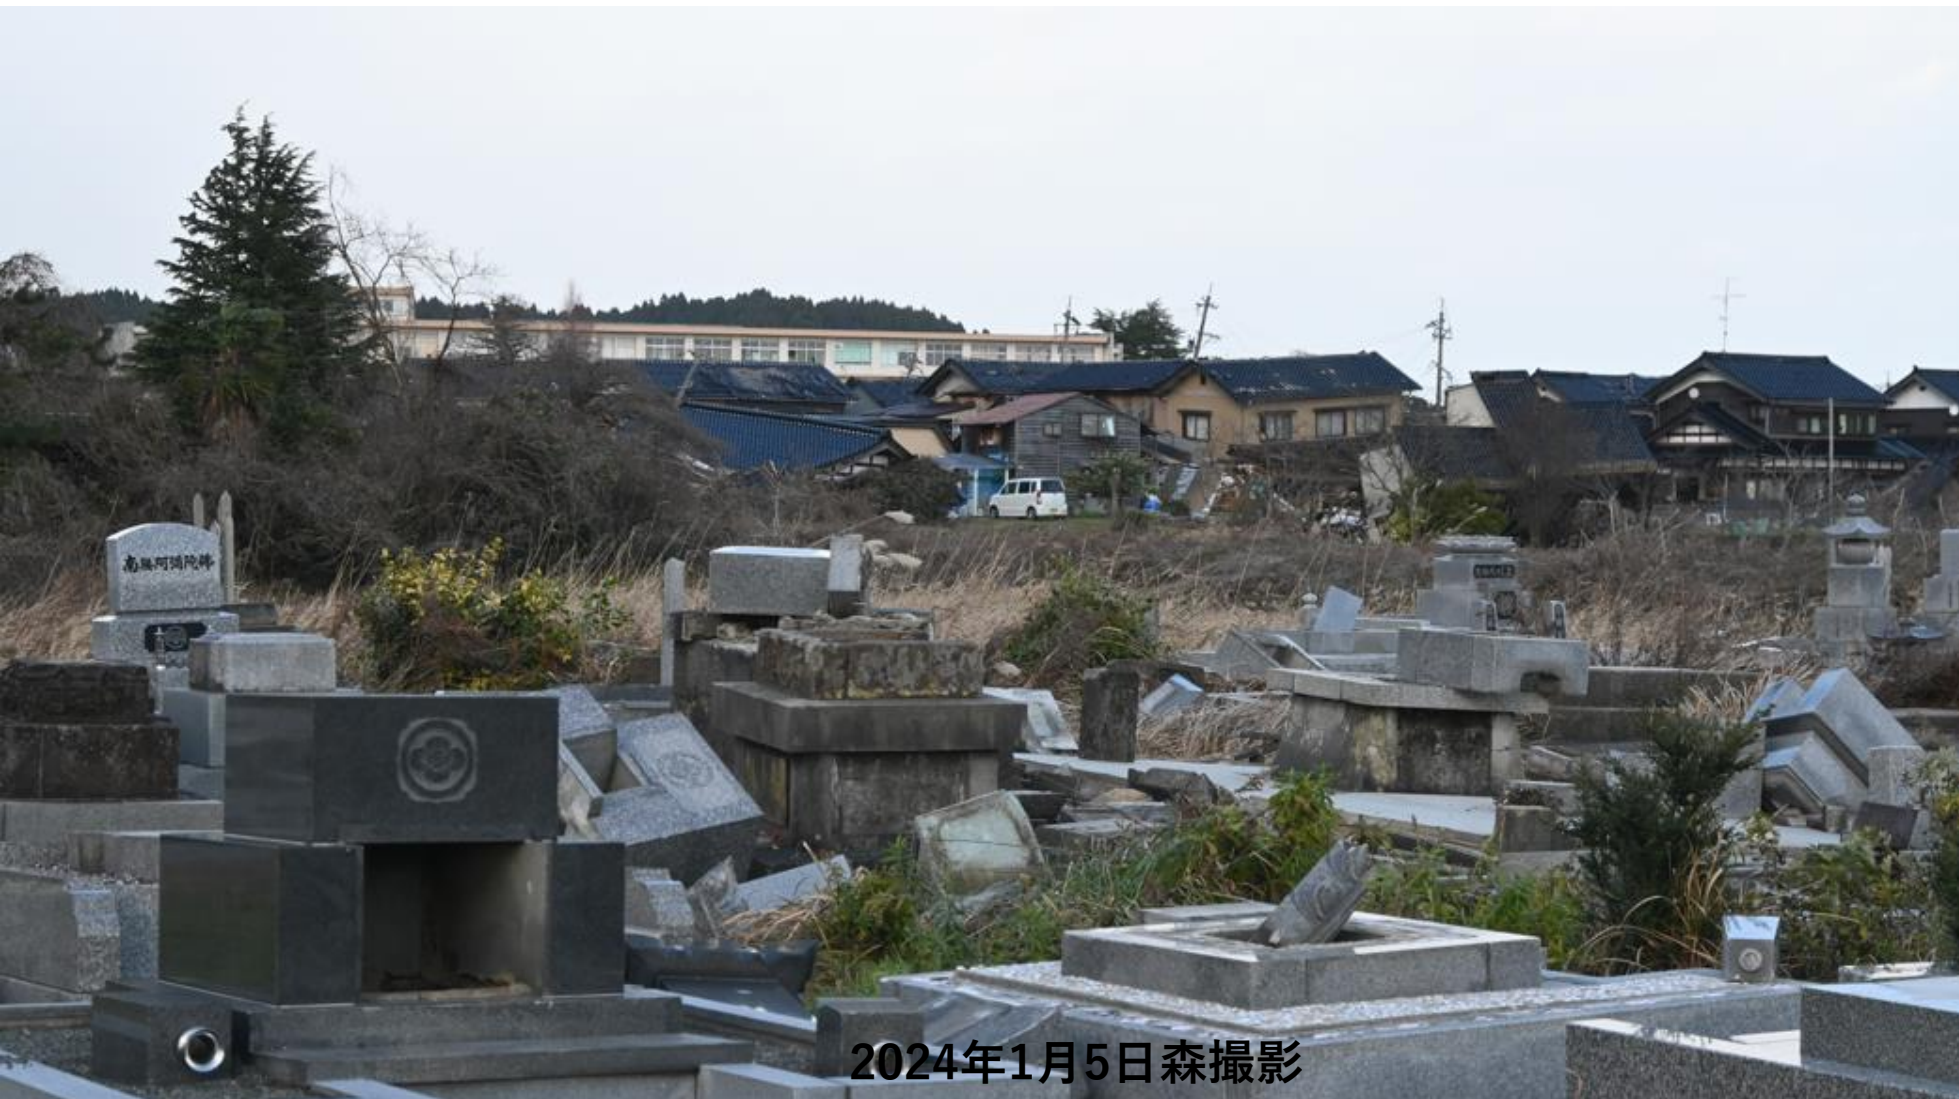
竿石式墓石の倒壊  
倒壊率95%→震度  
6強以上

竿石で遠くまで跳  
んだものもあった。

最大水平距離4m

台石が数10cm動  
いたものも多数  
あった。

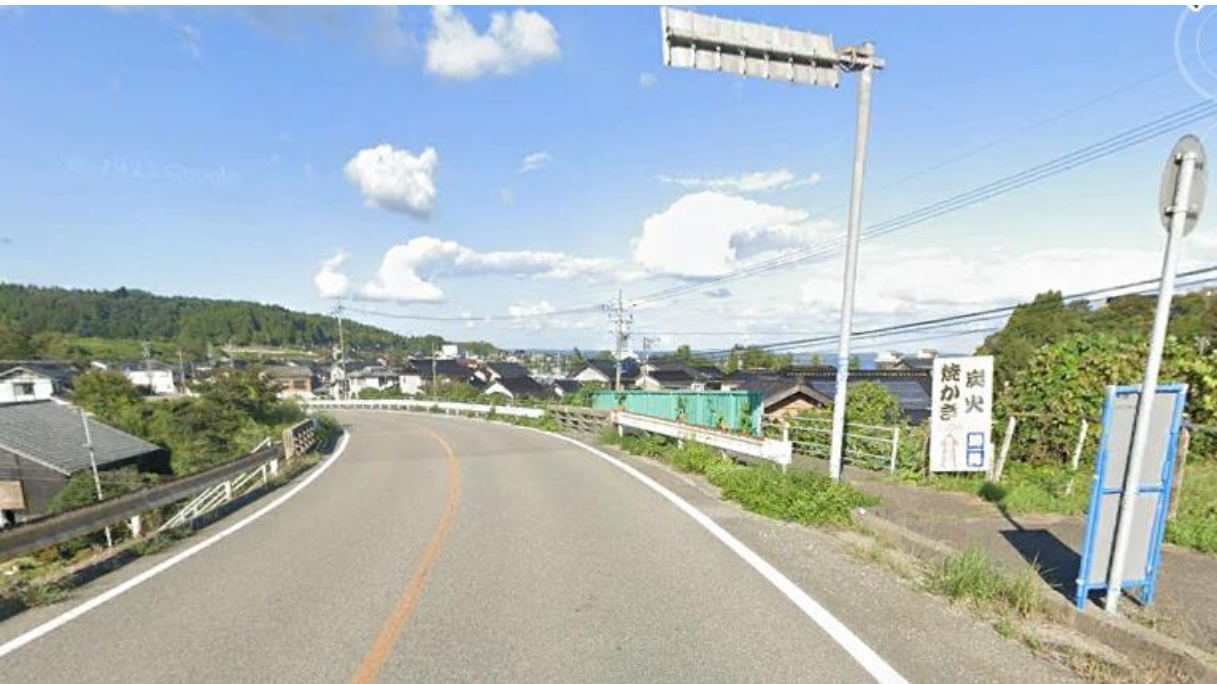
跨道橋前後の橋台裏取り付け部の段差、前後の盛土のはらみ出し変形と沈下が原因。  
舗装の縦亀裂と段差の程度が大きい。

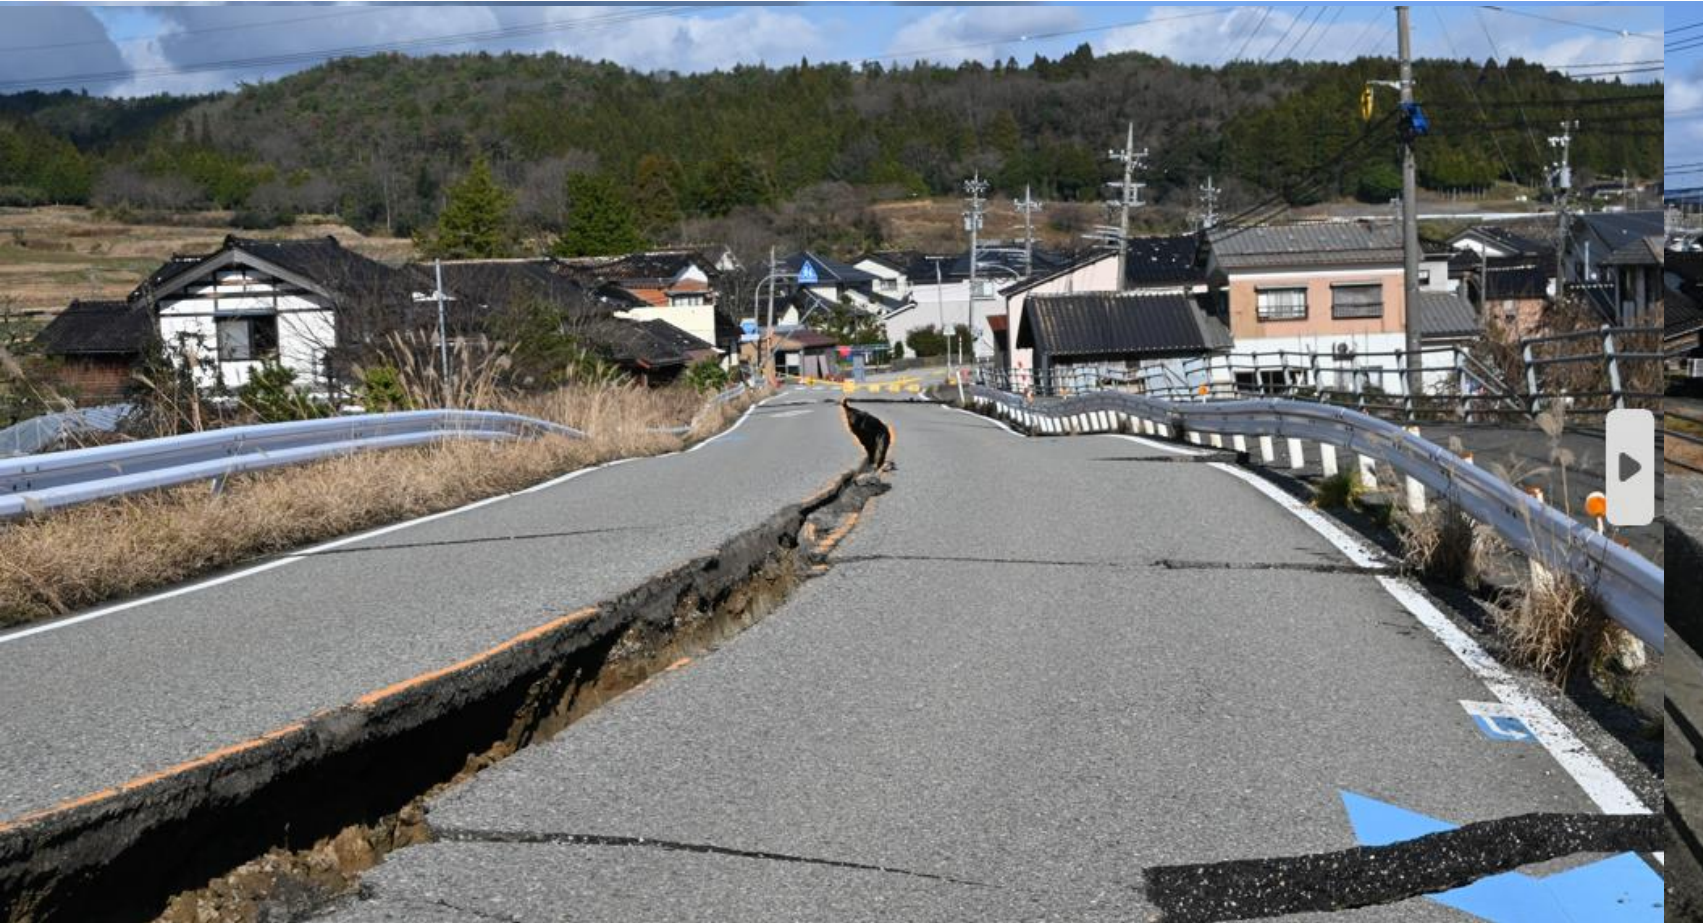
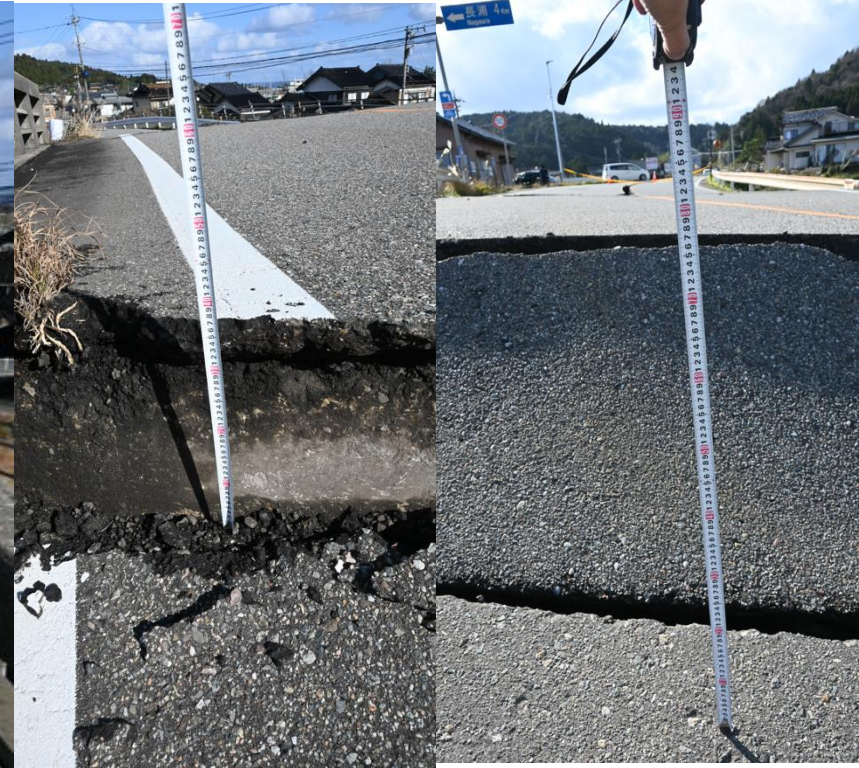
跨道橋前後の橋台裏取り付け部の段差（南側30cm、北側75cm）、前後の盛土のはらみ出し変形と沈下が原因。舗装の縦亀裂と段差の程度が大きい。

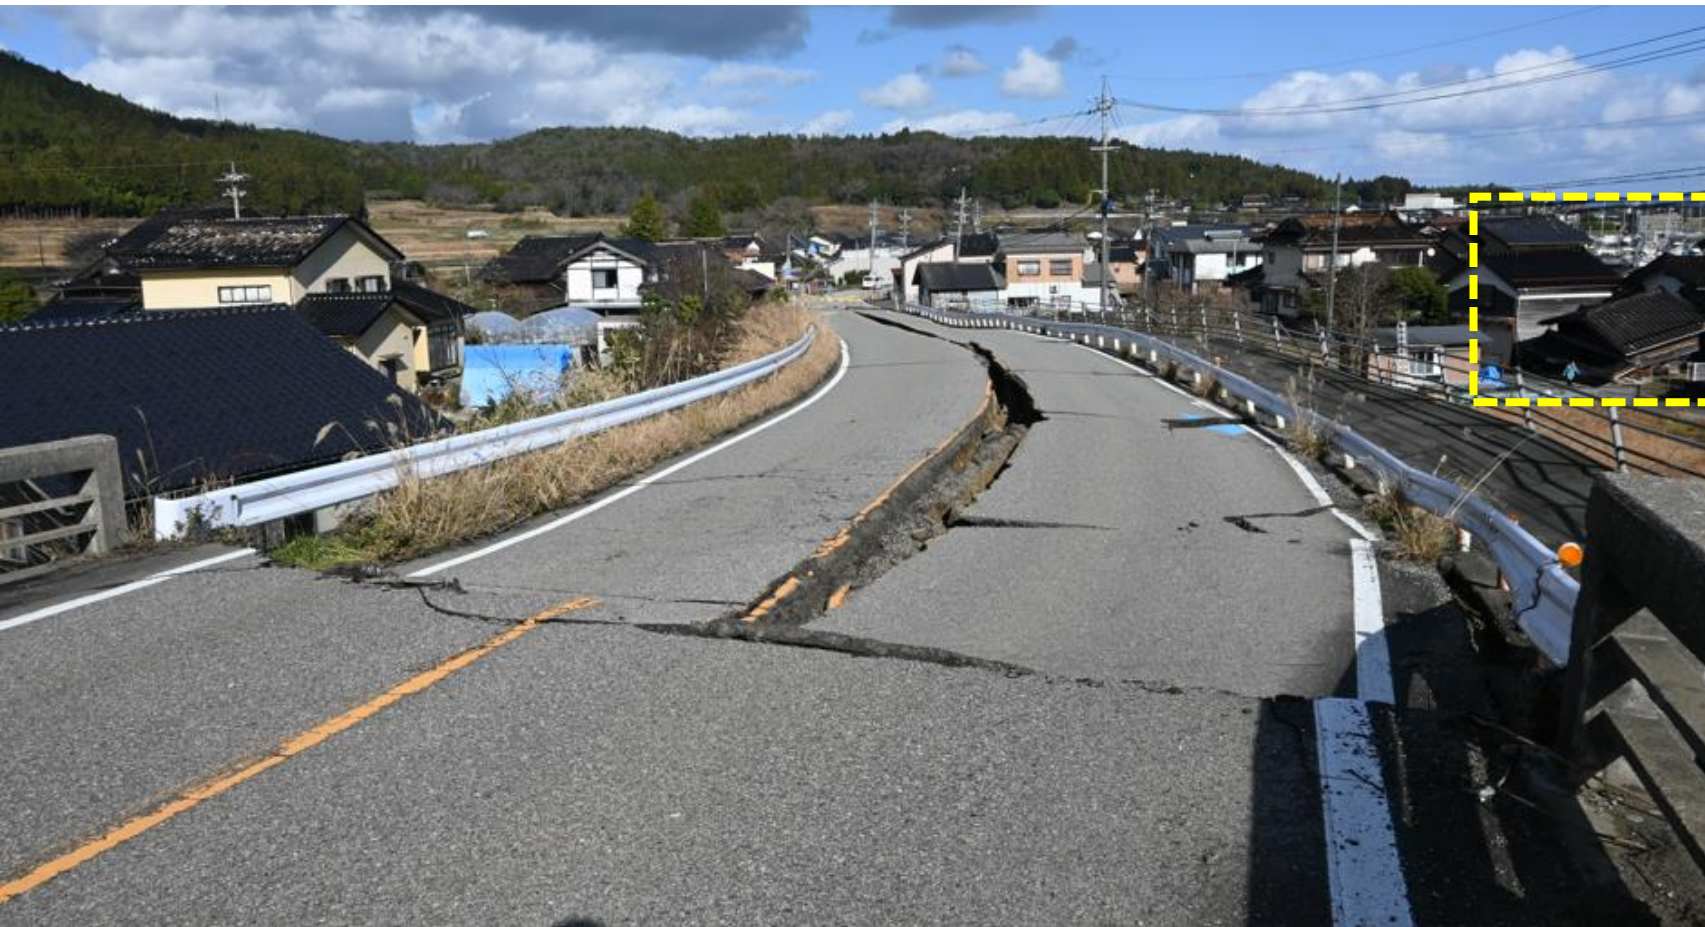
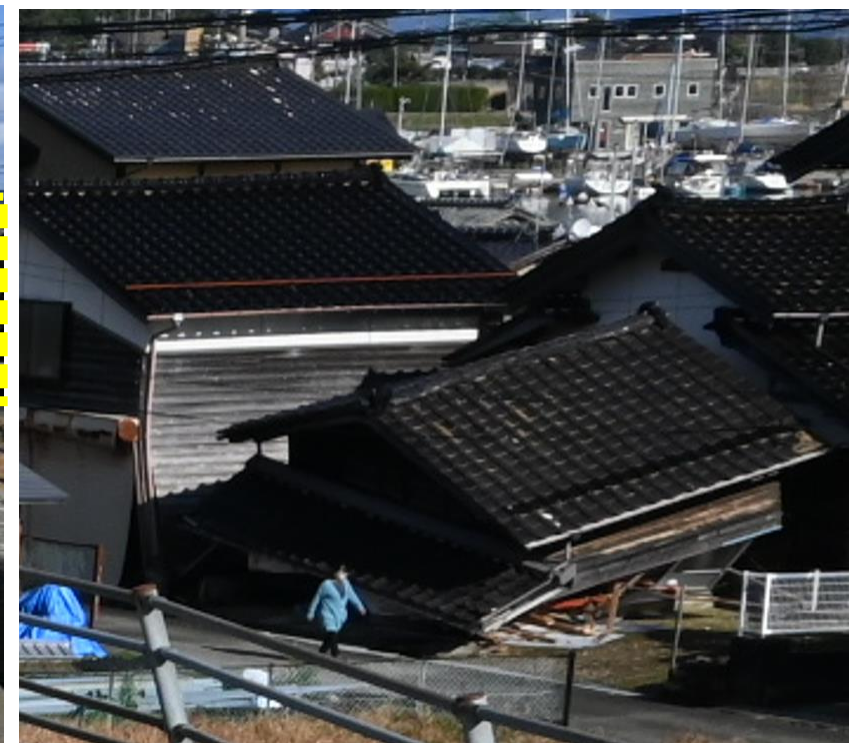
跨道橋前後の橋台裏取り付け部の段差（南側30cm、北側75cm）、前後の盛土のはらみ出し変形と沈下が原因。舗装の縦亀裂と段差の程度が大きい。**震度6弱相当と推定**

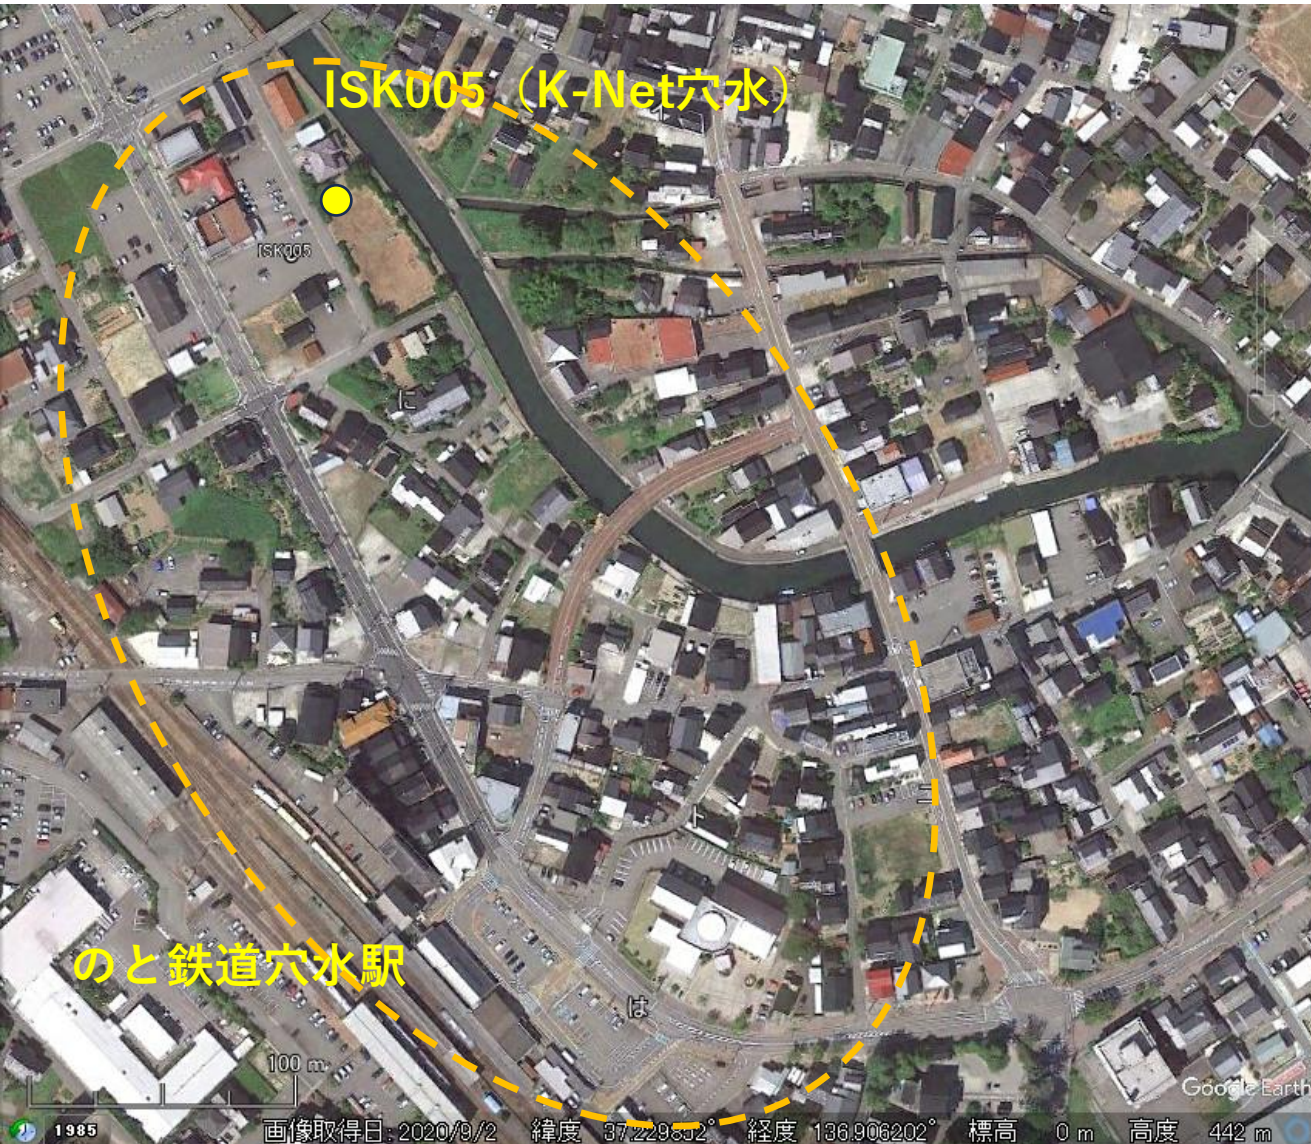
地震計ISK005（K-Net穴水）のある敷地は芝生。地盤と基礎に変状はなし。

隣接する木造家屋は大破

敷地周辺の道路舗装には亀裂・座屈・段差が多く見られ、広義の液状化（サイクリックモビリティ含む）が起きたと思われる。

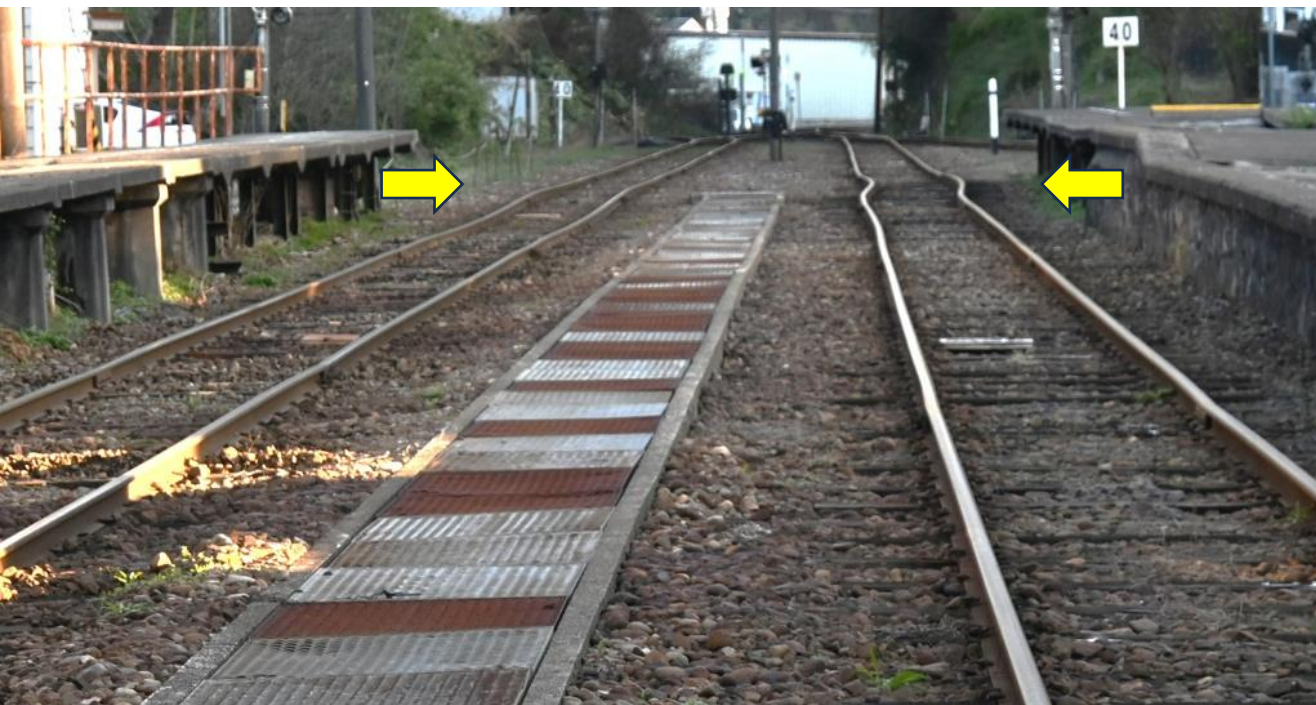
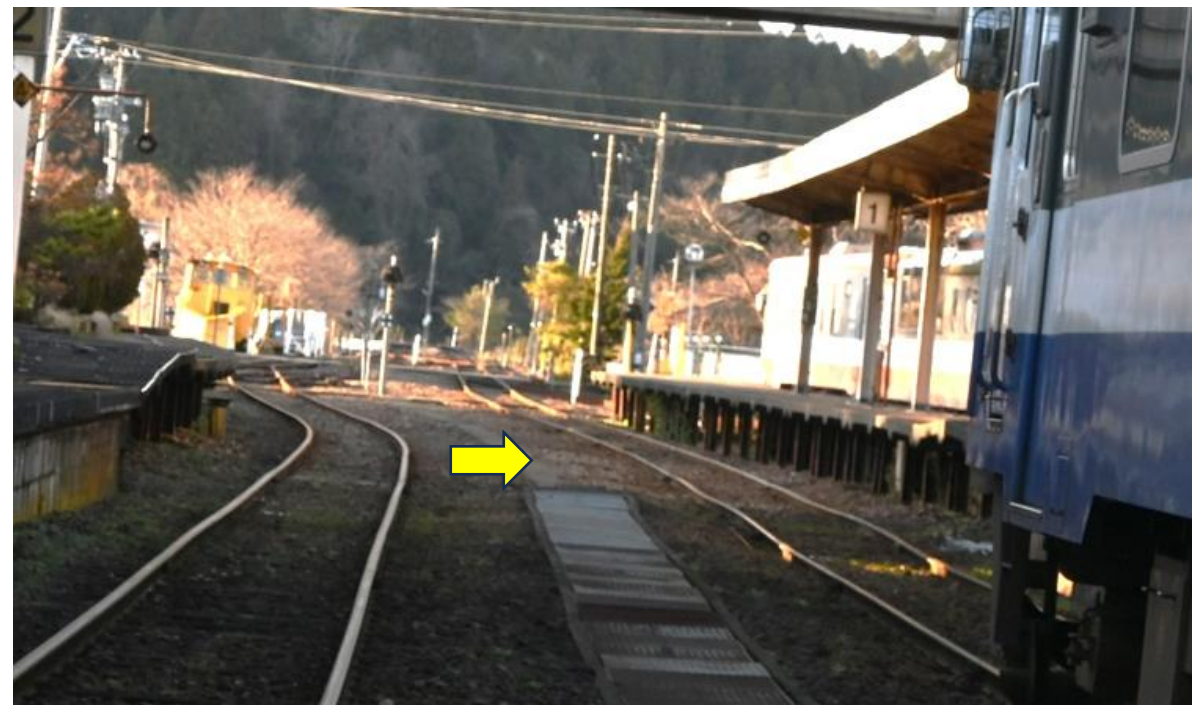
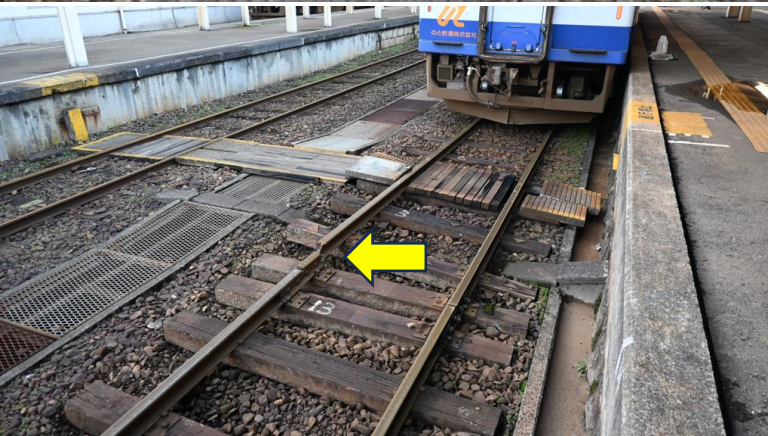
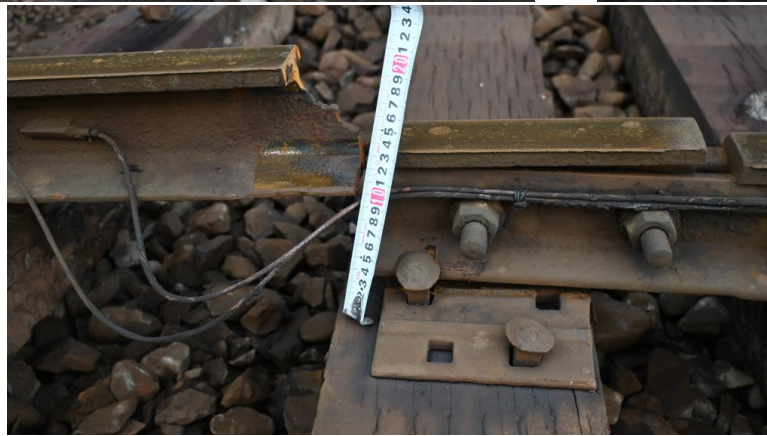
のと鉄道の線路は波打ち・蛇行しており、列車の載っていた線路の接続部は破損していたが、これらは液状化の影響である。

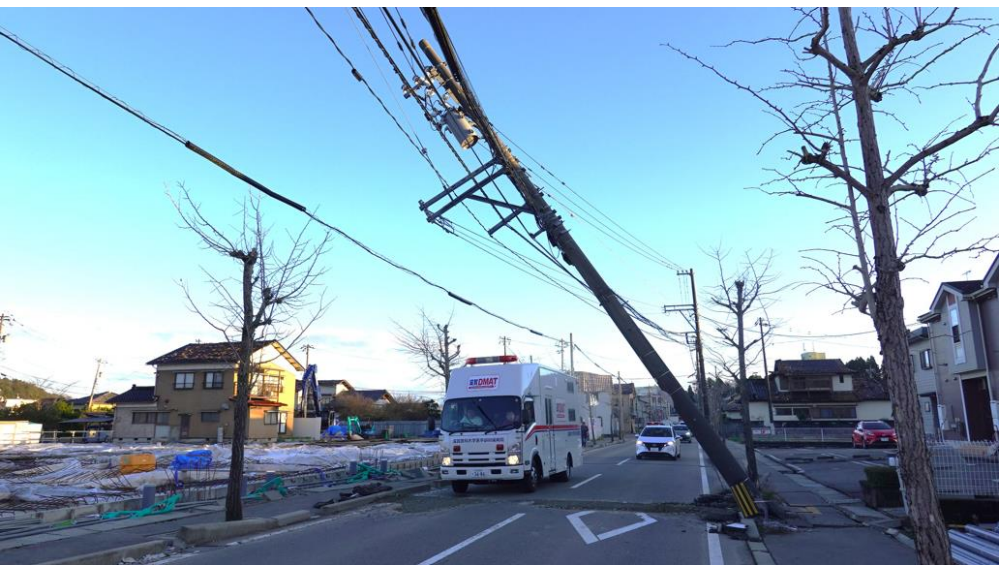
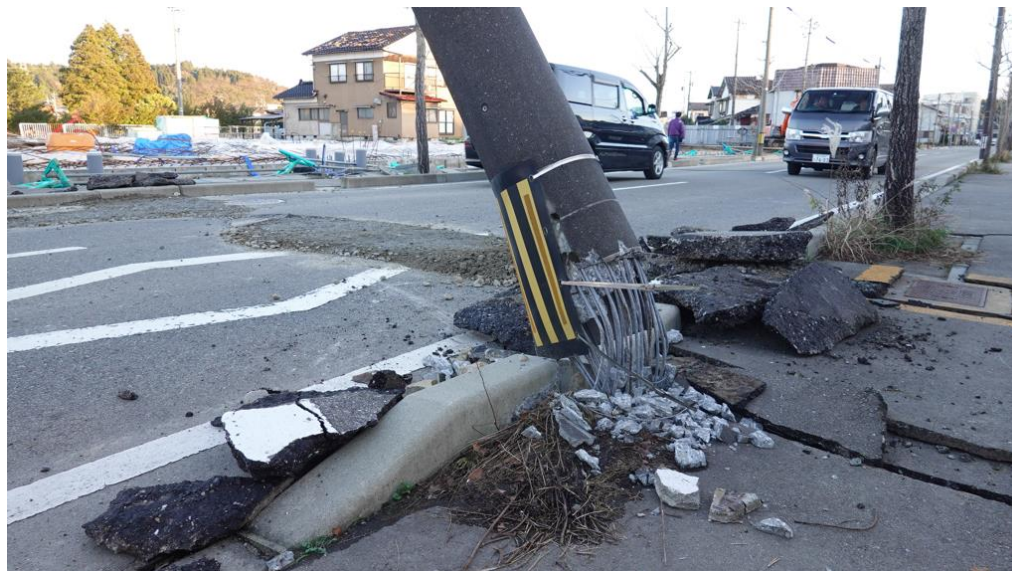
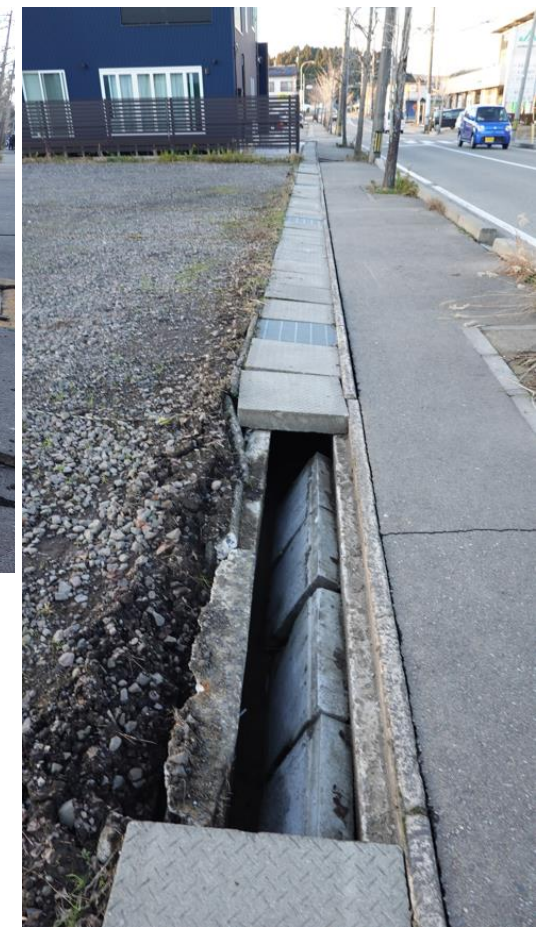
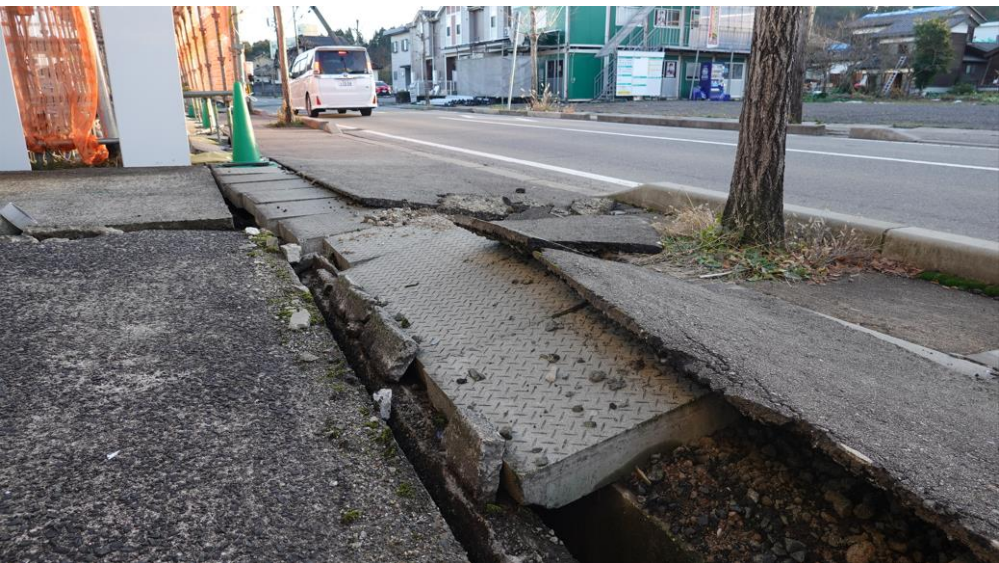
健全なPC電柱の振動による折損、歩道の縁石の回転、歩道舗装のめり込み重なり、側溝の圧縮破壊・蓋などは、震度6強から震度7の地域でしか見られない。したがって、断層変位や噴砂を伴う液状化現象がなければ、震度6強から震度7の激烈地震動があったとみてもよい。道路舗装の亀裂や段差が多く見られたのは、液状化の起きにくい砂地盤でのサイクリックモビリティ現象が生じたことを示唆している。
