# 令和6年能登半島地震緊急現地調査速報会, 2024/01/17

Quick reporting seminar on emergency field survey of the 2024 Noto Peninsula Earthquake

愛媛大学 大学院理工学研究科  
インフラメンテナンス工学寄附講座  
特定教授 森 伸一郎

# 緊急現地調査（1月3～7日）の対象と経路

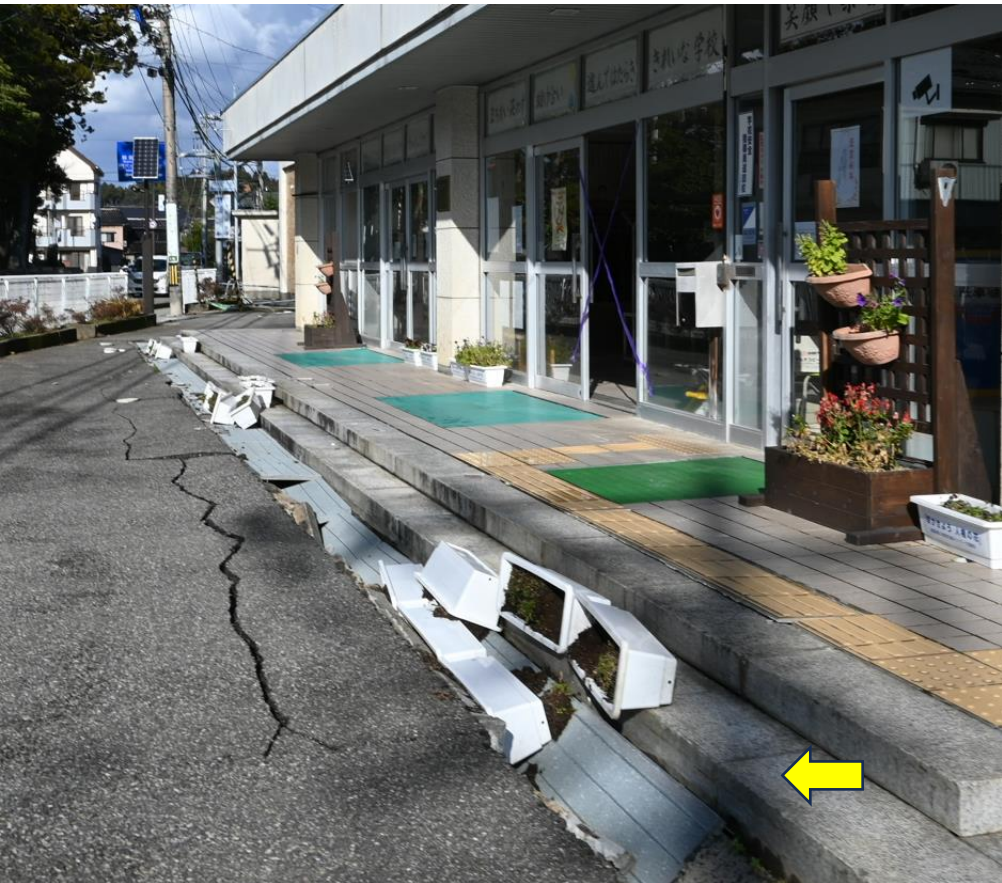
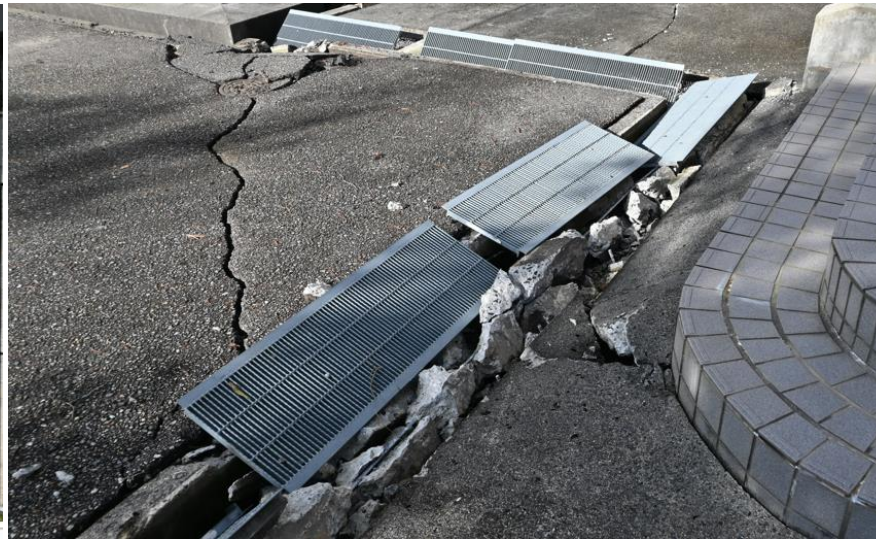
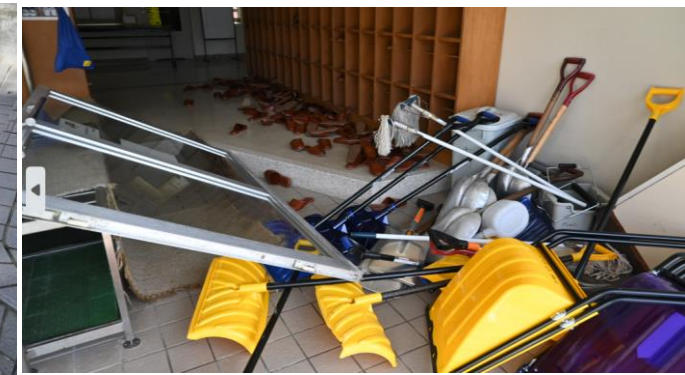
K-Net大町（ISK015）は大町小学校に隣接。小学校の校庭に噴砂。校舎の周囲の側溝は地震時開閉を繰り返して破壊、液状化挙動の証左。外観観察では、校舎躯体は、ジョイント部に軽微な被害あるのみ。

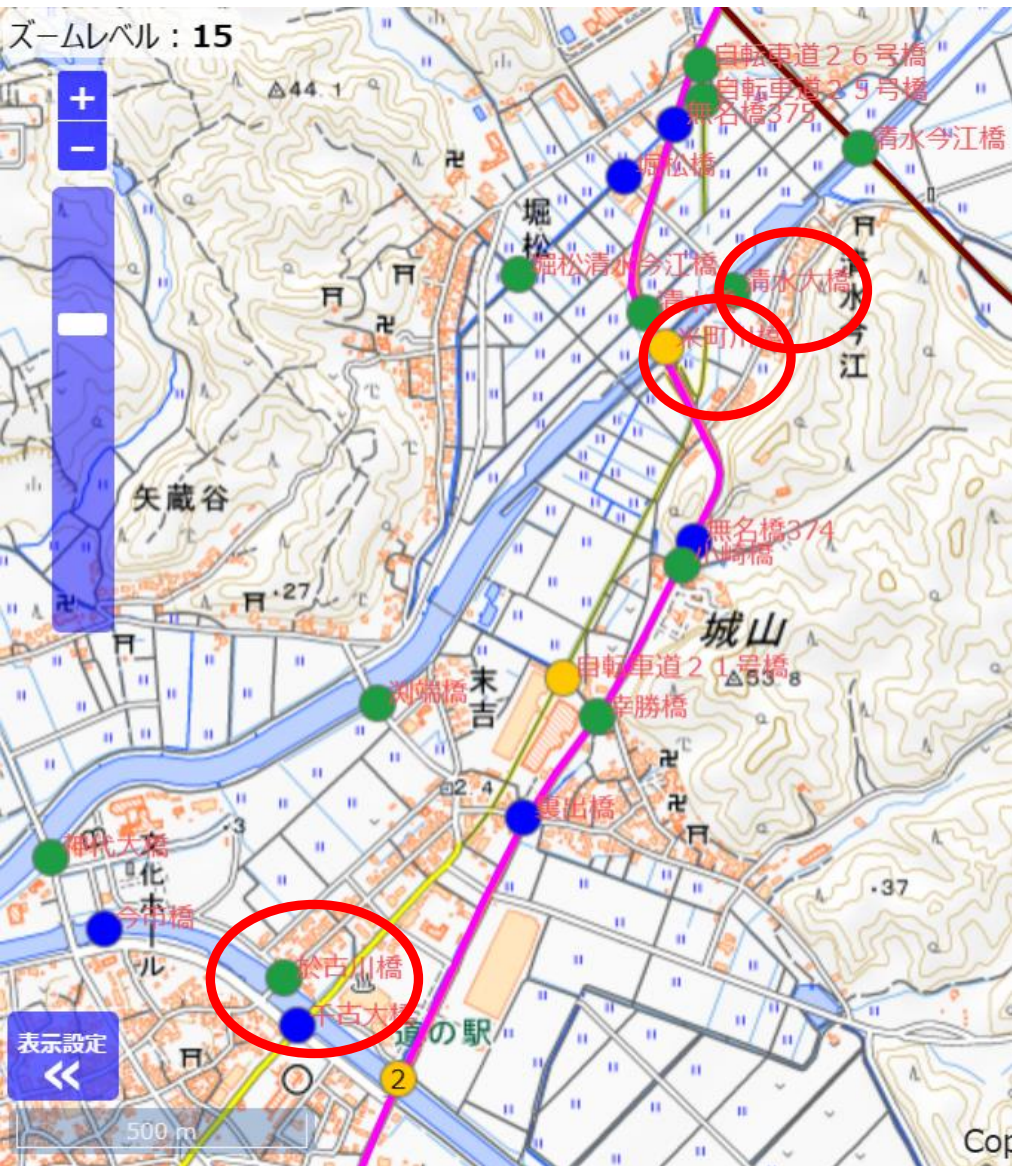
志賀町高浜町から穴水町に向かう道路沿い  
国道249号および平行に走る県道、町道の道路橋  
周辺の様相から震度6弱相当と推定

**於古川橋**：取り付け部の段差、上部構造・支承OK  
周辺地盤で液状化噴砂、道路舗装被害

**米町川橋**：取り付け部の段差、上部構造OK  
周辺地盤で液状化噴砂、道路舗装被害

**清水大橋**：取り付け部の段差、上部構造OK  
ゴム支承残留せん断変形

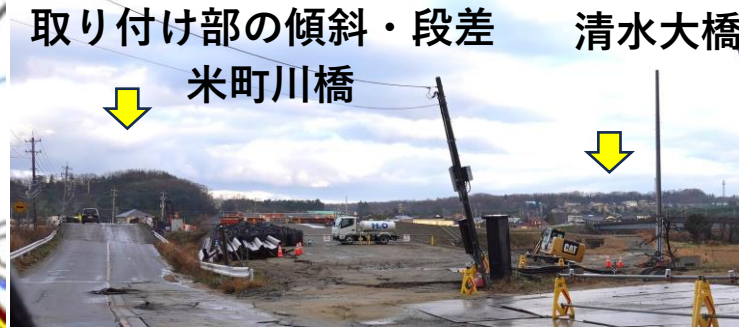
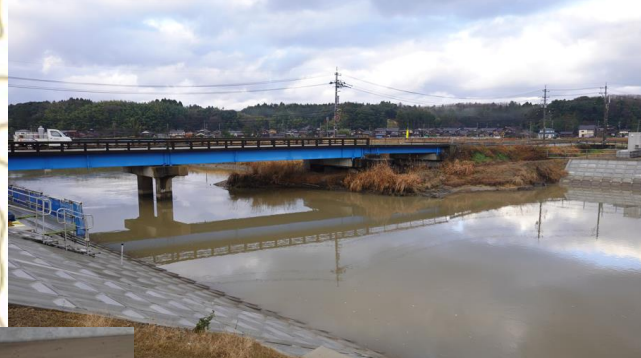
**米町川橋**：取り付け部の段差、上部構造OK、周辺地盤で液状化噴砂、道路舗装被害、**支承台座コンクリート損傷**（追記）

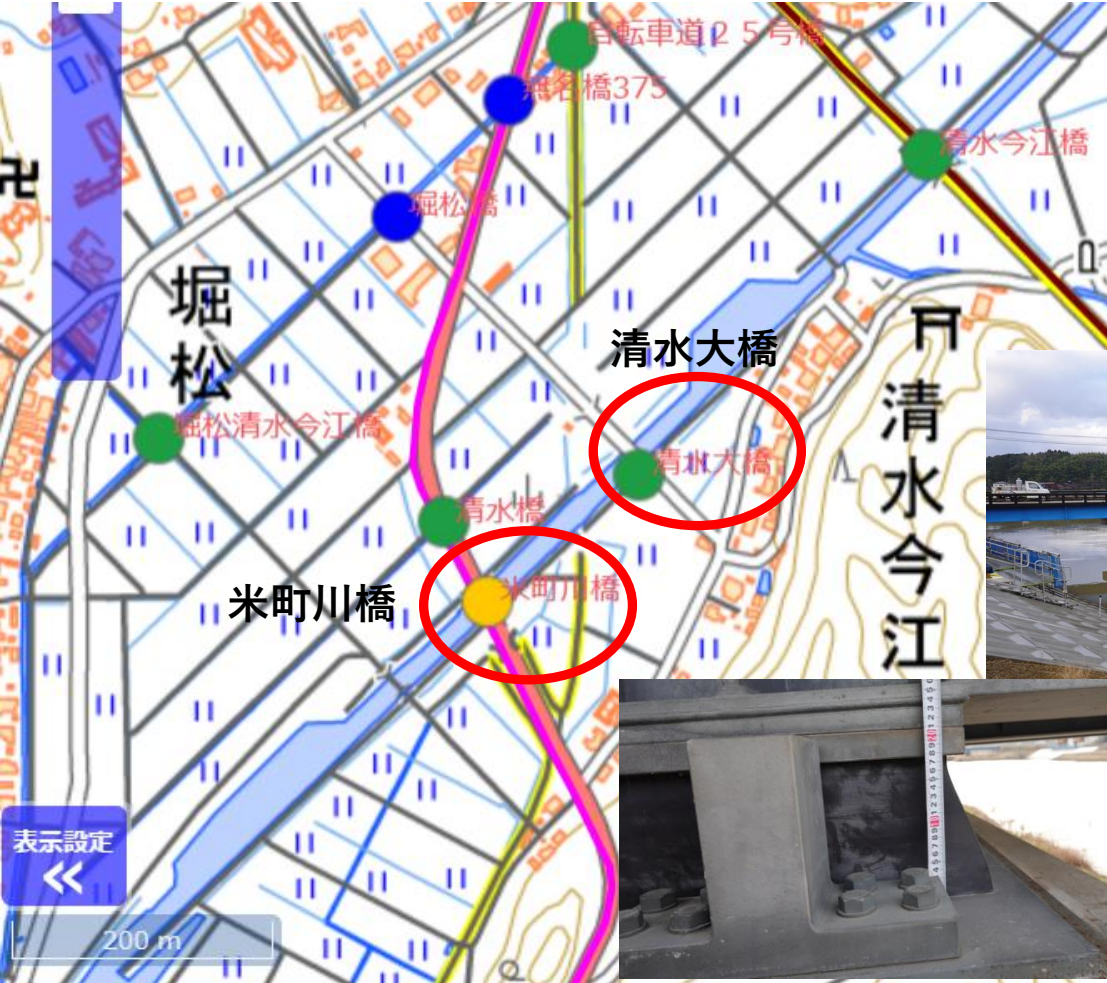
**清水大橋**：取り付け部の段差、上部構造OK、ゴム支承残留せん断変形

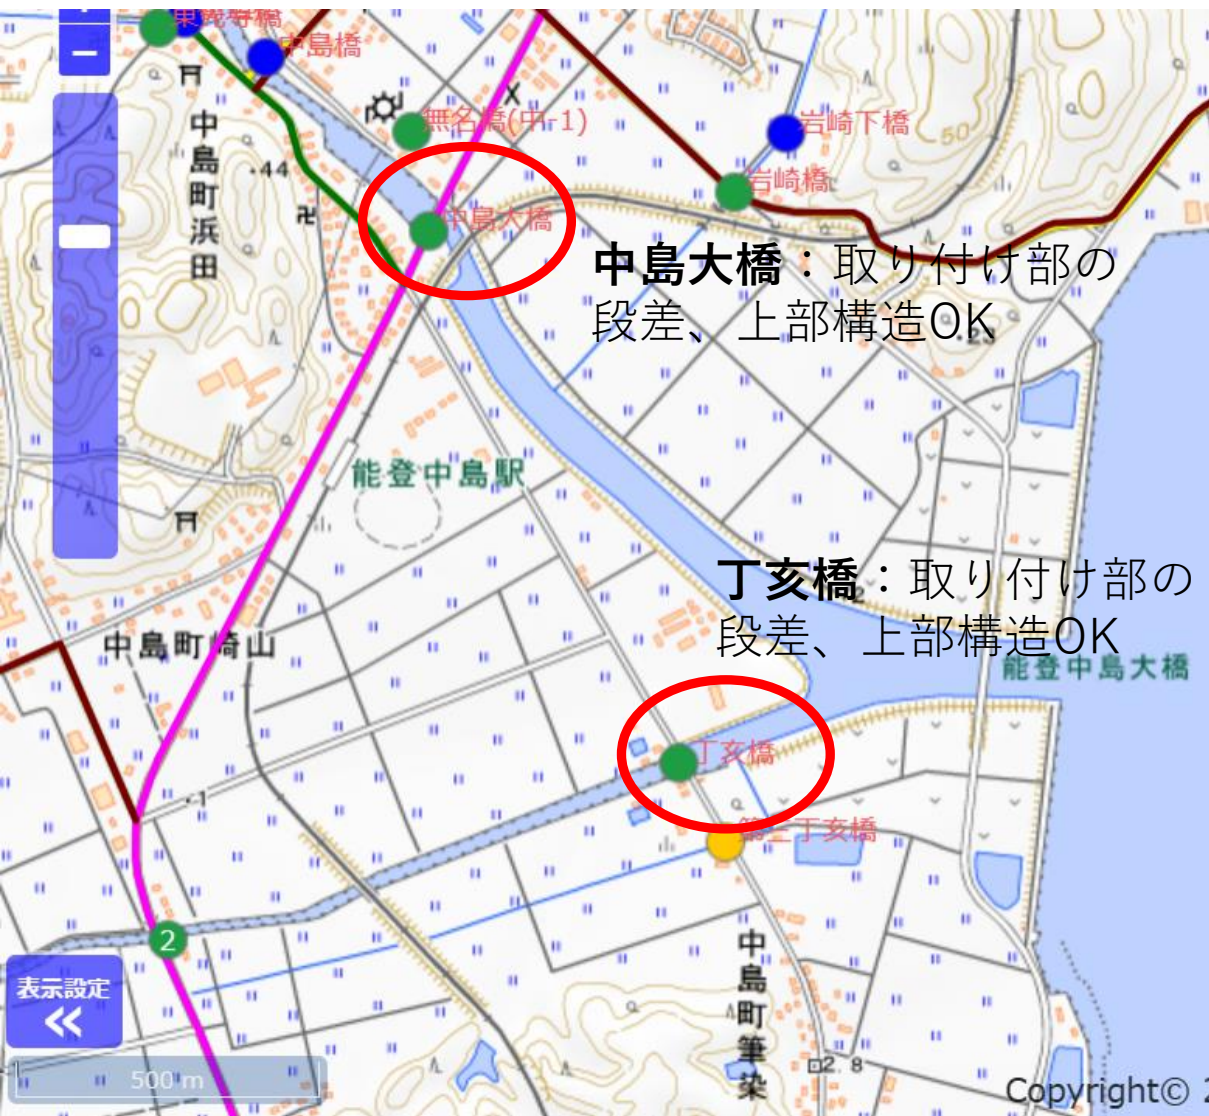
中島大橋：取り付け部の  
段差、上部構造OK

丁亥橋：取り付け部の段差、上部構造OK  
丁亥橋の南側の被害状況は以下の通り。

- 190m 2階建て木造住宅3棟外観健全
- 240m 電柱傾斜（振動、液状化）
- 270m 2階建て木造住宅倒壊
- 300m マンホール突出（液状化）

木造住宅被害より震度6弱

液状化による電柱傾斜、マンホール突出  
より震度6弱

1964年竣工のPC橋である丁亥橋は震度6弱の  
揺れに対して構造的被害を受けなかった、と  
言える。設計、施工、維持管理の賜物

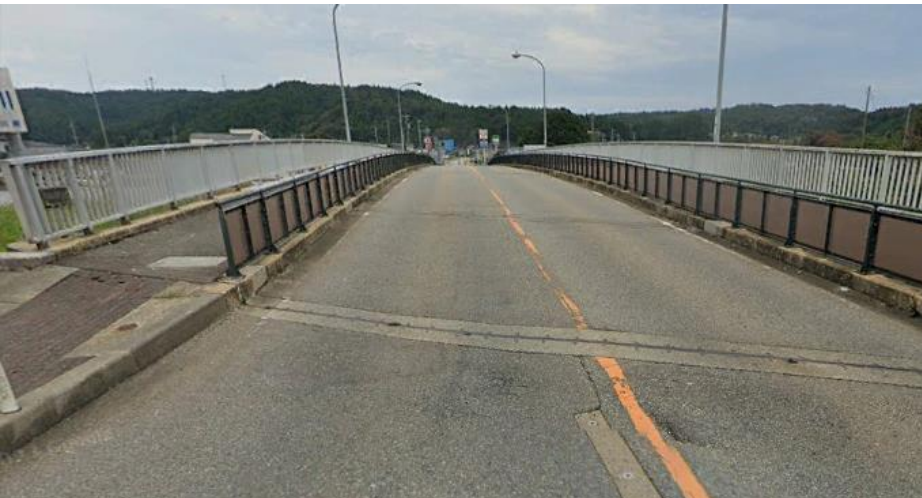
**中島大橋（国道249号）** 6径間PC桁橋、上部構造外観無被害、取り付け部段差40cm、砂利で応急対応済

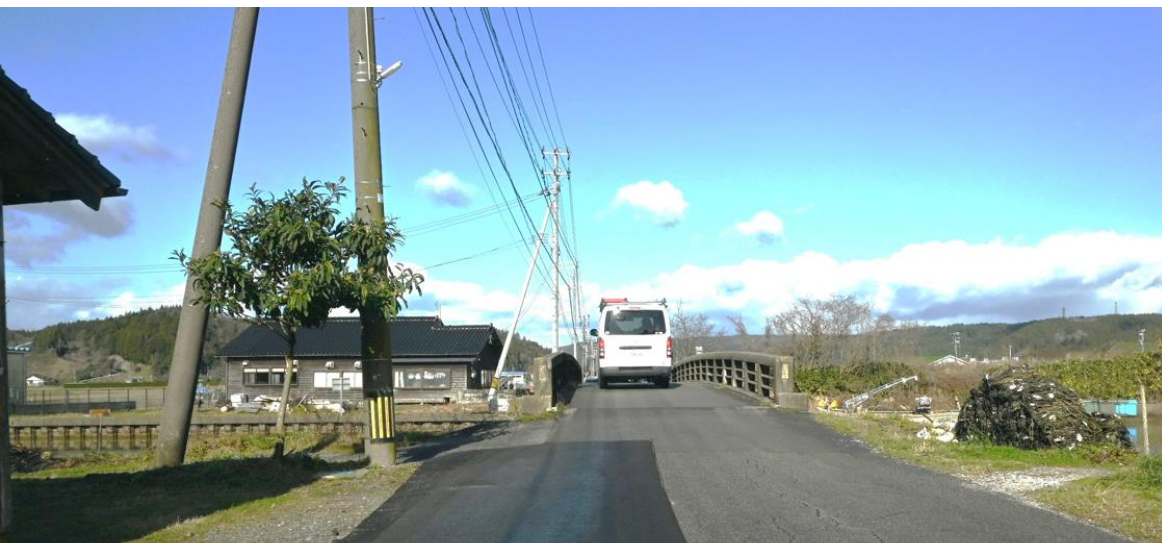
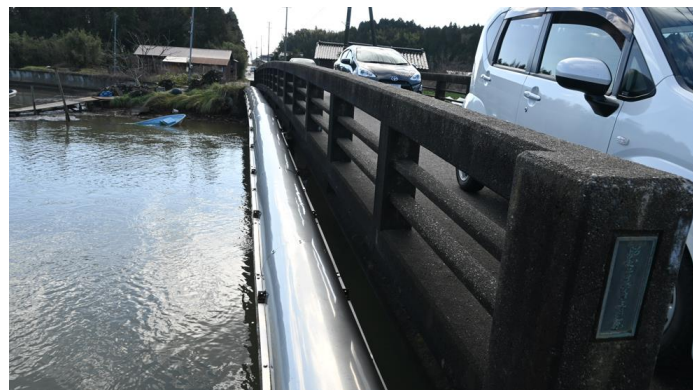
丁亥橋

3径間PC桁橋

昭和39年3月竣工

2等橋、判定区分II

**上部構造**には被害認められず、**橋台と取り付け部の段差（北側のみ）30cm**

**下部構造**：コンクリート杭パイルベント橋脚、被害なし

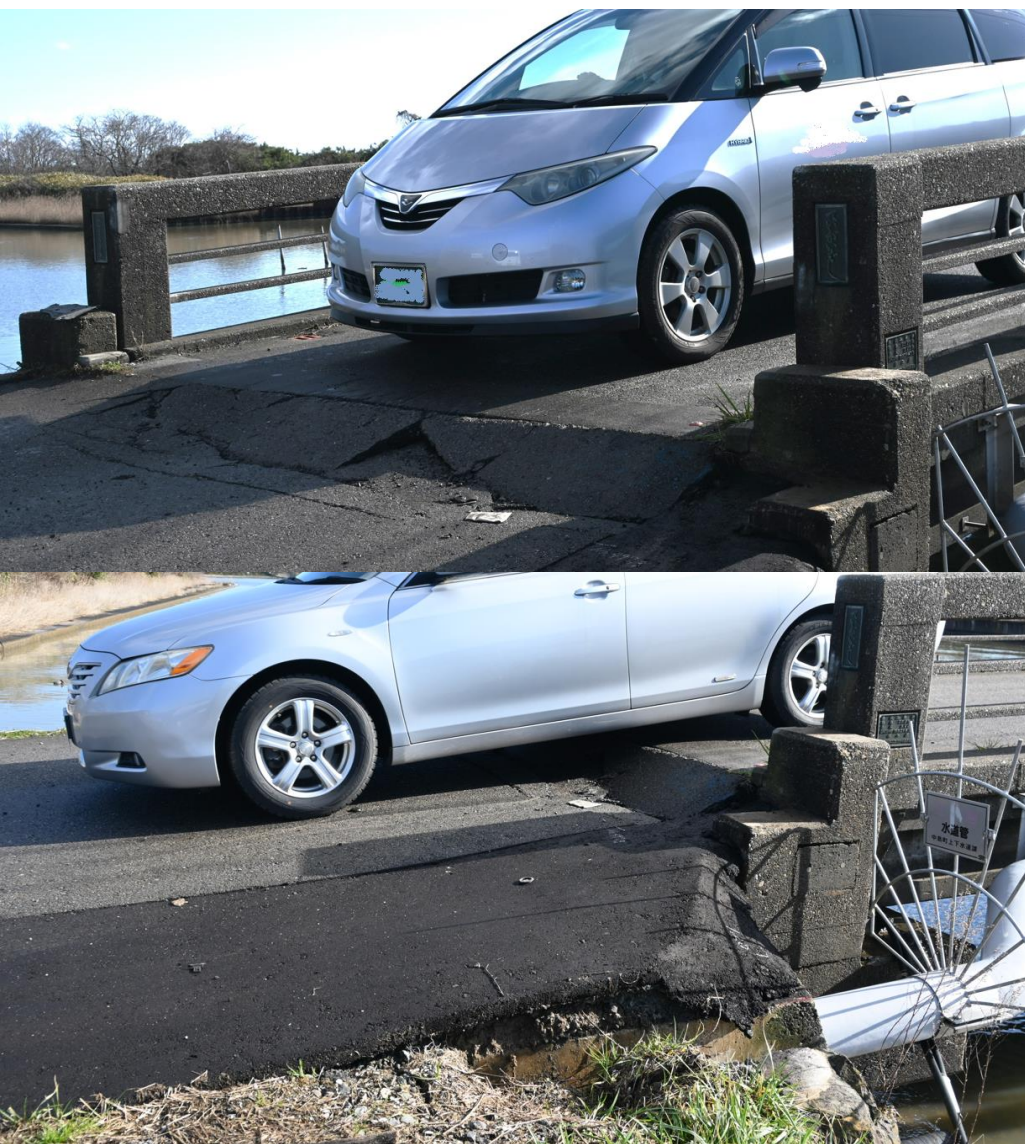
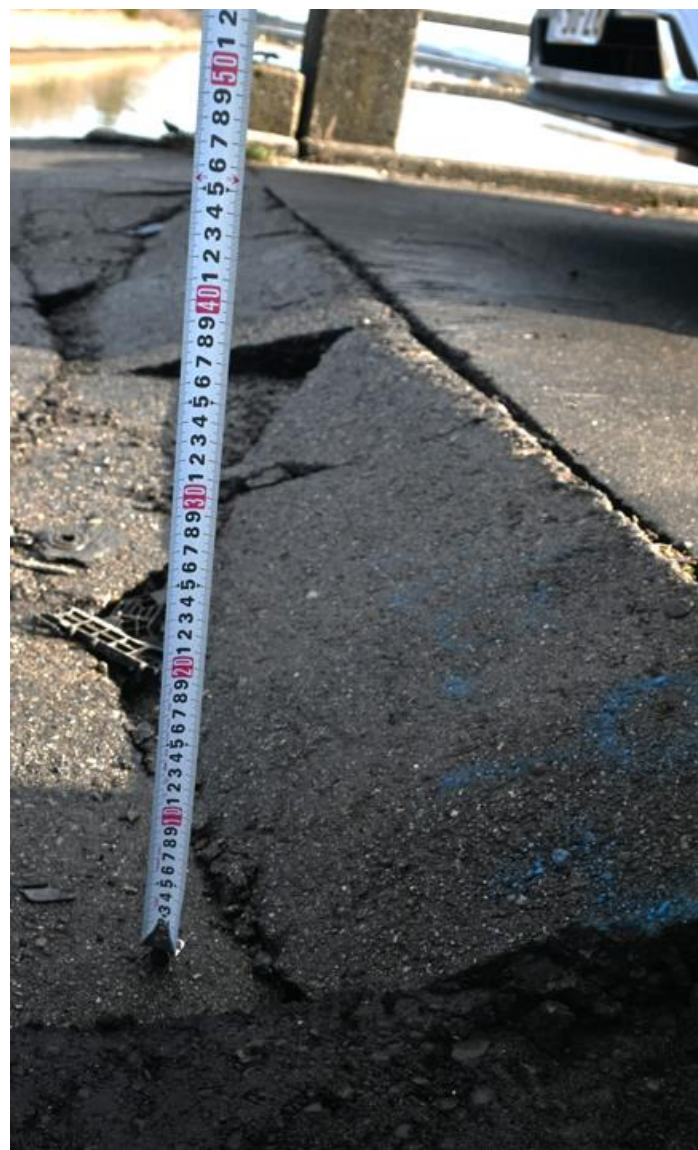
丁亥橋

3径間PC桁橋

昭和39年3月竣工

2等橋

**上部構造**には被害認められず、**橋台と取り付け部の段差（北側のみ）30cm**

**下部構造**：コンクリート杭パイルベント橋脚、被害なし

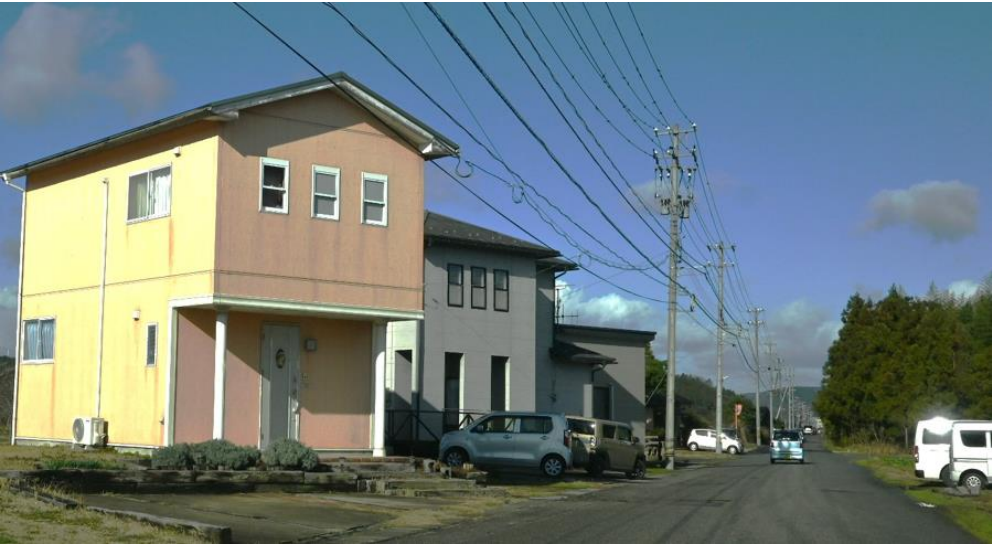
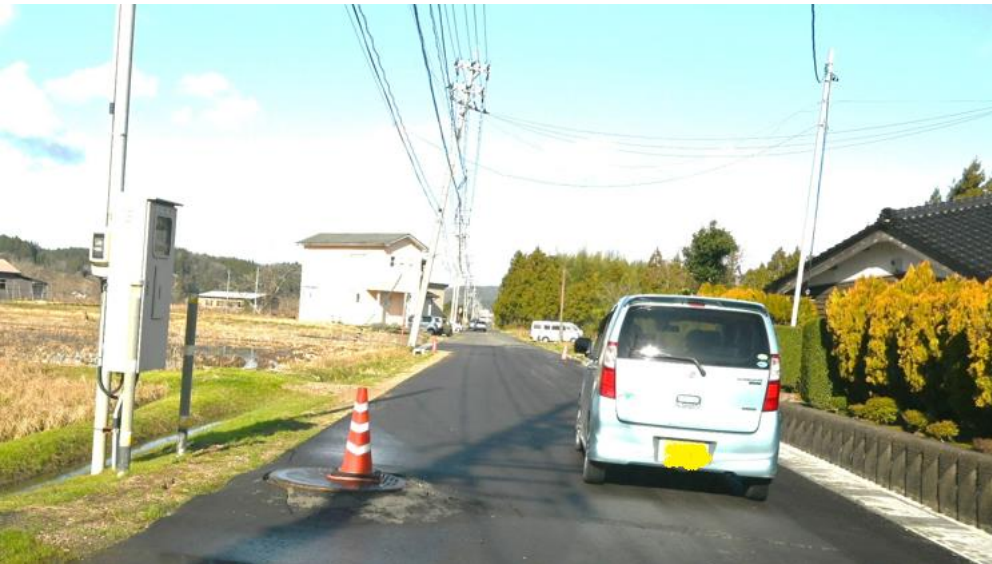
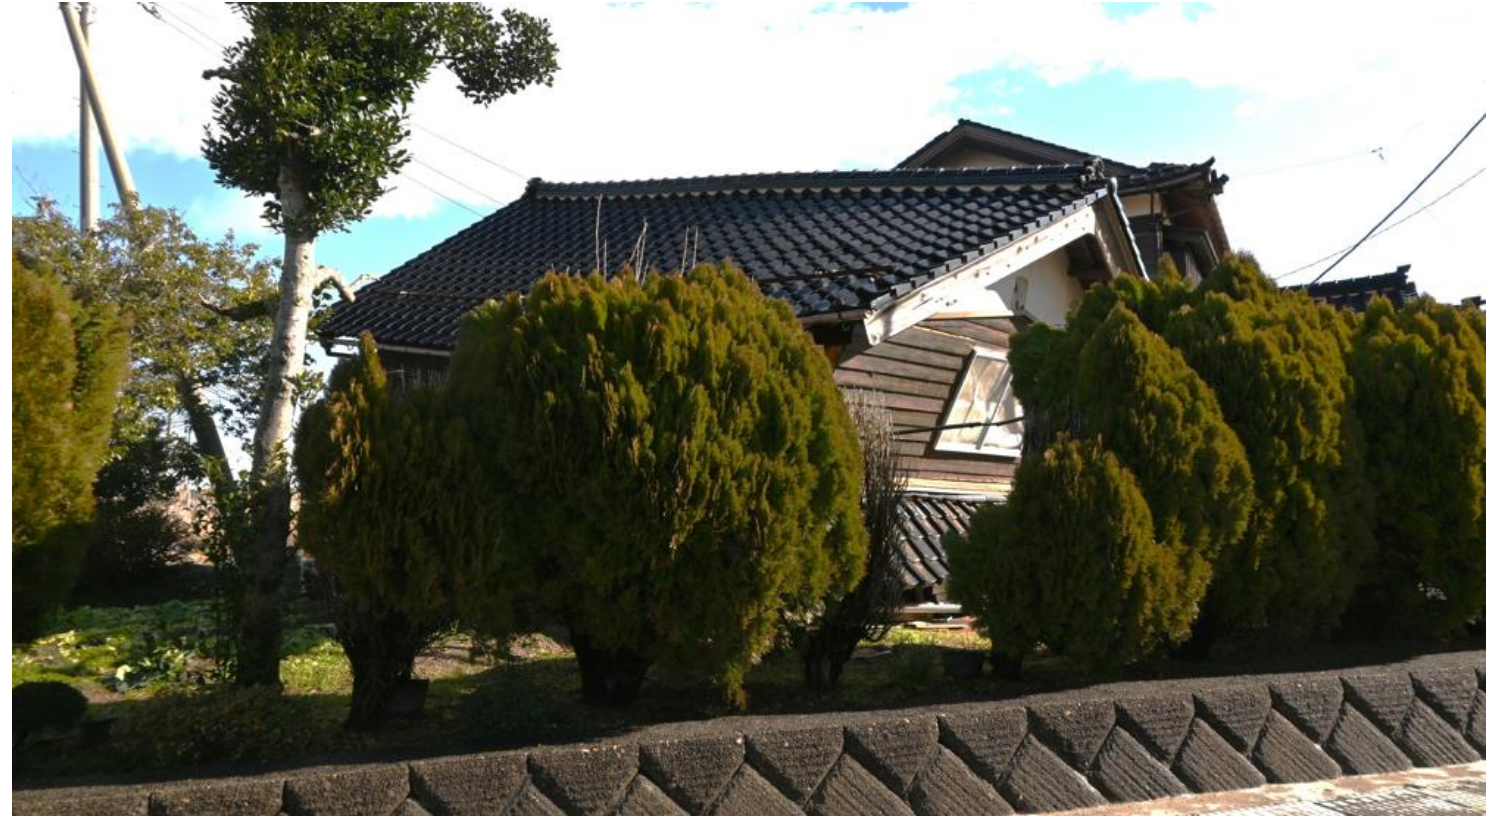
丁亥橋の南、2階建て木造住宅倒壊、2階建て木造住宅3棟外観健全

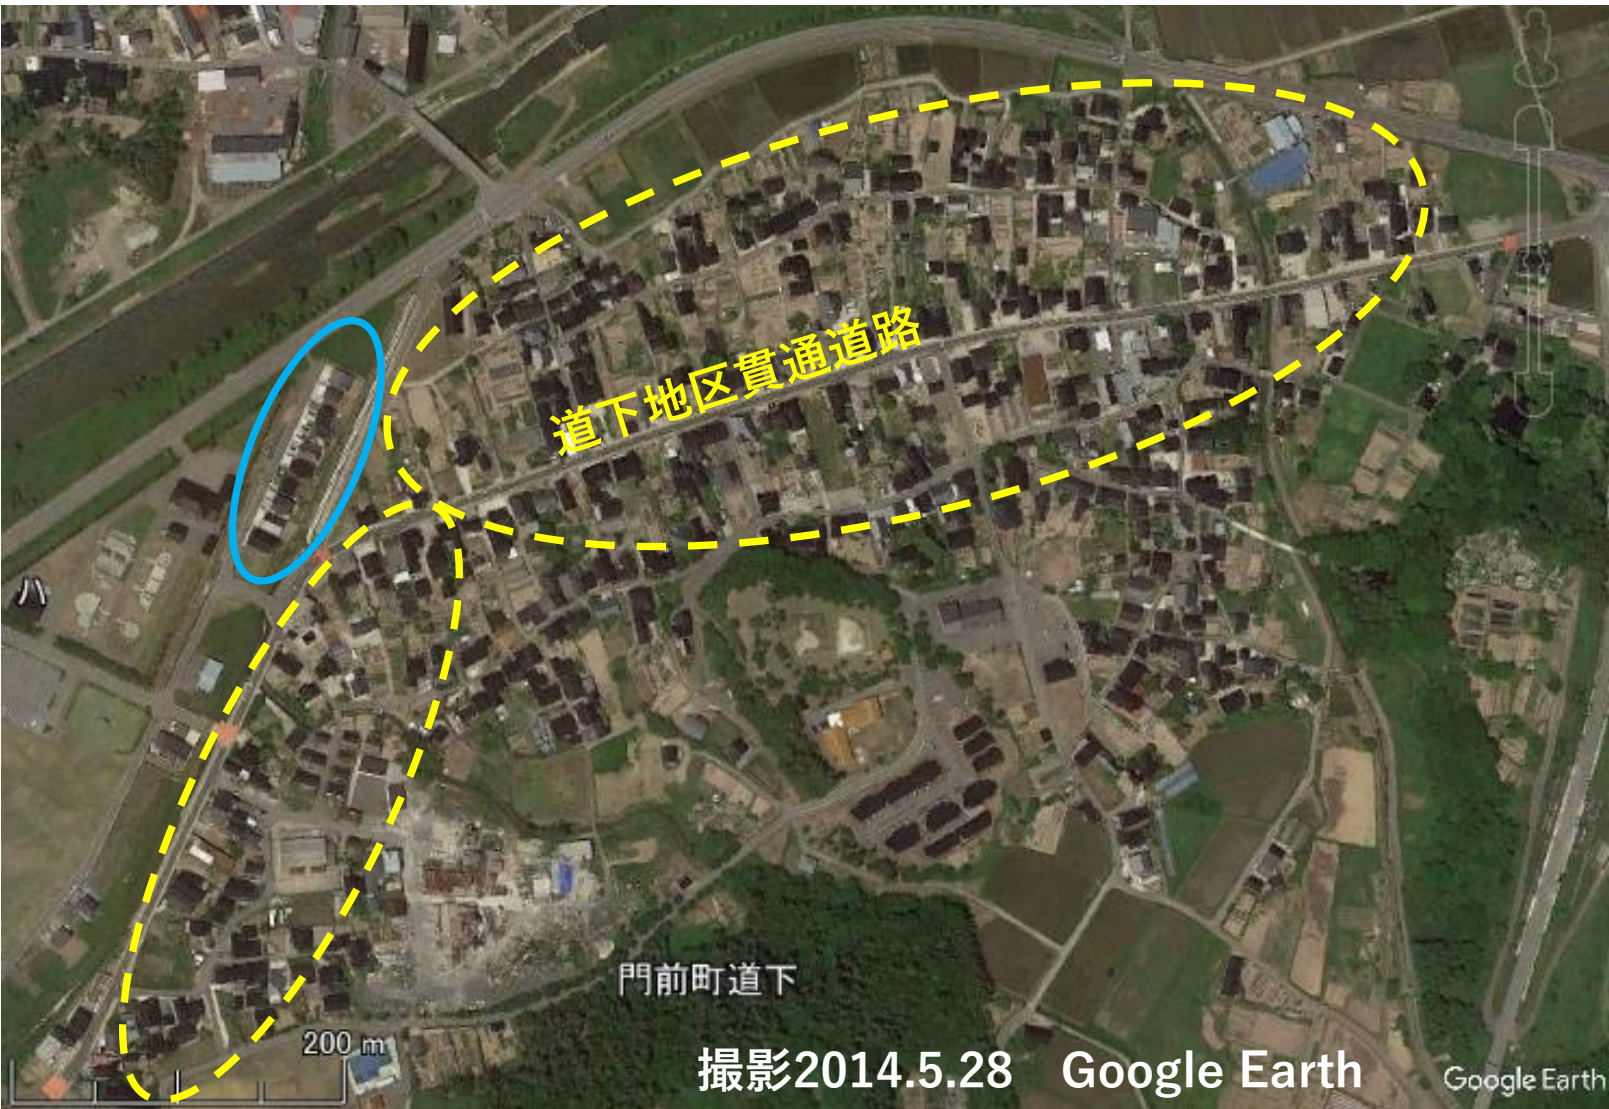
2007年地震：道下地区では、黄色破線で囲われた部分が集中的な重篤被害を受けた領域であり、住宅全半壊率は30%を越え、相対的に西側で被害率高く、東側で低かった。

Google Earthの衛星画像（2014年）で、あくまでおおよその目安ではあるが、確認できる暗色矩形は木造建物の屋根であり、土色は畑地・空地であり、その多くが2007年の地震で全壊して解体撤去された区画である。

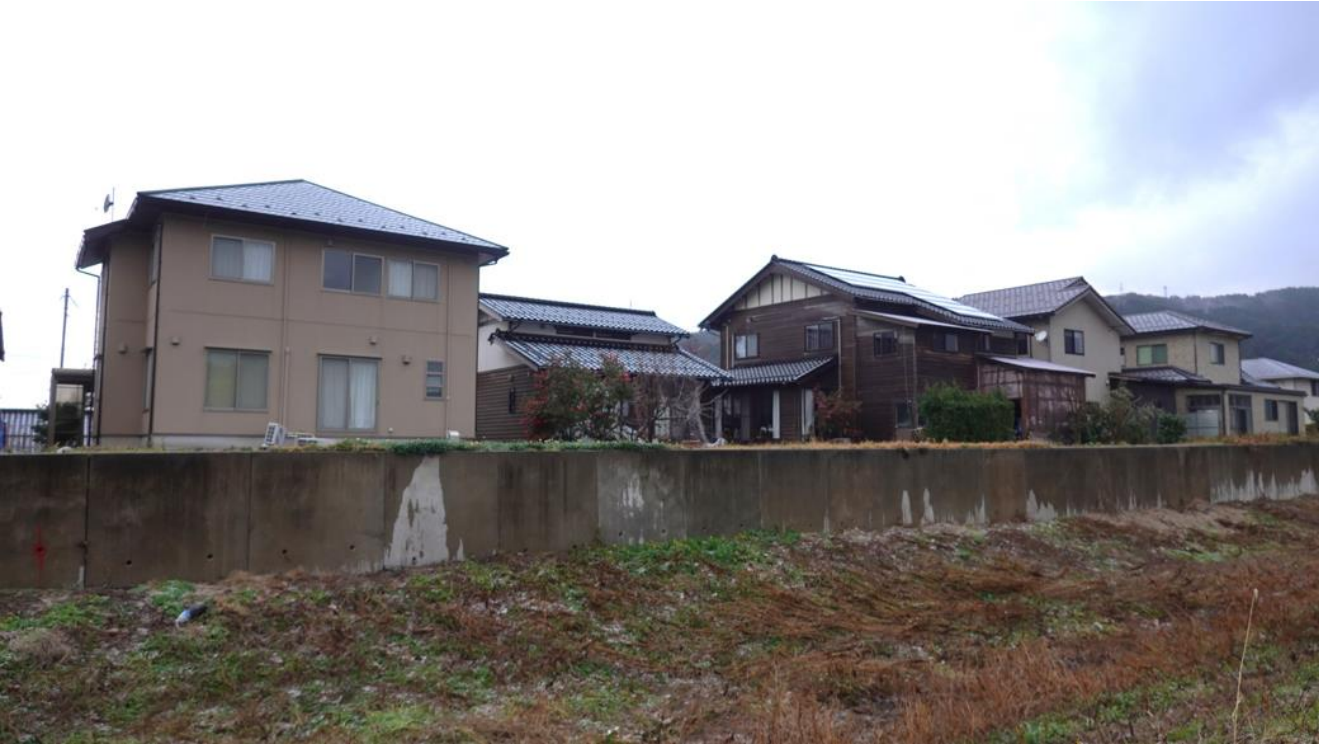
2007年能登半島地震の前に3棟が建っていて、いずれも外観からは無被害であった。

その後はさらに7棟が増えており、2024年能登半島地震遠望目視では外観からは被害が認められなかった。

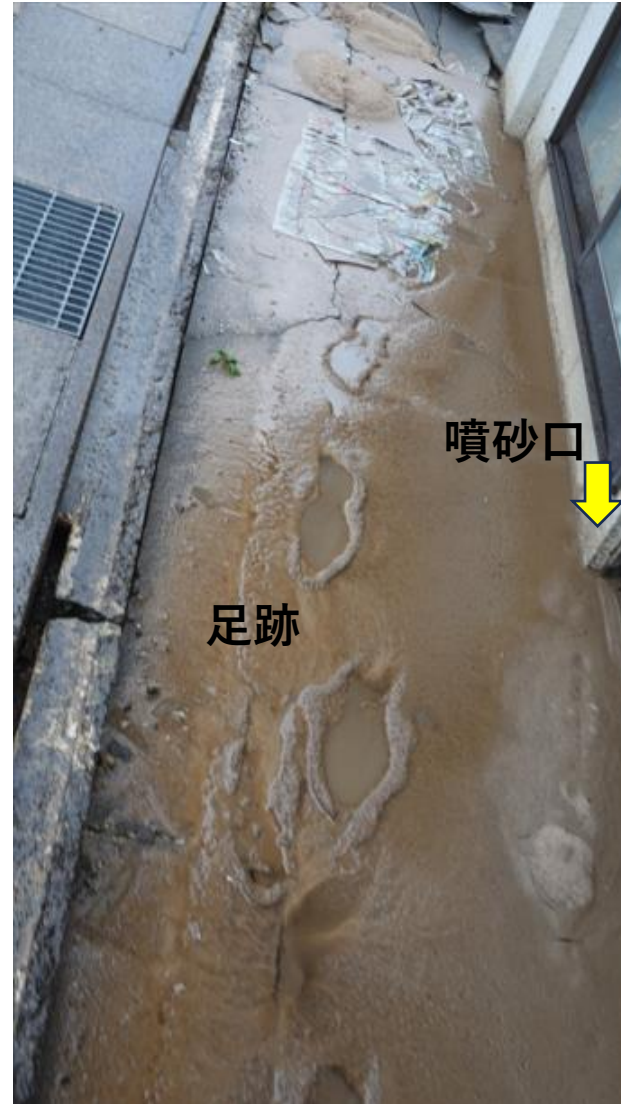
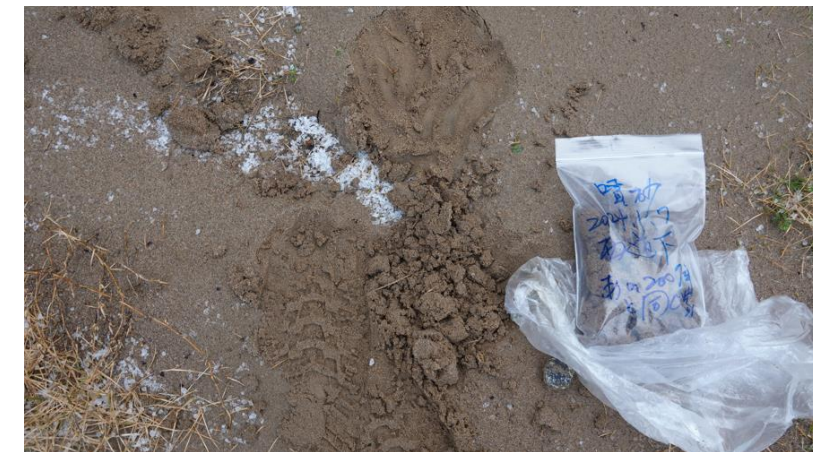
**2007年地震**：RC住宅玄関前たたきコンクリートの亀裂からの液状化噴砂（茶褐色の中砂、噴砂口は約50cmで少量）

**2024年地震**：同じ住宅の周辺で大量の液状化噴砂（茶褐色の中砂、噴砂口は全く同一箇所。そのほかに複数の噴砂口があり大量の噴砂が厚く堆積していた。）

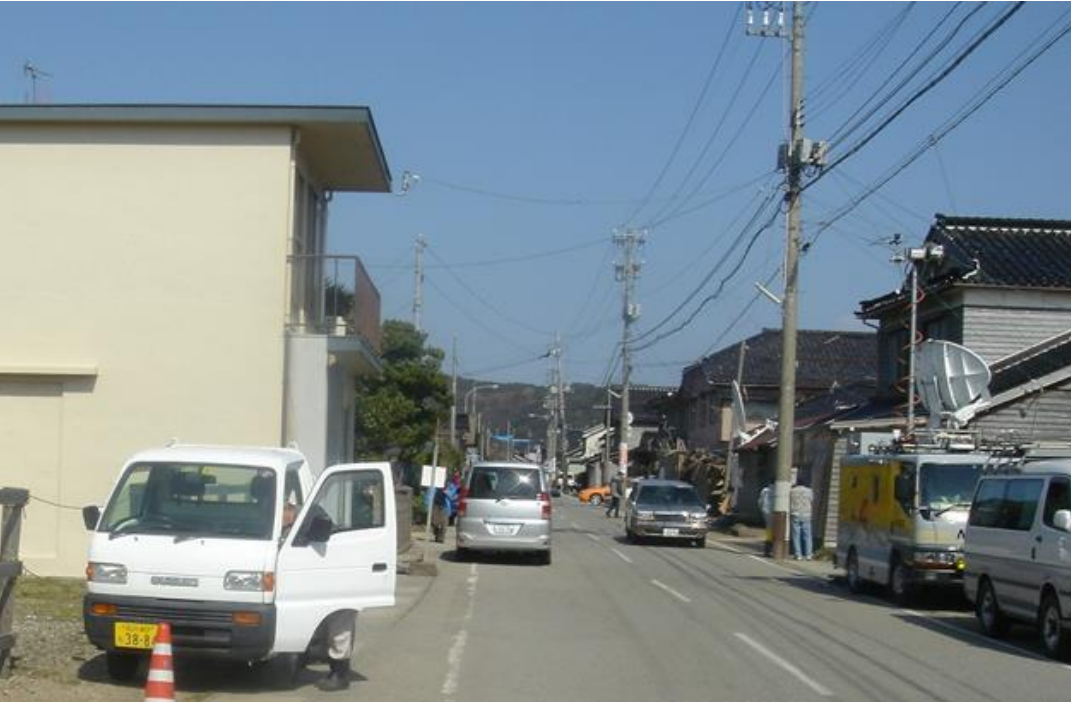
2007年地震：道路右側、倒壊した木造建物もあるが、被害の小さな木造建物が多い。

手前のRC造住家は無被害。電柱は右側4本いずれも健全。

2024年地震：道路右側、平屋木造1棟を除き、他の木造建物は倒壊・全壊。電柱2本南に倒壊、1本傾斜。

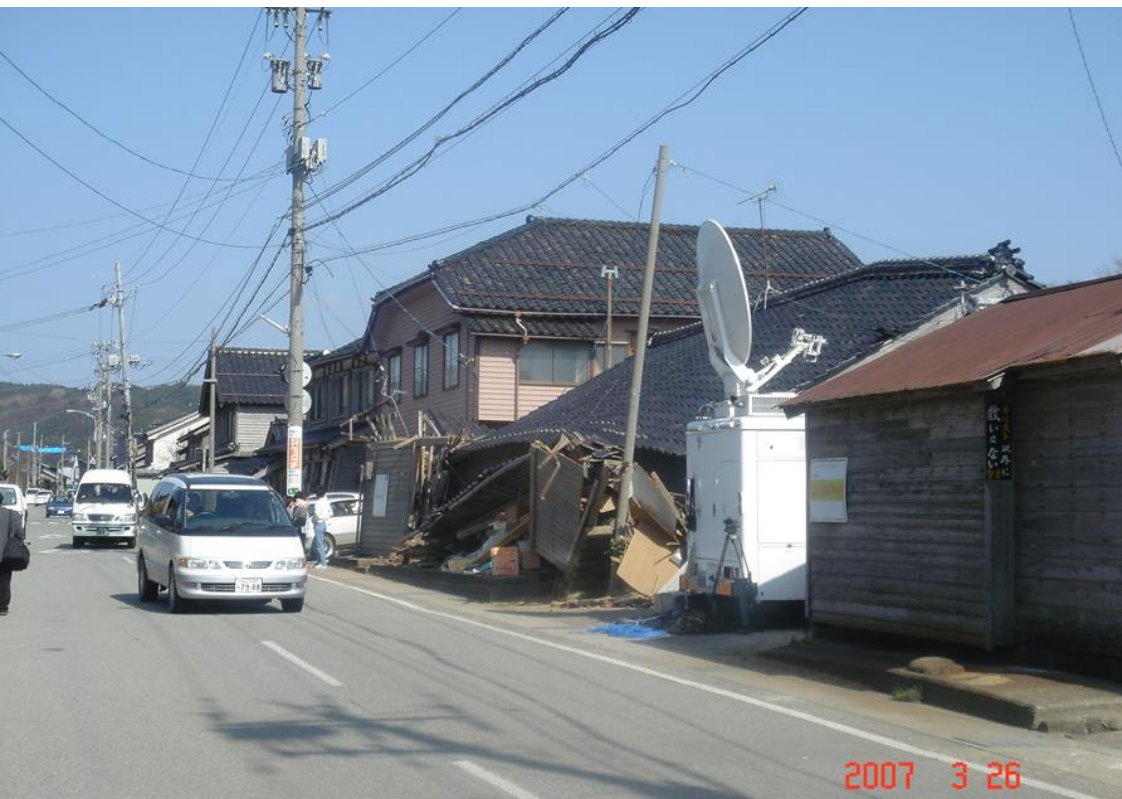
2007年地震：桃色塗装の板張り2階木造住宅は軽微被害、瓦無被害。東隣2階全壊、西隣2階倒壊、電柱健全。

2024年地震：桃色板張り2階木造住家は倒壊、1階潰れ、棟瓦脱落移動、棧瓦移動。東側住家も2棟全壊。

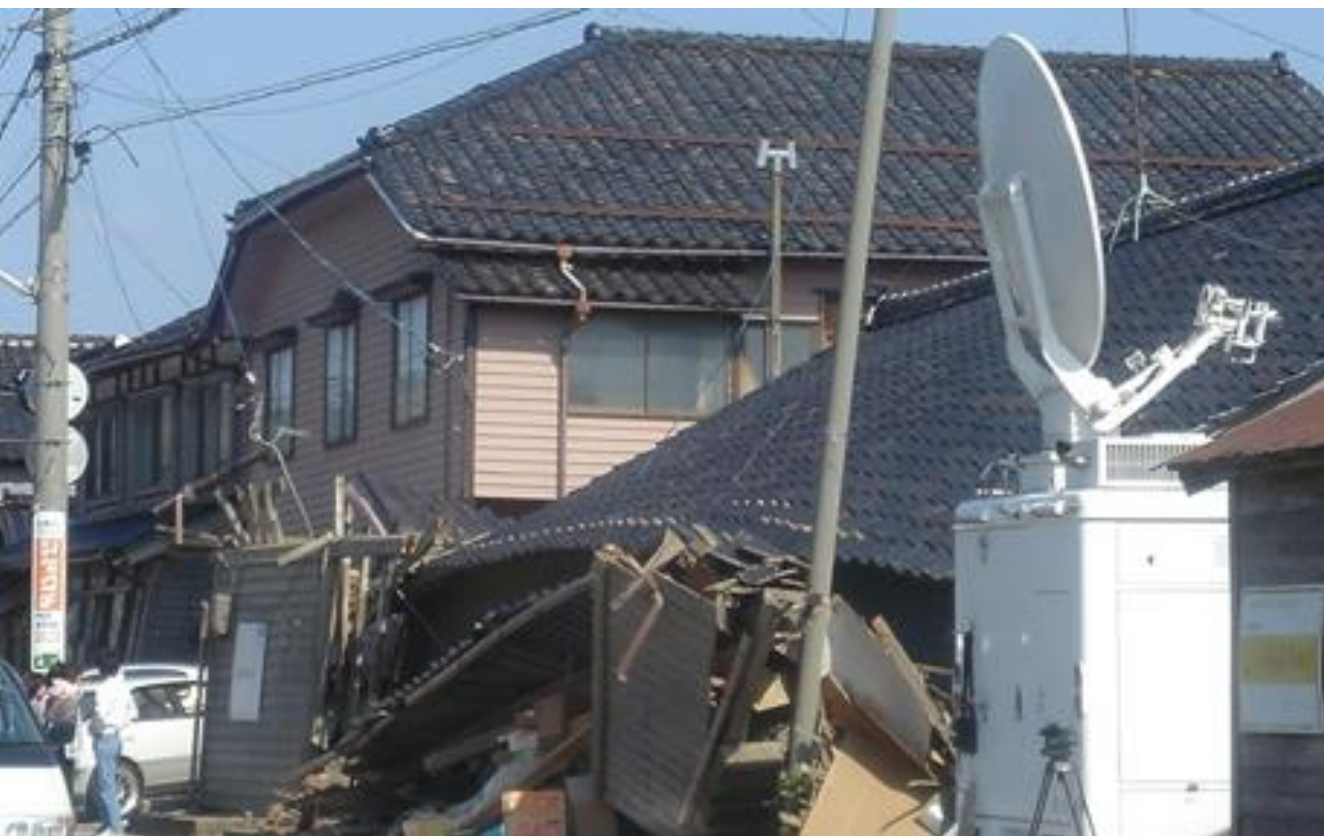
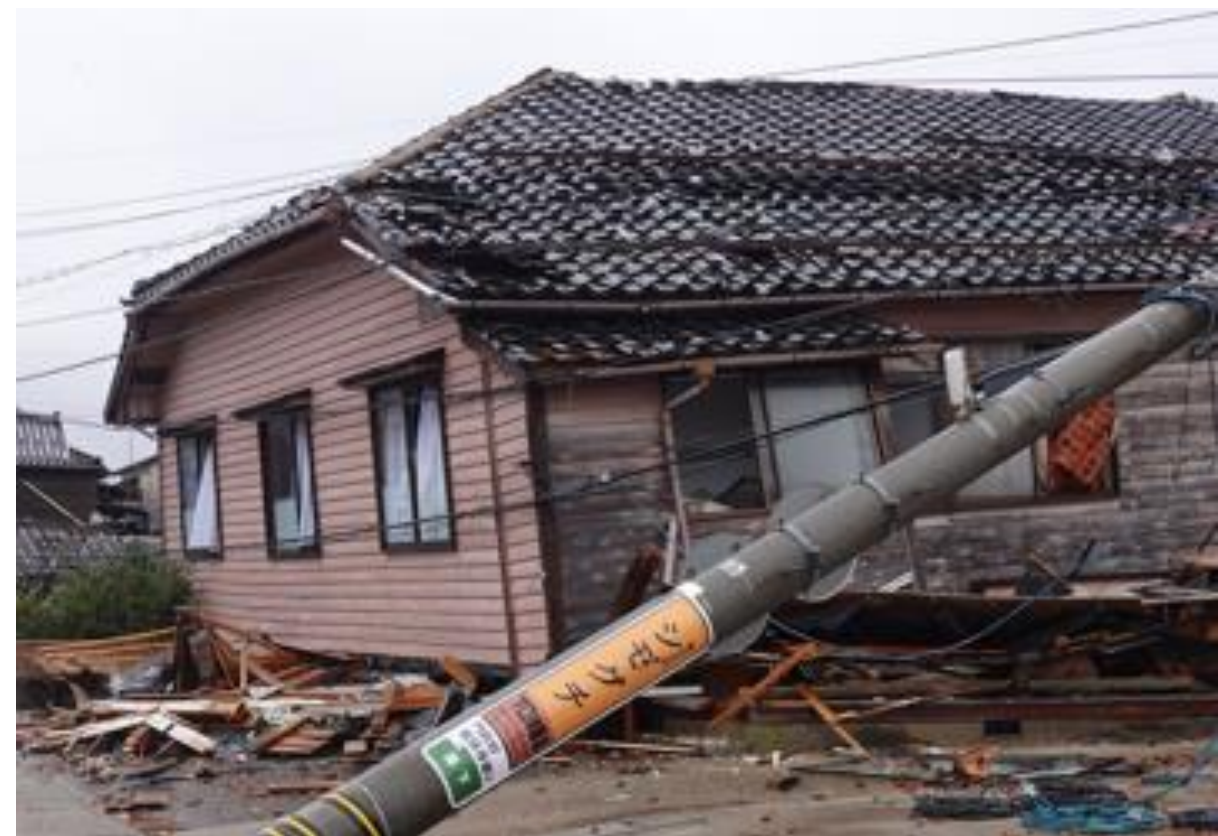
2007年地震：棟瓦変状なし、隅棟瓦変状なし、外壁桃色塗装が新しい

2024年地震：棟瓦移動して落下、隅棟瓦移動して落下、側面の外壁が塗装剥げ腐食あり

接合部詳細観察できず

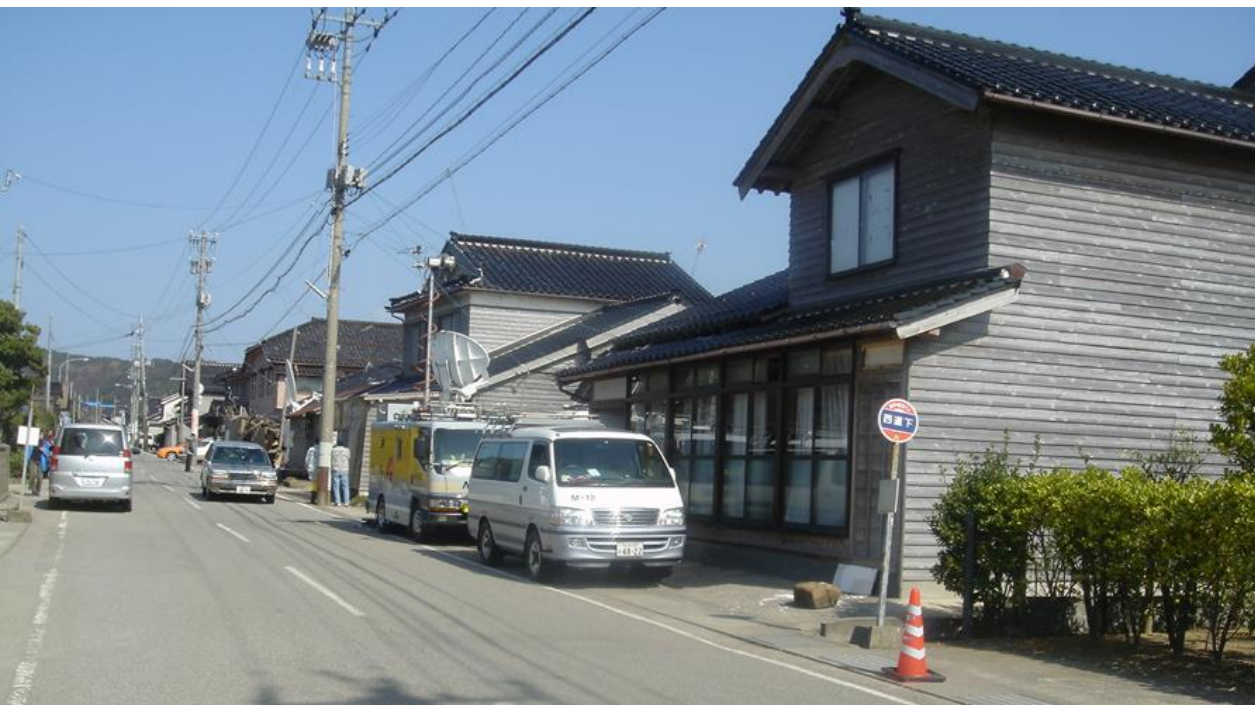
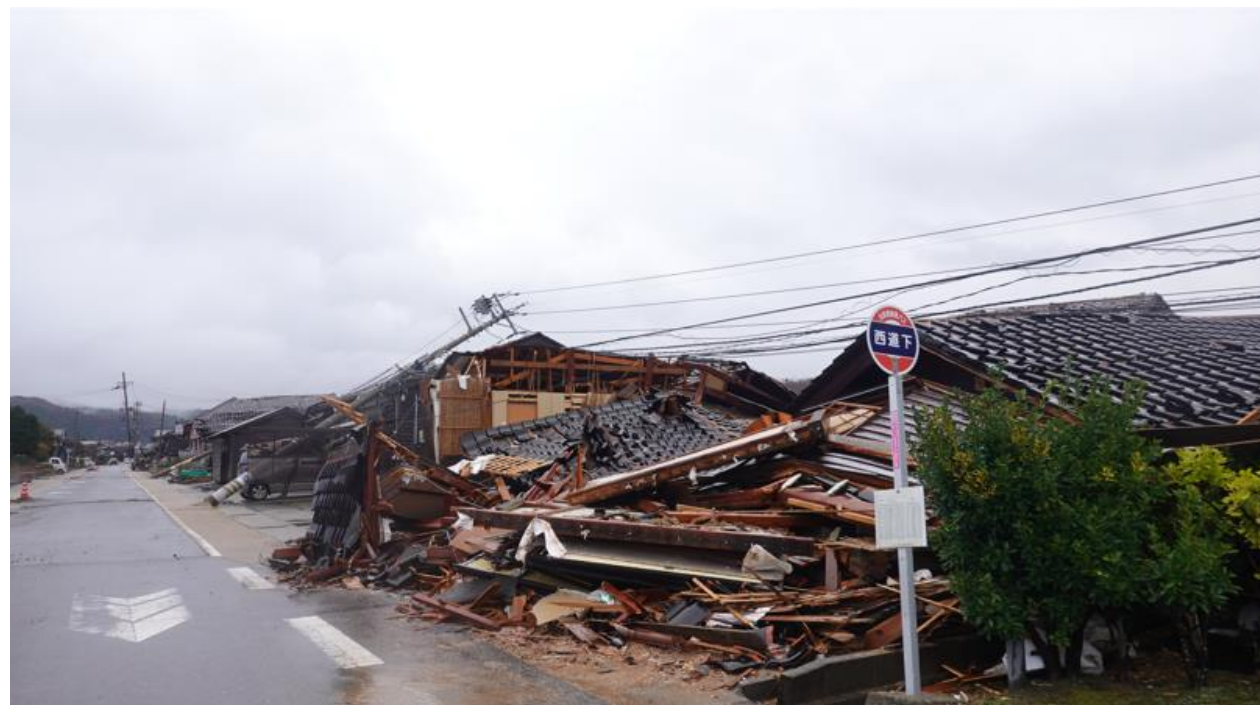
2007年地震：1階の開口部が大きいのがあっても関わらず、ほぼ無被害で地震に耐えた3棟

2024年地震：その3棟が全て倒壊した。

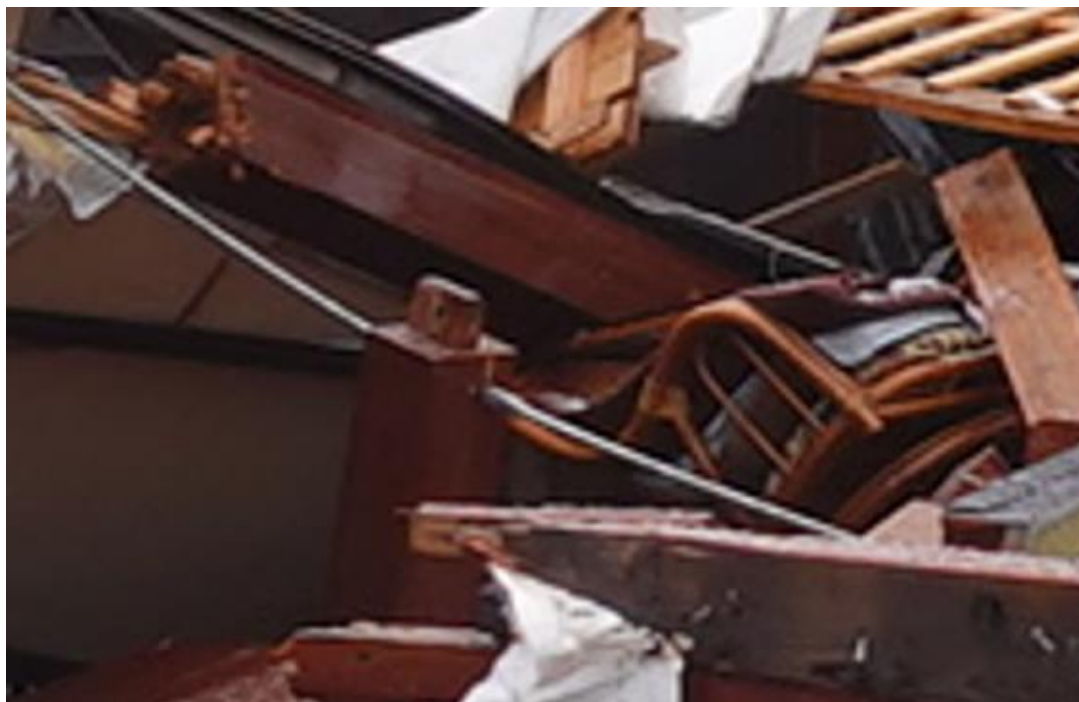
2007年地震ではほぼ無被害で地震に耐えた3棟は、2024年地震でその3棟とも倒壊した。そのうちの1棟

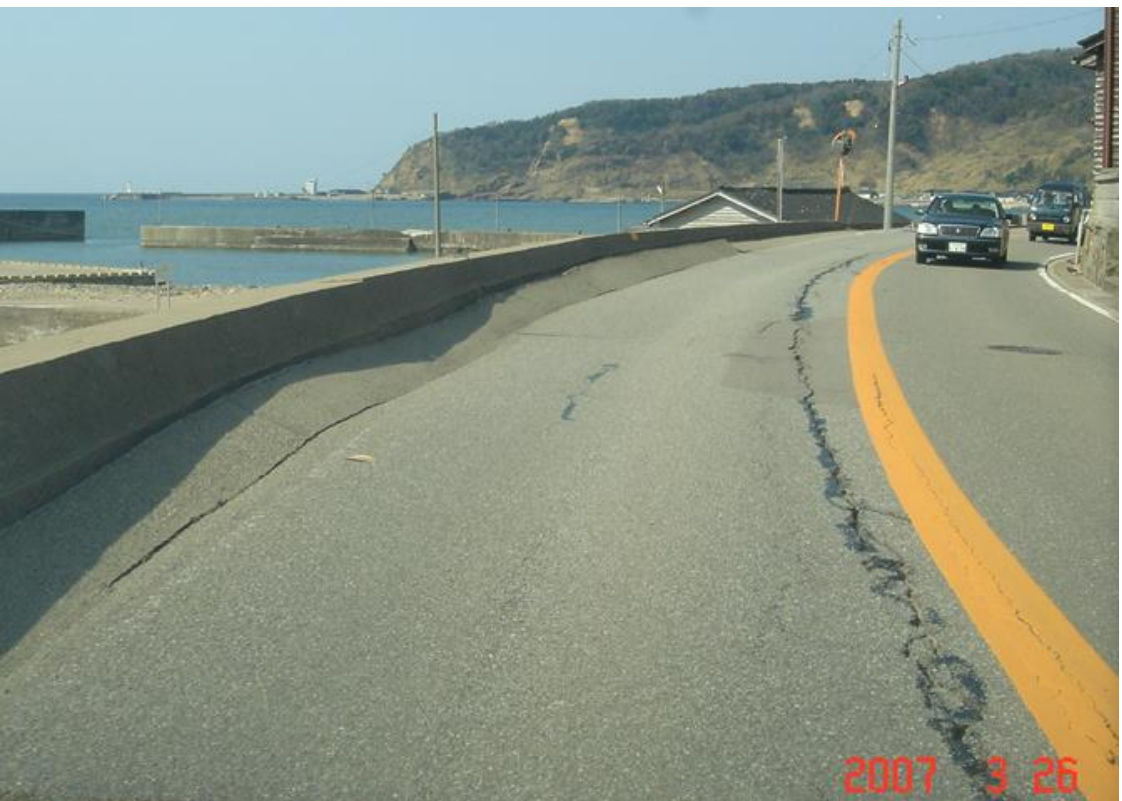
2007年地震：防波堤裏の道路沈下、舗装は道路中央線に沿う普段からの軸方向亀裂開き
