# 令和6年能登半島地震緊急現地調査速報会, 2024/01/17

Quick reporting seminar on emergency field survey of the 2024 Noto Peninsula Earthquake

愛媛大学 大学院理工学研究科  
インフラメンテナンス工学寄附講座  
特定教授 森 伸一郎

# 緊急現地調査（1月3～7日）の対象と経路

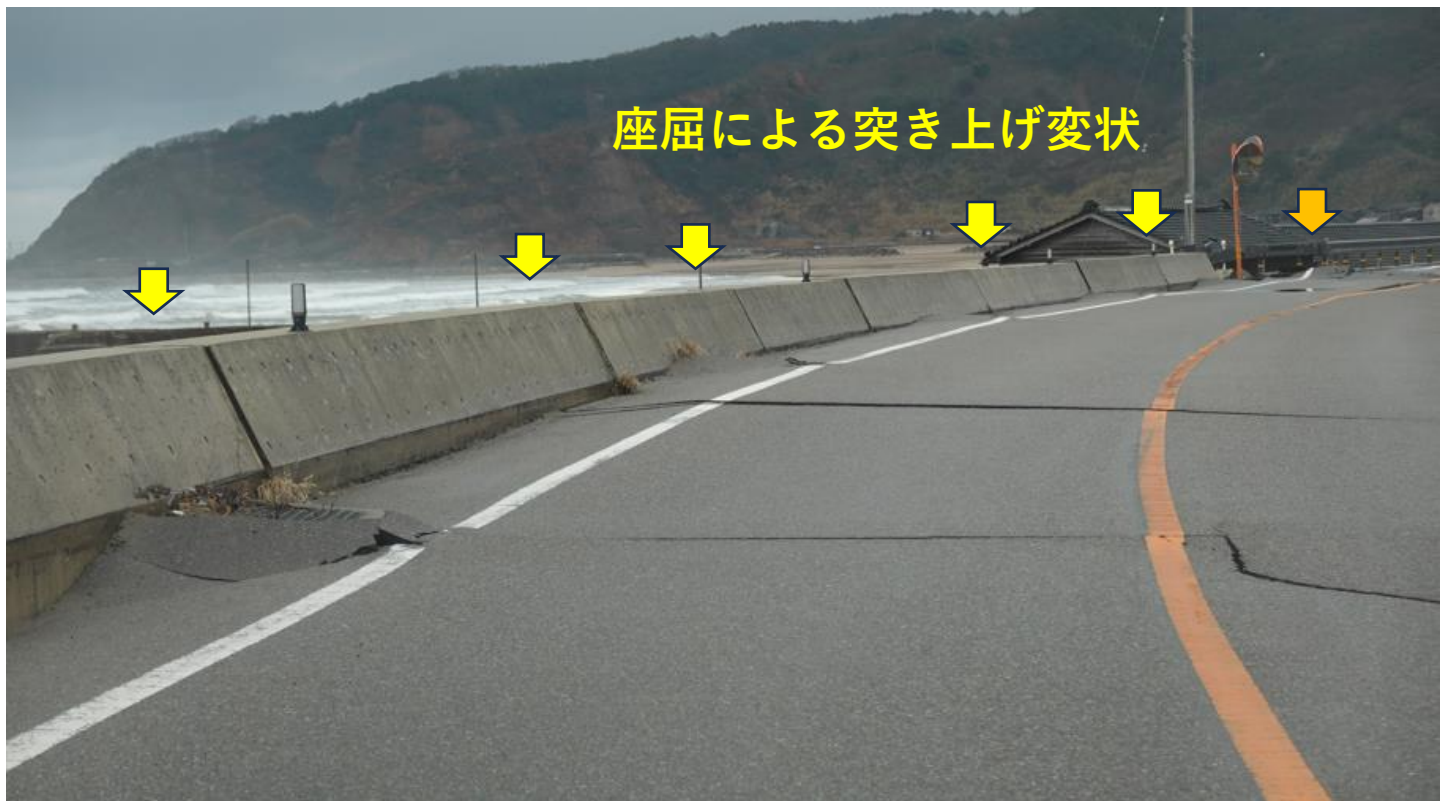
2024年地震：防波堤裏の道路沈下、舗装には横断方向の亀裂と座屈による突き上げ変状、防波堤方向への移動

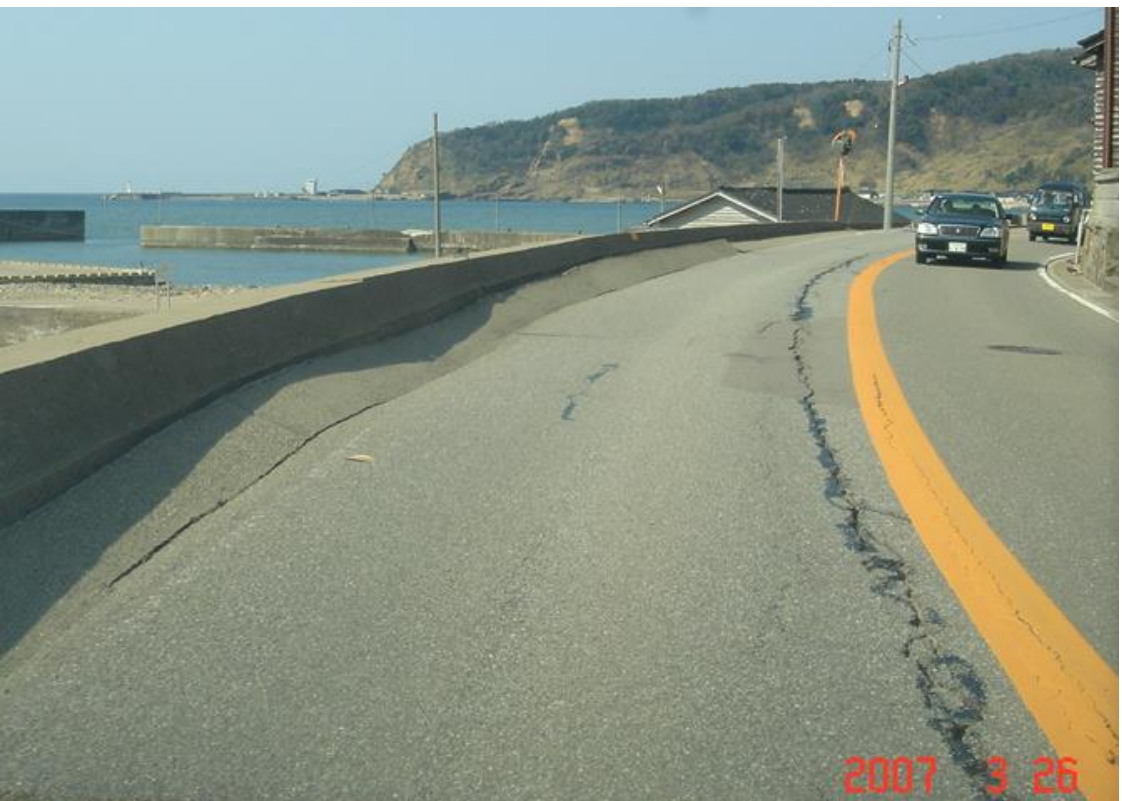
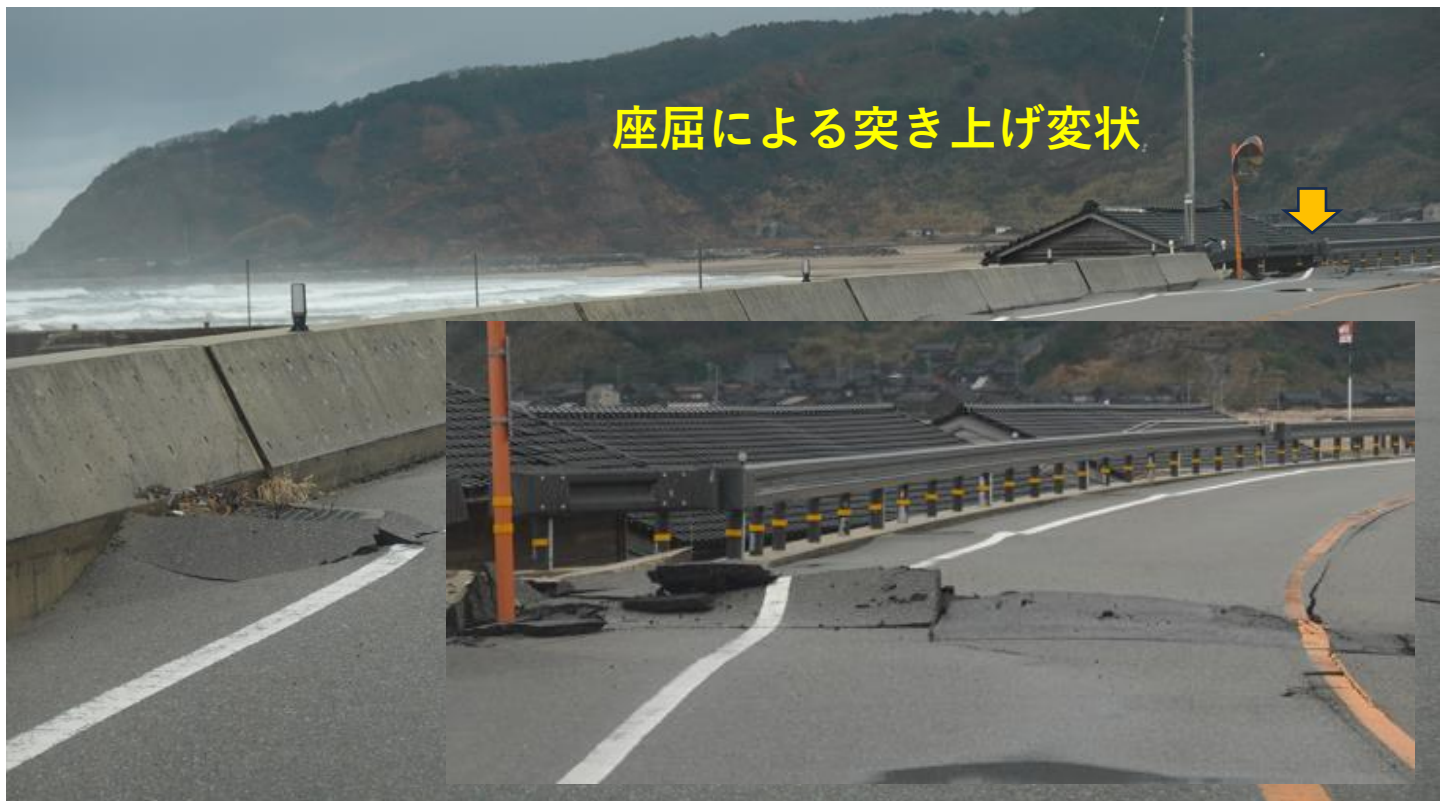
2007年地震：防波堤裏の道路沈下、舗装は道路中央線に沿う普段からの軸方向亀裂開き

2024年地震：防波堤裏の道路沈下、舗装には横断方向の亀裂と座屈による突き上げ変状、防波堤方向への移動

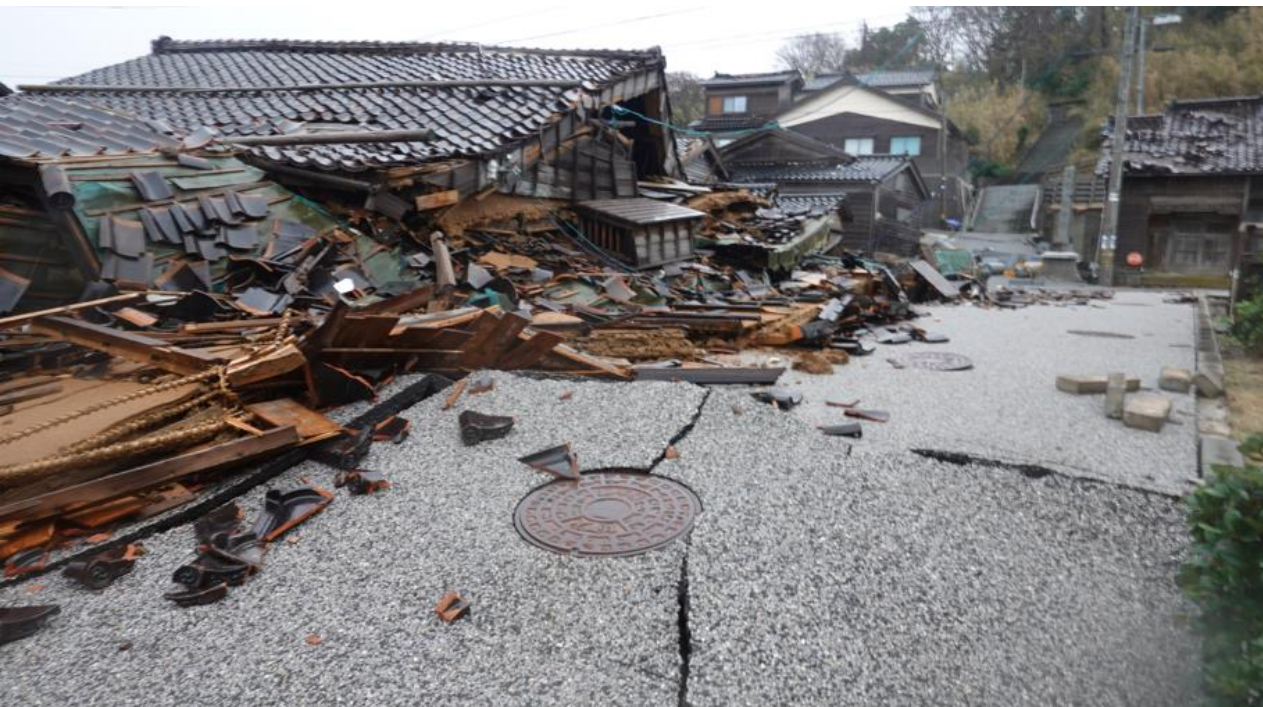
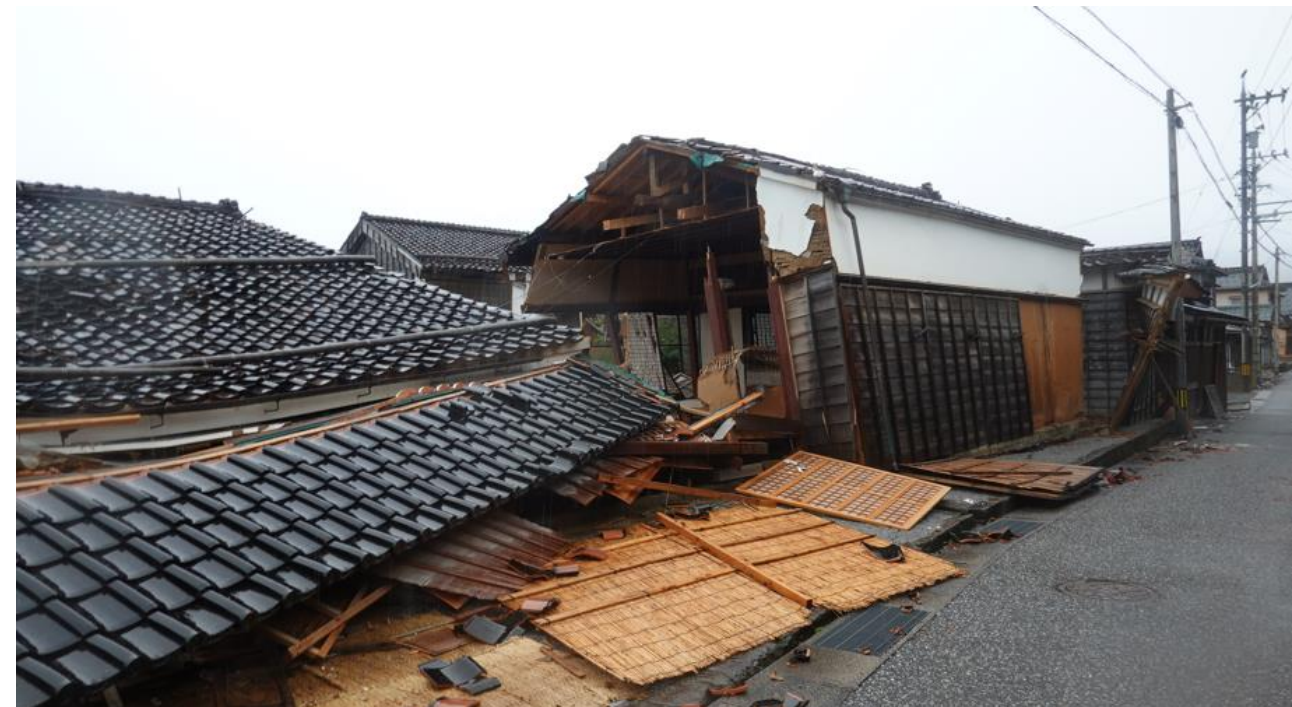
天領黒島 角海家の被害

8棟の内、4棟倒壊、3棟大破、1棟小破（短時間外観観察による目安判断）

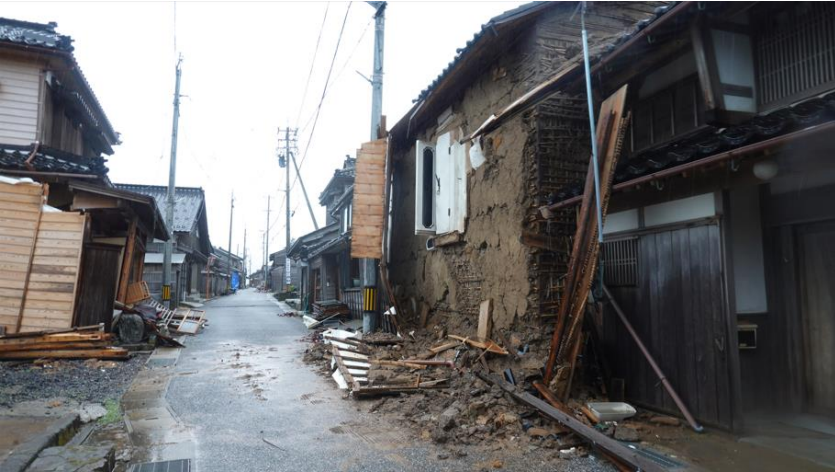
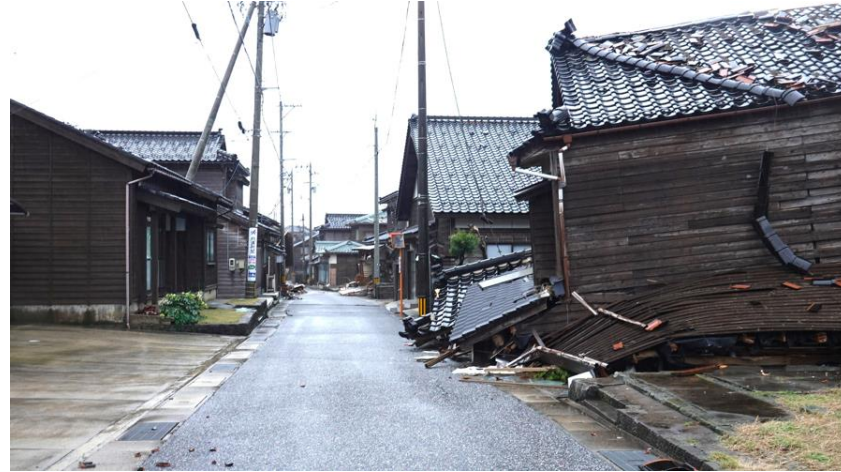
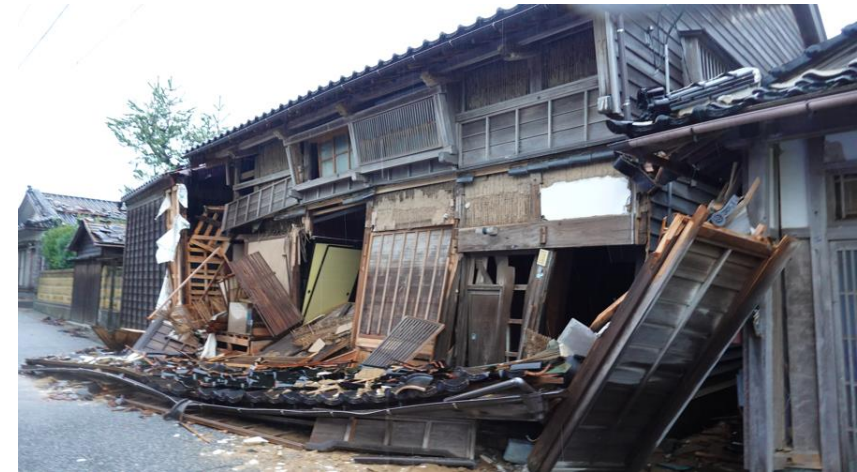
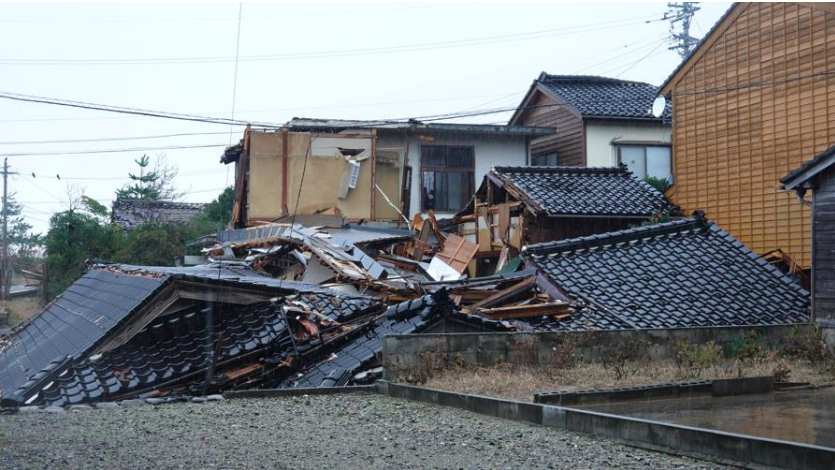
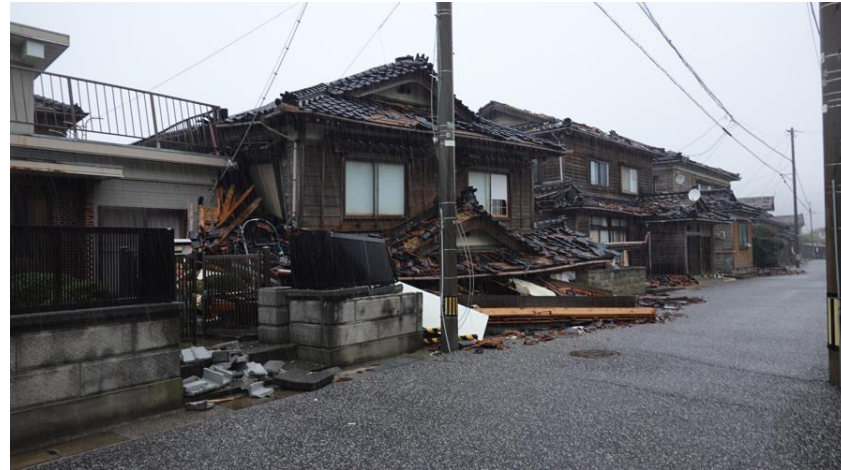
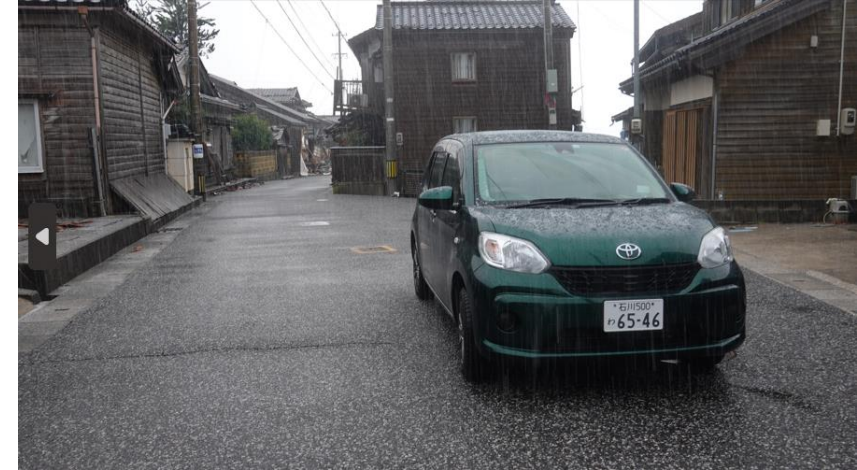
角海家除き、少しでも観察した木造建物52棟中、9棟倒壊、21棟大破。6割が重篤被害の可能性（短時間外観観察による目安判断） 2024年1月7日森撮影

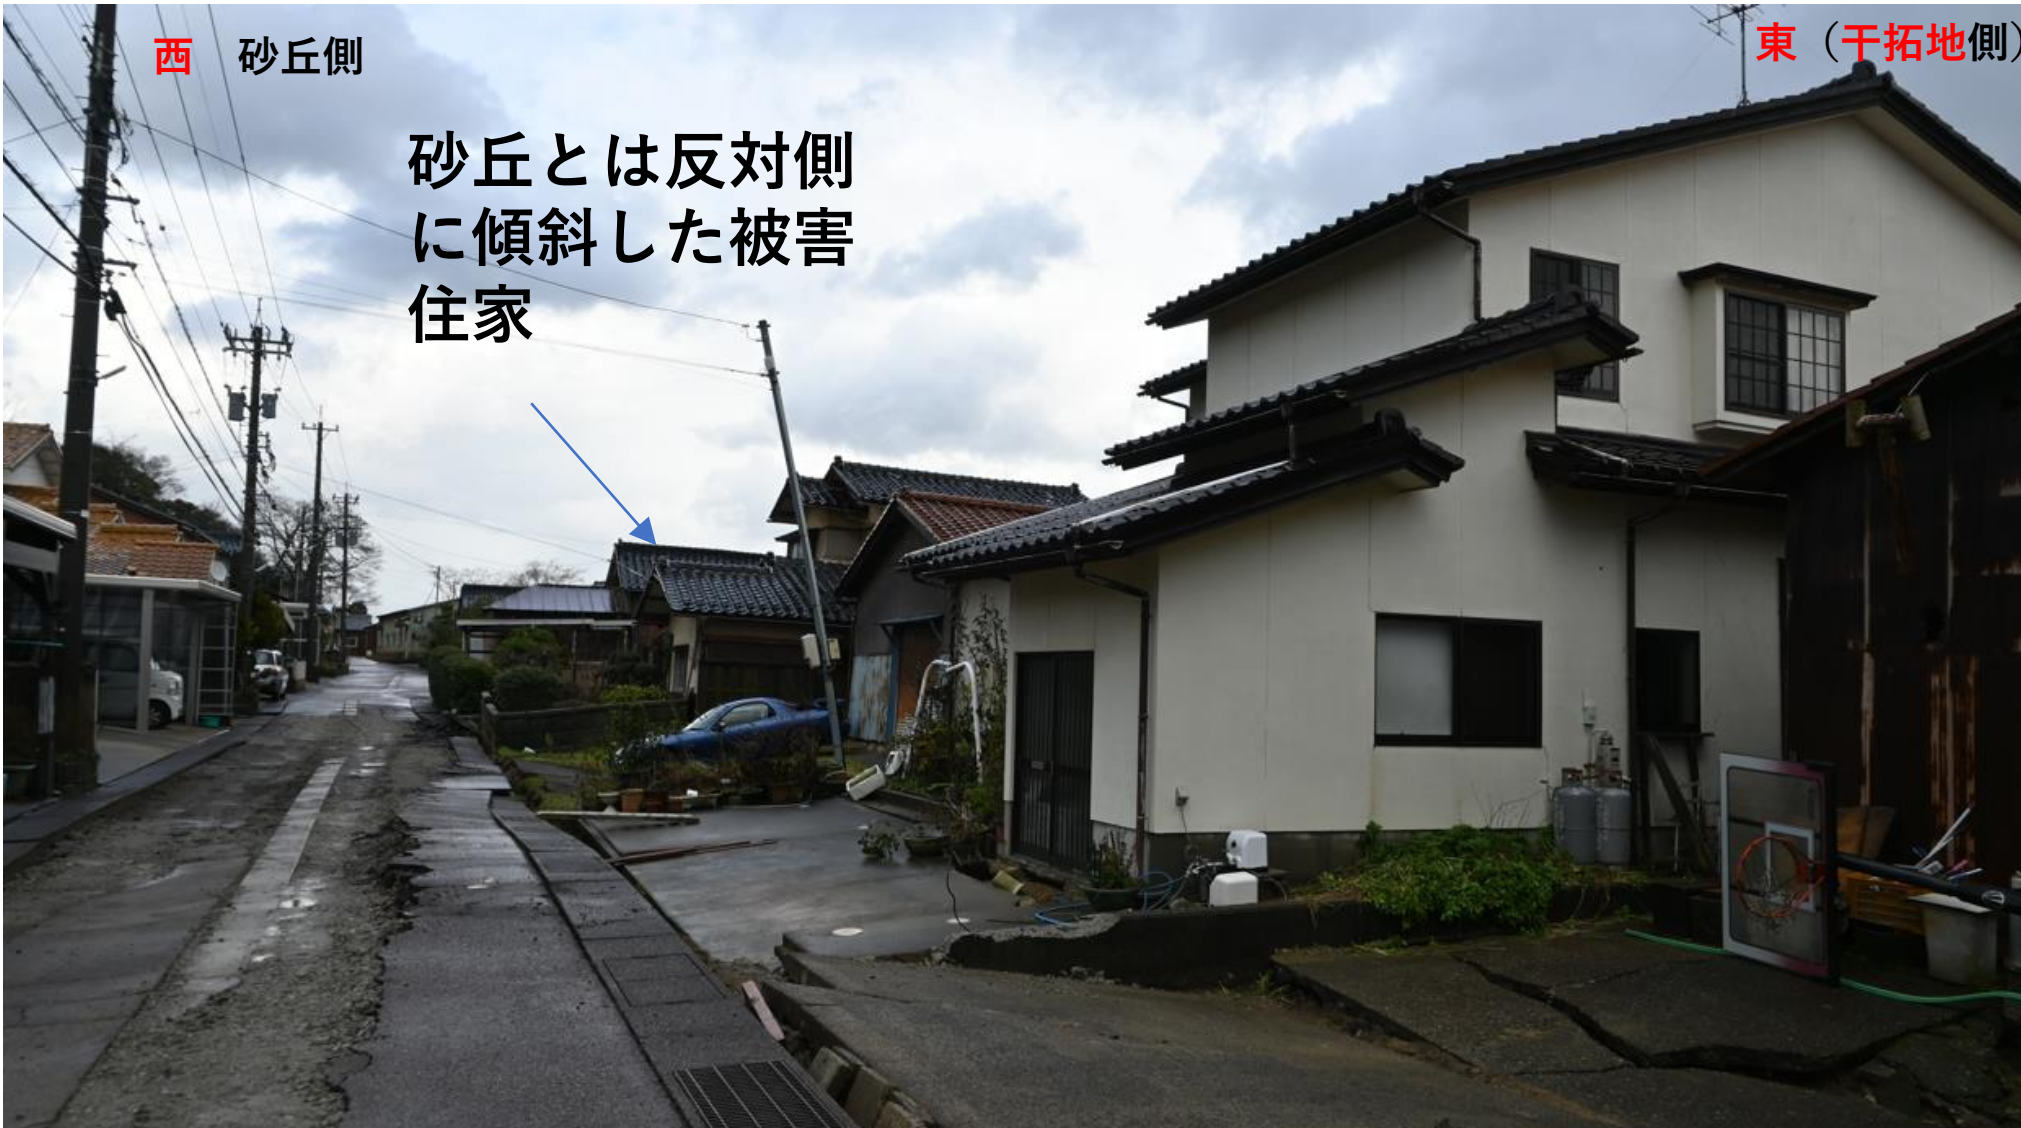
被害領域の西側砂丘上から下がる道路の終点より北側

砂丘とは反対側に傾斜した被害住家3棟、傾斜のみで外壁・屋根は損傷なし

電柱はわずかに干拓地側に傾斜

道路埋設下水道部の陥没、道路変状
