令和6年能登半島地震における地震被害調査（速報）
サブタイトル 新潟市内の被害状況

1. 調査目的

2024年（令和6年）1月1日に発生した令和6年能登半島地震における新潟市内の建物や地盤の被害状況を把握するため、初動調査を行った（目視による外観調査のみ）。

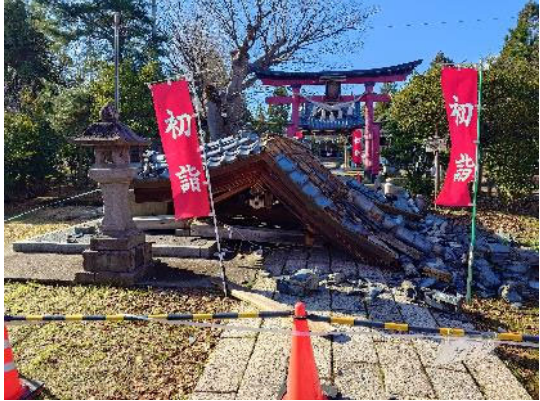
<p>図 4.1.1 神社の手水舎</p>	<p>図 4.1.2 神社の石灯籠</p>
<p>木造の手水舎の倒壊。</p>	<p>石灯籠の倒壊。</p>

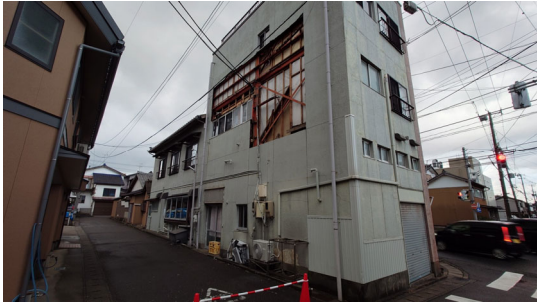
<p>図 4.3.1 店舗</p>	
<p>鉄骨造の店舗の外壁の落下。</p>
