2024年能登半島地震 の被災地調査報告

高知工科大学 鈴木 卓
名城大学 市之瀬敏勝
秋田県立大学 櫻井 真人
東京理科大学 劉 虹

Investigation Overview

日時：2024年2月28日～3月1日の3日間

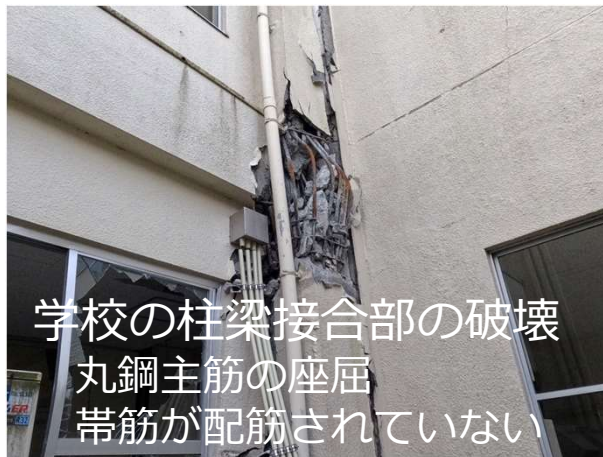
学校の柱梁接合部の破壊
丸鋼主筋の座屈
帯筋が配筋されていない

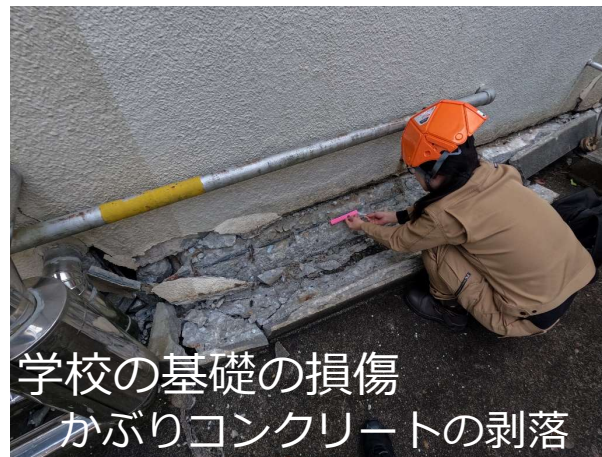
学校の基礎の損傷
かぶりコンクリートの剥落

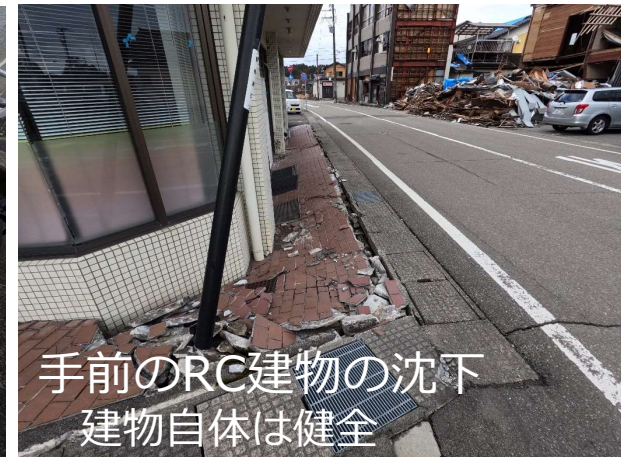
手前のRC建物の沈下
建物自体は健全

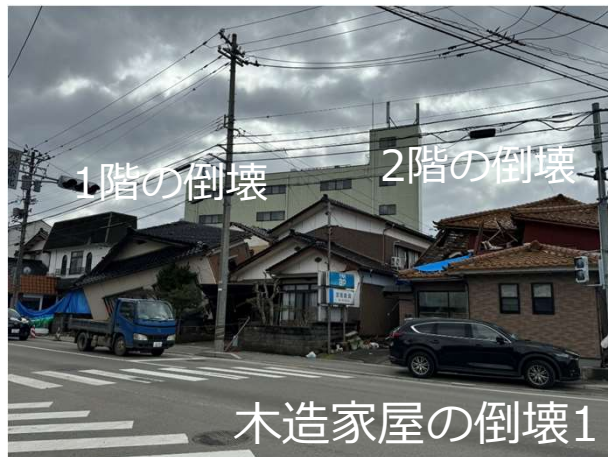
木造家屋の倒壊1

1階の倒壊 2階の倒壊

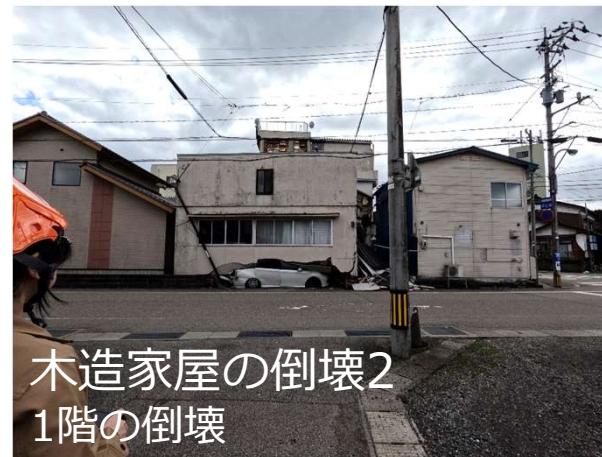
木造家屋の倒壊2
1階の倒壊

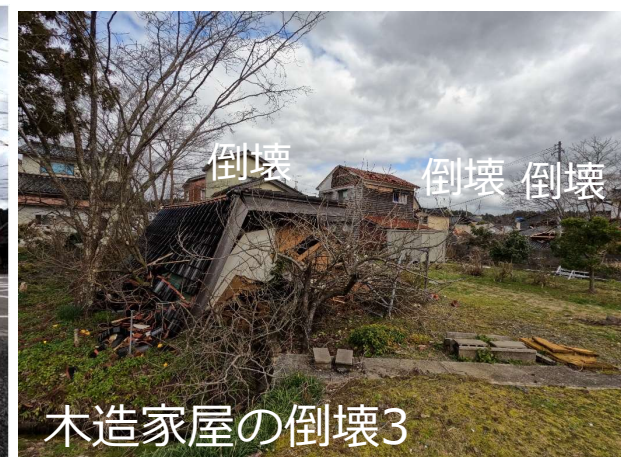
木造家屋の倒壊3

倒壊 倒壊 倒壊

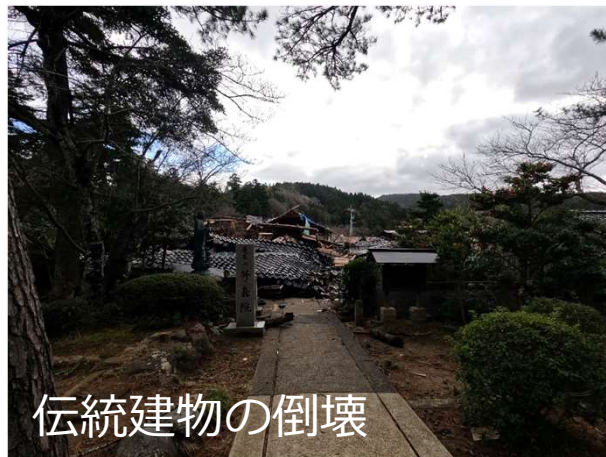
伝統建物の倒壊

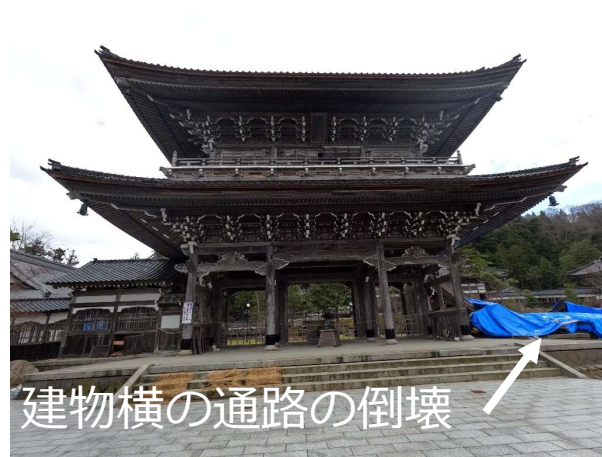
建物横の通路の倒壊

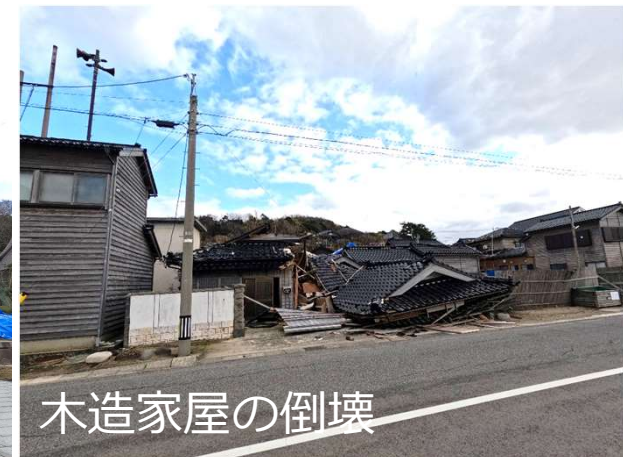
木造家屋の倒壊

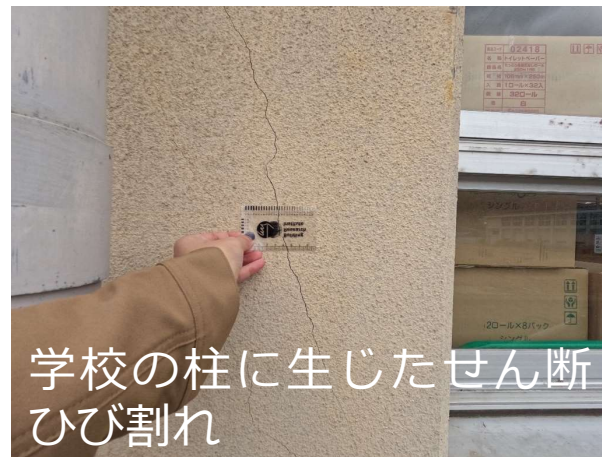
学校の柱に生じたせん断ひび割れ

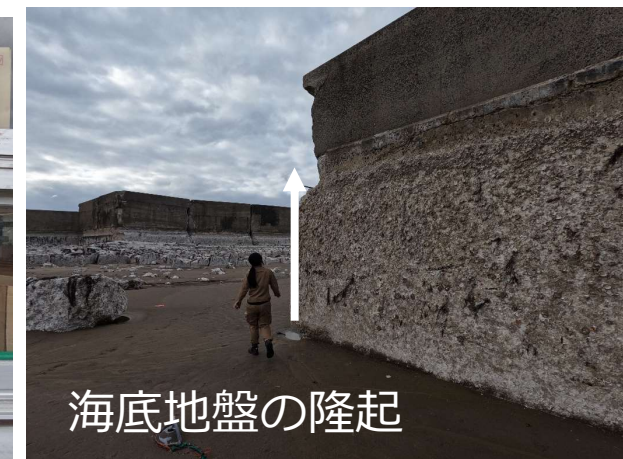
海底地盤の隆起

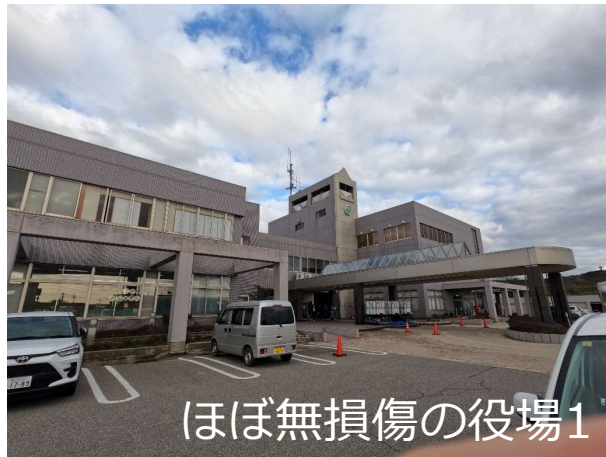
ほぼ無損傷の役場1

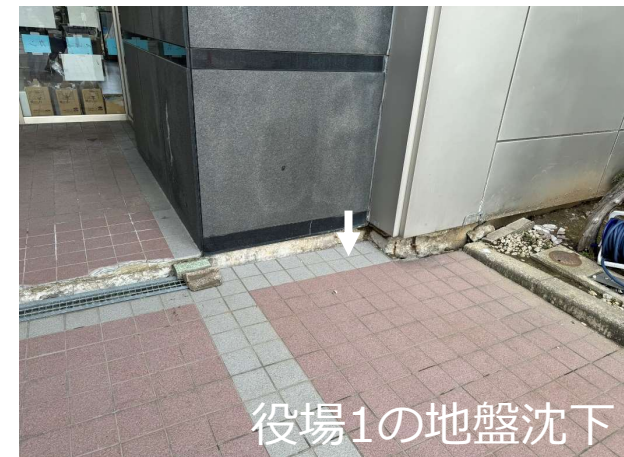
役場1の地盤沈下

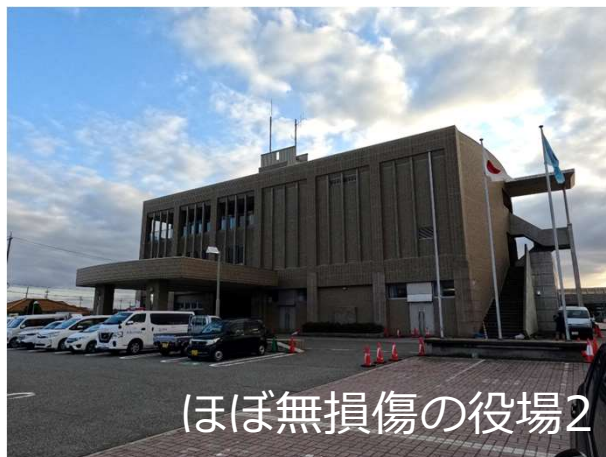
ほぼ無損傷の役場2

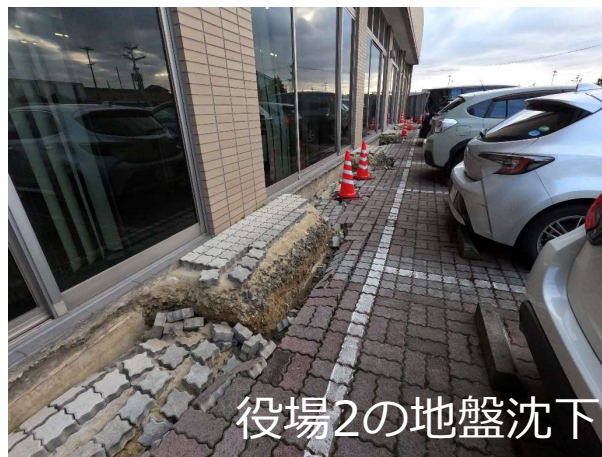
役場2の地盤沈下

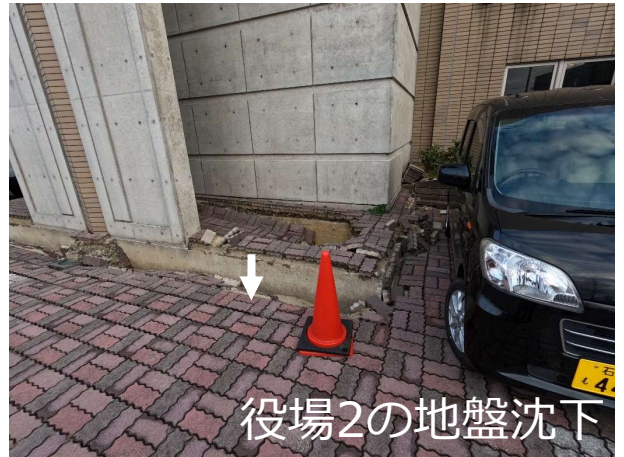
役場2の地盤沈下

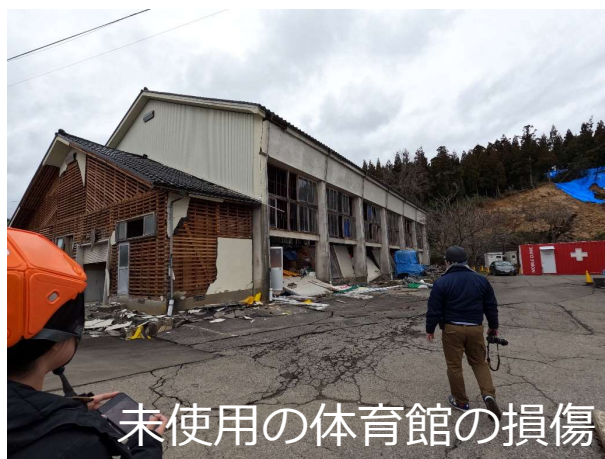
未使用の体育館の損傷

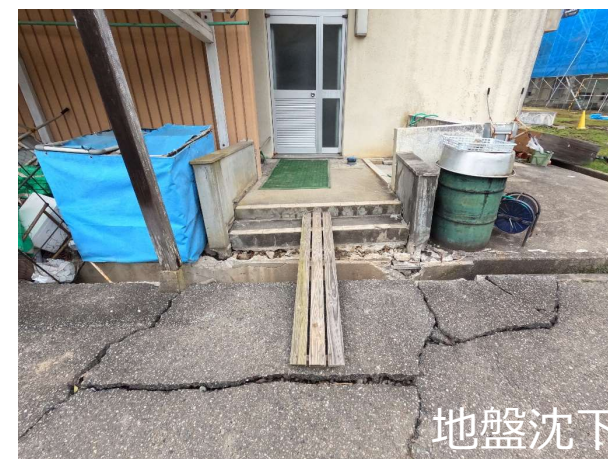
地盤沈下

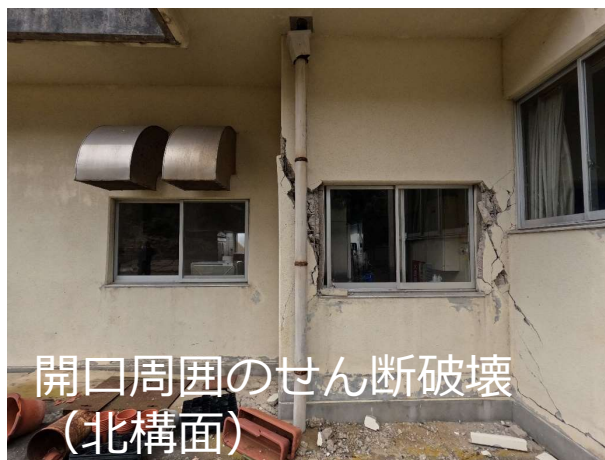
開口周囲のせん断破壊
(北構面)

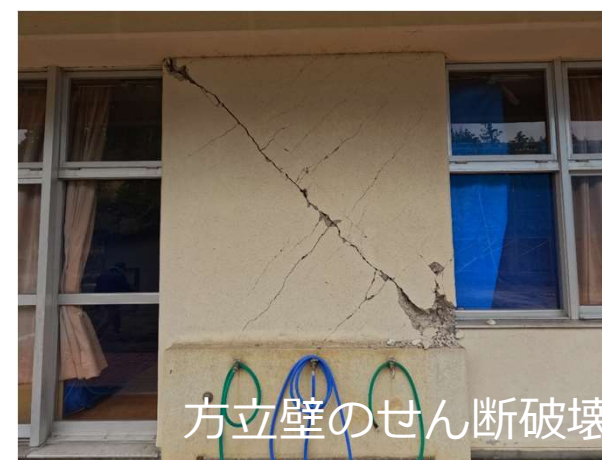
方立壁のせん断破壊

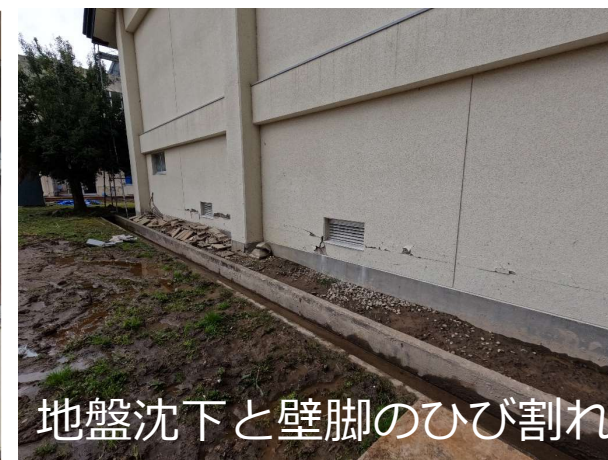
地盤沈下と壁脚のひび割れ

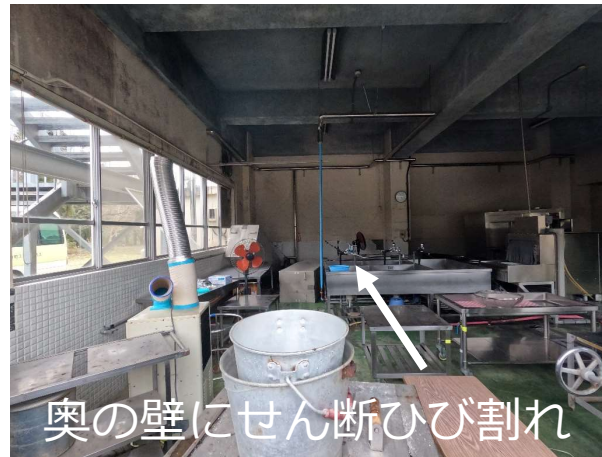
奥の壁にせん断ひび割れ

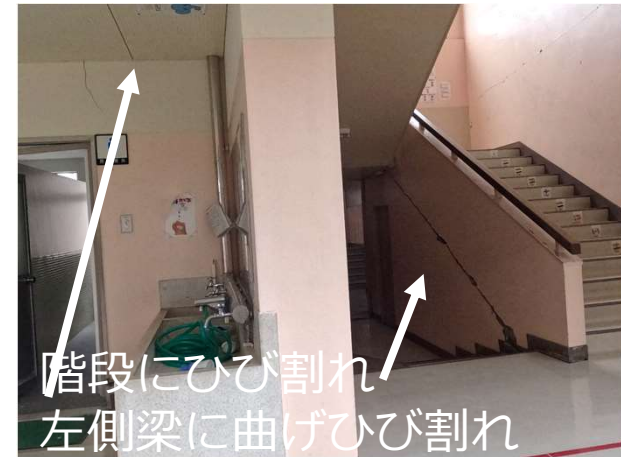
階段にひび割れ
左側梁に曲げひび割れ

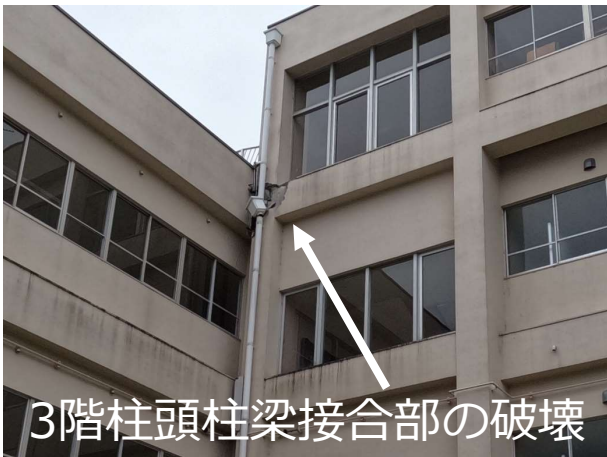
3階柱頭柱梁接合部の破壊

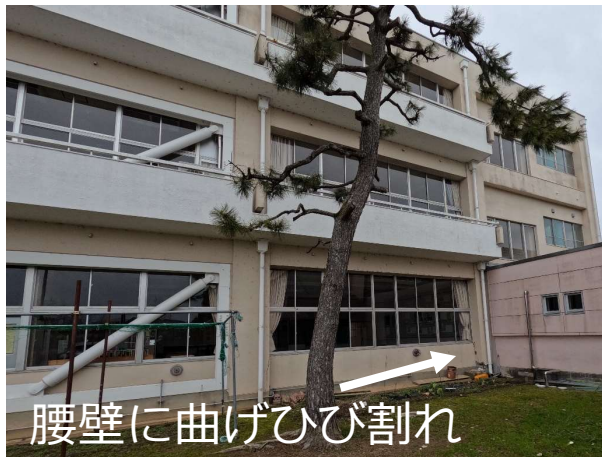
腰壁に曲げひび割れ

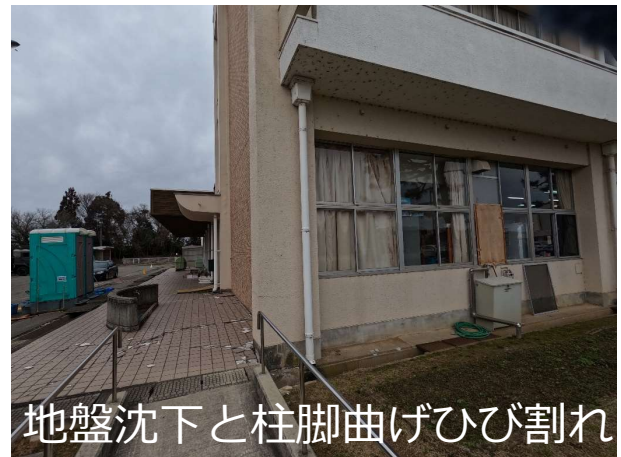
地盤沈下と柱脚曲げひび割れ

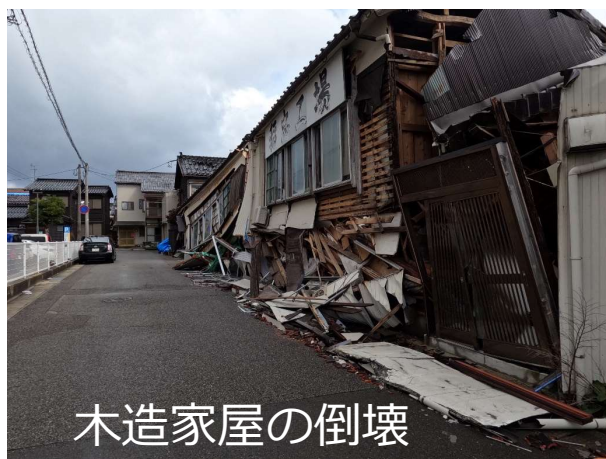
木造家屋の倒壊

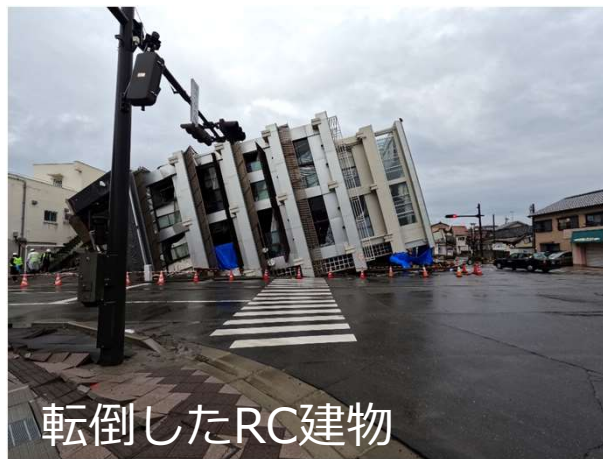
転倒したRC建物

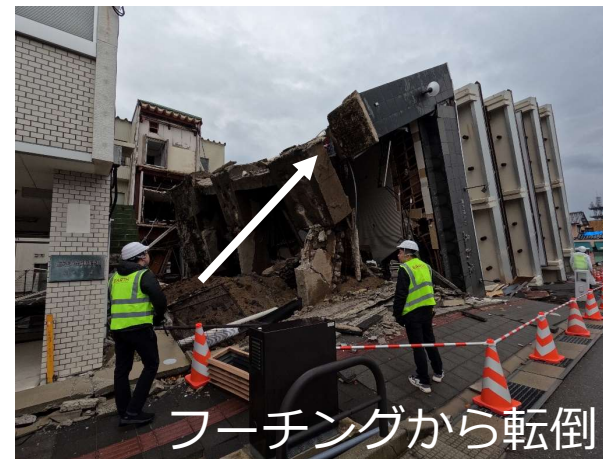
フーチングから転倒

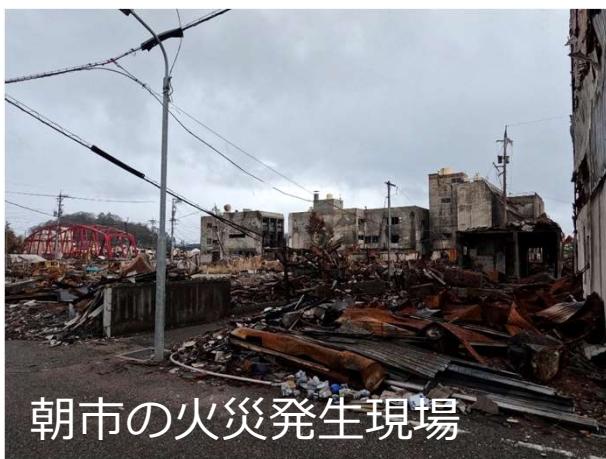
朝市の火災発生現場

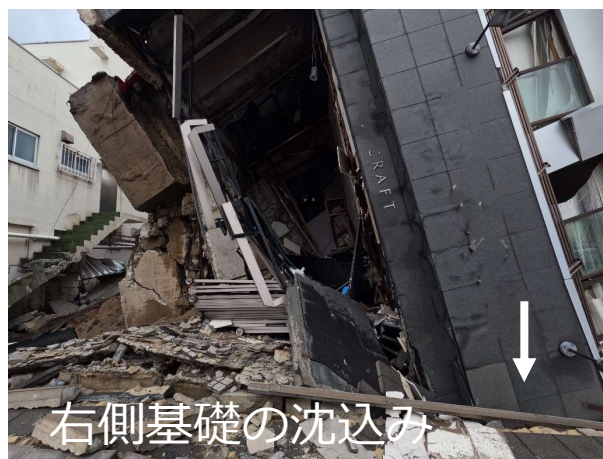
右側基礎の沈込み

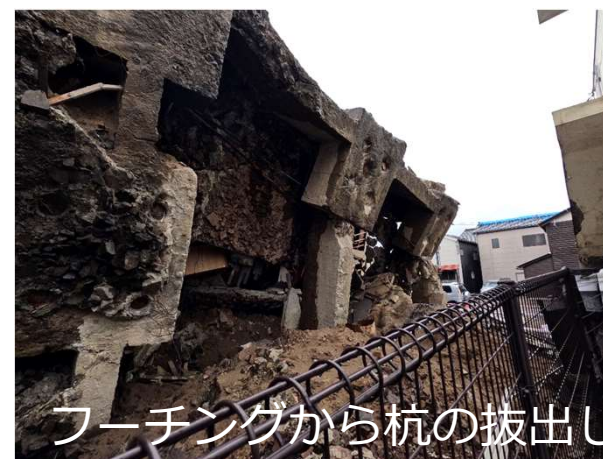
フーチングから杭の拔出し

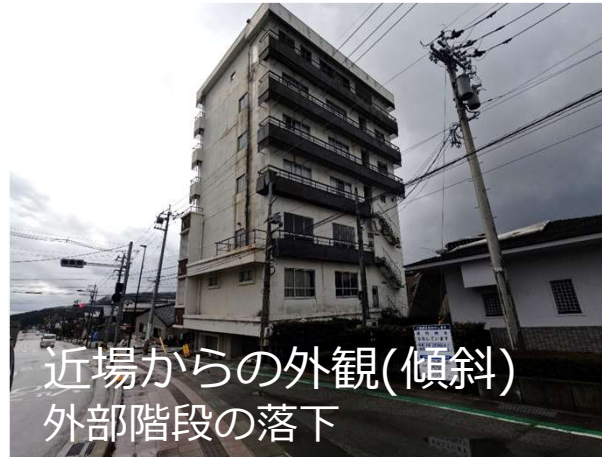
近場からの外観(傾斜)
外部階段の落下

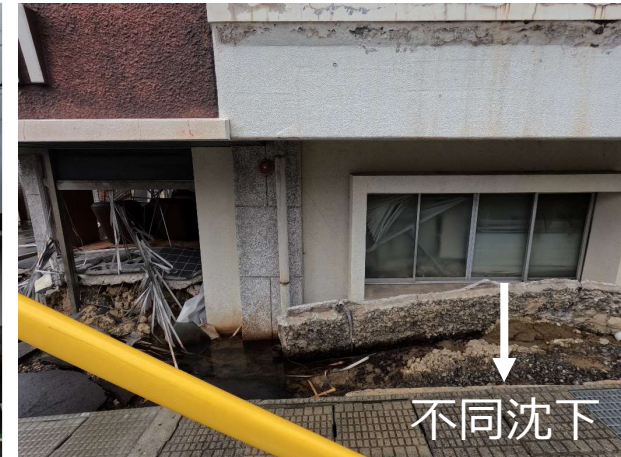
不同沈下

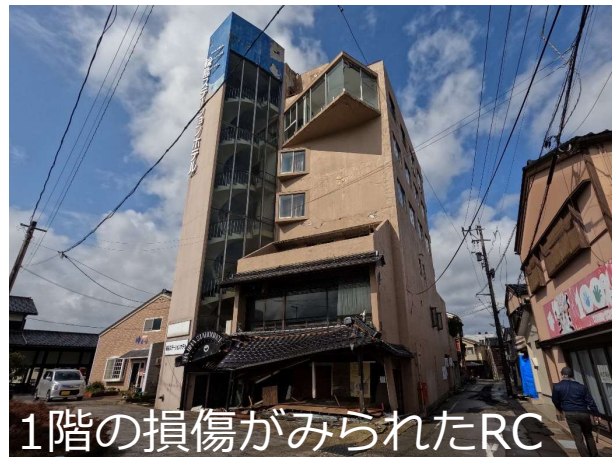
1階の損傷がみられたRC
建物

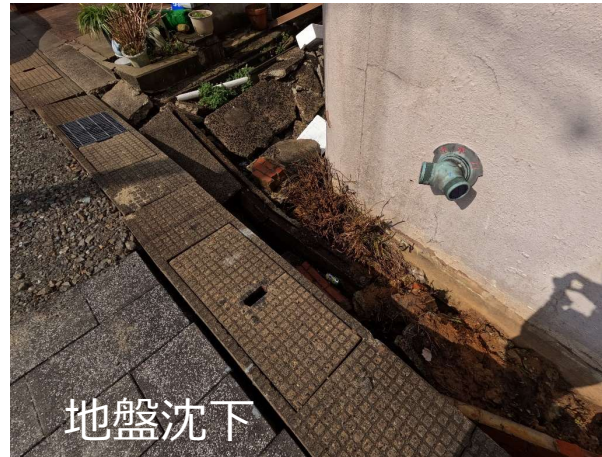
地盤沈下

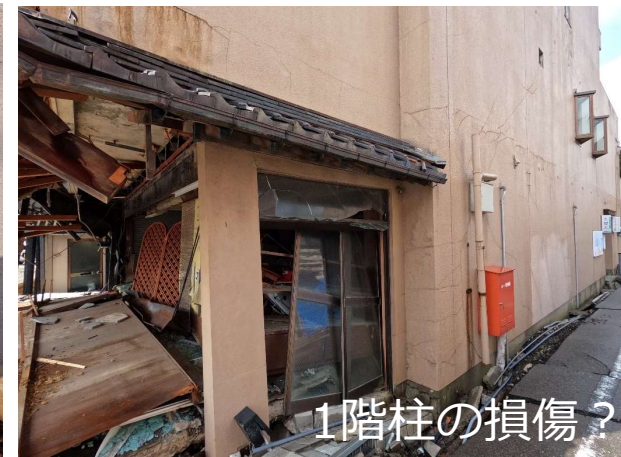
1階柱の損傷?
