## 2024年1月1日に発生した令和6年能登半島地震に関する被害調査

新潟工科大学  
工学部工学科 建築都市学系  
准教授 涌井将貴

令和6年能登半島地震における地震被害調査（速報）  
サブタイトル 新潟県柏崎市を中心とした上中越地区の被害調査

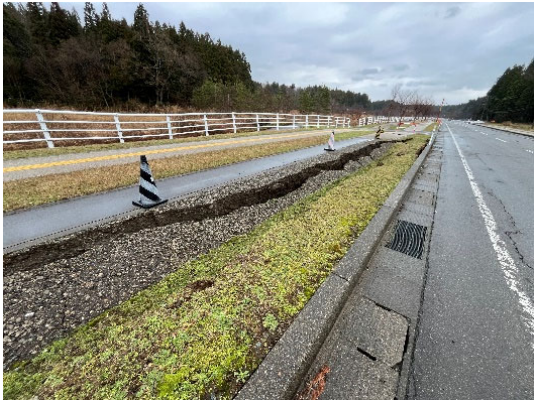
<p style="text-align: center;">図 4.5 県道 73 号</p>	<p style="text-align: center;">図 4.4 県道 73 号の歩道</p>

数十メートルにわたる亀裂。	沈下と亀裂。

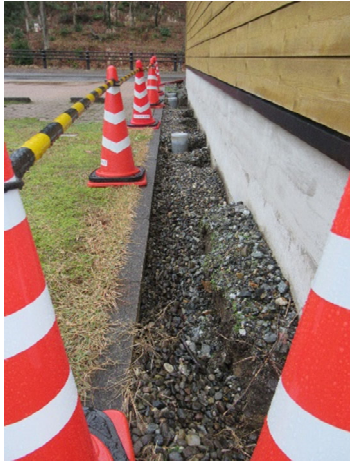
図 4.5 夢の森公園 トイレ	図 4.6 夢の森公園 トイレ
地盤の沈下。	地盤の沈下。
