平成19年度能登半島地震における左官関連被害状況報告

(社)日本左官業組合連合会 鈴木光

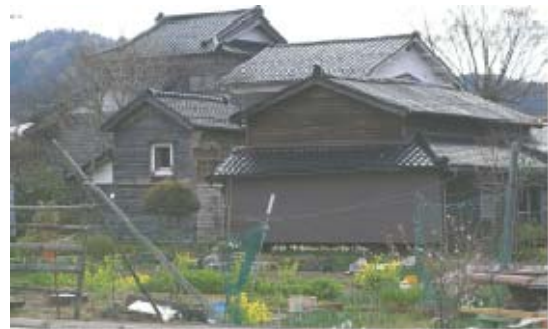
写真1 被害が見られなかった建物

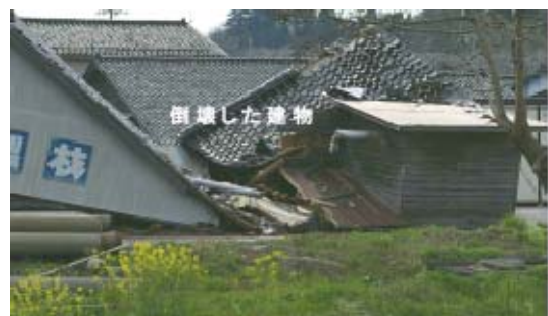
写真2 倒壊した建物

壁量不足によるものと思われる

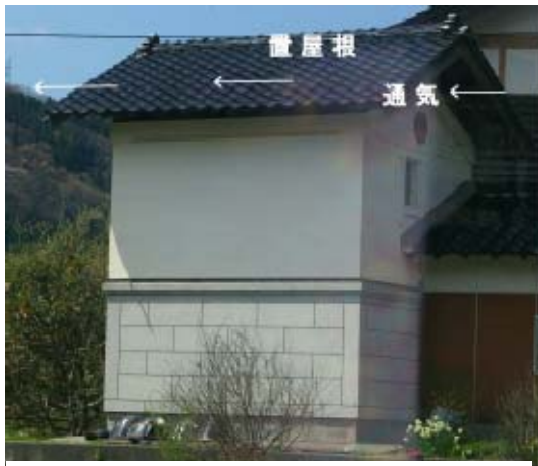
写真3 被害が見られなかった土蔵
通風を考慮した置屋根工法では、土壁や下地、躯体の腐朽がしにくい

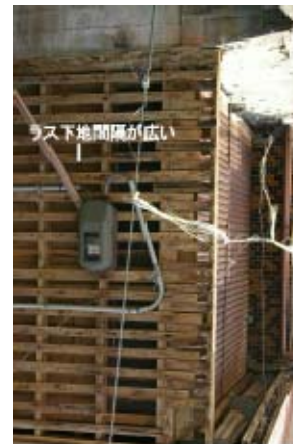
写真6 ラスモルタル外壁の剥落事例
ラス下地板間隔が広いと、ステーブルの留め付け間隔が粗くなり保持力不足が生じる。

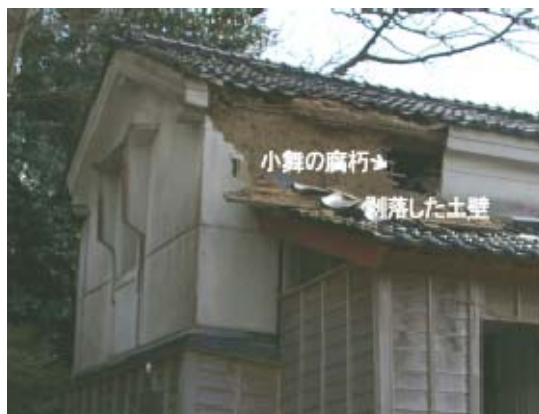
写真4 剥落した土壁表層部
瓦を防水シートなしに取付けてあることから、雨水が直接土壁に進入し、構造部材、木舞、土壁を腐朽させている。下塗り層は健全であり、防火性能は確保できている。

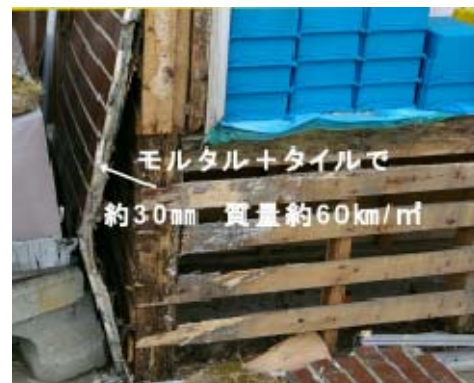
写真7 ラスモルタルタイル仕上げの剥落事例
下地板間隔が広いこと、躯体および下地に腐朽が見られること、ラスモルタルとタイル仕上げの質量が約60kg/m²と重いこと、ラスの質量不足、ステーブルの長さ不足などが原因と思われる

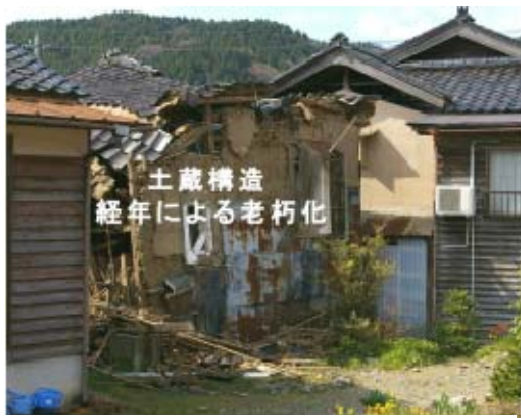
写真5 写真4と同様の事例

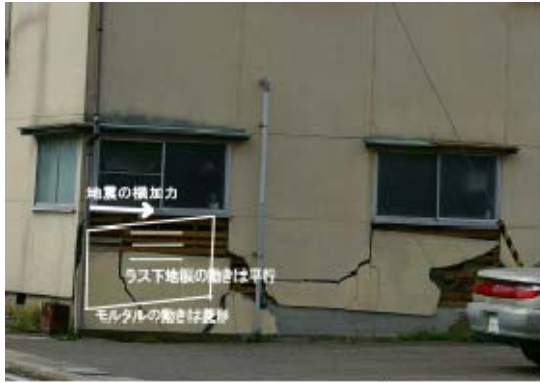
写真8 開口部のラスモルタル剥落例

建物は平行四辺形に変形するのに対し、ラスモルタルは回転変形するので、開口部周辺の下地とラスモルタルのずれが大きくなる。さらに、開口部周辺は各階の層間変形角よりも変形角が大きくなる。ステープルの長さ不足、下地板留め付け間隔が広いことが原因と考えられる。

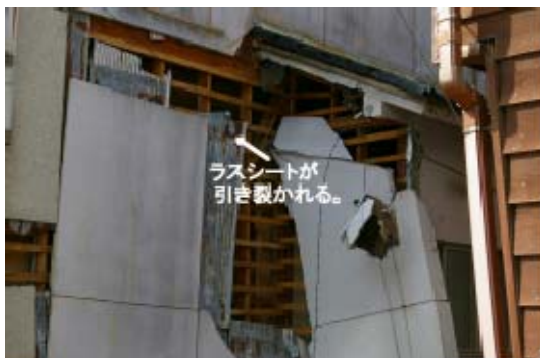
写真9 木造ラスシート剥落の例

構造材や下地板の位置に適切にくぎ留めがなされていない。座金付きくぎを使用していない。ラスシートの厚さが薄い。
