平成 19 年新潟県中越沖地震における塀の被害調査報告

古賀一八^{*1}, 今井教博^{*2}

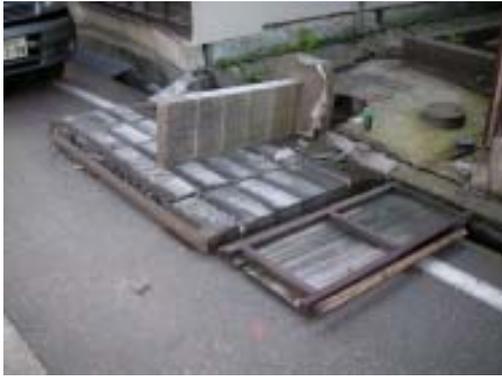
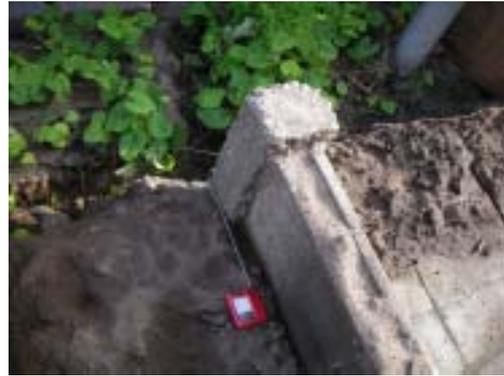
一方、転倒に注目すると、11件中鉄筋有りが6件(54.5%)、鉄筋・控え壁共に有りが2件(18.2%)を占めるが、これは鉄筋や控え壁の有無の問題というよりも、下記の2つの影響が考えられる。1.地盤からの転倒が確認されていることから、根入深さの不足が考えられる。(写真1)2.転倒方向について、転倒している塀と転倒していない塀の建っている方向の違いが顕著であった。地震の方向(今回は北西から南東へ)に対し垂直に建っていた塀は被害を受けていたが、平行に建っていたものは被害が少なかった。控え壁入っている側には抗力があるが、逆側の入っていない側には控え壁の効力は無いため、控え壁の入っていない道路側への転倒が確認された。

写真1 根入深さの不足による転倒

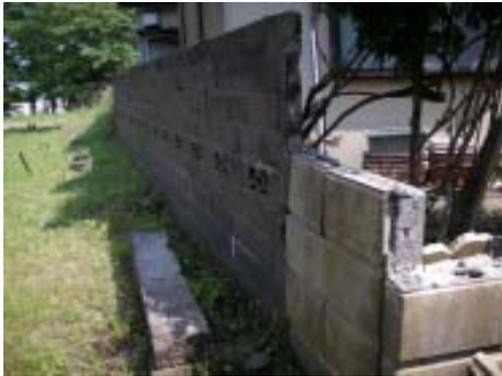
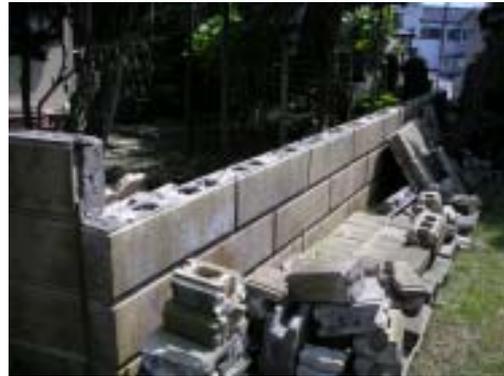
写真2 方向の違いによる被害の違い

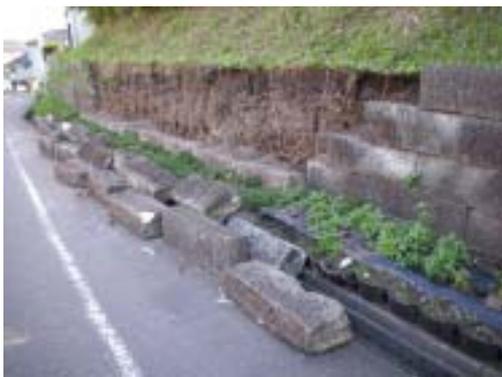
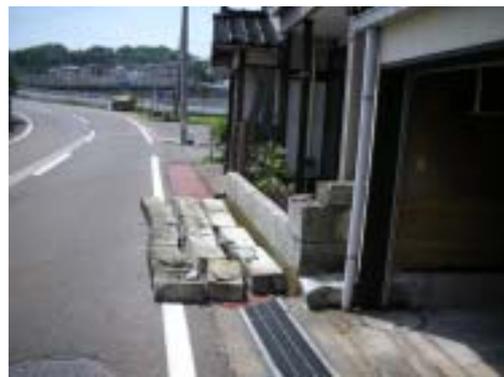
大谷石を中心とする石塀は、総数が20の内、傾き有りと判断した塀が2 ($2/20 = 10\%$), 傾き無しと判断した塀が1 ($1/20 = 5\%$), 半壊もしくは全壊していた塀が17 ($17/20 = 85\%$) 確認された。変状無しが $1/20 (5\%)$ であり、コンクリートブロック塀の65.8%と比較して極めて損傷が大きい。

写真3 土留めの石塀と単独塀
