平成 20 年岩手・宮城内陸地震 初動調査報告(その 1)修正版

調査日：2008 年 6 月 14 日(土)

調査者：東北大学災害制御研究センター(源栄, 大野, 佐藤, 本間, 学生 7 名)

調査目的：日本建築学会東北支部災害調査連絡会協議(2008.6.16)のための初動調査

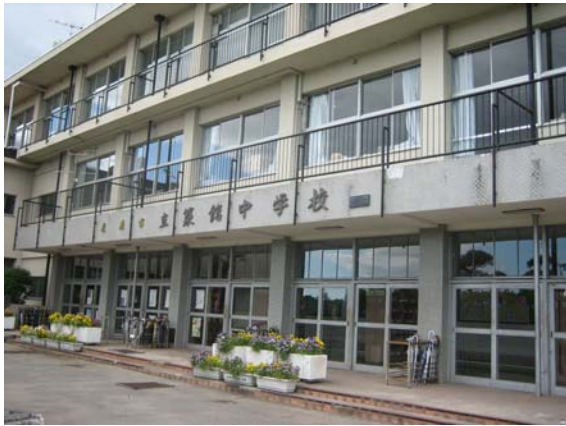
Photo-1

- 構造的被害は外見上見られない。窓ガラスの割れもない。Photo-1
- 1 階教室(保健室, 理科準備室等)内の室内散乱も見られない。Photo-2

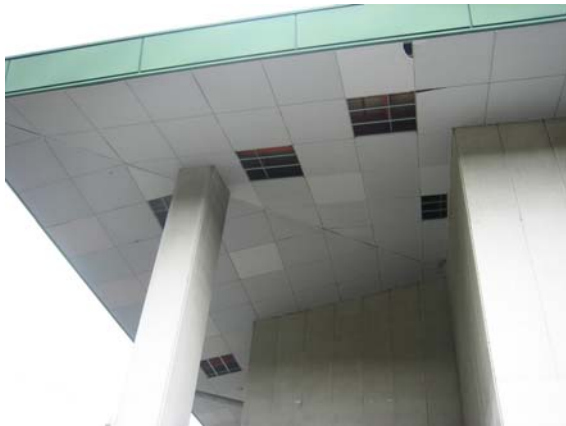
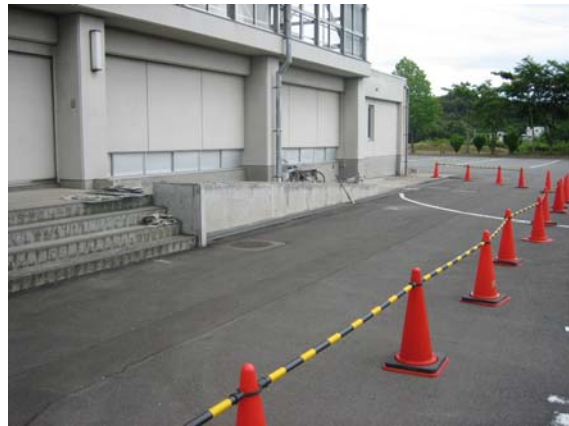
- 軒天パネル 30 枚程度落下。Photo-3, Photo-4
- ガラス割れ(2 箇所)。
- 自動販売機移動。

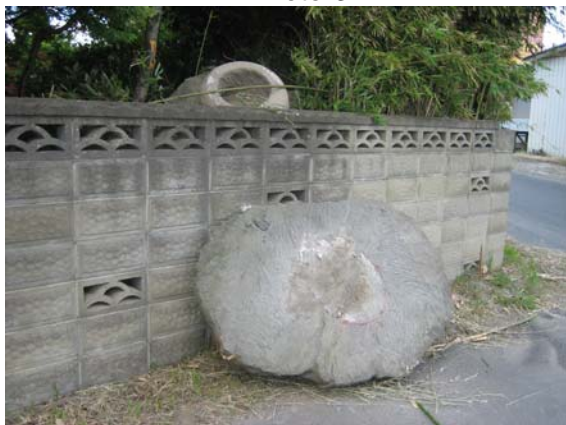
Photo-5

- 石灯籠の傘(石)の落下。Photo-5

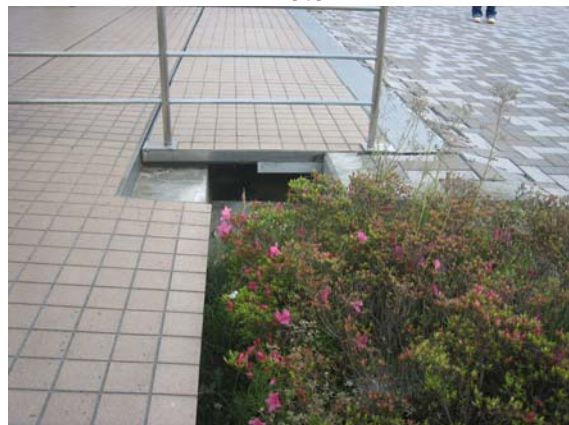
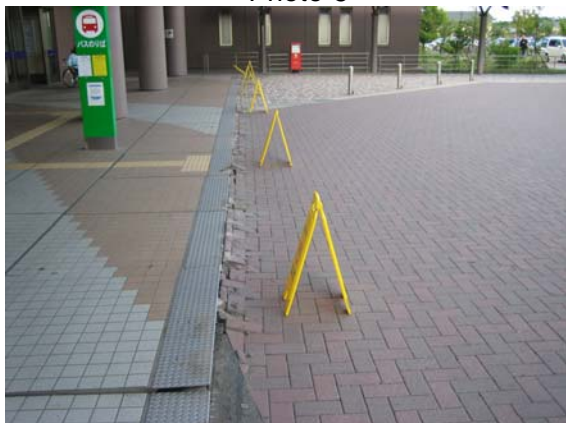
- ドライエリア取り合い部。Photo-6(異常なし), Photo-7(一部床めくれ)
- 医局カルテ散乱なし
- ライフラインの供給支障なし, 建築設備被害なし
- 入院患者の地震による病状変化なし
- D-MAT16 チーム

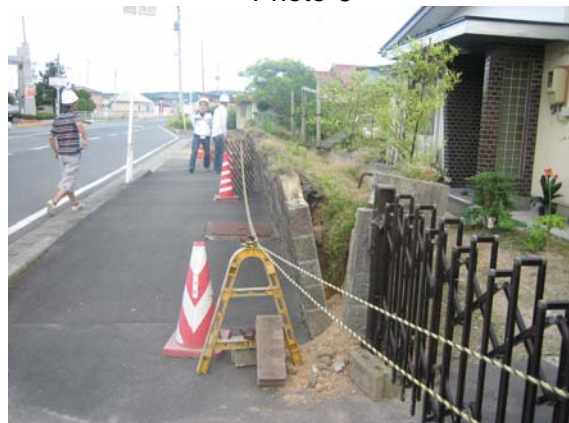
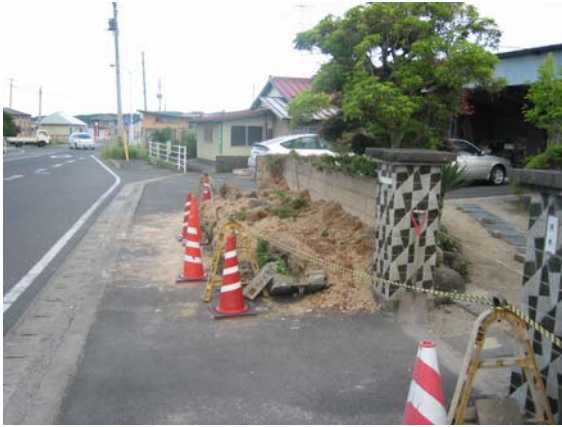
- 付近の民家のブロック塀(二重ブロック塀の間に土と植栽)倒壊。Photo-8, Photo-9

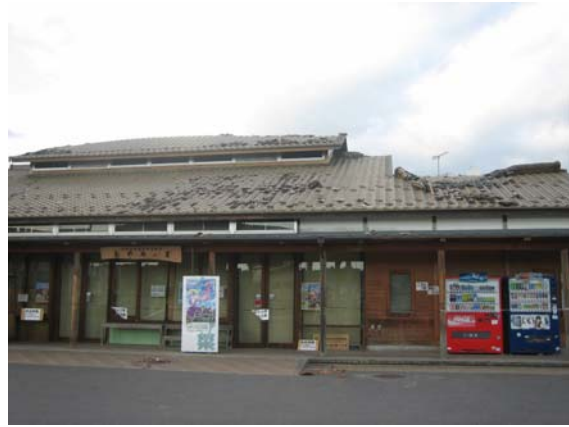
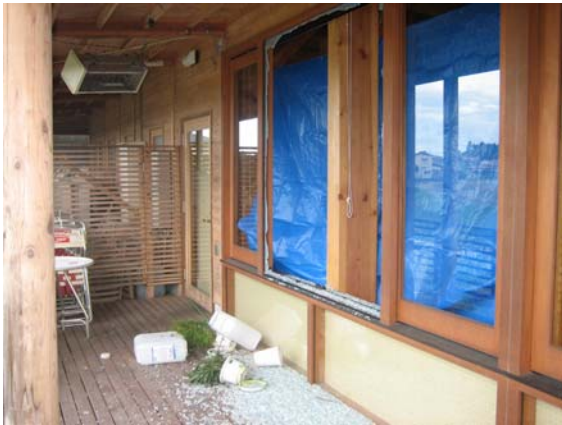
- 瓦屋根被害。Photo-10
- ガラス割れ。室内にあったはずの観葉植物の鉢がガラスを突き破った可能性。Photo-11

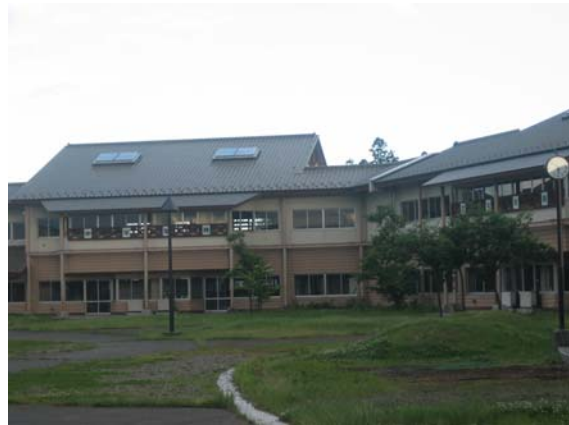
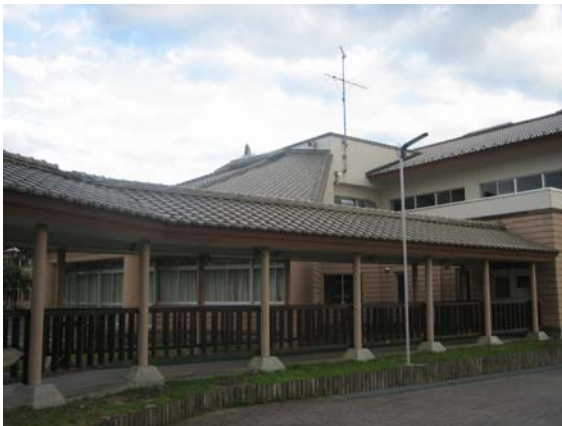
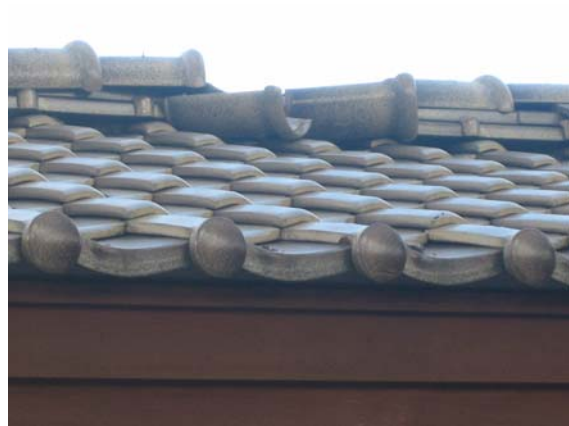
- 構造的被害は外見上見られない。Photo-12
- 渡り廊下屋根瓦の一部ずれ。Photo-13, Photo-14
- 教室内の散乱なし

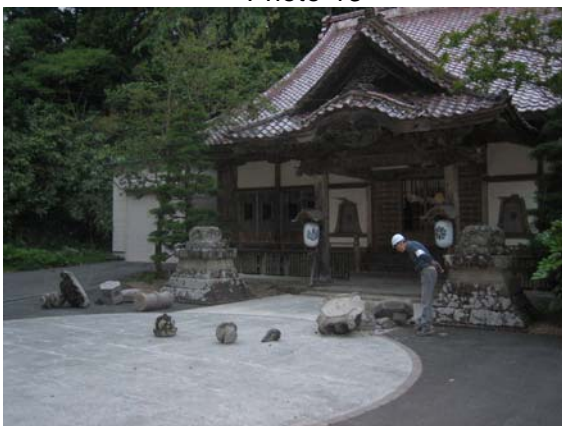
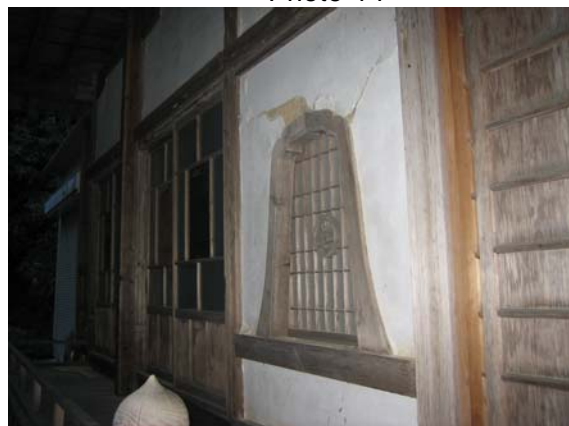
- 石灯籠倒壊。Photo-15
- しっくい壁一部剥離。Photo-16
