平成 28 年（2016 年）熊本地震被害調査報告

調査日：2016 年 4 月 23 日（土）、25 日（月）

調査目的：熊本地震による木造家屋被害調査

調査地域：熊本県上益城郡益城町辻の城、木山、宮園、安永、馬水、惣領地区

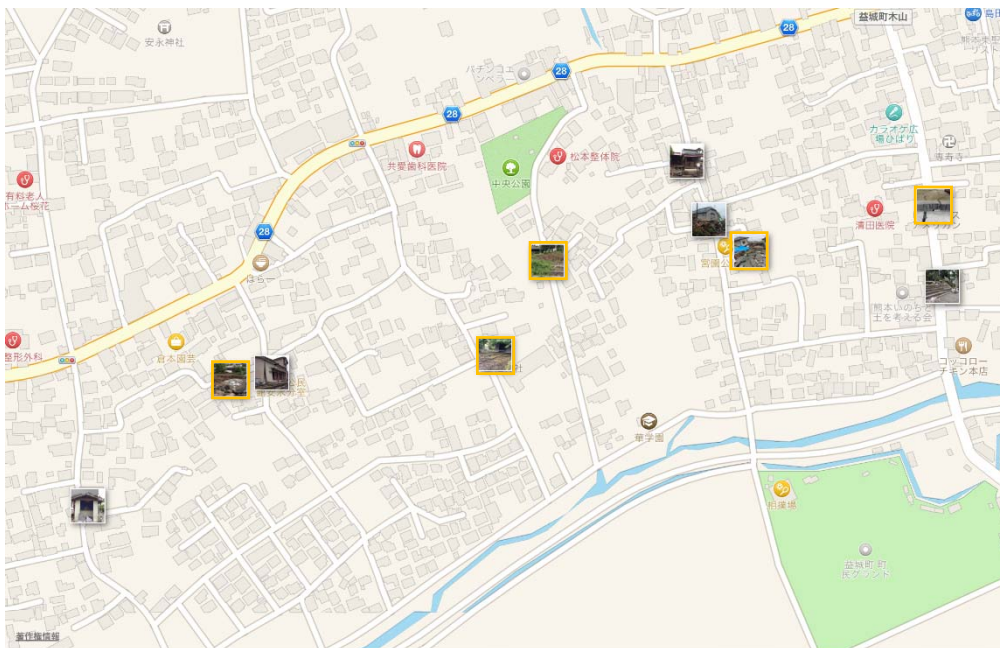
地割れの確認された場所（黄色枠で表示）とその周辺に分布する神社、地藏堂、公民館

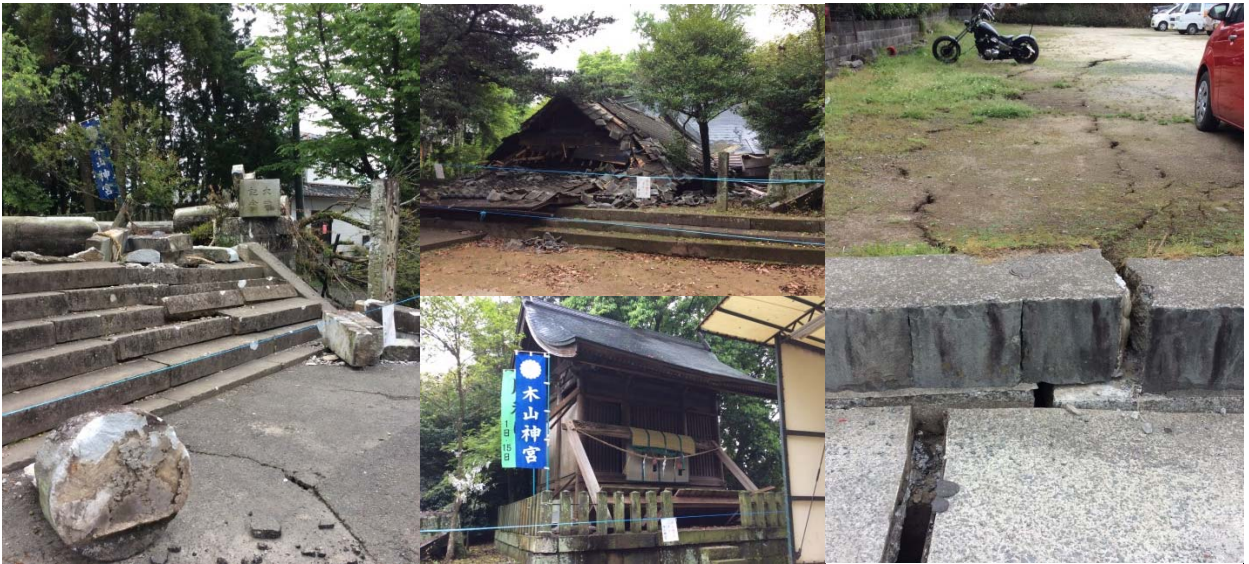
木山神社

木山神社北側に位置する駐車場

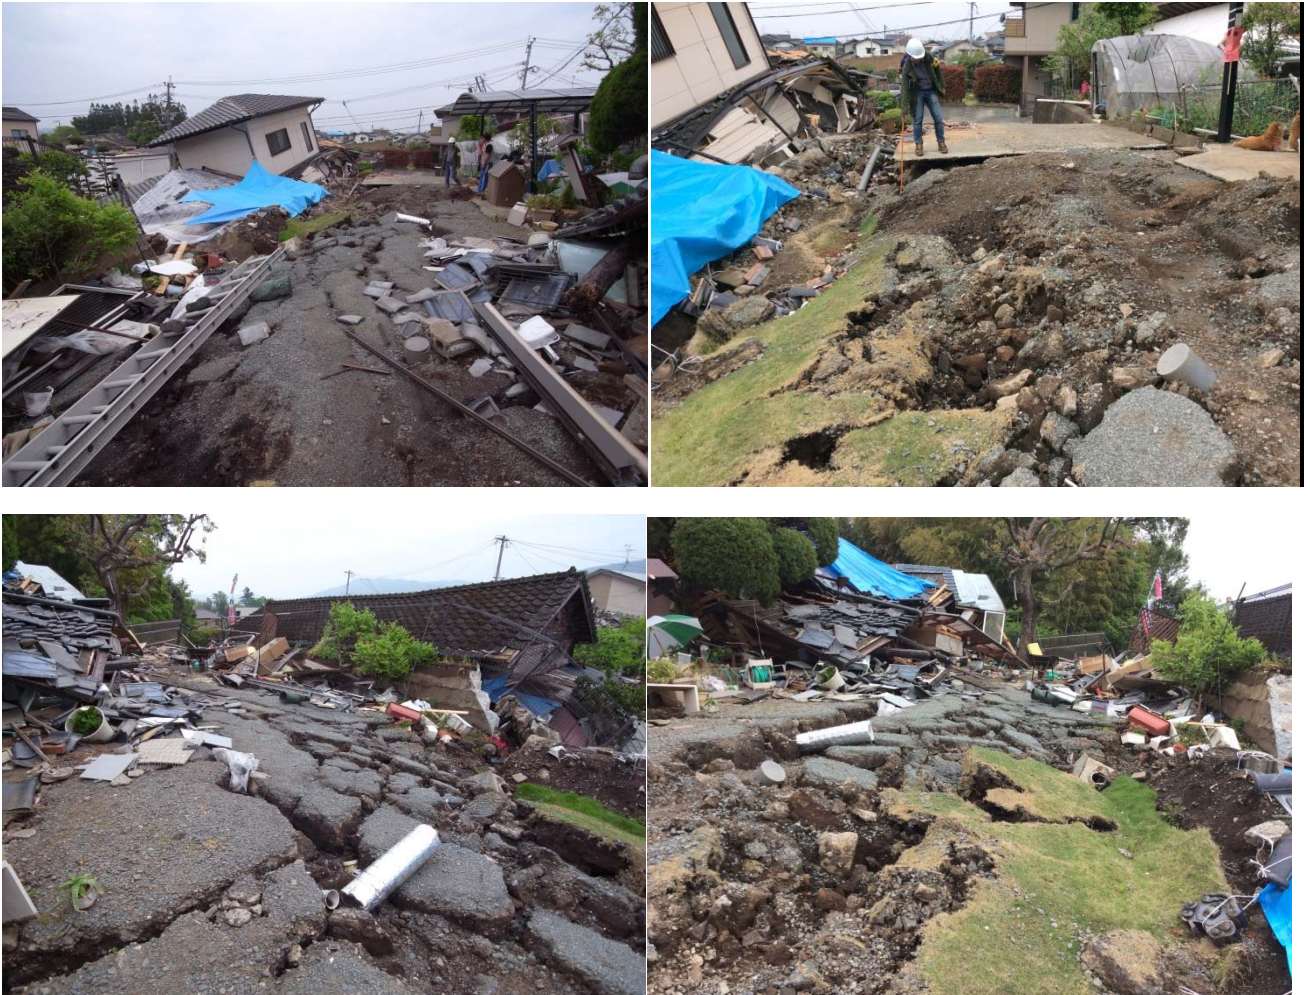
宮園公民館付近の大規模な地割れと擁壁の崩落および周辺家屋の倒壊

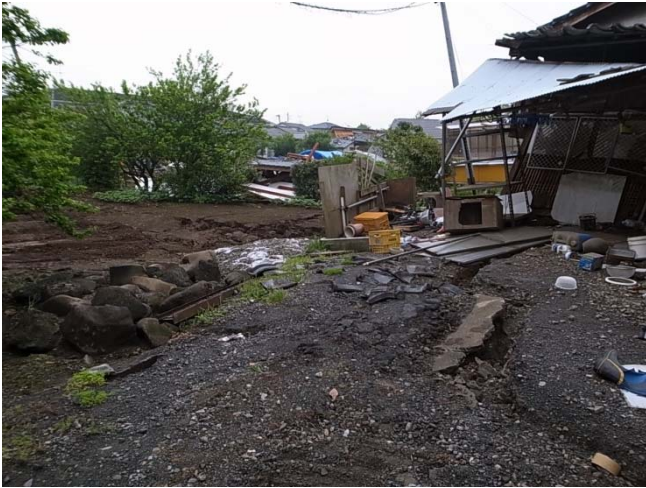
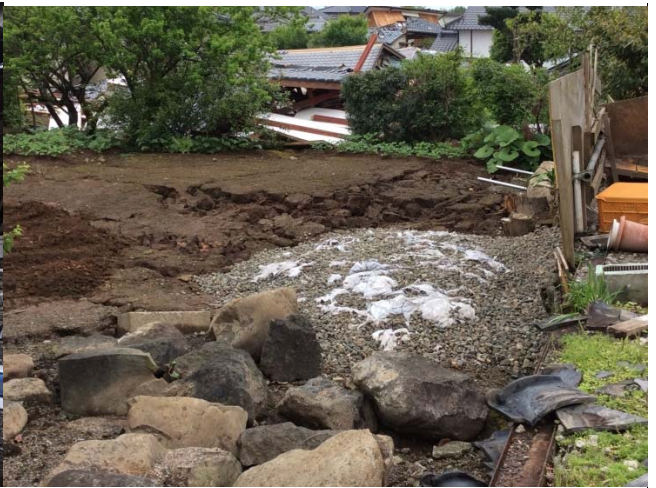
安永地区南側、公民館分室の西側付近の地割れ(右写真上に見える住宅は地割れにより転倒崩壊か?)

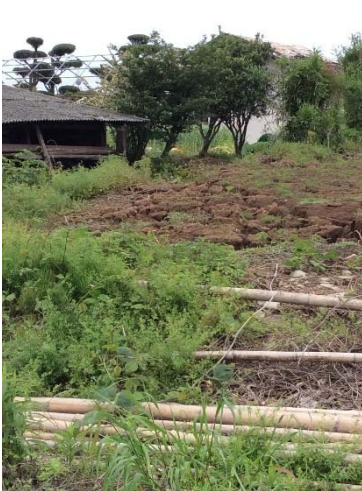
安永地区南側の地割れ

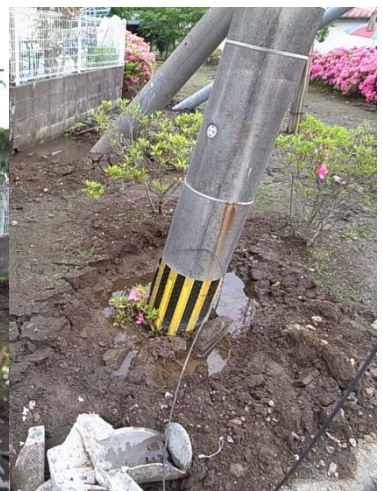
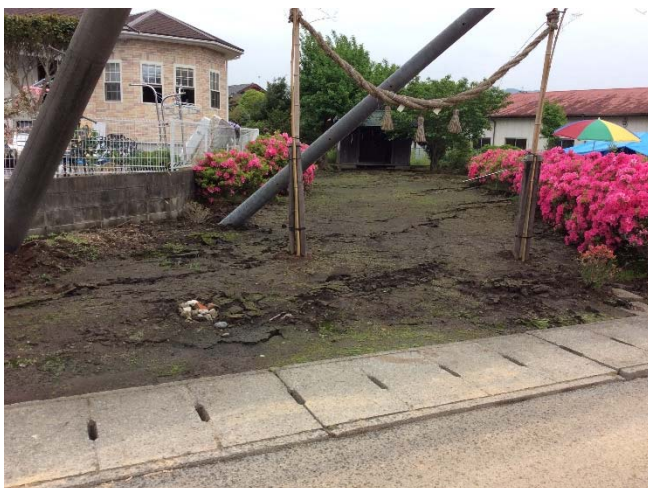
金松神社と地割れ

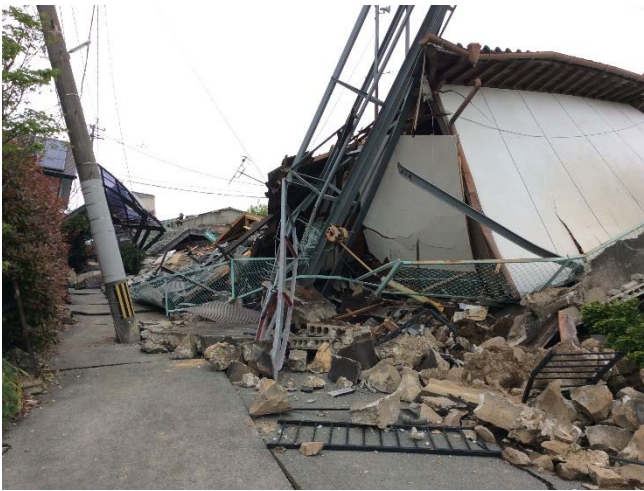
宮園公民館とその周辺の被害状況

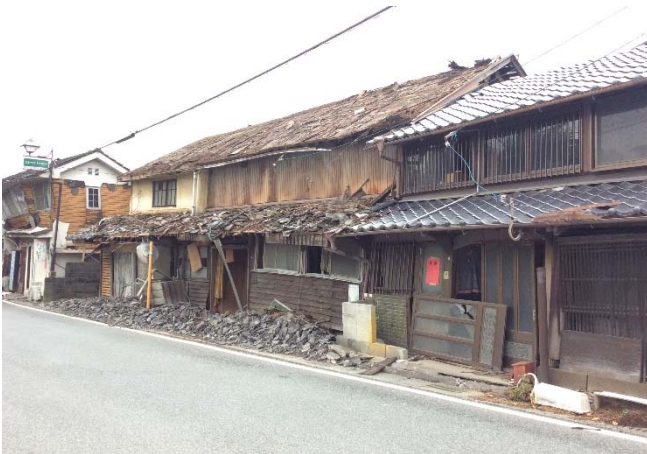
○木山地区南側

瓦の落下により倒壊を免れたか?

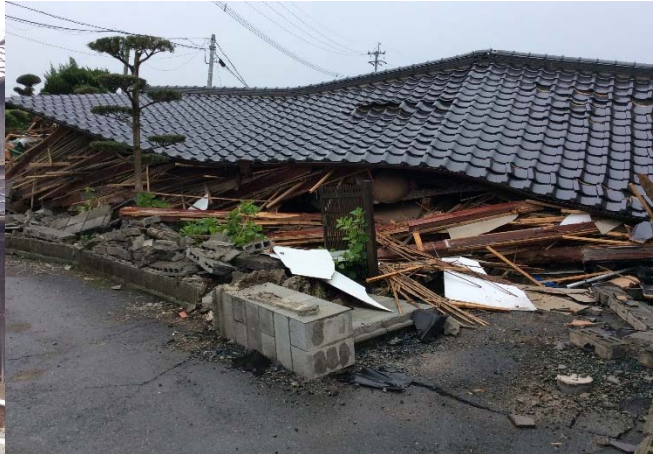
○惣領地区南側

土壁

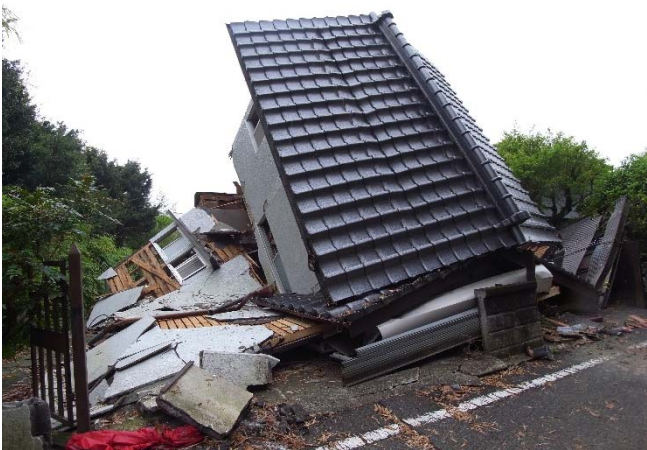
○寺迫地区南側

湿式工法の屋根、木ずりモルタル

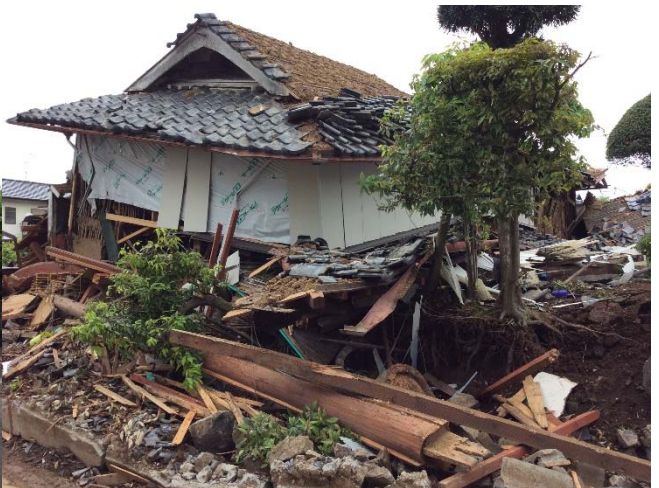
○安永地区南側

湿式工法の屋根、土壁下地、外壁のみリフォーム

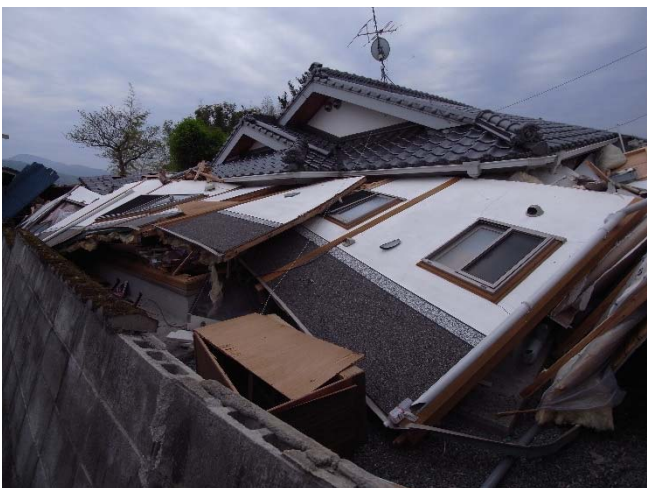
○宮園地区南側

真壁木ずり下地モルタル仕上げの平屋住宅

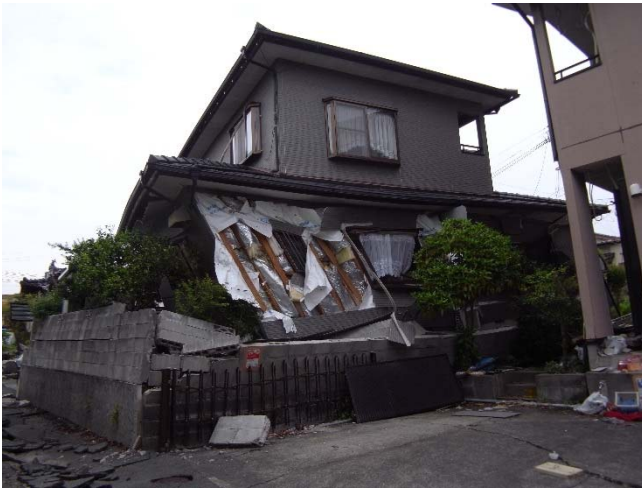
○安永地区北側

1階部分が西側に傾斜

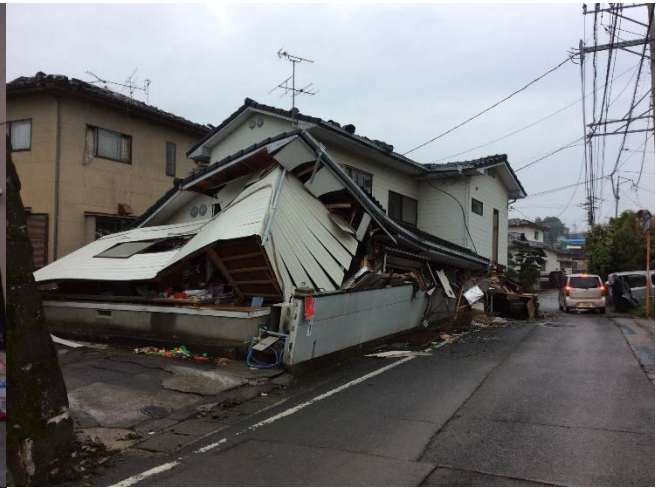
1階部分が西側に倒壊

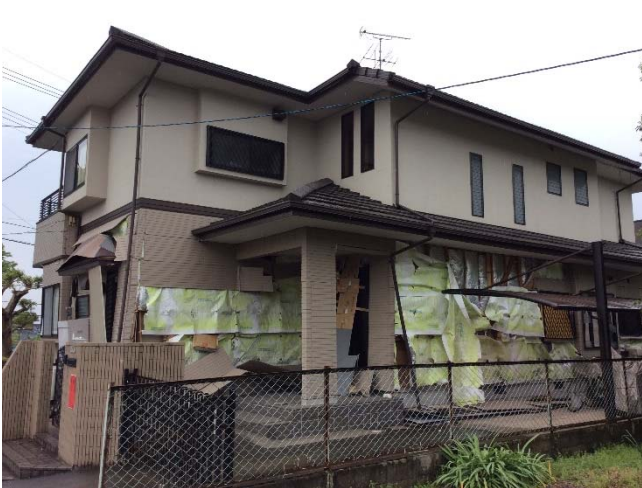
○木山地区北側

東側に若干の残留変形

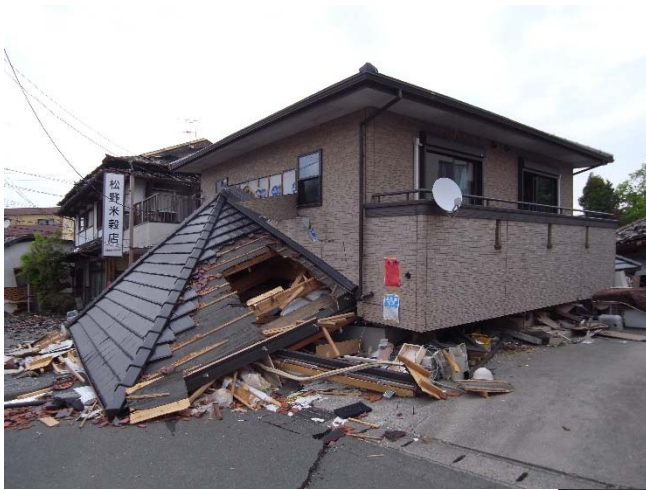
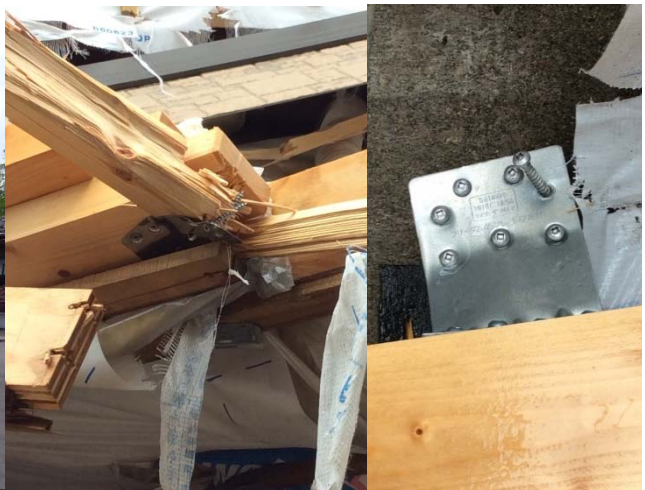
○木山地区南側

軸組接合部と金物の破壊状況

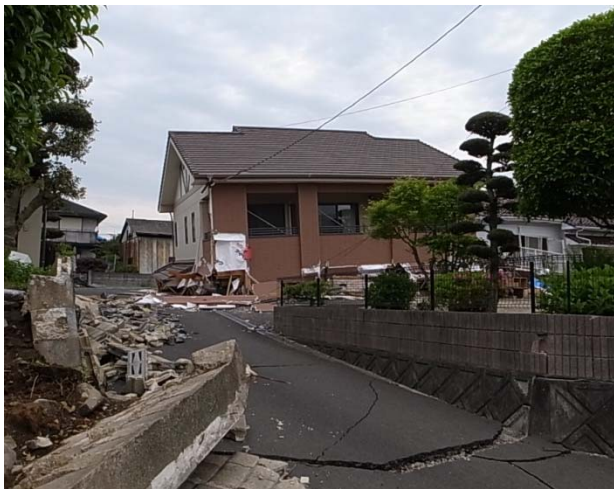
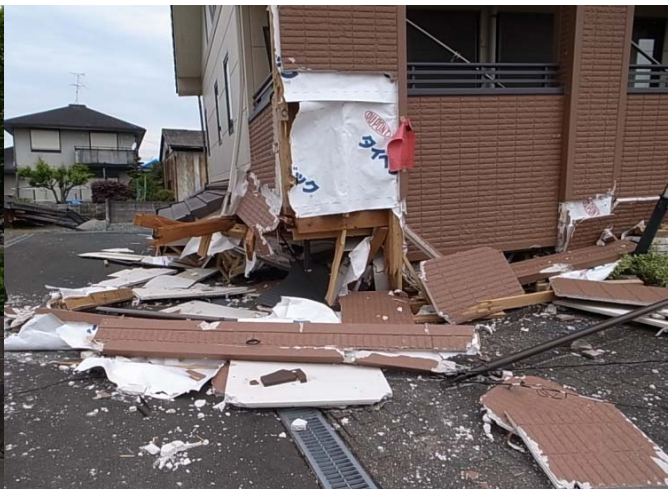
外壁全面 ALC パネル住宅（南面）の一層崩壊

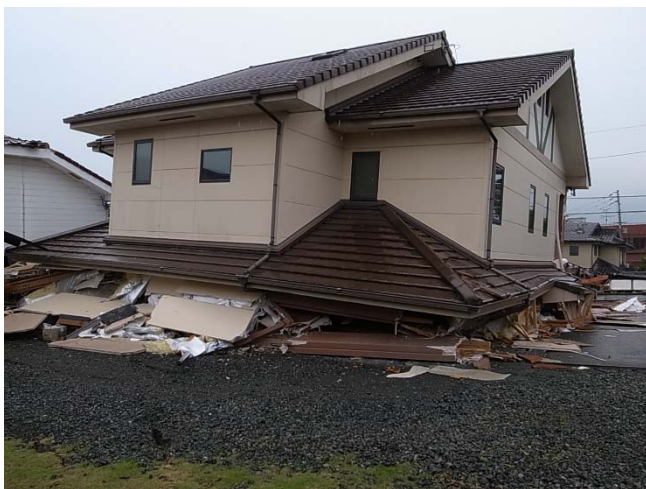
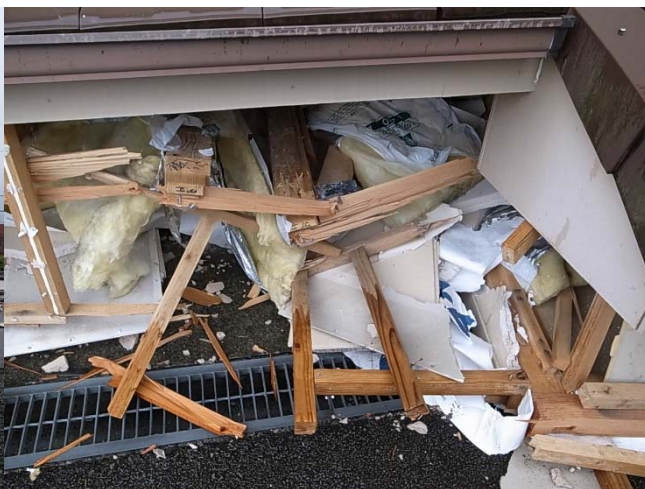
外壁全面 ALC パネル住宅（北東面）

筋かい金物の使用

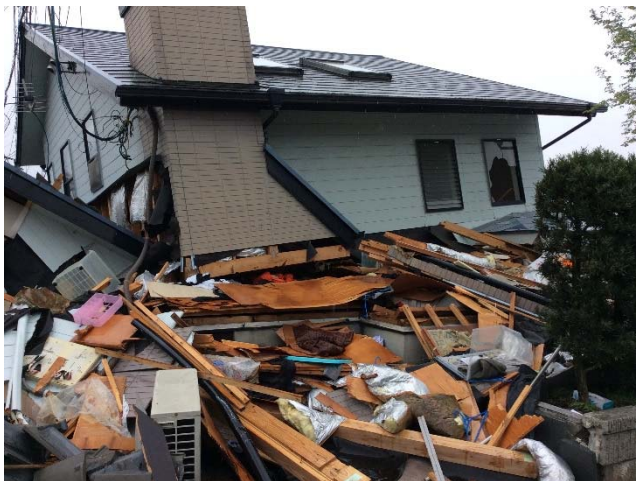
○宮園地区南側

1階の圧壊

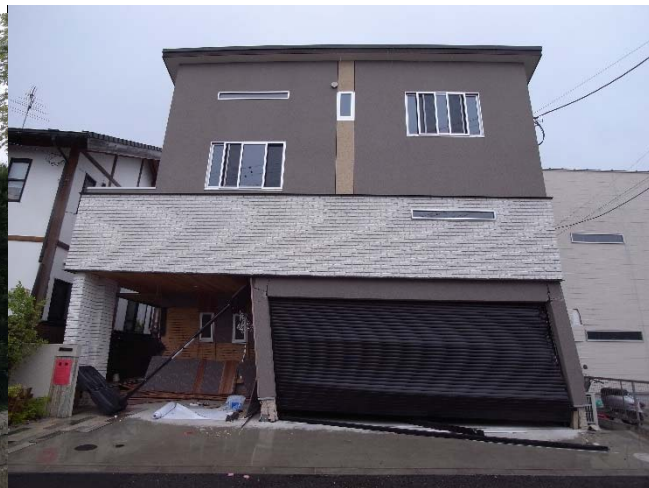
惣領地区南側

ガレージ部分の変形 東に傾斜

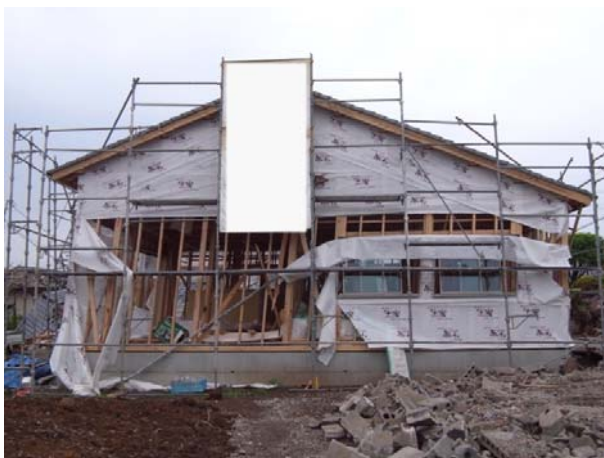
○安永地区南側、公民館分室の東側

内壁石膏ボード施工前の軸組

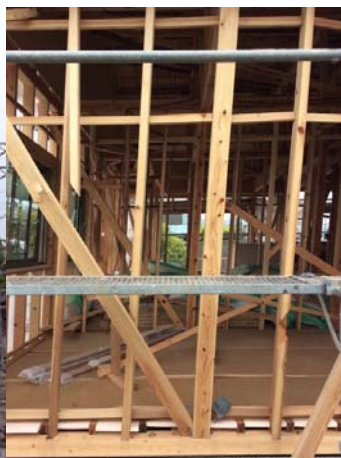
筋かい・間柱の座屈、  
筋かい金物の引抜け

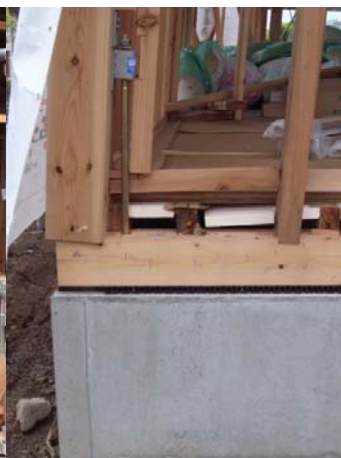
HD金物とアンカーボルト  
の設置状況と柱のずれ

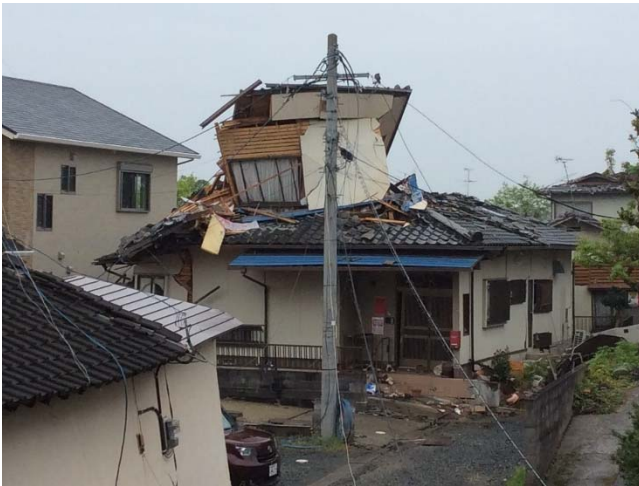
○宮園地区北側

一部 2 階部分の損傷と 2 階屋根の脱落

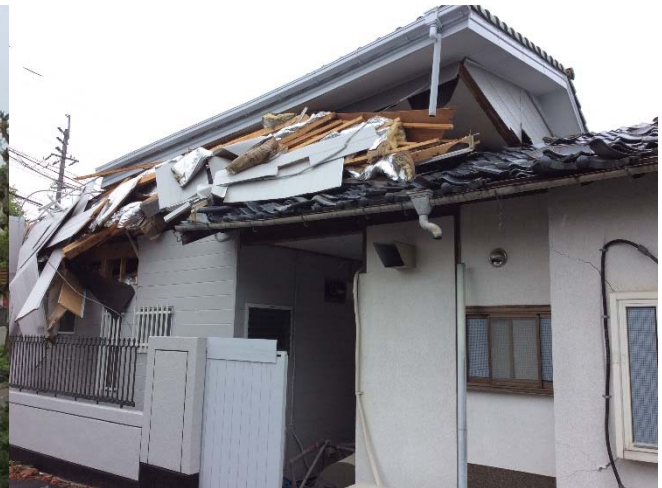
○宮園地区南側

2 階部分の倒壊

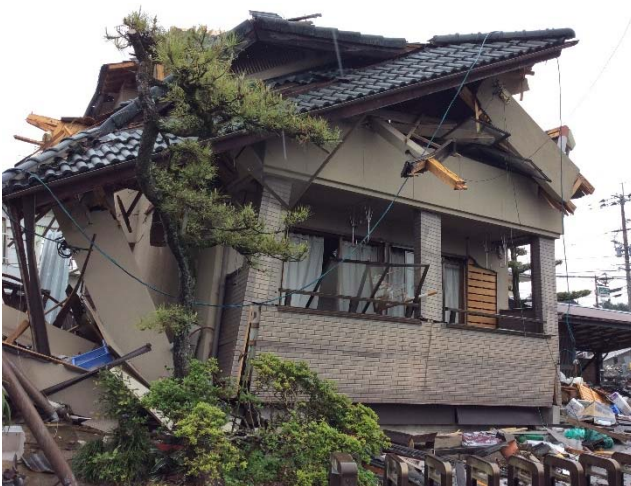
○宮園地区南側

一層崩壊と 2 階屋根の脱落

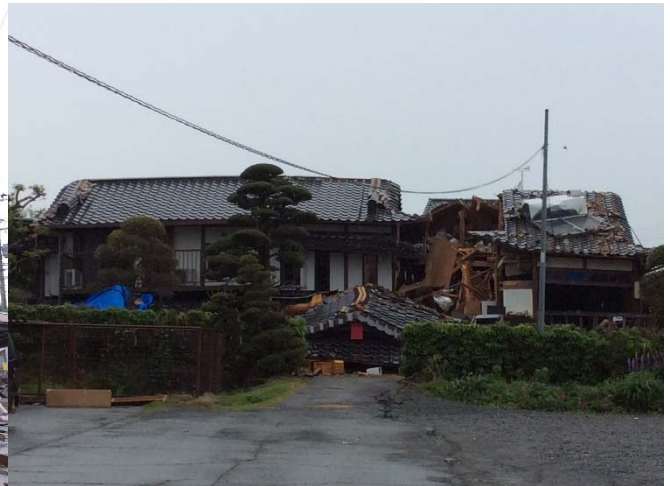
○惣領地区南側

一層崩壊と下屋の脱落

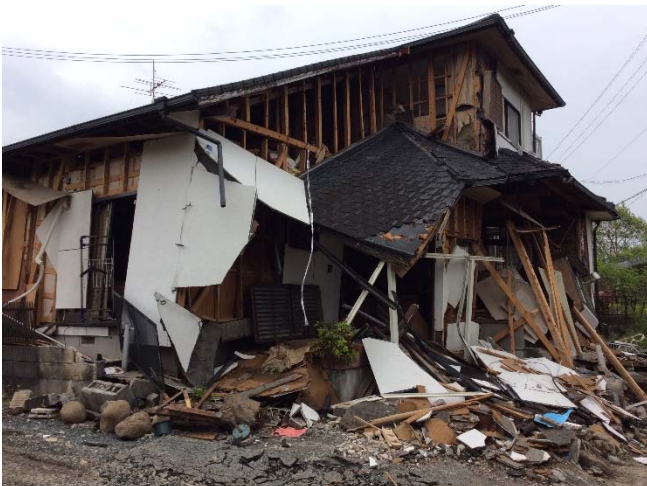
○安永地区南側

外壁の剥落と下屋の脱落

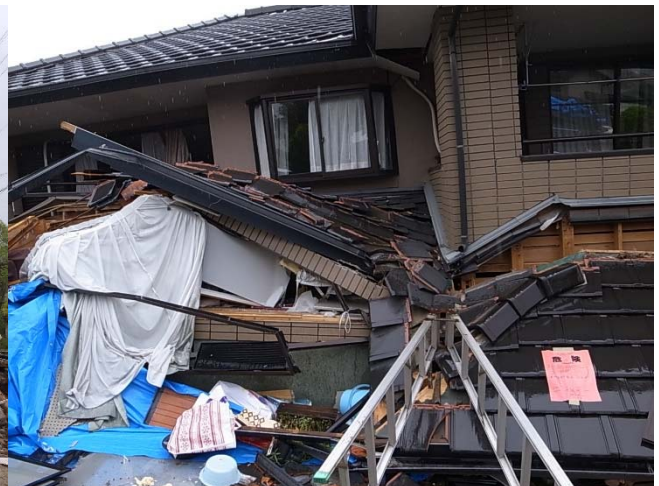
○宮園地区南側

一層崩壊と下屋の脱落

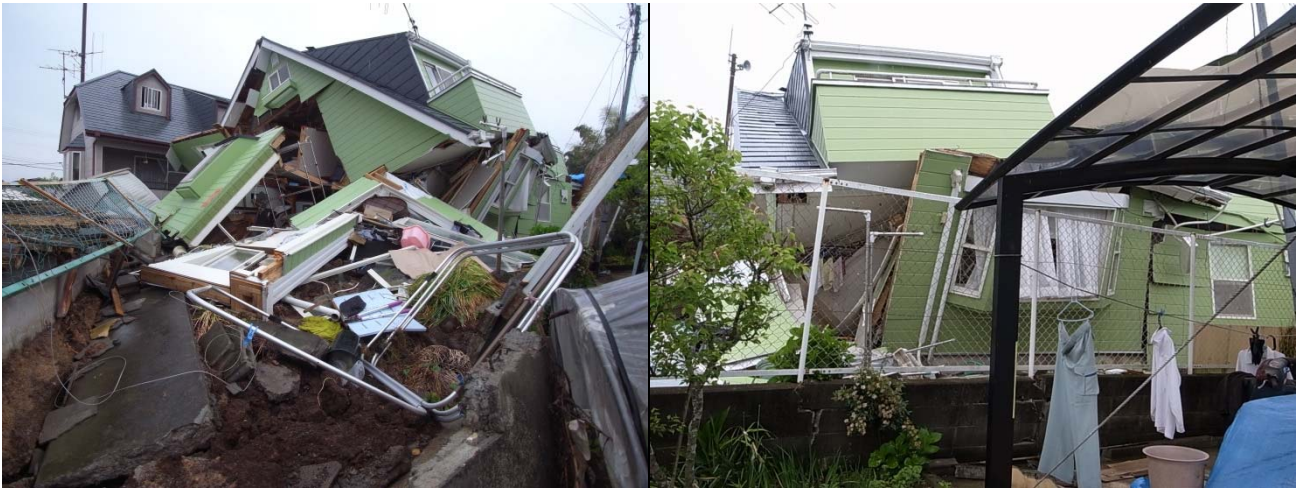
○宮園公民館付近

地盤崩落によるものと見られる被害（枠組壁工法住宅か。左写真下側の無筋コンクリートは擁壁）

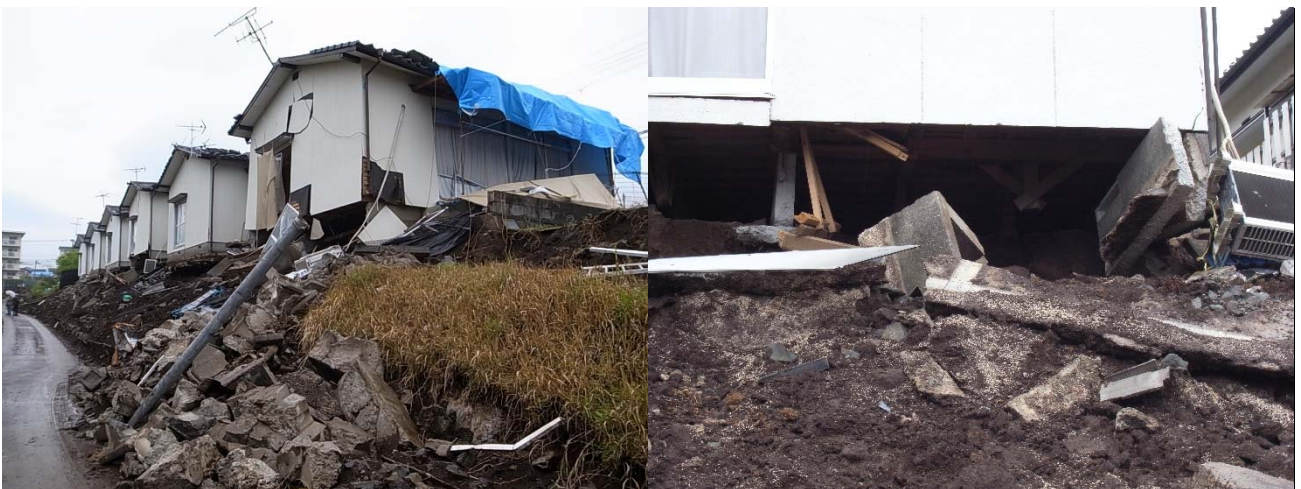
○益城町役場東側、辻の城

造成斜面の崩落による無筋コンクリート基礎および建物の損傷

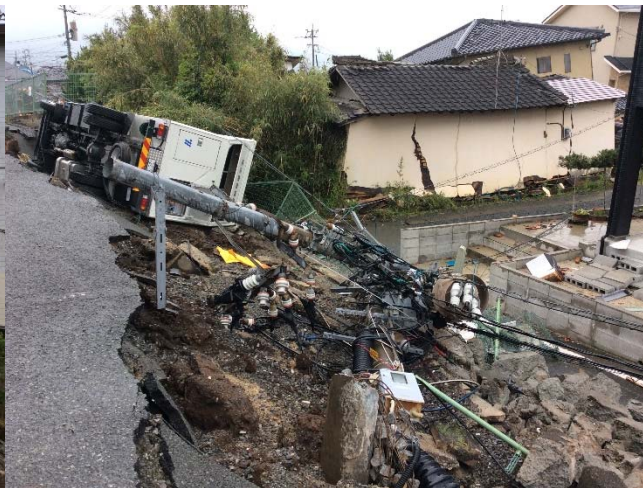
○宮園地区北側、町役場裏

造成斜面の崩落と周辺家屋の被害

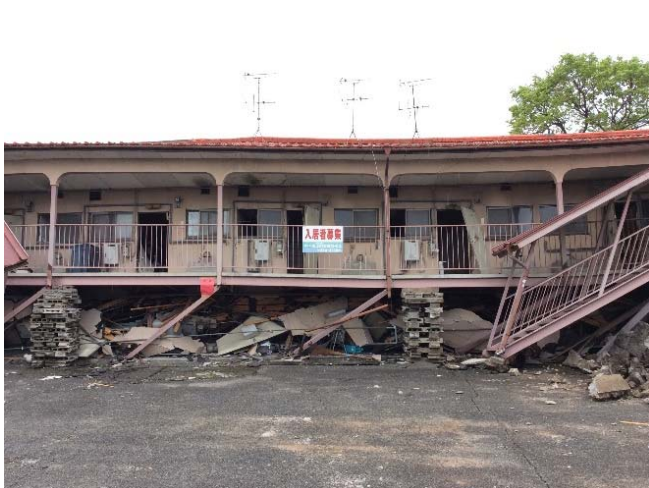
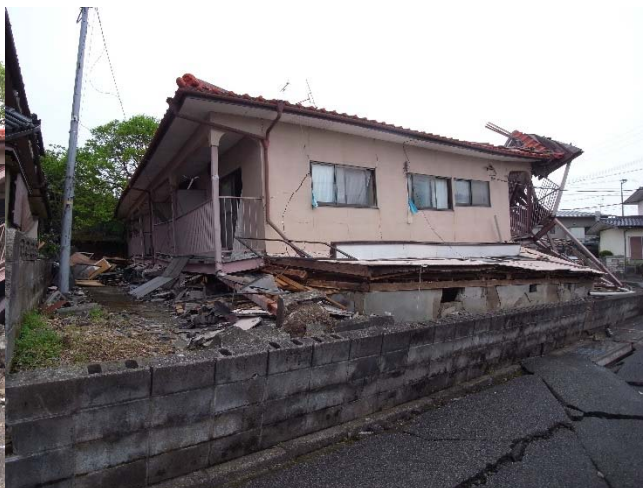
○馬水地区南側

木づくり下地壁木賃アパートの一層崩壊、西側に変形

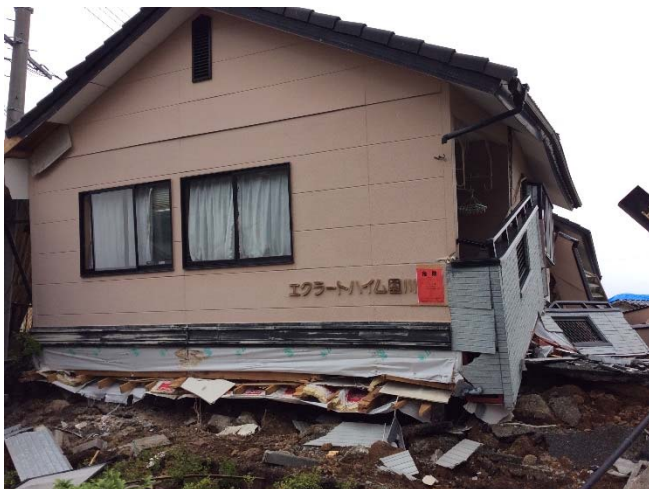
○馬水地区南側

西側に一層崩壊

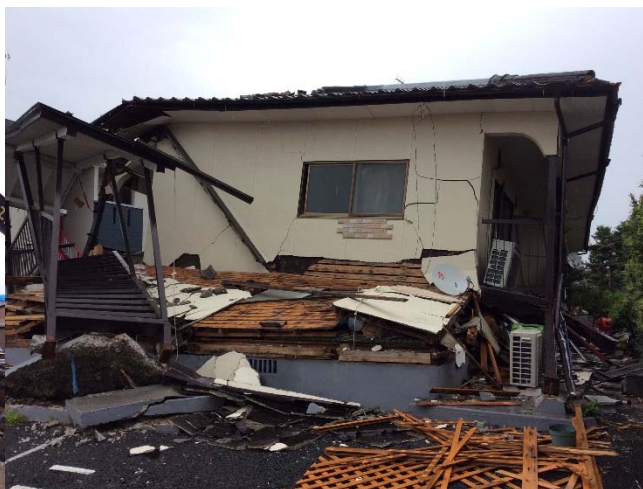
○惣領地区南側

木づくり下地壁、東側に一層崩壊
