熊本地震における RC 壁式構造（周辺地盤）の特徴的被害

2016.04.27

大阪大学 真田靖士

1. 団地A（益城町）

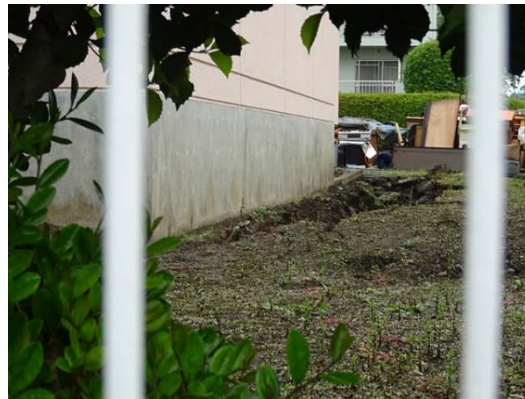
本団地では共通して建物の周辺地盤に図 2 に示すような顕著な亀裂が確認された。この亀裂の原因は慎重な分析を要するが建物基礎底におけるスウェイ応答の影響を受けた被害の可能性があるため（ただし、基礎形式は未確認である）、周辺の被害状況を含めて調査した。図 3、4 はそれぞれ 9 棟（図 1）の西側に隣接する機械室とその西側の道路の被害状況である。とくに機械室脇の道路の路盤が局所的に敷地から離れる方向に変位しており、建物のスウェイ応答が機械室を外側に押し出したように推察される。また、図 5 は後述の団地 B（宇土市）の建物 1 階バルコニー下部の雨水配管の損傷である。同団地における聞き取り調査では地震後に雨水配管から雨水の漏出が見られたとのことであった。地震時に建物と地盤に相対変位が生じたことを伺わせる損傷である。また、後述の事例も含めて建物上部構造の被害はいずれも軽微または無被害であり、観測された地震動の強さを考慮すると何らかの原因で入力損失があったと考えられる。

Fig.2 特徴的な建物周辺地盤の亀裂

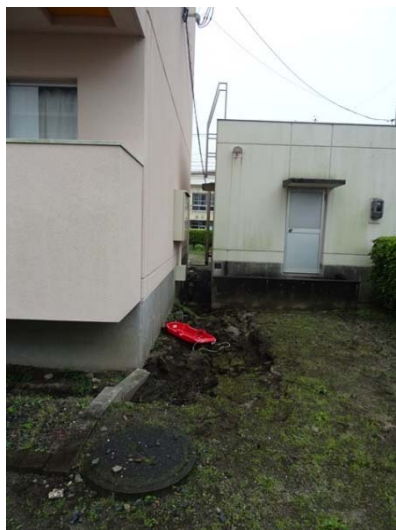
Fig.3 建物 9 棟の西側の被害状況

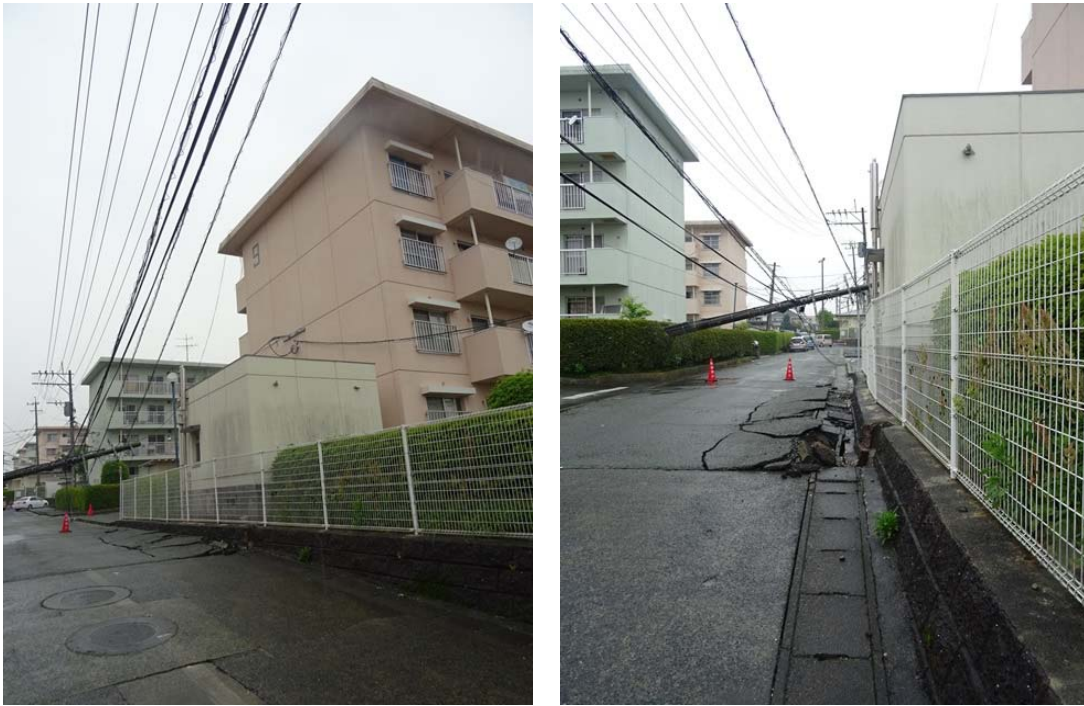
Fig.4 建物9棟の西側路盤の被害状況

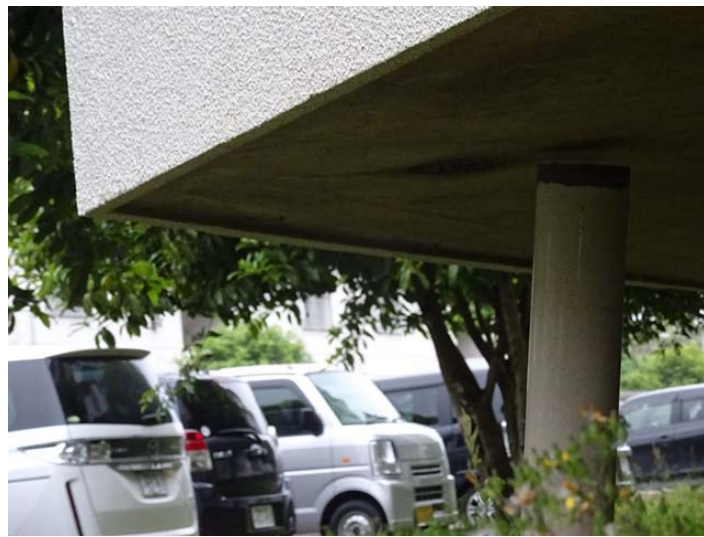
Fig.5 団地B（宇土市）の建物における雨水配管の損傷

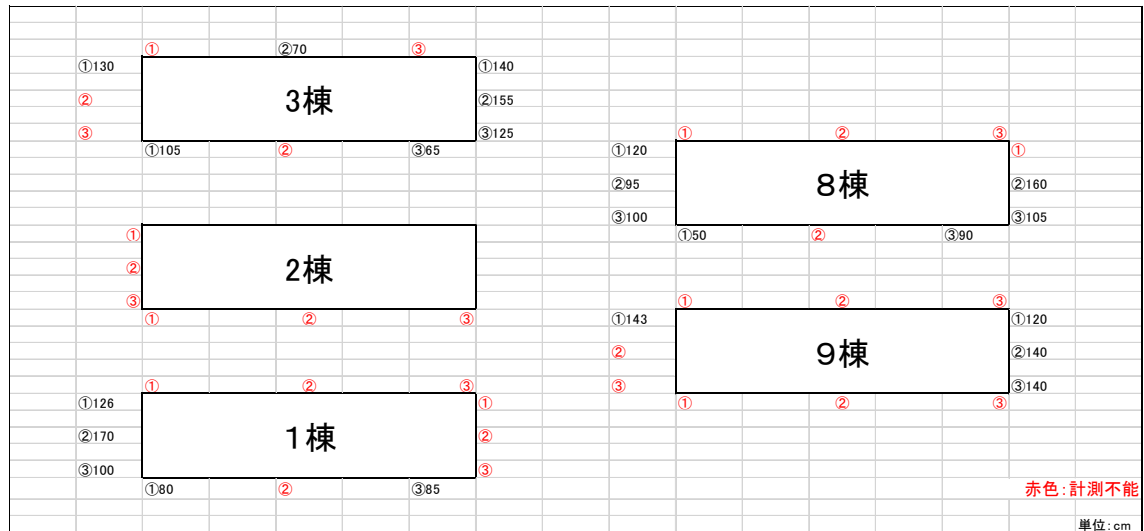
- 地盤の亀裂幅を計測した結果を図8に示す（赤色は計測不能を示す）。ここで、計測不能とは、地盤の変状が見られなかったのではなく、明瞭な亀裂幅が確認できず定量的な計測が困難であった位置を指す。

Fig.8 測定結果

- 東西方向では最大 170cm，南北方向では最大 105cm であり，東西方向の亀裂が南北方向より大きい傾向が見られた。地震動の卓越方向と整合する結果である。
- 計測できた箇所数が妻面に多いのは，東西方向の亀裂が相対的に大きかったことも影響したと考えられる。

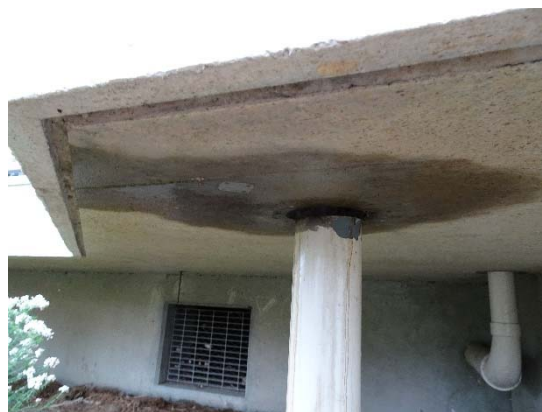
- 建物と地盤の相対変位に起因して雨水配管の損傷が確認された (図 12). 住民からの聞き取り調査によると, 地震後に配管の損傷箇所から漏水が発生するようになったとのことである.

Fig.12 配管のずれ (2棟のバルコニー下部)

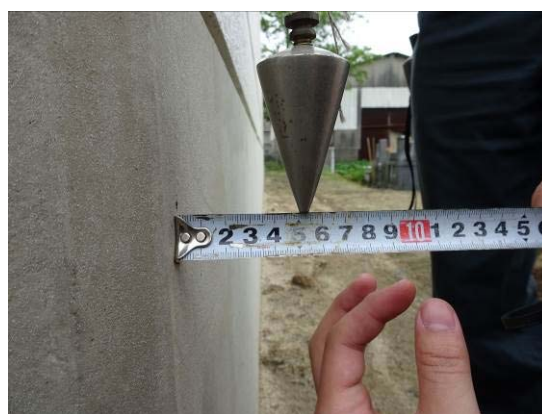
- また, 2棟を対象に建物の桁行方向, 梁間方向の傾斜を建物隅角部において計 8 箇所測定した (図 13). 測定結果を図 14 に示す. 最大の傾斜角は 1/100 程度であり, 施工誤差の範囲と考えられる.

Fig.13 建物の傾斜の計測

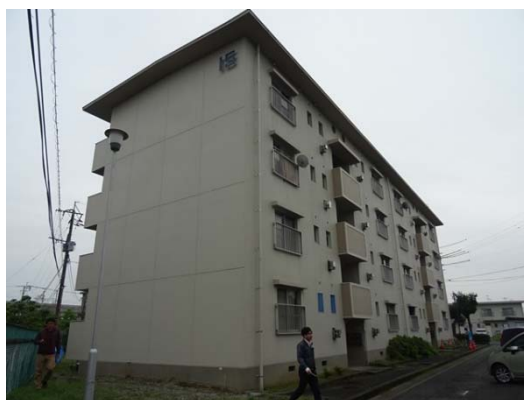
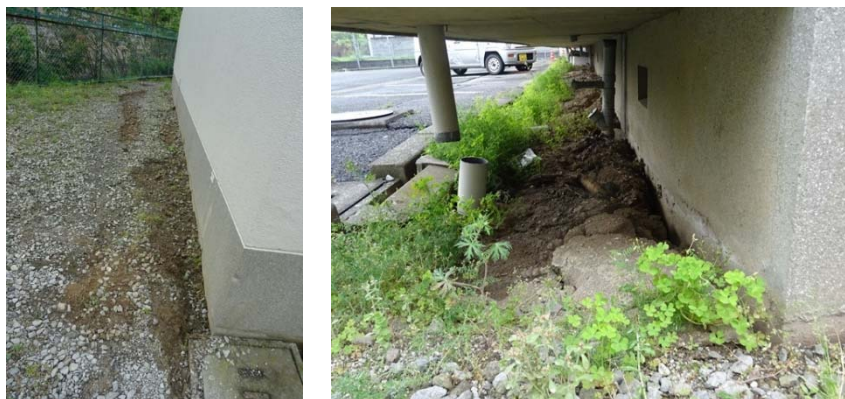
Fig.15 団地C（宇土市）の建物の状況

- 地盤の変状があった痕跡は見られたが、明瞭な亀裂幅は計測できなかった（図15）。

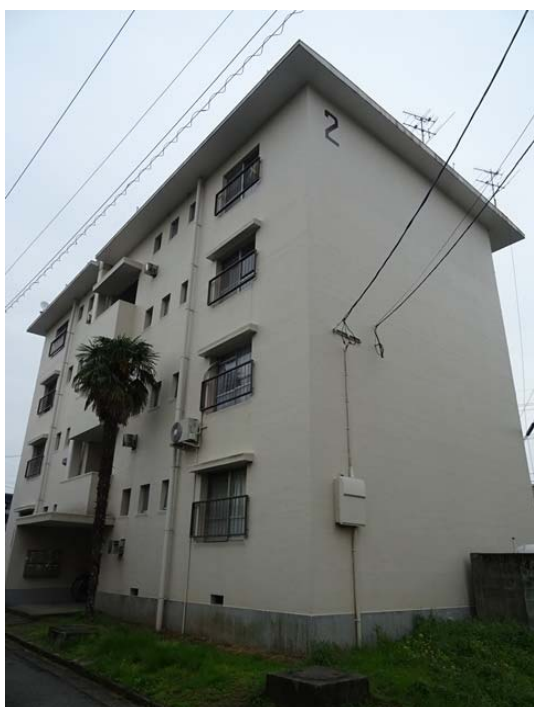
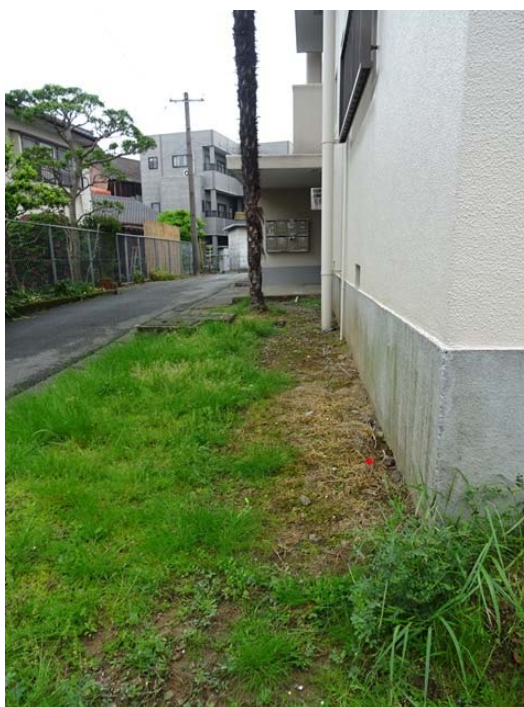
Fig.16 団地 D の建物の状況

- 地盤の変状は観察されなかった。
- 建物規模は他の団地と比較して小規模であった。
