2014年11月22日長野県北部の地震 初動調査(平成26年11月24日)速報

(平成26年11月25日 00:00 暫定版)

信州大学工学部 建築学科

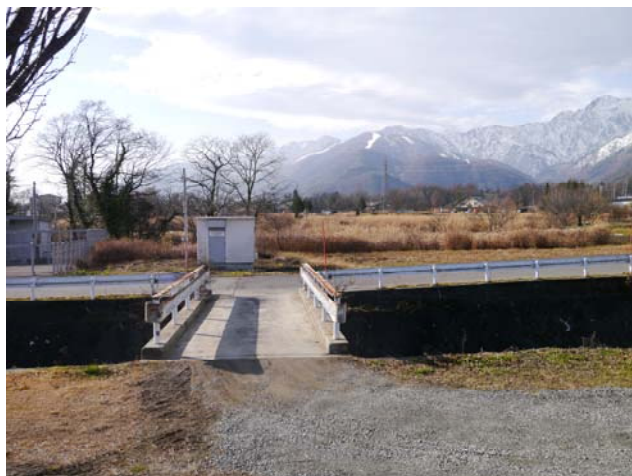
川沿いの平地に設置されている。周辺地盤や川を挟んで反対側の石垣などに被害は確認できない。

写真1 KiK-net 白馬 設置状況

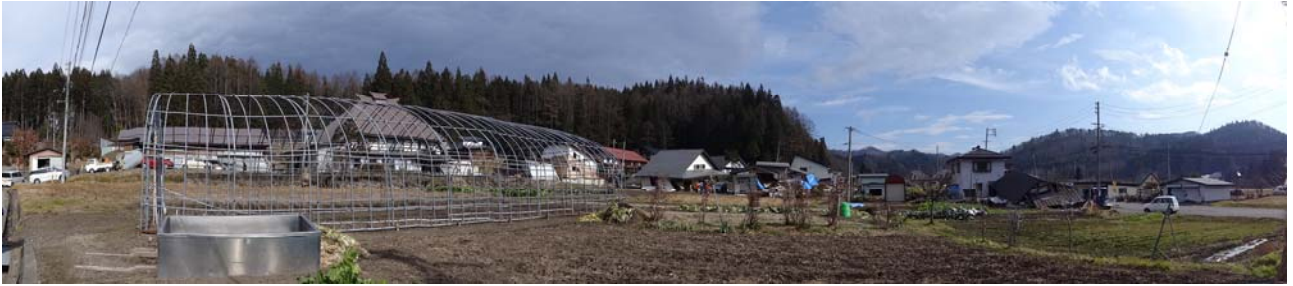
写真 9 堀之内 A 地区の被害状況

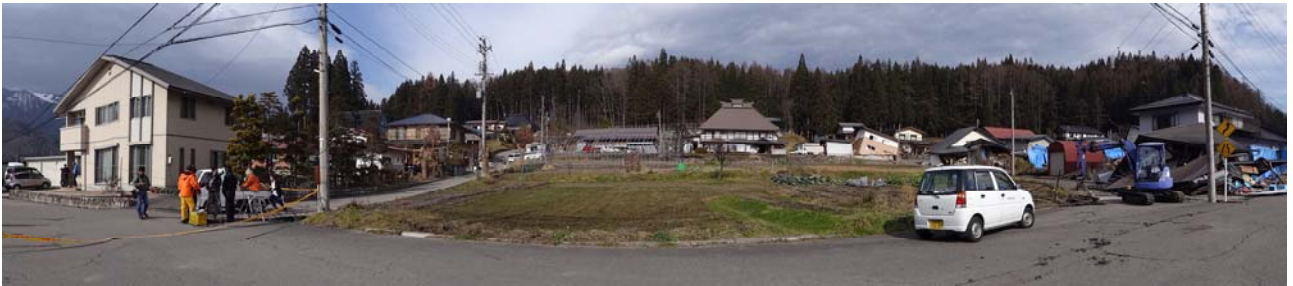
写真 10 堀之内 A 地区の被害状況（西（写真左）は外観上無被害なものもある）

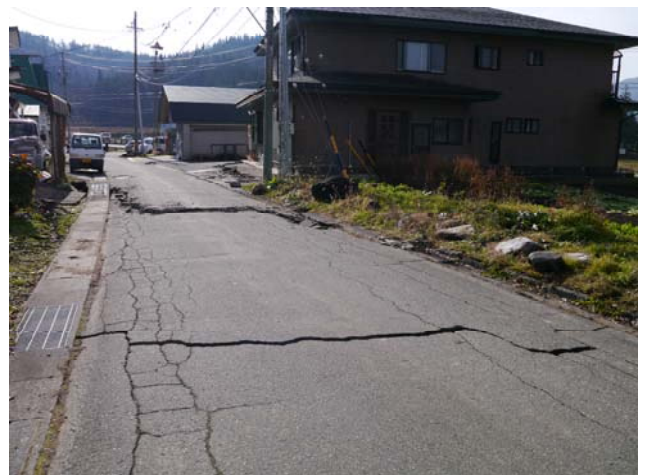
写真 12 地盤の被害

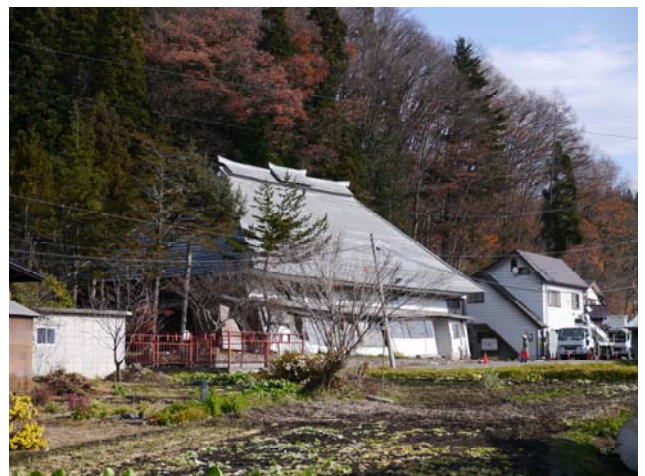
写真 14 伝統的構法の住宅の北への傾斜

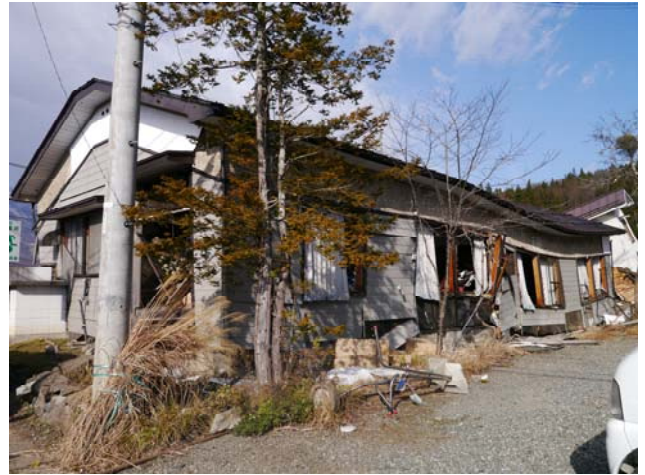
写真 16 堀之内公民館の傾斜と不陸

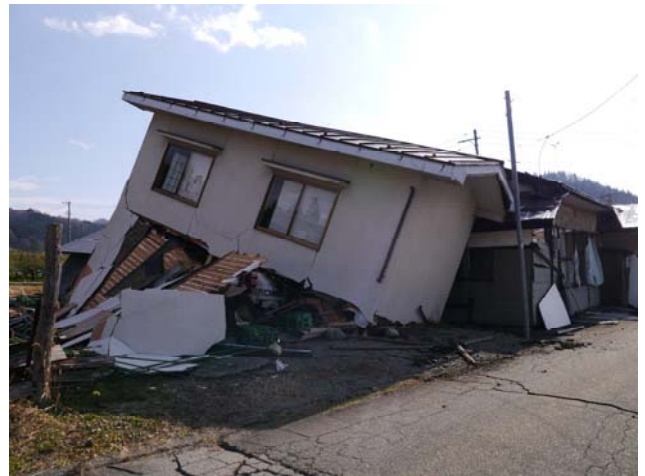
写真 18 車庫の倒壊

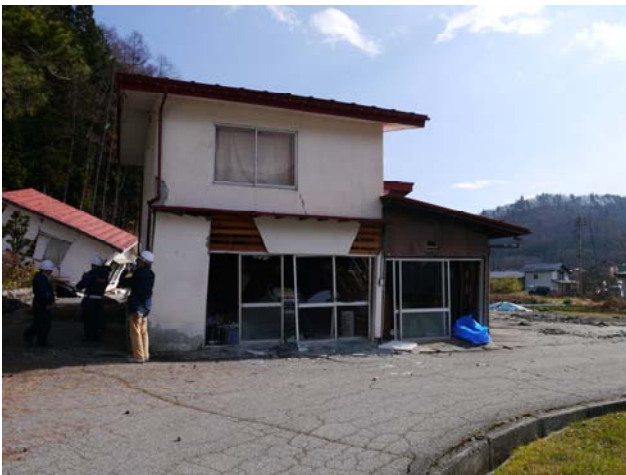
写真 19 モルタルの剥落

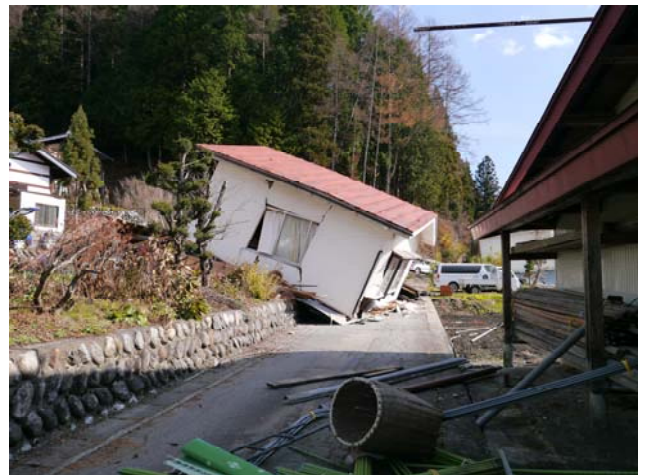
写真 20 南側へ倒壊し、道路へ転落

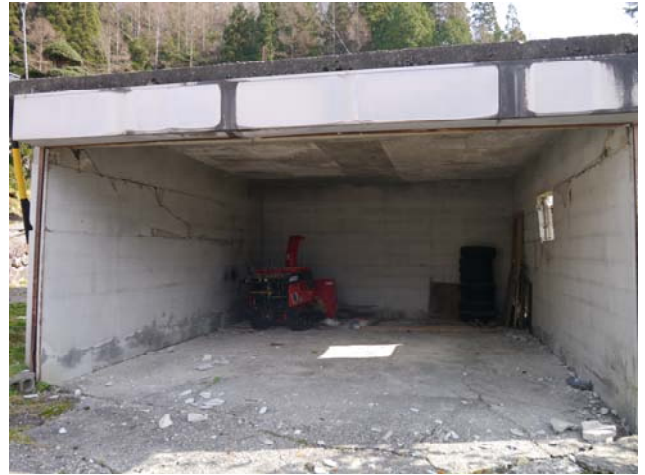
写真 22 補強 CB 造の目地のき裂

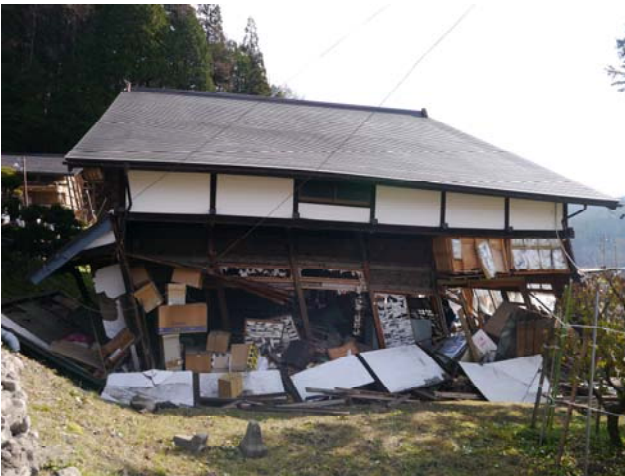
写真 23 垂れ壁付き独立柱の北への傾斜と折損

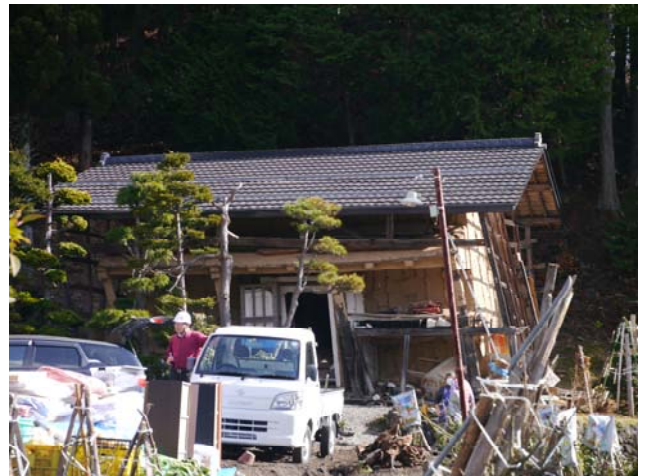
写真 24 土蔵の北への傾斜

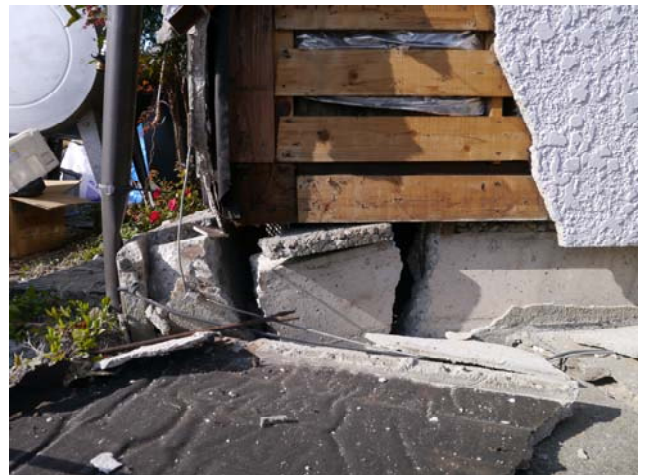
写真 26 無筋コンクリート基礎の被害

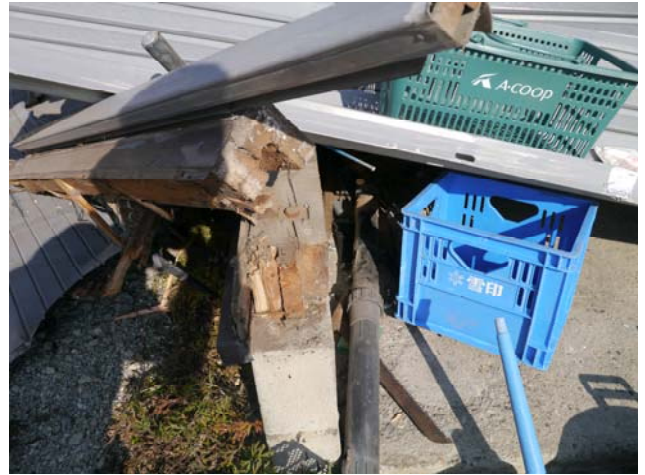
写真 28 写真 27 の柱脚固定金物は無し

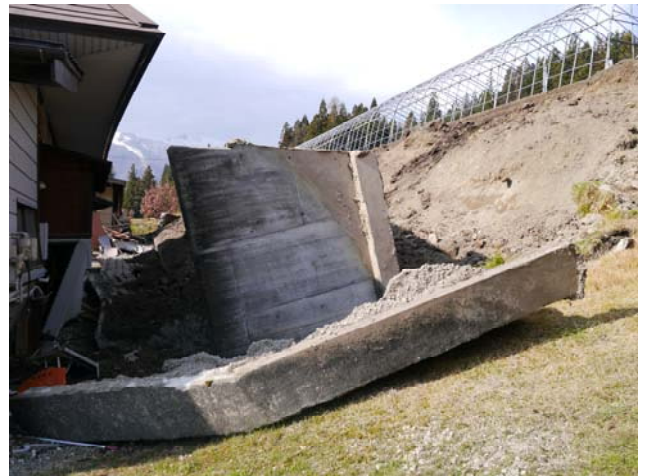
写真 30 建物背面の擁壁の崩壊

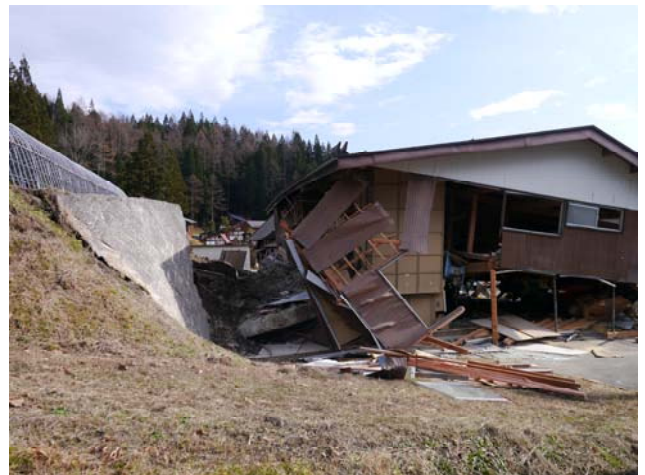
写真 32 崩壊した擁壁に押された建物

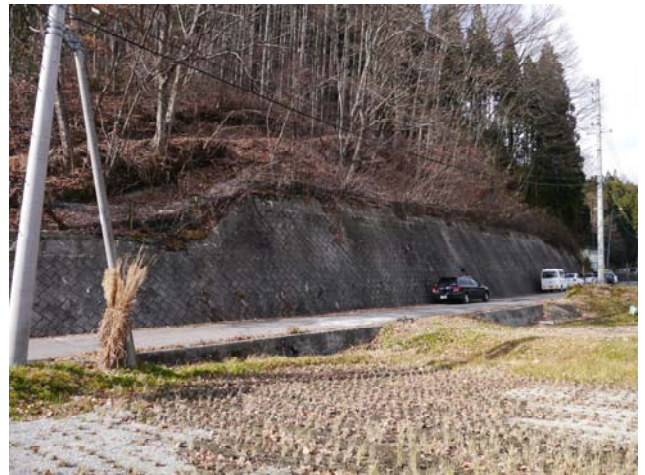
写真 36 大きく亀裂の入った擁壁

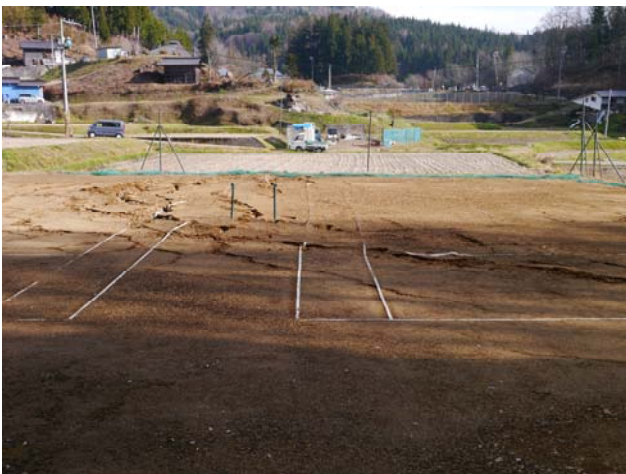
写真 37 地盤の被害

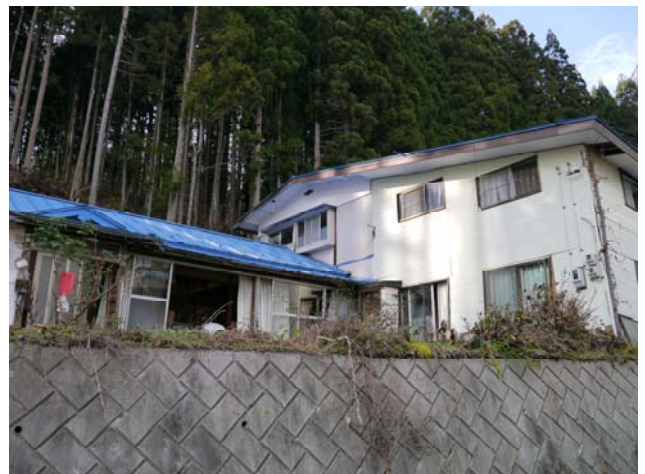
写真 38 北方向へ傾斜した住宅

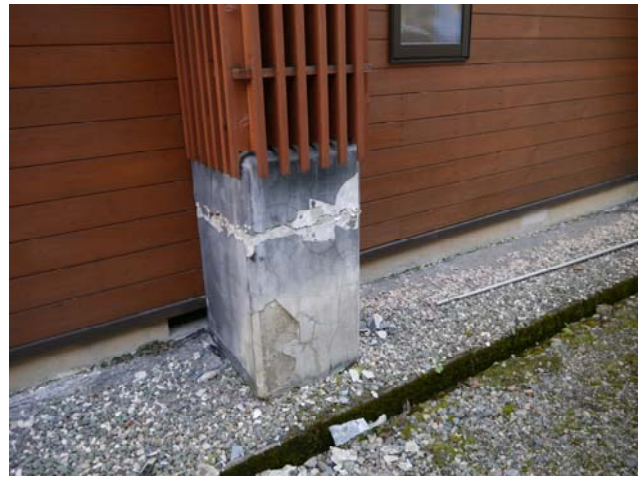
写真 40 写真 39 の鉄骨柱脚の被害

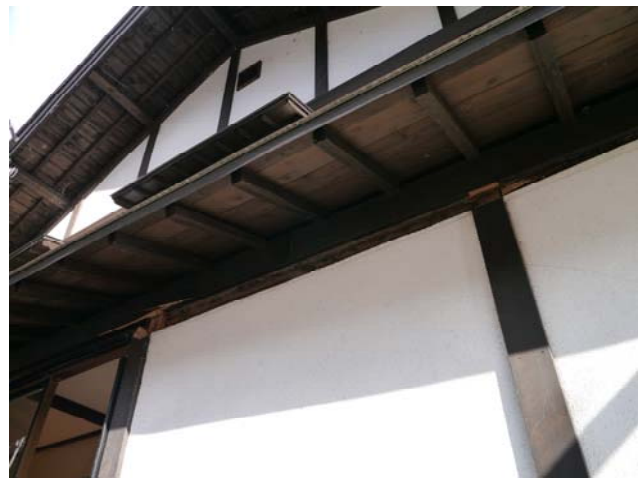
写真 42 柱頭長ほぞの抜け出し

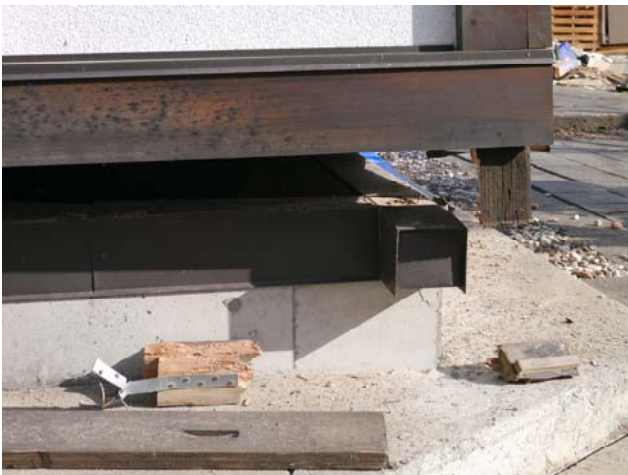
写真 43 柱脚金物の破損

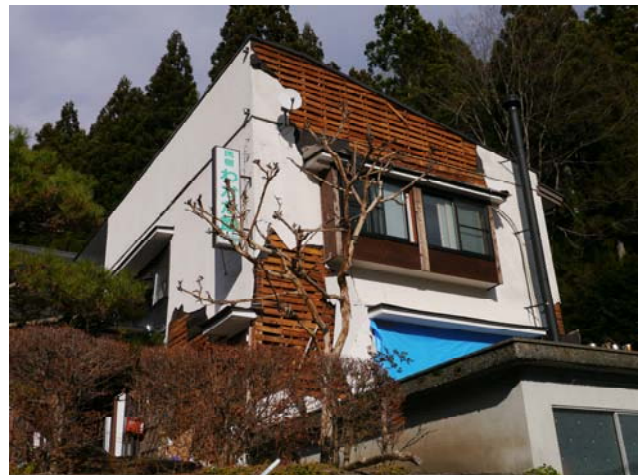
写真 44 モルタルの剥落

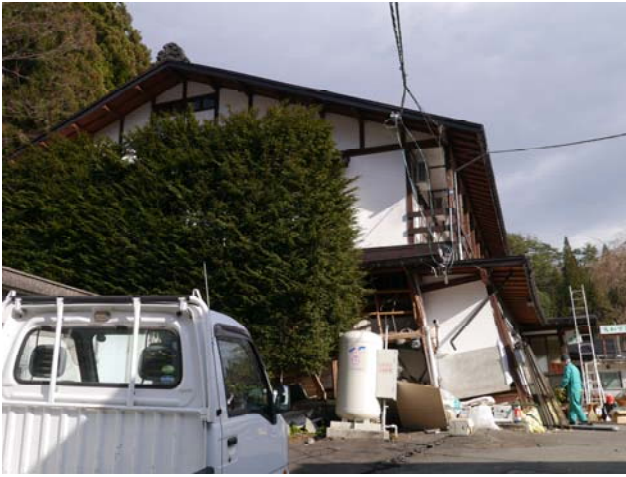
写真 45 旅館 1 階の傾斜（北方向）

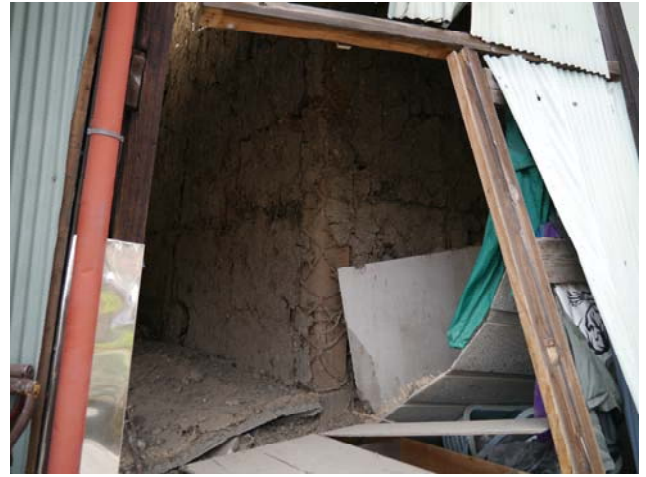
写真 46 土蔵のしっくい剥落

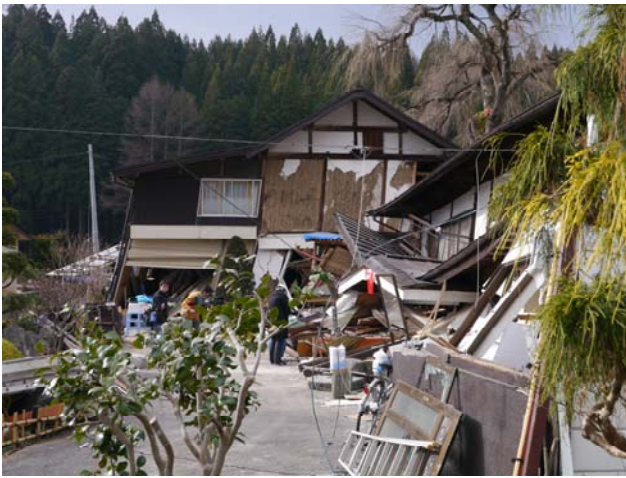
写真 47 北方向への傾斜と倒壊

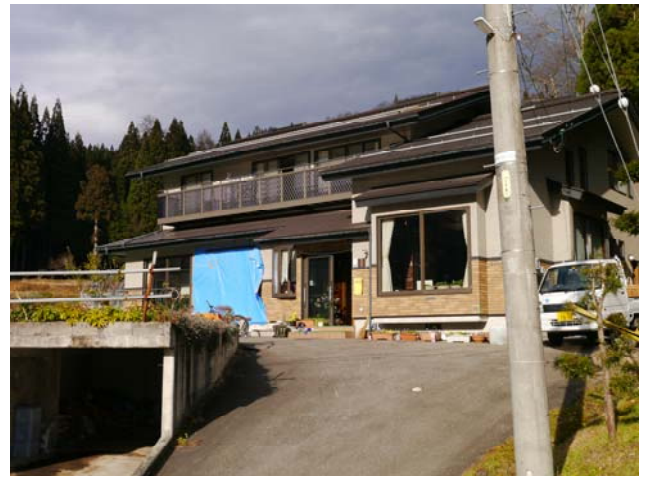
写真 48 応急危険度判定 要注意、傾斜なし

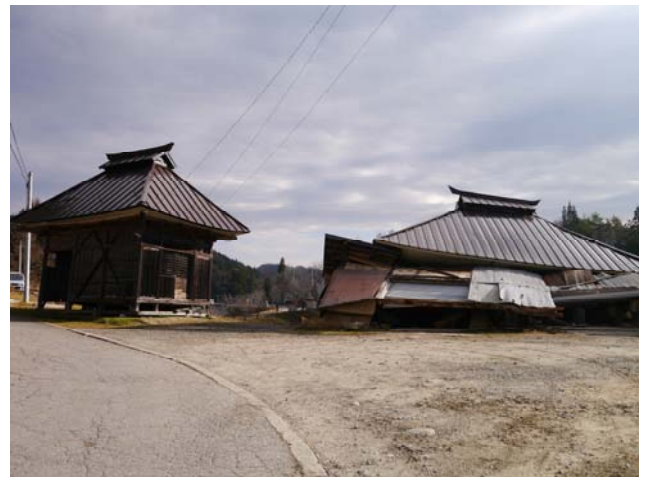
写真 50 倒壊した土壁の伝統構法建物

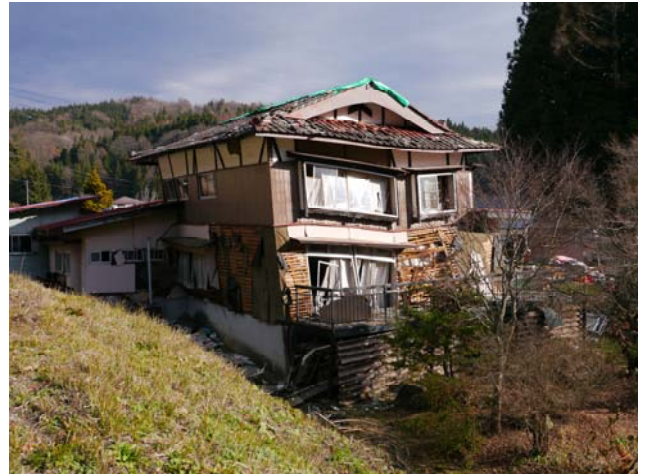
写真 52 高基礎建物（丸鋼φ9の鉄筋）の傾斜
（筋かいは40×115）

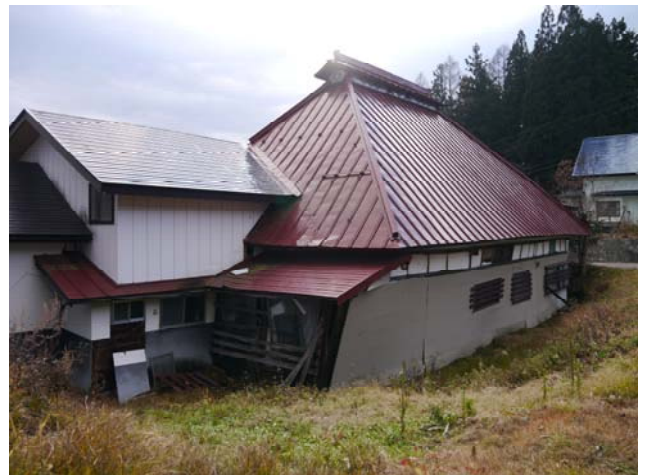
写真 54 北方向への傾斜

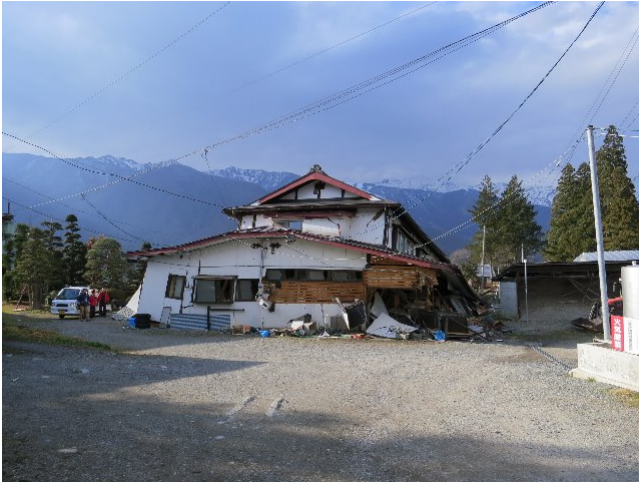
写真 55 被災建物外観 (旅館)

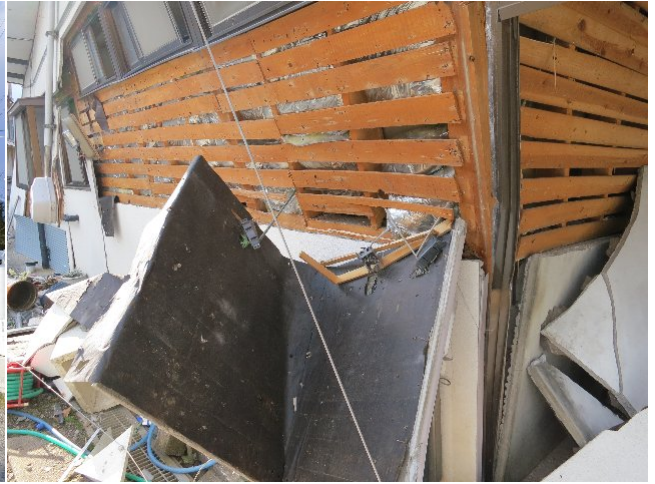
写真 56 被災建物外壁 (タッカー針の密度不足)

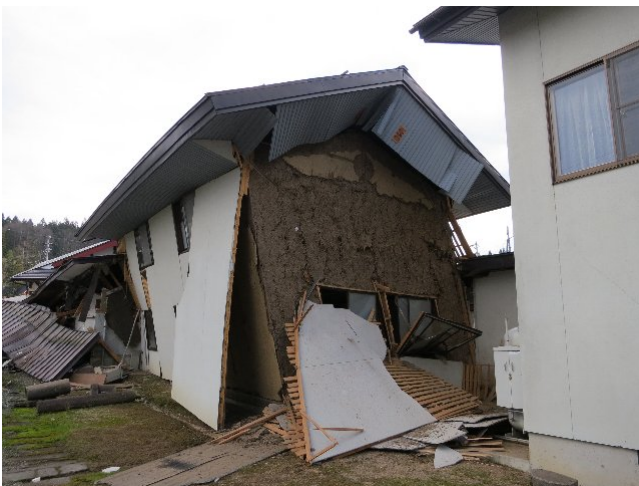
写真 57 被災建物外観(土蔵を住宅に改装)

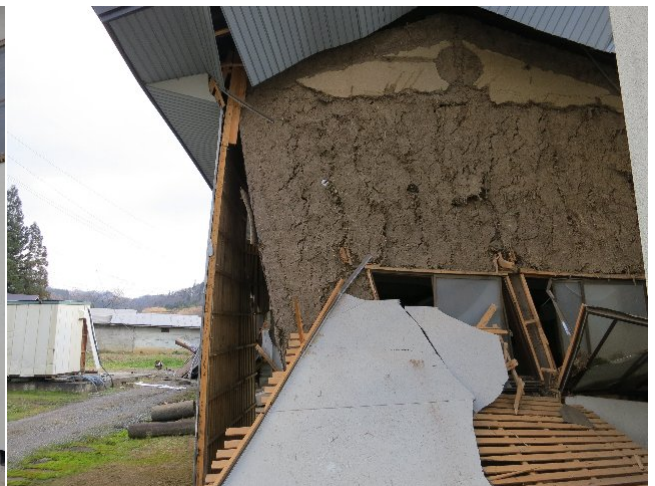
写真 58 被災建物残留変形

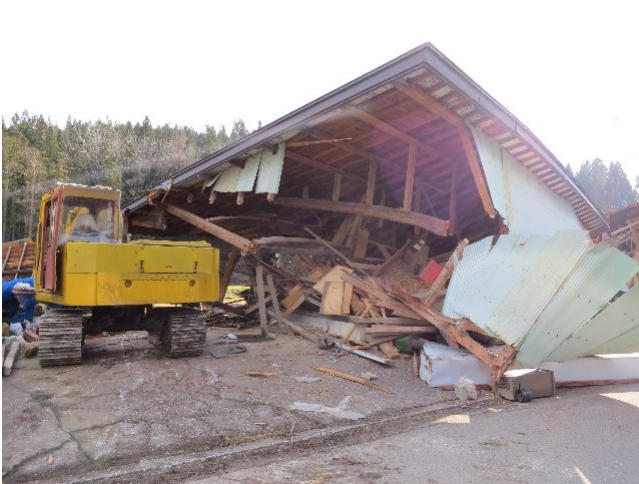
写真 59 被災建物外観 (車庫)

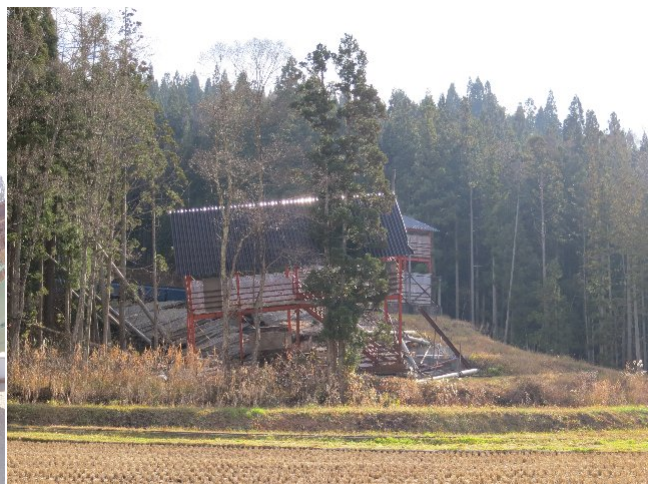
写真 60 被災 S 造建物(地盤変状)

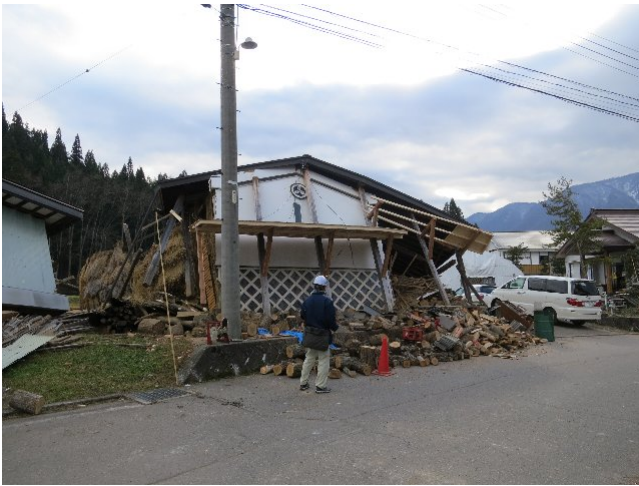
写真 61 被災建物外観(土蔵)

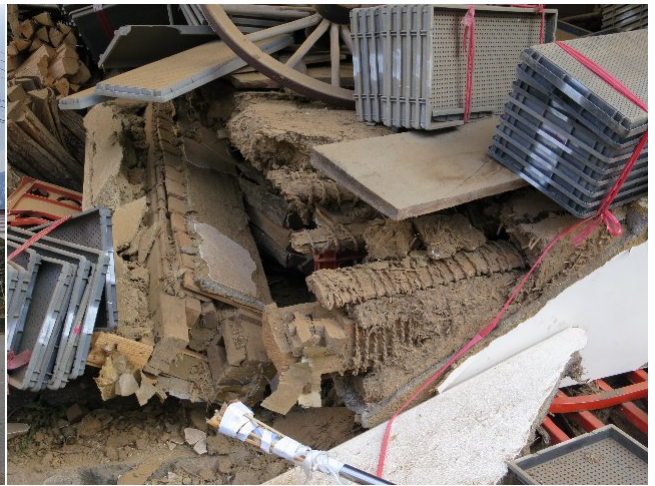
写真 62 被災建物軸組 (蟻害なし)

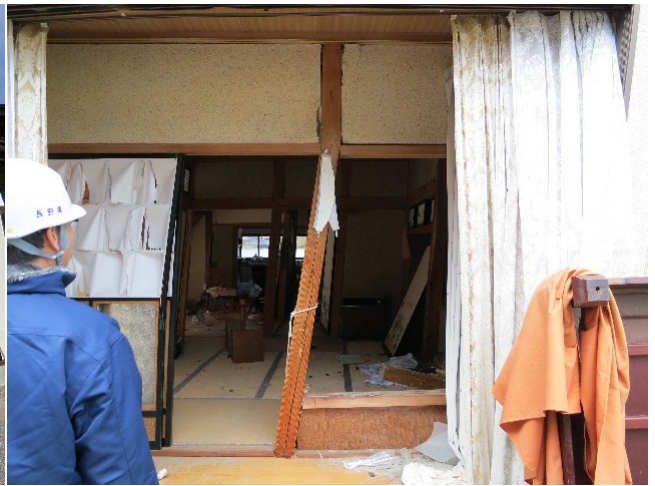
写真 68 被災建物柱の折損

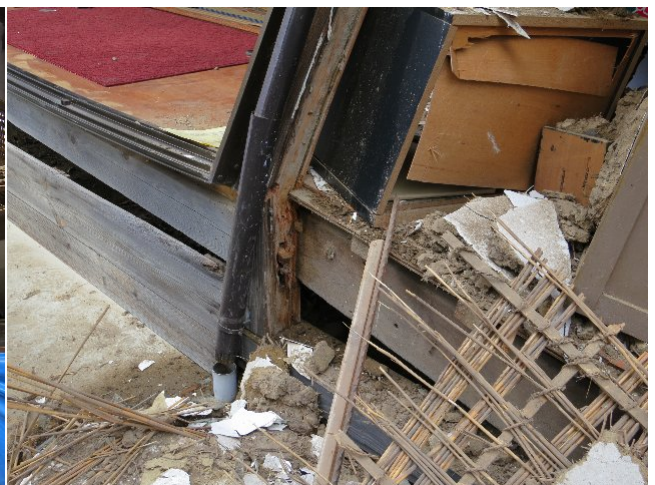
写真 72 被災建物柱の折損

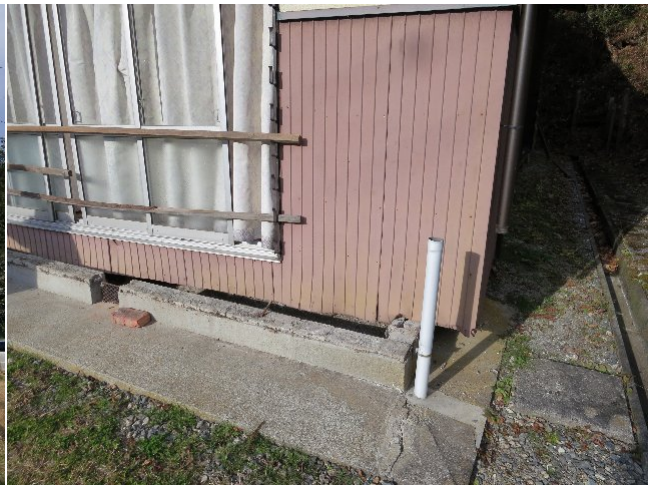
写真 74 被災建物のズレ

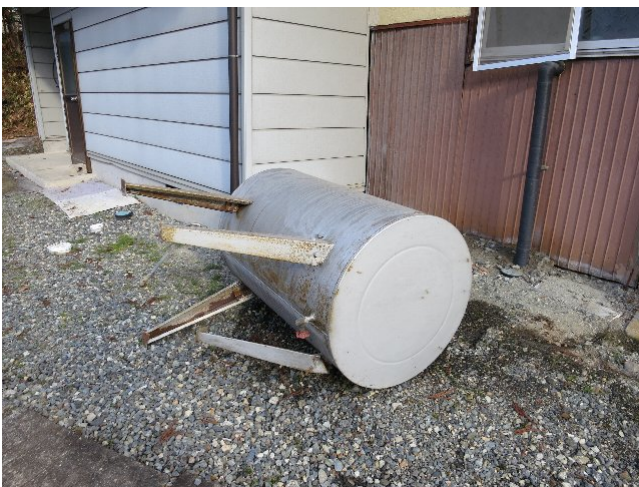
写真 75 灯油タンクの転倒

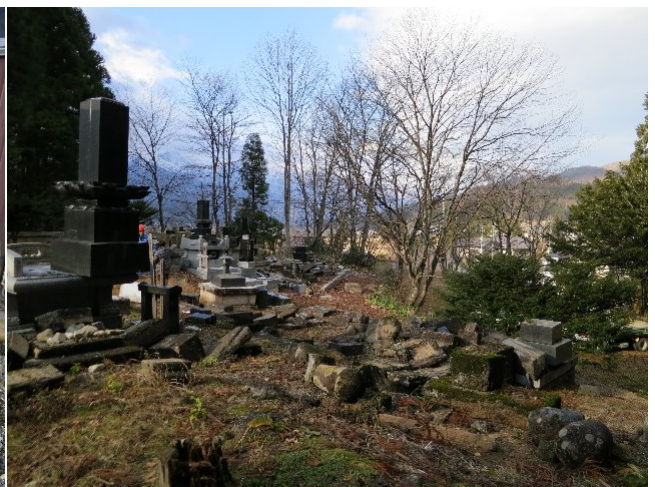
写真 76 三日市場地区の墓石転倒状況

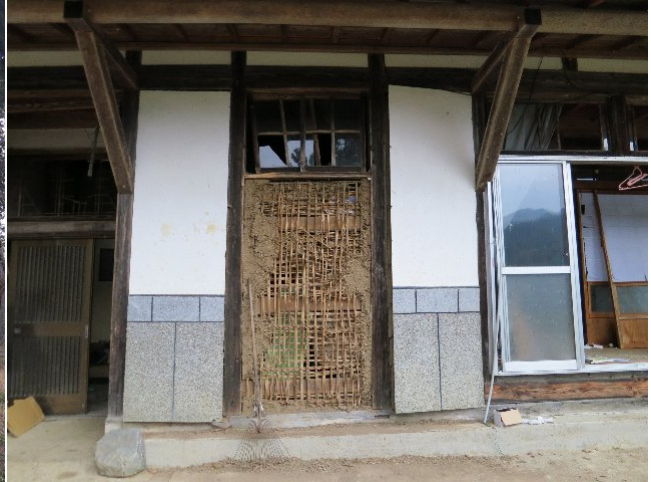
写真 78 土壁の脱落

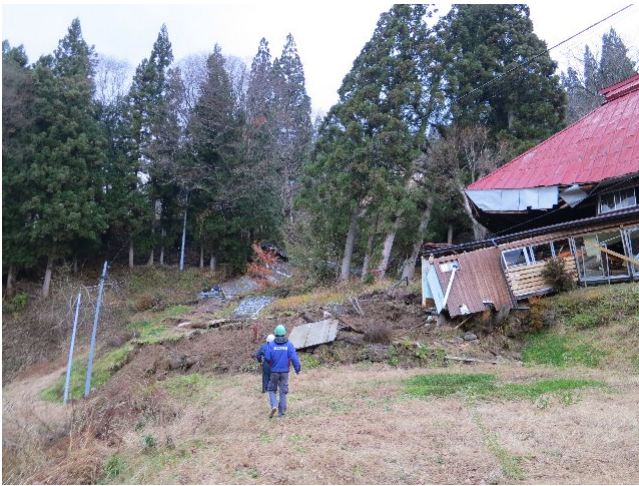
写真 81 被災建物近傍の地滑り

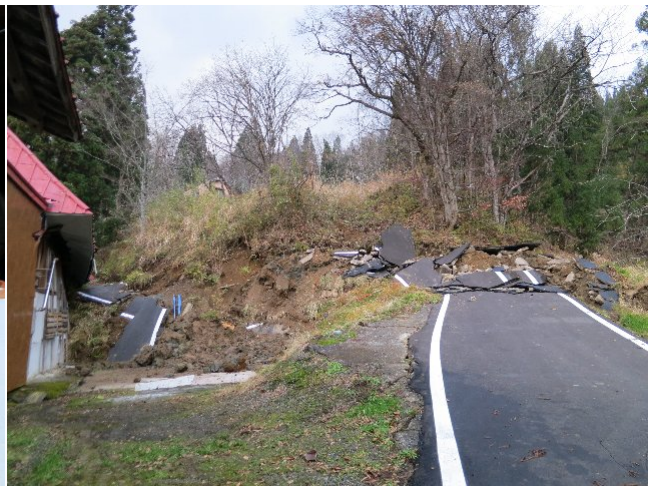
写真 84 被災建物裏の地滑り
