平成28年（2016年）熊本地震被害調査速報

調査日：2016年4月25日（月）

調査者：壁谷澤寿海 東京大学 地震研究所災害科学系研究部門 教授
壁谷澤寿一 首都大学東京 大学院都市環境科学研究科 建築学域 准教授
五十嵐俊一 構造品質保証研究所株式会社 代表取締役社長

調査目的：平成28年（2016年）熊本地震による耐震補強建物の被害状況の把握

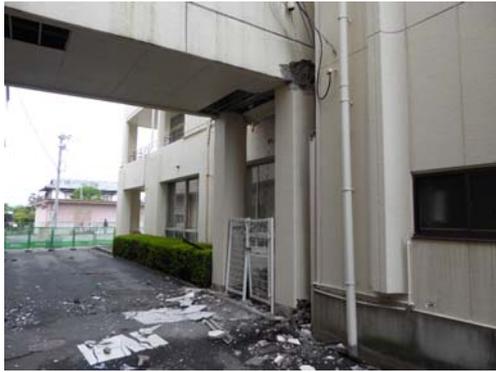
- ・ 渡り廊下は RC 造建築物の突出物であり，2 階窓開口部のひび割れは沈下により，柱頭の損傷は面外方向の変形により生じたと考えられる。渡り廊下の損傷した柱の傾斜角は約 $1/38(\text{rad})$ であった。
- ・ 外付け補強フレームが取り付く梁のせん断ひび割れ、渡り廊下のせん断破壊は、本庁舎の張間方向の変動軸力により生じたと考えられる。

渡り廊下の損傷状況

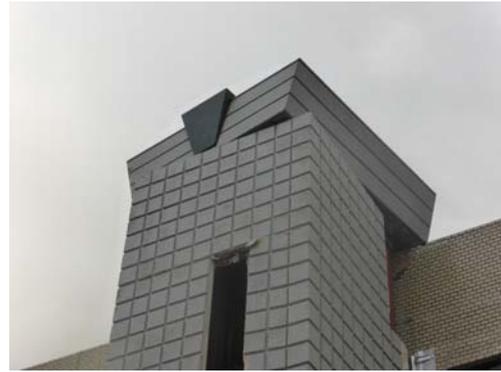
EV 棟の被害

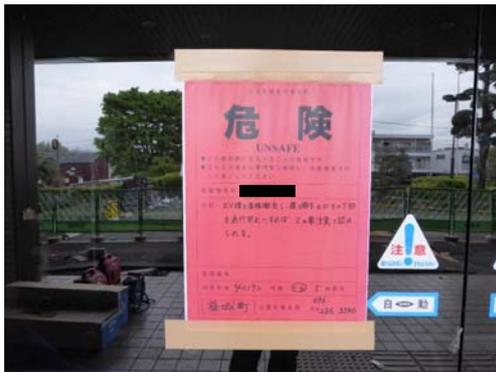
渡り廊下（片持ち突出部）先端の支持柱の柱頭部・柱脚部の曲げ圧縮破壊，渡り廊下外壁のせん断破壊、EV 棟屋根のずれ，外付け補強フレームのひび割れ、周辺地盤のずれ、沈下
応急危険度判定：危険

応急危険度判定

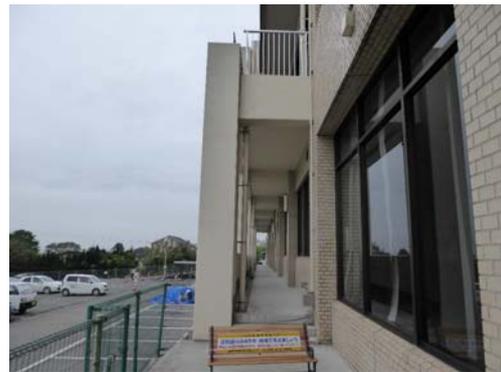
外付けフレームのせん断ひび割れ

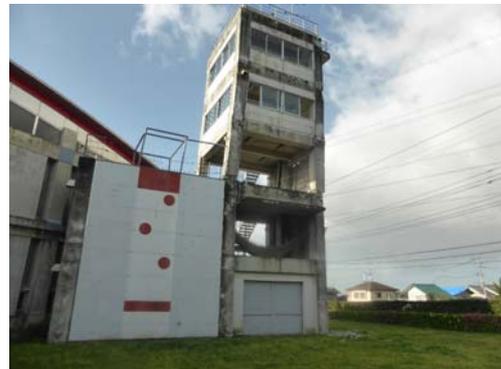
・火の見櫓（4本柱）の中間層が層崩壊し、大変形が残留する倒壊に近い被害であったが、本調査時にはすでに取り壊されていた（4/25）。建物本体はほぼ無被害

4/25 初動調査時

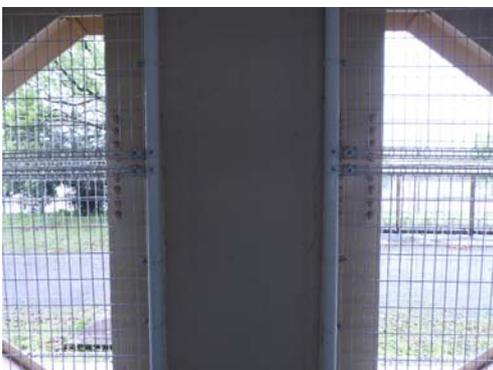
- ・大きく傾斜した渡り廊下では柱脚部で鉄筋が破断していた。
- ・耐震補強した鉄骨ブレースの裏側で縦にひび割れが生じていた。
- ・体育館の応急危険度判定は要注意であった。

耐震補強ブレース接合部のひび割れ

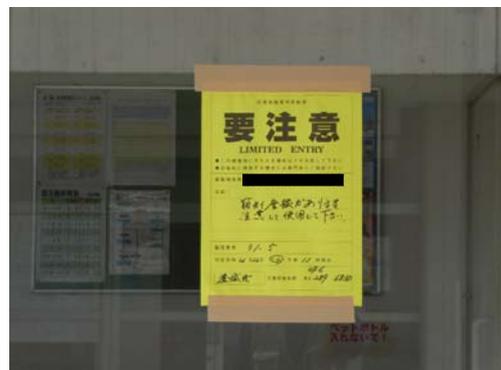
応急危険度判定(体育館)

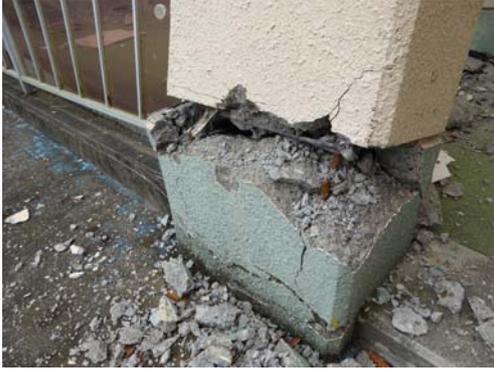
渡り廊下 主筋破断

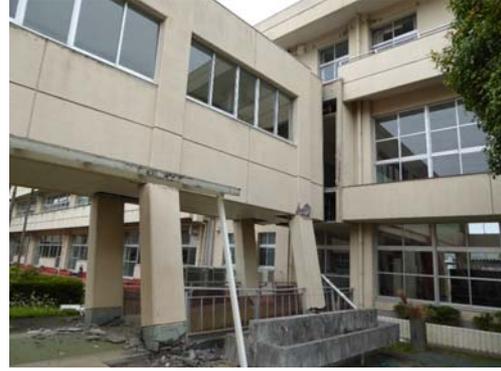
渡り廊下 EXP.J のずれ

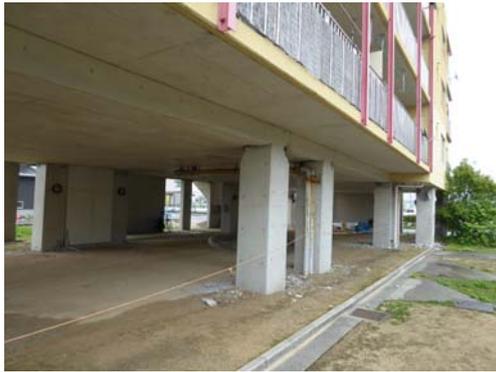
- ・新耐震基準による純ピロティ建築物
- ・ピロティ階の柱頭がすべて曲げ破壊し、柱主筋が一部破断している。
- ・桁行方向は外部階段、張間方向は外端構面外、柱型のない連層壁があるが、端部で圧縮破壊、主筋座屈、面外曲げひび割れ等がみられたが、ピロティ柱の大変形に追従するほどではないと推定される（回転変形またはスラブ変形か）
- ・周辺地盤で噴砂と思われる形跡があった。
- ・同じ敷地のほかの棟はピロティ構造ではなく、継続使用されており、外観ではほぼ無被害の様であった。

純ピロティ構面の被害

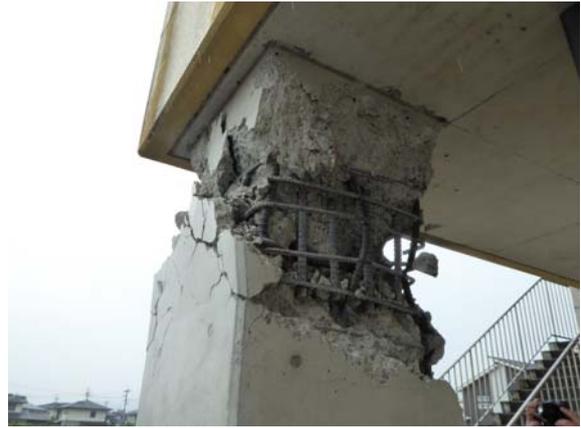
柱頭の損傷（主筋破断）

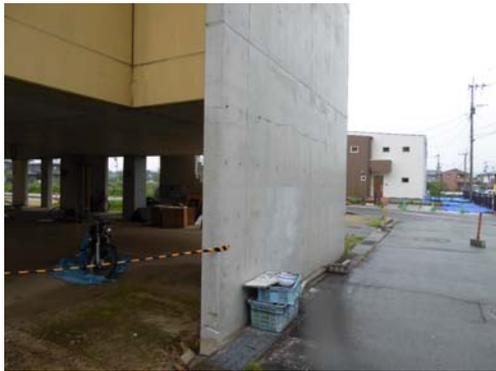
直交壁の面外ひび割れ

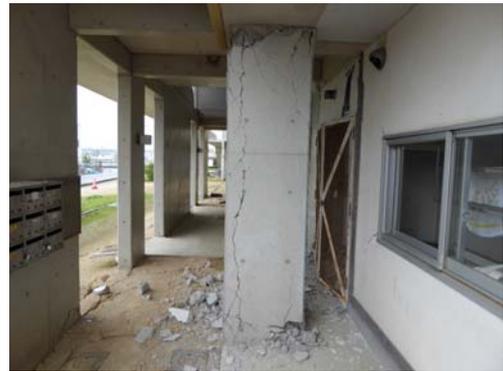
付着破壊した柱

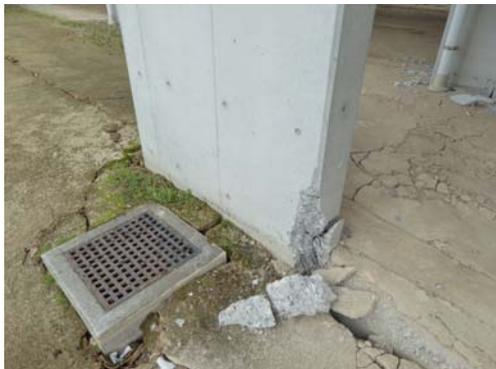
構面外壁の端部筋の損傷

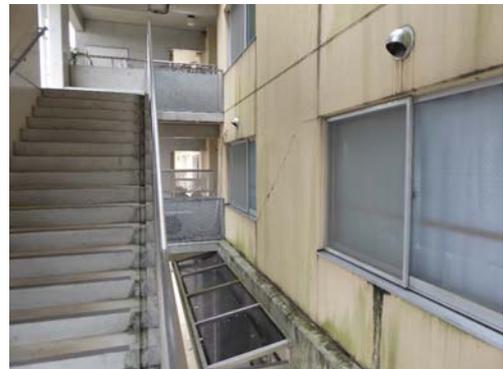
被害概要：ピロティ柱の柱頭曲げ破壊、2階非構造壁のせん断破壊

2階方立壁の損傷

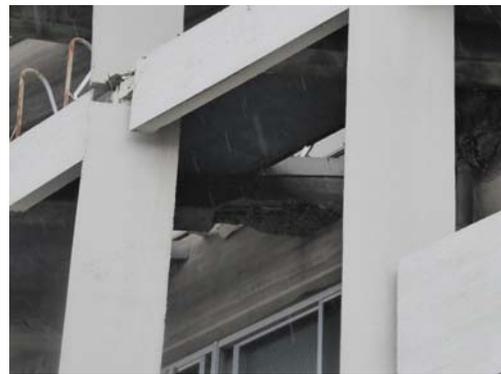
バルコニーを支える斜め梁の損傷

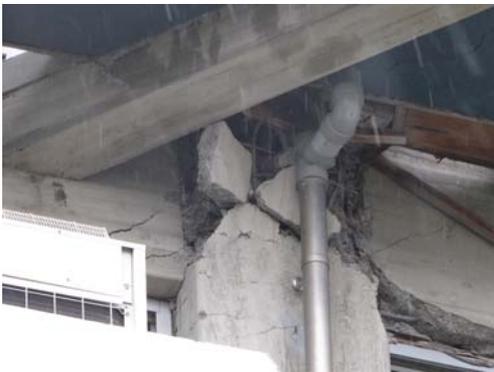
被害程度：4 階局部層崩壊、柱梁接合部の破壊

損傷した接合部の拡大写真

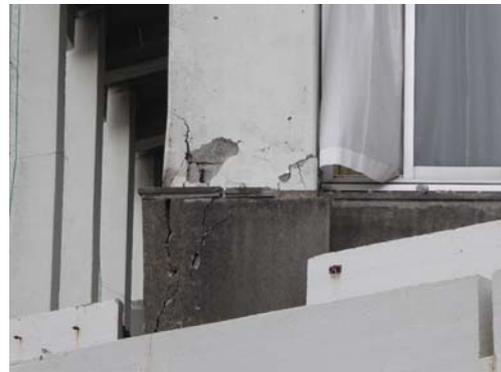
2 階柱脚部分の損傷

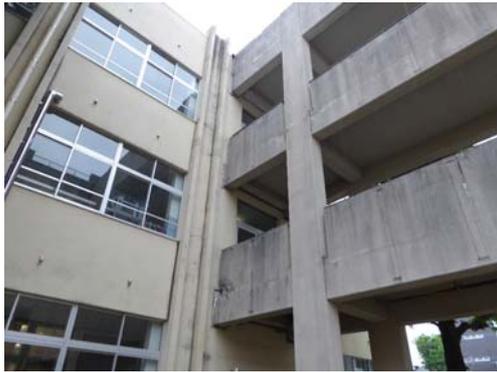
- ・ 校舎をブレースにより補強している。
- ・ エキスパンションジョイントが変形しているが、3階建て渡り廊下棟の柱脚には損傷が見られなかった。

EXP.J の被災状況

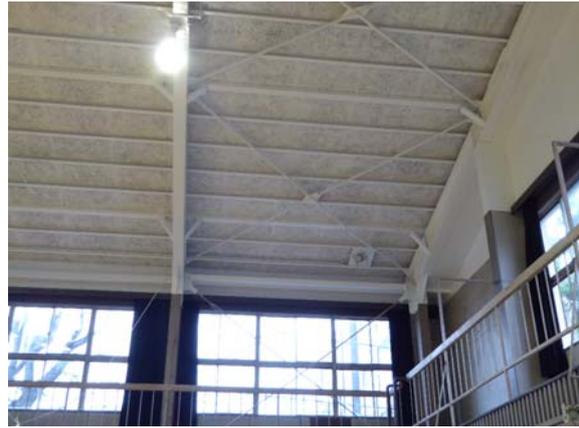
- ・ 既存屋根ブレースの端部ボルト部分が破断している
- ・ 屋根葺き替え時に旧来の屋根ブレース(ターンバックル D16)を端部のみ新規のアンクル天井撤去工事の際に一部屋根ブレースに取り換えている（校長談、古い詳細にもみえた）が、端部のアンクル材屋根ブレースについても座屈が生じていた。
- ・ 水平ブレース(ターンバックル D22、おそらく補強材)については損傷が見られなかった。
- ・ 14日の地震直後には避難所として使用しており、被災者でほぼ満杯あったが、15日には大部分の方が自宅に戻ったため、16日の大地震時には入口付近ごく一部のみ使用しており、ブレース端部ボルトの落下による被災は運よく免れた。

座屈したアングル屋根ブレース

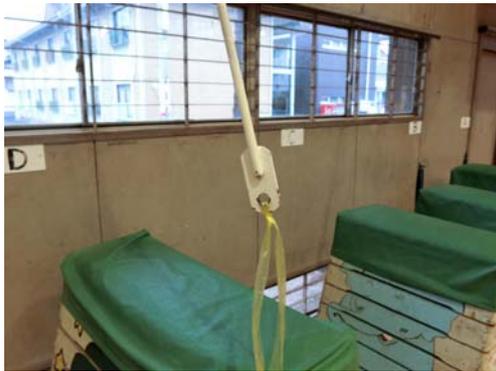
被害程度：体育館屋根ブレースのボルト破断、校舎 EXP.J の被害

ボルト破断した既存屋根ブレース

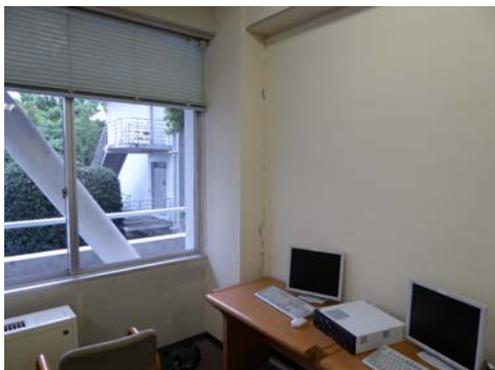
- ・外付け耐震補強ブレースおよび一部下階壁抜け柱は繊維補強シートにより耐震補強されている。
- ・腰壁つき梁、短スパン梁にひび割れ、耐力壁は収縮目地にそったひび割れが生じていた。
- ・既存耐震壁の最大残留ひび割れ幅は0.3mm程度
- ・書棚が転倒している。

壁収縮目地でのひび割れ

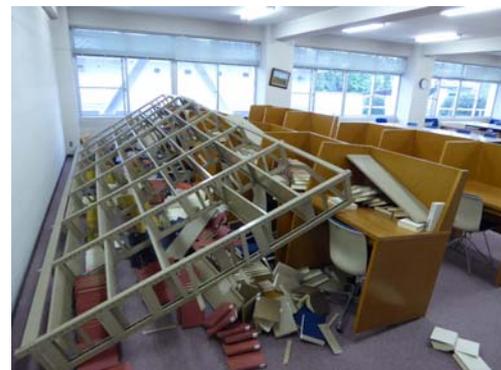
書棚の転倒

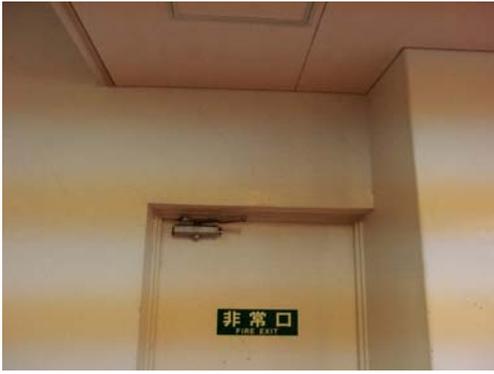
短スパン梁のひび割れ

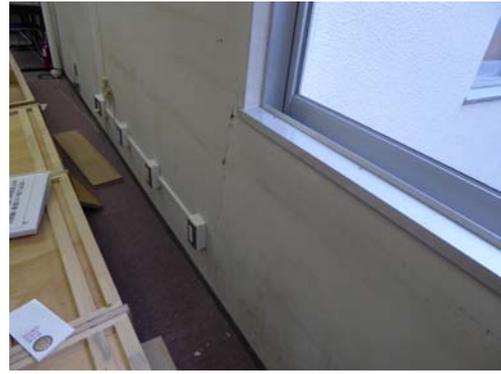
腰壁つき梁のひび割れ

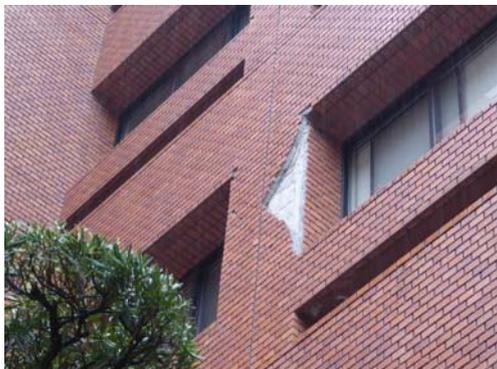
・新耐震基準で設計された校舎の多くの短柱（間柱）でせん断ひび割れ（被災度Ⅲ程度、タイル仕上げであるため構造体の被害は外観からはわかりにくい）が見られた。

3階間柱のせん断ひび割れ

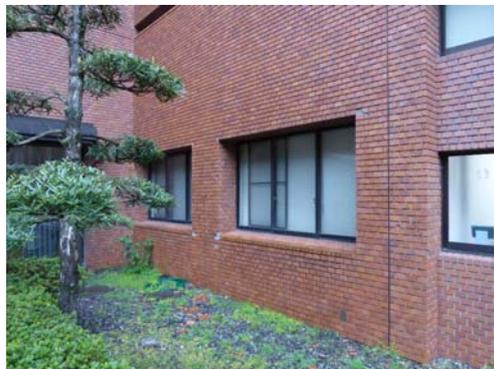
1階間柱のせん断ひび割れ

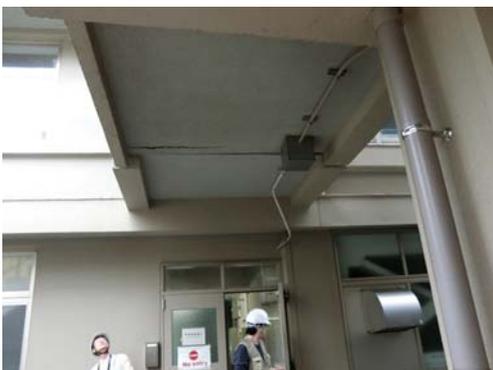
- ・ 長柱をポリエステル繊維補強シート，外構面をブレースにより補強している。
- ・ エキспанションジョイントが損傷しているが、継続使用可能。

EXP.J の損傷

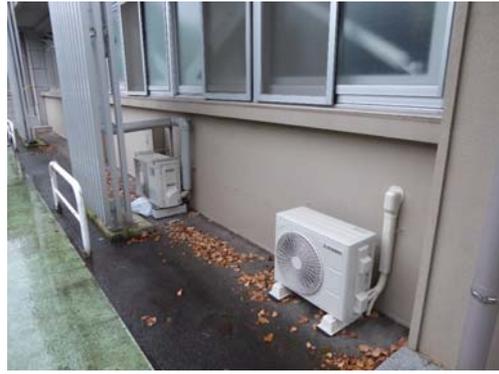
補強構面腰壁の水平ひび割れ

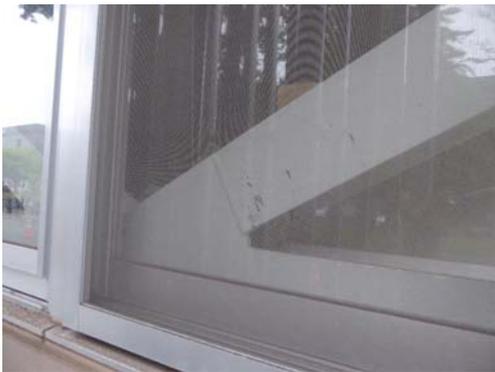
耐震補強ブレースの塗料剥がれ

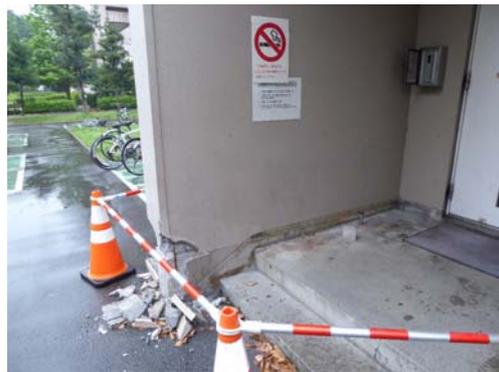
構面外壁の損傷

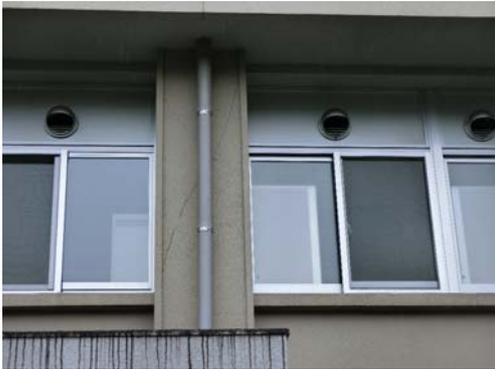
2階柱のせん断ひび割れ

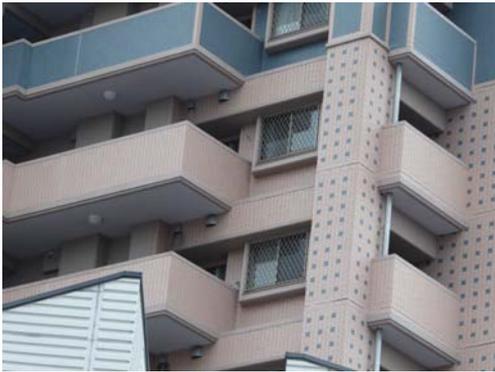
熊本市 RC13階集合住宅の非構造壁損傷

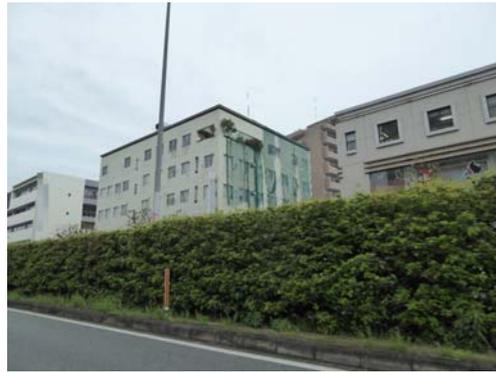
熊本市 病院の外壁（方立壁）の損傷

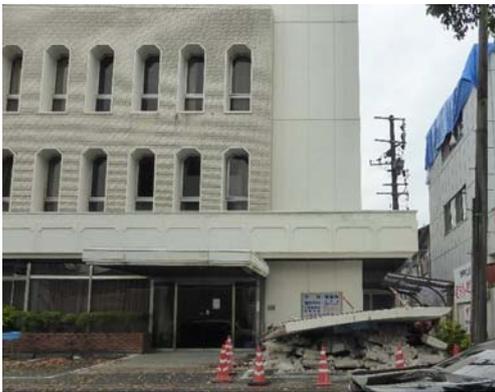
熊本市 外壁材の脱落

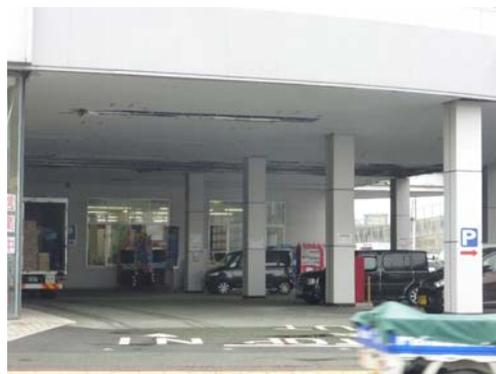
熊本市 天井の脱落被害

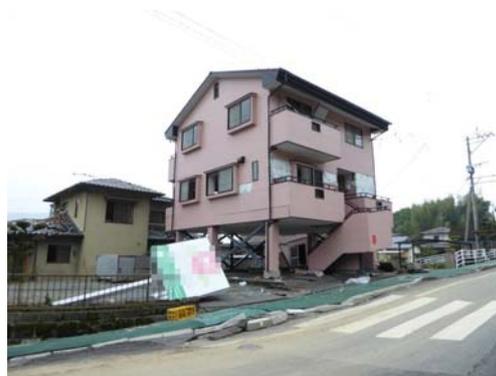
益城町 軽量鉄骨住宅（危険）

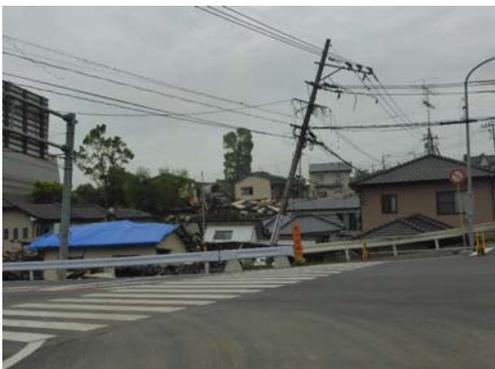
益城町 電柱の傾斜

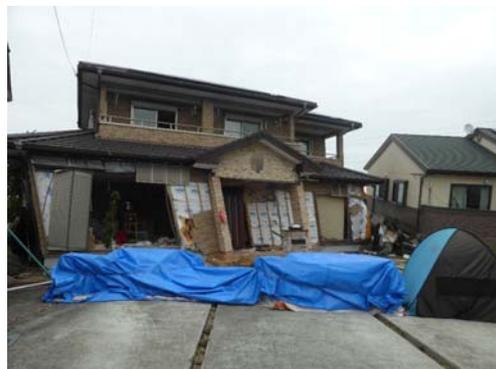
益城町 住宅の傾斜
