熊本県被害調査結果（速報版）

調査日時 : 2016年5月21日（土曜日）～22日（日曜日）
 調査区域 : 熊本県熊本市，益城町，宇土市，宇城市，西原村，嘉島町，城南町
 調査人員 : 多田元英（大阪大学），桑原進（大阪大学），向出静司（大阪工業大学），
 畑中祐紀（大阪大学，大学院生）

調査概要 : 鉄骨造建物を中心に以下のとおり調査を実施した。

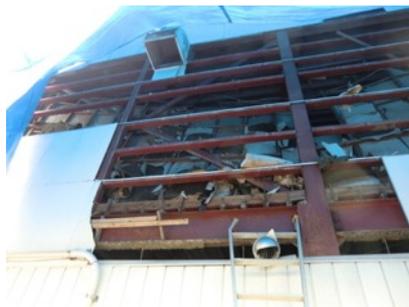
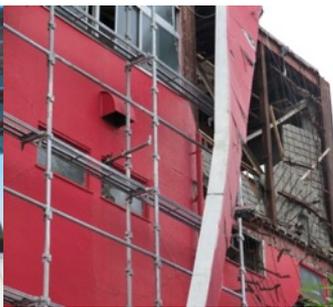
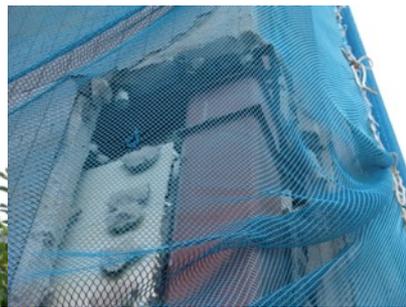
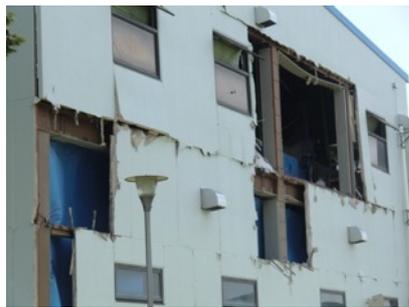
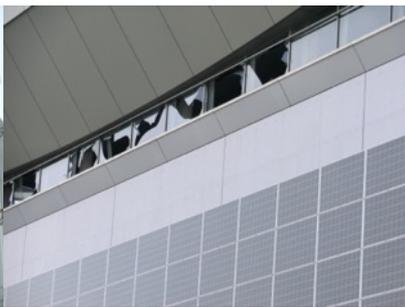
1. 外装材・ガラスの損傷や剥落

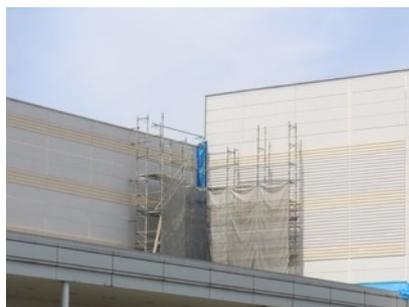
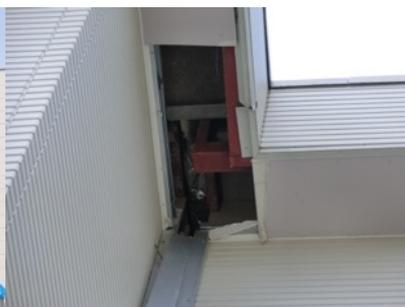
2. EXP. J. の破損：ショッピングモール、2階建て施設のエキスパンションジョイント部の損傷.

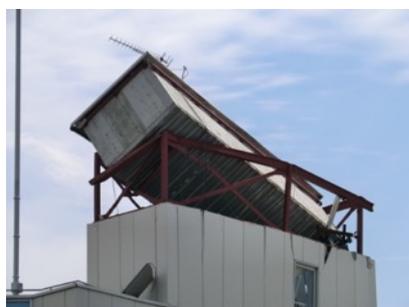
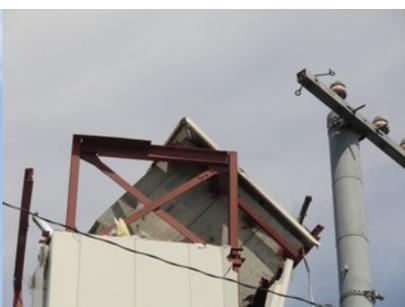
3. 屋上設備架台の損傷：4階建て屋上に設置された設備架台の損傷（写真 3-1,2）. 用途不明.

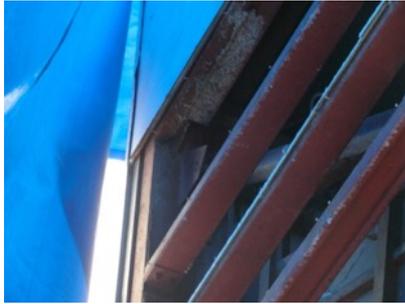
写真 4-1 益城町

4. ブレース座屈・塑性化：ブレース端部接合部のボルト破断（写真 4-1）、ターンバックルブレースの座屈とねじ部およびダーンバックル胴の塑性化（写真 4-2, 4-3）、平鋼ブレース（PL19）の座屈に伴

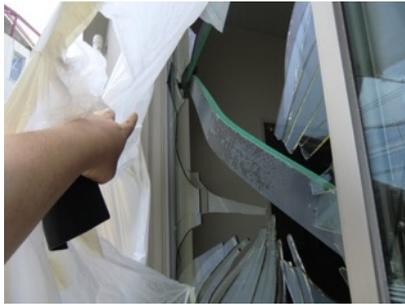
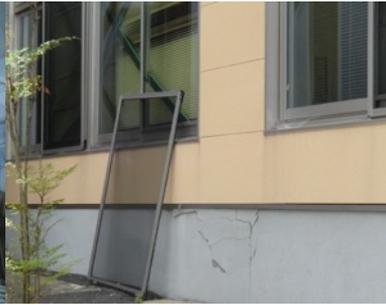
う窓ガラス並びに外装材の損傷（写真 4-4, 4-5）.

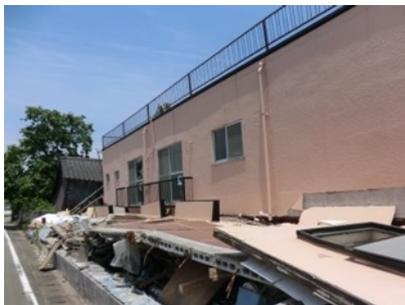
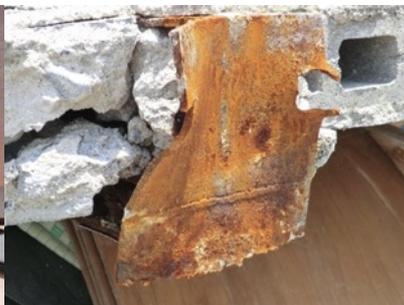
5. アンカーボルト・ベースプレート破断：1 層崩壊した 2 階建て建物の柱脚。倒壊方向に柱脚がピン、ブレースの有無は確認できず。

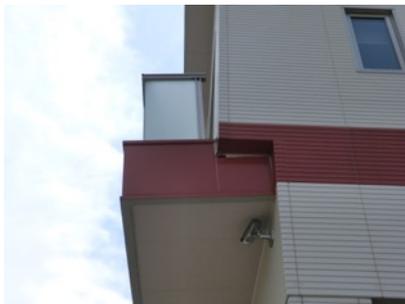
写真 6-1 城南町

7. その他：バルコニーの傾斜（写真 6-1）、断層の状況と断層による側溝のずれ（約 30cm）（写真 6-2, 3）.
