## 平成 20 年岩手・宮城内陸地震 初動調査報告(その 2)

調査日：2008 年 6 月 15 日(日)

調査者：東北大学災害制御研究センター(源栄, 大野, 佐藤, 本間), NICT(柴山)

調査方面：大崎市古川地区

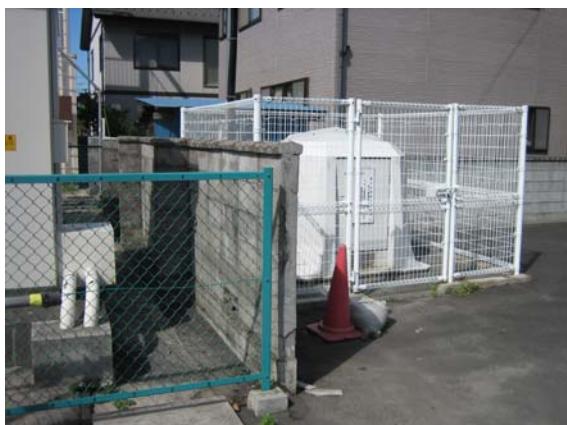
Photo-1

- K-NET 設置場所確認。Photo-1

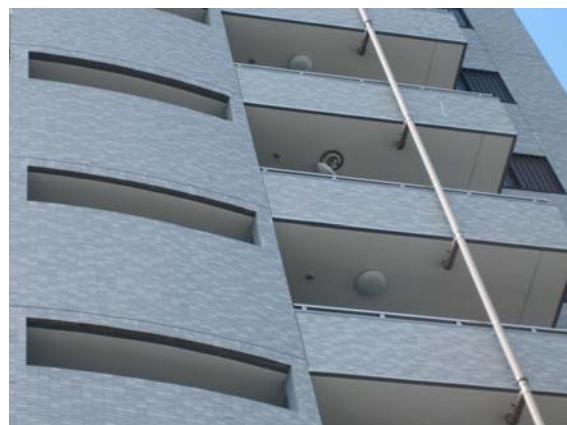
Photo-2

- 12 階建て新築 RC 造マンションの外部廊下天井照明の脱落。Photo-2

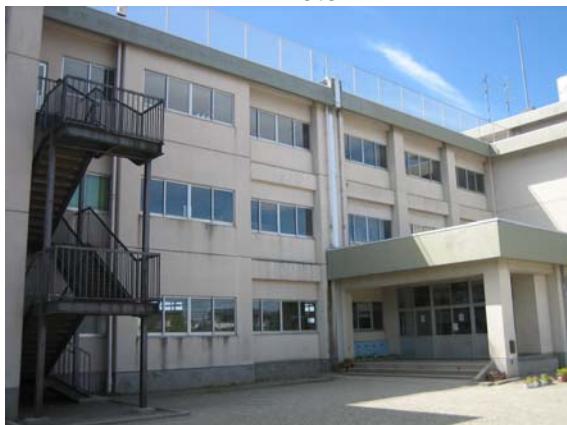
Photo-3

- 構造的被害は外見上見られない。Photo-3
- 教室内の散乱なし。Photo-4

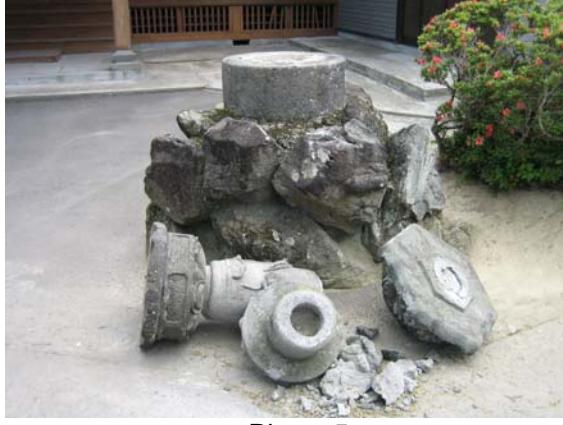
Photo-5

- 地蔵や灯籠が約 30 個転倒。Photo-5

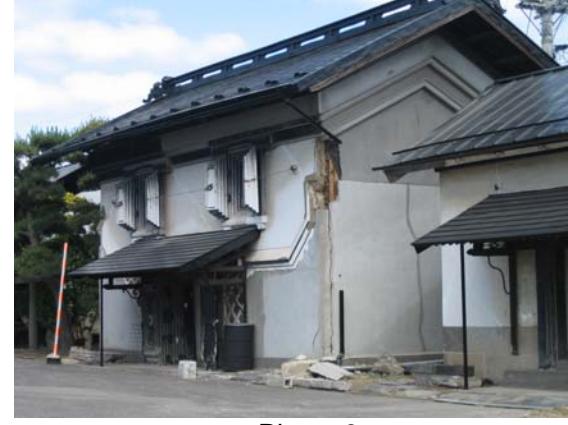
Photo-6

- 土蔵の壁面(しっくい)剥落。Photo-6
- ※築 120 年, 門脇清一さん宅(大崎タイムス記事 2008.6.15)

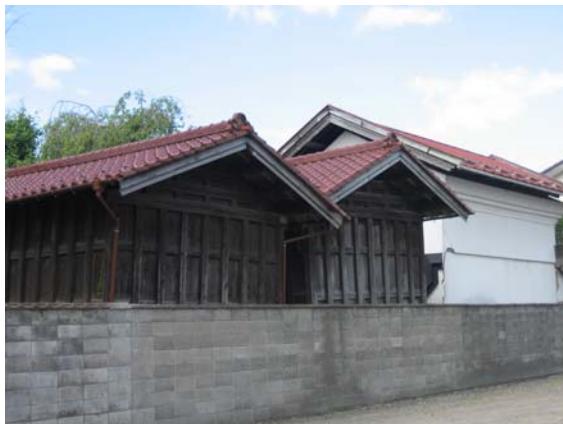
Photo-7

- Photo-6 近所の木造倉庫の傾斜。Photo-7

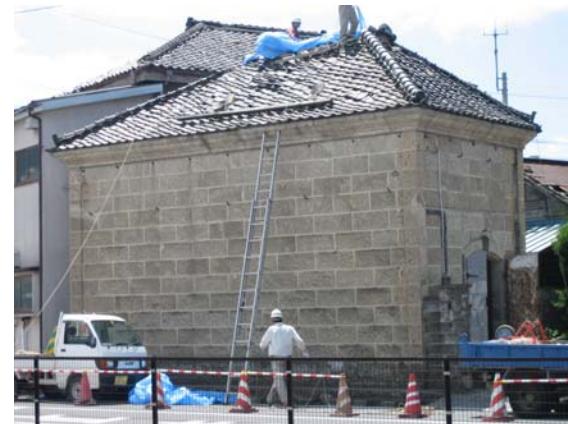
Photo-8

- 屋根瓦の被害。Photo-8

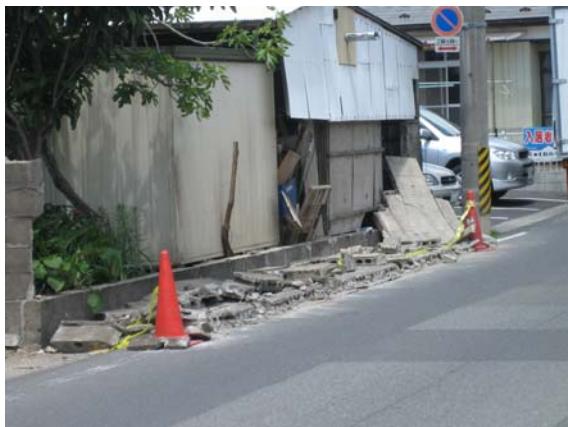
Photo-9

⇒⑦大崎市古川諏訪のブロック塀倒壊(11:00 頃)Photo-9

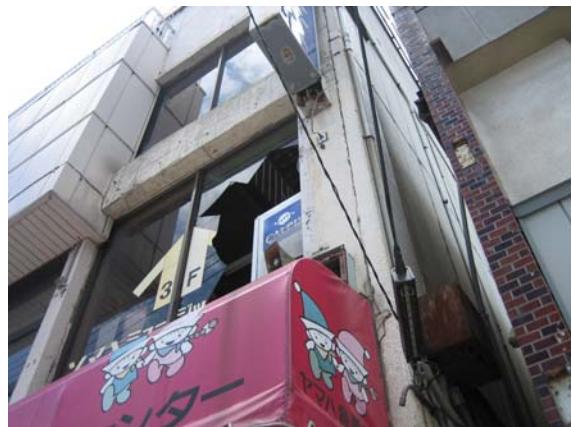
Photo-10

- 2 階の外装ガラス割れ。Photo-10
- ガラス破片が通りに降り注いだ。(大崎タイムス記事 2008.6.15)
- 階段踊り場に設置の自動販売機の移動, ロッキングによるガラスとの接触可能性。Photo-11, Photo-12

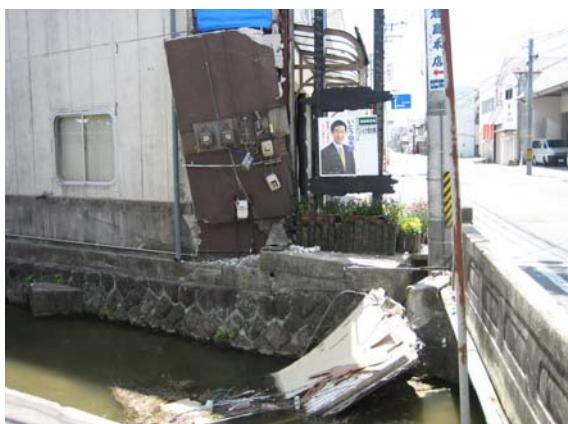
Photo-13

- 2 階の外装 ALC 版脱落。Photo-13

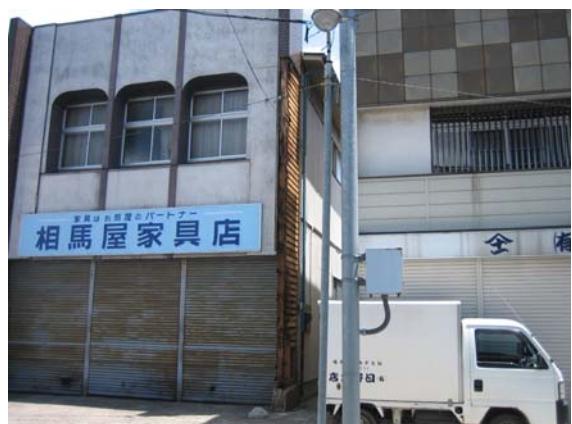
Photo-14

- 外装タイルの脱落。Photo-14

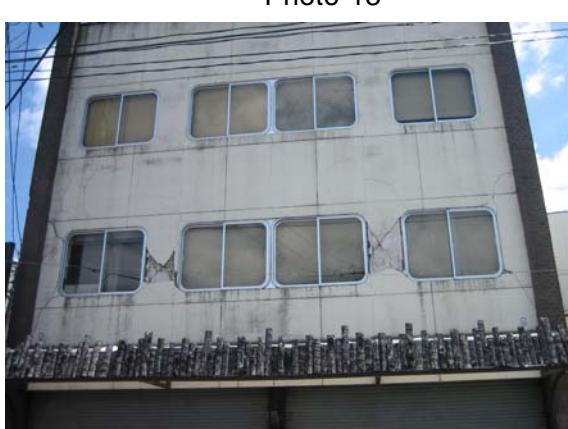
Photo-15

- 外壁せん断型ひび割れ。Photo-15

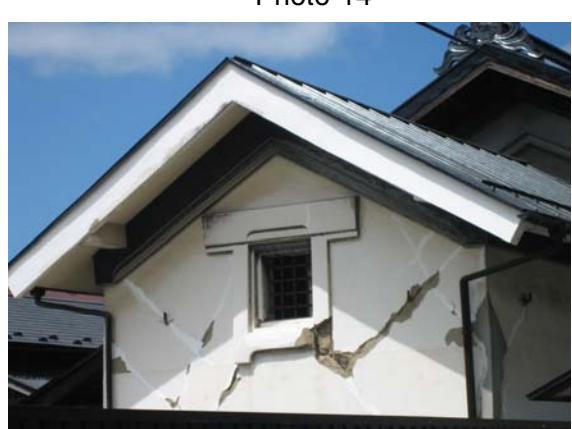
Photo-16

- ひび割れ, 外壁(しっくい)の一部落下。Photo-16
