新潟県中越沖地震（2007年7月16日）建物被害調査（福井支所）

1. 7月22日の調査概要

調査日時：2007年7月22日（日）

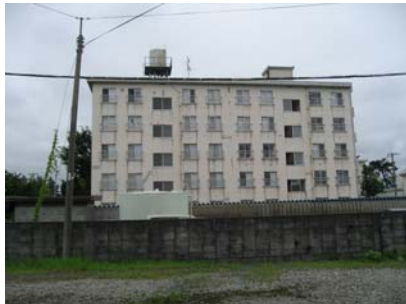
写真9

- ・集合住宅（RC5F, 写真9）
外観無被害
- ・商業施設（S5F, 写真10）
外壁の落下。外壁の仕様はラスモルタルであり，下地材の腐食が顕著。
- ・住宅（写真11）
瓦葺き屋根の住宅の倒壊

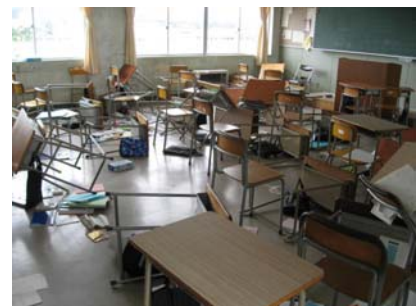
写真14

- ・4F教室の机，椅子が転倒（写真14）し，1F工作室では工作機械が転倒（写真15）した。
- ・1F壁にせん断ひび割れ（写真16）。以前からせん断ひび割れが生じていた可能性もある。
ひび割れ幅は0.85mm（写真17）。
- ・EXP.Jの損傷（写真21）
- ・地盤変状（グレーチングがせりあがっている。）（写真22）
- ・駐輪場の倒壊（写真23）
瓦屋根で葺かれた駐輪場は倒壊しているが，屋根が波板スレートで葺かれたものは倒壊を免れている。
- ・受水槽上面のFRPが座屈し波打っている（写真24）。また，FRPの継ぎ目から水が漏れたとのこと（写真25）。

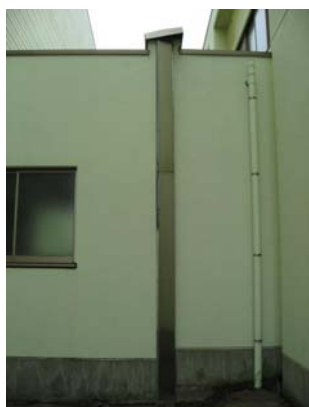
写真29

- ・周辺地盤の沈下，地割れ（写真27, 写真28, 写真30, 写真31）
- ・EXP.Jの損傷。段差が生じている。（写真29）

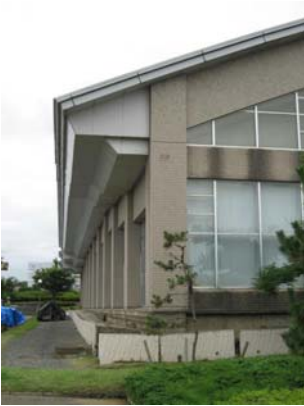
写真35

- ・地盤変状（周辺地盤およびインターロッキングブロックの沈下）（写真35, 写真36）
- ・外周のモニュメント的な壁に隙間が生じている。（写真36, 写真37）
- ・天井下地材（C チャン？）が脱落し、天井仕上げ材を突き破っている。（写真38）
- ・天井下地材の吊りボルトが脱落。（写真39）
- ・天井材を直接支えている部材がボルトで本体の梁に固定されているが、ボルトがはずれて、移動している。固定しているボルトは、腐食がかなり進行している状況であった。（写真40）
- ・天井仕上げ材（ケイカル板+吹き付け仕上げ）の損傷、落下（写真41, 写真42, 写真43）
- ・配管設備のズレ

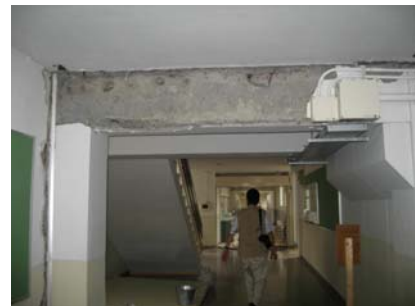
写真52

- ・校舎および体育館は耐震補強がなされていた。(写真48, 写真51)
- ・梁の被りコンクリートが剥落し、内部のジャンカが見られる。(写真52)
- ・ブロック壁の倒壊。中の鉄筋は腐食が進行していた。(写真63)
- ・渡り廊下の袖壁付き柱にせん断ひび割れ。両側の校舎から押されて生じたひび割れと推察される。
(写真54, 写真55)
- ・周辺地盤の液状化。砂が噴き出した跡が観察された。(写真62)
- ・EXP. J の損傷 (写真58, 写真59)
- ・階段室部分柱：仕上げモルタル部分が剥落。(写真56, 写真57)
- ・1F 耐震壁上部梁に水平ひび割れ。(写真53)
- ・1F 床にひび割れ。(写真64)

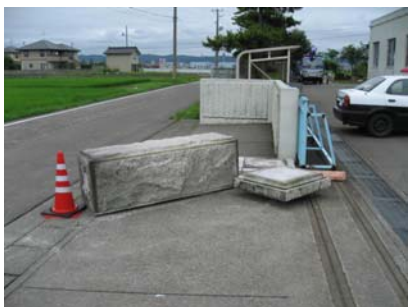
写真65

- ・ 門柱の転倒 (写真65)
- ・ 周辺地盤の沈下 (写真69)
- ・ EXP. J の損傷 (写真70, 写真71)

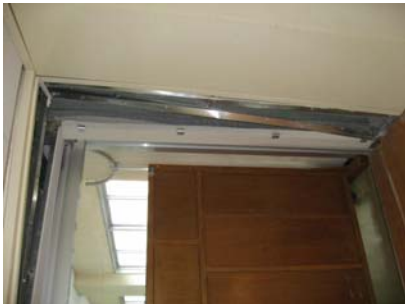
写真76

- ・校舎棟，及び体育館には耐震補強が施されていた。体育館外部に配置されているブレースは鉄骨の腐食が認められた。(写真80)
- ・EXP.Jの損傷(写真76)
- ・体育館の束の浮き上がり。地盤が不同沈下したため一部の束が浮き上がってしまっている(写真78)。校長先生の話によれば，3年前の新潟中越地震においても同様の症状があったとのこと。また，床のフローリングがめくれ上がっている部分が認められた。
- ・プレハブと食堂，体育館と校舎の間に最大20センチ程度の段差の発生。(写真77)
- ・体育館に配置された鉛直ブレースのうち片側一部の引張筋交いが座屈していた。(写真81)
- ・周辺地盤の変状(体育館周辺地盤の沈下と水平移動，プール周辺地盤の沈下)(写真79)

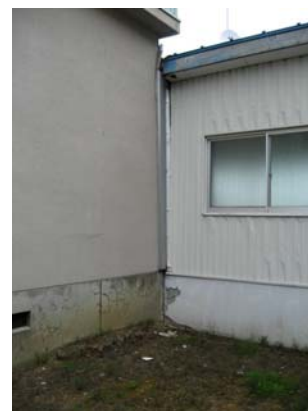
写真84

- ・校舎棟，及び体育館には耐震補強が施されていた（写真82，写真83）。それぞれの構造体に外面からは特に大きな損傷は認められなかった。
- ・ EXP.J の損傷（写真84）

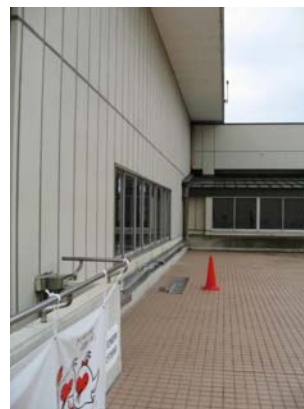
写真86

- ・校舎棟，及び体育館は外観無被害であった。
- ・ EXP.J の損傷（写真86）

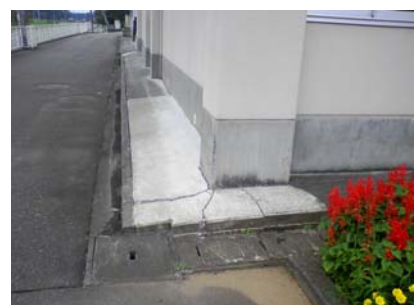
写真95

- ・体育館はブレースによる耐震補強がされていた。校舎棟，及び体育館は外観無被害であった。
- ・EXP.Jの損傷
- ・周辺地盤の沈下（写真95）
