平成 28 年（2016 年）熊本地震被害調査報告

調査期間：2016 年 5 月 14 日（土）～15 日（日）

調査者：西山 峰広（京都大学大学院工学研究科建築学専攻 教授）

調査地域：熊本県熊本市，菊陽町，嘉島町，宇土市，宇城市

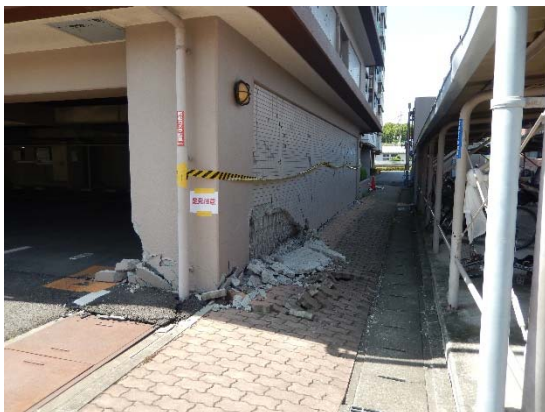
- ・ RC 造地上 10 階建て。1992 年竣工。南北 2 棟から構成され、Exp.J により分割されていると推察される。1 階部分はピロティ構造で駐車場として使用。
- ・ 住人の方の出入りがあり、使用している模様。応急危険度判定は「危険」。
- ・ 棟どうしの連絡部にあたる階段室の雑壁に損傷。

階段室雑壁の損傷

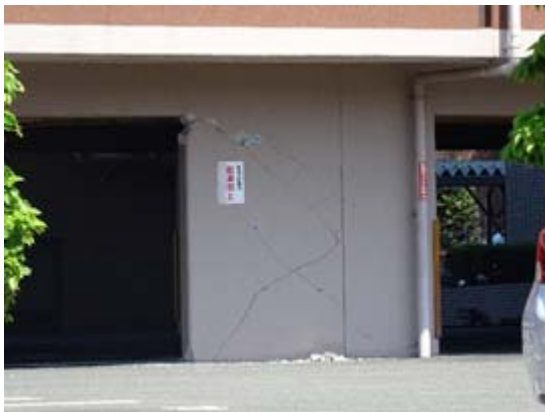
- ・ 梁間方向の 1 階耐震壁において壁板が激しく損傷。かぶりが大きく、壁縦筋がシングル配置で過密に配筋されているように見える。また、側柱脚部におけるカバーコンクリートの剥落も顕著。直上階の耐震壁にもひび割れ多数。
- ・ 1F 桁行方向の連スパン壁の顕著な破壊。柱主筋座屈および壁板のひび割れ面における顕著なずれも確認できる。柱に梁間(面外)方向のせん断ひび割れが見られることから、耐震壁が面外方向にせん断破壊したと推察される。

南棟 1 階損傷状況の概略図

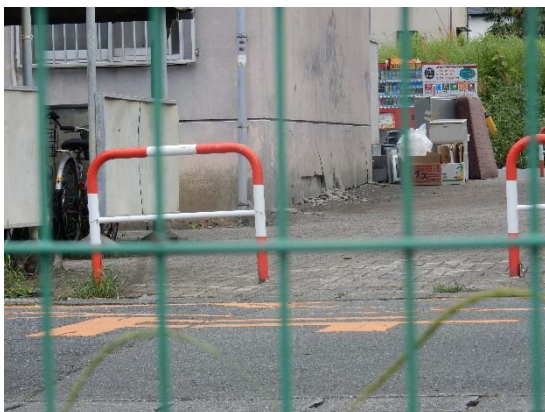
- ・ RC 壁式地上 5 階建て。1982 年竣工。
- ・ 1 階脚部において仕上げモルタルの剥離とみられる損傷を確認。
- ・ 敷地境界の擁壁に大きな亀裂。

1 階脚部の損傷

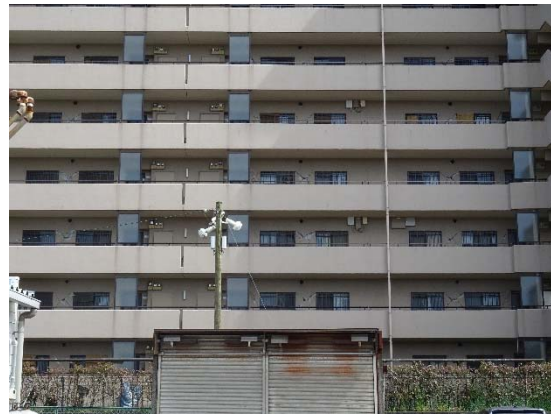
- ・ SRC 造地上 11 階建て+PH。1993 年竣工。
- ・ ピロティではなく 1 層部分にも住戸が配置されている。
- ・ ほぼ最上層まで、玄関周りの雑壁に広範にわたってひび割れおよびコンクリートの剥落。
- ・ ベランダ側構面や南側に隣接する 2 棟では雑壁の被害は確認できず。ただし 3 棟とも梁間方向の連層耐震壁には曲げせん断ひび割れを確認。

雑壁の損傷

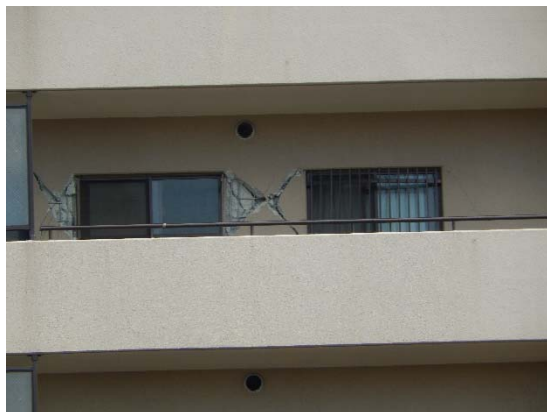
雑壁の損傷

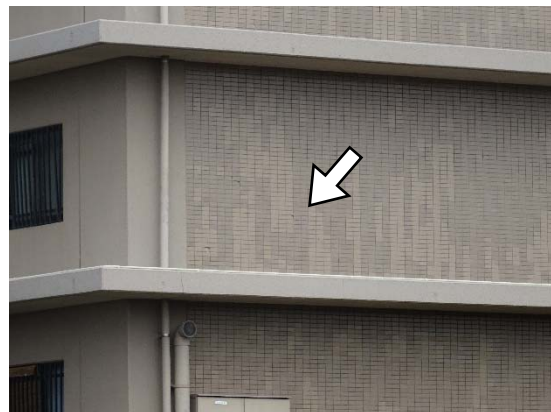
梁間方向連層耐震壁の曲げせん断ひび割れ

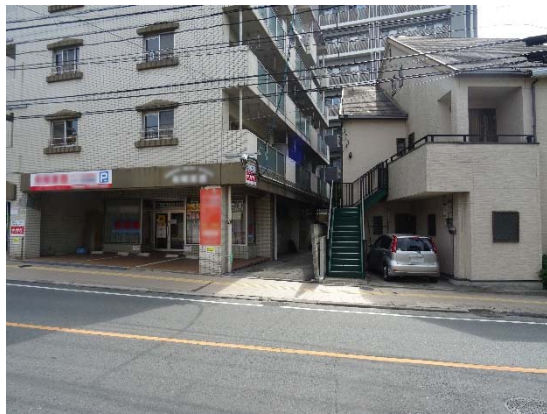
- ・ 集合住宅 D の近隣に位置する RC 造地上 5 階建て (1 階は店舗)。
- ・ 1 階極短柱の損傷。

1 階極短柱の損傷

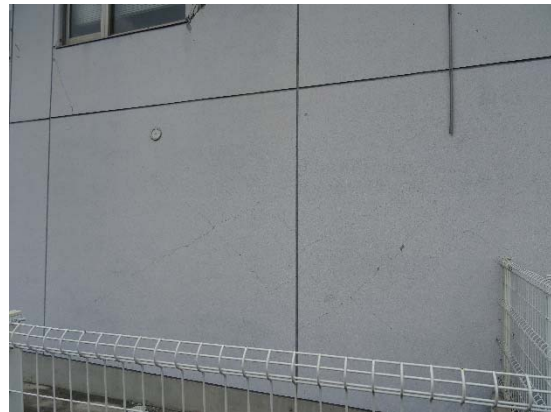
- ・ RC 造地上 6 階建て。1994 年竣工。桁行 3 スパン×梁間 2 スパン。
- ・ 方立壁のせん断破壊, 1 階壁のせん断ひび割れ, 3 階梁間方向の垂れ壁圧壊など複数箇所に損傷。

1 階壁せん断ひび割れ

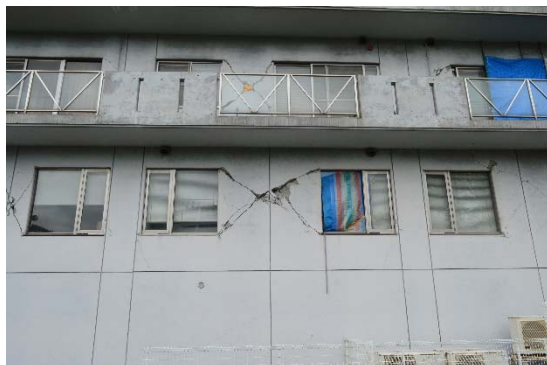
桁行方向の損傷

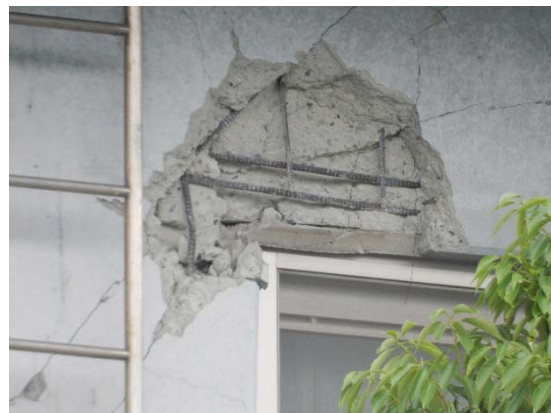
3 階梁間方向垂れ壁の圧壊

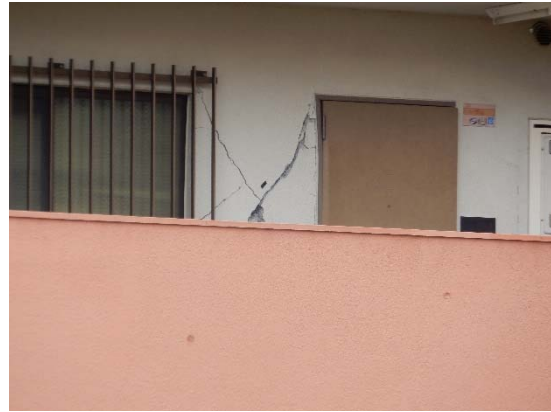
- ・ SRC 造地上 10 階建て。1985 年竣工。1 階がピロティで駐車場。
- ・ 7 層くらいまで玄関回りの方立壁に損傷あり (それより上層は隠れて見えない)。

方立壁せん断破壊

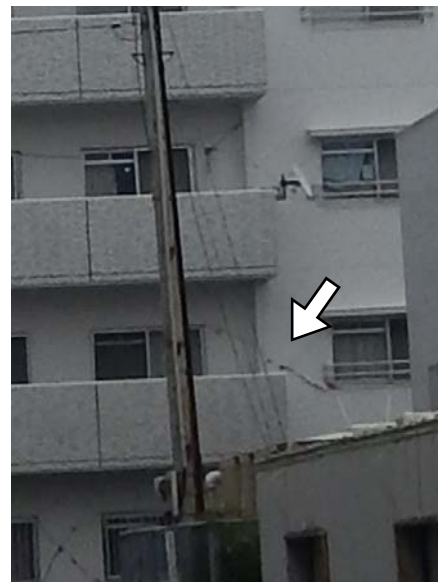
- ・ SRC 造地上 11 階建て。
- ・ 低層階の雑壁に損傷あり。一部のせん断ひび割れは柱を貫通しているとみられる。

柱を貫通しているとみられるせん断ひび割れ

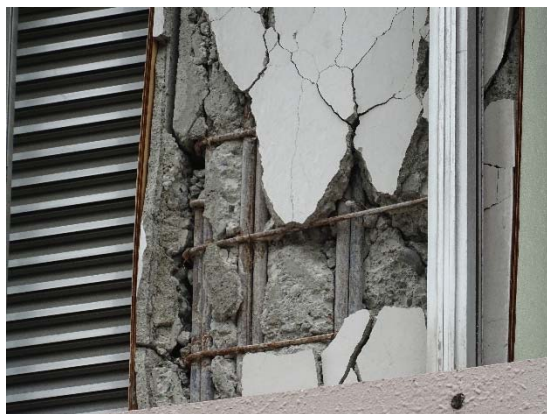
- ・ RC 造。地上 4 階建て。
- ・ 立ち入り禁止。
- ・ 1~3 層にわたって柱のせん断破壊。
- ・ 柱の主筋および帯筋は丸鋼。2 階柱の破壊部位で主筋の重ね継手が確認できる。
- ・ 大通りと反対側の構面において、方立壁がせん断破壊。

2 階柱のせん断破壊 (主筋丸鋼, 重ね継手が確認できる)

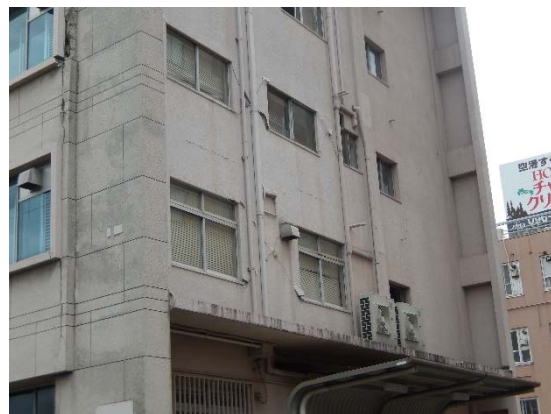
大通り反対側の方立壁せん断破壊

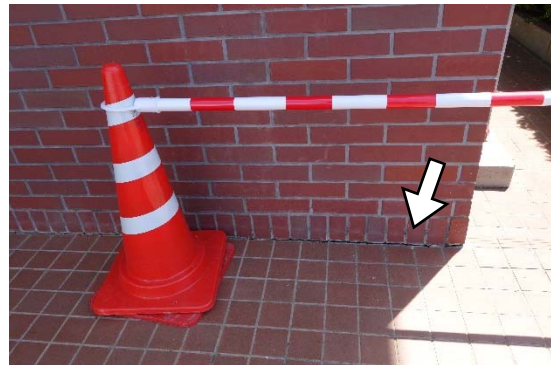
- ・ RC 造地上 3 階建て (3 階議場部分がやや突出)。2011 年耐震改修。桁行 15 スパン×梁間 2 スパン。
- ・ 建物東側の 2 階建て部分の桁行方向を PCaPC 外フレームで耐震補強。
- ・ 庁舎として使用中。
- ・ 外付けフレーム本体や外付けフレームと既存躯体との接合箇所周辺に損傷は見受けられず。
- ・ 建物西端構面の壁脚部において約 1.0cm の開き。
- ・ 建物内部の桁行方向雑壁にせん断ひび割れ。

建物西端構面の壁脚部に開き (約 1.0cm)

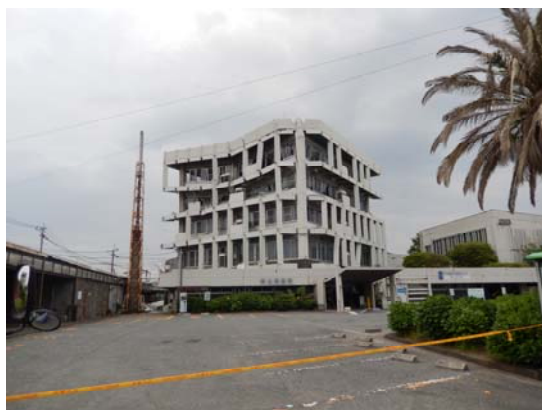
- ・ RC 造地上 5 階建て。1965 年竣工。
- ・ 敷地内および一部の周辺道路・歩道は立入禁止措置が取られている。
- ・ 4 階が部分的に崩壊している。鉄筋の変形状況から、3 階柱-4 階梁接合部では 4 階柱が接合部の手前にずれ落ちているように見える。また、4 階柱-5 階梁接合部では接合部破壊を伴って、5 階梁が 4 階柱の奥にずれ落ちている。

外観

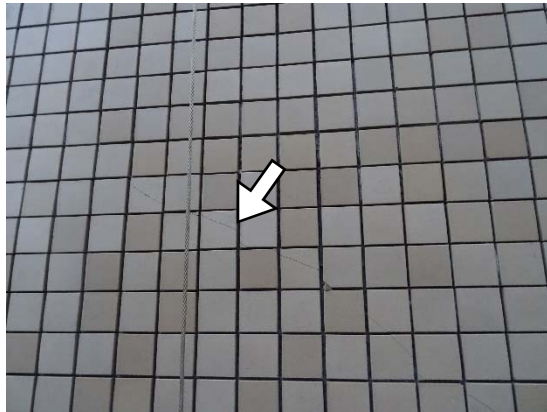
- ・ RC造（一部 PC造）地上3階建て＋PH。1994年竣工。桁行12スパン×梁間2スパン。
- ・ 庁舎として使用中。
- ・ 地盤の沈下が複数箇所を確認された。
- ・ 梁間方向の外壁に複数のせん断ひび割れ。

梁間方向外壁のせん断ひび割れ

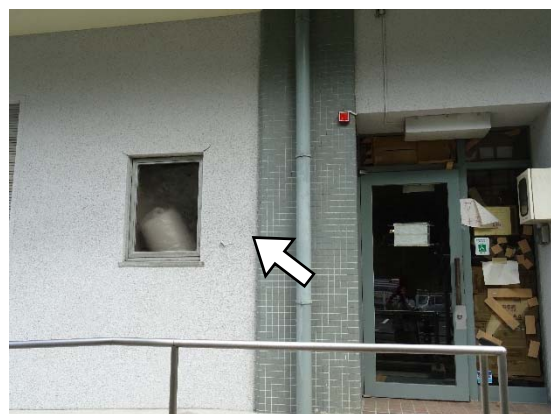
- ・ RC 造。地上 4 階建て。桁行 7 スパン×梁間 2 スパン。2010 年に PCaPC 外フレームにより耐震補強済。
- ・ 桁行方向について、補強した側の反対側にあたる構面で袖壁付き柱にせん断ひび割れ（袖壁においてタイル表面で計測して約 1mm）
- ・ 上と同じ構面において柱に軽微なせん断ひび割れ。
- ・ 梁間方向でも補強した側の反対側にあたる構面で脚部に水平ひび割れ、仕上げモルタルの剥落。
- ・ 一部に地盤沈下。

袖壁付き柱のひび割れ

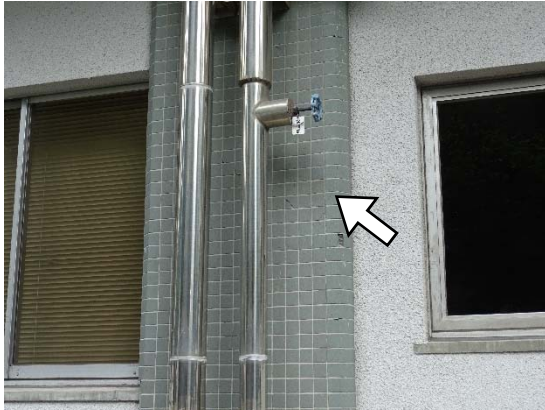
柱のせん断ひび割れ

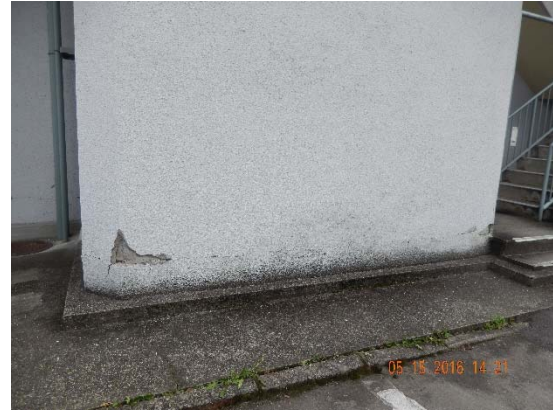
脚部水平ひび割れ，仕上げモルタルの剥離

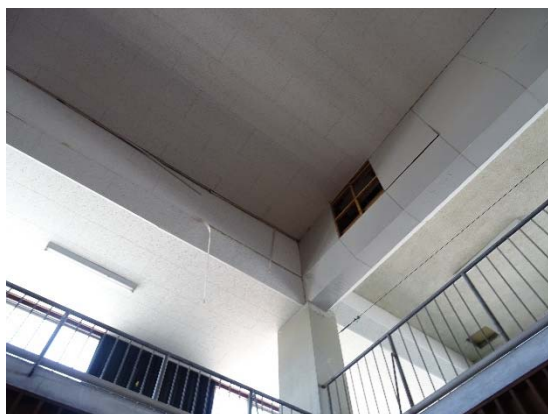
- ・ RC 造 2 階建て+屋根 S 造（屋根の構造は天井材で見えないため推定）。
- ・ 1973 年竣工。後述する文化施設 A を増築する形で，2 階廊下で連結して建設されており，連結部に Exp.J は存在せず。
- ・ 閉鎖中。
- ・ アリーナ部の吊り天井は，端部が周辺部材に衝突したことによるとみられる破損，変形およびパネル脱落あり。舞台上部ぶどう棚からの天井材も落下。
- ・ 窓ガラス・サッシの破損はほとんど無し。
- ・ 板張りの 1 階床に隙間あり。
- ・ 北面の 2 階柱において経年劣化によると見られる亀甲状のひび割れが目立つ。亀甲状のひび割れに沿って，地震によるものと思われる最大 1mm 程度のひび割れを確認。
- ・ ステージ側 2 階の耐震壁隅部にせん断ひび割れ。
- ・ 文化施設 A に繋がる 2 階廊下が端部で損傷。

天井材の損傷，脱落

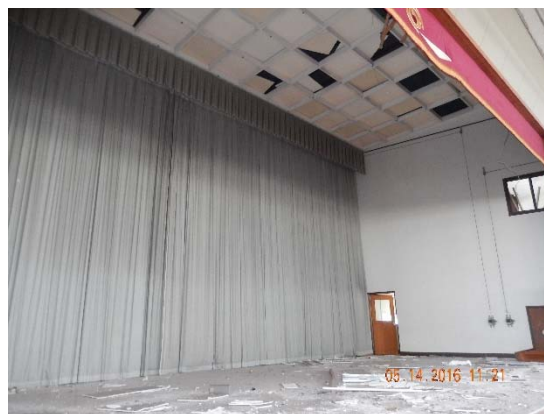
舞台上部ぶどう棚からの天井材落下

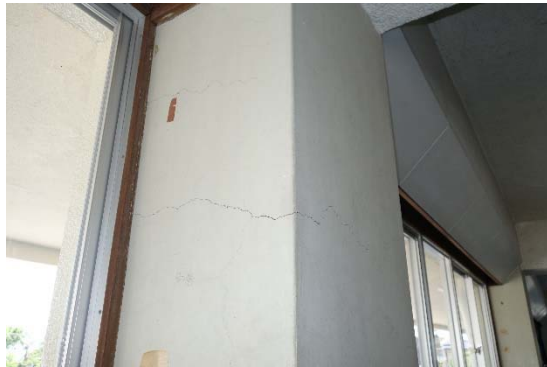
2階柱の曲げひび割れ

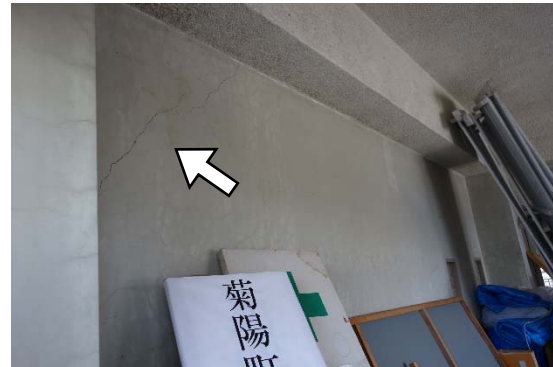
2階耐震壁のせん断ひび割れ

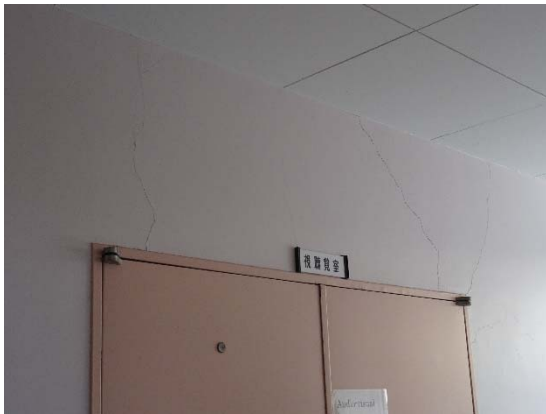
- ・ RC造地上3階+PH。1972年竣工。桁行7スパン×梁間2スパン。
- ・ 2010年に耐震補強。1～2階は桁行構面1面を鉄骨ブレース補強。
- ・ 閉鎖中。
- ・ 全層で雑壁のひび割れが散見される。鉄骨ブレースが設置されていない3階では特にひび割れ幅が大きい。
- ・ 1階桁行方向の耐震壁に最大で0.45mm、3階桁行方向の耐震壁に約3mmのひび割れ。

雑壁のひび割れ

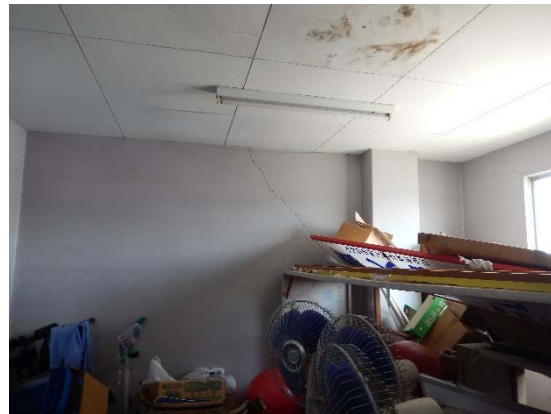
3階桁行方向耐震壁のひび割れ

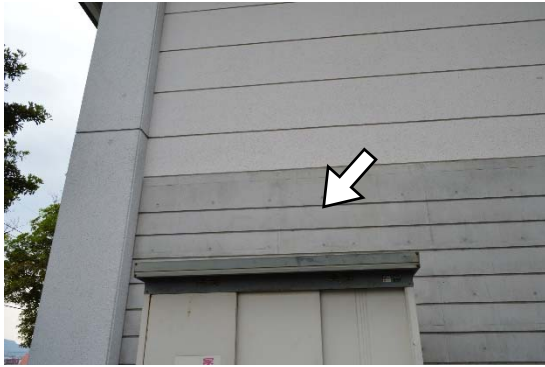
- ・ RC 造 (屋根の構造形式は不明)。避難所として使用中。
- ・ 周辺地盤沈下。
- ・ 梁間方向の耐震壁に軽微なひび割れ。(今回の地震によるものかは不明)

梁間方向耐震壁のひび割れ

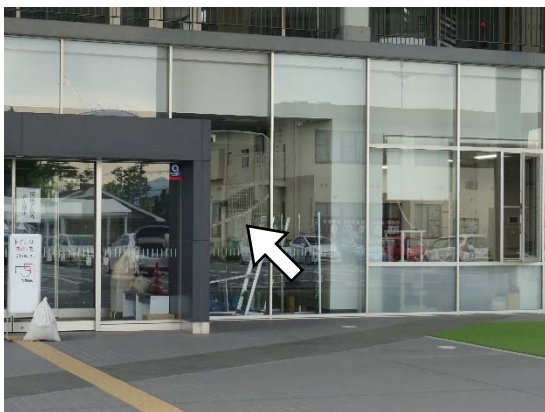
エントランス横のガラス破損

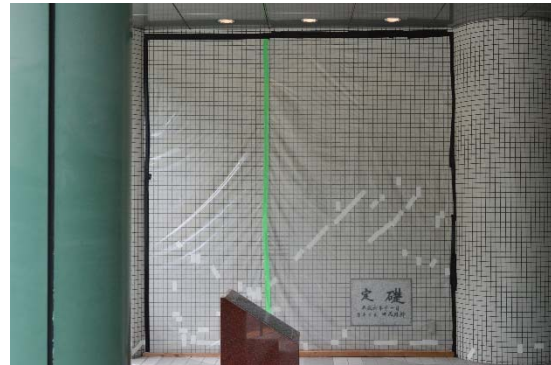
- ・ RC 造 (一部 S 造) 地上 5 階, 地下 1 階。1994 年竣工。
- ・ エントランス周辺の耐震壁にせん断ひび割れ。補修中。
- ・ 特徴的な円形開口の周辺で雑壁のひび割れ。

エントランス周辺耐震壁のせん断ひび割れ

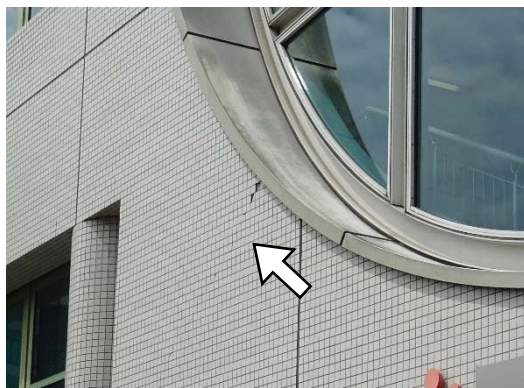
雑壁のひび割れ

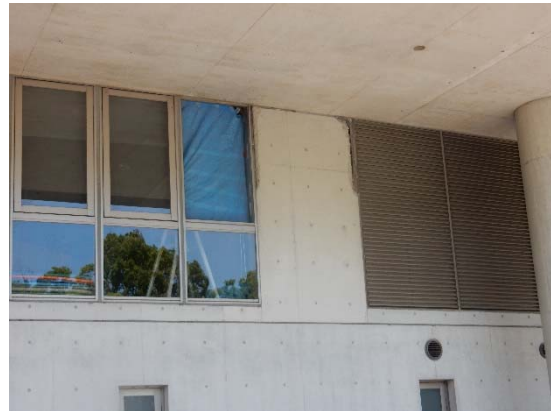
雑壁の損傷

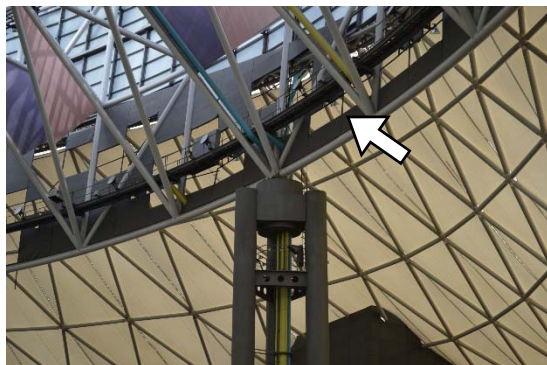
天井材の脱落

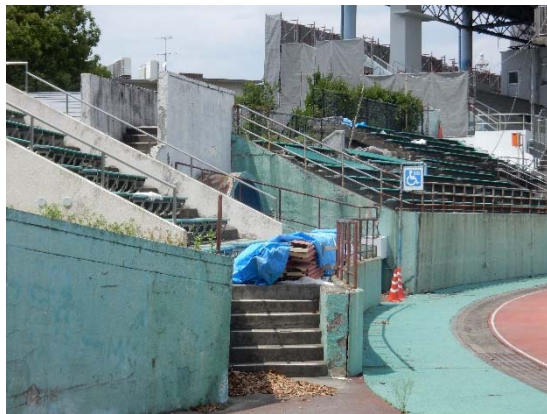
スタンドの崩落

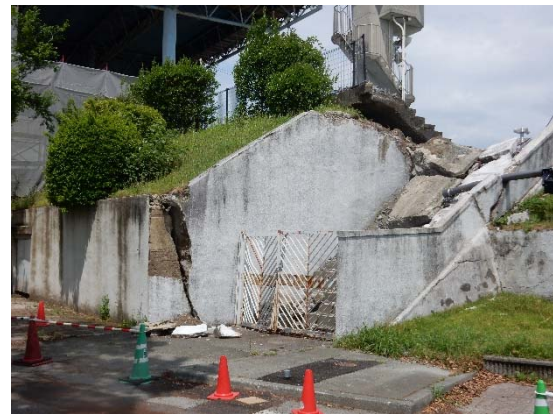
擁壁の亀裂

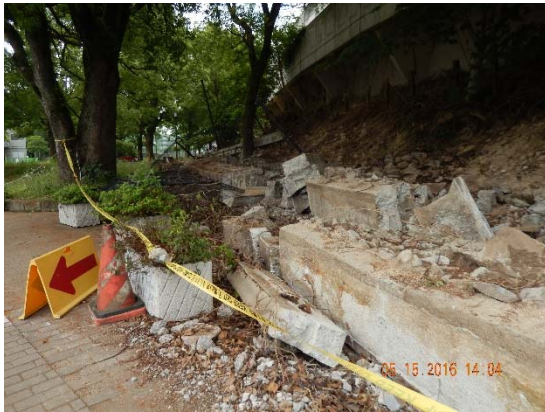
スタンド周辺盛土の崩落

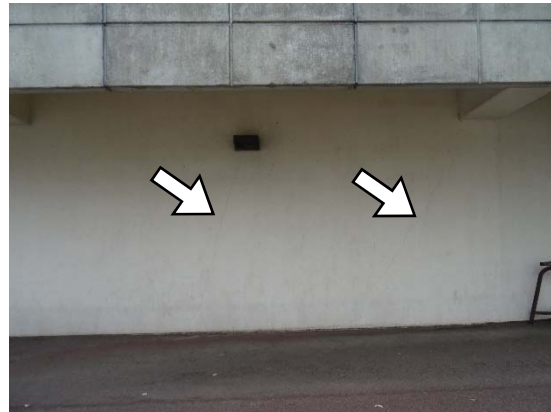
外壁に生じたひび割れ

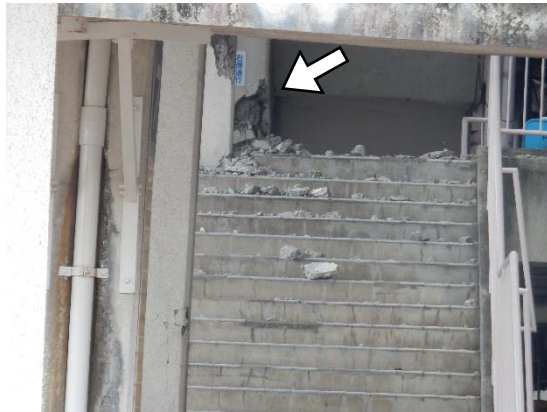
- ・ スタンドは3棟あり、それぞれ1968年、1972年、1981年竣工。
- ・ 応急危険度判定「危険」
- ・ 1968年竣工のスタンドの外階段 RC 造柱にせん断破壊、曲げ圧壊を確認。
- ・ S 造建物の仕上げモルタル剥落、外壁のひび割れを確認。

柱の曲げ圧壊

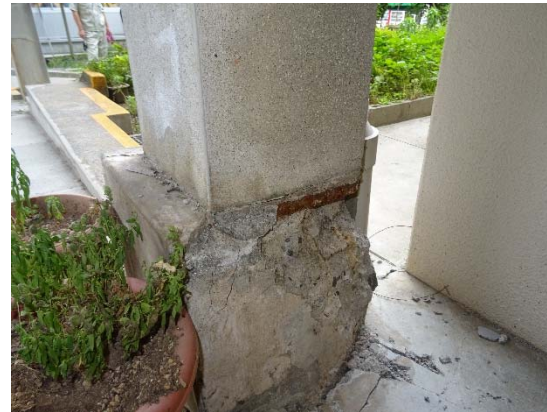
- RC造3階建て。異なる方法(平行フレーム工法およびPCaPC外フレーム)で耐震補強された2棟がExp.Jで接続されている。
- 3層部分のExp.Jに損傷が目立つ。
- 平行フレーム柱梁接合部に斜めひび割れ(今回の地震によるものかは不明)。
- PCaPC外フレームで補強した棟, 補強構面と直交方向の外壁(1, 2階)にせん断ひび割れ。
- 渡り廊下の柱脚損傷(エンドプレートが露出しており, 角型鋼管+仕上げモルタルと見られる)。

渡り廊下柱脚部

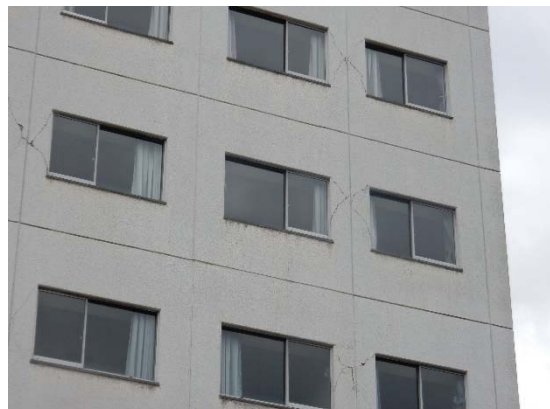
窓開口間の外壁の損傷

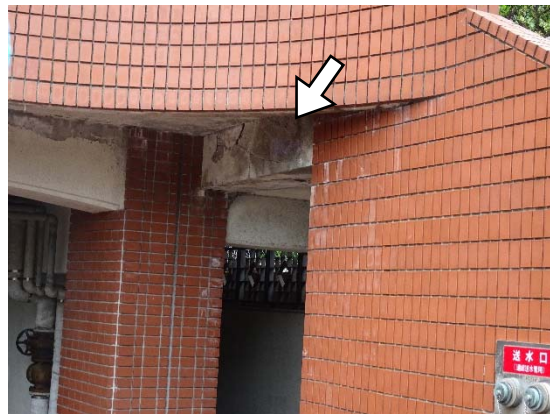
入り口への通路下の小梁のせん断破壊

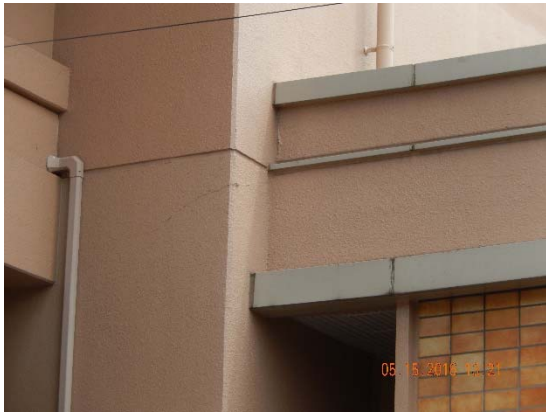
柱梁接合部のひび割れ

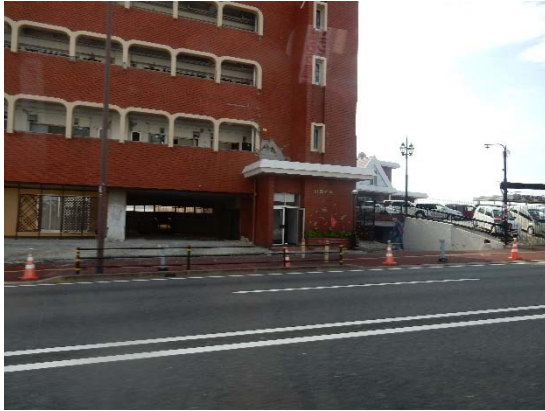
1階2階 雑壁 (熊本市中央区)

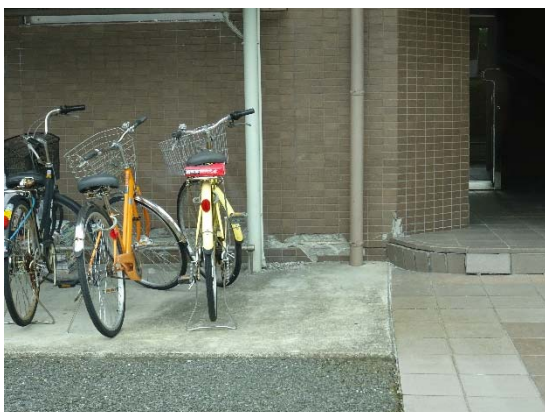
耐震壁? 脚部の損傷 (熊本市東区)

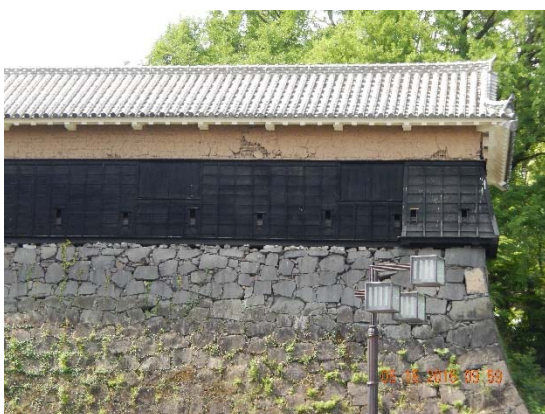
土壁の剥落 (熊本市中心区)

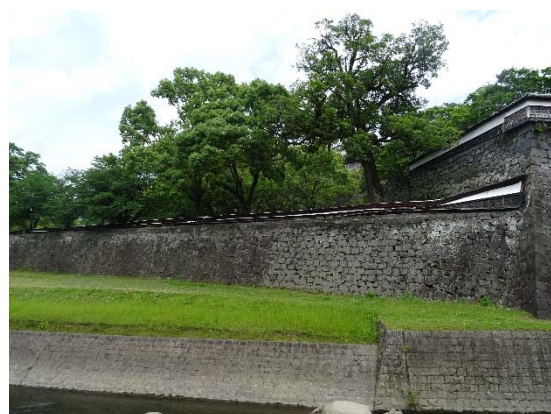
長塀の倒壊 (熊本市中心区)

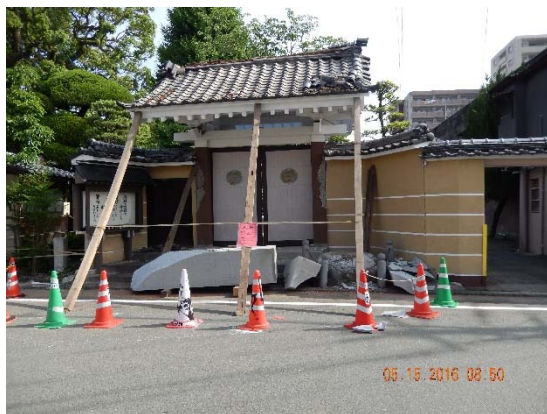
山門の損傷（熊本市中央区）

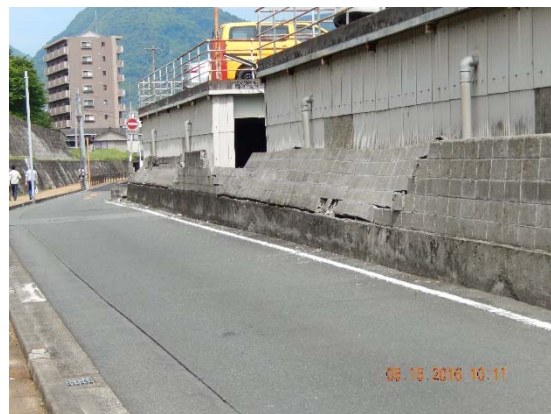
ブロック塀の倒壊（熊本市中央区）
