平成 28 年 5 月 9 日

豊橋技術科学大学
安全安心地域共創リサーチセンター

熊本地震被害調査報告

建物被害調査記録 2016年5月5日(木)

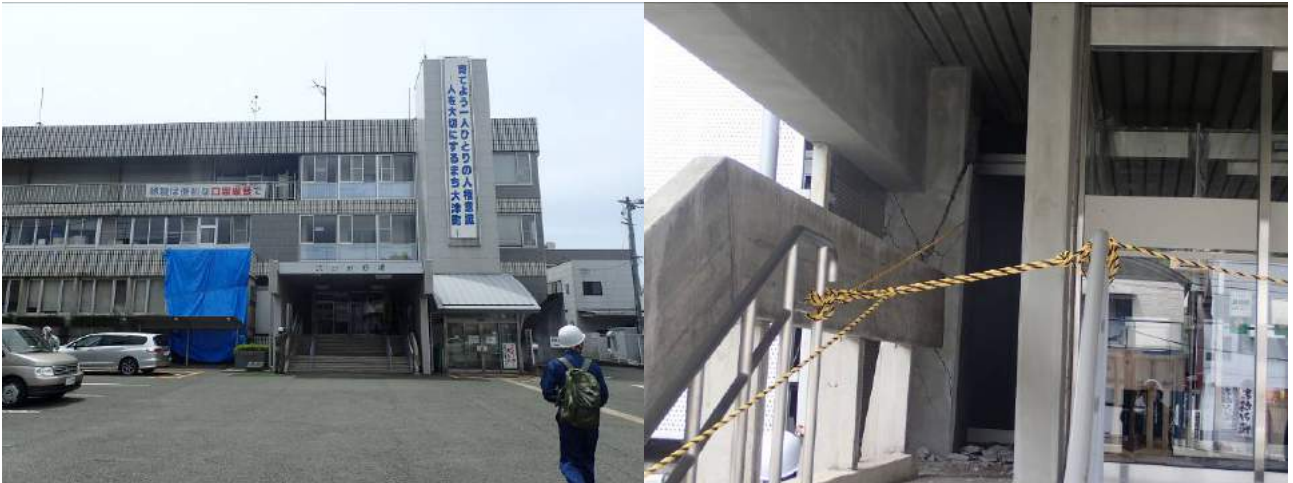
①O 町役場

鉄筋コンクリート造、3階建て、1969年竣工

玄関の柱がせん断破壊、役場機能は隣のビルに移転、建物全体としては小破と思われる。

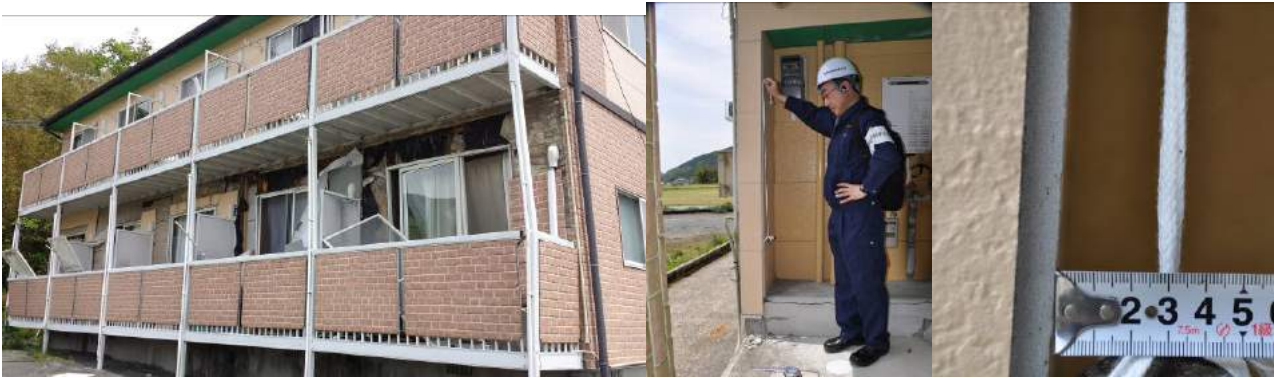
②M村 アパートⅠ

木造、2階建て

応急危険度判定：危険、1階は長辺方向に残留変形角 1/33

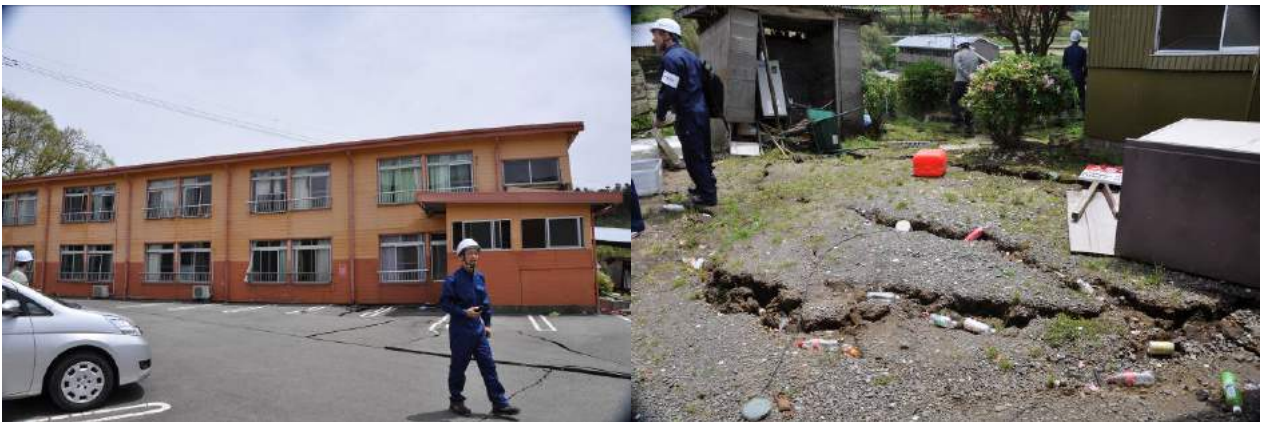
③M村 アパートⅡ

木造、2階建て

応急危険度判定：危険（建物の傾斜があり、倒壊の危険有り）、建物裏の地盤に多数の亀裂発生

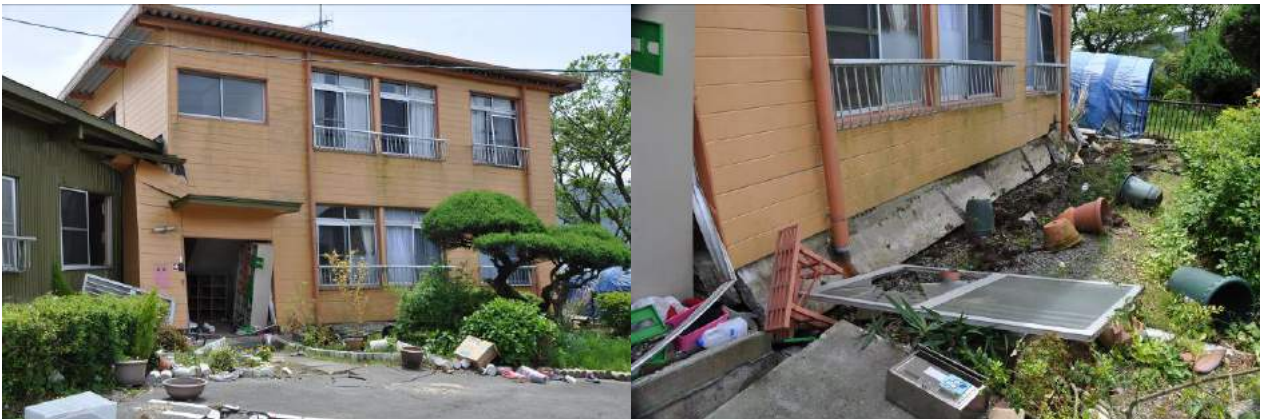
④M村 アパートⅢ

木造、2階建て

応急危険度判定：危険（建物の傾斜があり、倒壊の危険有り）、建物周辺地盤に亀裂有り

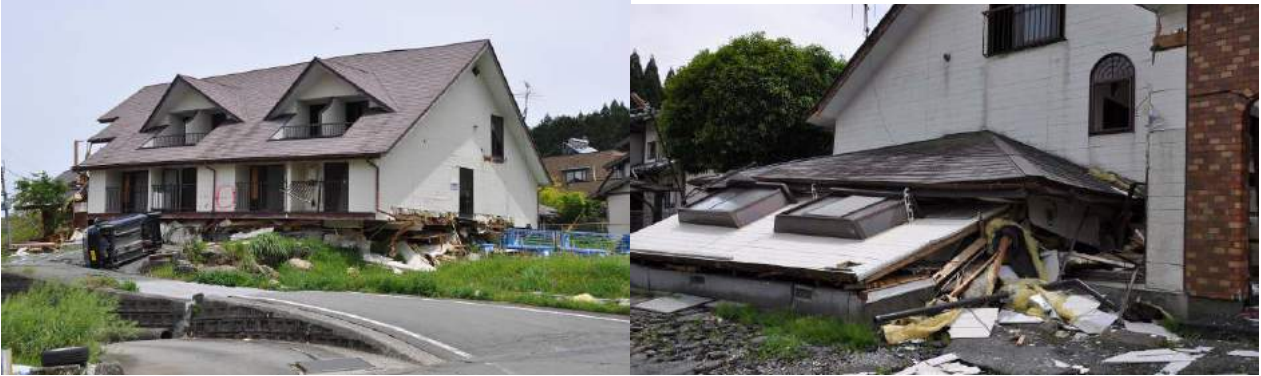
⑤M村 木造家屋

木造、3階建て
応急危険度判定：危険、1階層崩壊

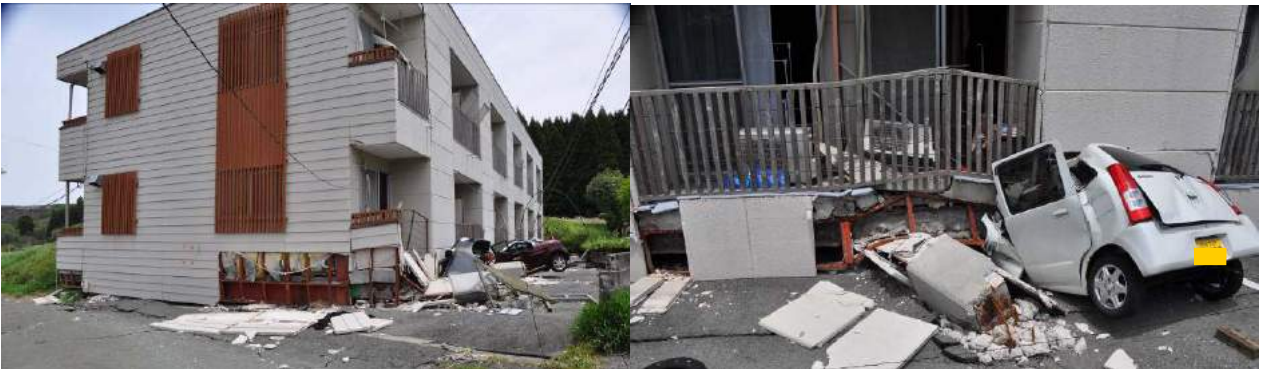
⑥M村 アパートⅣ

鉄骨造、3階建て
応急危険度判定：危険、1階（ピロティ形式の駐車場）層崩壊

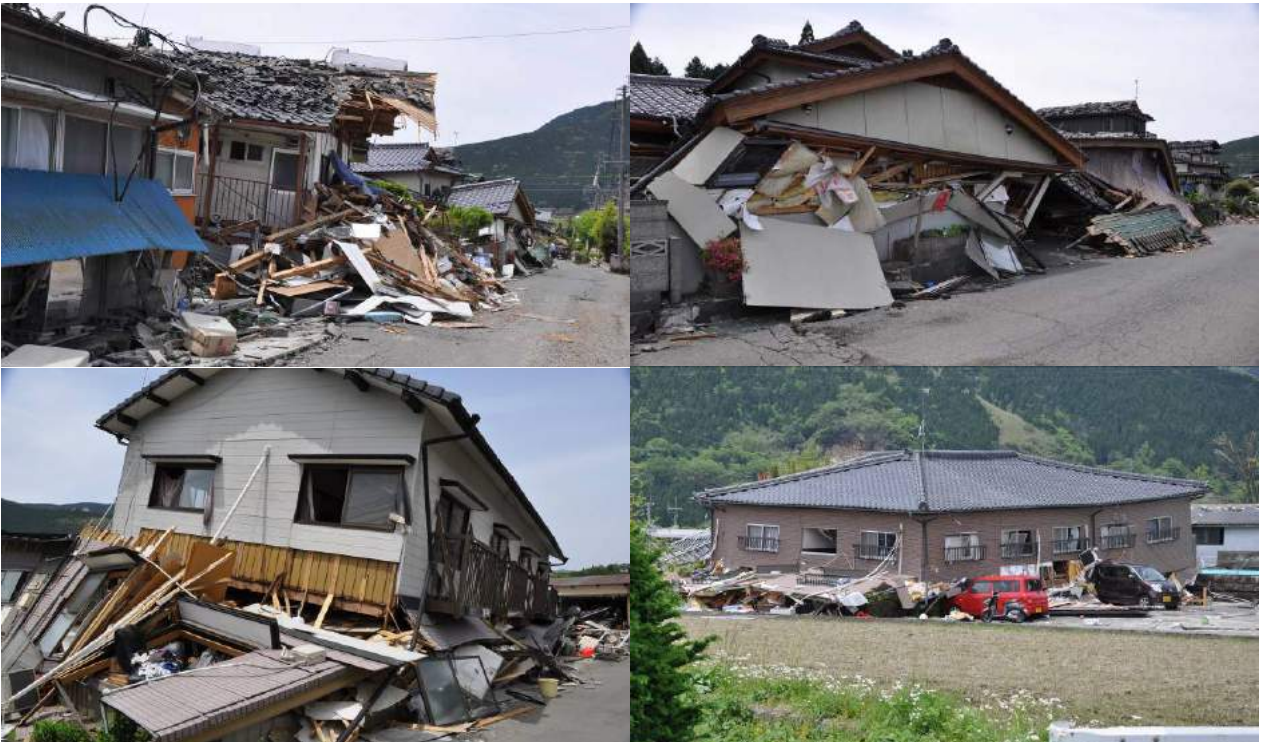
⑦M村 住宅街

木造、平屋・2階建て
応急危険度判定：危険、いずれも1階層崩壊しており、建物の支持地盤に亀裂や変形が見られた

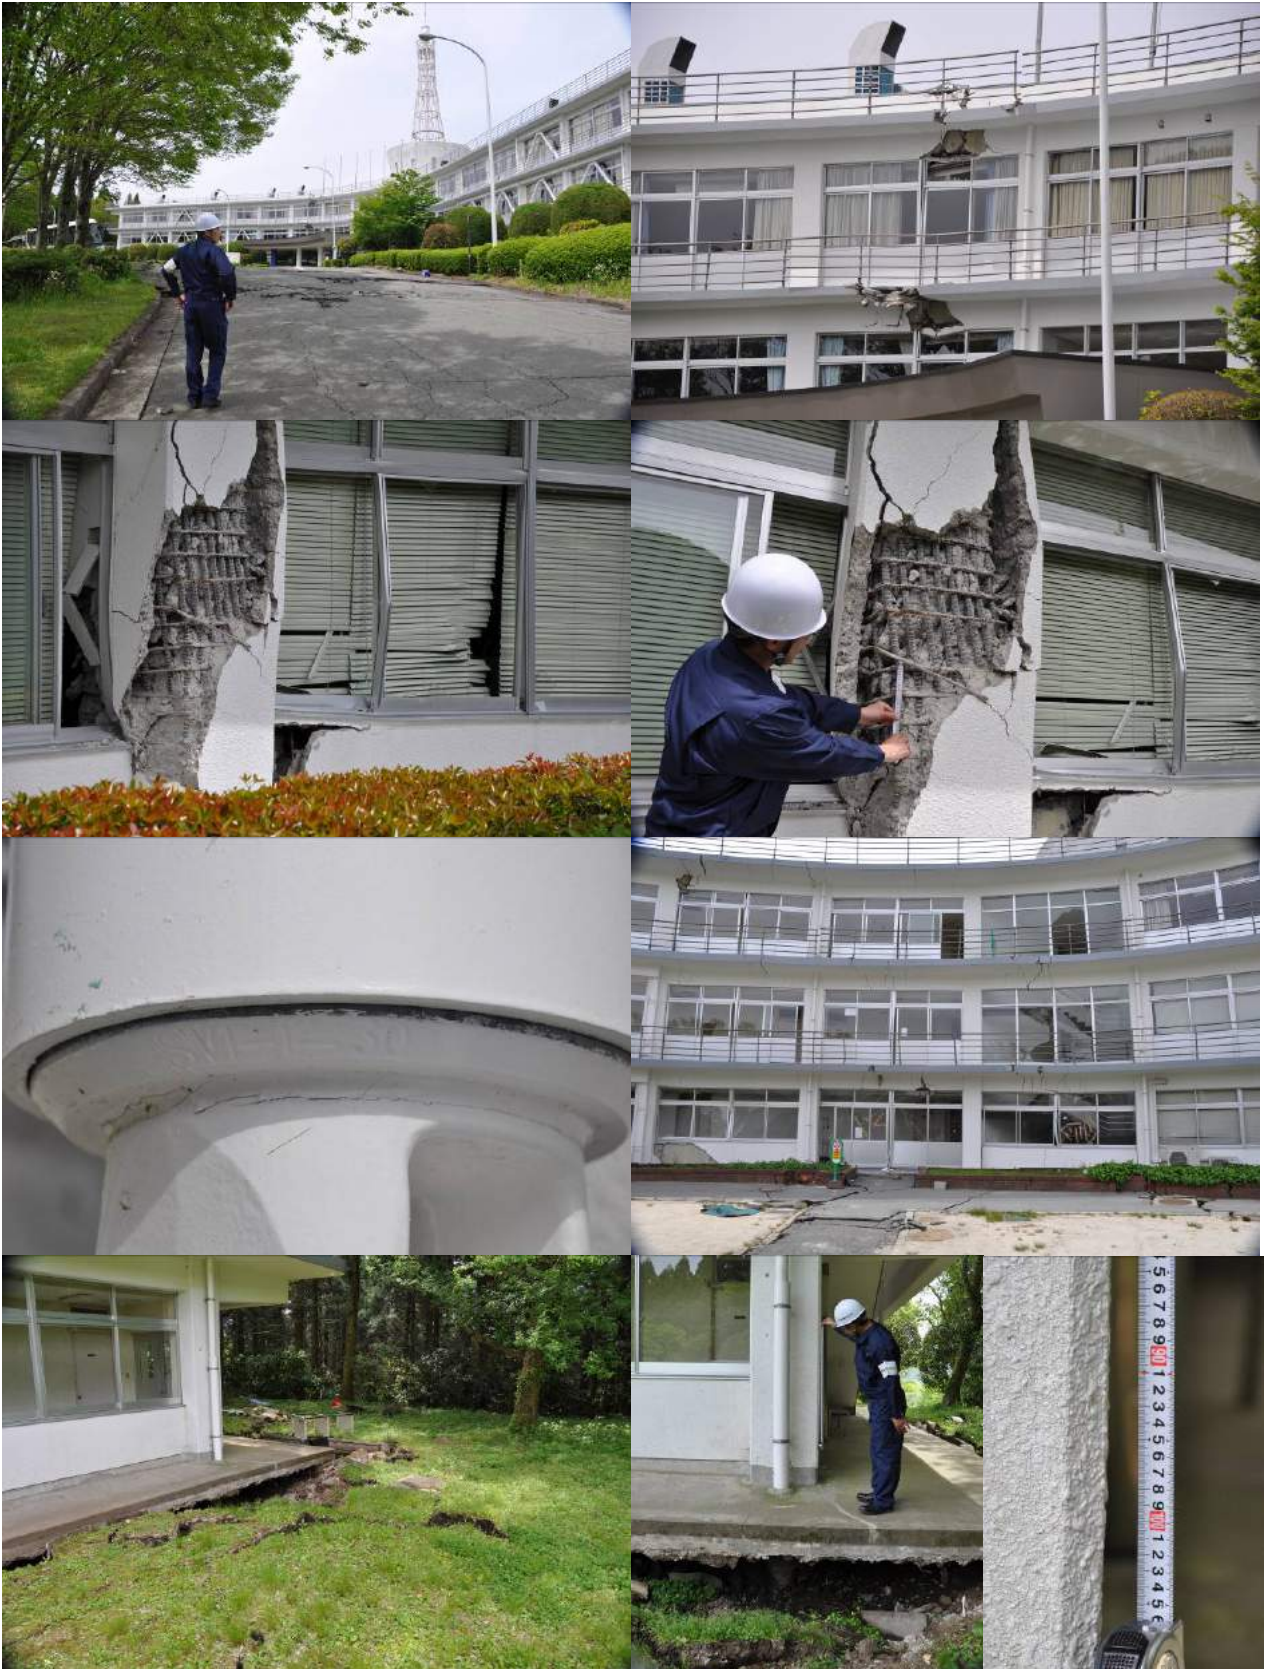
⑧T 大学

鉄筋コンクリート造、3階建て、1972年竣工、制振ダンパーによる補強有り
応急危険度判定：危険（コア部分の梁断面破壊のため）、コア部分の柱の一部にせん断破壊が発生
周辺地盤の亀裂が建物コア部分に向かって伸びており、建物の損傷箇所もこれに一致している
ダンパーには変形の痕跡有り、周辺地盤にも一部破壊が観られ建物の残留傾斜角は約 1/75

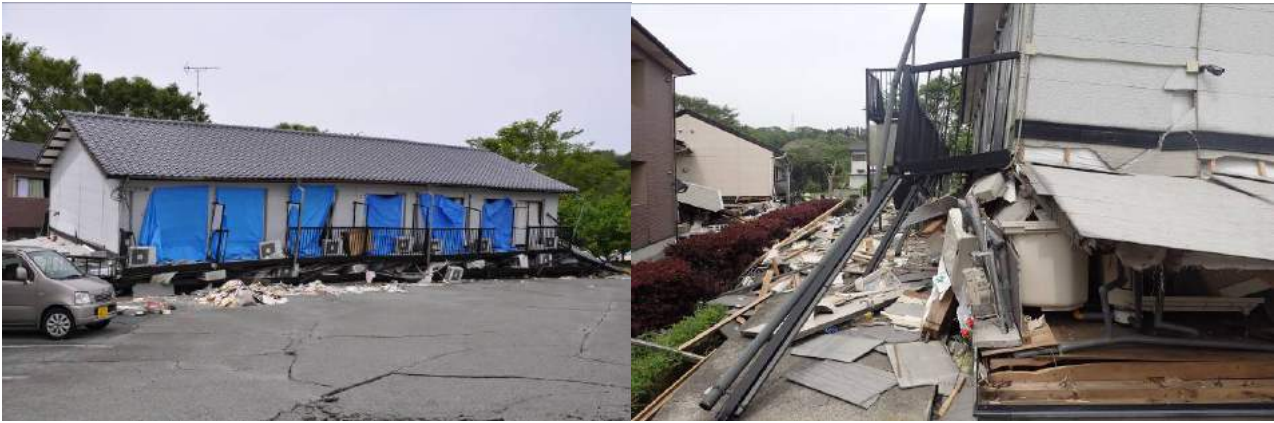
⑨M村 アパートⅣ

木造、2階建て（外階段・2階廊下・ベランダは、軽量鉄骨）
応急危険度判定：危険、1階層崩壊、建物周辺に地盤破壊有り

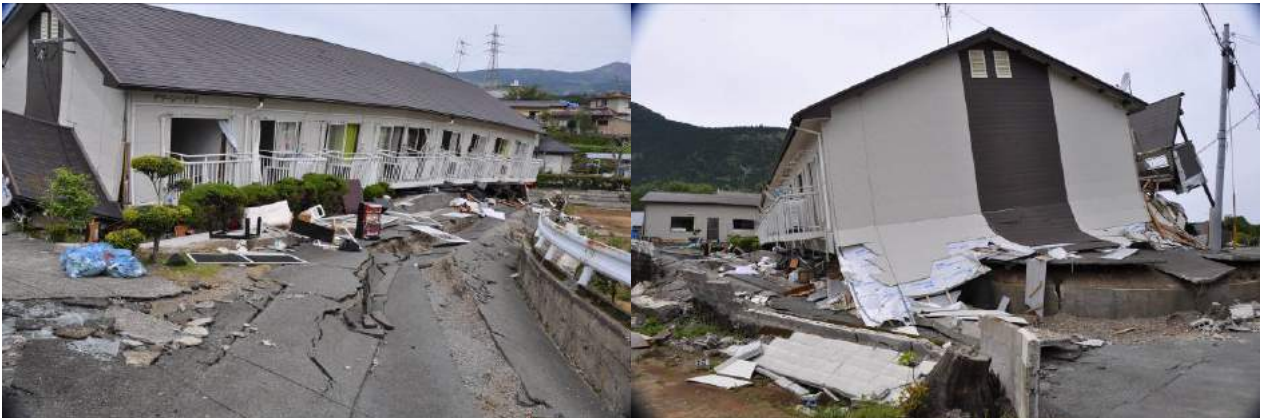
⑩M村 アパートⅤ

木造、2階建て（外階段・2階廊下・ベランダは、軽量鉄骨）
応急危険度判定：危険、建物裏側の地盤が破壊、建物は地盤変形に追従できず1階層崩壊

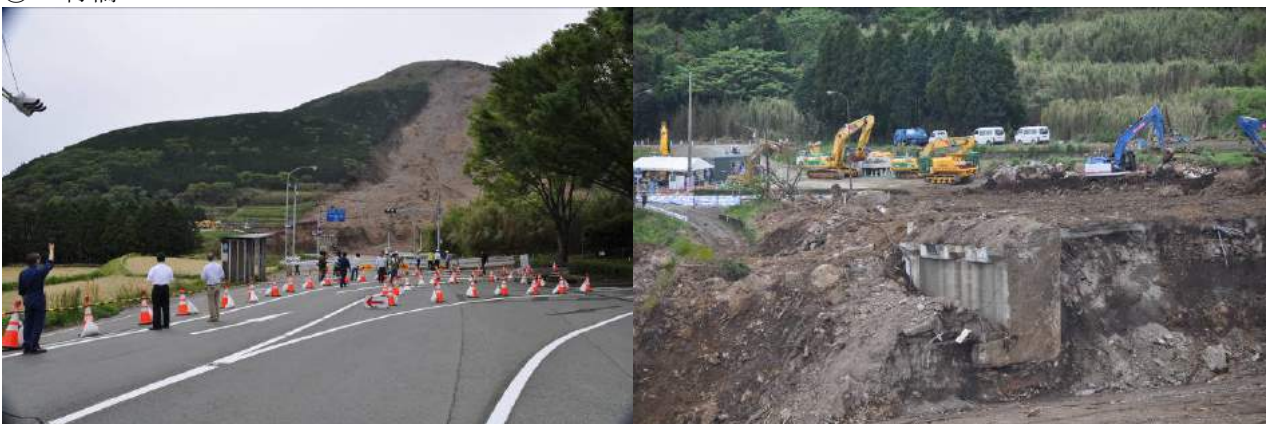
⑪M村橋

大規模土砂崩れにより崩落した橋跡

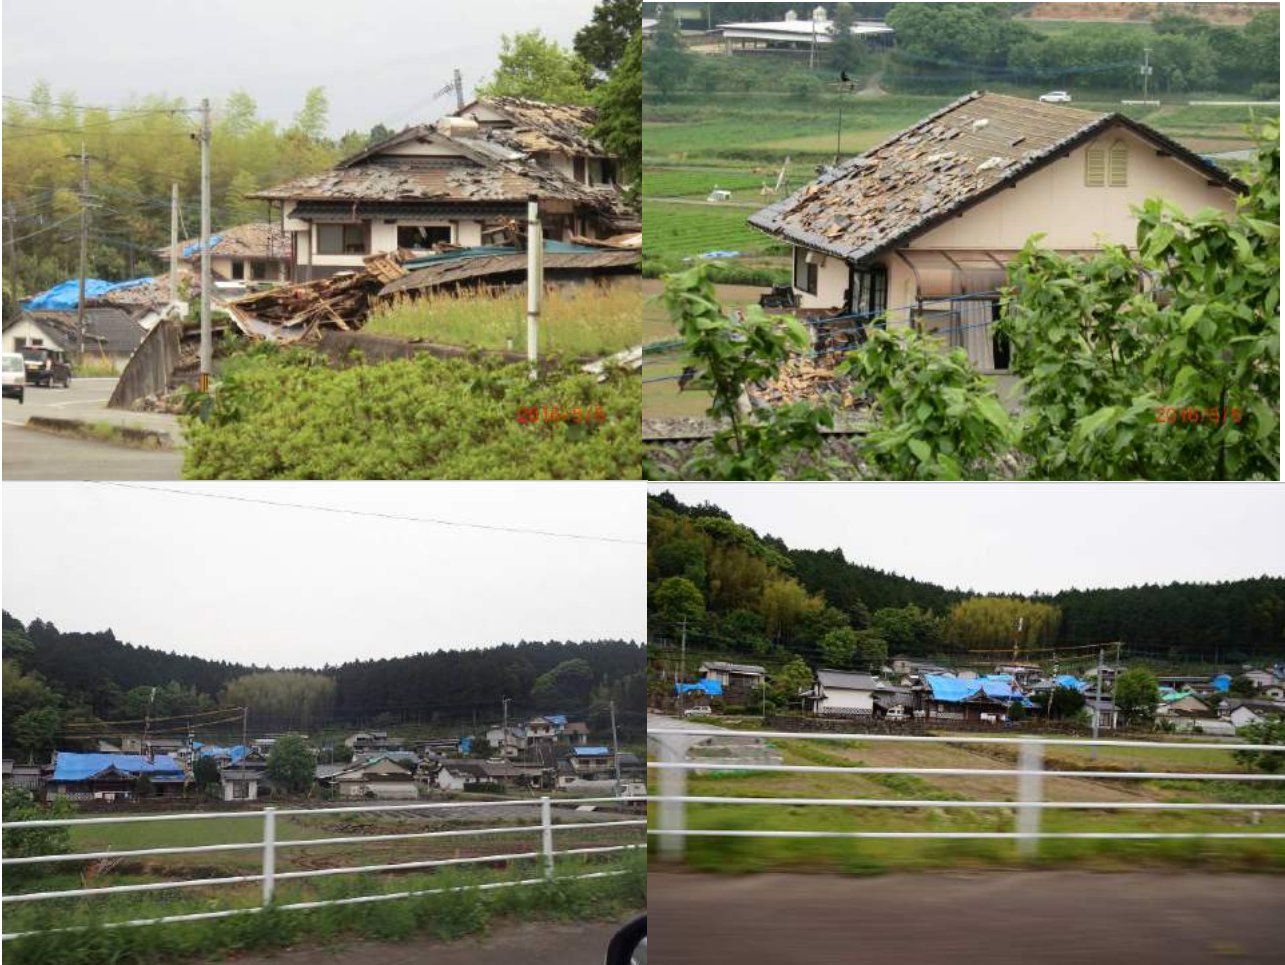
⑫N村 住宅街

木造、平屋・2階建て

主要な被害は建物屋根部に集中（瓦の落下等）、崩壊しないまでも残留傾斜のある住宅が多数

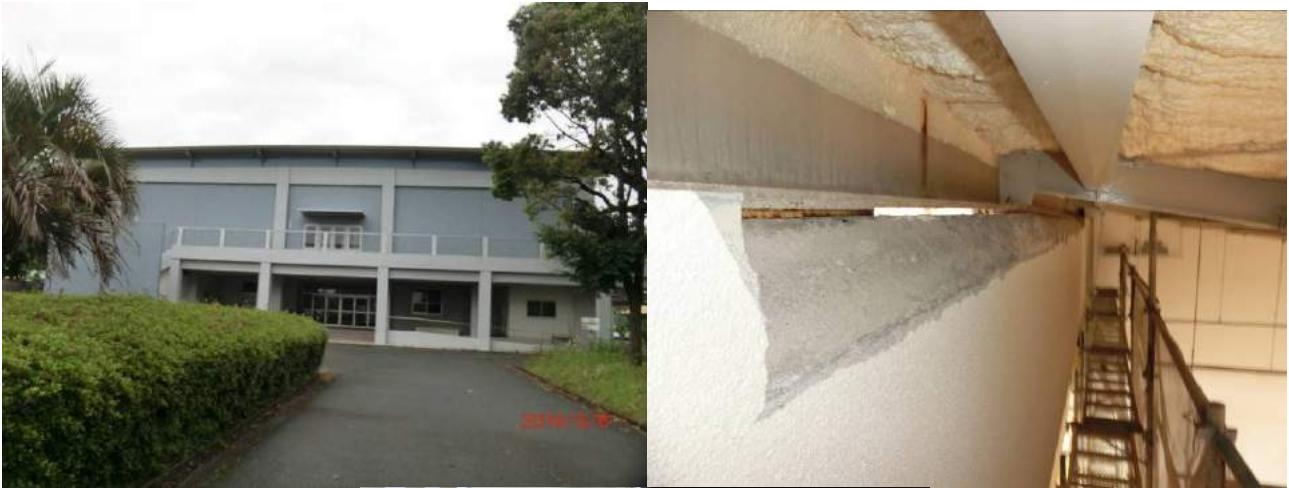
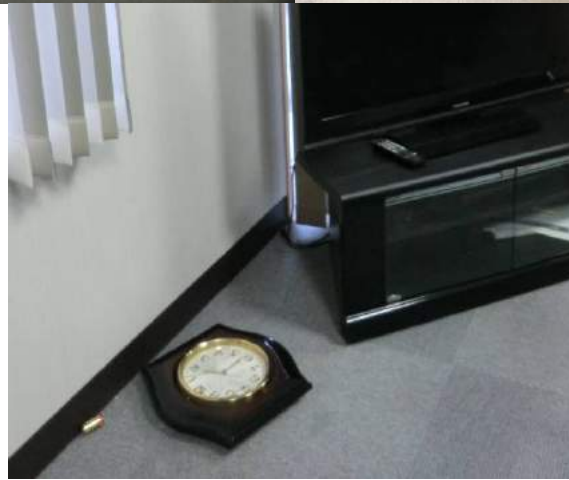
①K 高専

躯体：鉄筋コンクリート造、屋根：鉄骨造、1974年竣工、2010年改修

RC造躯体の梁と、鉄骨造の天井梁の接合のため、隙間に充填したコンクリートが剥離・落下した。

現在、立入禁止中、（損傷部写真はK高専管理課提供）

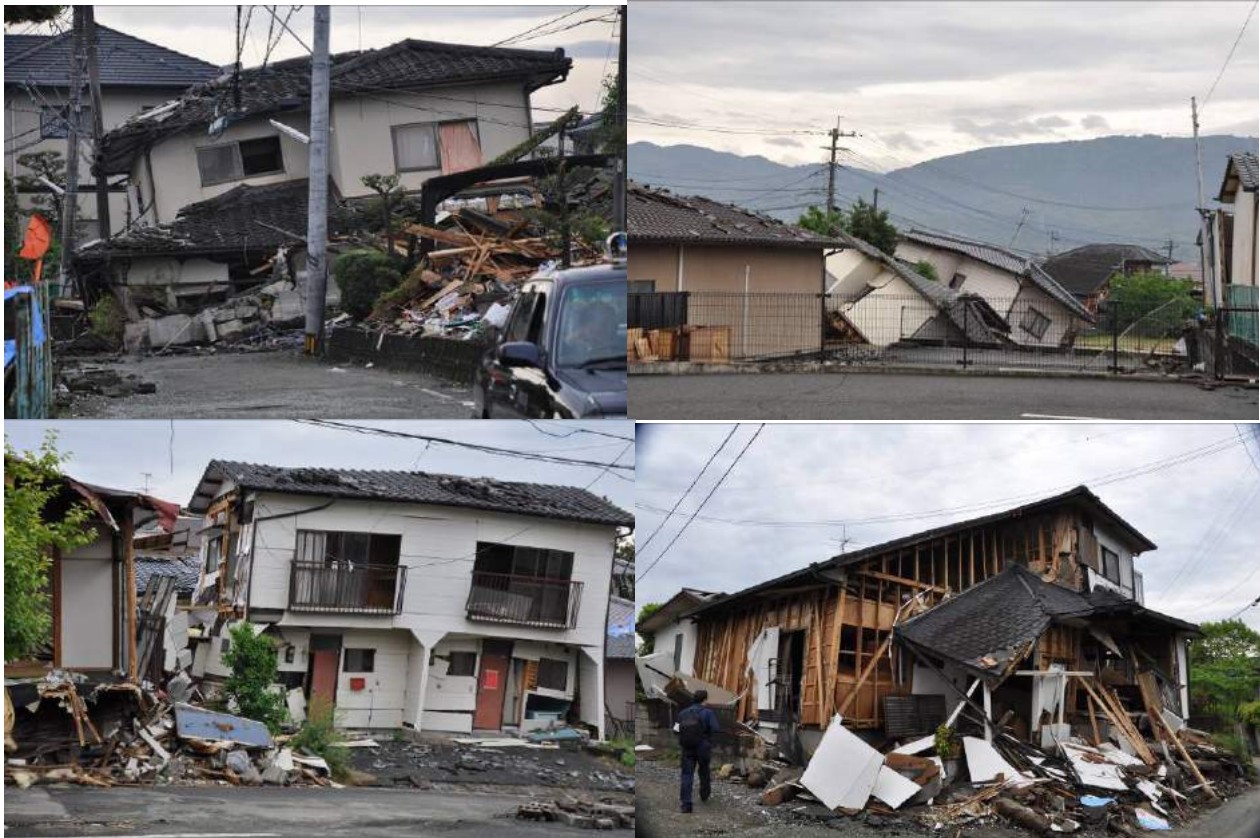
②M町 住宅街Ⅰ

木造、2階建て

応急危険度判定：危険、崩壊建物多数、1階層崩壊が数多く見られる

筋交いの入った新耐震以降と思われる木造住宅も、崩壊はしないものの大破状態であった。

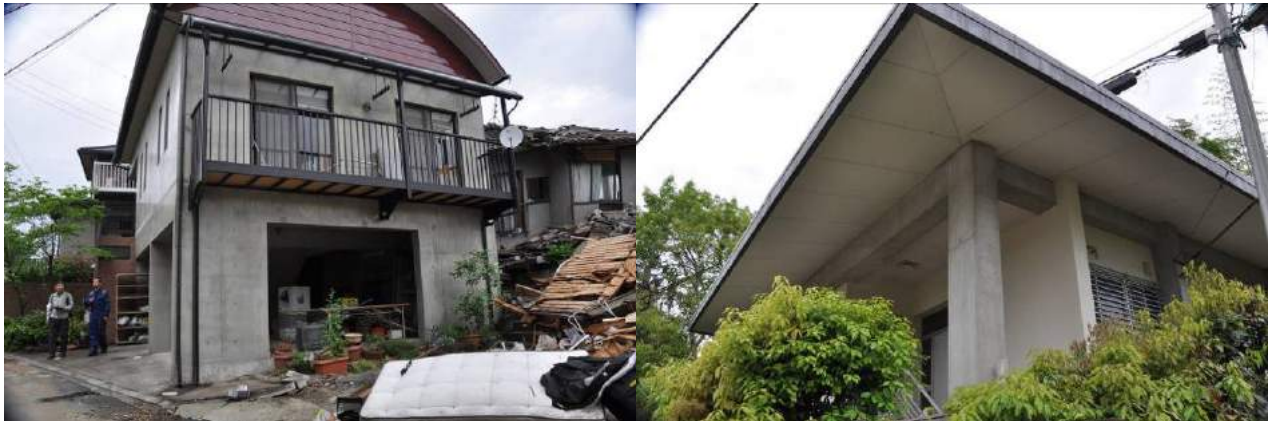
③M町 住宅街Ⅱ

鉄筋コンクリート造、2階建て

コンクリートのクラックも見られず、損傷は極めて軽微と思われる。

周辺の木造住宅が甚大な被害を受けており、かなり対照的。

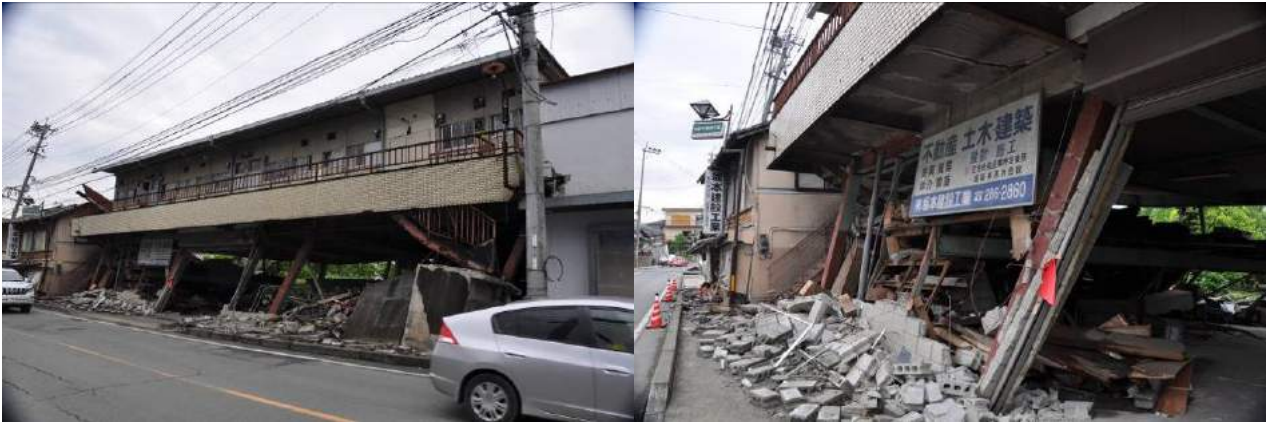
④M町 目抜き通りⅠ

鉄骨造、2階建て

応急危険度判定：危険（倒壊の危険有り）、1階に変形集中、柱両端に塑性変形を確認

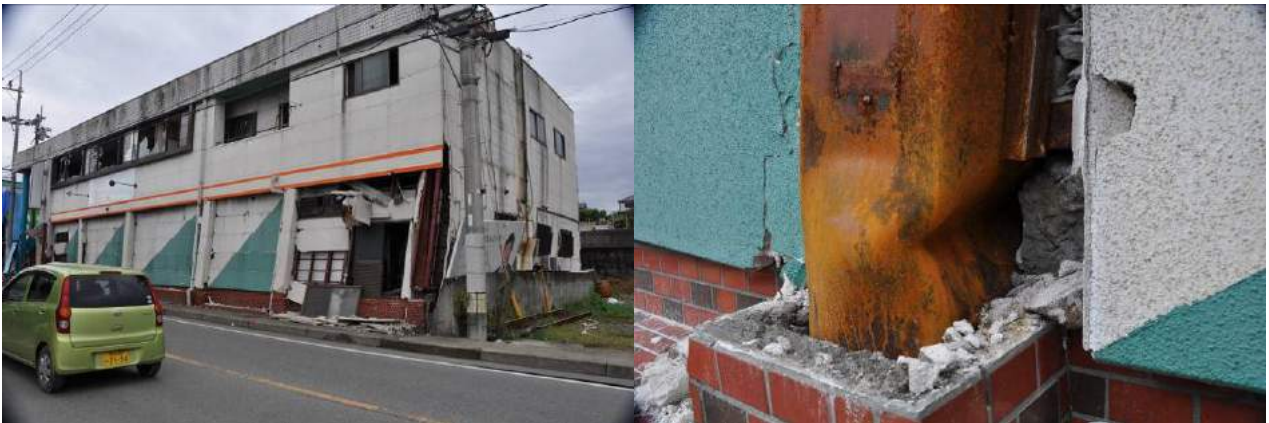
⑤M町 目抜き通りⅡ

鉄骨造、2階建て、商店

応急危険度判定：危険（倒壊の危険有り）、1階に変形集中

柱下端に塑性変形および局部座屈の発生を確認

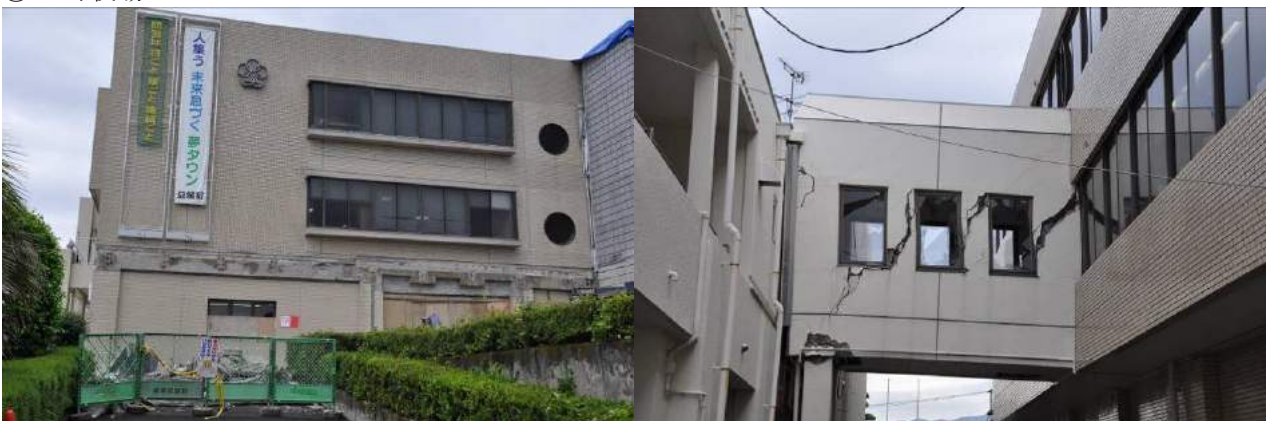
⑥M町役場

鉄筋コンクリート造、3階建て

応急危険度判定：危険（ただし、損傷が顕著なEV棟と渡り廊下を撤去すれば、要注意に変更可）

建物構造躯体には顕著な損傷なし、渡り廊下は壁部にせん断破壊が発生

調査時にはEV棟頂部および玄関周辺の損傷部は撤去済み、庁舎は災害対策本部として利用

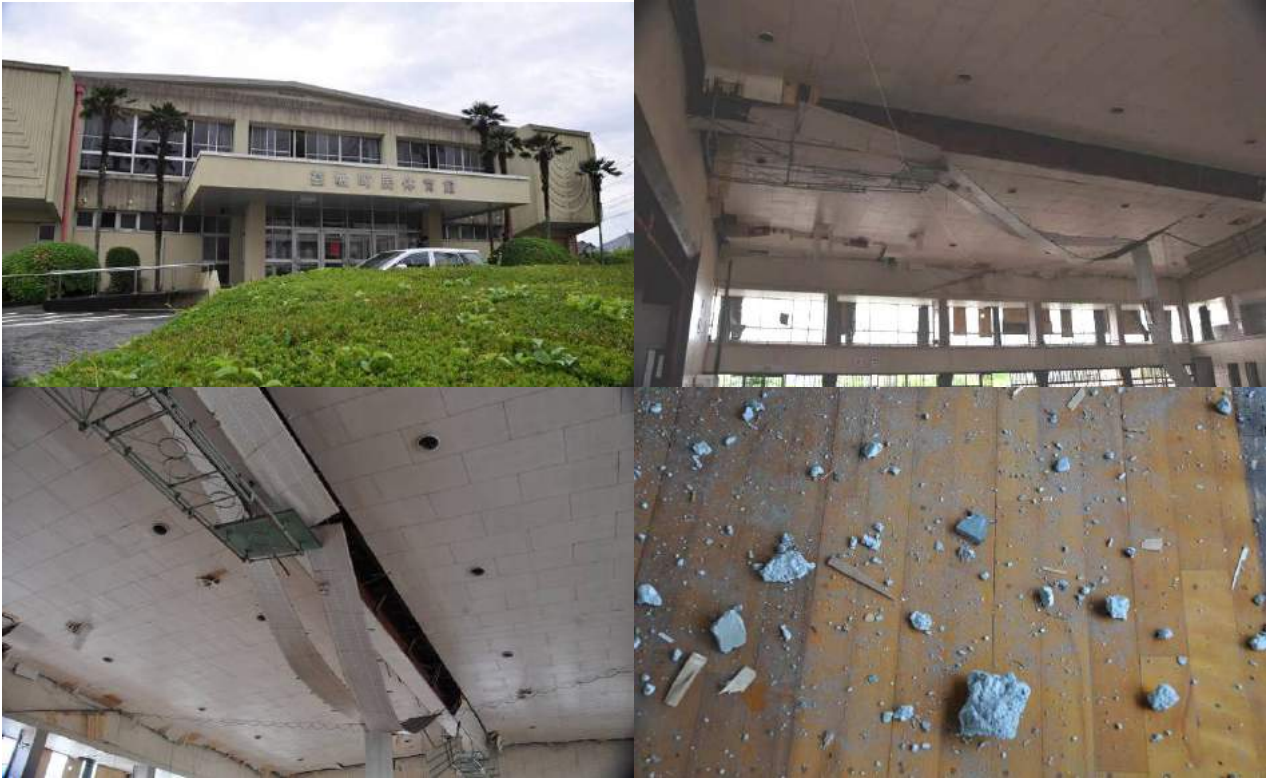
⑦M 町民体育館

躯体：鉄筋コンクリート造、屋根：鉄骨造、1975年竣工

応急危険度判定：危険、RC造柱と鉄骨造梁の接合部破損（コンクリート片多数落下）、天井落下
RC造の躯体部分には顕著な損傷なし

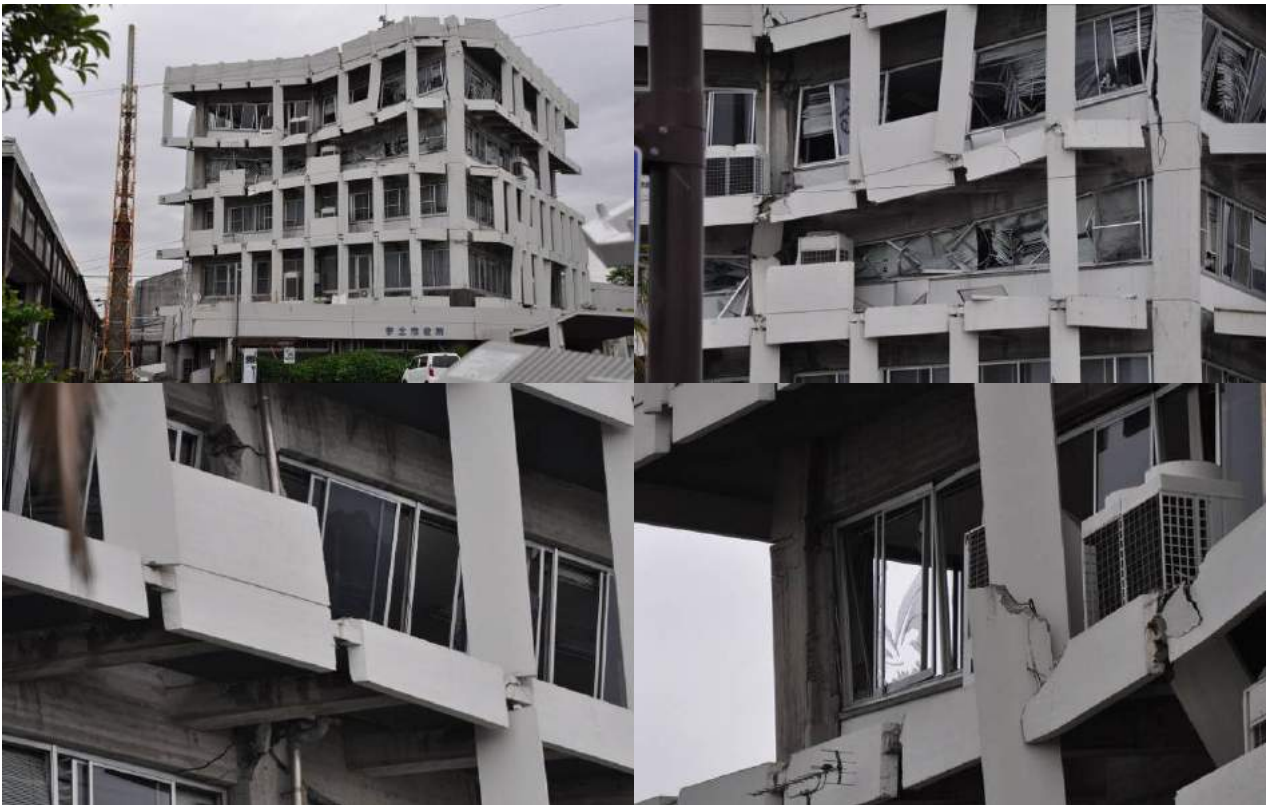
⑧U 市役所

鉄筋コンクリート造、5階建て、1965年竣工

建物主要躯体は2×2スパン、4階の中柱の破壊に伴い当該階が部分層崩壊したと思われる。

4階・5階の柱端部に、多数の曲げ破壊を確認。

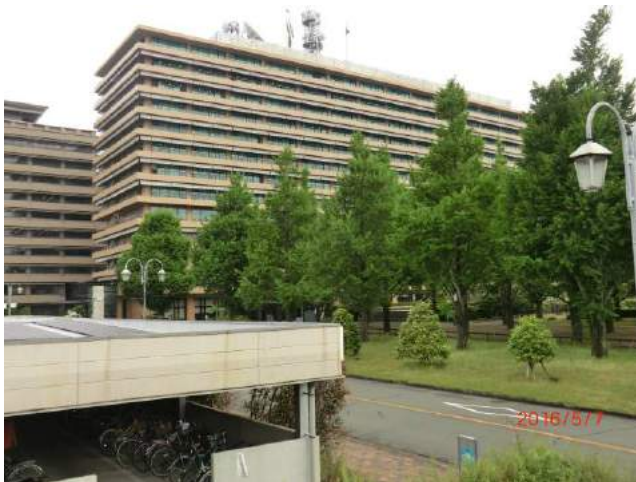
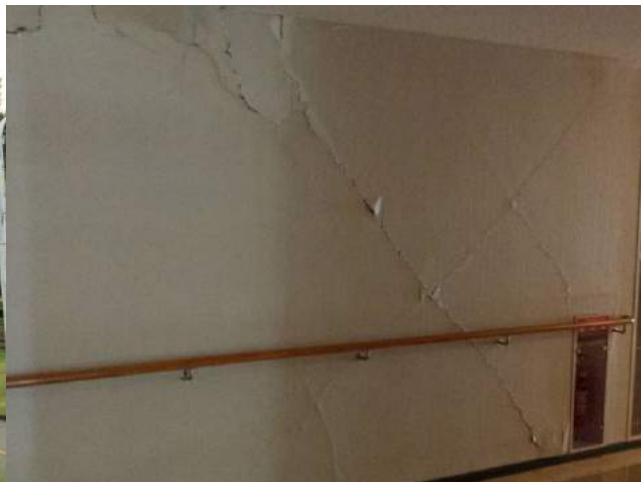
①K 県庁

鉄筋コンクリート造、13階建て、1997年竣工

主要構造に顕著な損傷なし、5階の非構造壁には軽微なせん断ひび割れが観察された

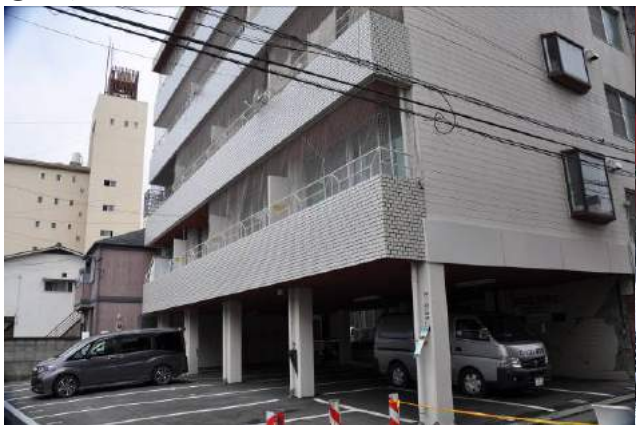
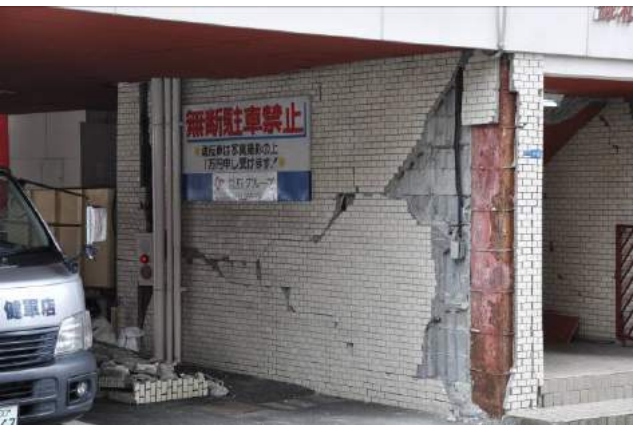
②K市K町

鉄骨造、5階建て

応急危険度判定：危険（壁のせん断破壊）、1階の駐車場ピロティに損傷被害が集中

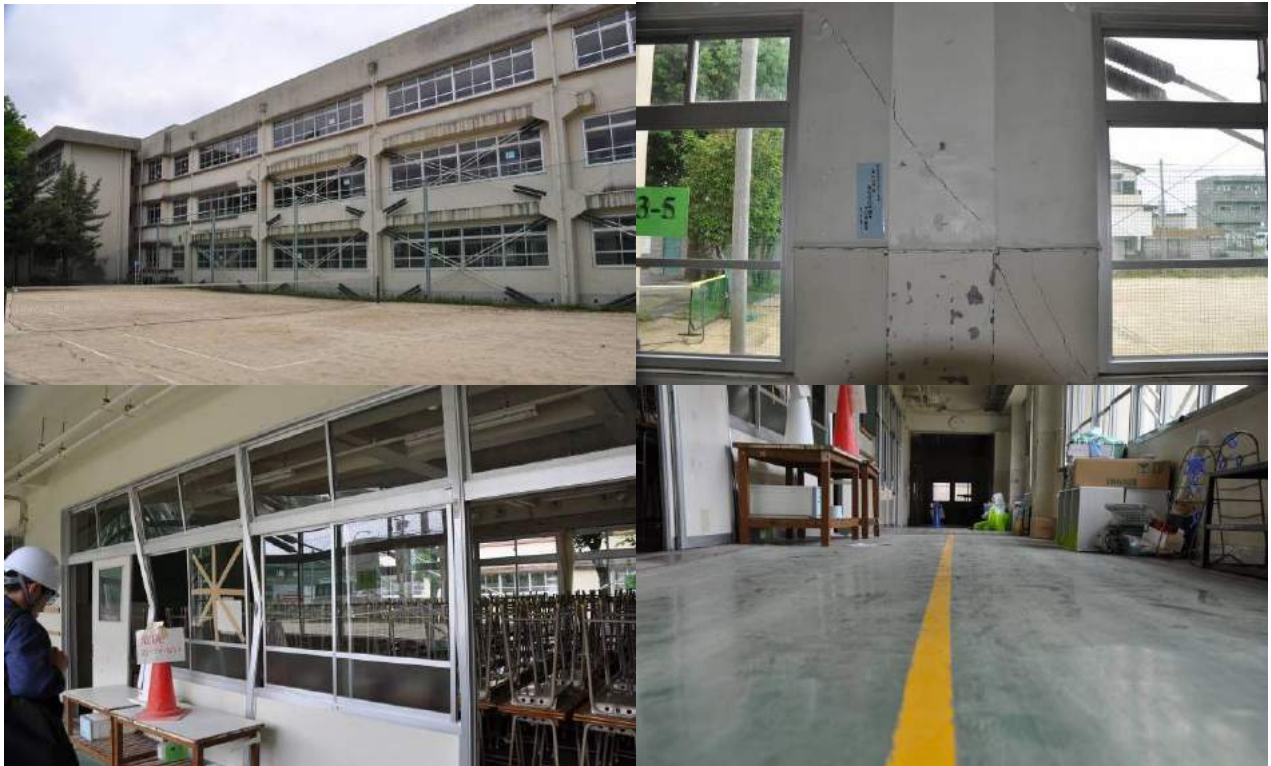
③H 中学校 校舎

鉄筋コンクリート造、3階建て、1962年竣工、鋼材ブレースにより耐震補強（1階と2階）
多数の柱および袖壁に軽微なせん断ひび割れを確認
1階廊下に隆起や沈降が発生、教室と廊下の仕切窓枠に大きな変形・損傷を確認

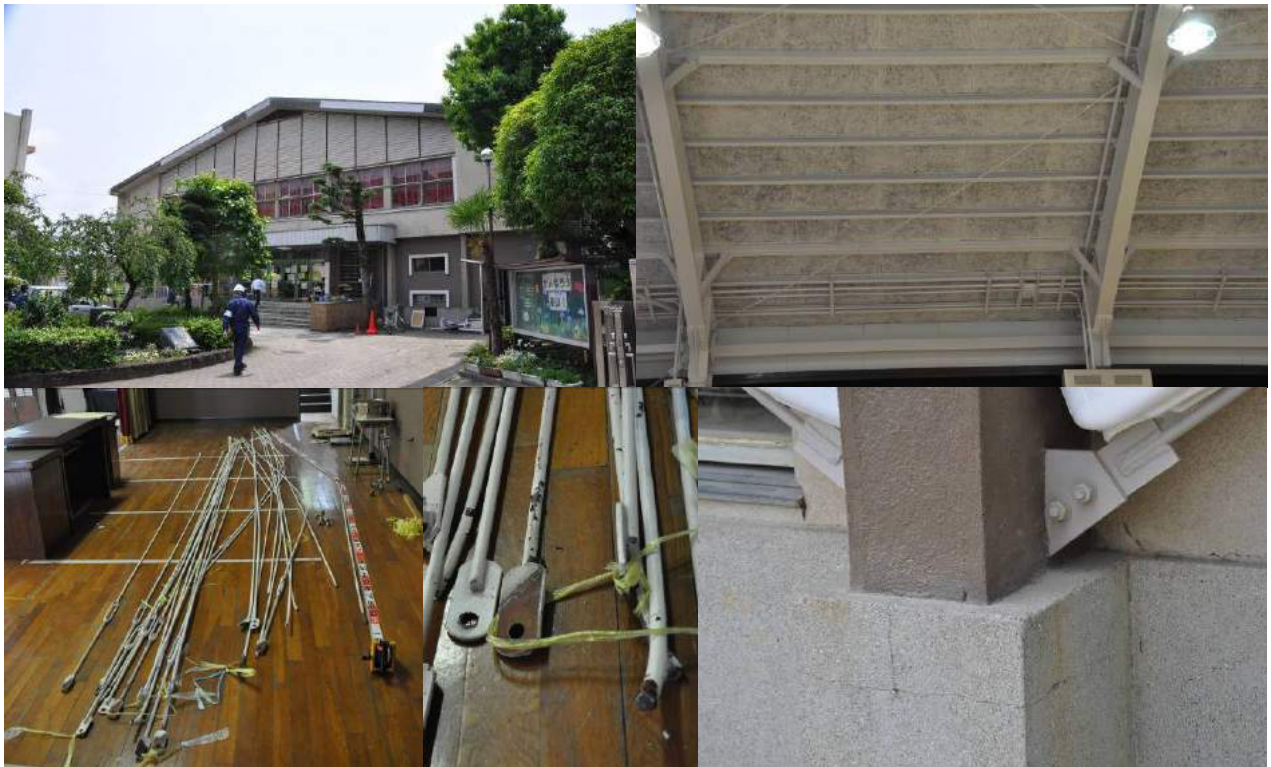
④O 小学校 体育館

鉄骨造、1975年竣工
天井水平ブレースの一部に脱落が発生、鉄骨柱脚の根巻き部に僅かなひび割れが認められる

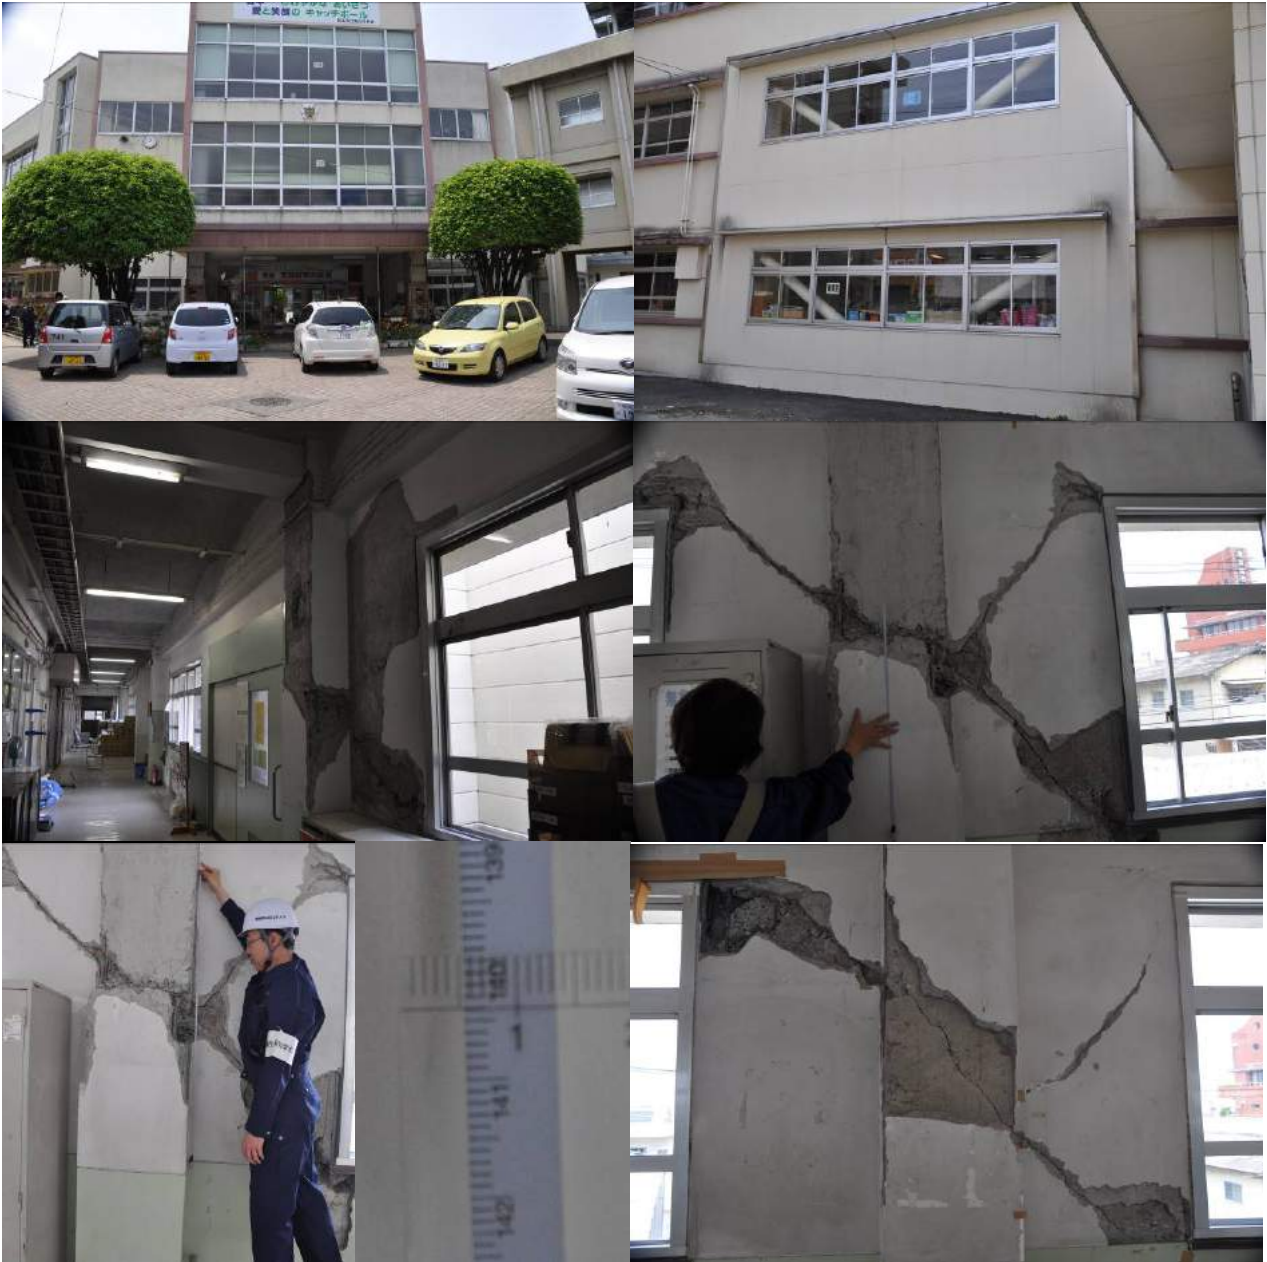
⑤O 中学校 校舎

鉄筋コンクリート造、3階建て、1959年竣工、鋼管ブレースにより耐震補強（1階と2階）
各層の建物中央部の柱および袖壁に顕著なせん断ひび割れが発生、2階部の柱せん断ズレは約1/270
損傷部の柱は500mm角、主筋φ13×8、せん断補強筋φ6@250mm（90度フック）

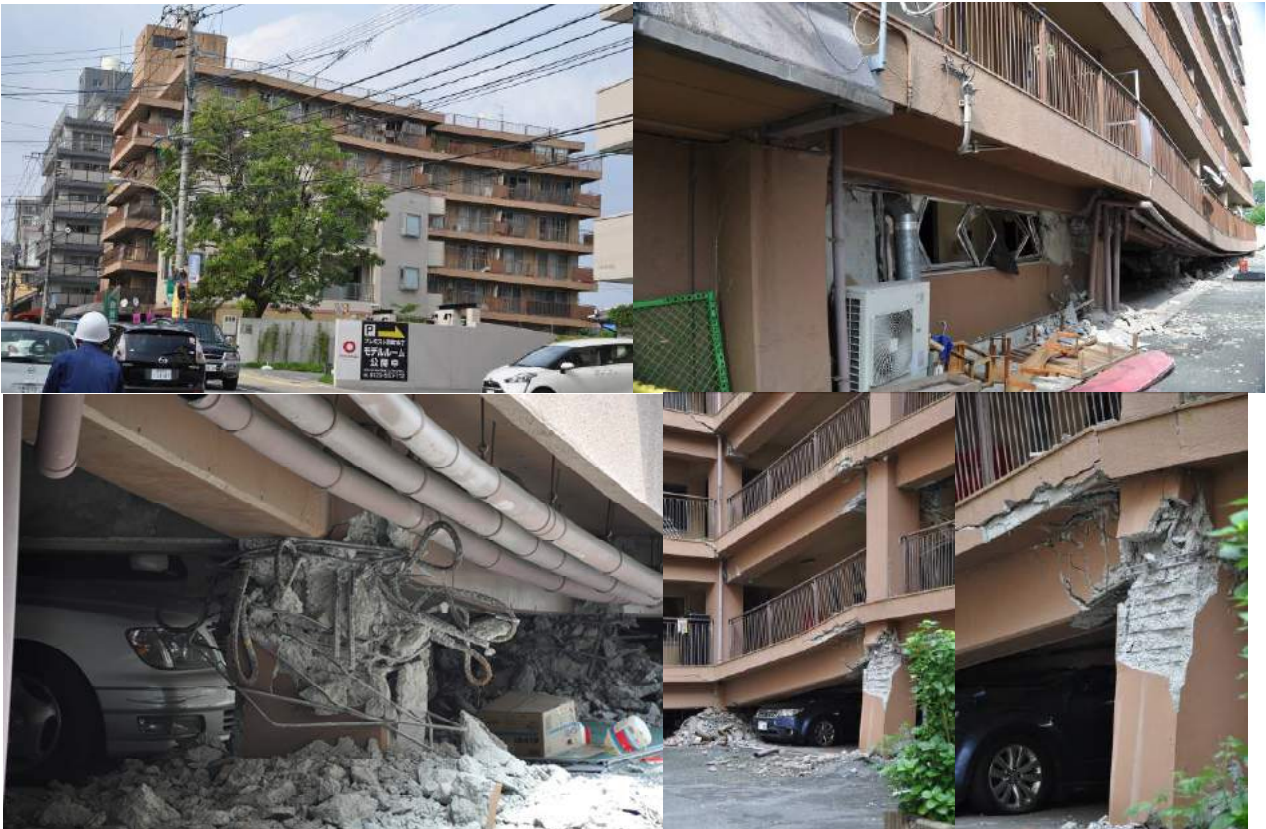
⑥K市N区

鉄筋コンクリート造、9階建て、1974年竣工

応急危険度判定：危険、1階の駐車場ピロティの柱が圧壊し層崩壊に至る

遠隔から観察する限り、せん断補強筋の間隔は@100~150mm程度と推測される。

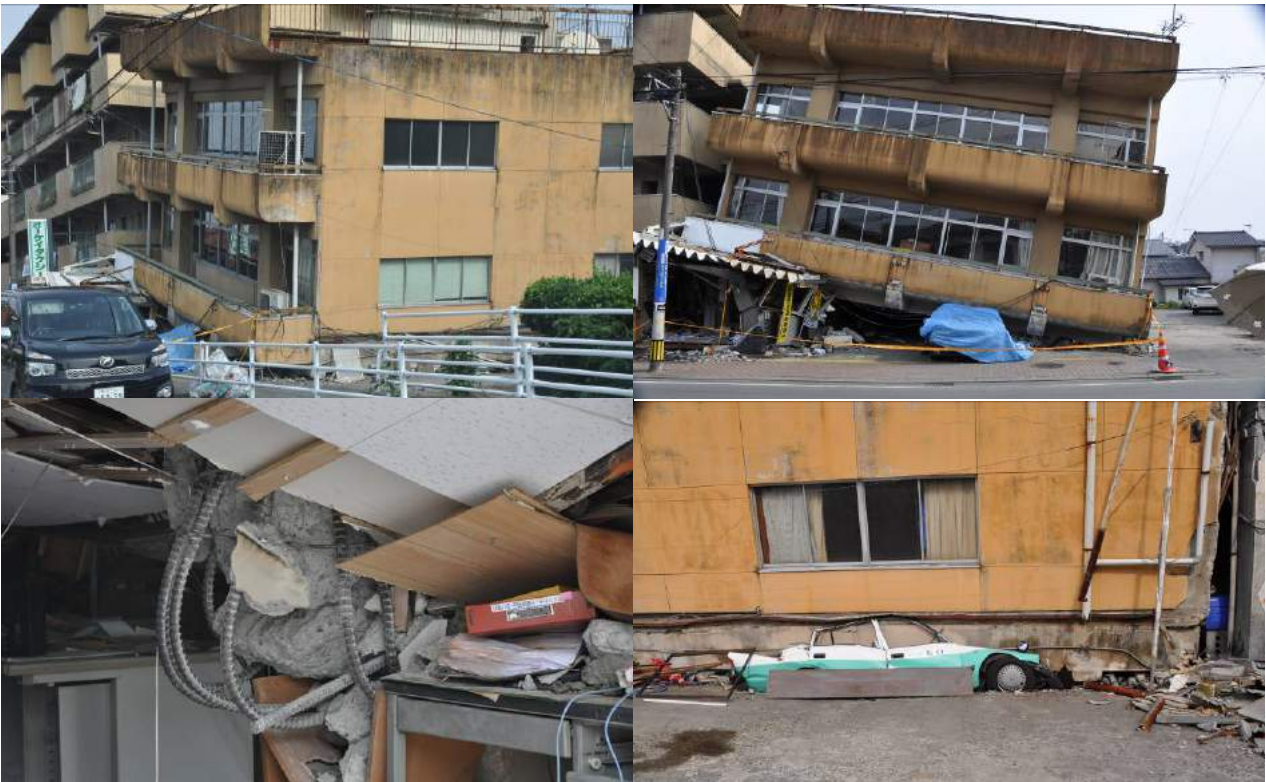
⑦K市C区①

鉄筋コンクリート造、3階建て

応急危険度判定：危険、1階の駐車場ピロティの柱が圧壊し層崩壊に至る

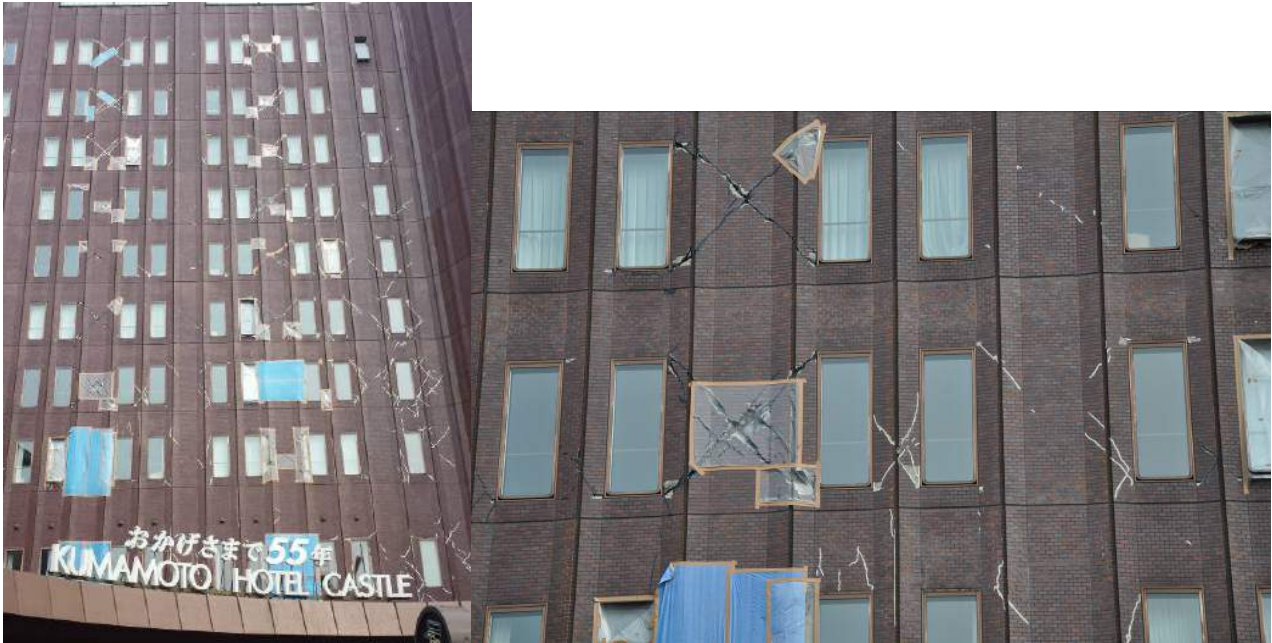
⑧K市C区②

鉄骨鉄筋コンクリート造、11階建て、1975年竣工
外壁に多数のせん断ひび割れを確認
