平成 28 年 5 月 9 日

豊橋技術科学大学
安全安心地域共創リサーチセンター

熊本地震被害調査報告

建物被害調査記録 2016年5月5日(木)

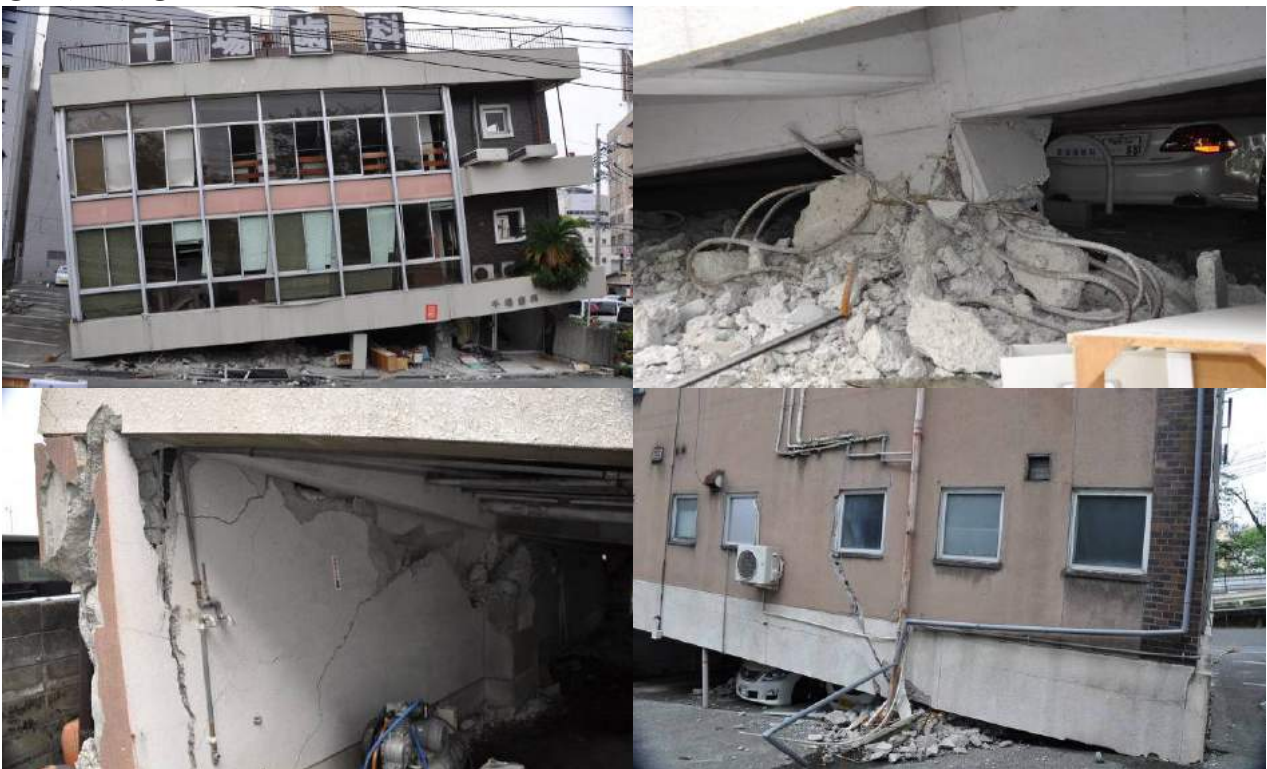
⑨K市C区③

鉄筋コンクリート造、3階建て
応急危険度判定：危険、1階の駐車場ピロティ部分の柱が圧壊し層崩壊に至る
1階は階段室側に壁が偏在しており、反対側の柱が圧壊したため建物は傾斜状態

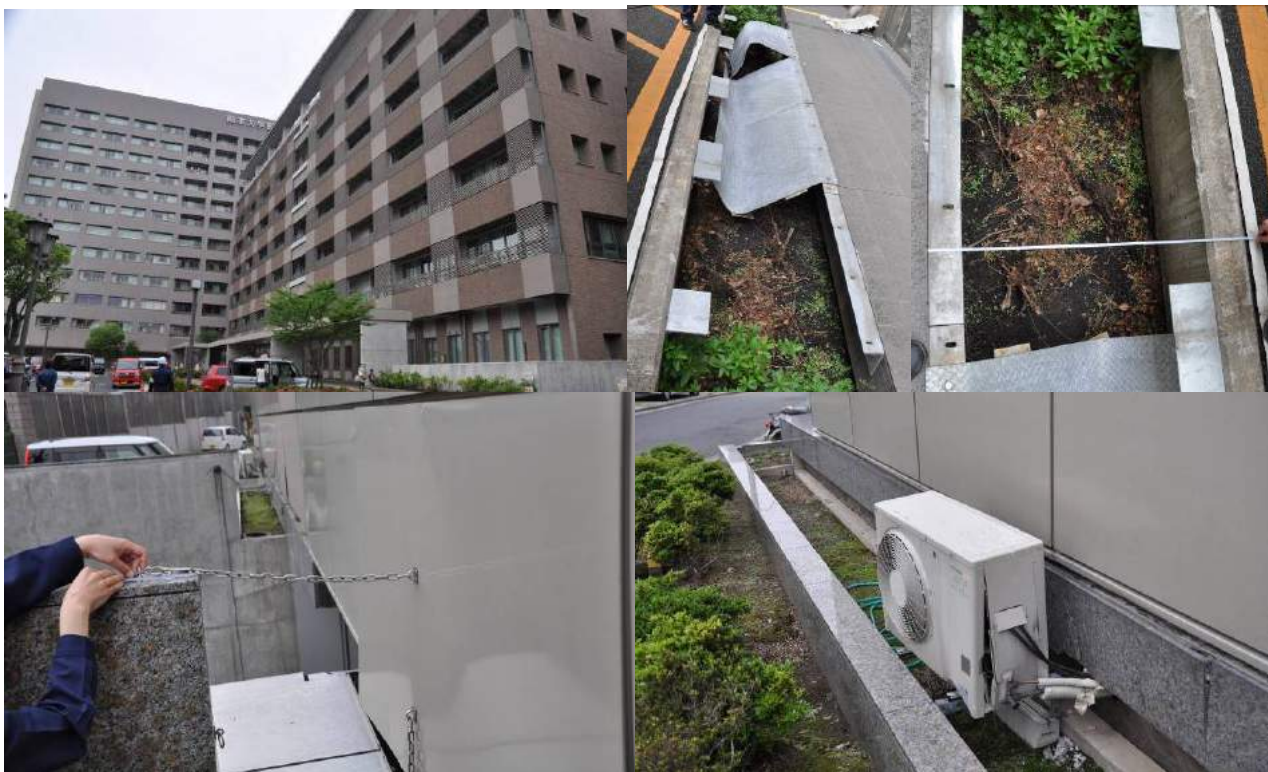
⑩K 大学医学部附属病院 診療棟・病棟

免震構造、診療棟：7階建て、2006年竣工、病棟：12階建て、2002年竣工
免震層の地震時最大変位は150mm以上（建物と外部壁を繋ぐ鎖（引き抜かれていた）長さより推定）
免震層の残留変位は50mm程度（エクspansion部の損傷したカバーより推定）
免震層の外に設置された室外機が損傷

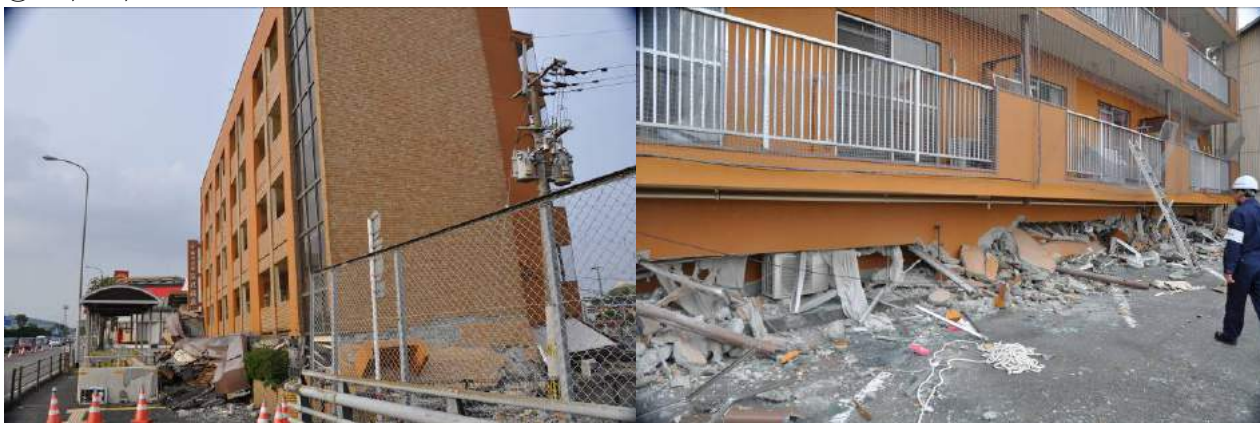
⑪K市H区

鉄筋コンクリート造、5階建て、1階は商業用店舗、2～5階は住居
応急危険度判定：危険、1階の商業用店舗が圧壊し層崩壊に至る

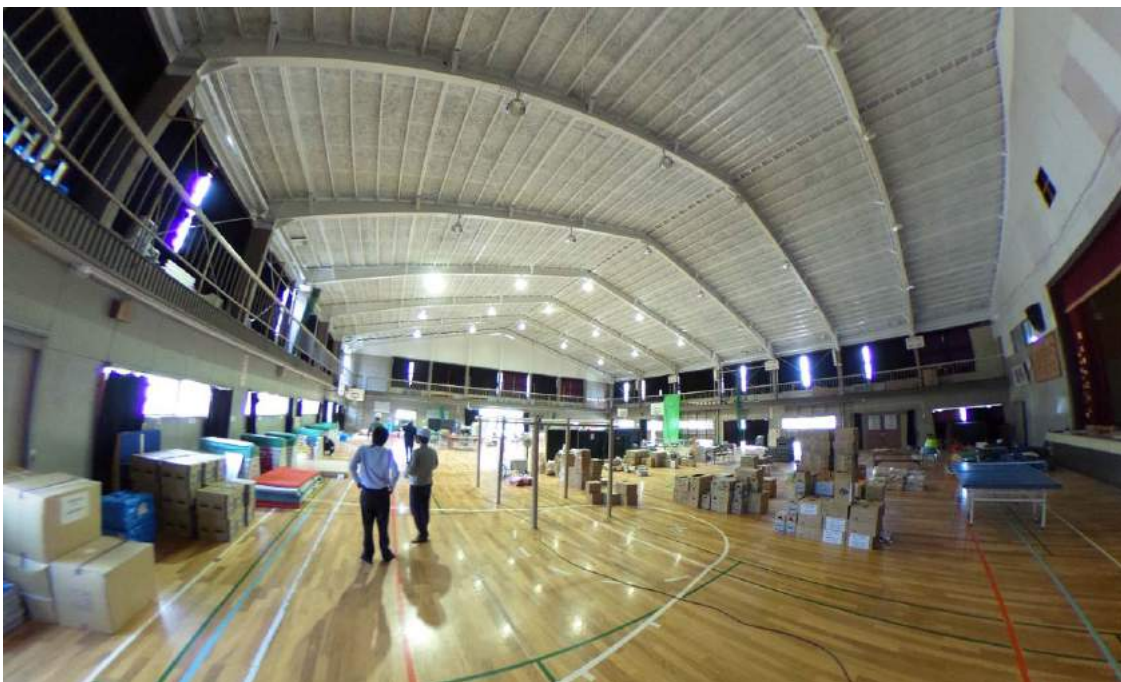
■0 小学校

体育館はブレースが破損しているため、避難物資の保管場所に活用している。
