平成 28 年（2016 年）熊本地震被害調査報告

調査日：2016 年 4 月 24 日（日）から 5 月 2 日（月）

調査目的：熊本地震による各種建物の被害調査

調査地域：熊本県熊本市内

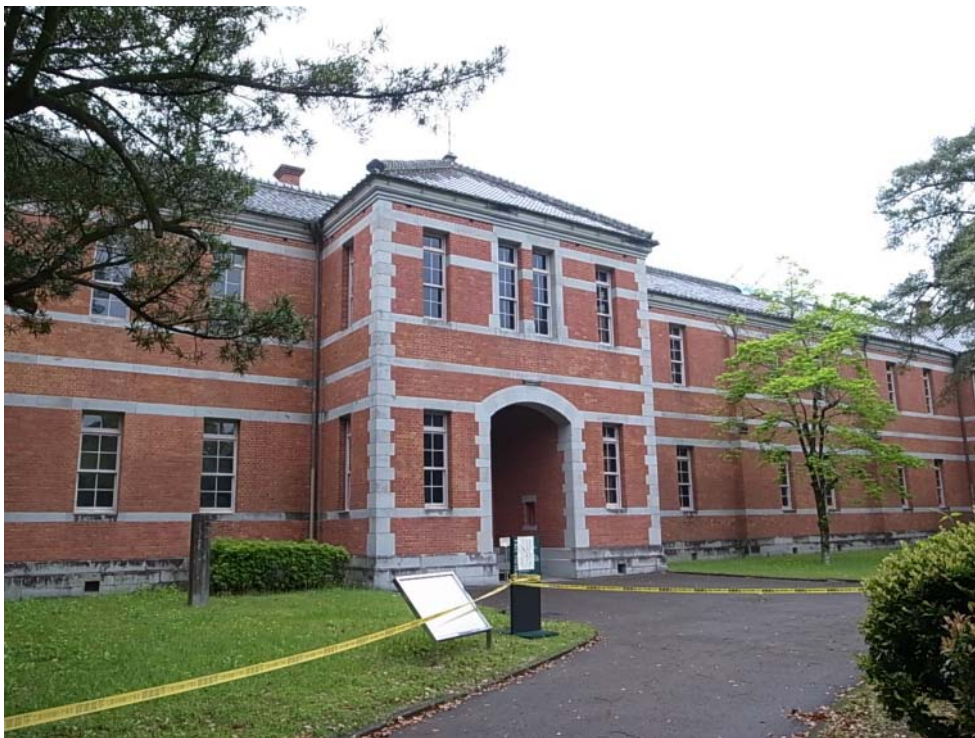
レンガ造の建物であり、煙突などの突出部の崩落は当然起こりうる。ほとんどが背面植込に落ちたため、危険は比較的少なかったようである。

むち打ち現象による煙突崩落。背面側に落下。

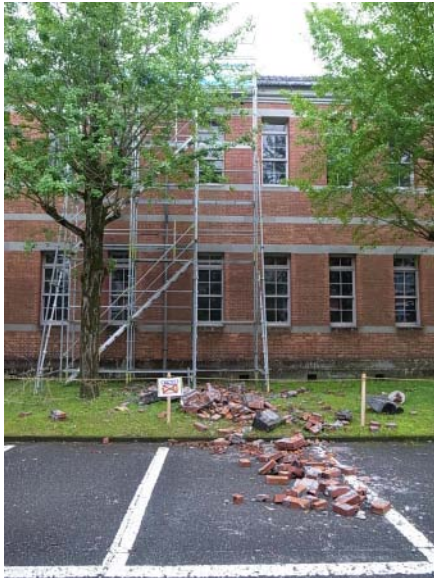
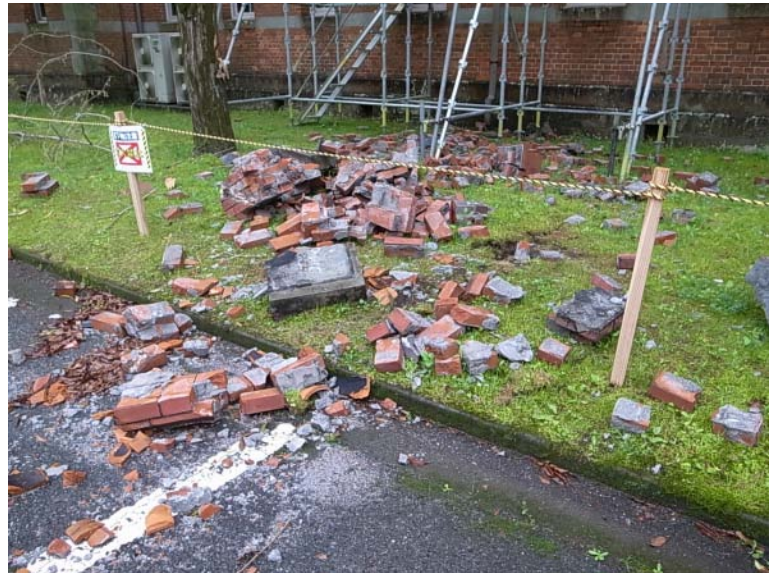
落下状況

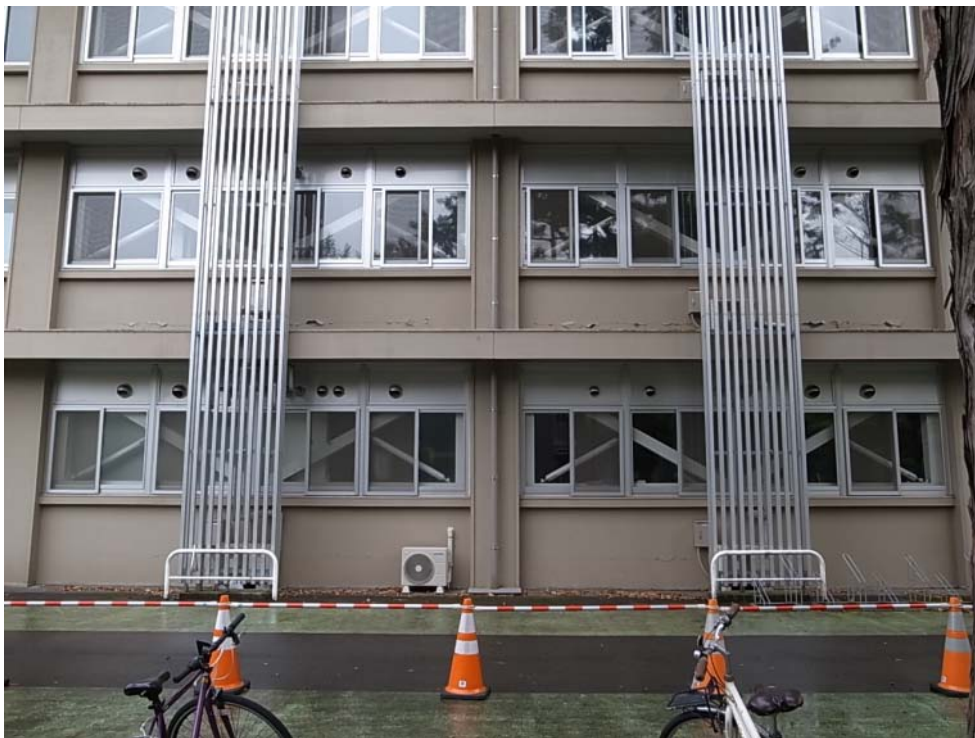
同大学施設部管理課のはからいで外部からのみ詳細に観察した。外壁はウォールガーダー型の構造であるとのこと。FLで新たな亀裂が生成したのではないかと考えるが、矩計図などの検討は行っていない。

2、3階の水平亀裂の誘発：おそらく FL ライン

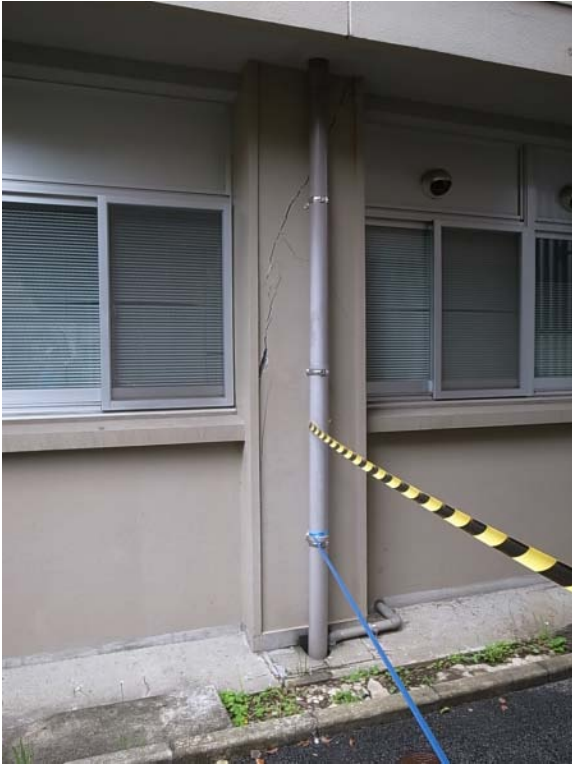
1 階柱の亀裂

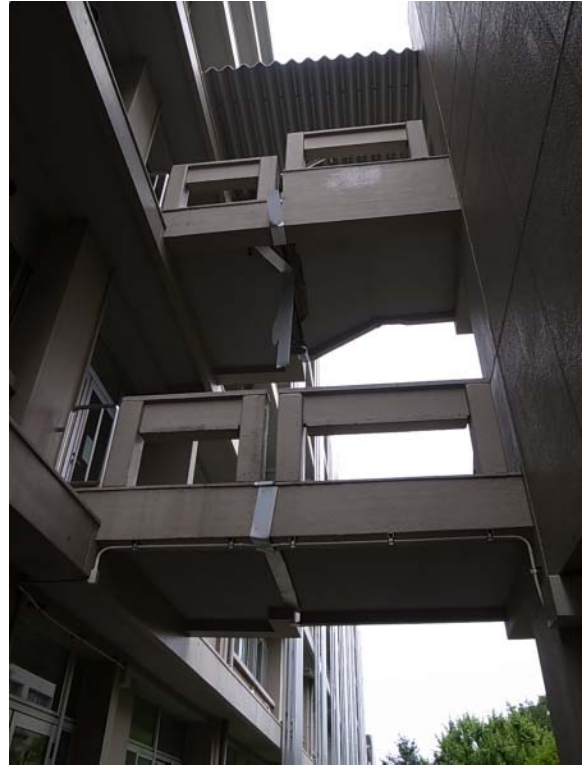
エキスパンションジョイント部分

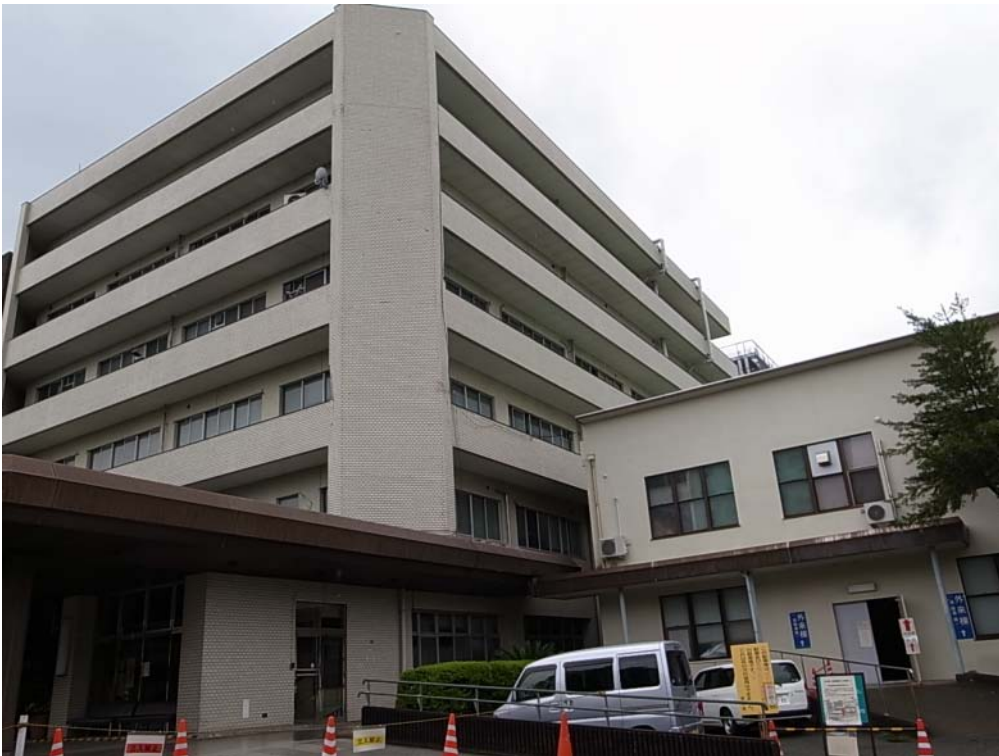
外来臨床研究棟：2階雑壁亀裂など

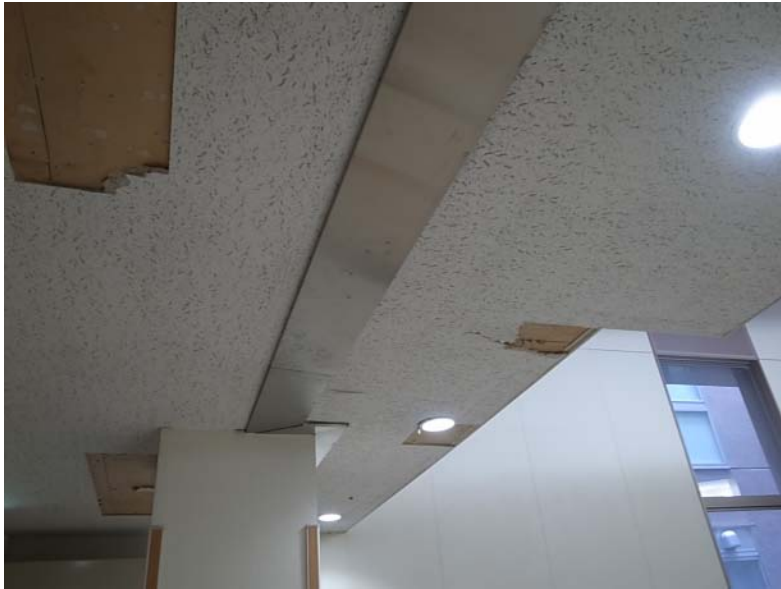
新外来診療棟内：岩綿吸音板捨張り工法の表面板剥離

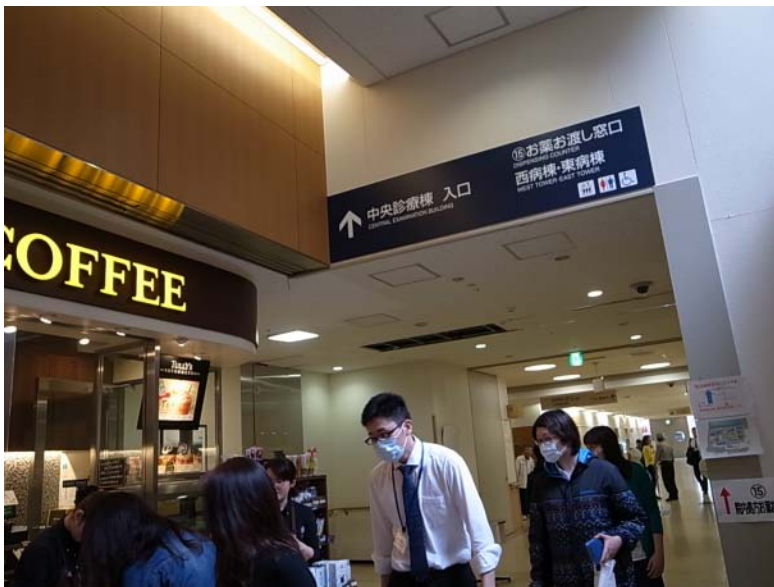
中央診療棟エキスパンションジョイント近傍の天井落下

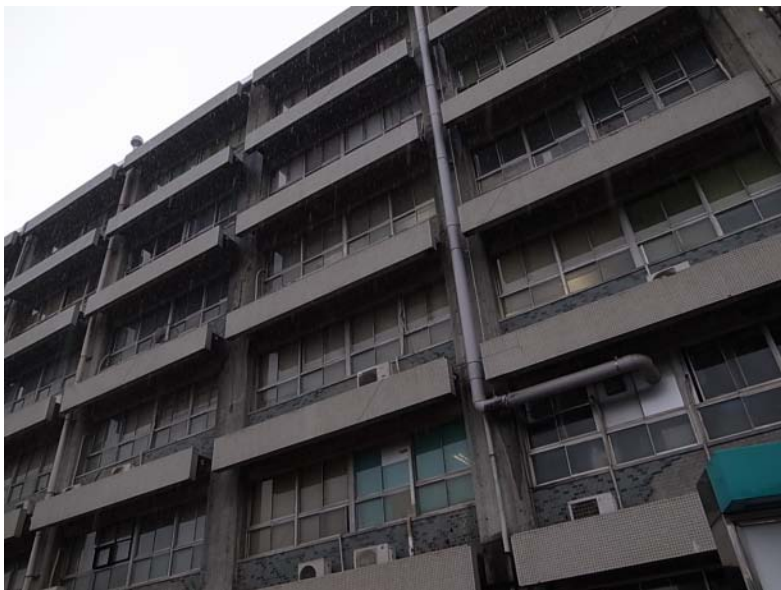
医学部臨床研究棟 外壁タイル剥離（？）も庇で受け止め

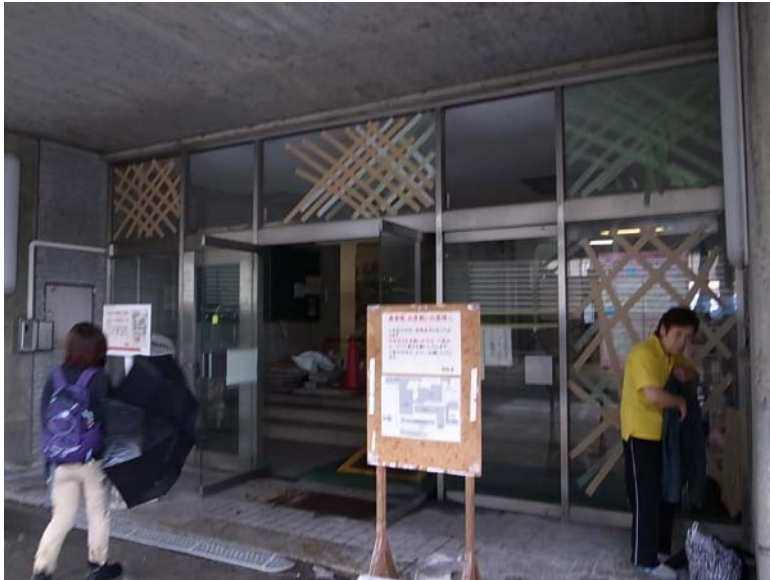
医学部臨床研究棟 入口ガラスひび割れ／応急補修

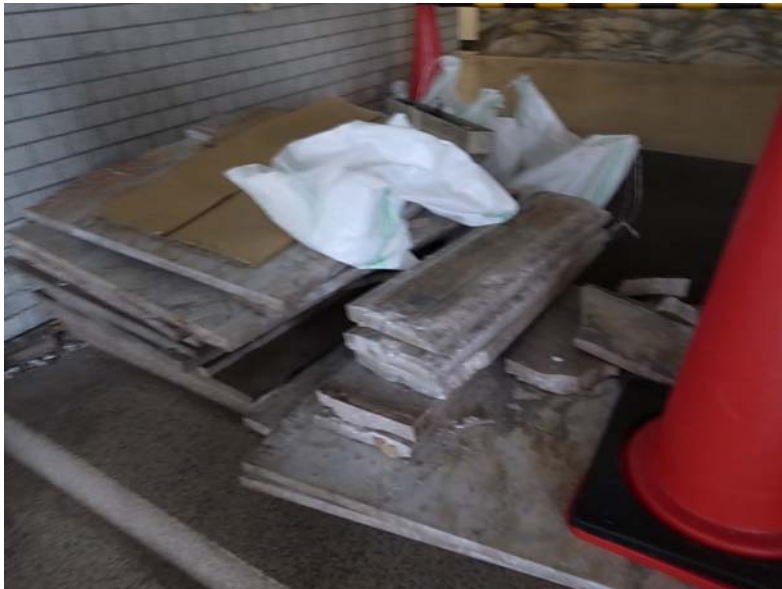
医学部臨床研究棟 入口湿式貼り石材脱落（整理清掃後）

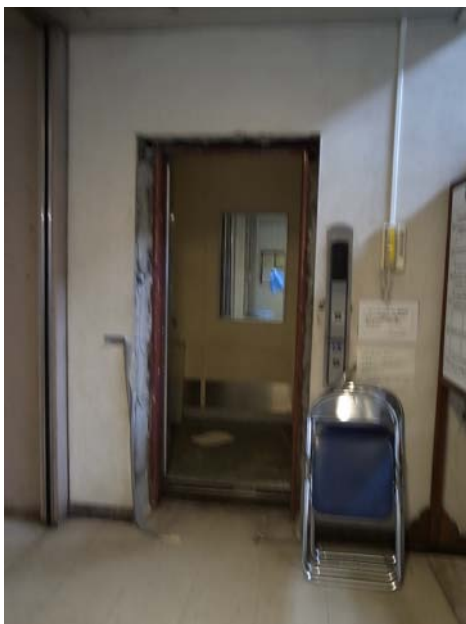
医学部臨床研究棟 エレベータ扉枠脱落 運用停止

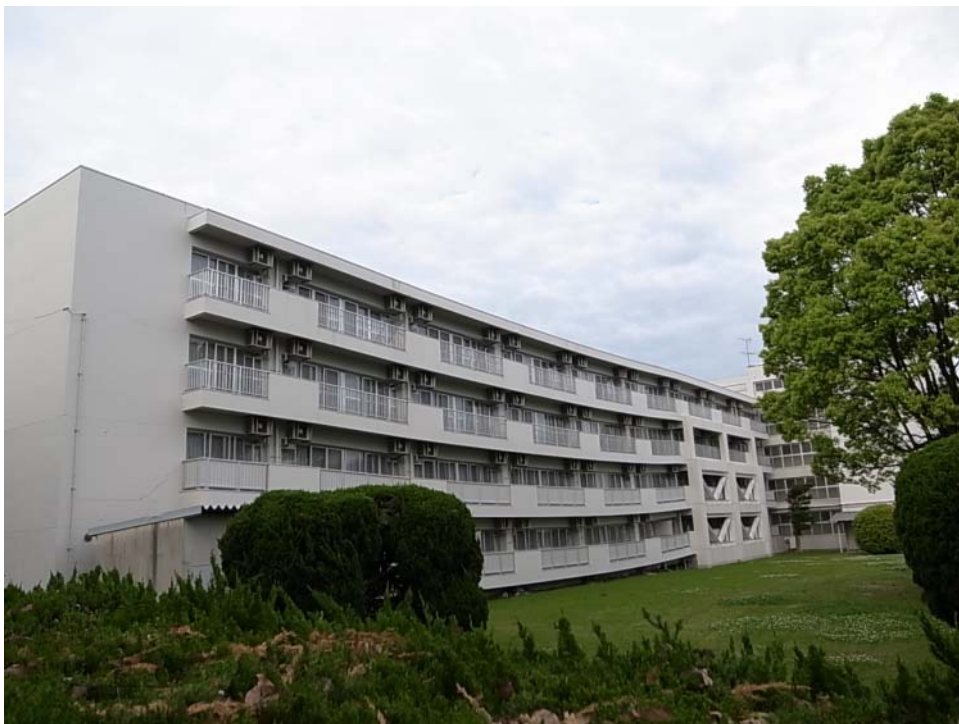
研修生の宿泊棟の被害である。被害状況はかなり特徴的で、鉄筋コンクリートの長大な棟が、中央部で垂れ下がるように沈下している。これは、1) 柱直下の 1 階床梁から基礎フーチングに至るまでに短柱が存在し剪断破壊したという解釈、2) 柱の基部に上下方向の地震加速度による大きな荷重がかかり圧壊したという解釈、さらに 3) 基礎梁連続フーチングの下の支持地盤が何らかの理由で陥没し、基礎梁を含む各階の柱梁に亀裂を生じせしめたという解釈などが疑われ、基部の破壊状況を詳細に観察すれば原因が明らかにできると考えられるが、管理者によって接近観察＋構内写真撮影が拒絶されたため、今のところ原因不明である。接近調査にあたっては国土交通省の官庁営繕担当部署の許可が必要であるとの教示であった。

手前端部階段室（？）と奥の耐震補強部のあいだでたるみが生じている。

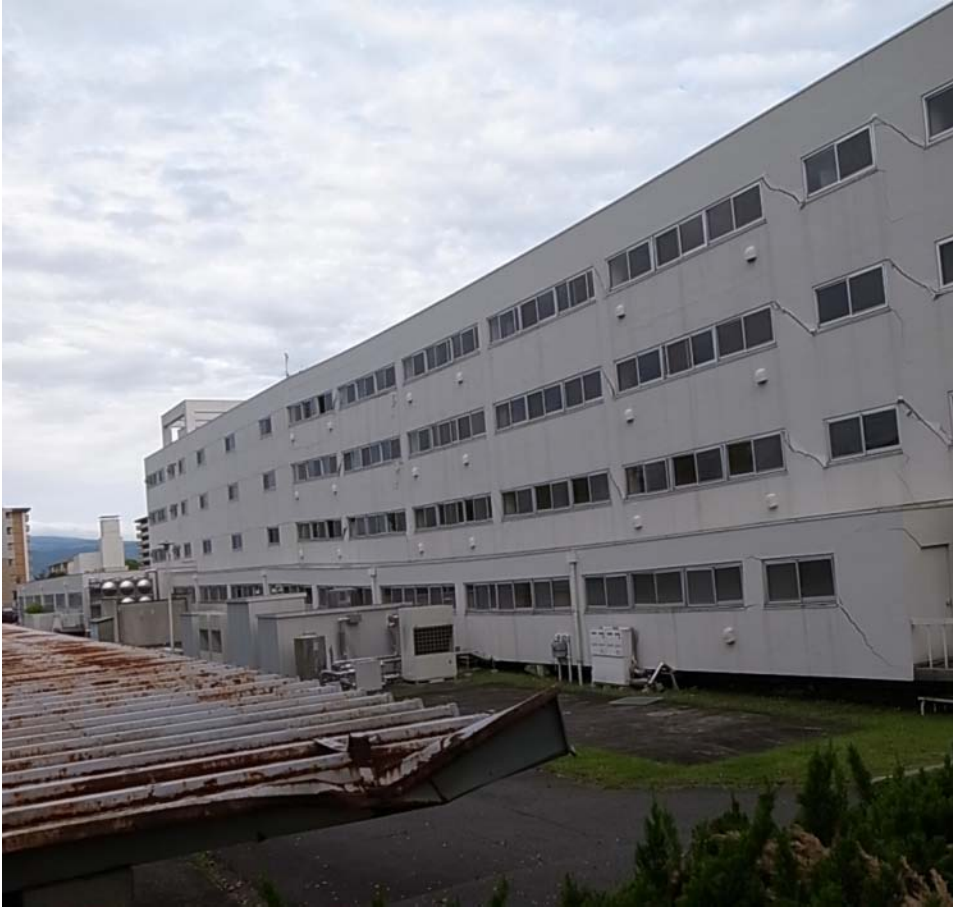
背面側から 柱に1方向の斜め亀裂 全体的にたるみが生じていることが分かる。

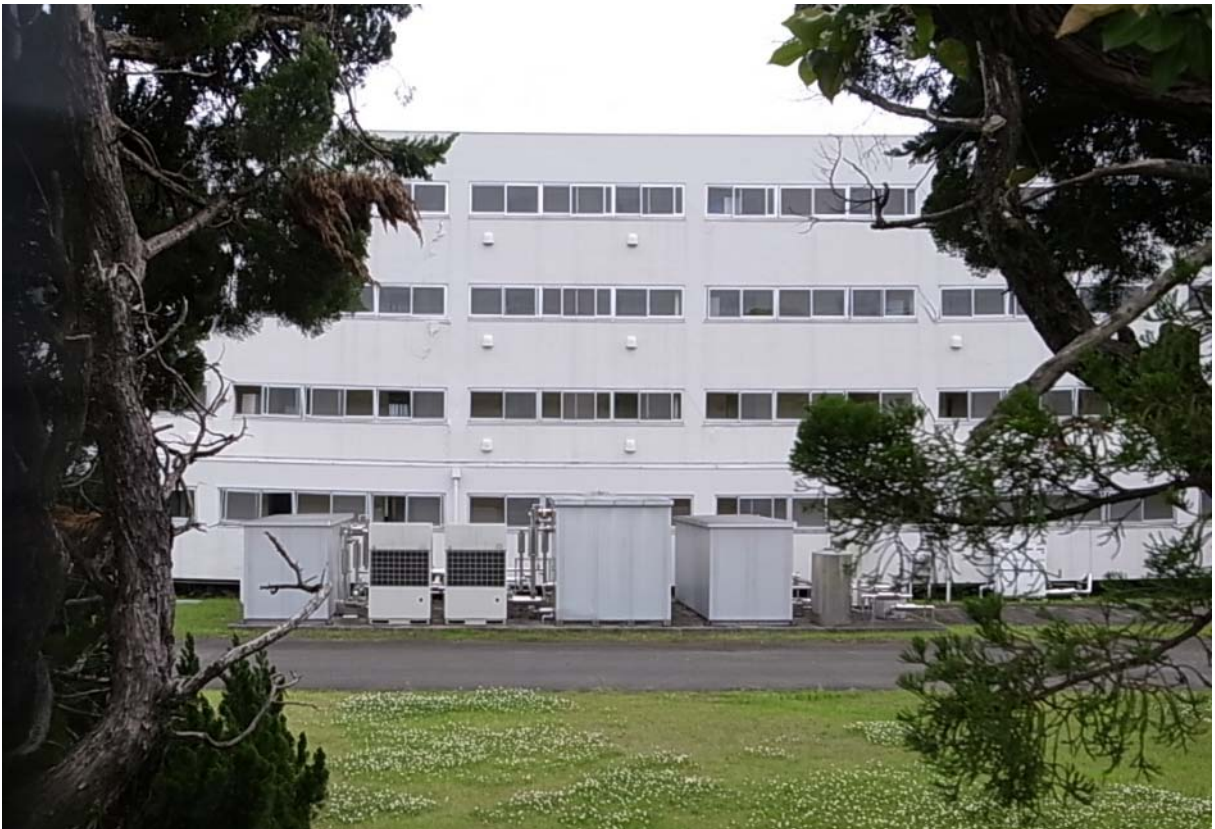
たるみ中央部 左右の柱の斜め亀裂の方向は逆。周辺地盤に陥没などは見られない。

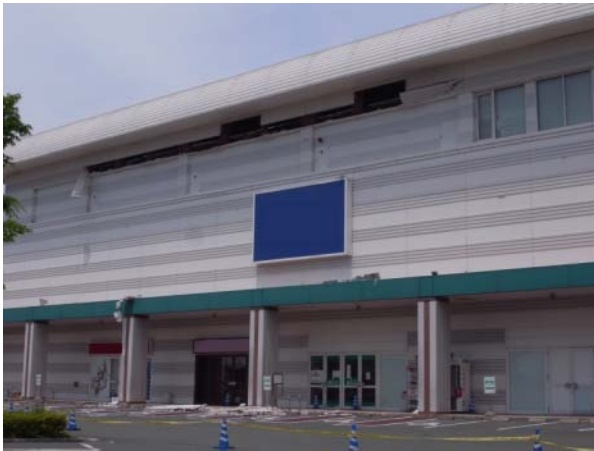
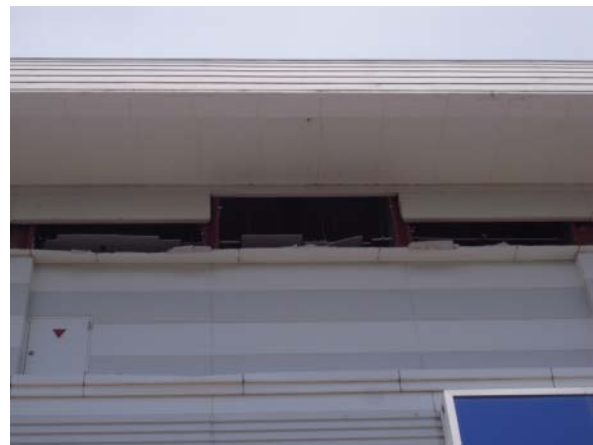
大規模ショッピングセンターの ALC 横張りの外壁である。内部の天井レベルで外壁パネルが崩落している。破壊部から覗き込むとつり天井のエッジが観察できる。これらことから、地震動によりつり天井が大きく揺れ、内側から外壁に衝突し、パネルを面外に突き落とした可能性が高いものと思われる（参考文献：日本鉄鋼連盟編；第3版鉄骨建築内外装構法図集，2016，pp. 32-33）。

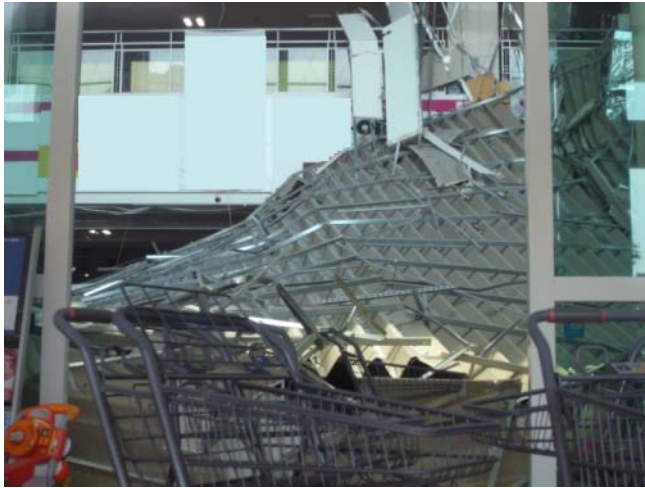
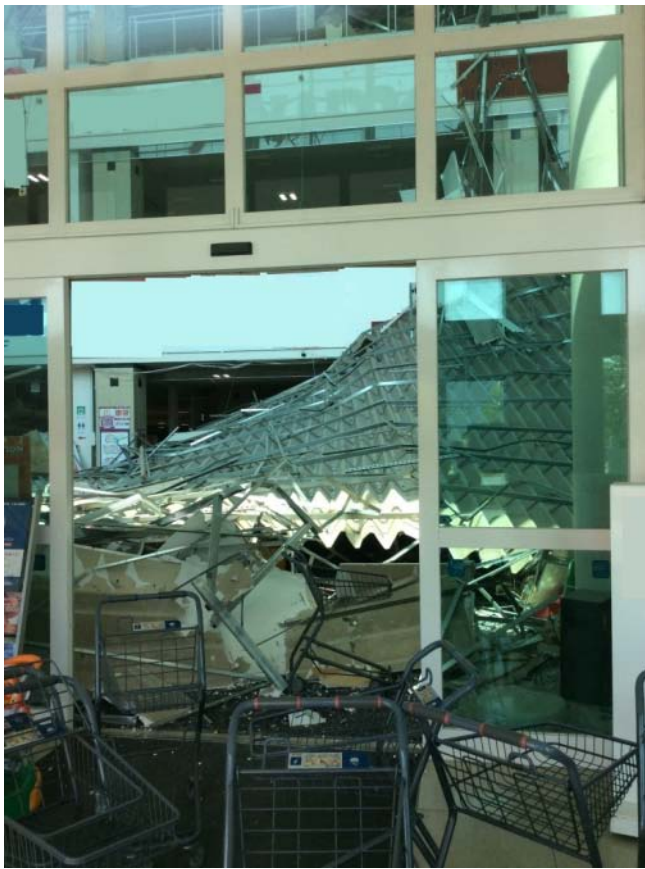
吹抜け上部の金属折板天井が全面崩落している。裏打ちの野縁と一体で落下している
ので、その吊り元の部材が外れて脱落したように思われる。接近不能で上部の様子が
確認できなかつたため、正確な判断は未確定である。
