2016年10月21日に発生した 鳥取県中部の地震による 被害調査と微動観測結果

三浦弘之(広島大学・准教授)
木戸智之(広島大学・大学院生)

調査内容

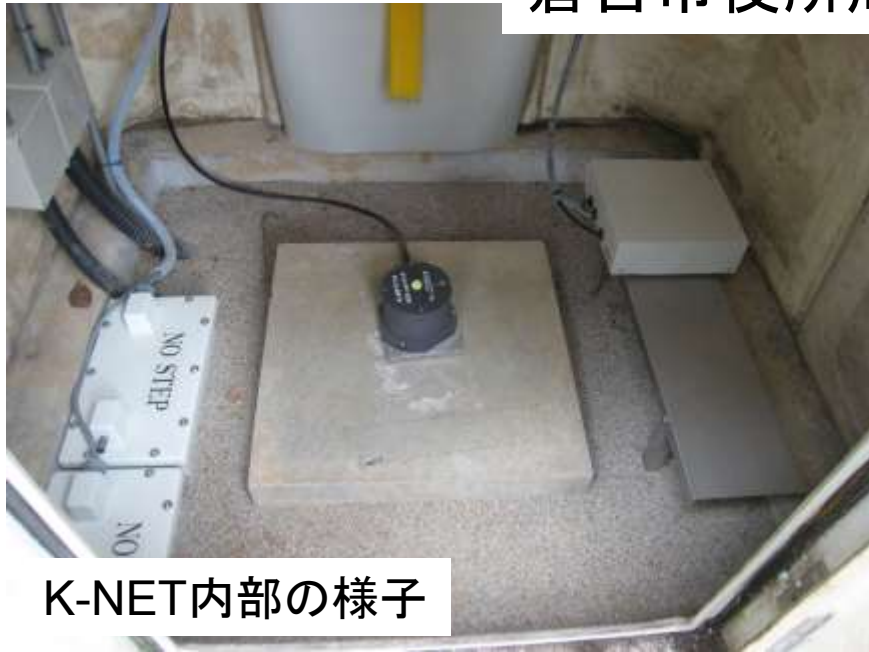
K-NET内部の様子

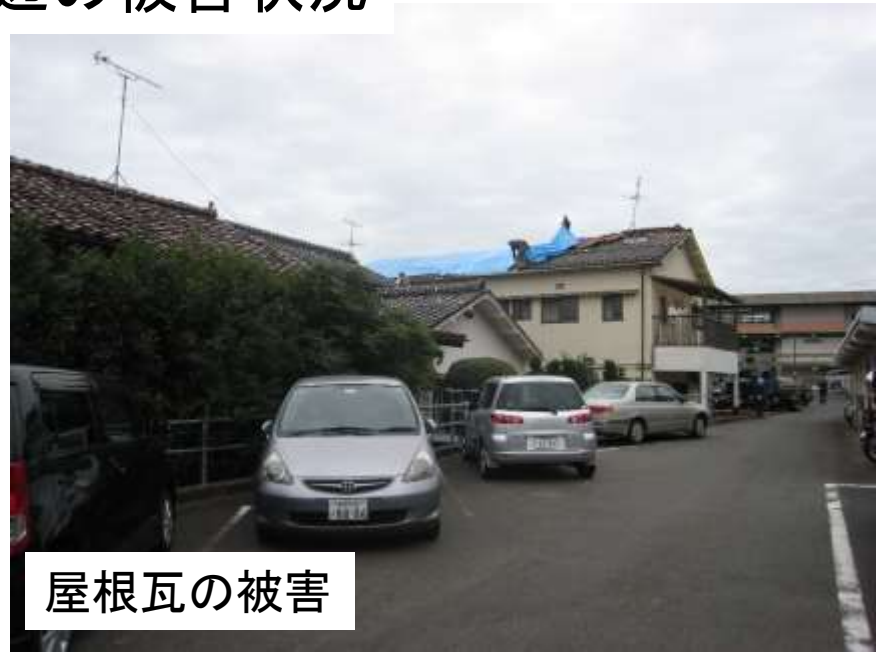
屋根瓦の被害

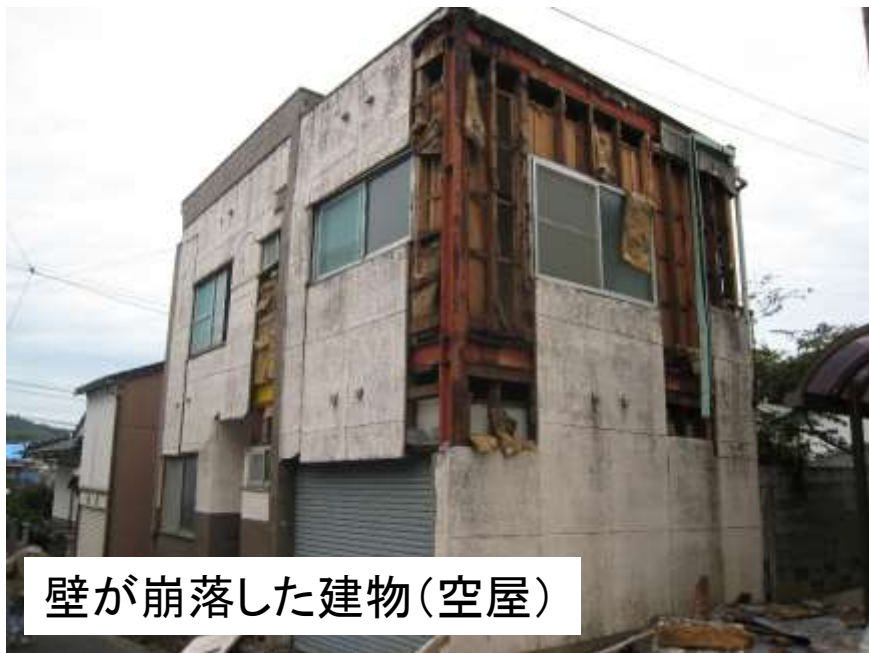
壁が崩落した建物(空屋)

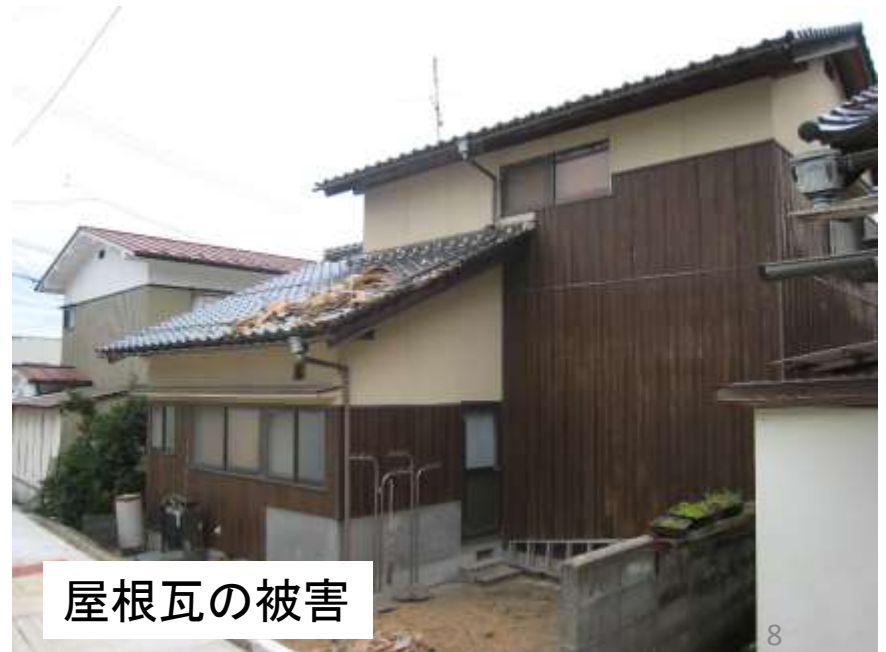
屋根瓦の被害

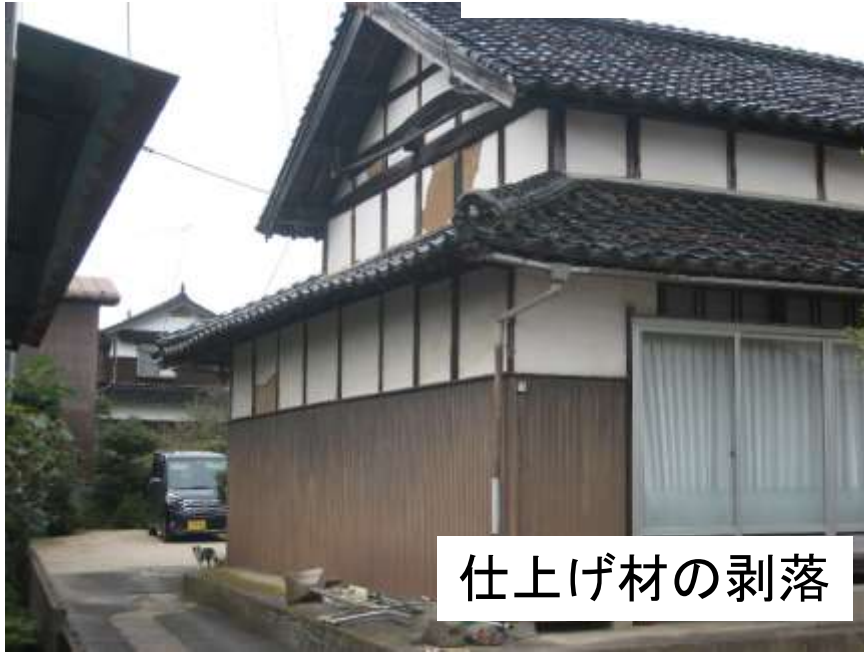
仕上げ材の剥落

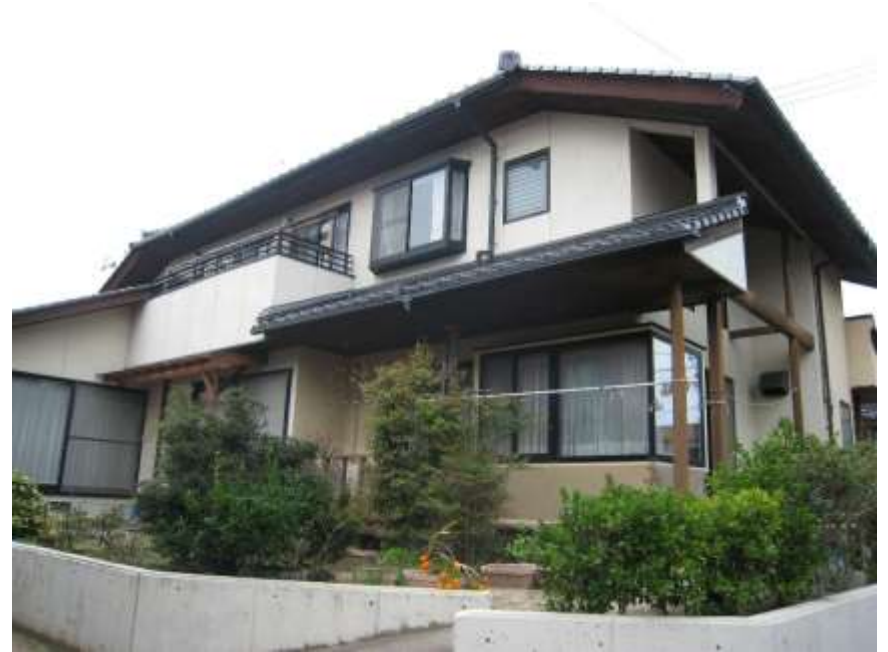
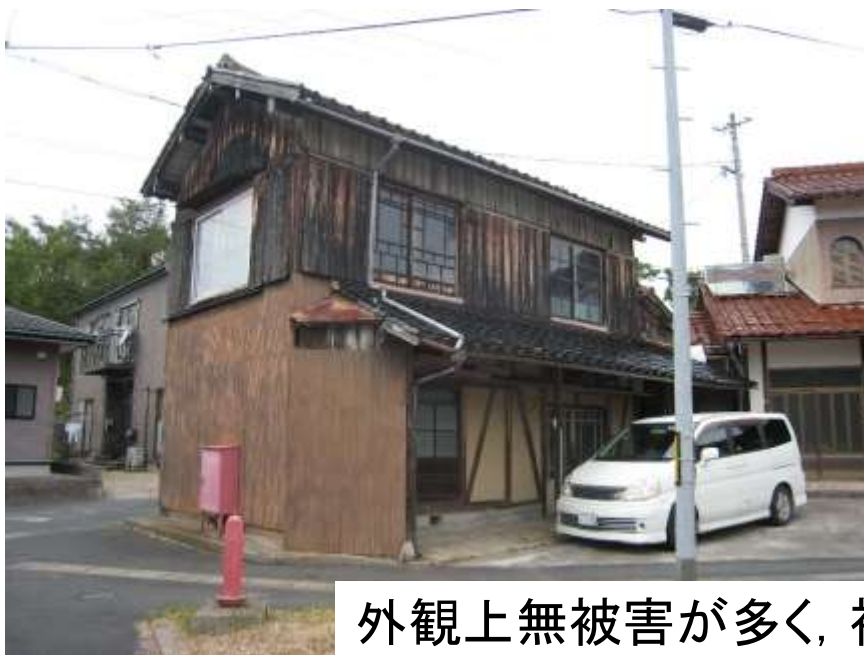
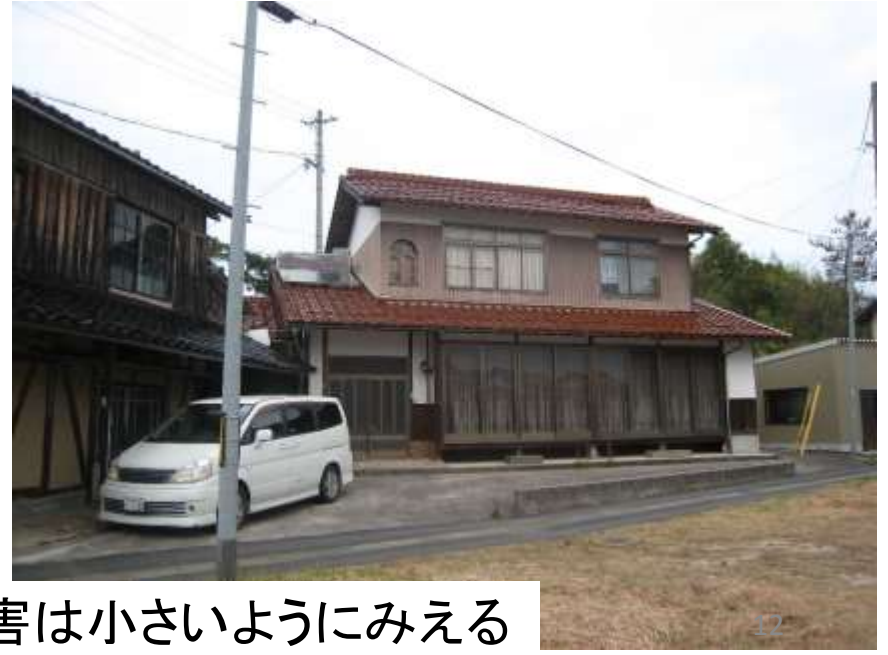
外観上無被害が多く、被害は小さいように見える

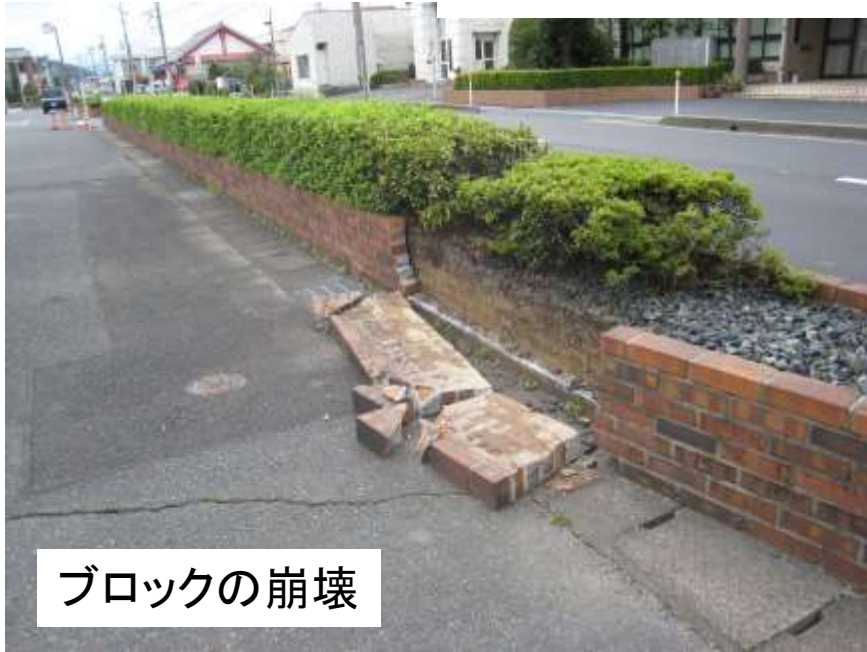
ブロックの崩壊

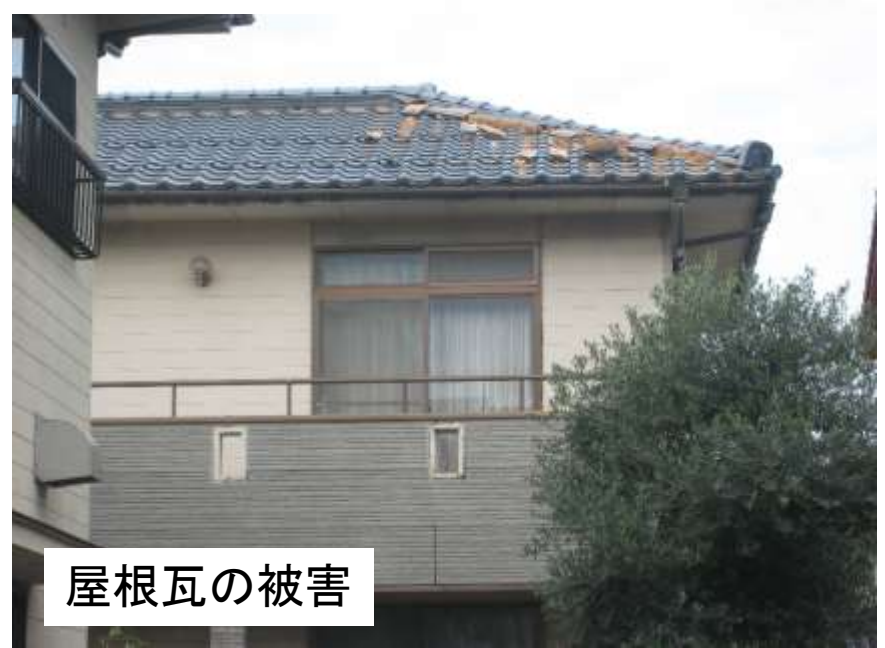
屋根瓦の被害

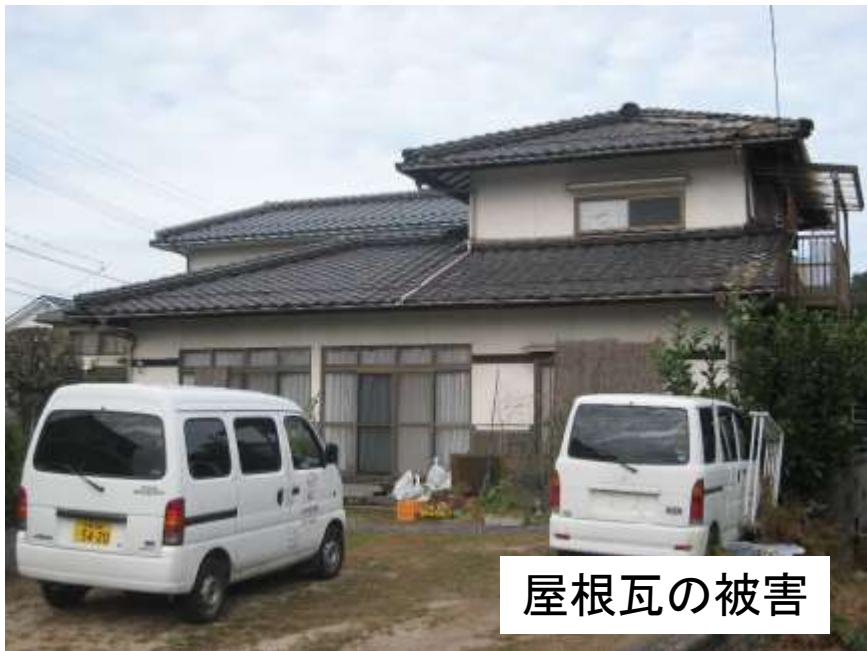
屋根瓦の被害

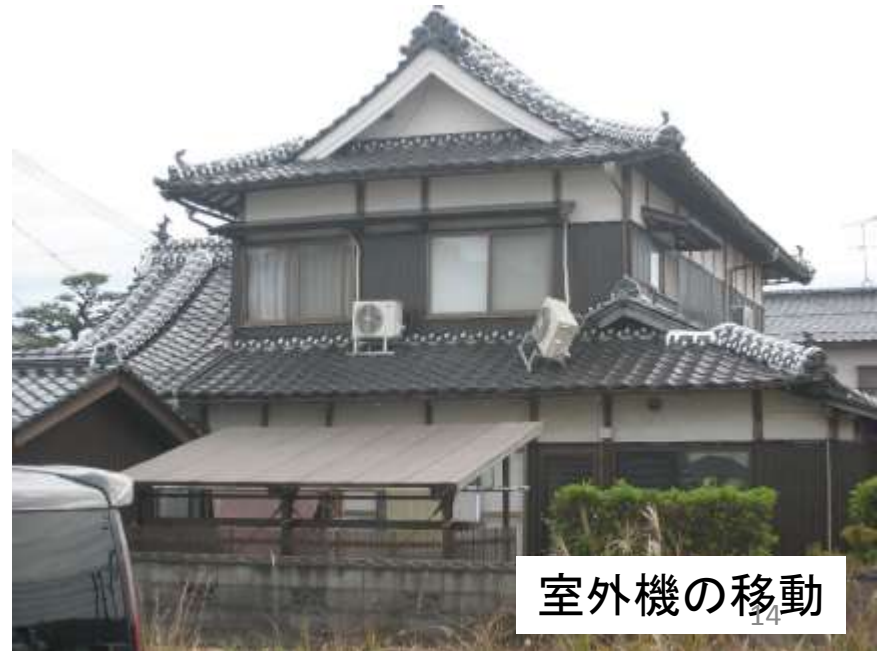
室外機の移動

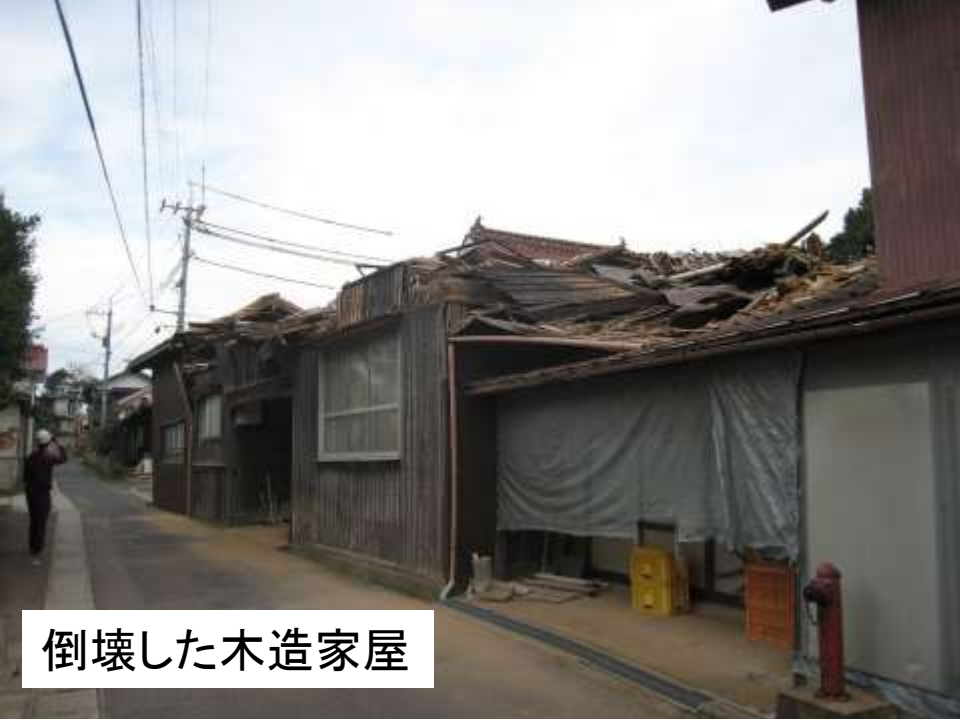
倒壊した木造家屋

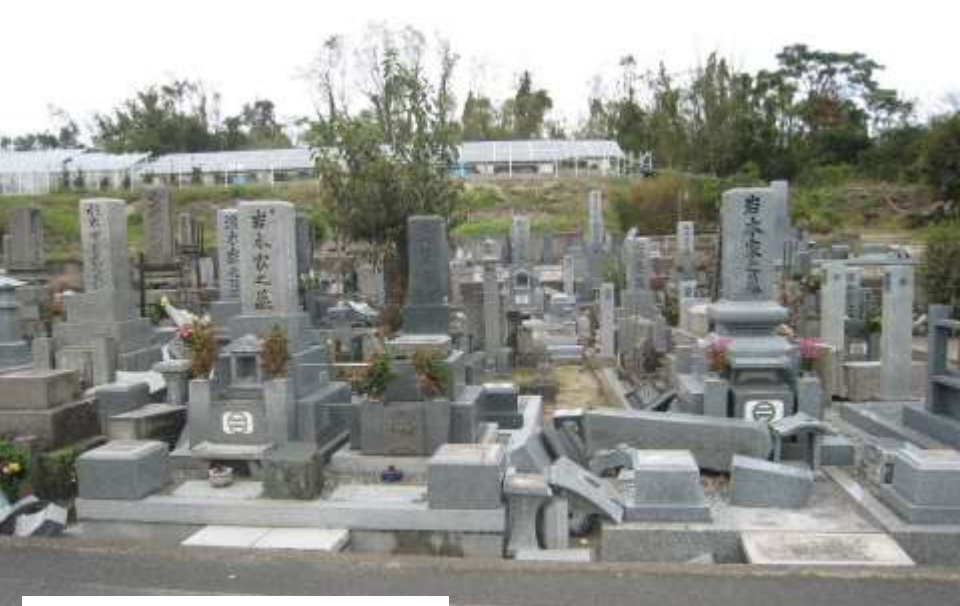
墓石転倒率約35%

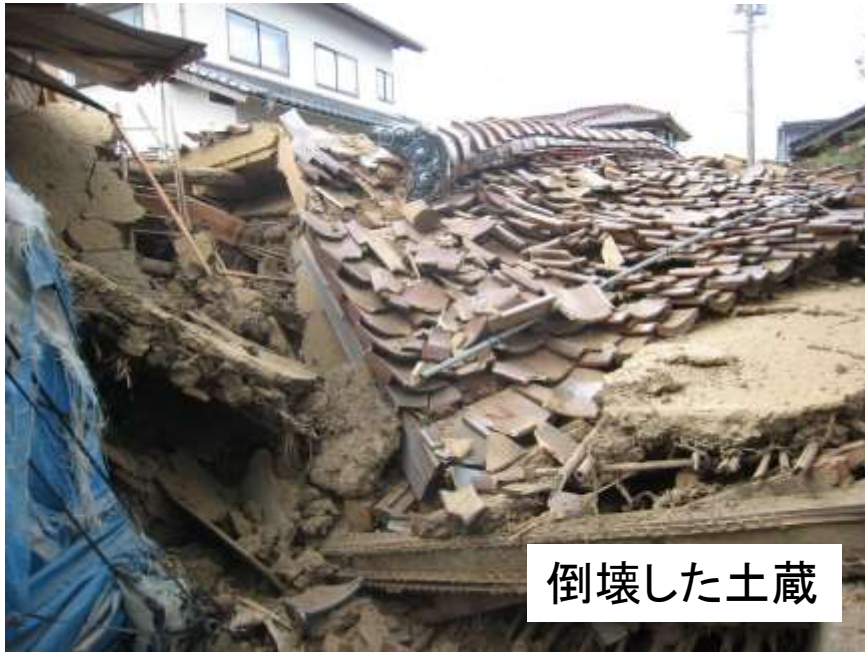
倒壊した土蔵

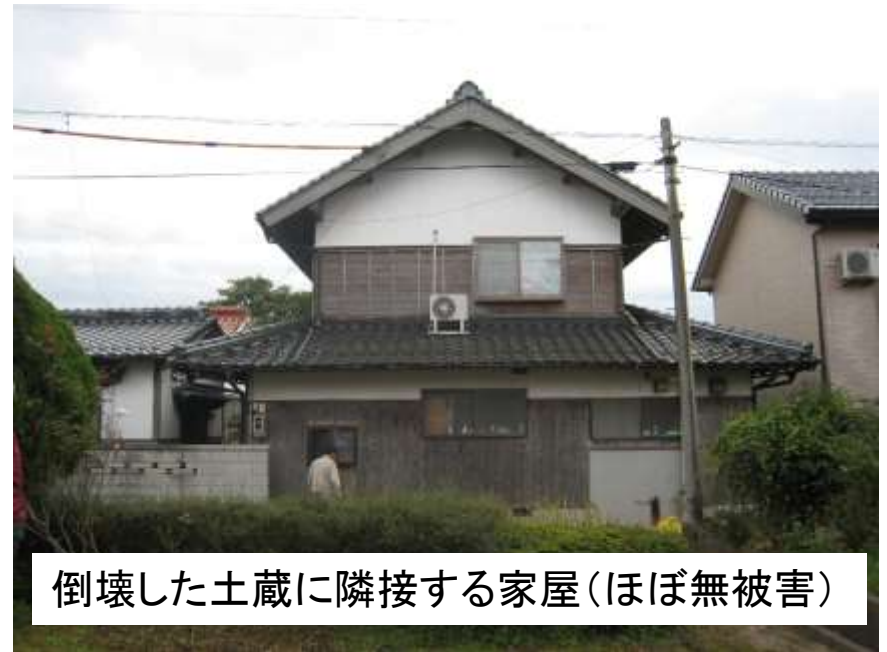
倒壊した土蔵に隣接する家屋(ほぼ無被害)

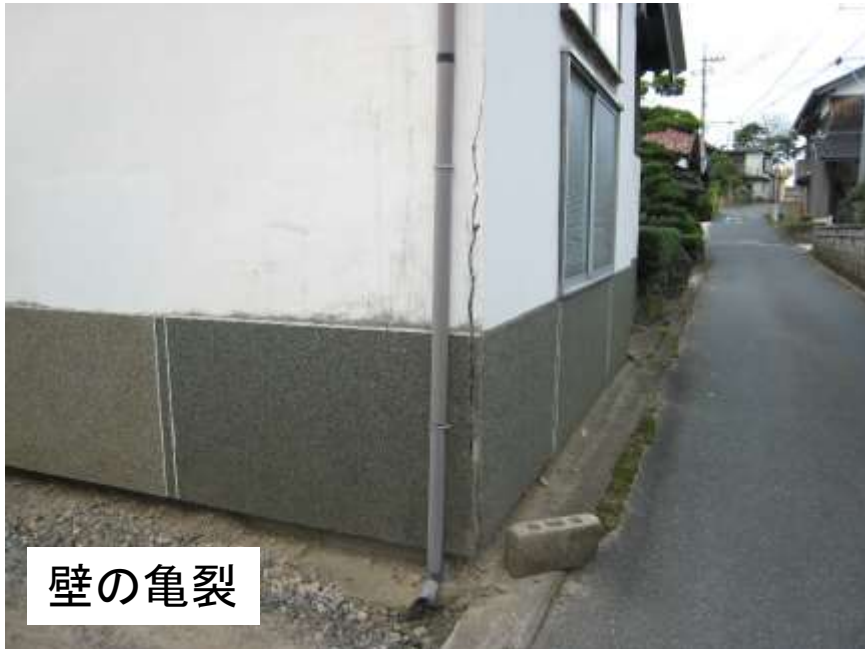
壁の亀裂

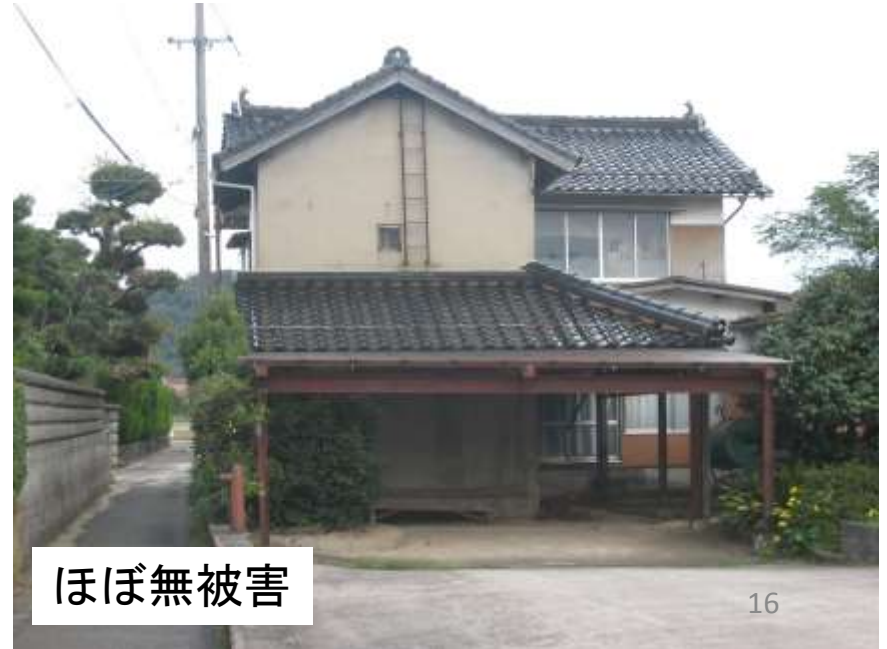
ほぼ無被害
