平成 28 年（2016 年）熊本地震による
木造建築物の被害調査報告会

資料集

主催 日本建築学会近畿支部木造部会

「平成 28 年（2016 年）熊本地震による木造建築物の被害調査報告会」

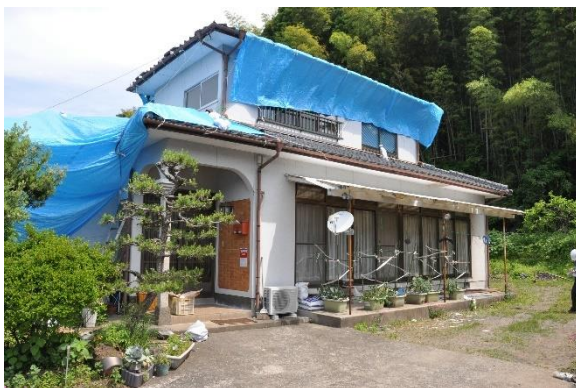
一例として、2次調査での悉皆調査において小谷地区および布田地区で見られた被害の状況を写真1.1～1.4に示す。屋根を立派に造る傾向が高い地域性であり、土葺き瓦はほとんど見られないとはいえ、屋根の被害が多く見られた。また、傾斜地や崖地では地盤崩壊の影響も大きい。

写真 1.1 屋根の損傷 (小谷)

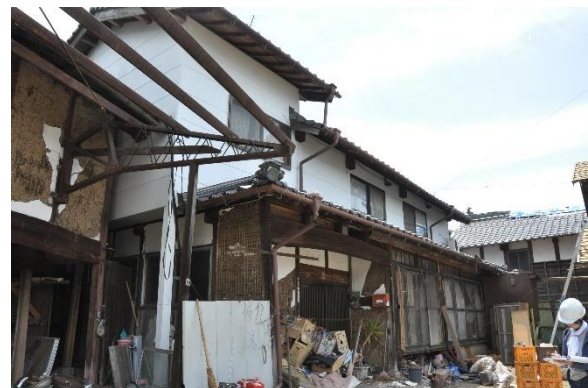
写真 1.2 外壁の損傷 (小谷)

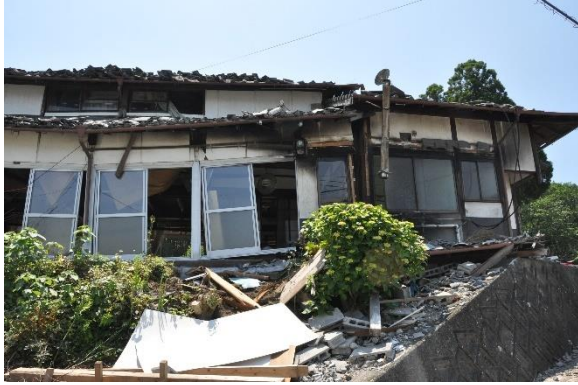
写真 1.3 地盤の崩壊と建物の損傷 (布田)

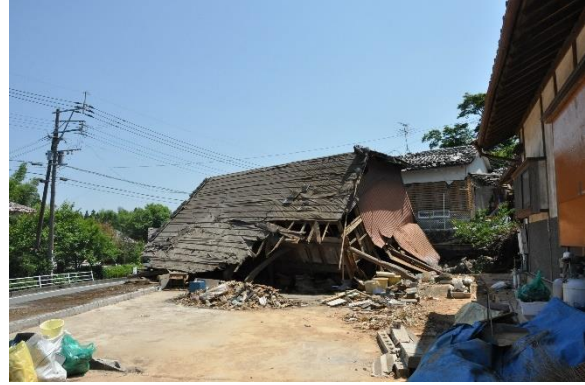
写真 1.4 崩壊した倉庫 (布田)

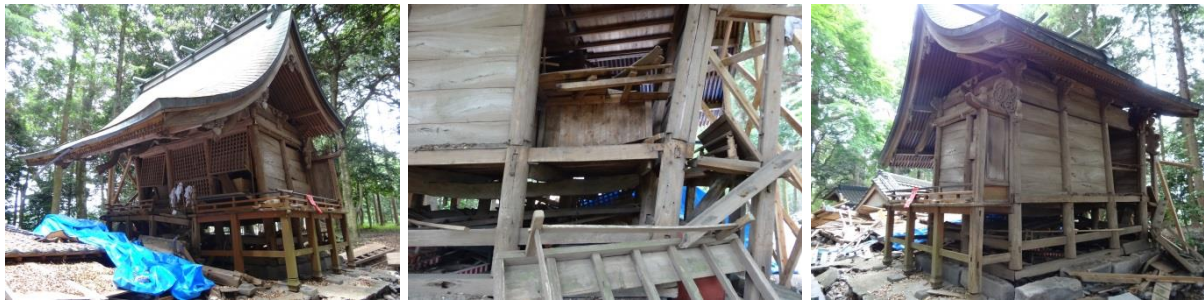
写真 1.5 西原村宮山 HC 神社本殿

背面 大きな残留傾斜

背面 大きな柱脚移動

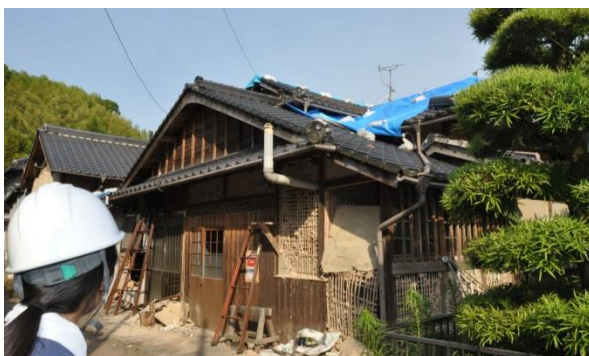
写真 2.5 専用住宅の被害例 (大破)

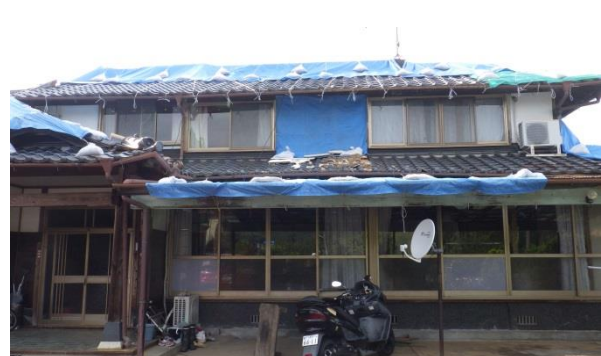
写真 2.6 専用住宅の被害例 (中破)

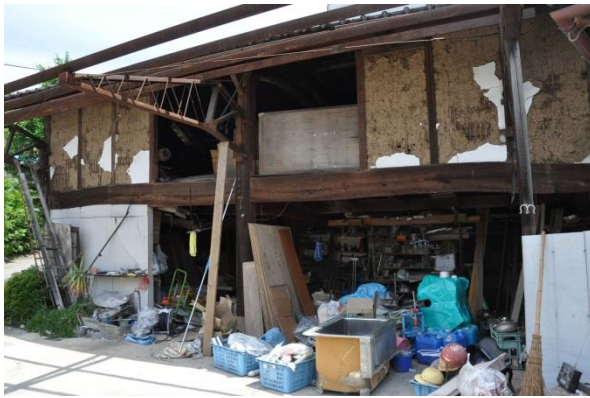
写真 2.7 倉庫・納屋の被害例（大破）

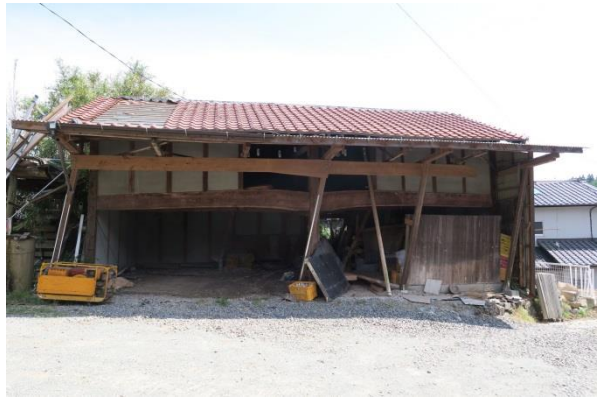
写真 2.8 倉庫・納屋の被害例（大破）

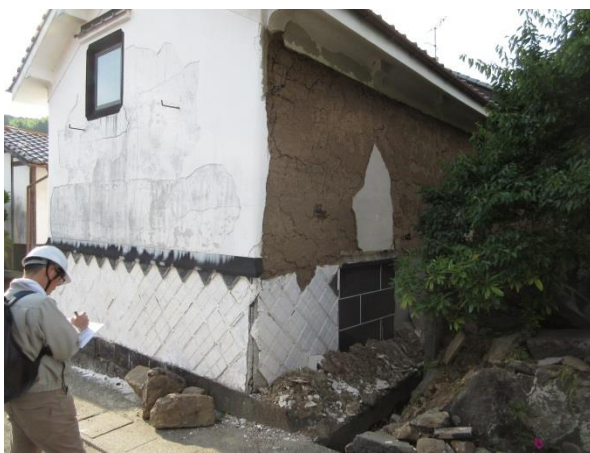
写真 2.9 土蔵の柱脚の移動（約 20cm）

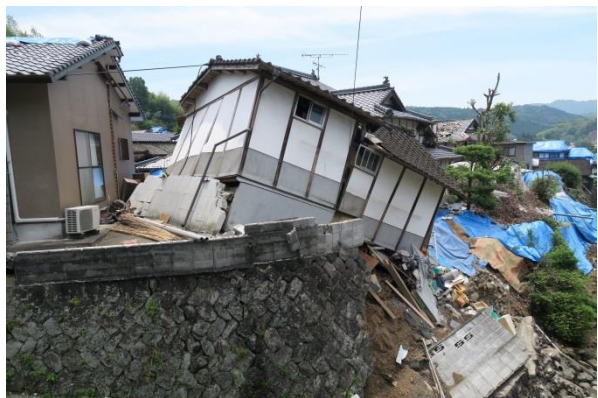
写真 2.10 擁壁の崩壊による被害例

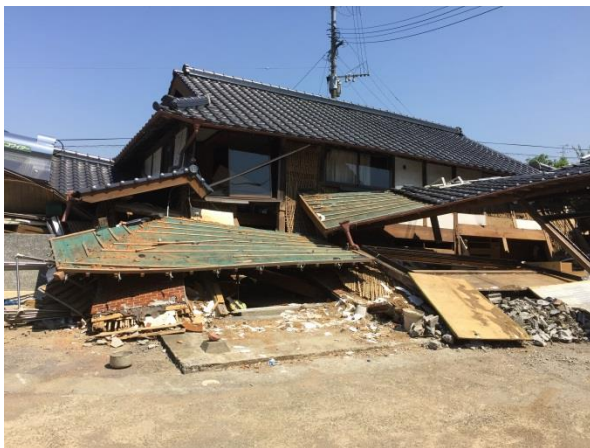
写真 2.15 専用住宅の被害例 (倒壊)

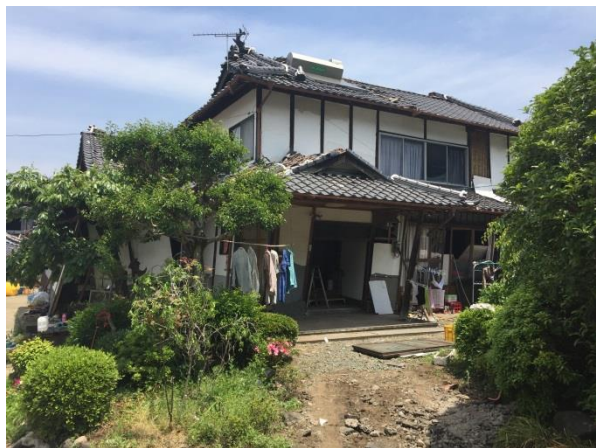
写真 2.16 専用住宅の被害例 (大破)

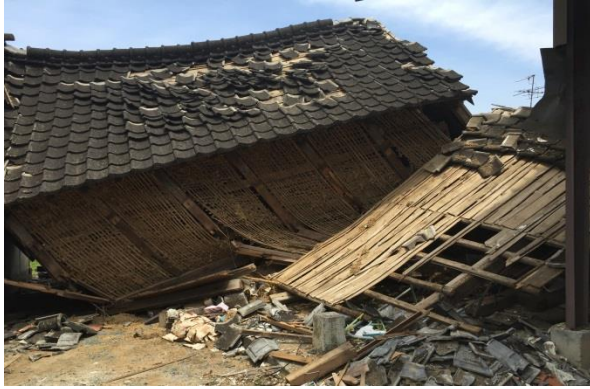
写真 2.17 倉庫・納屋の被害例（倒壊）

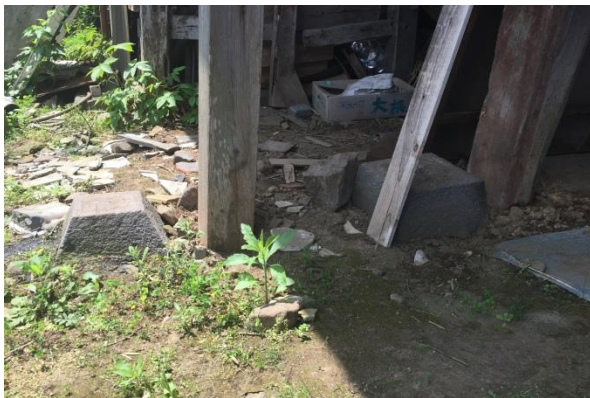
写真 2.19 倉庫の柱脚の移動（約 30cm）

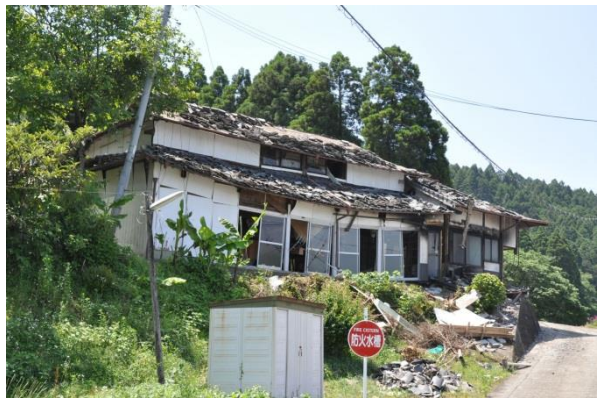
写真 2.20 擁壁の崩壊による被害例
