## 2016年8月24日 イタリア中部地震被害調査速報

## 1. 概要

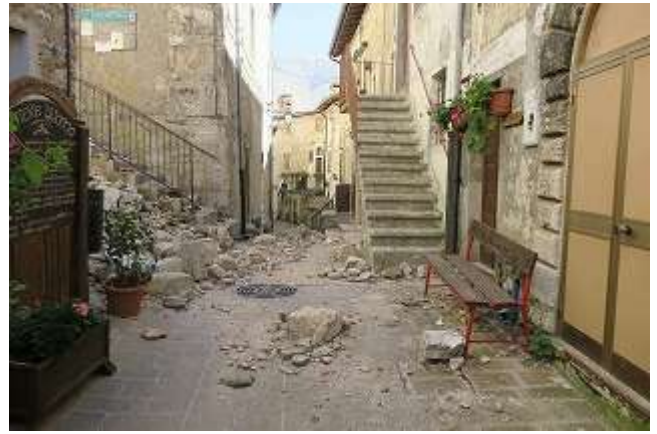
ウンブリア文化財保護局から派遣された建築家 Roberto Minelli 氏, 測量士 Raoul Paggetta 氏, 消防隊員 (Vigili del Fuoco) と一緒に, 市内と応急処置が終了したばかりの教会 (Chiesa di Santa Maria Assunta) の鐘楼 (写真 5-2) と, 応急処置がなされていないレッドゾーン内の小礼拝堂 (Oratorio del Sacramento) を視察した (写真 5-3, 5-4)。1997年9月26日に発生したイタリア中部ウンブリア地方の地震の後, 補強を行った組積造建築の被害はほとんどなかったが, 補強工事を行っていない建物に被害が発生していた (写真 5-6)。

写真 5-4 レッドゾーン

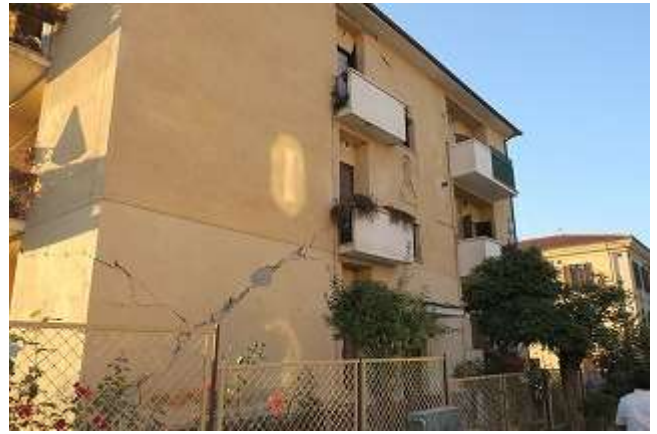
旧市街地の調査許可調整を行うとともに、新市街地の RC 造建物及び組積造建物を調査した。6 階建て RC 造集合住宅の組積壁の崩落があり、RC 造の定着被害により接合部にてバラバラとなった低層住宅も見られた (写真 5-14～5-39)。

写真 5-18 RC 造建物の被害

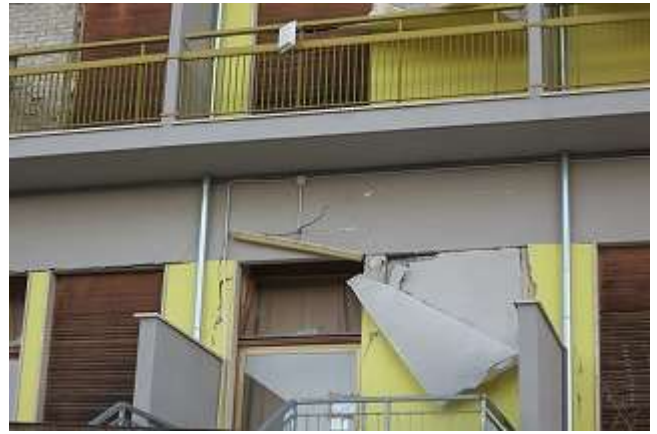
写真 5-26 RC 造建物の被害

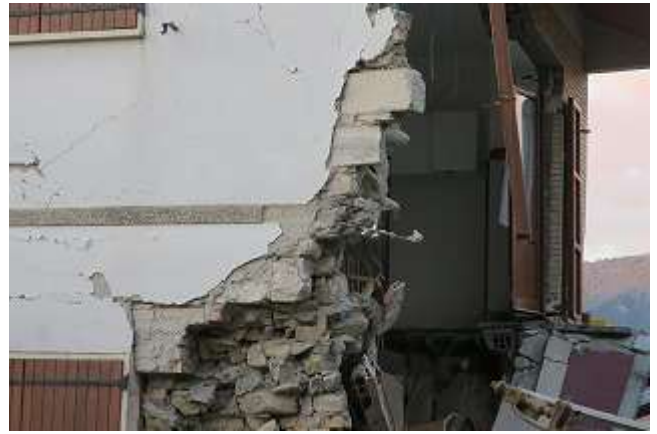
写真 5-34 RC 造建物の被害

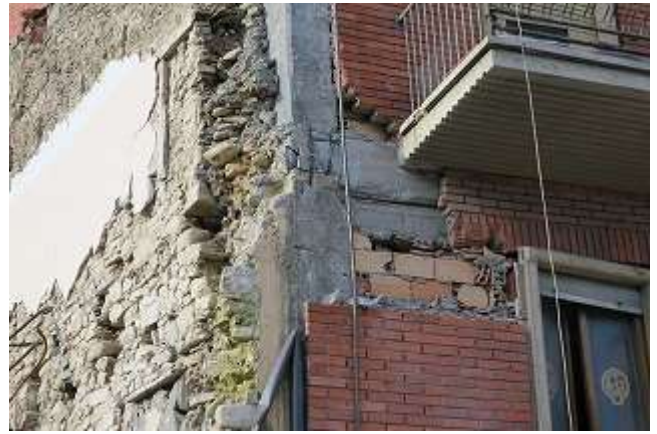
組積造の多数が壊滅的に崩壊し、通りは1層分に近い瓦礫の山となっていた(写真6-2～6-4, 6-9～6-16). 組積壁の崩壊により RC 造の水平材があるものの RC 造の水平材が脱落していた. RC 造建物は組積壁の被害や定着部の破壊があり(写真6-5, 6-6), 鐘楼はひび割れが生じているが、倒壊せずに残っていた(写真6-7, 6-8).

写真 6-6 RC 造建物の被害

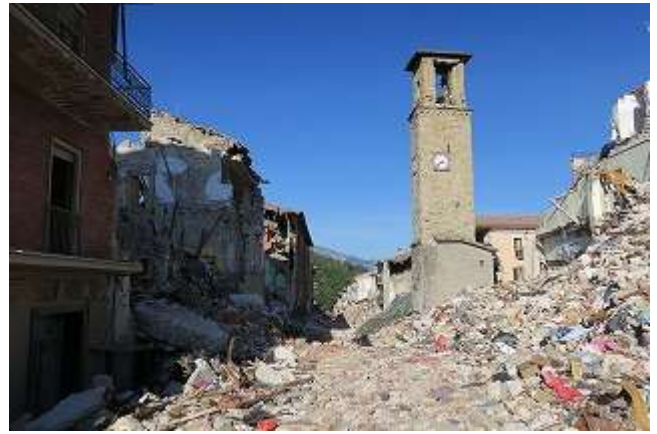
写真 6-14 組積造建物の被害

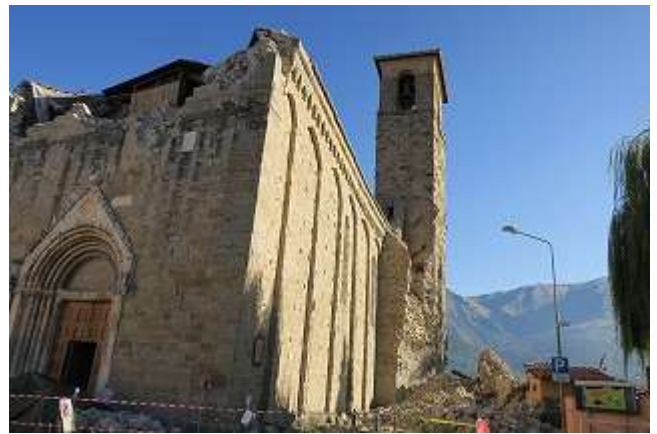
写真 6-16 Sant'Agostino 教会堂の被害

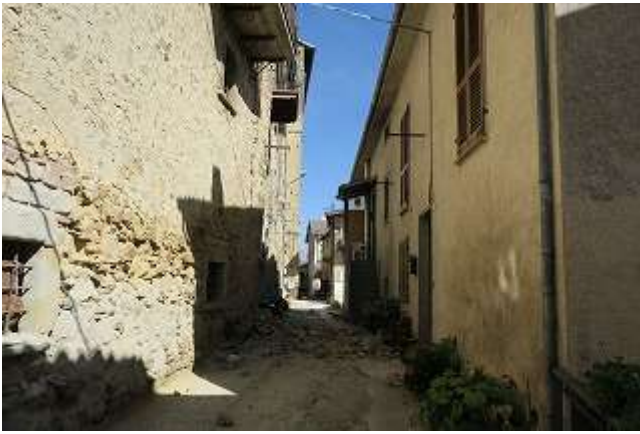
印象としては 20%～30%程度の組積造が崩壊していた（写真 6-17～6-28）。崩壊していない町の中心を徒歩で調査した。人口は数百人と思われる比較的小さな町の印象であった。

写真 6-17 組積造建物の被害

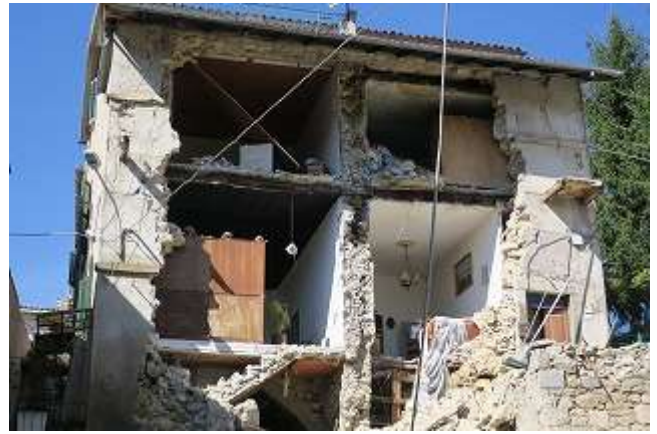
写真 6-18 組積造建物の被害

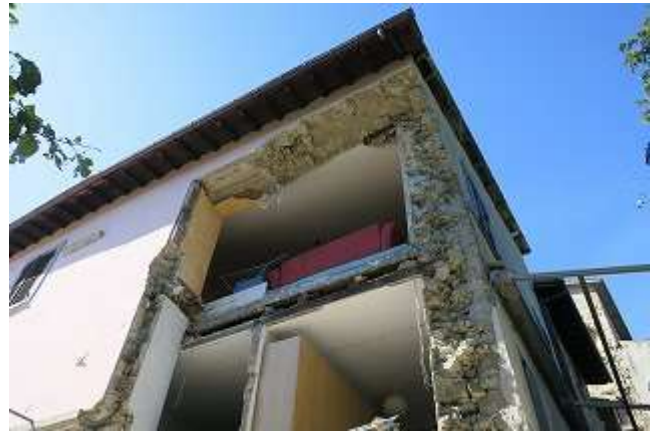
写真 6-26 組積造建物の被害

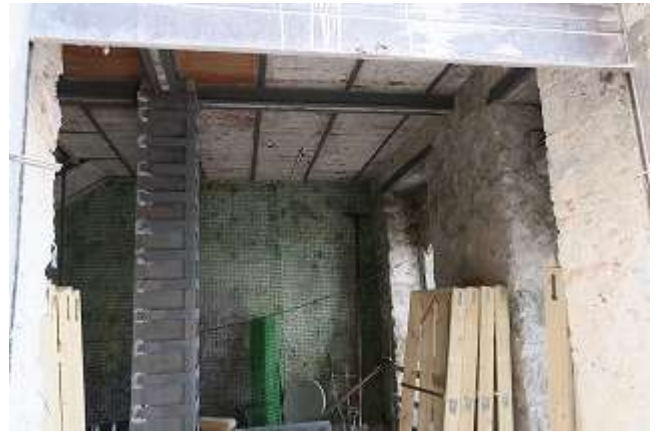
旧市街地の復興は、6年前の被害から未だに手のつかない集合住宅も多いが（写真 6-31、6-32）、20年かけての復旧作業中であり色々な施工状況が確認できる（写真 6-33、6-34）。

写真 6-34 補強工事中の RC 造建物

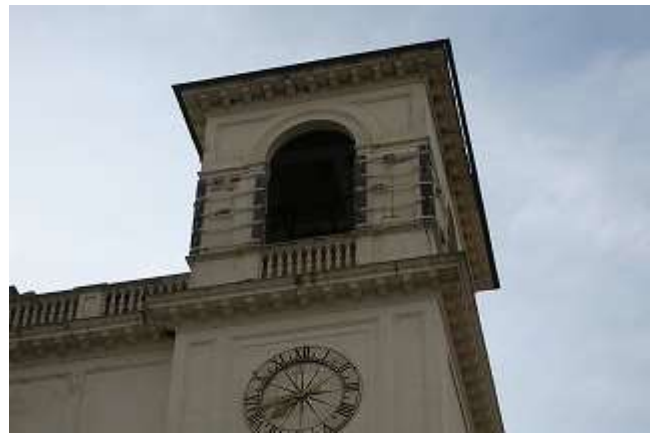
写真 6-36 応急処置のままの鐘楼

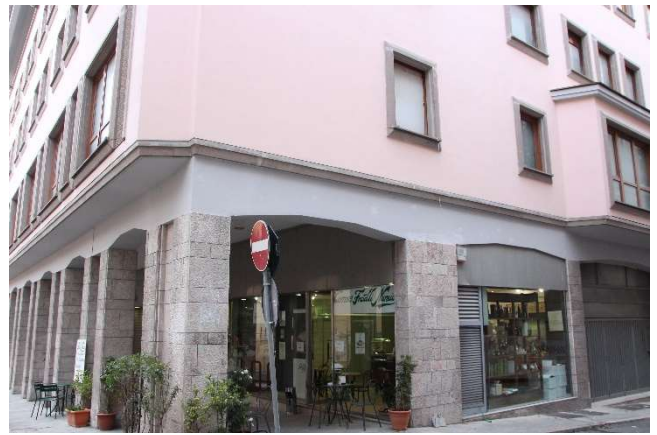
震災発生時より行われてきた市街地の封鎖は現時点ではほぼ解消されており、工事により侵入が危険と思われる箇所以外は基本的に入れない箇所はない状況となっている。当然のことながら町全体としての復旧が進んでいるものの、復旧の度合は場所による温度差がみられる。最も復旧が進んでいる箇所はドーム広場と呼ばれる旧市街地のセンター街（写真 6-35～6-37）であり、観光としてラクイラを訪れる人も多いことから広場に面する商店等は再開している（写真 6-38）。また、市により指定を受けて補助金による復旧を目指す歴史的に重要な施設についても工事が行われている。ただし、現在進行中であり、進捗状況については震災からの経過年数を考えると速いとはいえない。ポスター（写真 6-39）には完成年が記載されているが、通常数年間の工期を予定しているようである。その他の箇所の復旧としては、基本的に大きな通りに面している箇所は比較的復旧が進んでいるようである。特にホテル等の商業施設のあるドーム広場周辺ではその傾向が強い。一般的な住居地区での復旧度合いは程度の差が大きく、住める状態に復旧して住居となっているもの、貸家や売り家として示されているものもあるが（写真 6-40）、一方震災後の応急処置のまま放置されているものも多い。

写真 6-38 ドーム広場付近の店舗

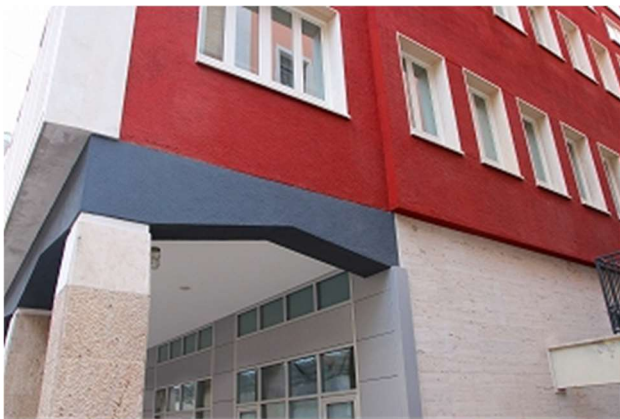
被災した建物の応急補強では, 部材を構成する石等の落下を防ぐことを目的としたと思われる柱の巻き立て補強や, 壁面の引き込み補強が行われていた (写真 6-42). 復旧時には, 柱部材を鋼板により四方から抑える補強や, 新たに壁面を面外方向に抑え込む新たな鋼材補強をしたものも散見されたが, 一般にはひび割れ箇所のセメント系材料による埋め込みを行い, 表面補修を行ったのみの場合が多いのではないかとと思われる. 鉄筋コンクリート造で軽微ではあるが, せん断ひび割れが発生していた箇所の補修についても, ひび割れ補修と外装塗装による対応が行われたものと思われる (写真 6-43).

写真 6-43 せん断ひびわれが発生した梁の補修

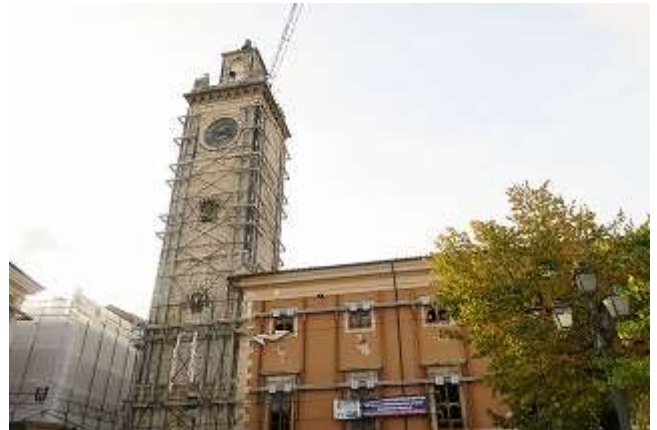
- **Torre Civica** (市民の塔, 市庁舎に隣接された鐘楼): 修復途中である. 設置したモニタリング装置は, 泥棒による市庁舎の電源部品盗難により 1 年以上稼働が停止していた. 3 年前と外観上は大きく進展した様子はない (写真 6-44).
- **Sant'Agostino** (サンタゴスティーノ, 元教会, 被災時劇場): 2016 年 1 月から 2 カ年計画で, ドームの補強工事が開始し, 建物内部は頂部まで足場がかかっている (写真 6-45). 礼拝堂, 聖具室などの下部構造の補強工事は, ドームの補強工事完成後 2 カ年計画で実施する予定である. 設置したモニタリング装置については 2016 年 1 月からの補強工事のために取り外されていた. 3 年前と外観上は大きく進展した様子はない. 現場監督によると, 8 月 24 日の地震によりクラック幅が大きくなり, 窓などの開口部周りでは補強部材が外れたりして沈下が発生している.
- **San Silvestro** (サンシルベストロ教会): 補強工事のため, 2013 年 6 月 27 日にモニタリングシステムを撤去している.

写真 6-44 市庁舎と市民の塔

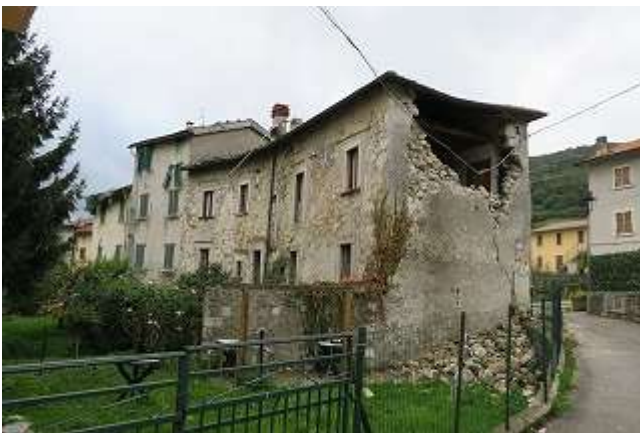
3階建て建物が多数の住宅地であり、部分的に古い組積造の壁が崩落していた(写真7-13～7-16)。外部は被害のない教会でも内部は屋根が落ちるなどの被害が生じているとのことであった。車両や人の通行を確保するための応急処置や建物開口部補強がなされていた(写真7-17, 7-18)。RC造の塔(鐘楼)は無被害であった。一方、改修後の中学校(Scuola Media Statale Angelo Ruffini)にせん断ひび割れが生じていた(写真7-19, 7-20)。

写真 7-13 組積造の被害(面外方向)

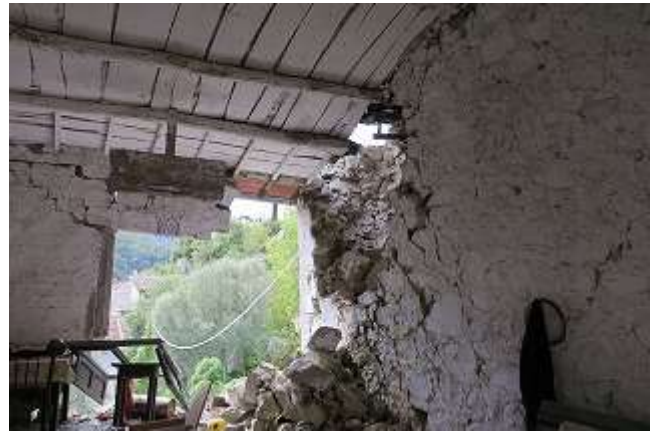
旧市街部の組積造住宅がほぼ全滅に近かった（写真 7-21～7-36）。タイバーが両方に入った組積造は健全であった（写真 7-27, 7-28）。彫刻家と思われる人物がひとり、レッドゾーン周囲で生活しているが、50名が亡くなった地域である。本人曰く、ラクイラ地震ではゆっくりとした揺れを感じたが、今回は落石のような衝撃が25秒くらい感じたとのことである。崩落した家で睡眠中であったが、キッチン下で助かったそうである。

写真 7-26 組積造の被害

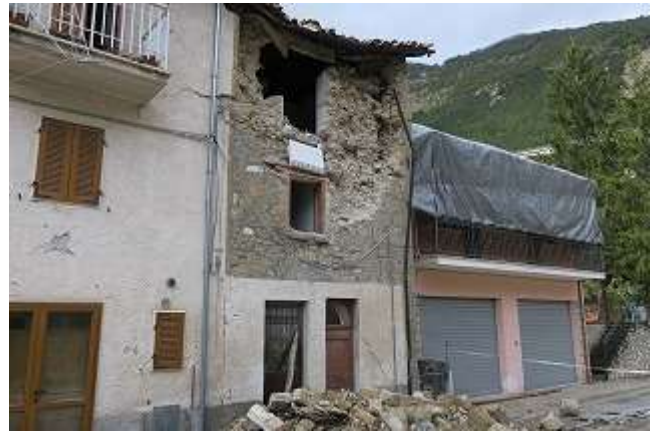
写真 7-34 組積造の被害

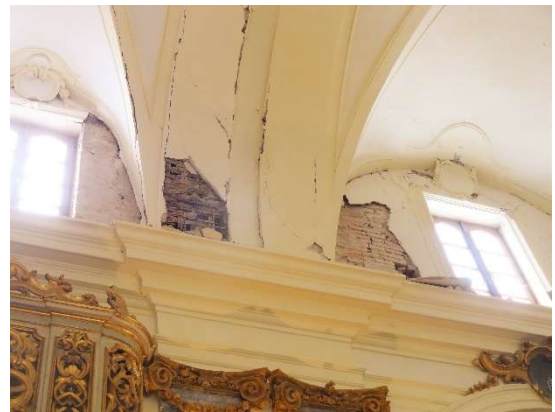
修道院の教会のファサードが地震により面外に若干はらみ出しており，アーチ部の頂部レンガが面外に崩落していた。教会内部は，幅 6.7m（1 スパン木下地アーチ），長さ 17.4m（4 スパン），高さ 10.2m（アーチ内側）であった。また，教会の隣の建物の壁も大きく崩落していた（写真 7-37～7-44）。

写真 7-40 教会内部の壁の損傷

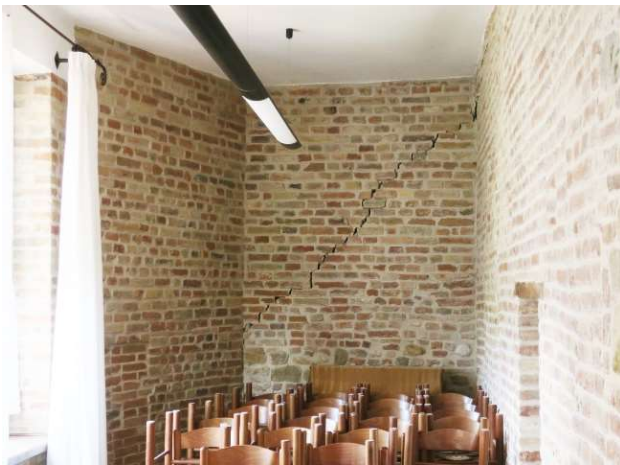
写真 7-41 教会内部の壁のひび割れ

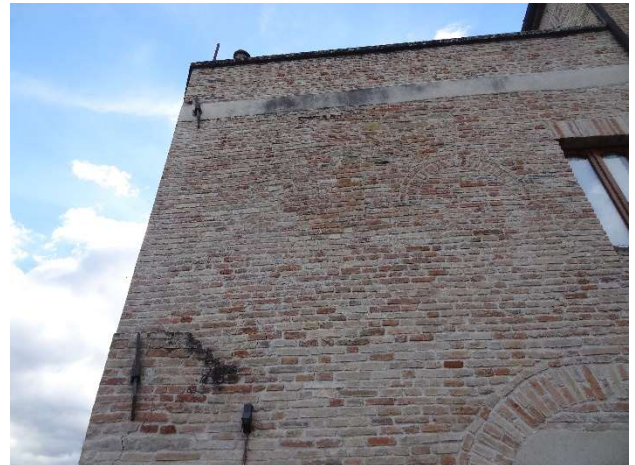
写真 7-42 教会外部の壁のひび割れ

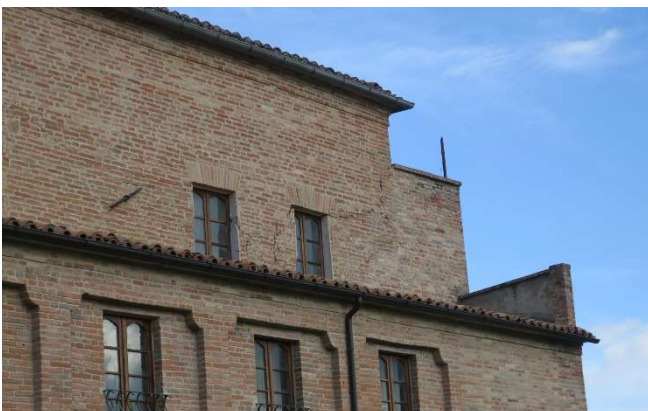
写真 7-43 教会外部の壁のひび割れ

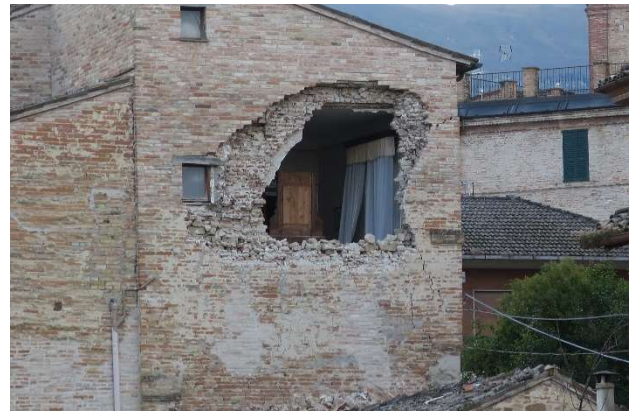
写真 7-44 教会の隣の建物

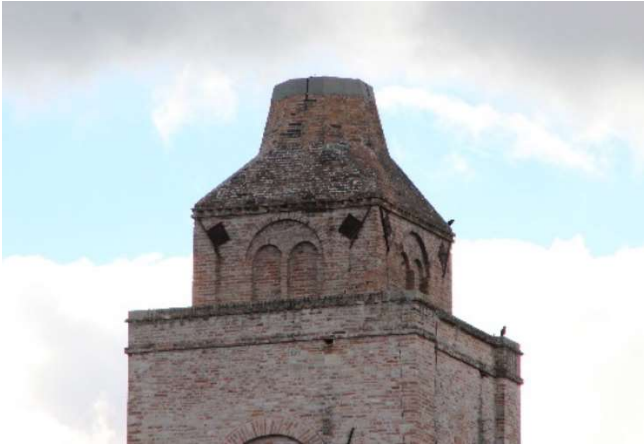
1200年に建設され1997年に改修された教会で、教会内部は幅10m(1スパンアーチ)、長さ31m(5スパン)、高さ15m(アーチ頂部)である。地震時に教会の鐘樓の頂部(内部に無筋コンクリート充填)が破損し屋根に落下したとのことである。調査時はモルタルで応急的に頂部が覆われていた(写真7-45)。教会内部は壁や天井に多数のひび割れや損傷が見られ、外部の壁にも大きなひび割れがあった(写真7-46～7-48)。

写真 7-45 教会の鐘樓頂部の破損

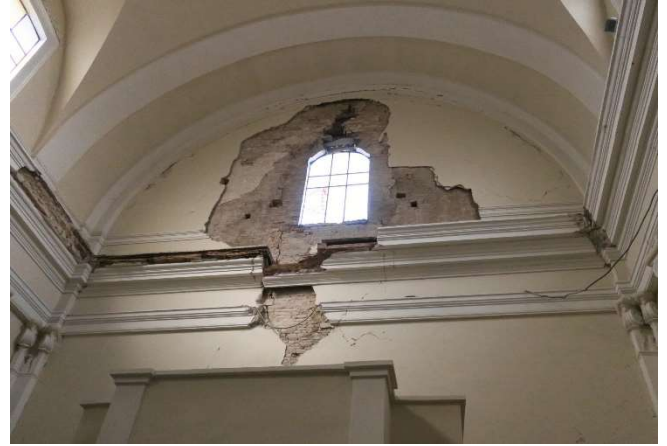
写真 7-46 教会内部

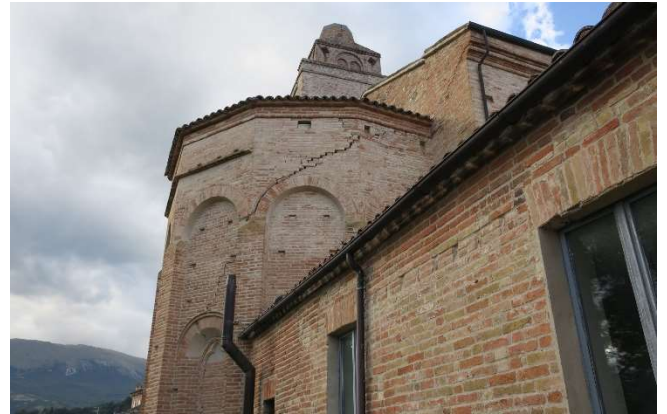
写真 7-48 教会外部のひび割れ

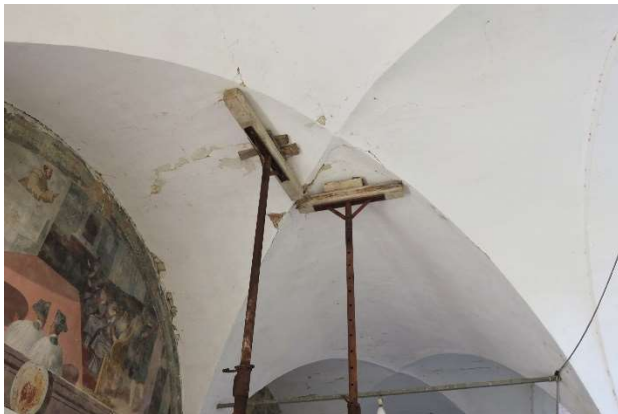
回廊のアーチ天井や壁にひび割れが発生していた(写真7-49, 7-50)。

写真 7-49 回廊の天井のひび割れ

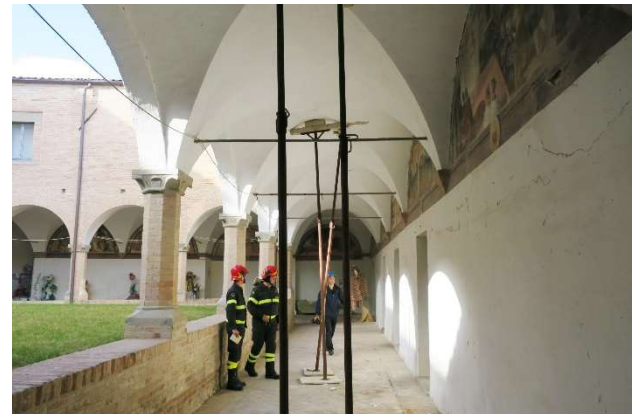
写真 7-50 回廊の壁のひび割れ

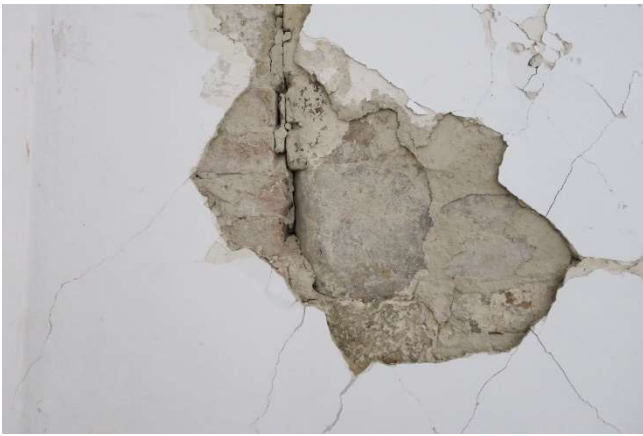
博物館の壁は大きく損傷し、開口部の間壁にはせん断ひび割れあった(写真7-51, 7-52)。

写真 7-51 博物館の壁の損傷

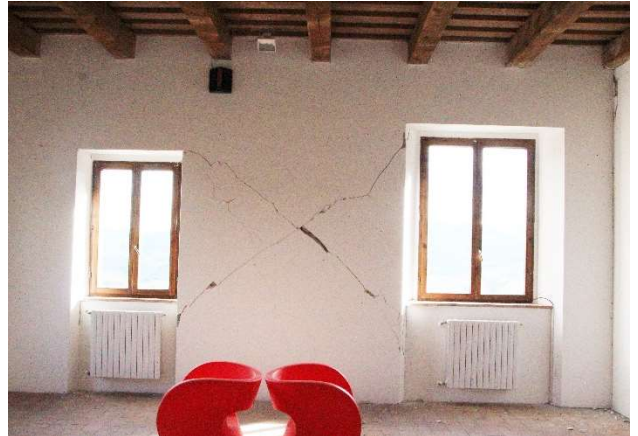
写真 7-52 博物館の間壁のひび割れ

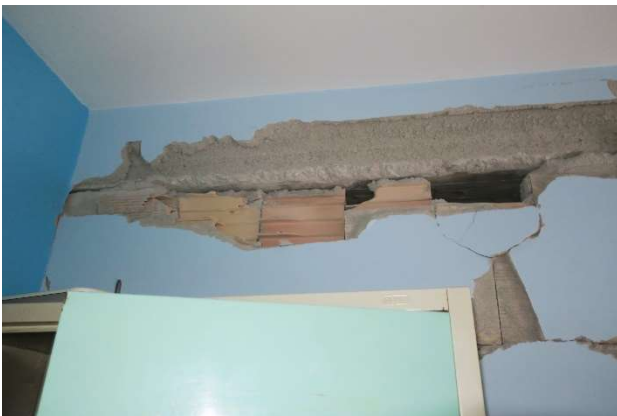
2次壁は厚さ 100mm 程度の中空レンガをモルタルで部分的に積み上げているが、ひび割れや落下が多かった。外壁は 100mm 厚さ程度の中空レンガが 2~3 階まで通して約 8m 積み上げられていたが、地震時に崩落し、停車中の救急車両の上に落下したとのことである (写真 7-53~7-57)。建物は比較的新しく、RC 造の構造躯体には問題がほとんど生じていないが (写真 7-58)、2次壁は手抜き工事の可能性がある大きいと思われた。

写真 7-53 病院の壁の損傷

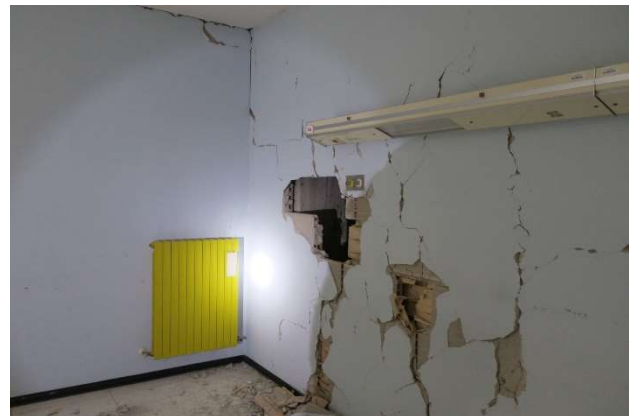
写真 7-54 病院の壁の損傷

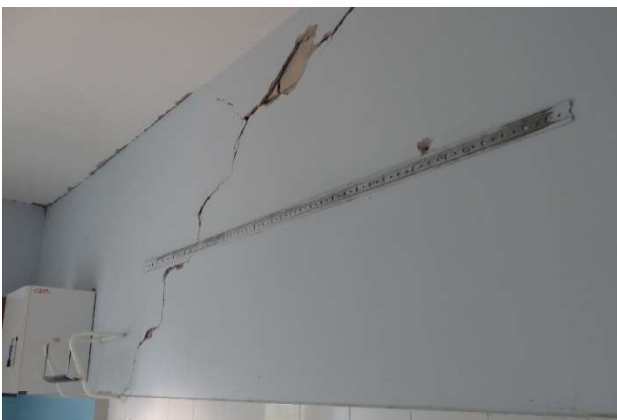
写真 7-55 病院の壁のひび割れ

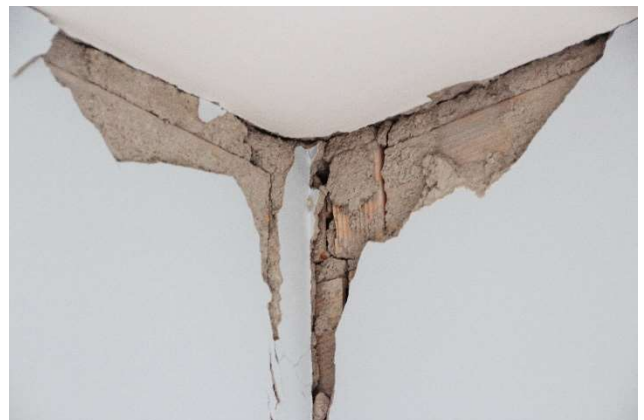
写真 7-56 病院の壁の損傷

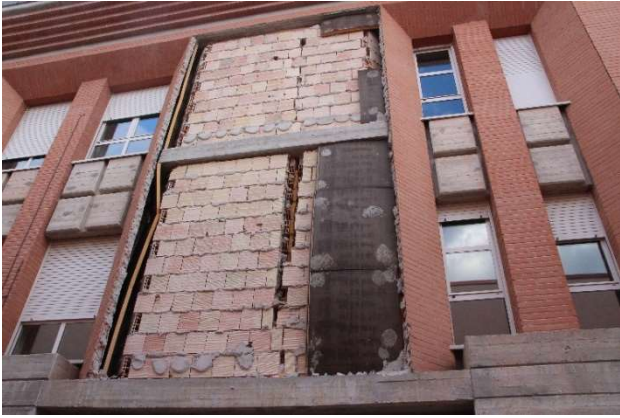
写真 7-57 落下した外壁部分

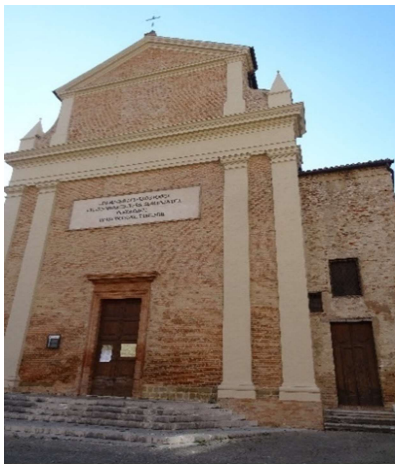
写真 8-1 教会正面

1997年の地震後に耐震改修を行い、地震発生時も改修工事中であった。地震によりタイバーが外れ、足場の上に落下した。壁際にひび割れが発生し、一部は外部に貫通しているものと思われた(写真 8-1~8-4)。

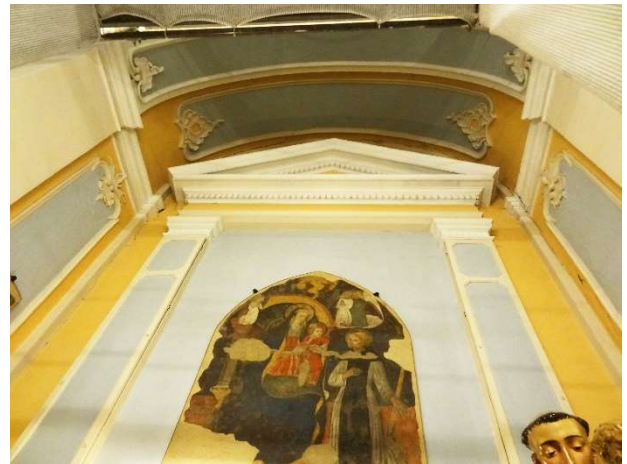
写真 8-2 壁際のひび割れ

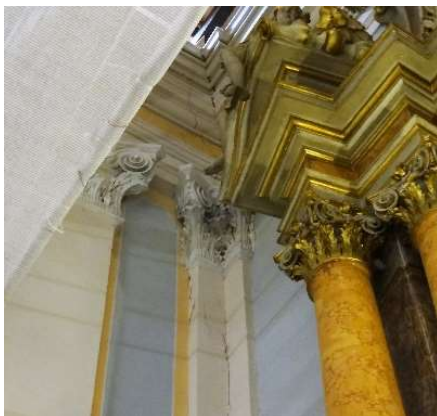
写真 8-3 壁際のひび割れ

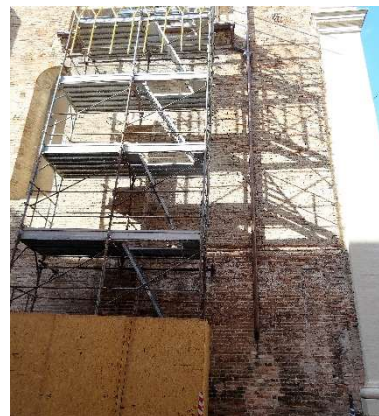
写真 8-4 外壁のひび割れ

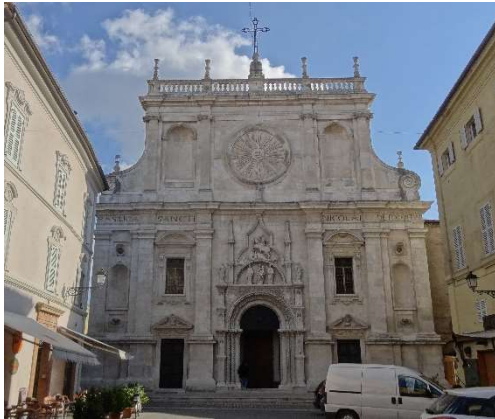
写真 8-5 大聖堂正面

教会の壁にひび割れが発生した。教会の天井裏や屋根は、過去の改修により木造の小屋組みの束が切断され、鉄骨造の小屋組みにより屋根と天井を別々に支持している形状となっていたが、地震による被害は見受けられなかった (写真 8-5~8-7)。

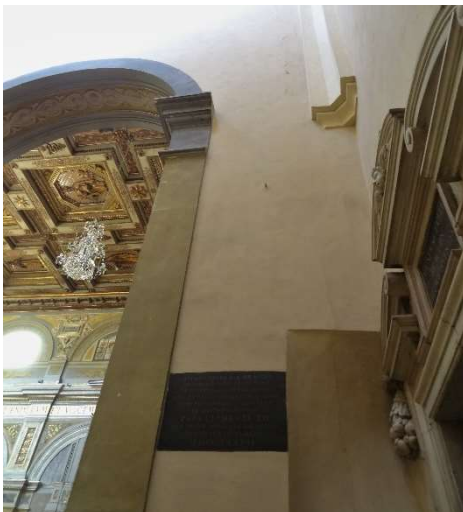
写真 8-7 壁のひび割れ

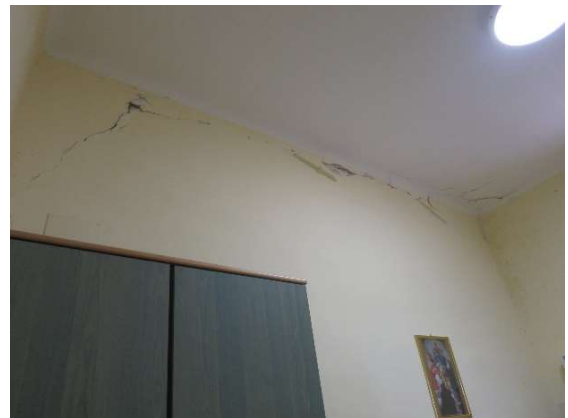
教会に付属した回廊の上階の修道院の壁に外部と貫通したひび割れが発生していた (写真 8-9~8-10)。

写真 8-8 回廊上階修道院の壁のひび割れ (内部)

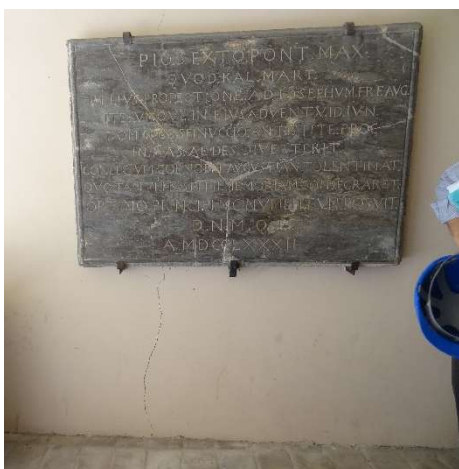
写真 8-9 回廊上階修道院の壁のひび割れ (外部)

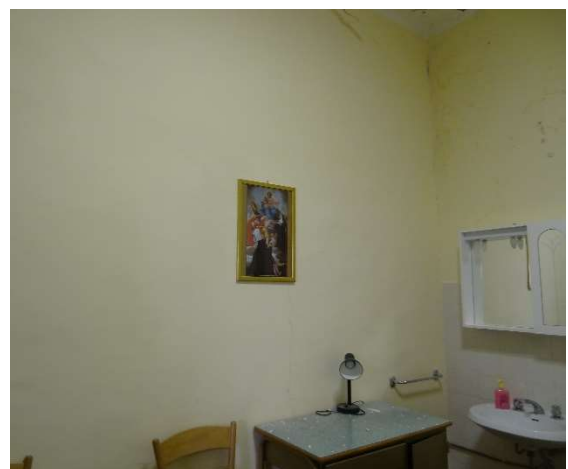
写真 8-10 回廊上階修道院の壁のひび割れ (内部)

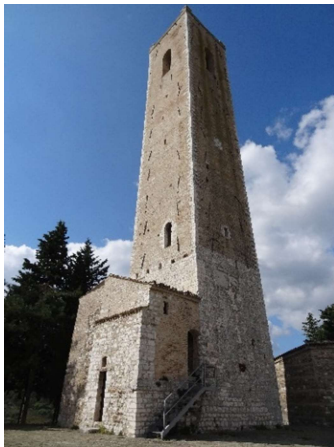
写真 8-11 塔全景

高さ 40m ほどの組積造の塔であるが、下部は RC 造で補強されている (写真 8-11)。壁や床にひび割れが発生していた (写真 8-12~8-14)。

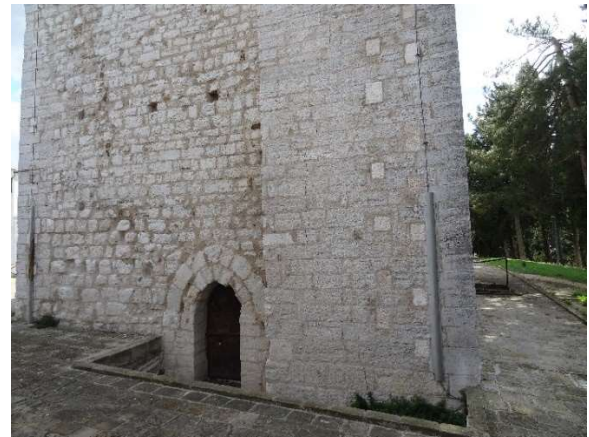
写真 8-12 壁のひび割れ

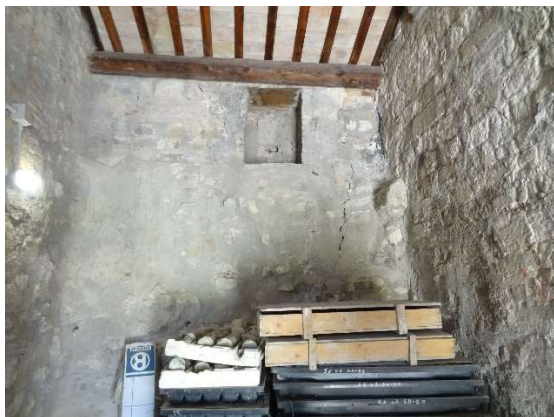
写真 8-13 壁のひび割れ

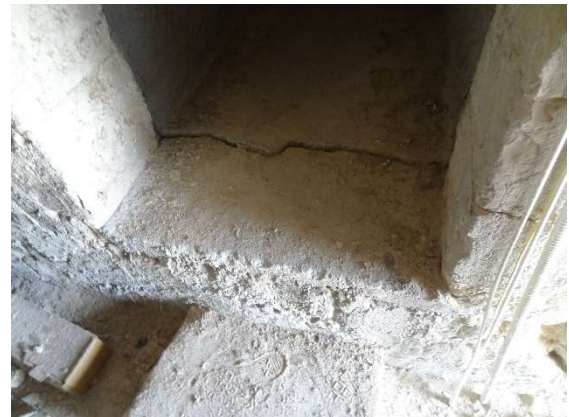
写真 8-14 床のひび割れ

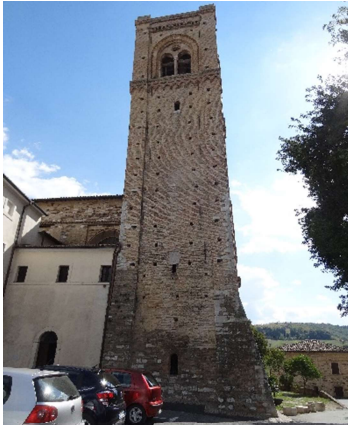
写真 8-15 鐘楼全景

大聖堂の鐘楼の内部の壁にひび割れが発生していた (写真 8-15~8-17).

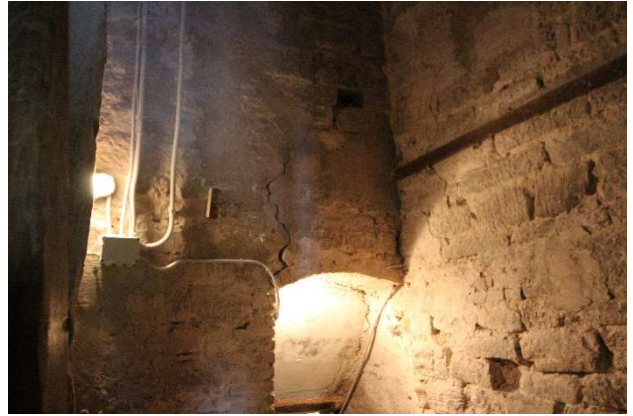
写真 8-16 壁のひび割れ

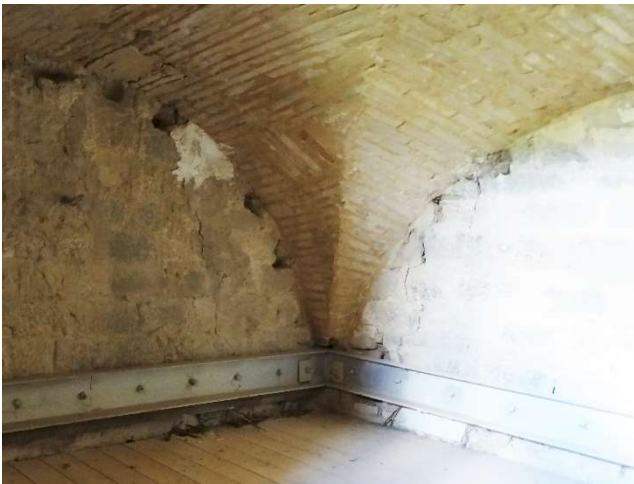
写真 8-17 壁のひび割れ
