# 2016 熊本地震

2016. 4. 15 午後時点, 益城町の被害状況

九州大学大学院 佐藤利昭

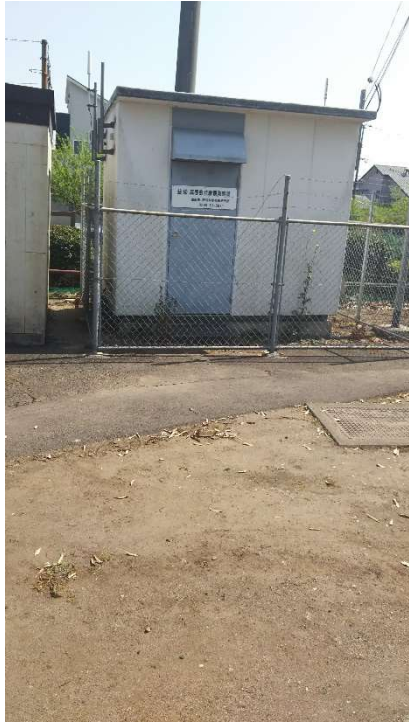
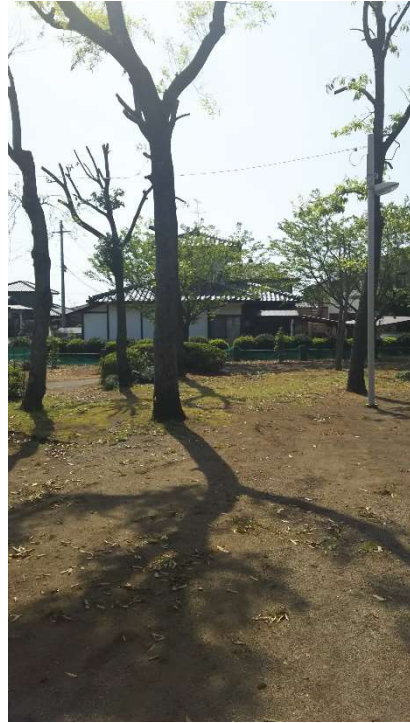
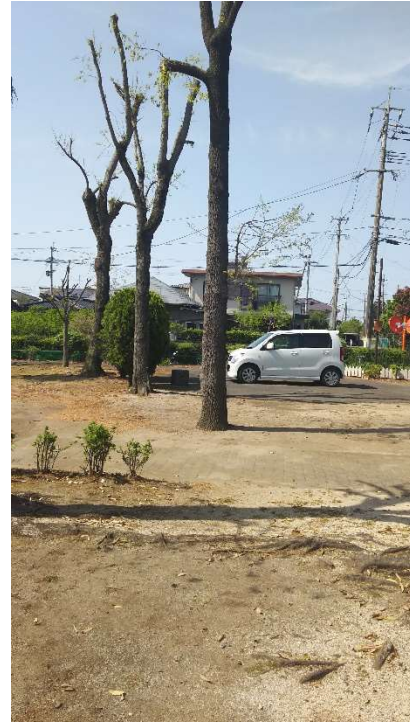
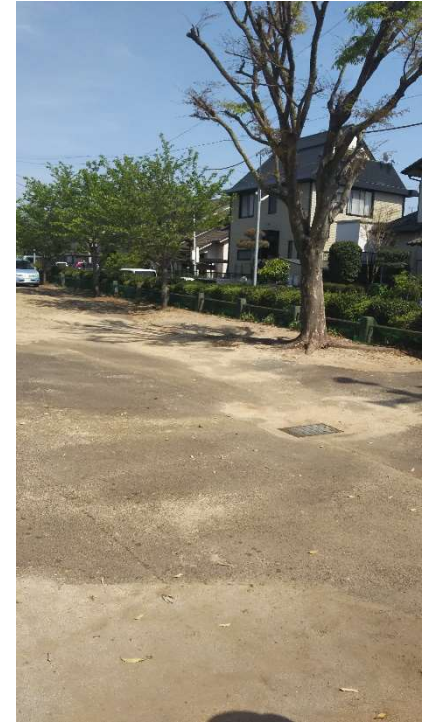
建物被害はほとんど見られない

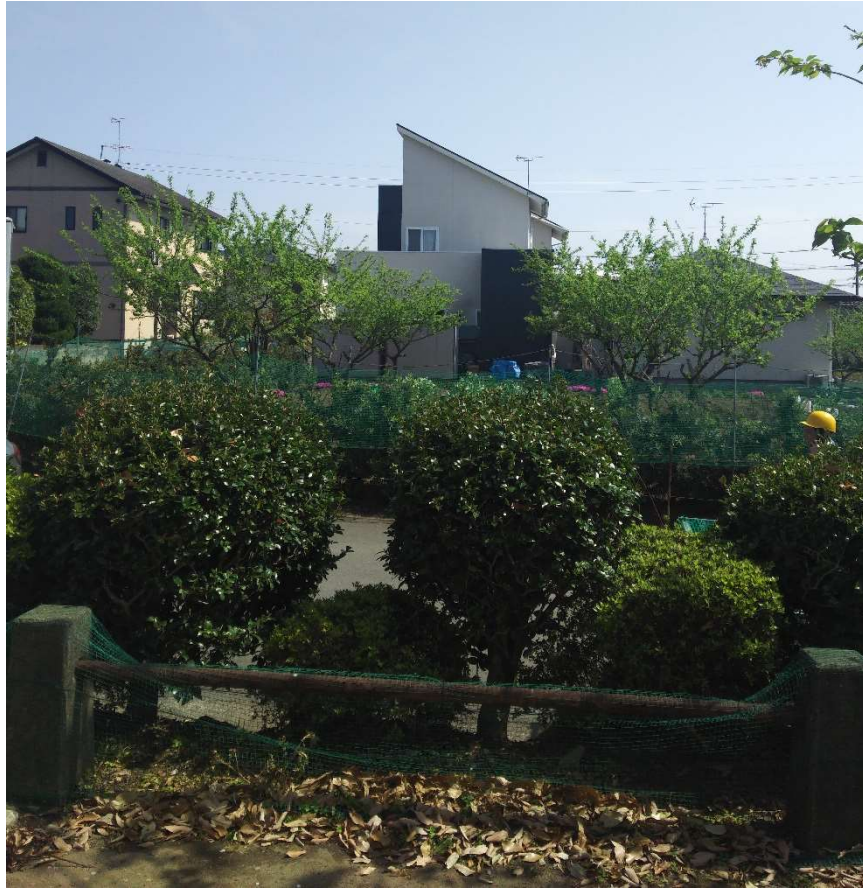
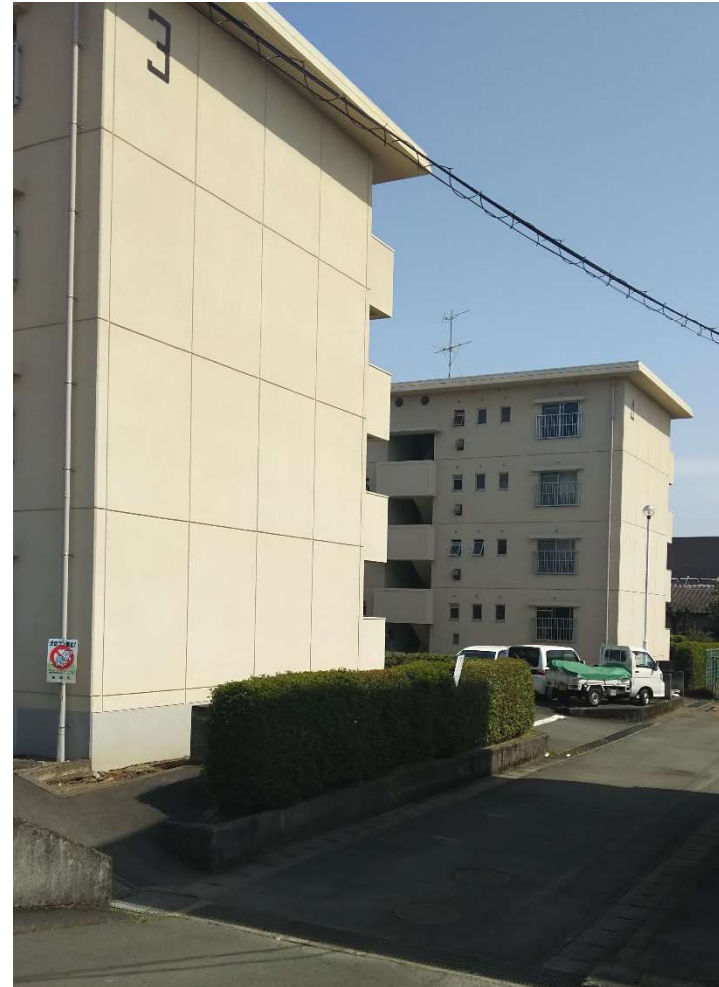
新しい住宅・古そうな  
団地建物も健全

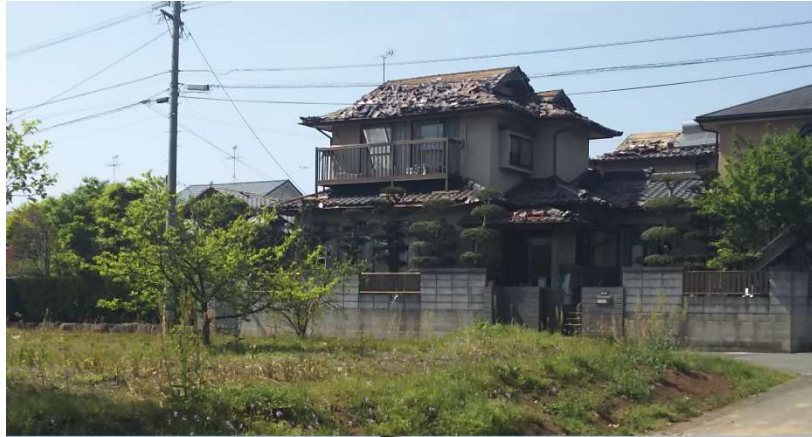
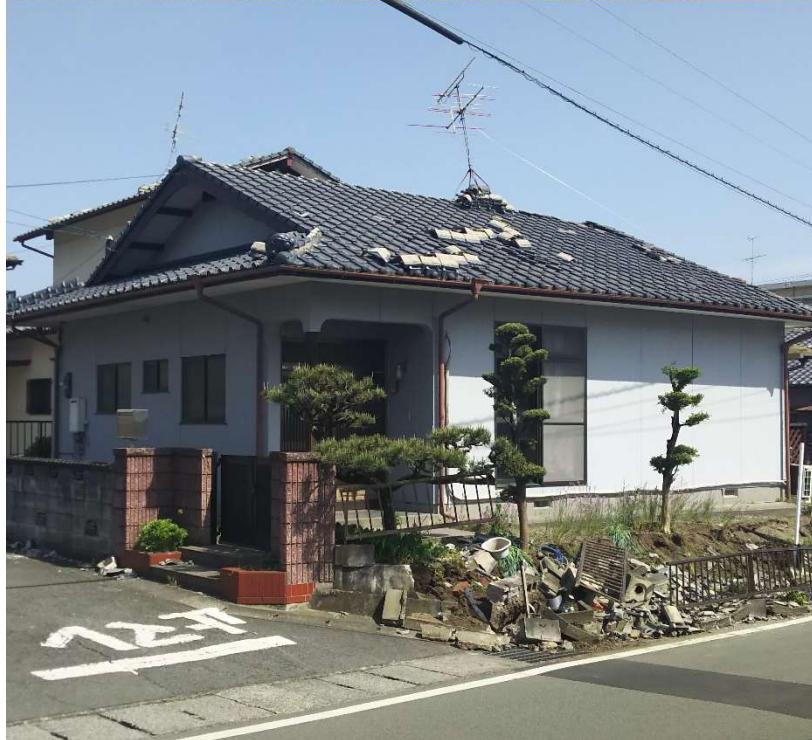
瓦・塀の被害はある

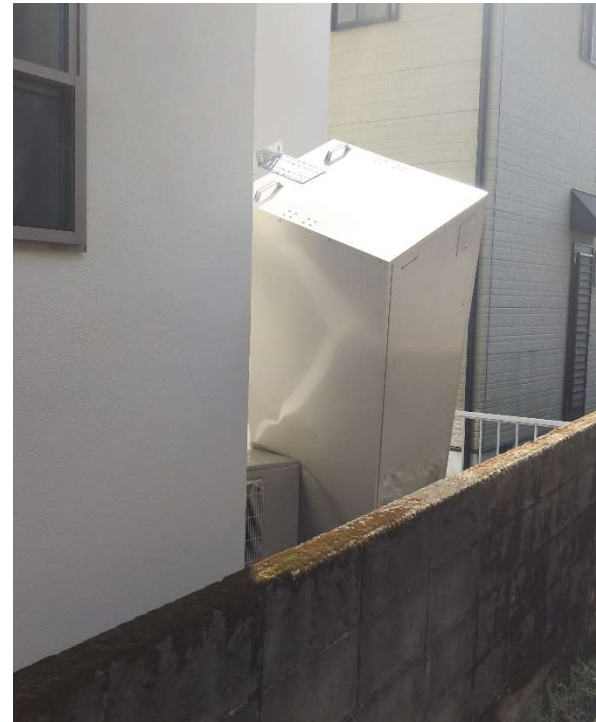
蓄電池(?), プロパン  
ガスの転倒が目立つ

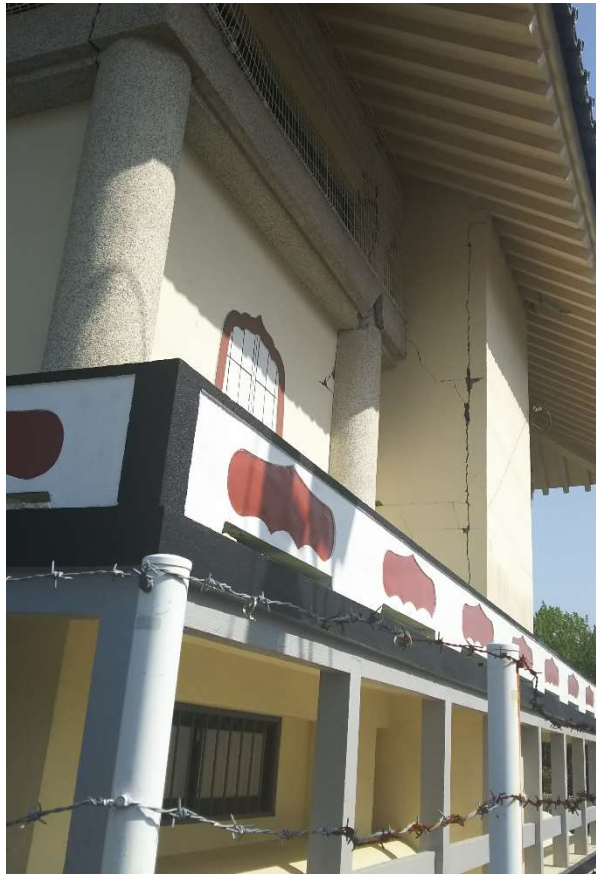
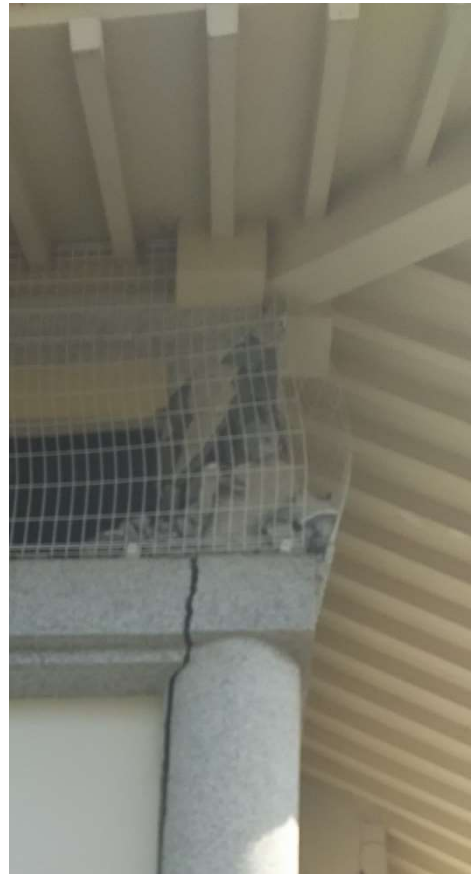
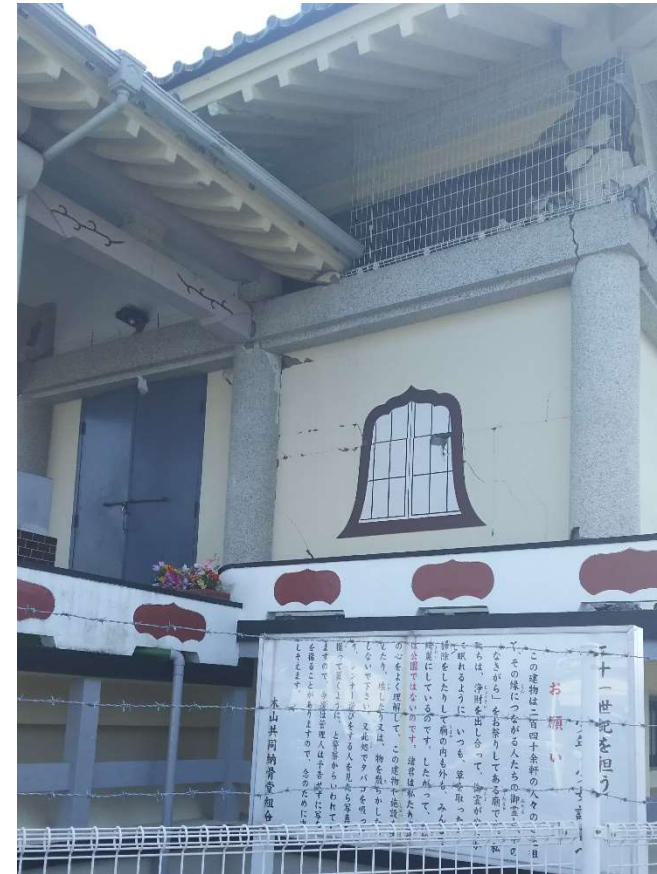
RC 被害がある(お寺で墓石転倒は 8 割位?)

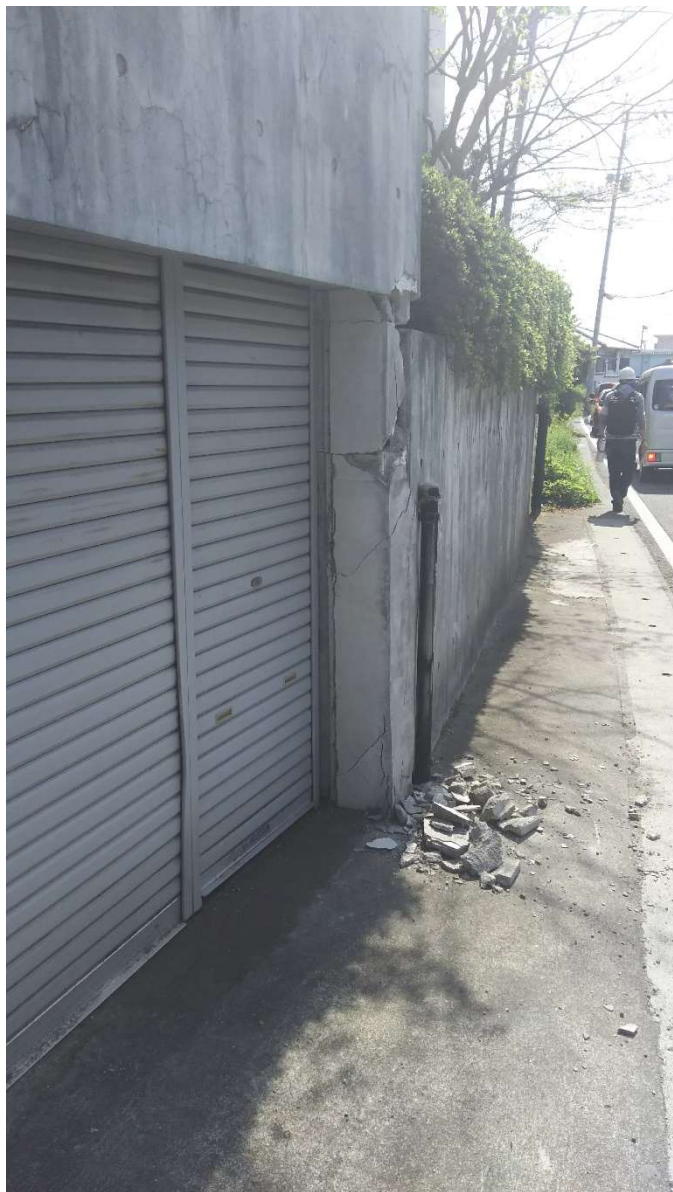
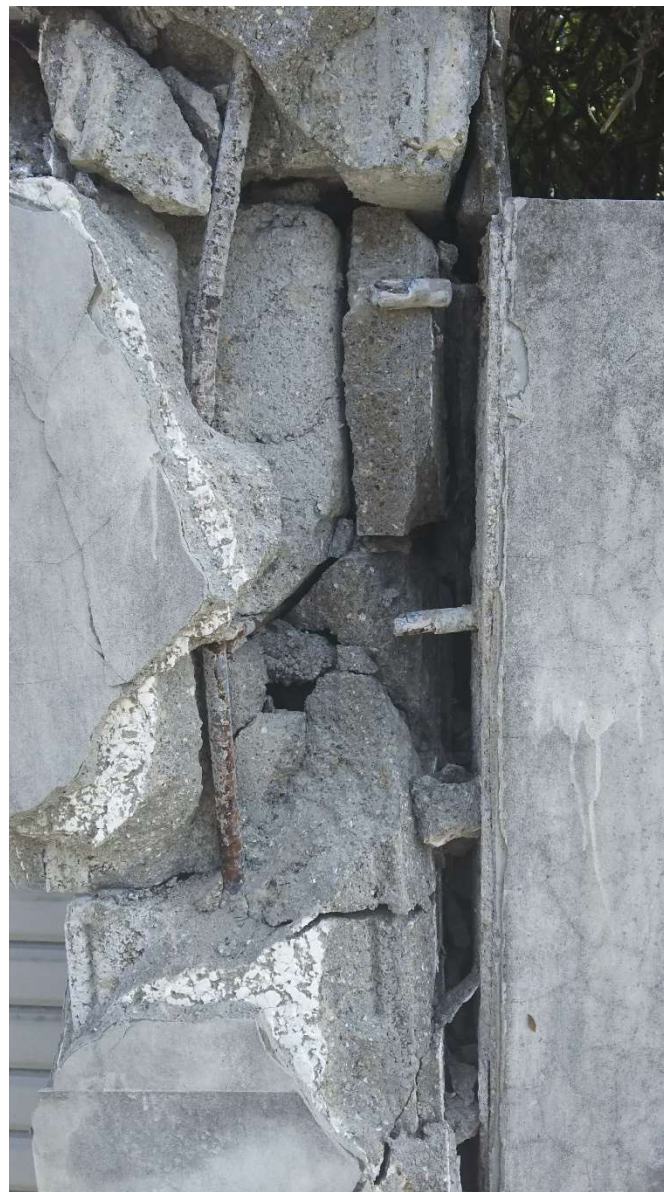
RC 被害  
(車庫)  
擁壁も  
兼ねてる  
可能性有

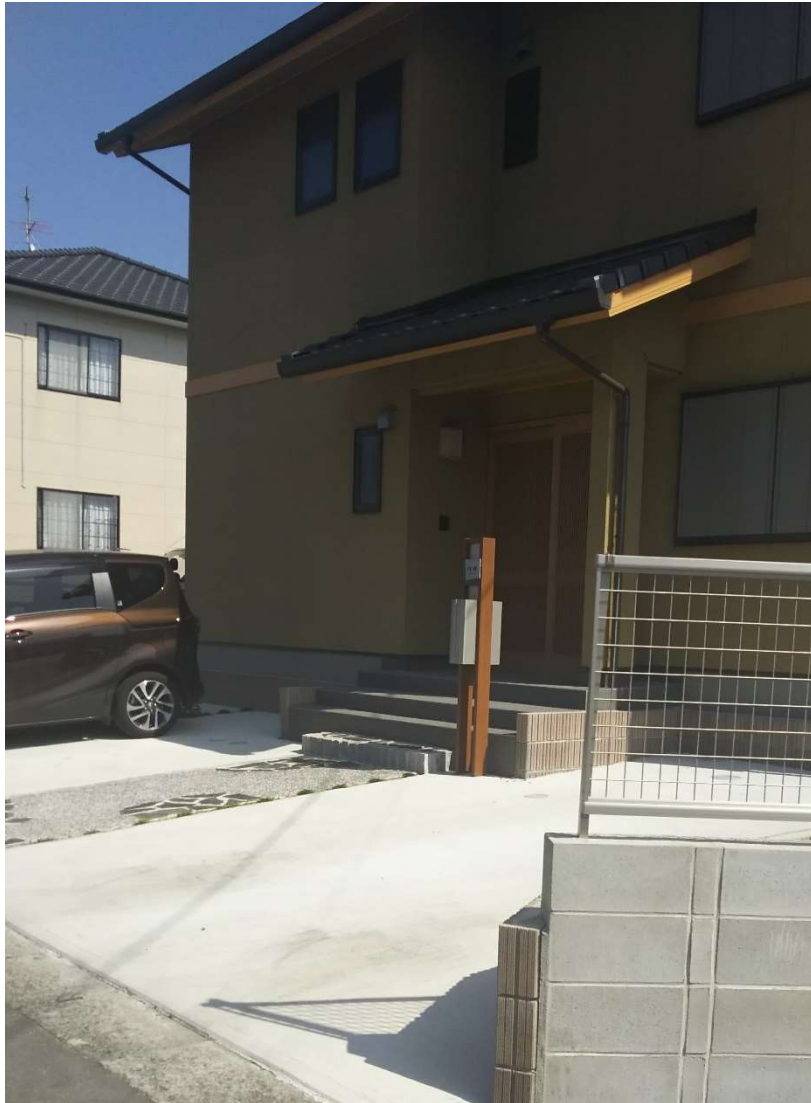
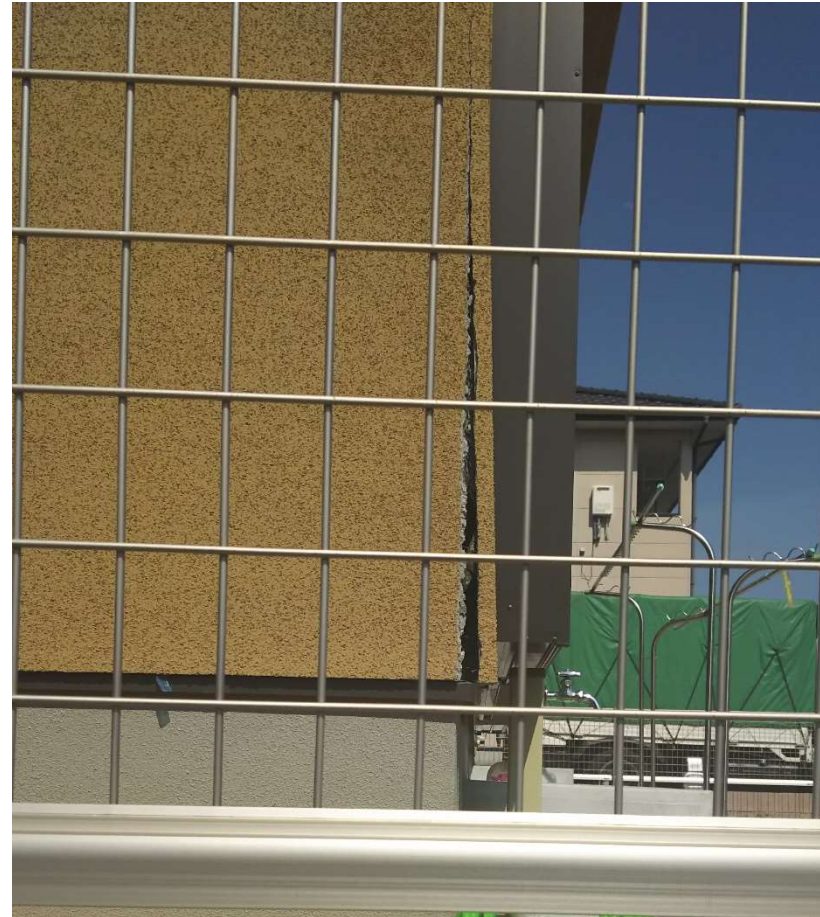
一見新しい家にも

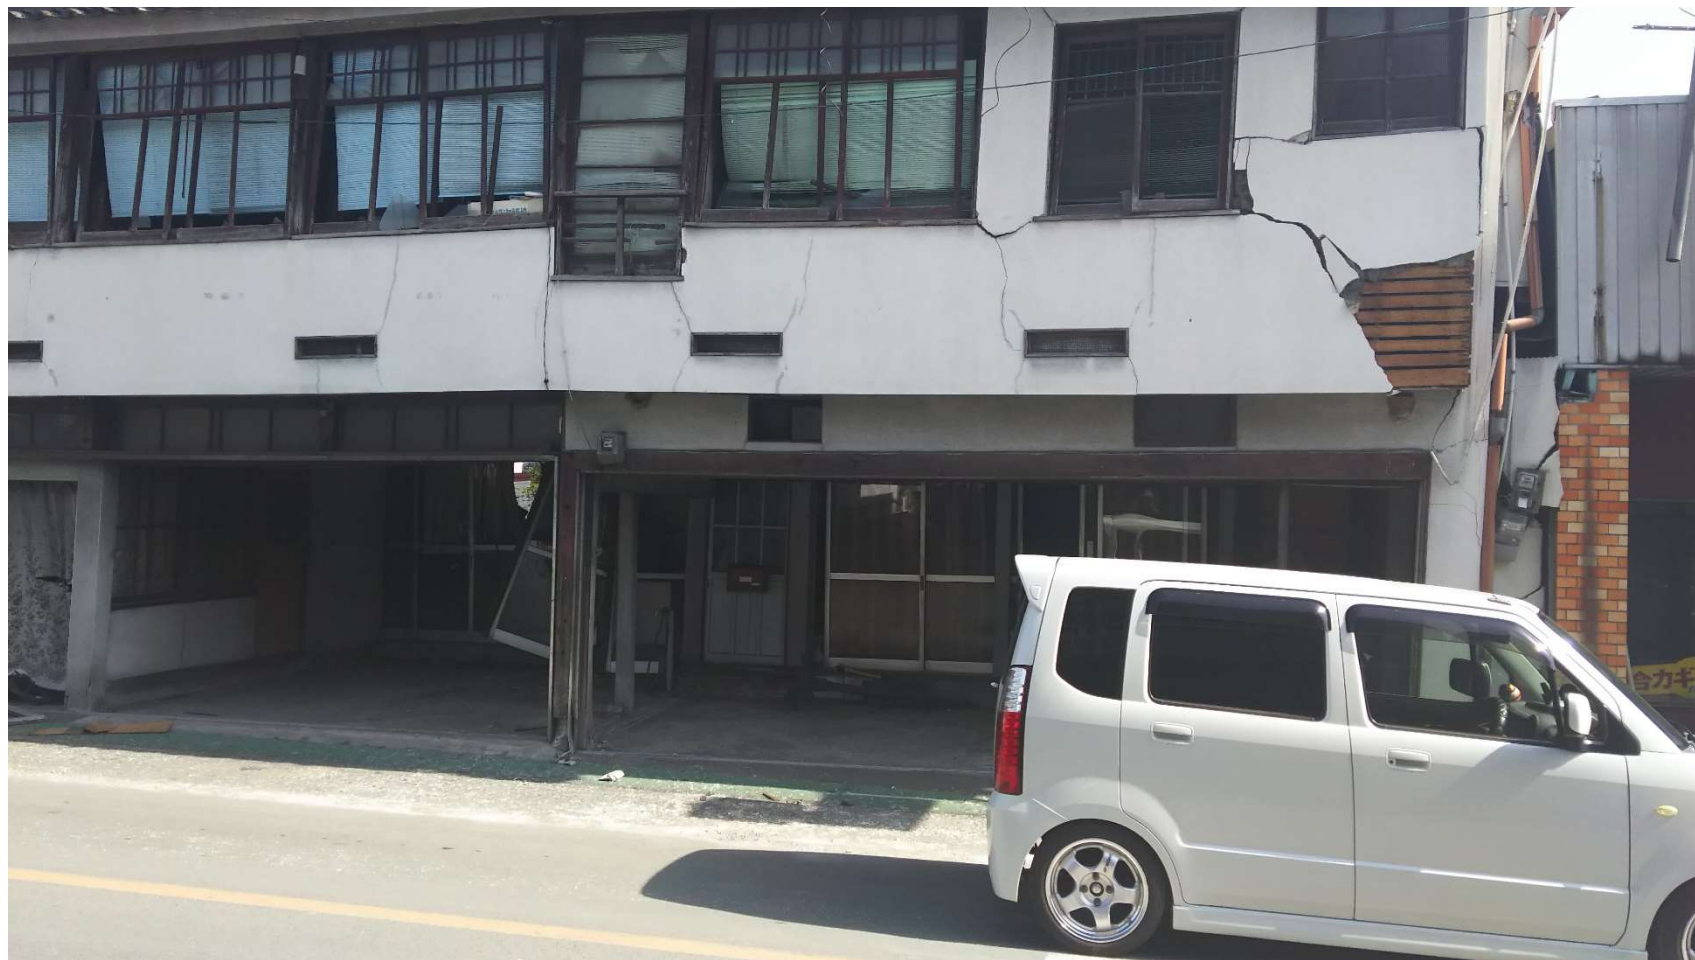
木摺が多い地域, 上下のアンバランス

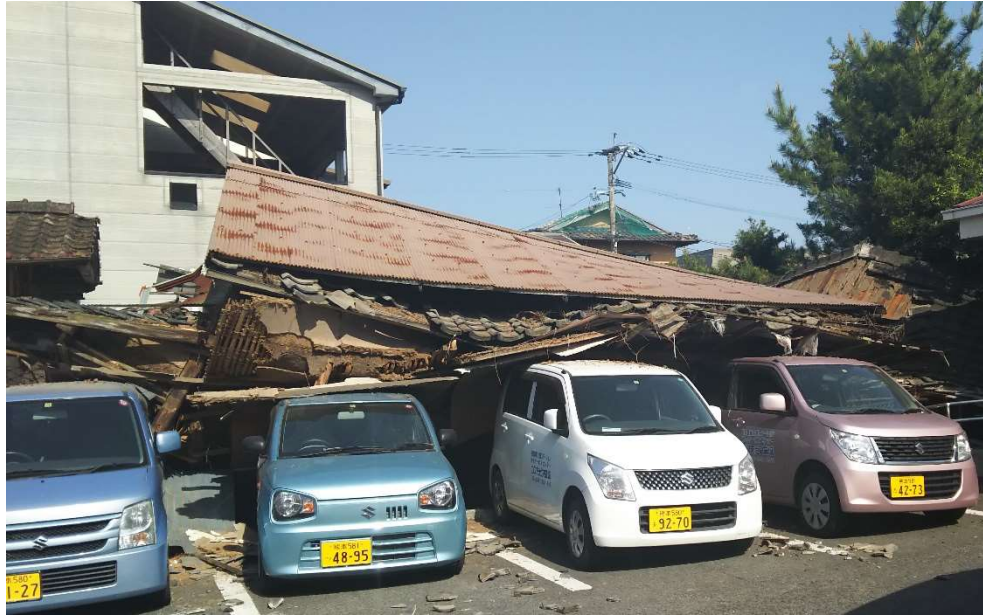
倒壊した小屋？  
母屋は倒壊  
していない

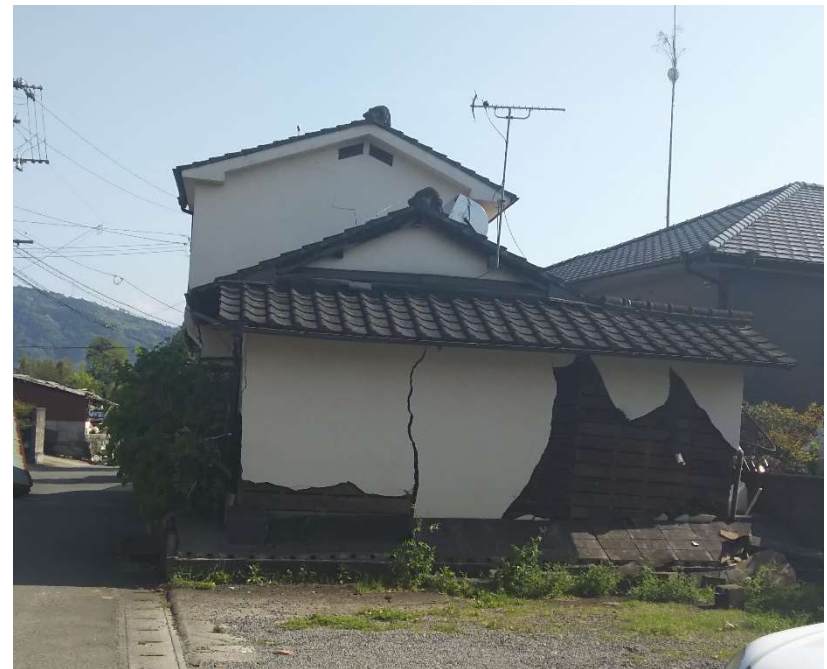
通りから南に入ると  
被害が散見される

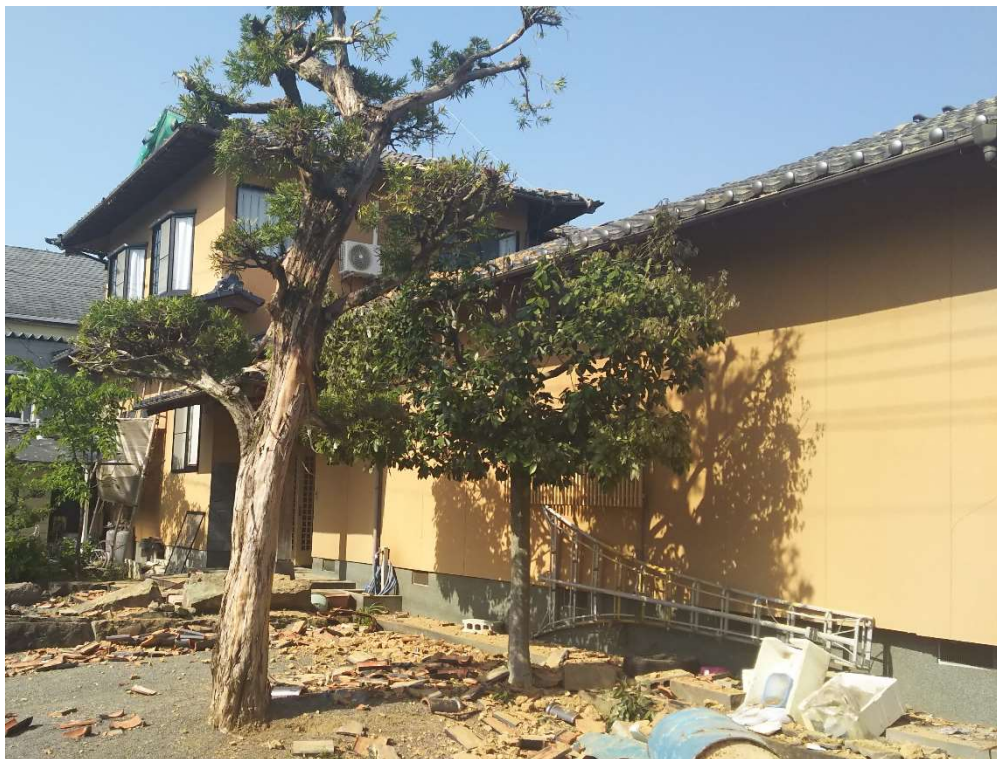
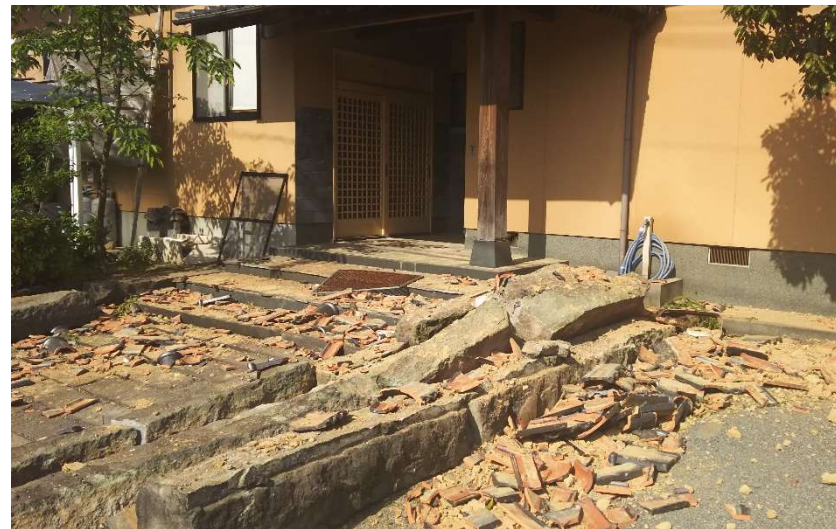
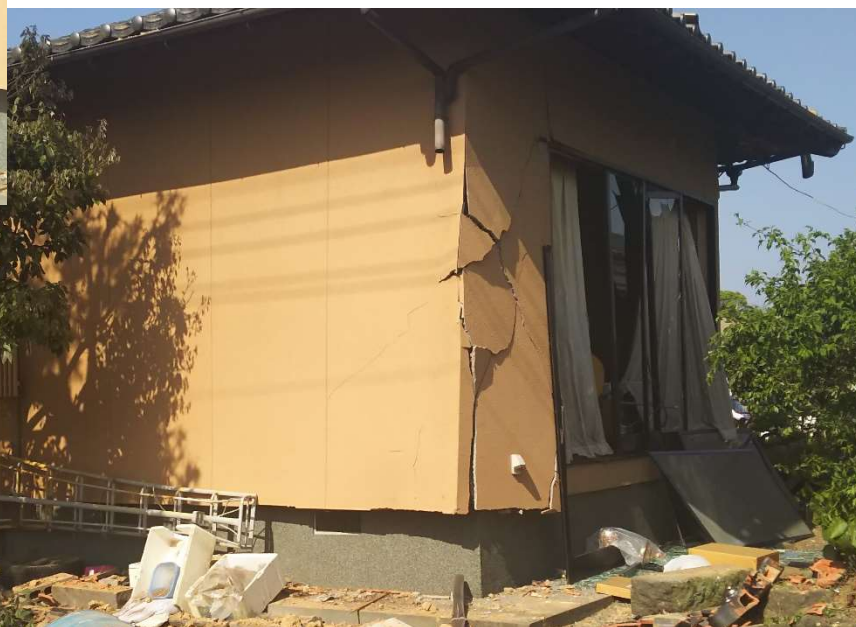
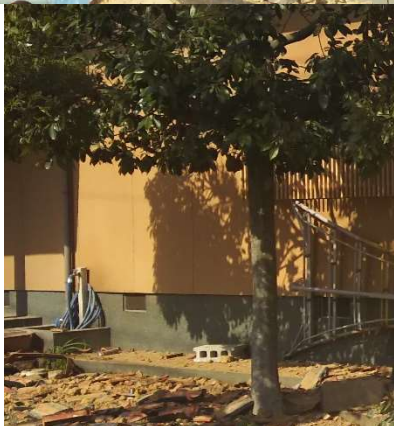
一見新しい  
なぜ低層側？

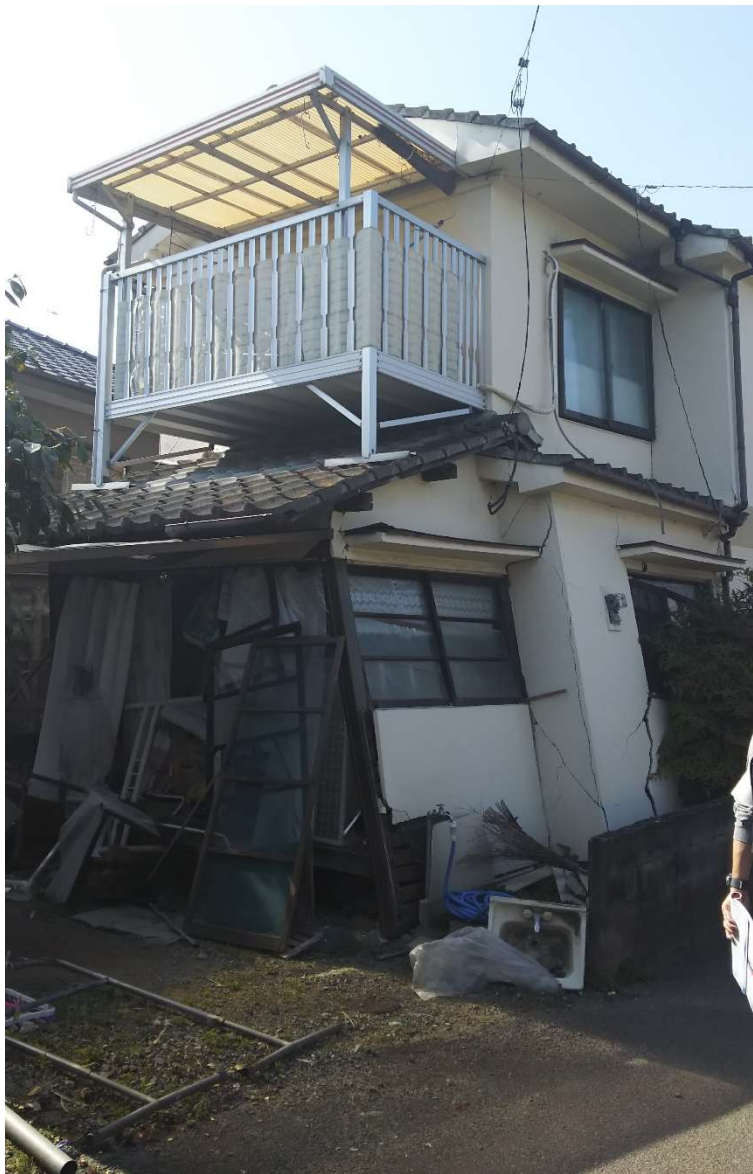
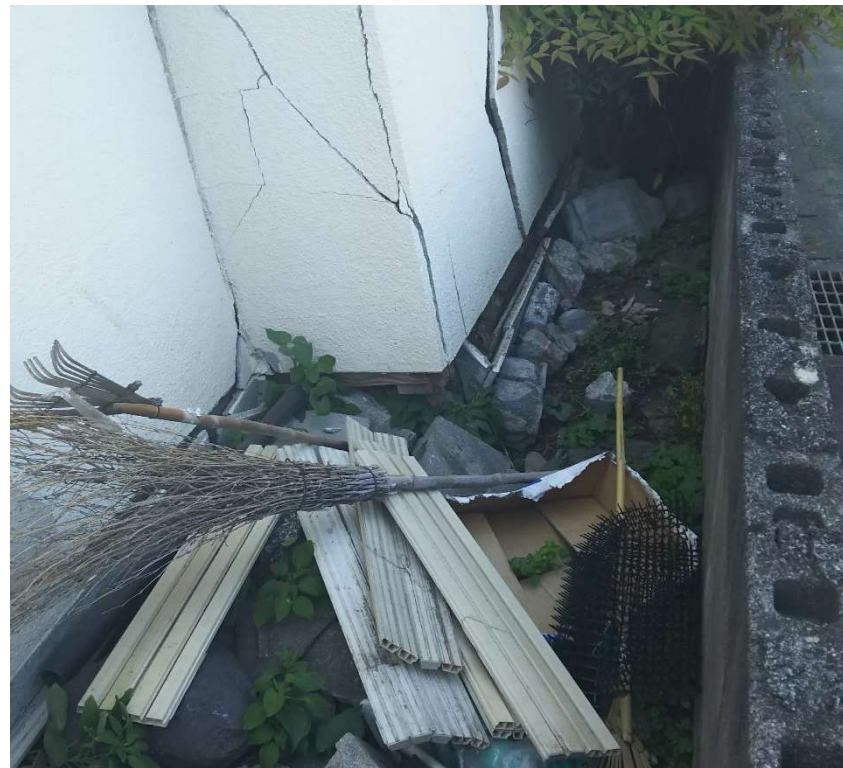
基礎無もそれなりに  
散見(地域性?)

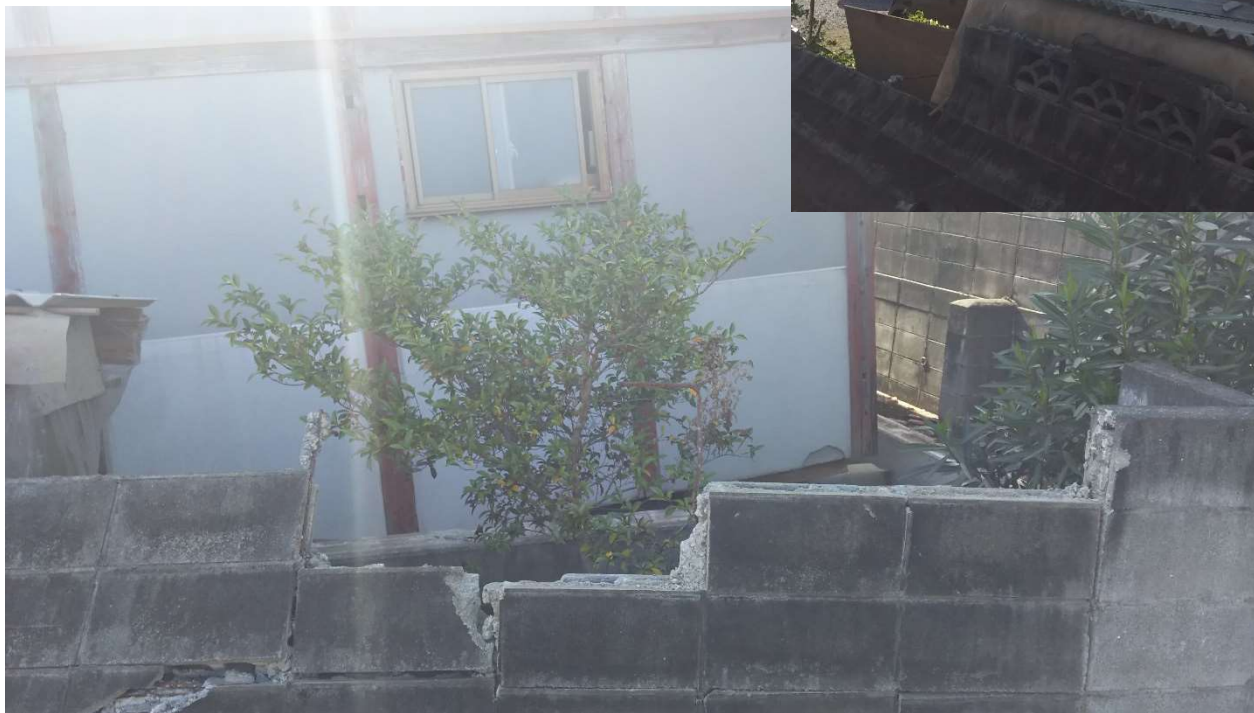
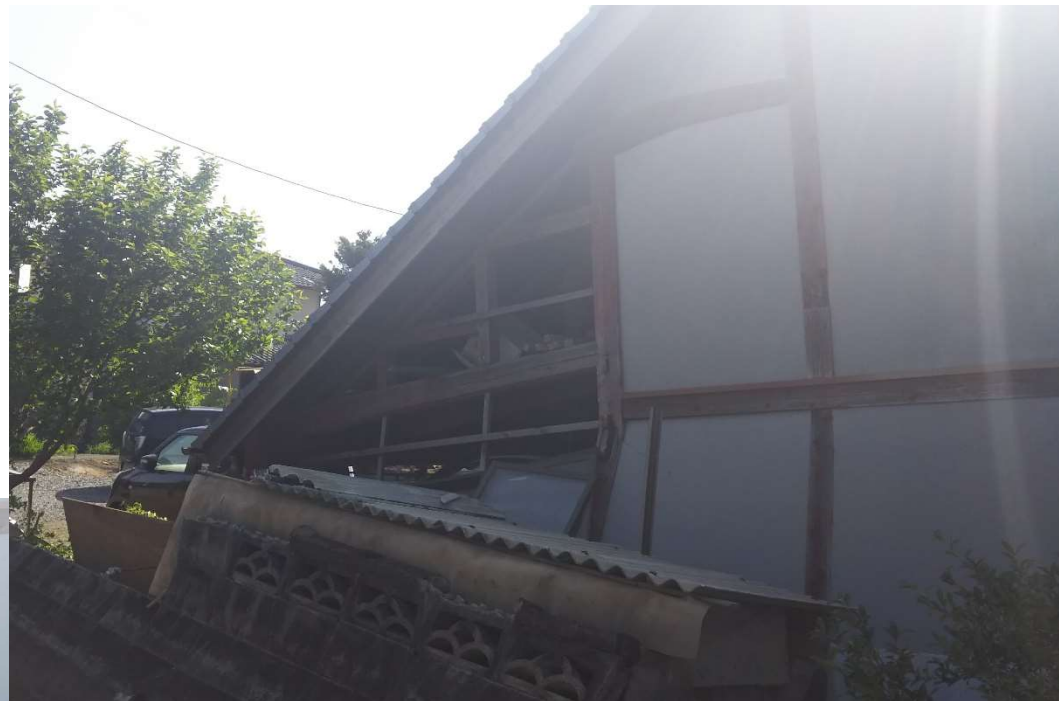
## 大屋根の倉庫

自由な  
設計も散見

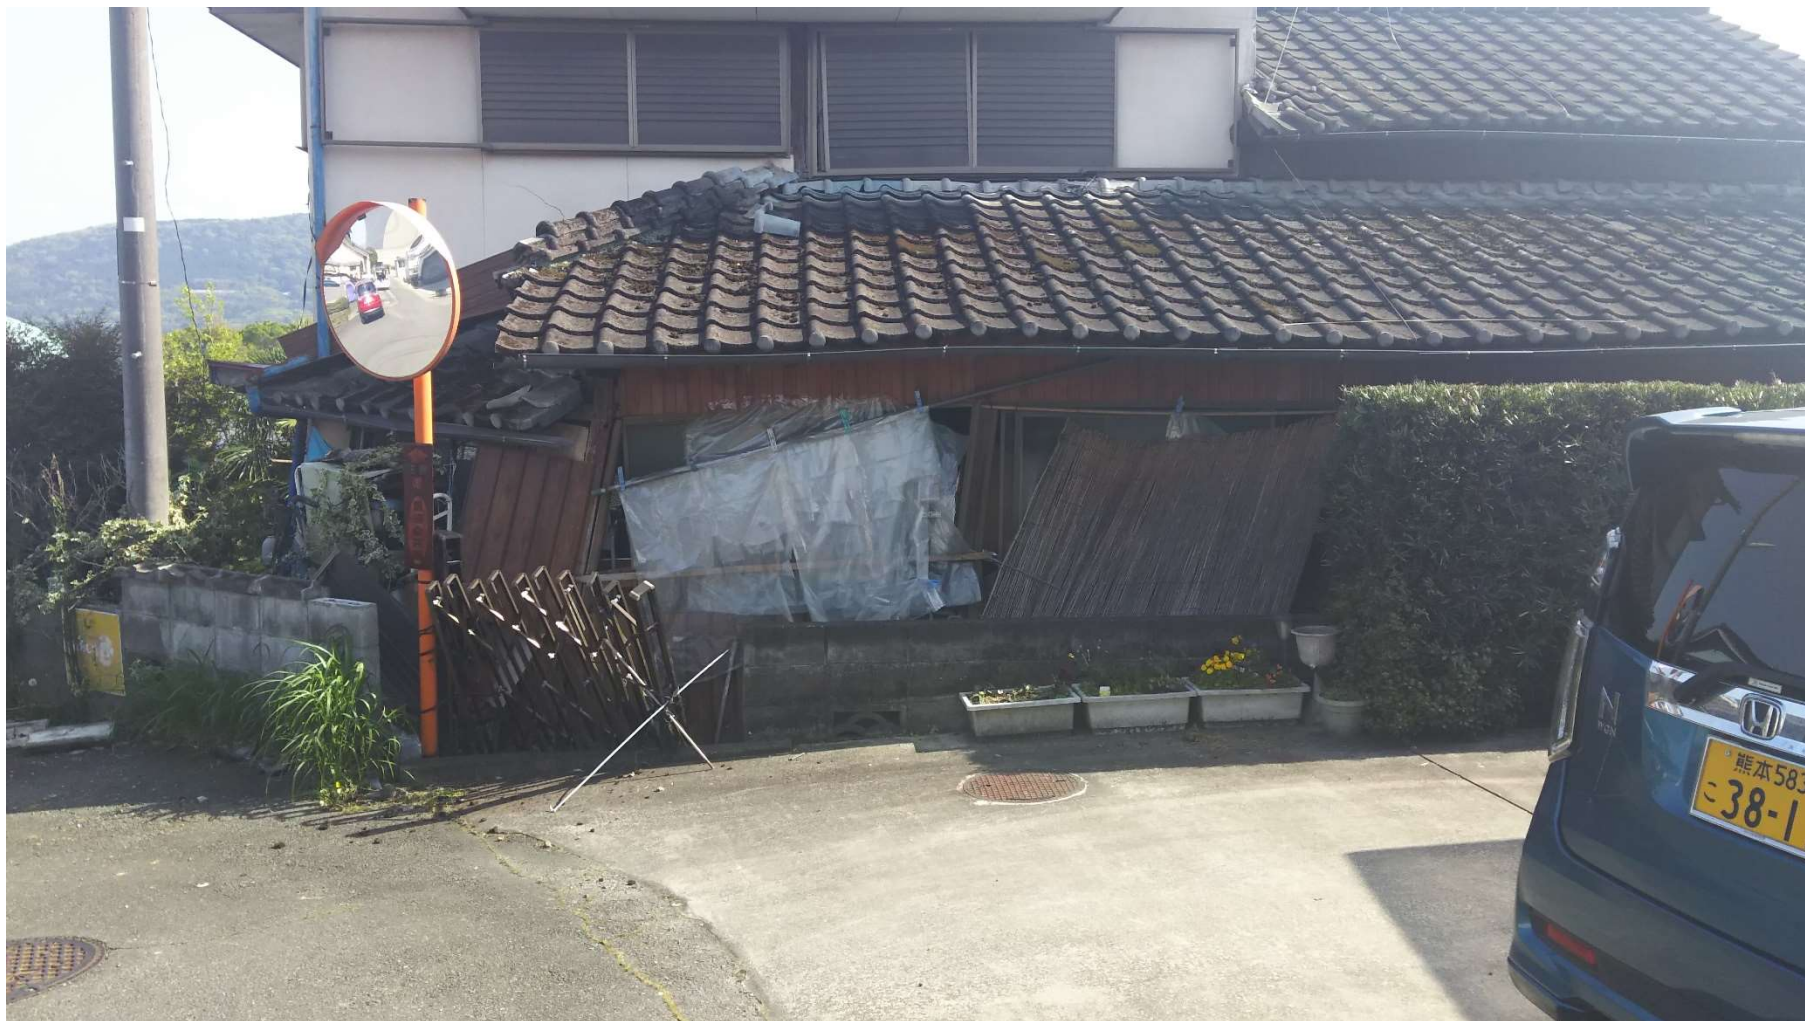
塀が建物を支えていそうな建物もそれなりに

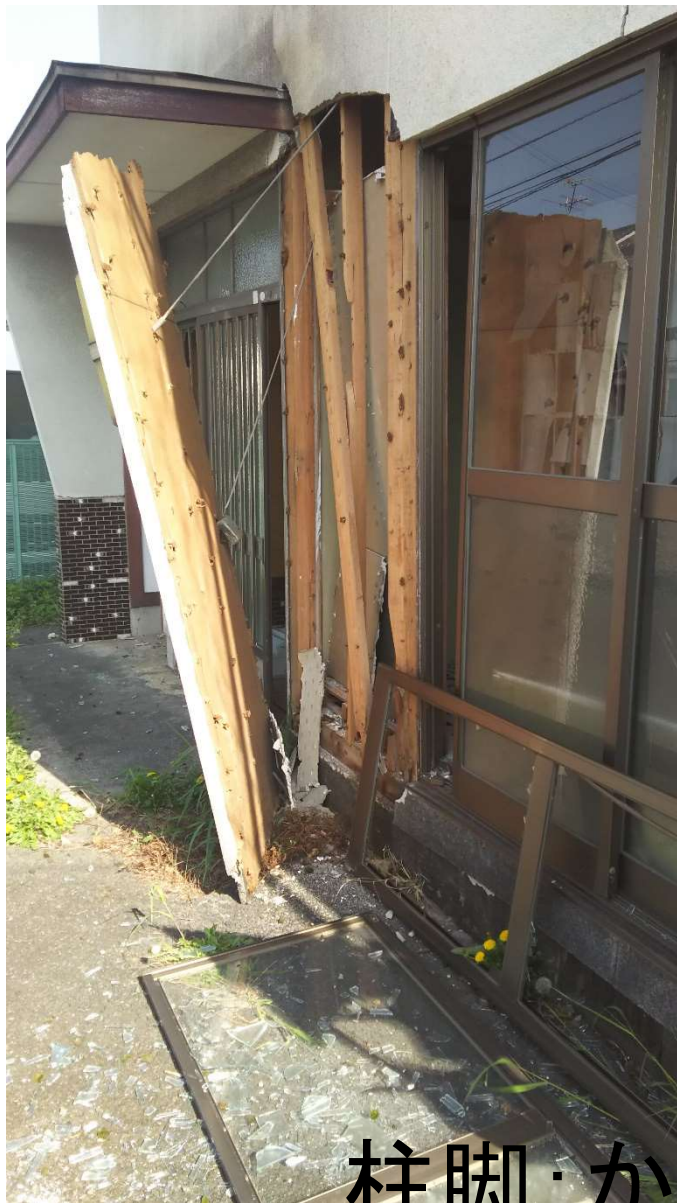
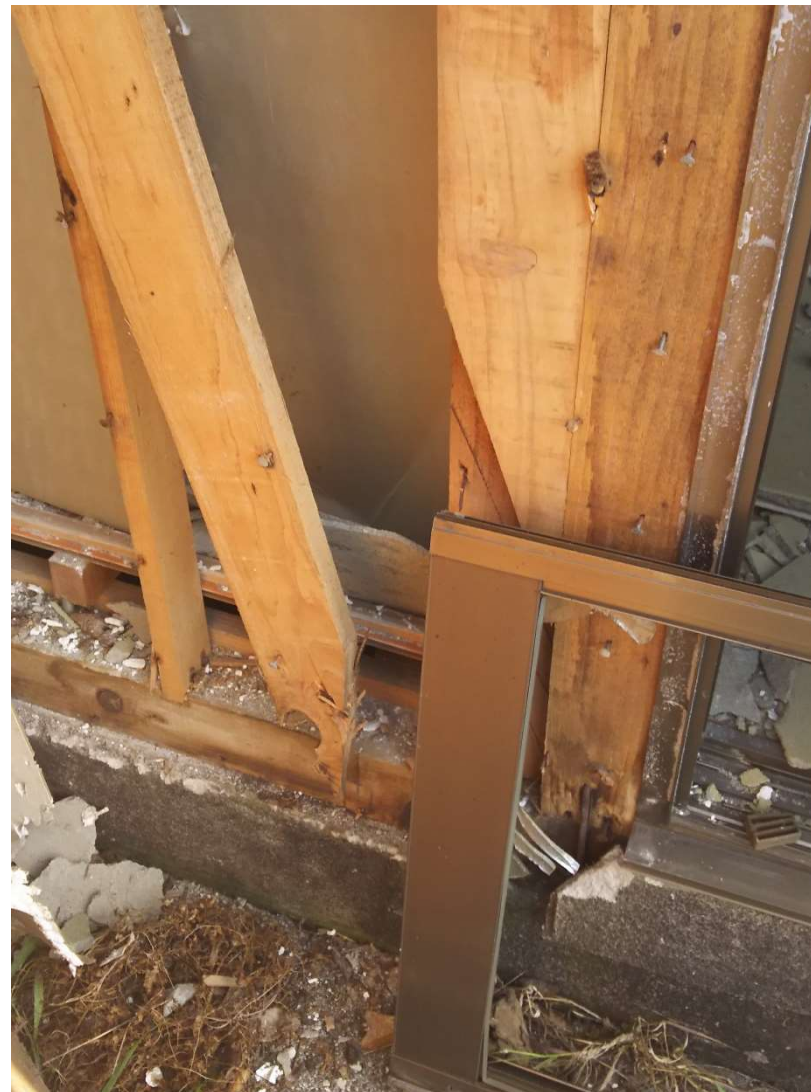
柱脚: かすがい, 筋かい端: 釘 1 本?

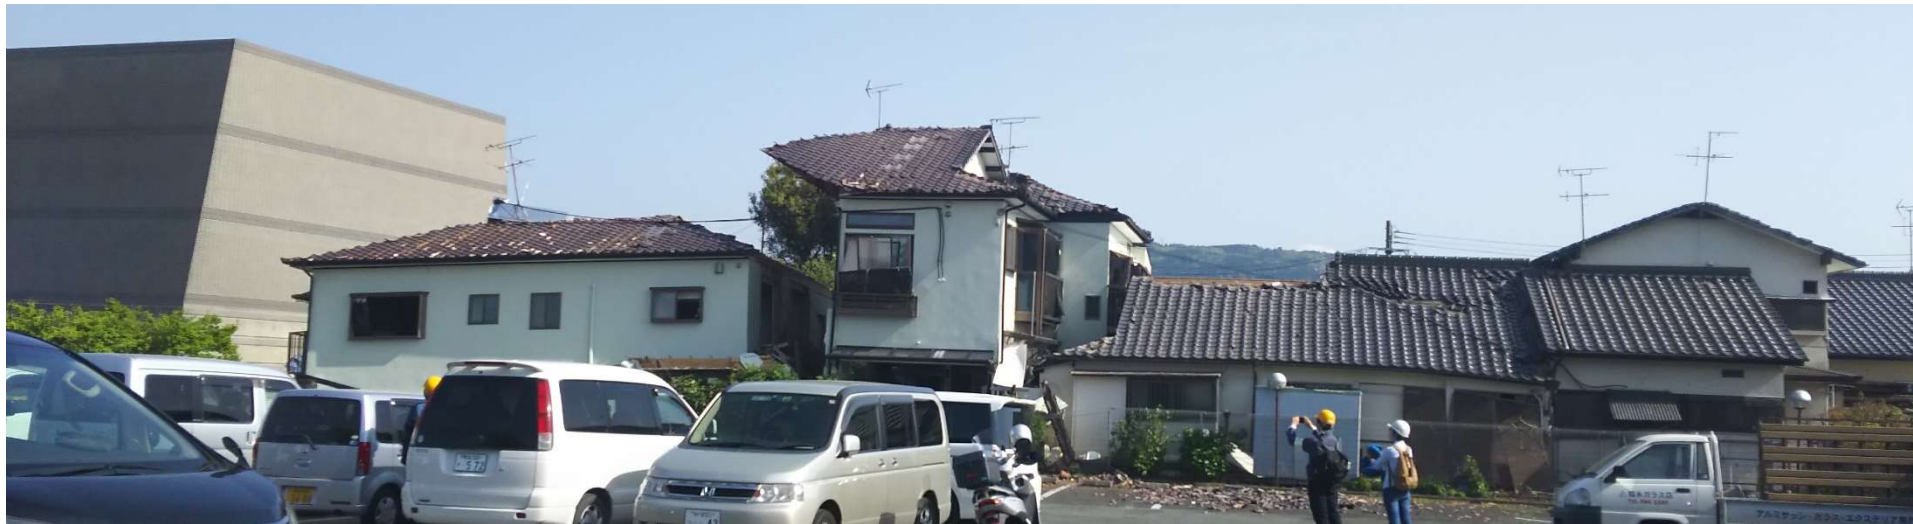
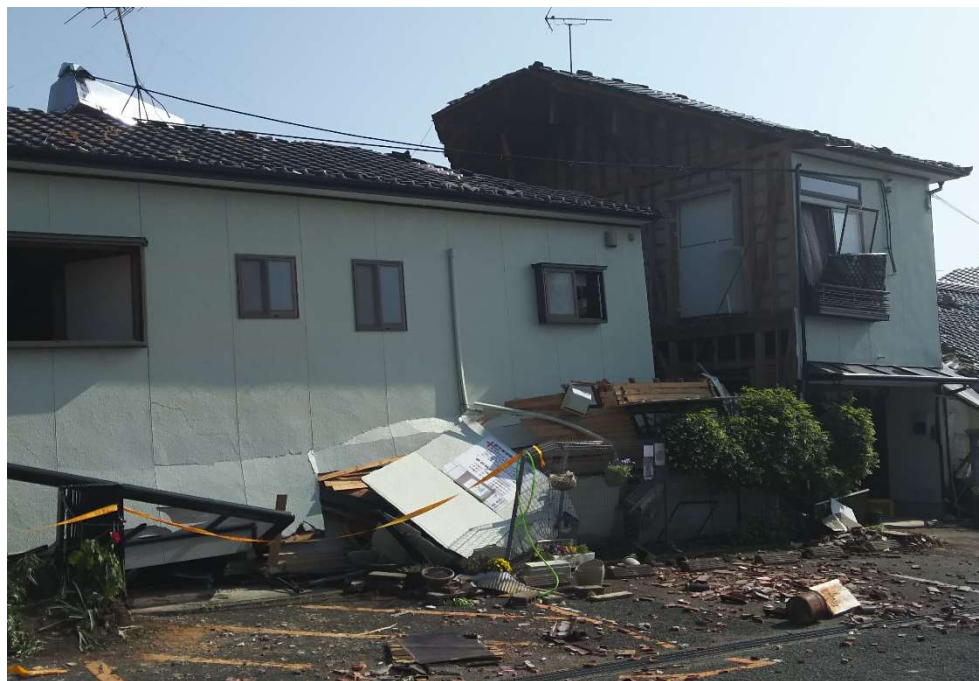
高剛性の鉛直  
構面で建物分断？

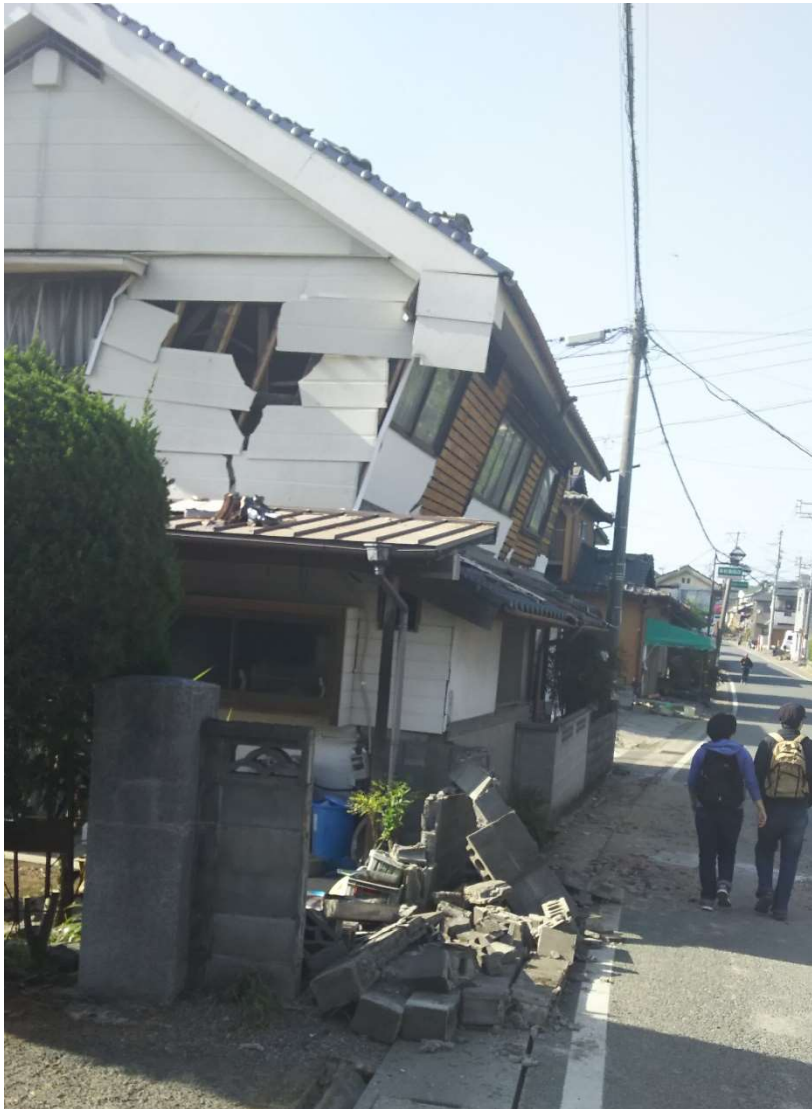
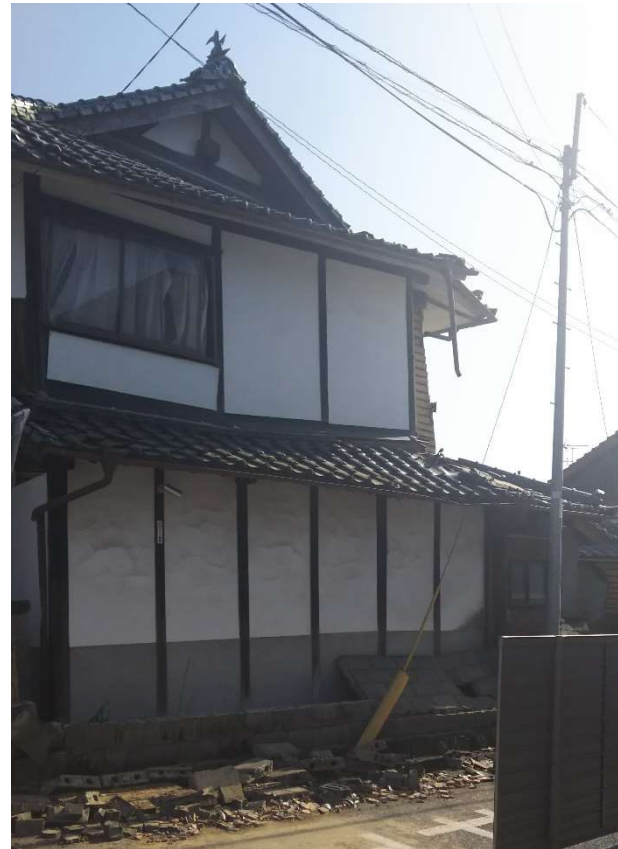
二階の変形が大きい
