# 2016 熊本地震

2016. 4. 15 午後時点, 益城町の被害状況

九州大学大学院 佐藤利昭

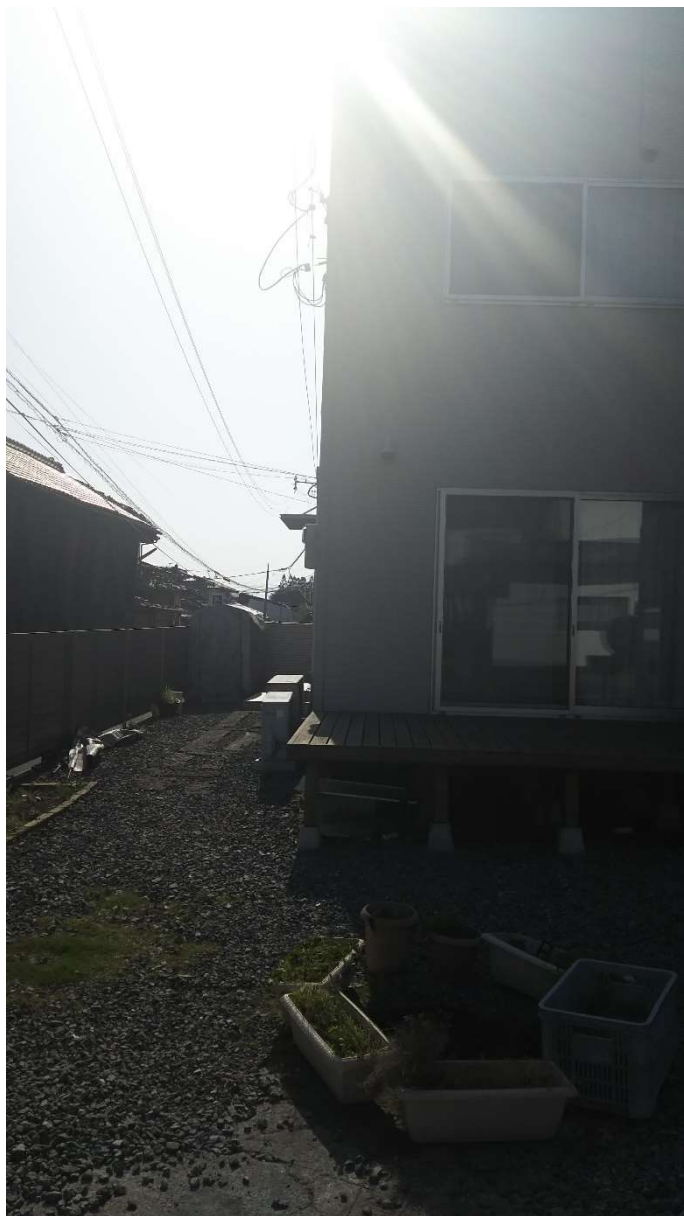
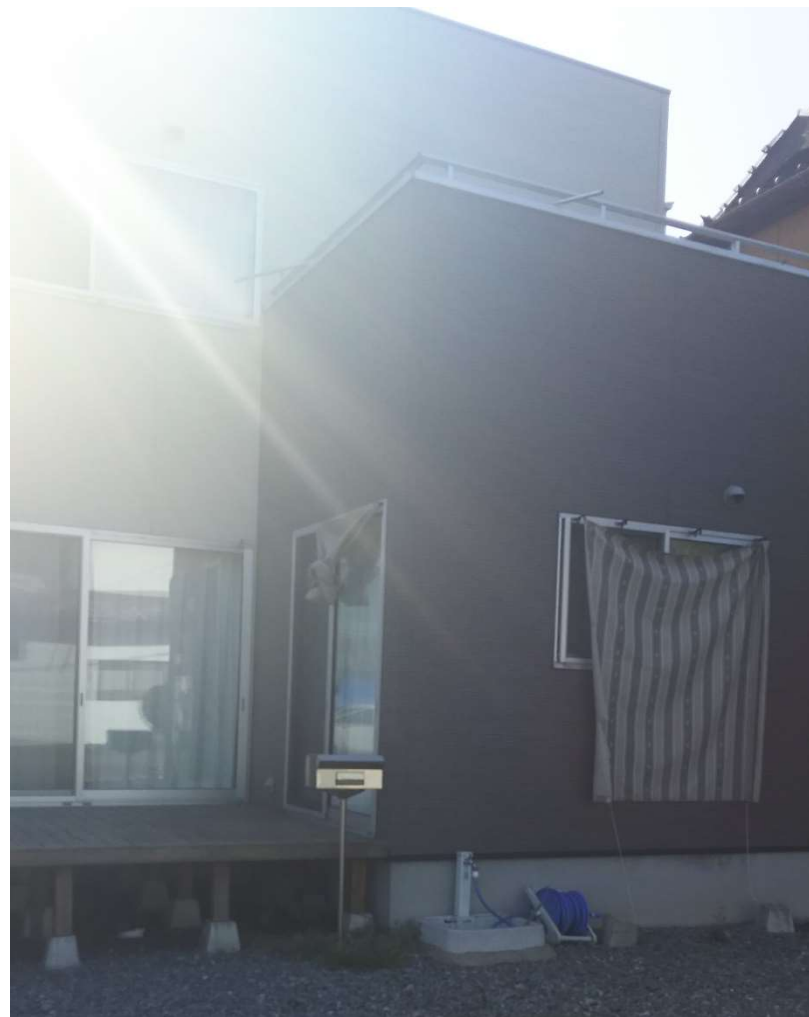
新しい家: 健全, 木造か軽鉄

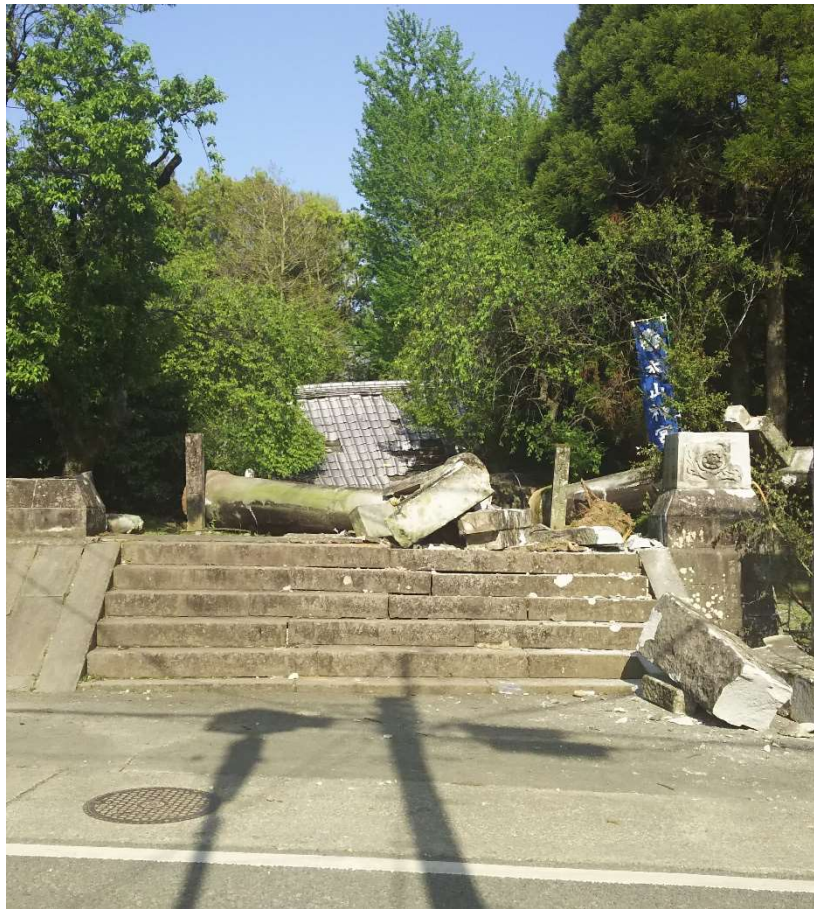
鳥居と門は倒壊

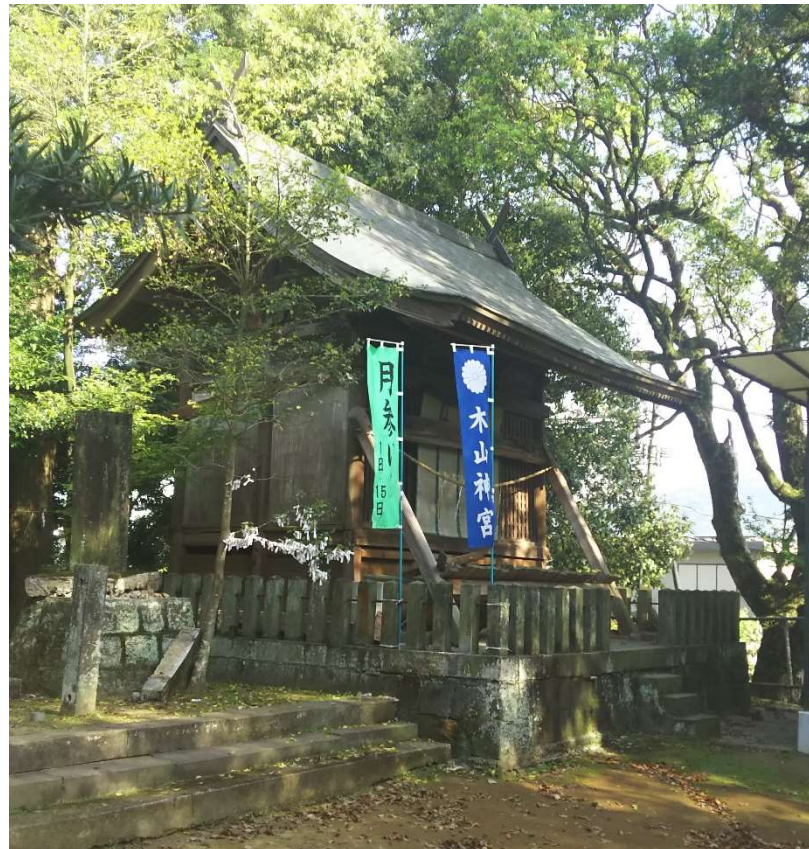
敷地内にも  
被害有(小～中)

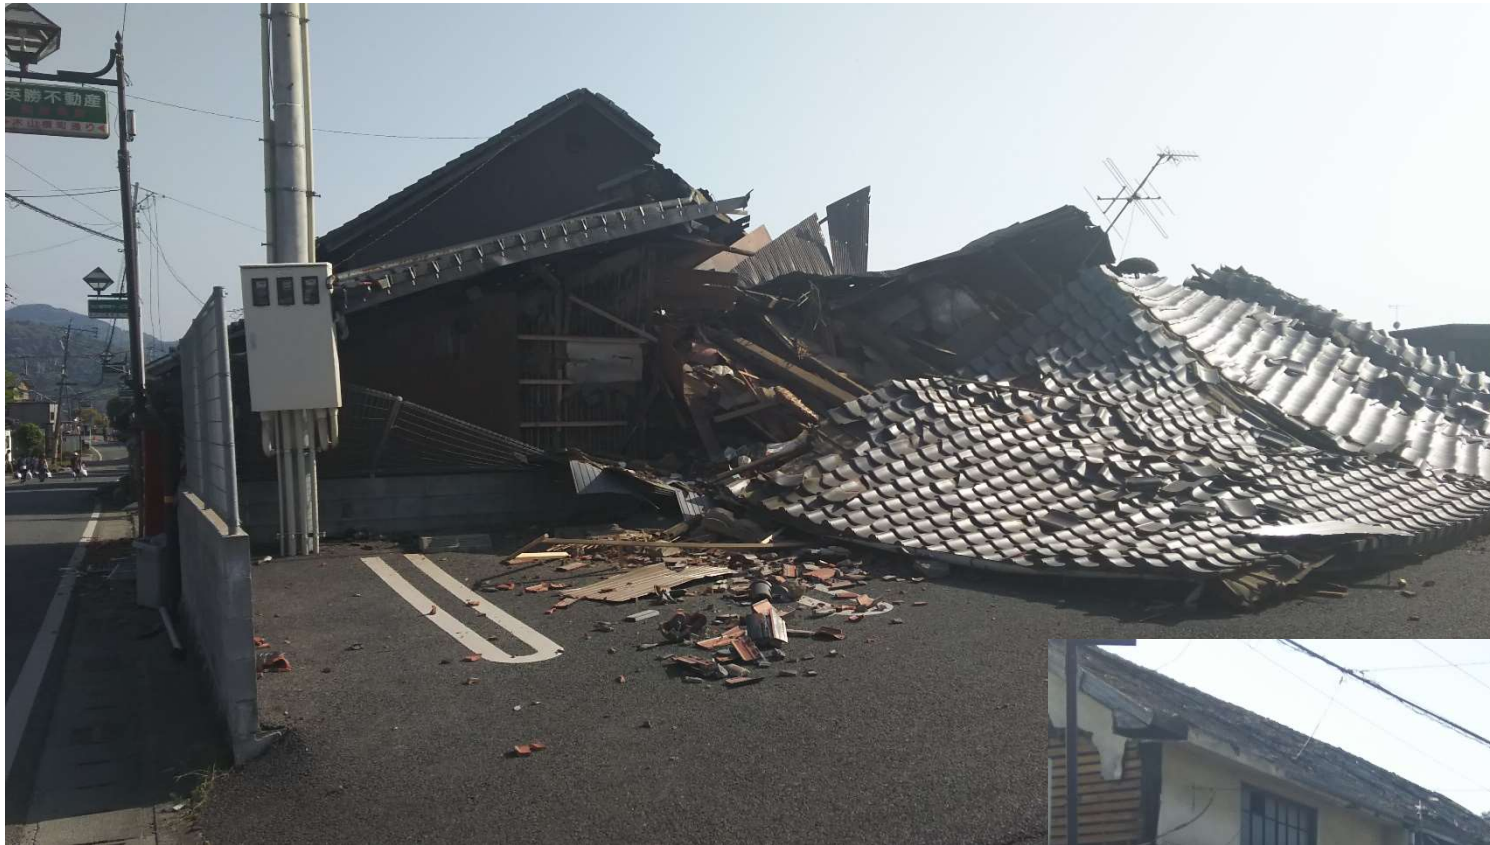
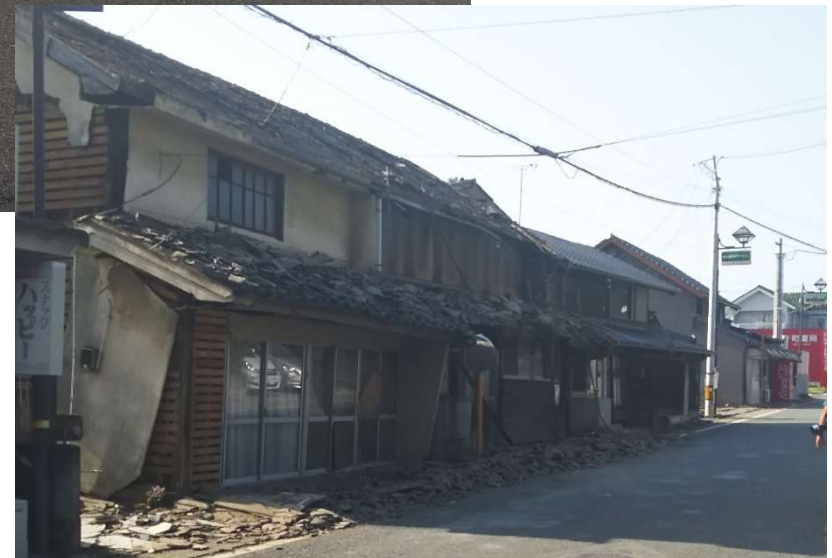
比較的多い被害

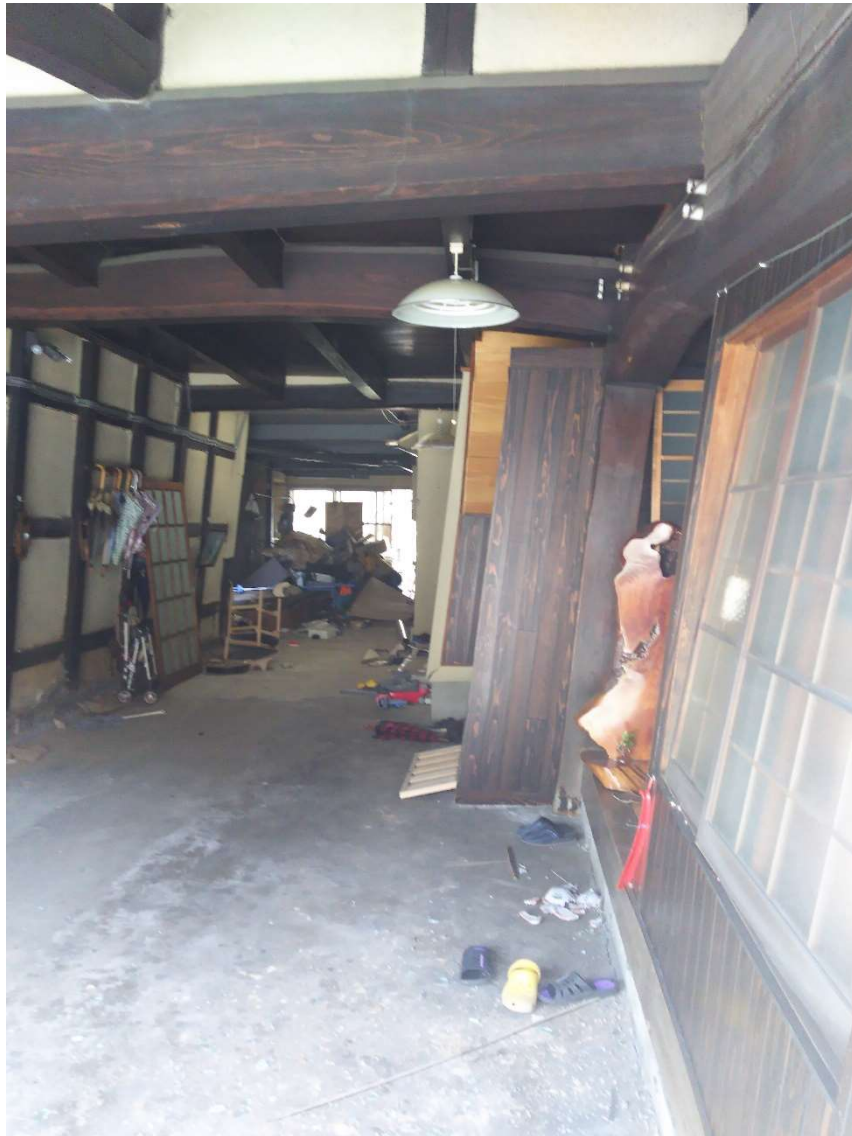
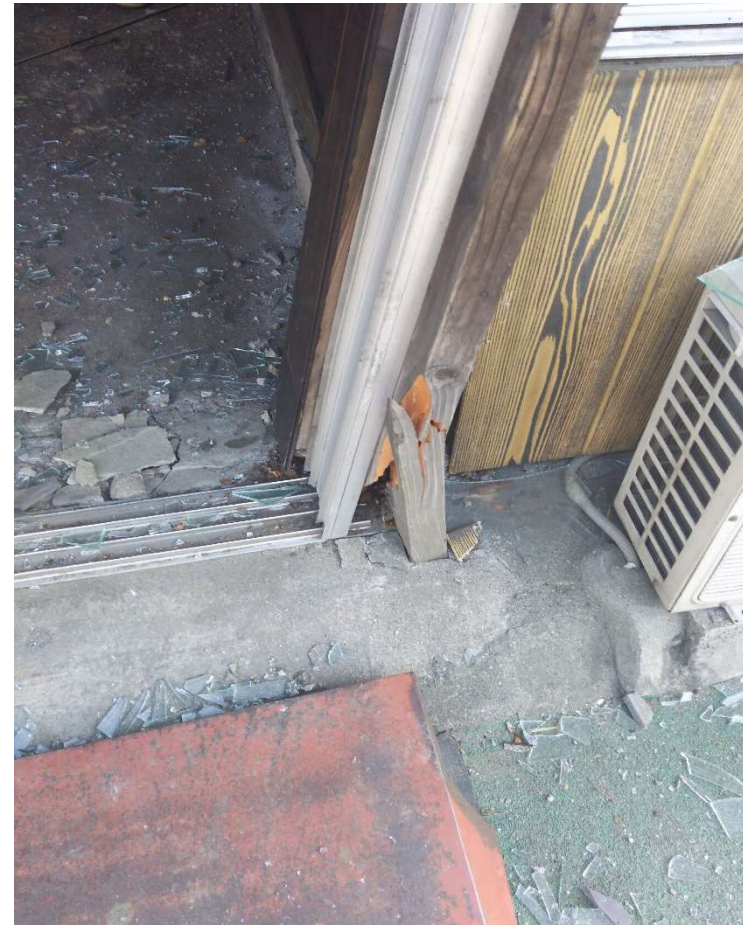
足下の仕様

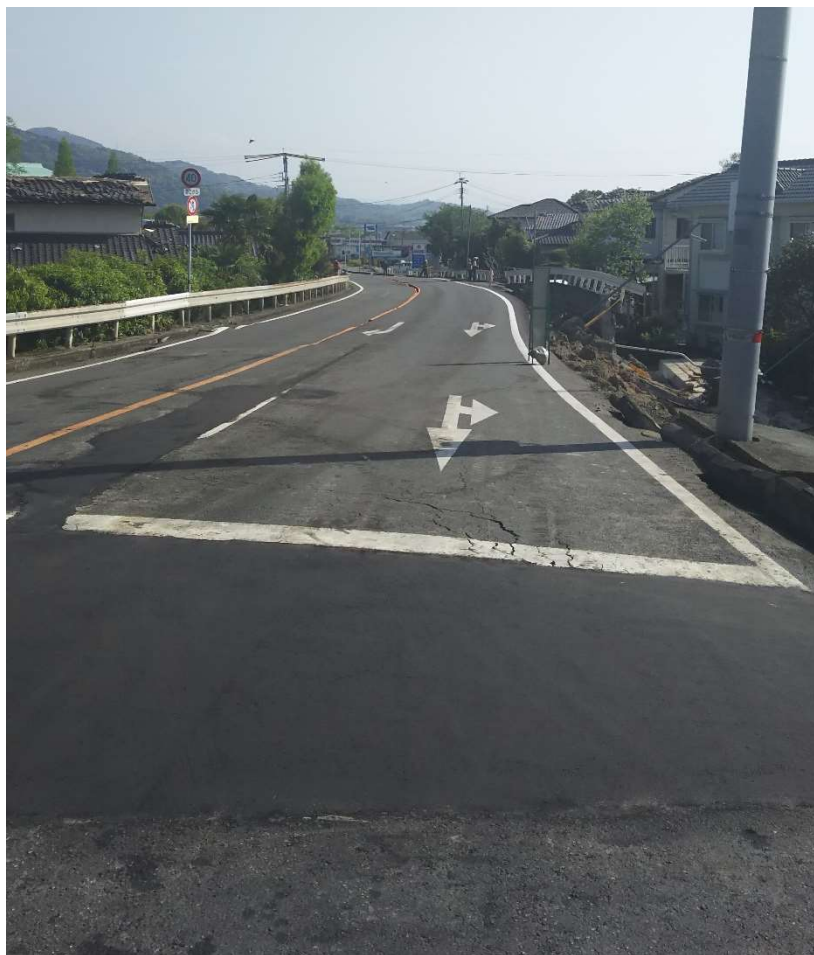
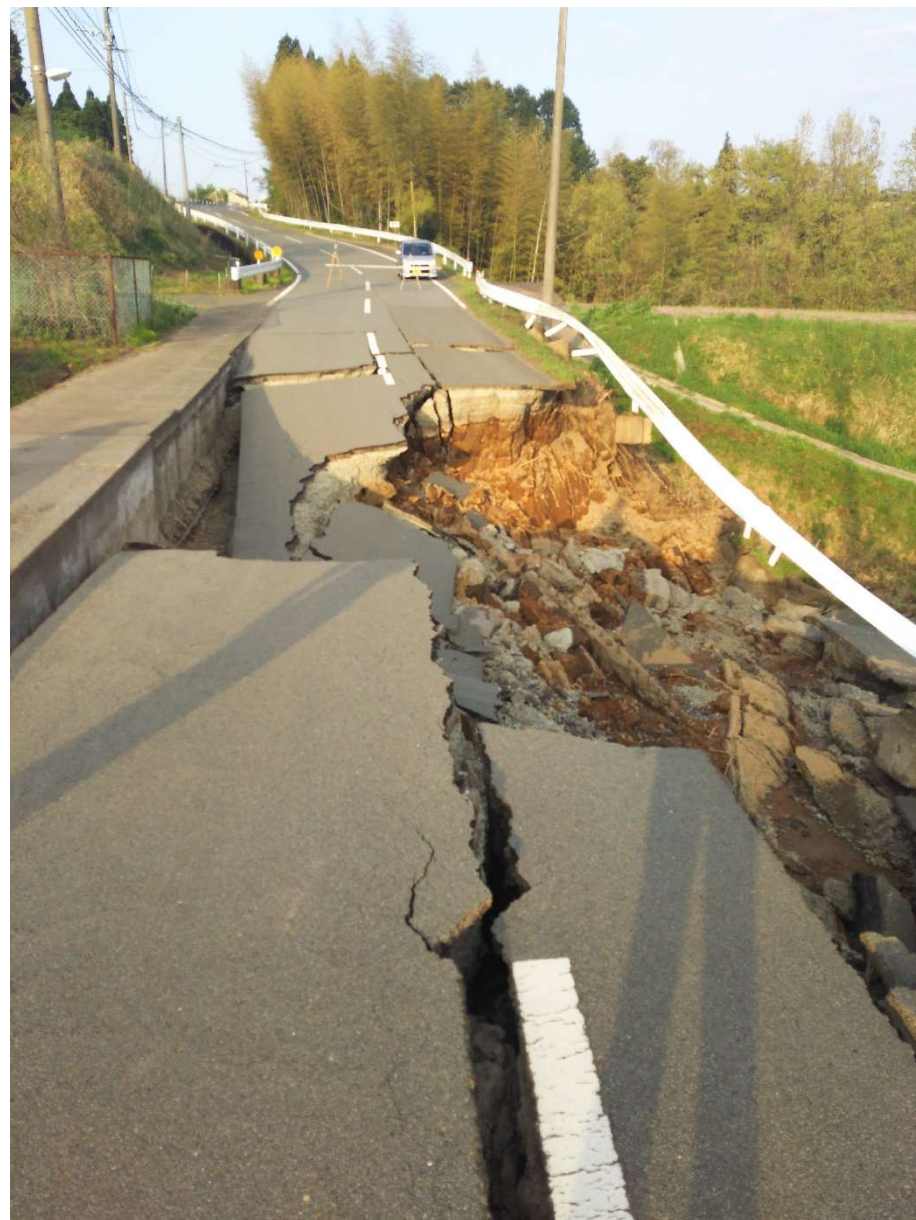
周辺道路は  
通行止めが多い
