# 平成28年(2016年)熊本地震

## 調査(2回目)行程

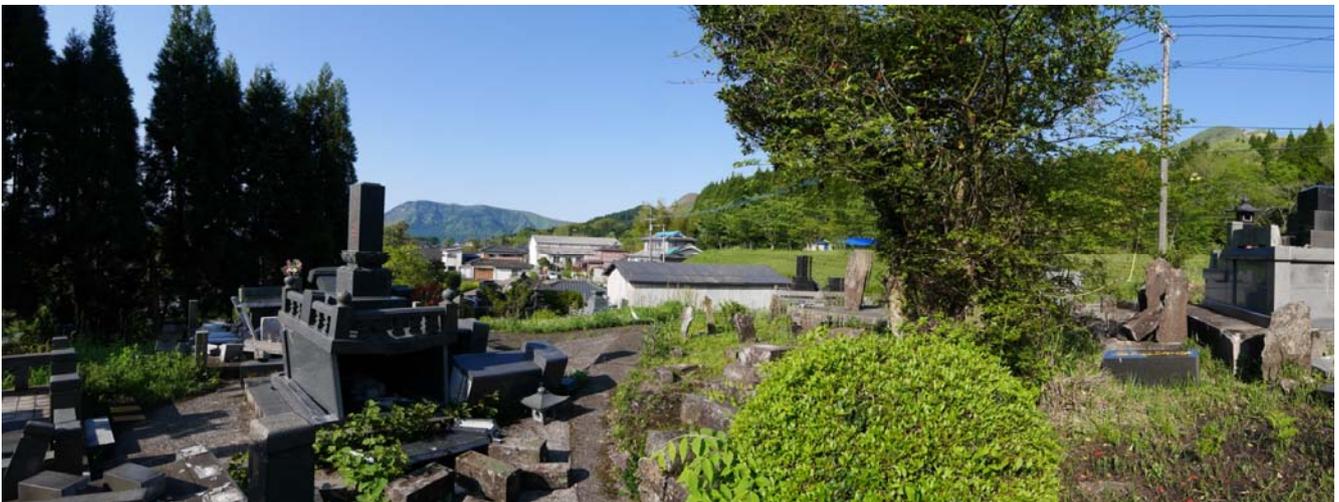
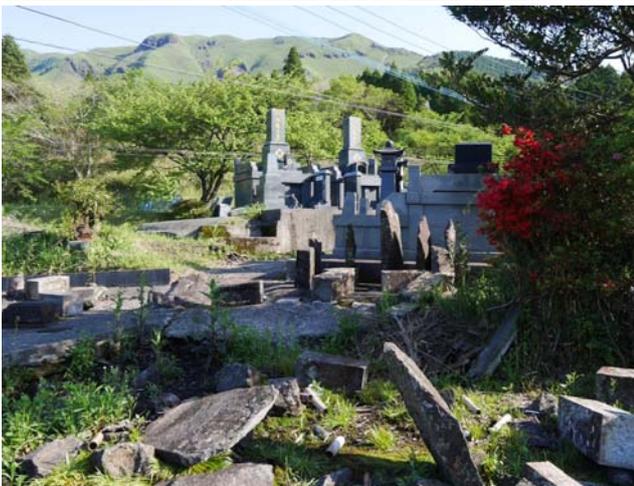
⑦ 転倒率  $R_T \doteq 65\%$   
(的石)

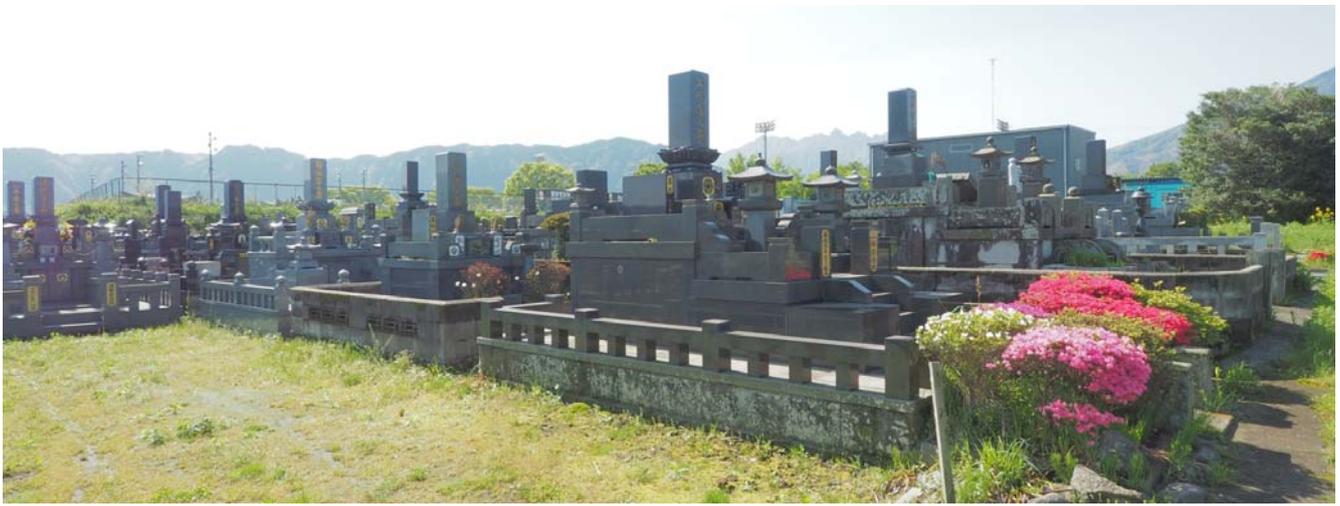
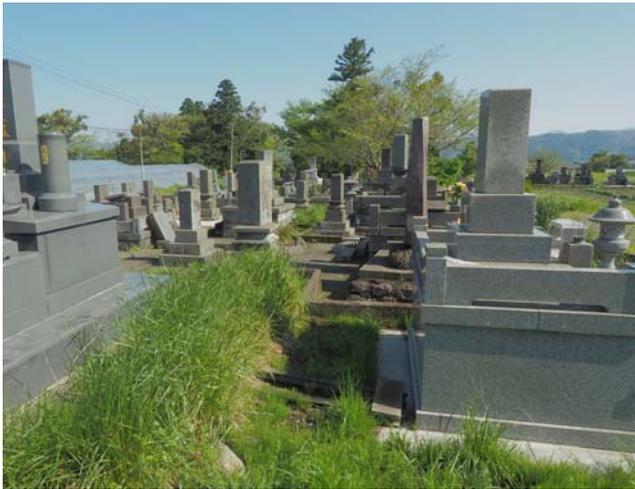
⑧転倒率 $R_T = 5\sim 10\%$ 以下  
(一の宮)

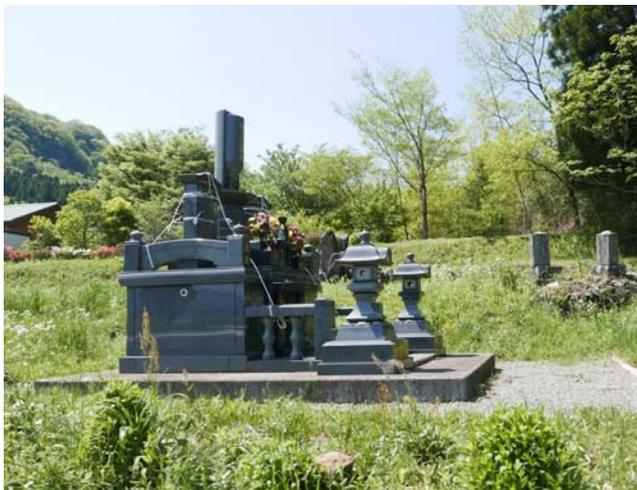
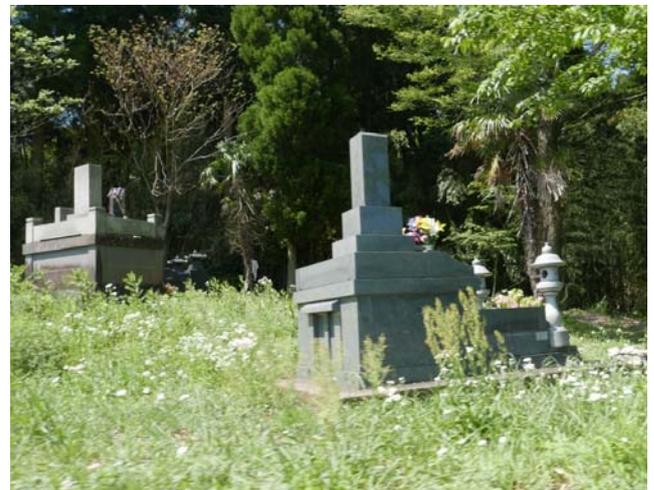
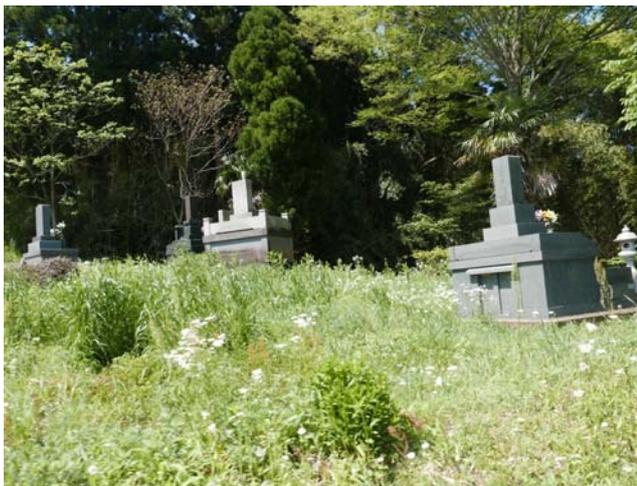
⑨転倒率 $R_T = 5\%$ 以下  
(南阿蘇)

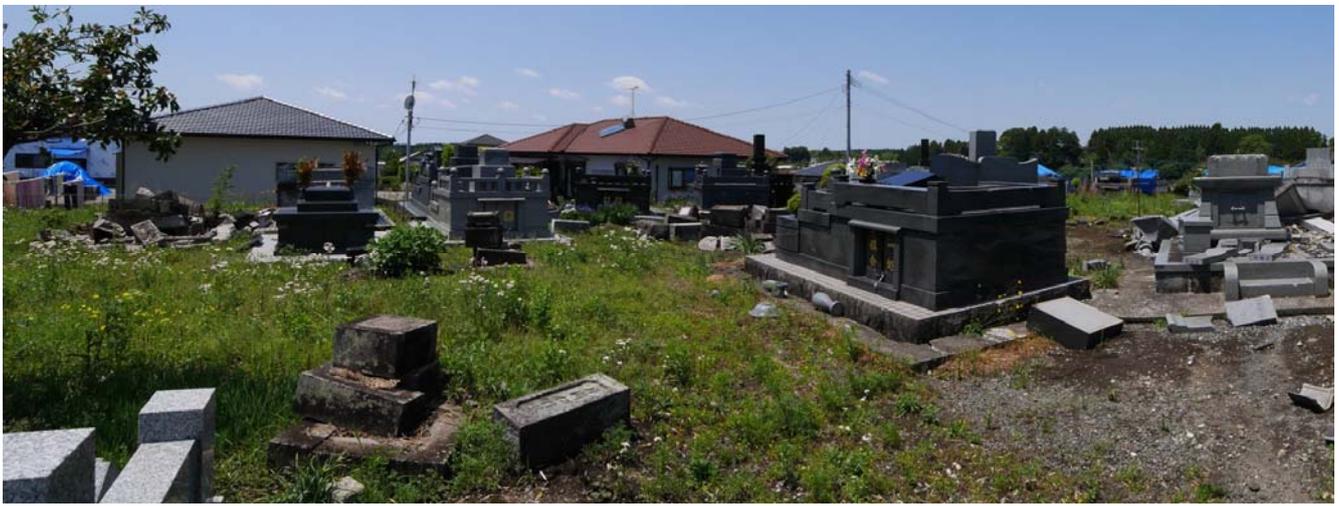
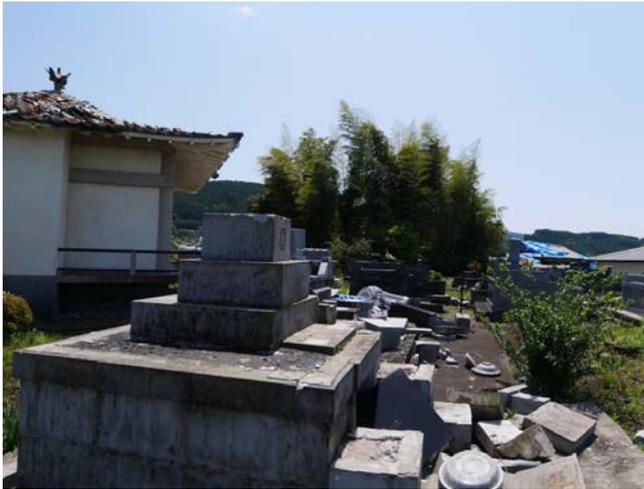
⑩転倒率 $R_T \doteq 90\%$   
(西原村布田)

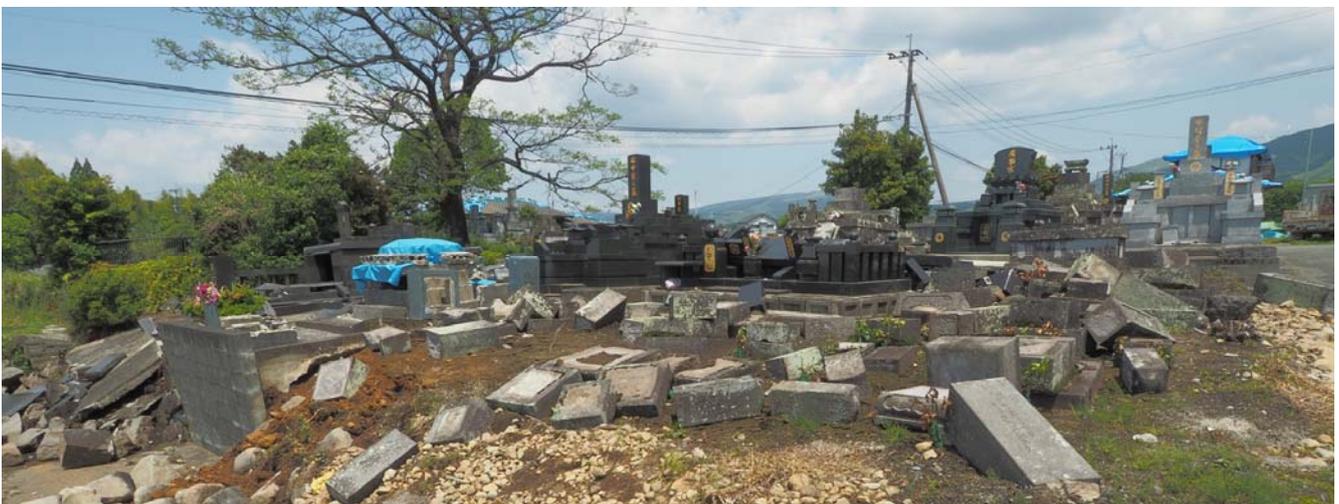
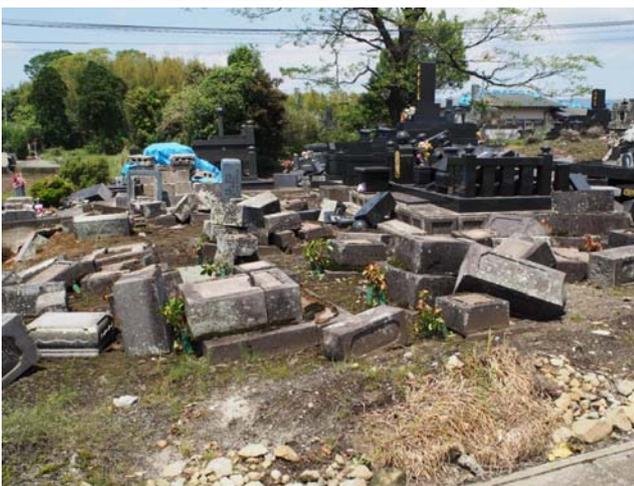
⑪転倒率 $R_T \doteq 75\%$   
(西原村小森)

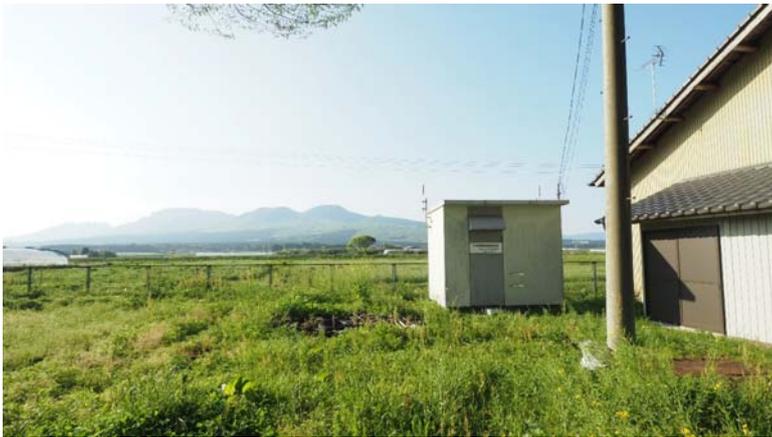
KMMH04 [阿蘇]

外輪山山麓で被害が見られたが、観測点周辺では被害は少

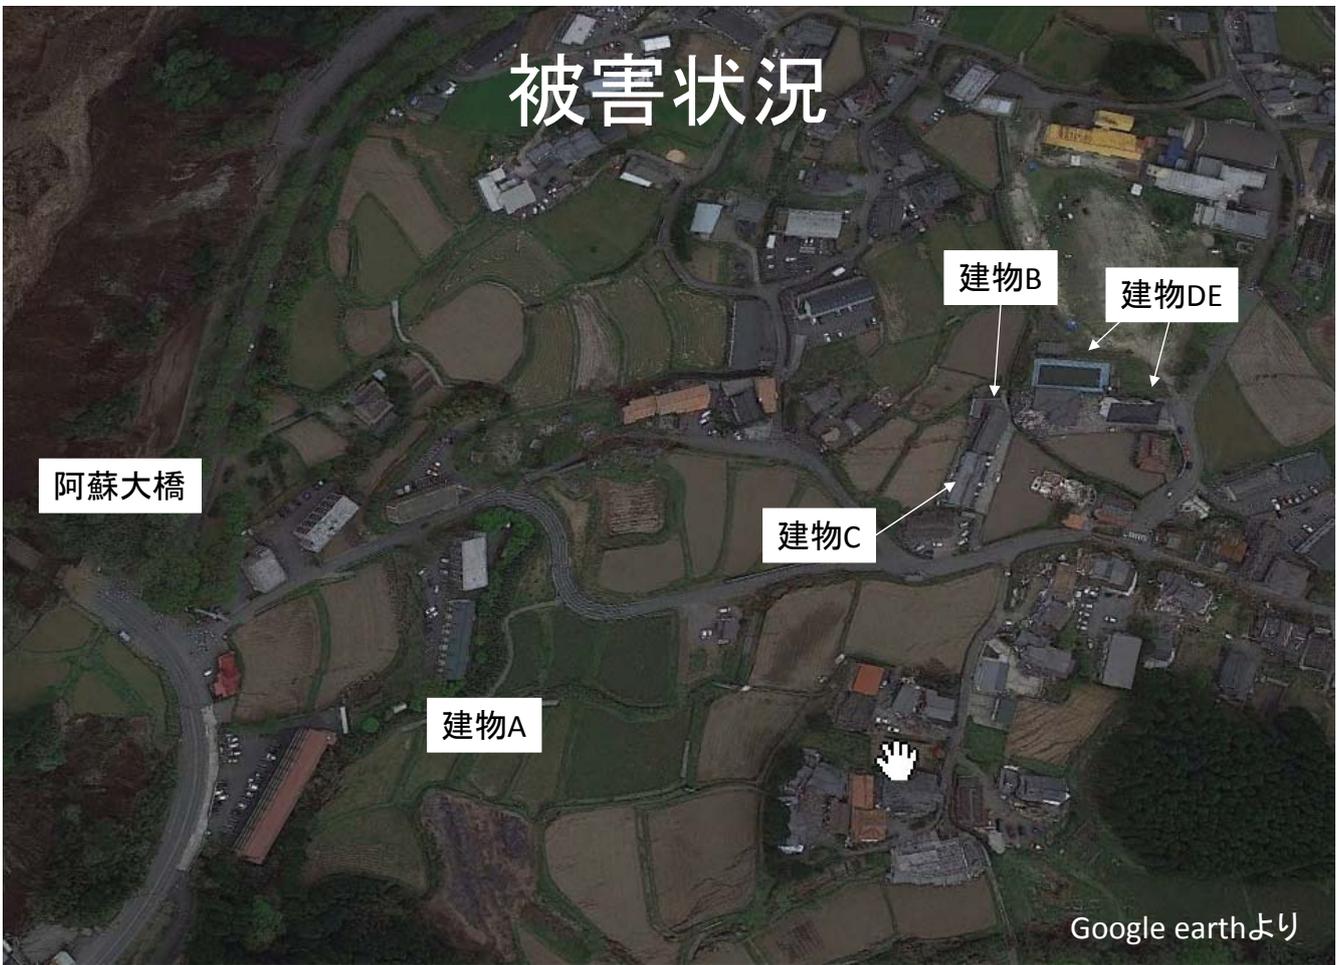
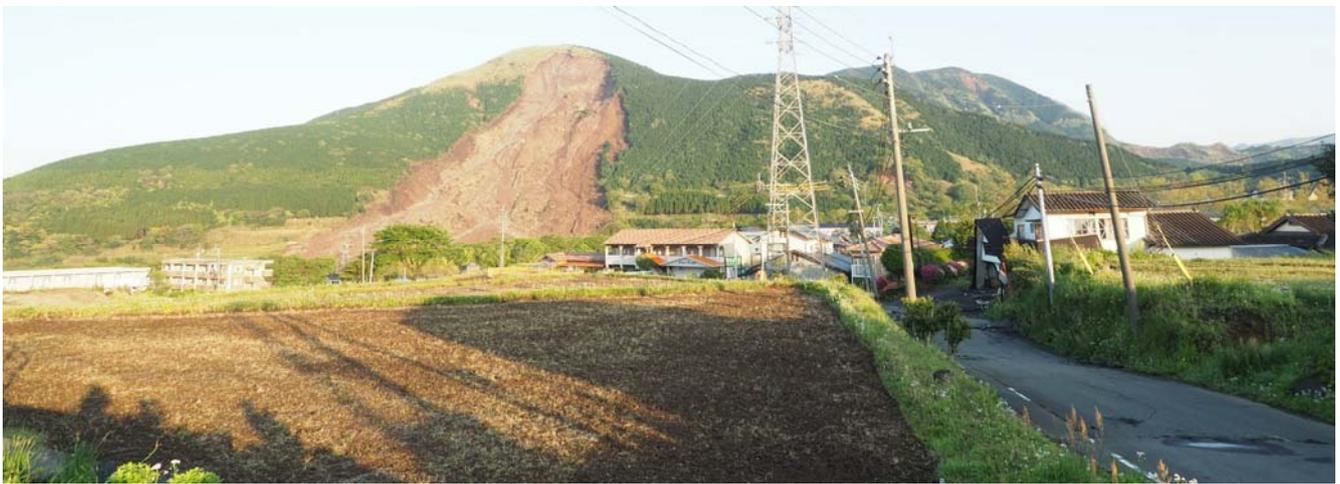
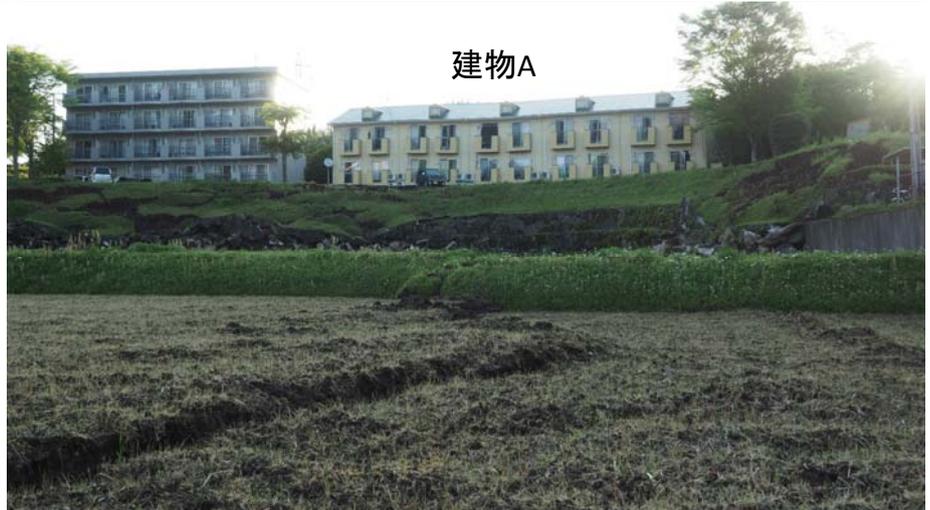
阿蘇大橋周辺  
(断層変位も  
関与した被害?)

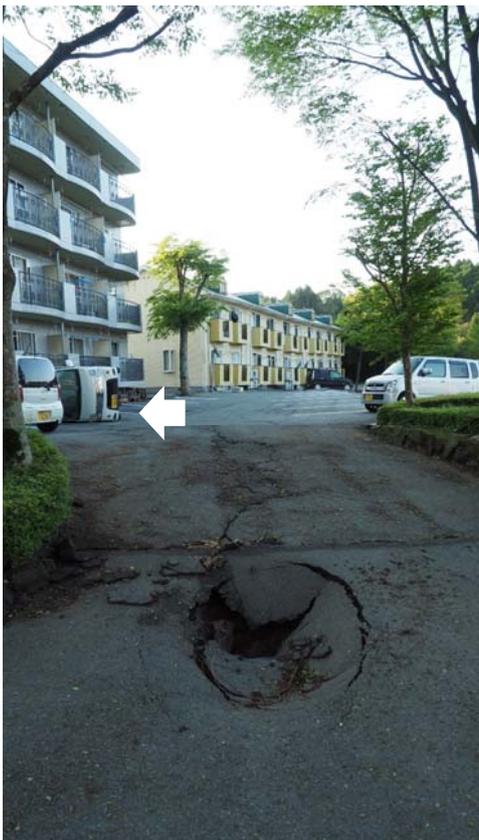
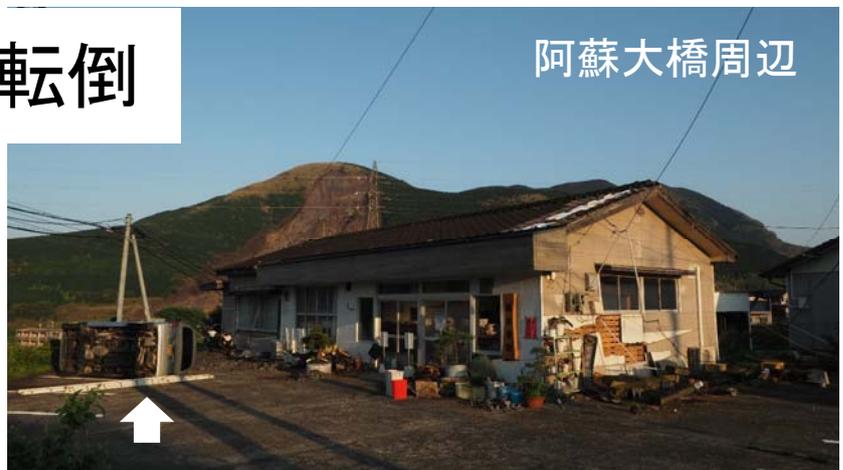
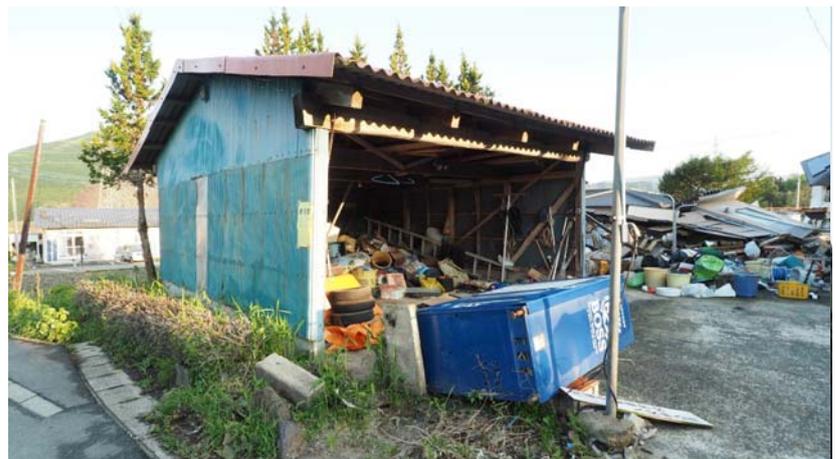
車や自販機の転倒

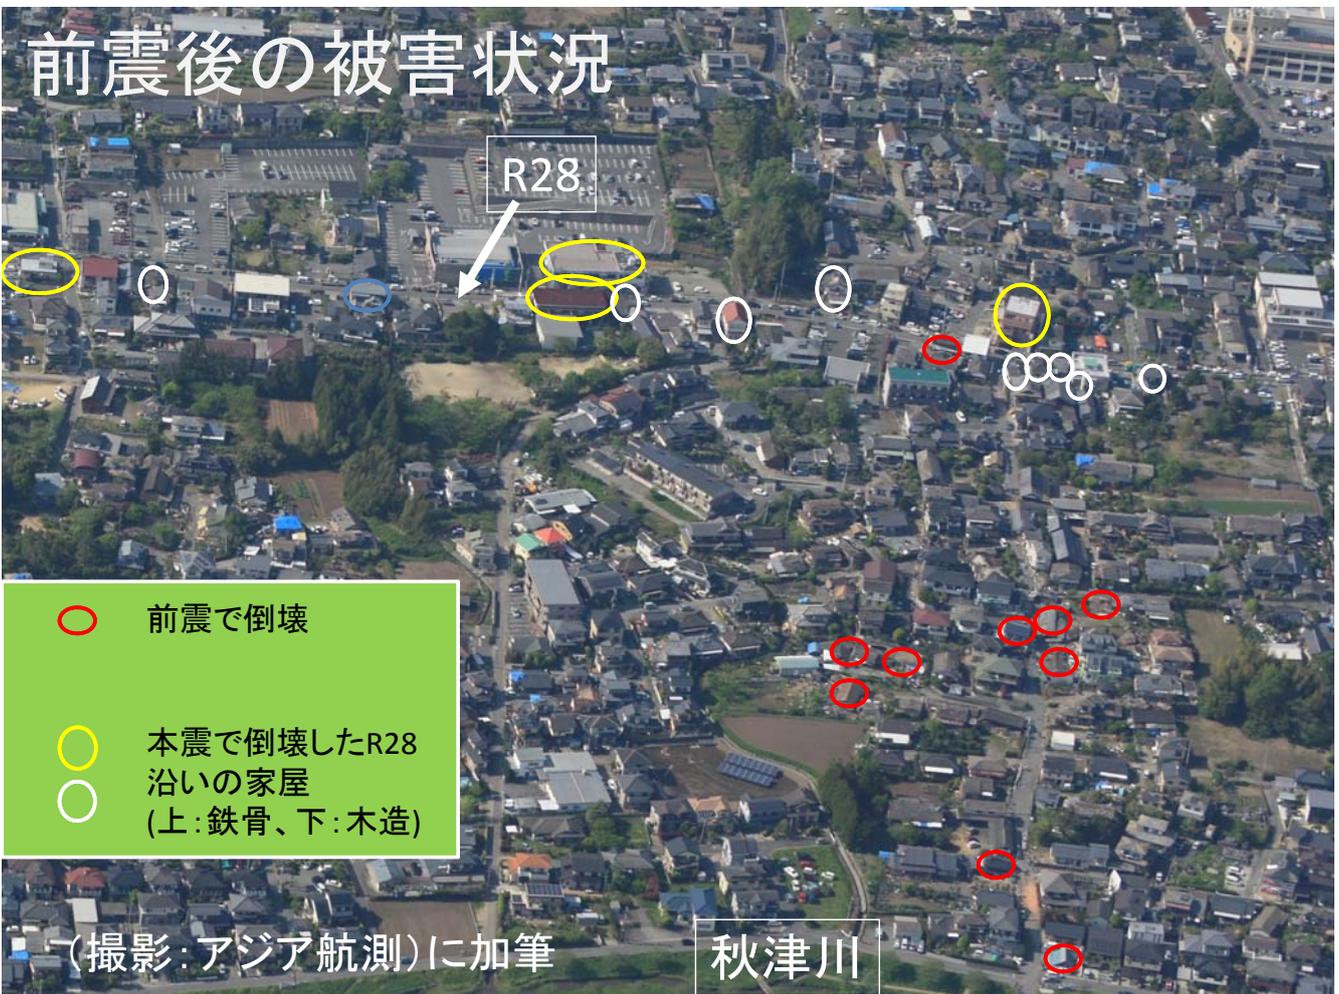
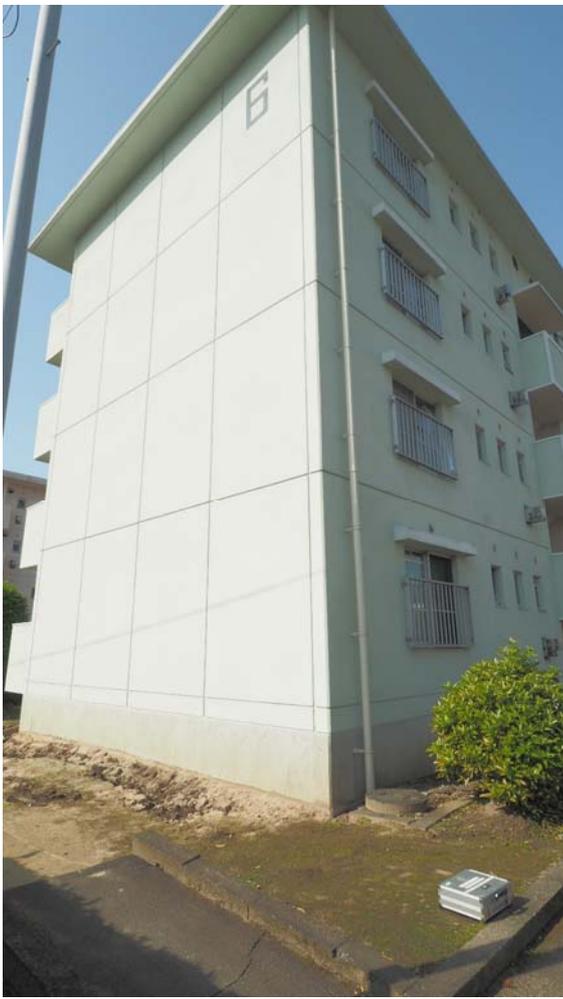
2000年以降の築でも被害の差

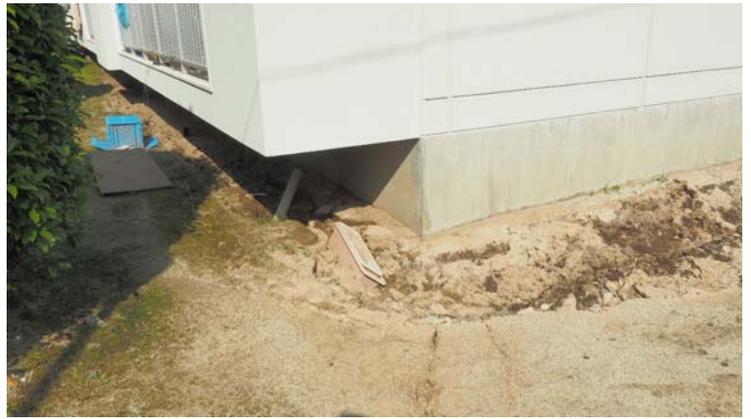
# PC造建物の沈下

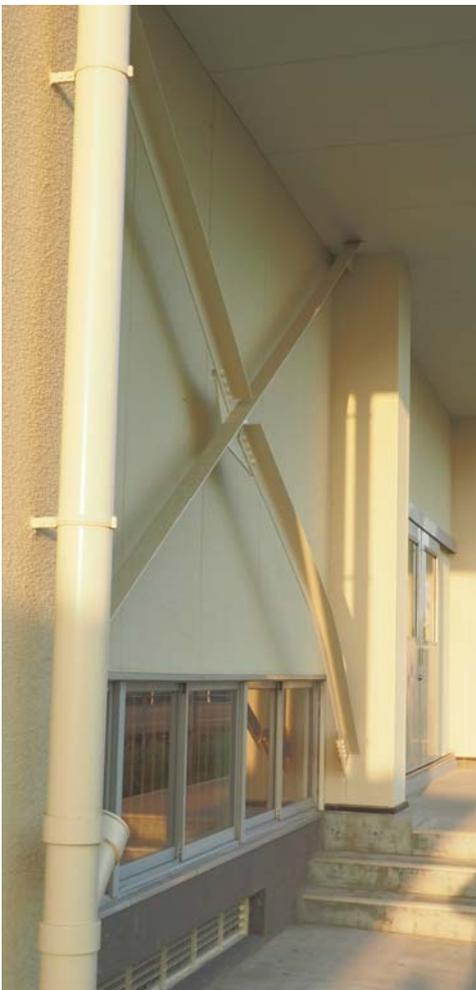
## 木山中体育館の変形の痕跡

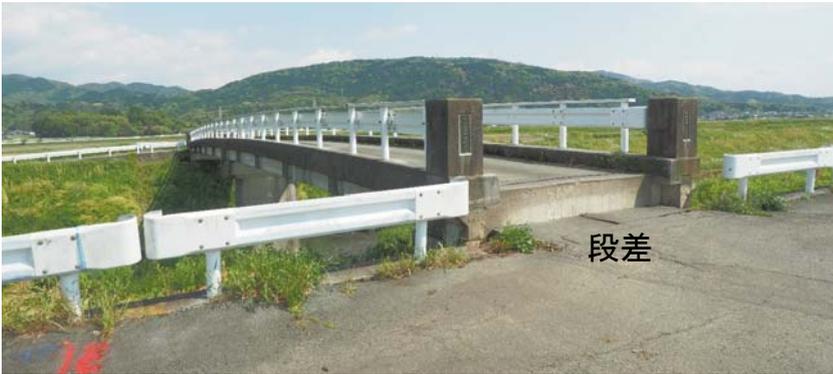
段差

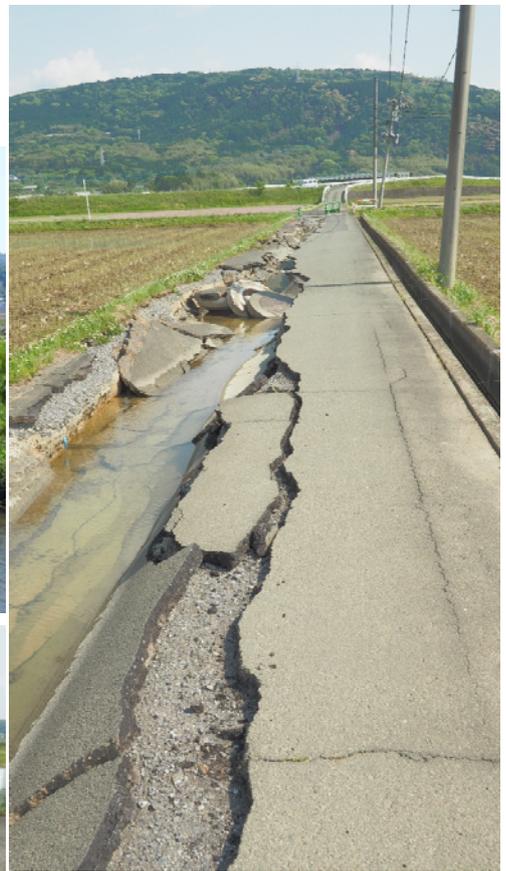
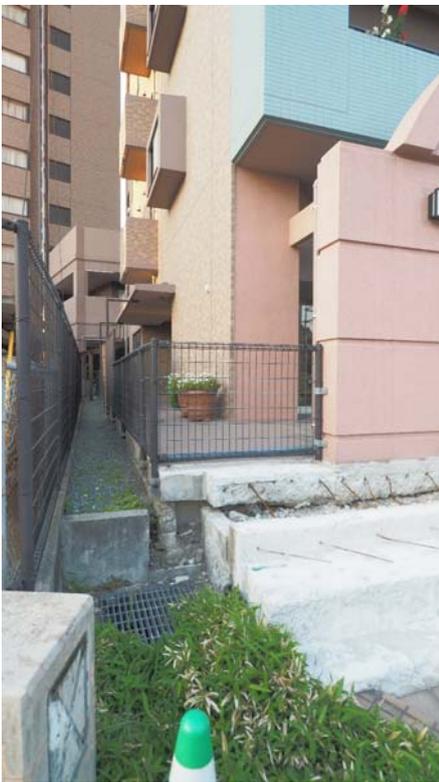
ここを通るのか？

エクスパンションジョイント補修中？  
(バラストで隙間を、暫定的に埋める)
