2013年4月13日の淡路島付近の地震(M6.3)の 被害調査と常時微動測定

広島大学・大学院工学研究科・建築学専攻

日程:2013年4月17日(水)

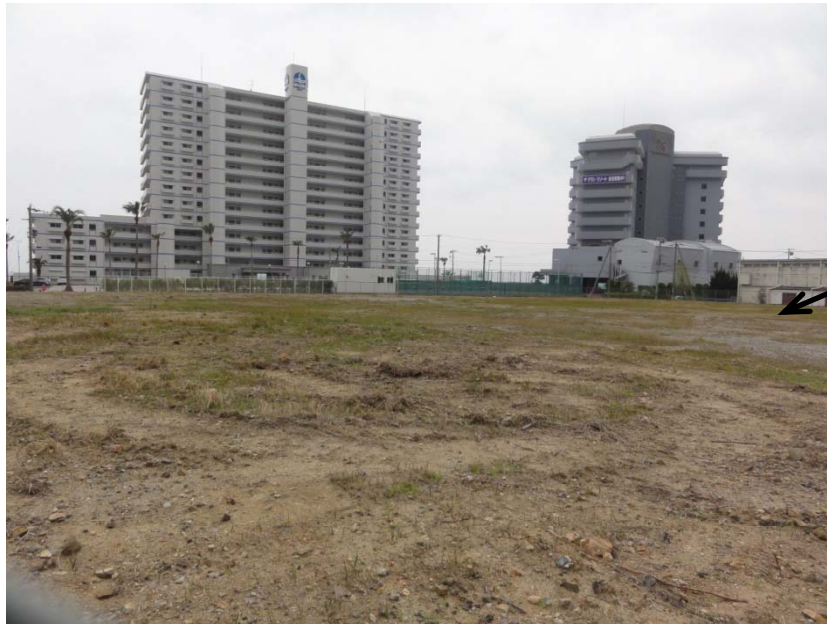
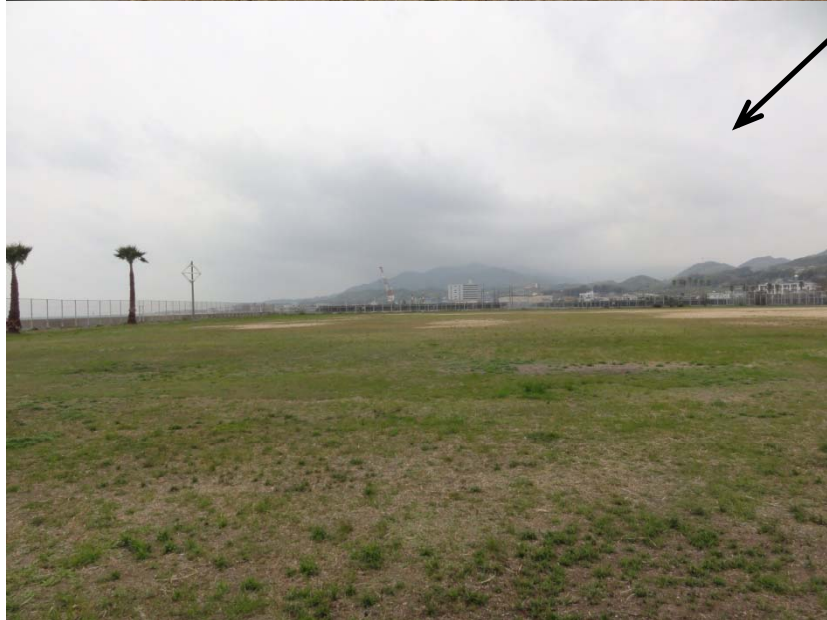
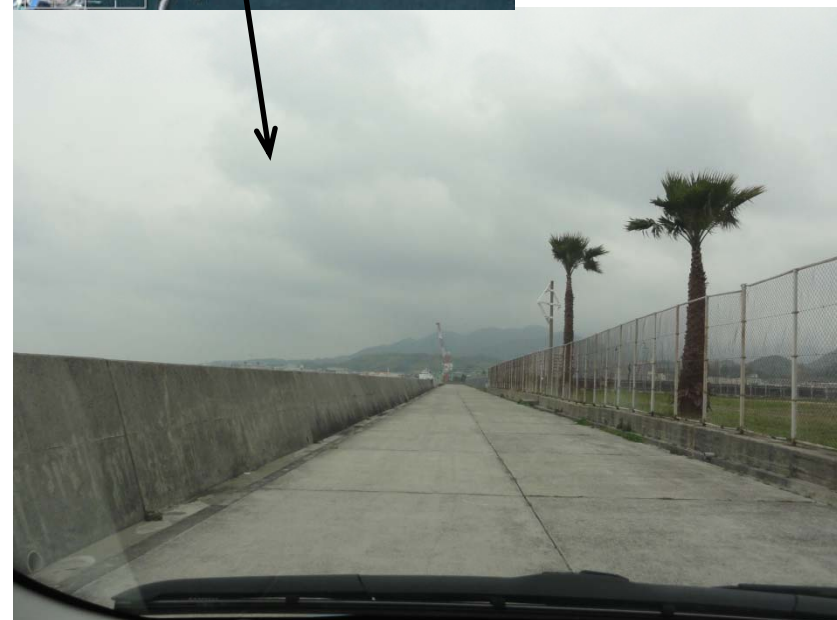
淡路市大磯・小磯(埋立地盤)の様子

液状化による憤砂の跡や護岸の移動等の被害はみあたらなかった

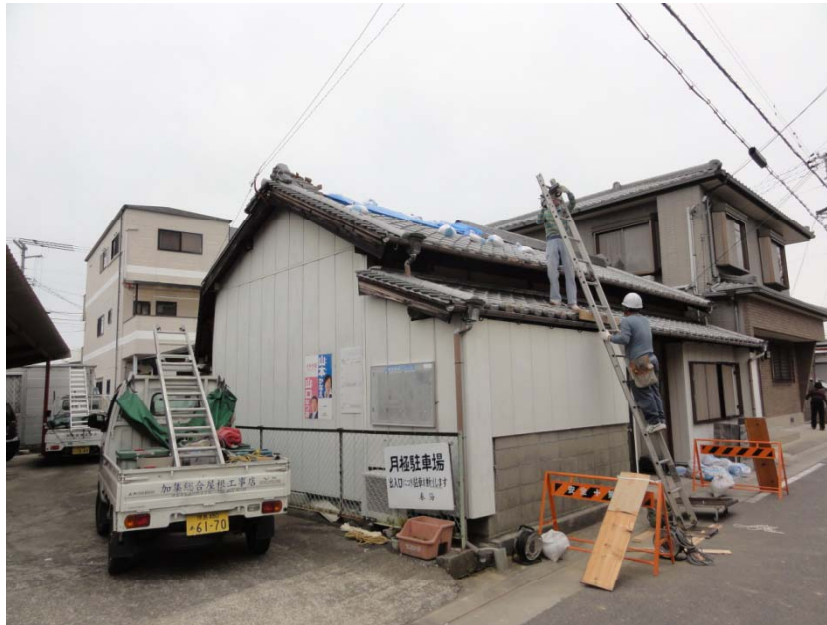
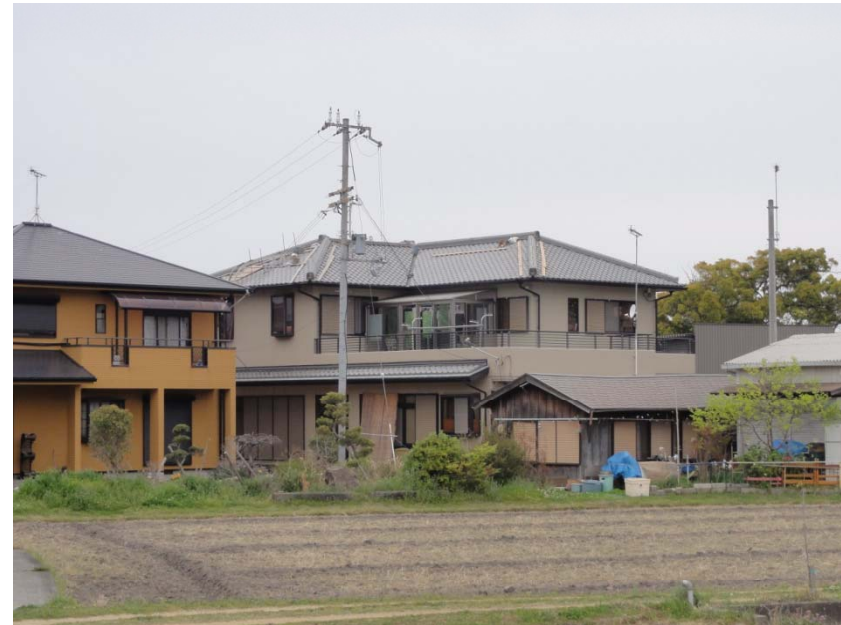
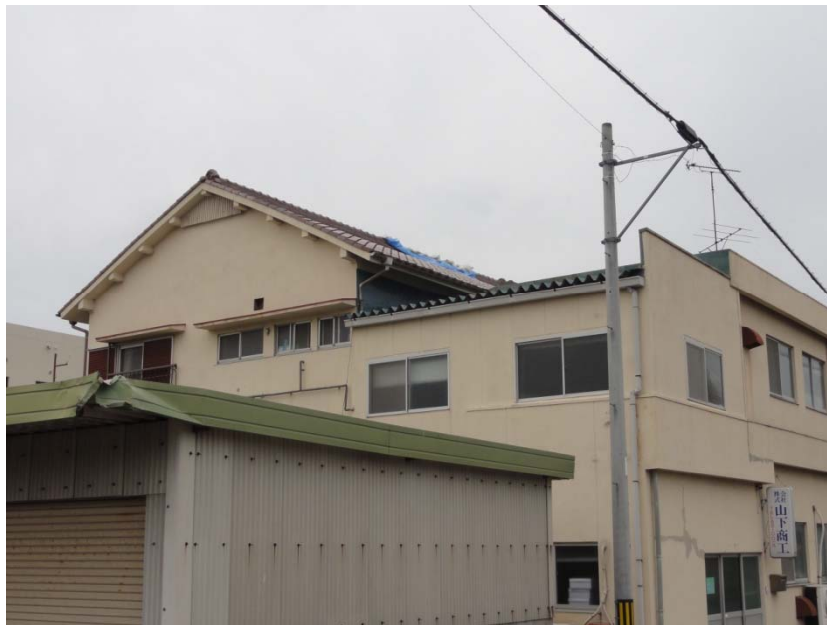
淡路市郡家での建物被害

周辺の複数の建物に屋根瓦の落下の被害がみられた

屋根瓦が落下した建物が複数棟みられたが、ほとんどの建物は無被害のように見える

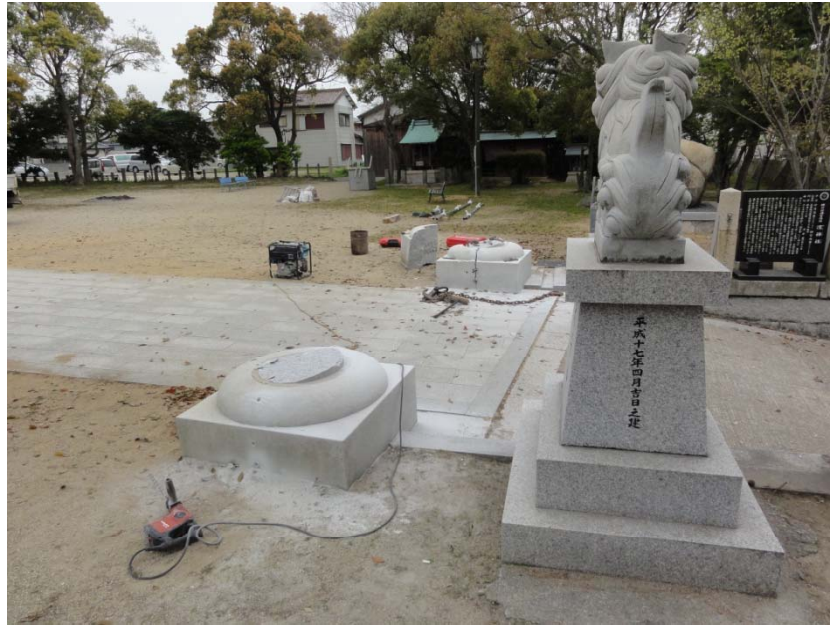
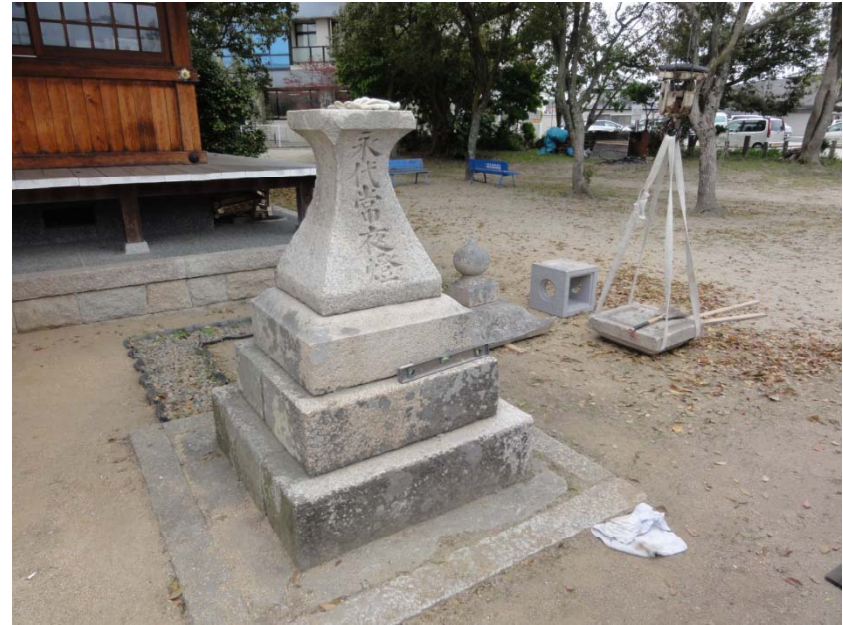
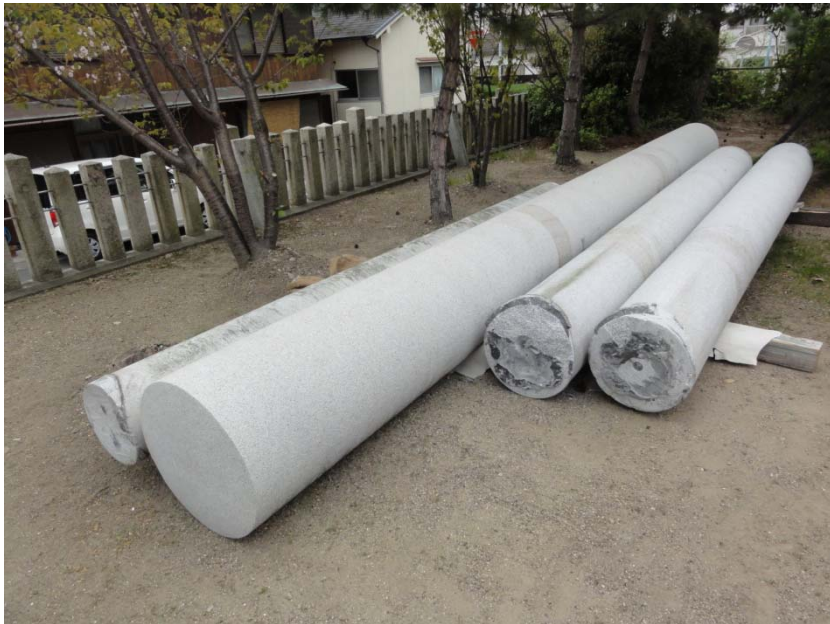
淡路市郡家の濱神社

神社の鳥居に被害が現れ、
撤去されていた
(どのような被害かは不明)
灯籠の落下もみられた

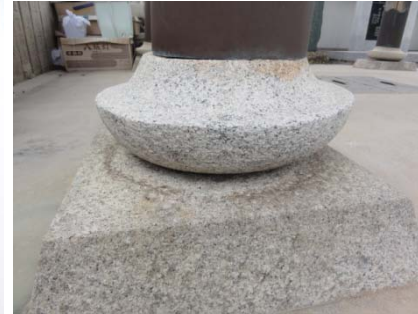
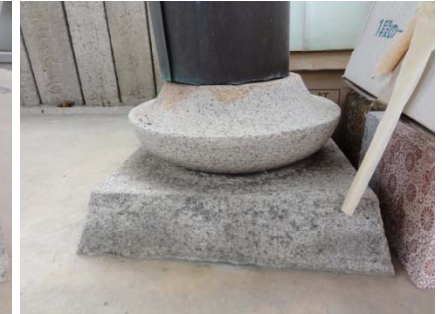
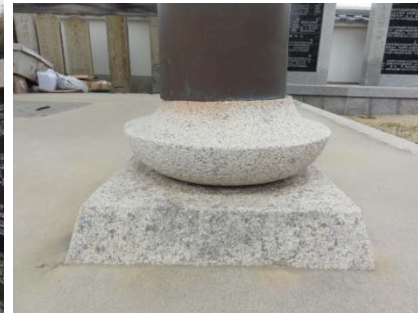
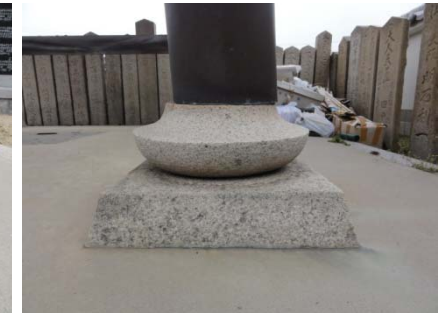
最明寺の鐘楼

1995年兵庫県南部地震時に約75cm移動した
(翠川1995より)

今回の地震では柱の移動の痕跡は
みあたらない

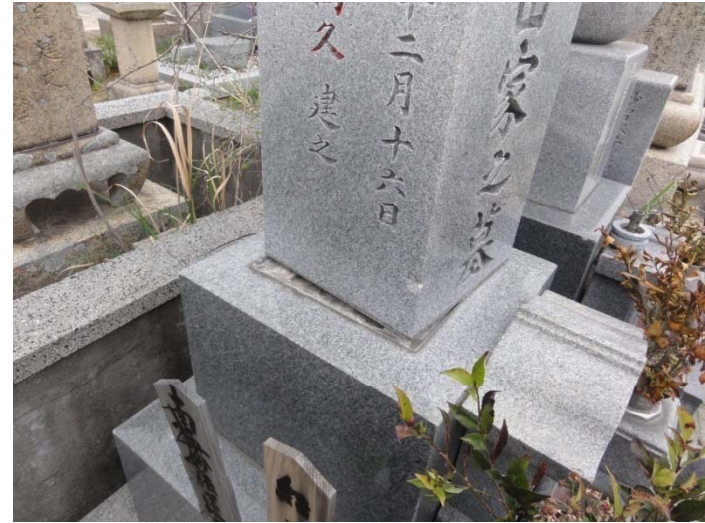
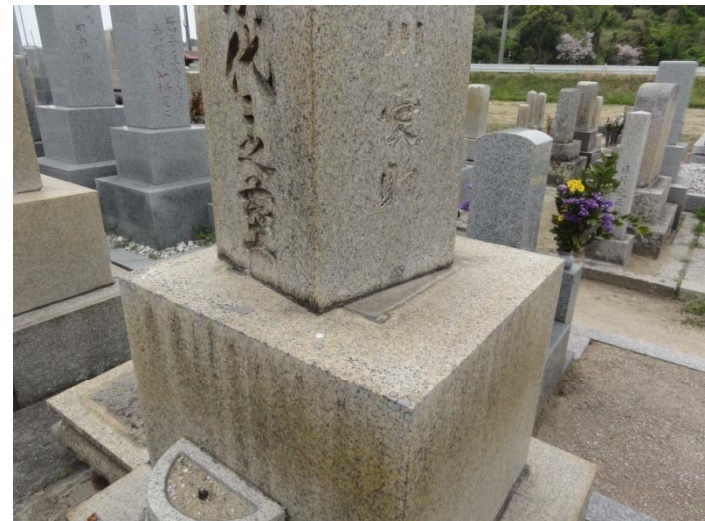
転倒した墓石はみあたらなかったが、
右写真のように地震時に回転したと考えられる
墓石が複数確認された

地震時に回転したと考えられる墓石

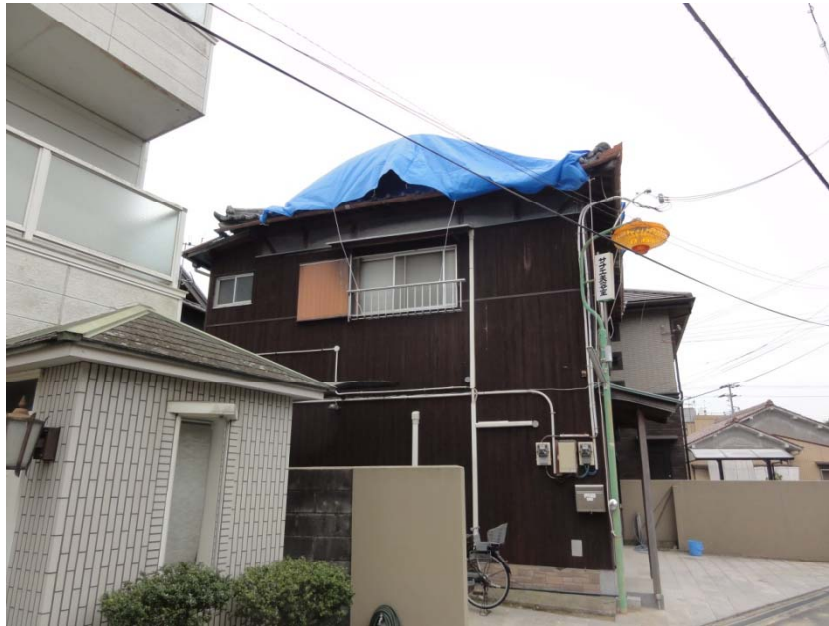
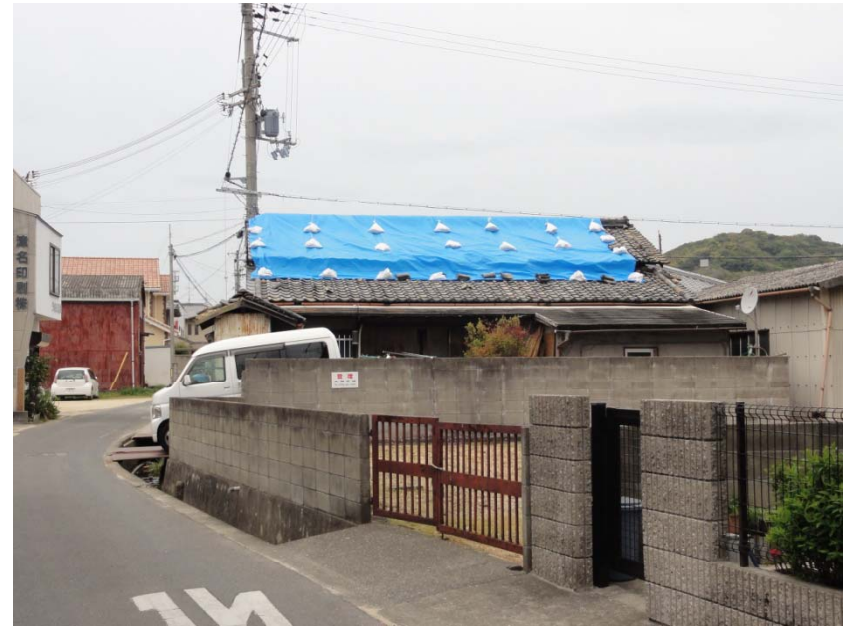
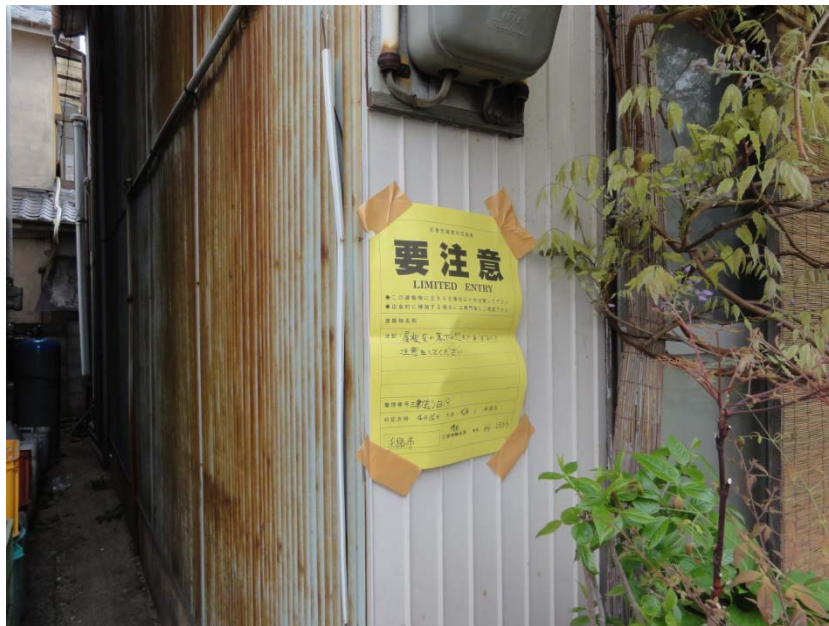
淡路市志筑での建物被害

周辺の複数の建物に屋根瓦の落下の被害がみられた

屋根瓦が落下した建物が複数棟みられ、その被害率は淡路市郡家よりも高く、今回調査した地域の中では最も被害が大きかった

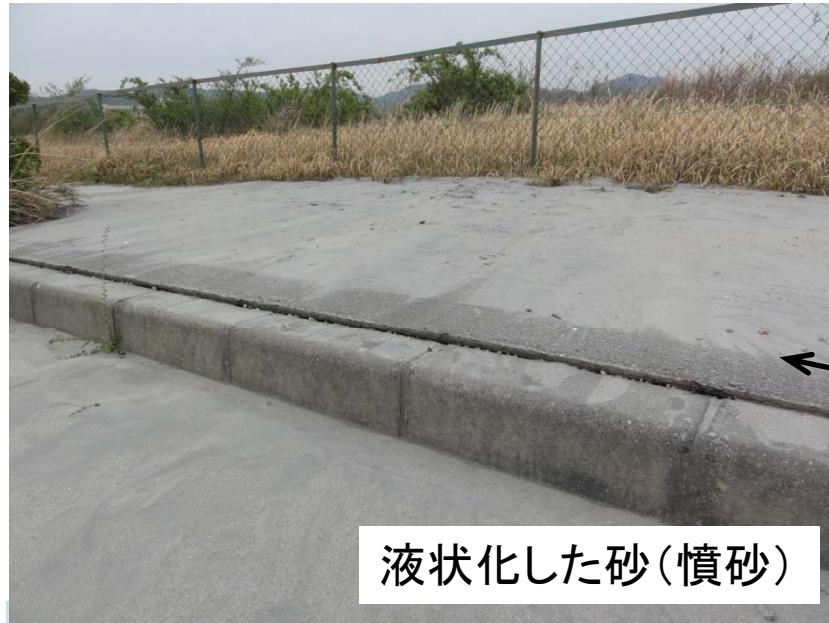
液状化した砂(憤砂)

淡路市役所周辺の道路において液状化した痕跡がみられたが、砂の多くは既に撤去されていた

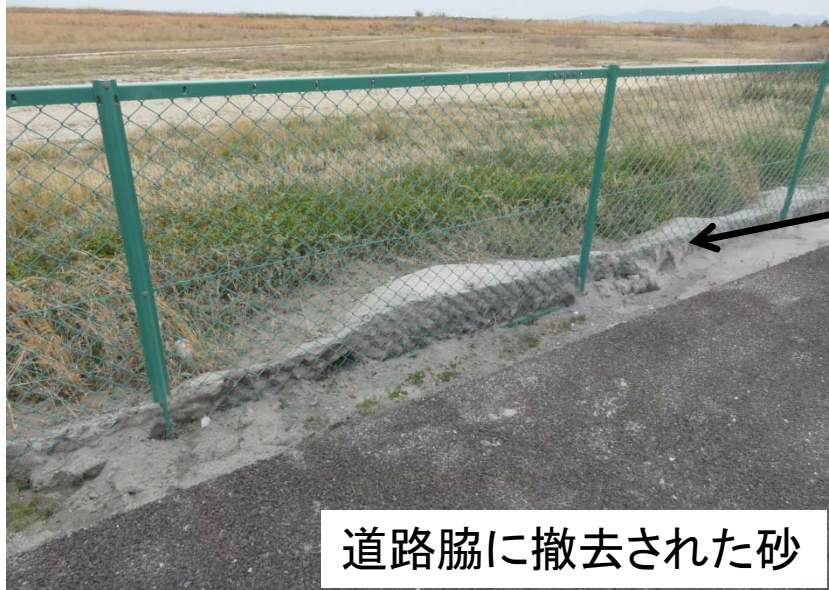
道路脇に撤去された砂

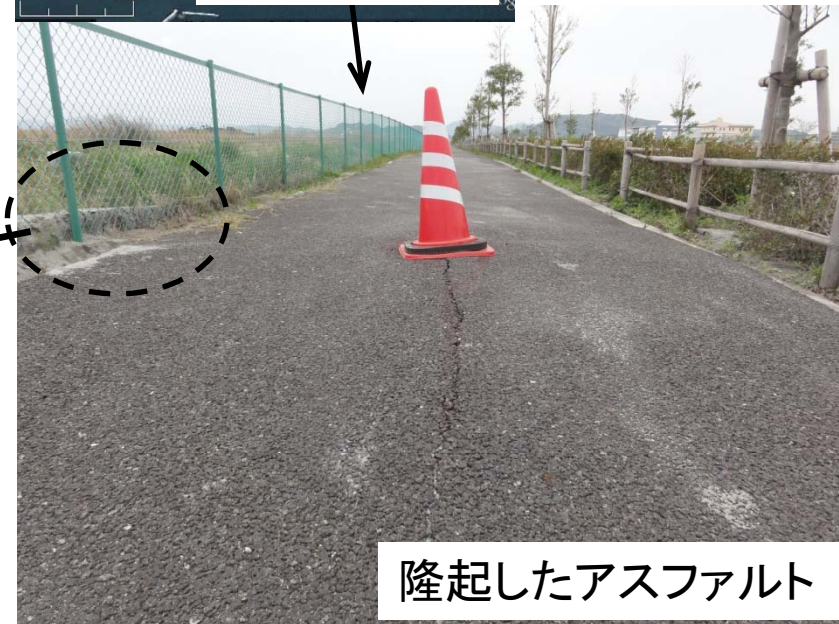
隆起したアスファルト

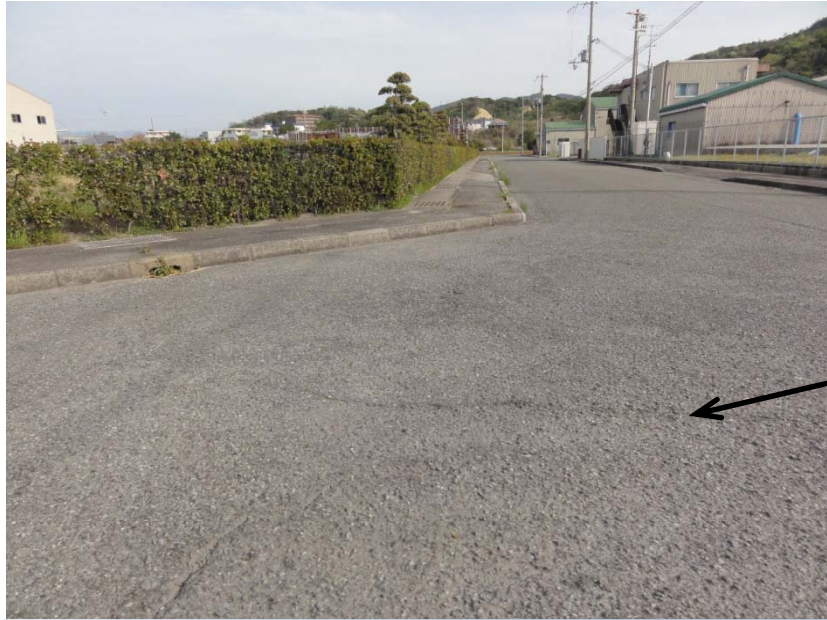
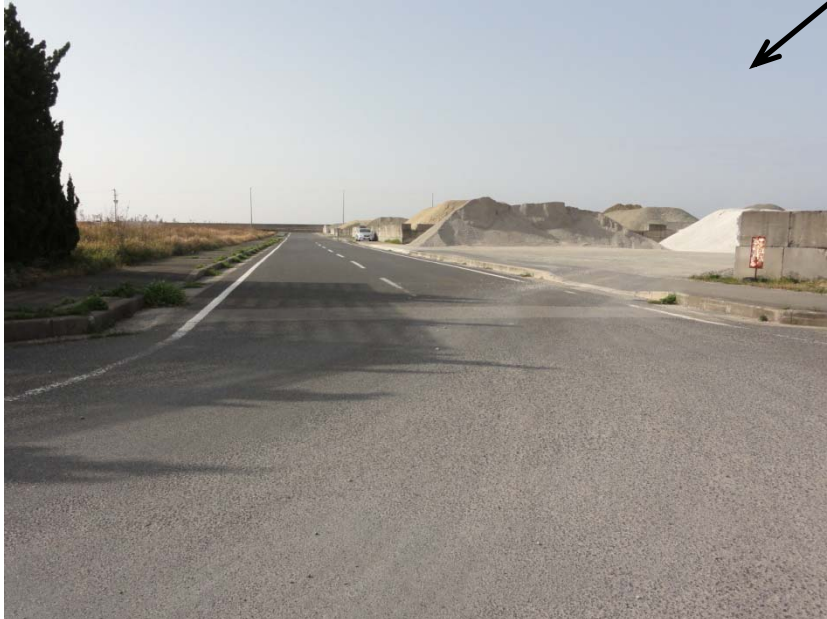
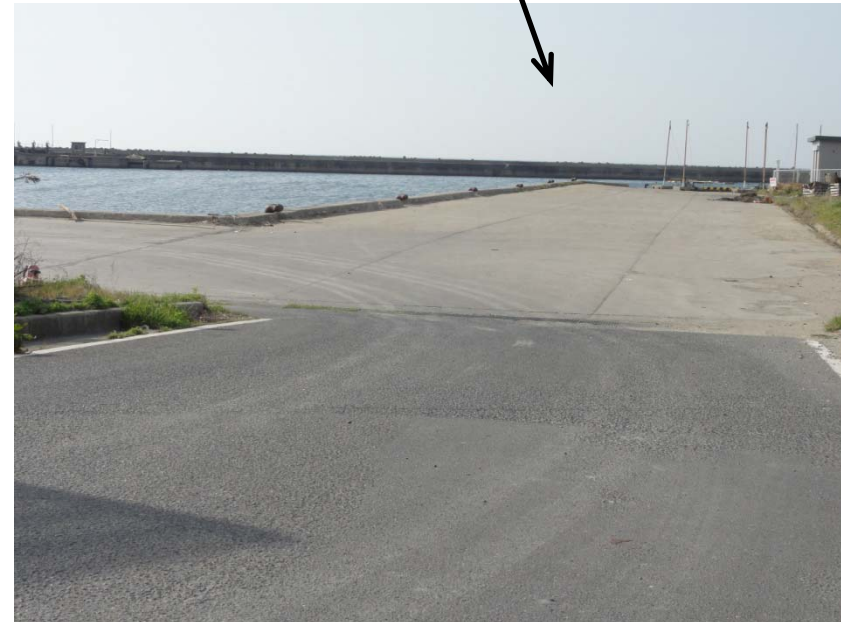
南あわじ市西(埋立地盤)の様子

液状化による憤砂の跡や護岸の移動等の被害はみあたらなかった
