現地調査結果と観測強震動の分析に基づく益城町役場周辺の被害集中の原因に関する考察

京都大学防災研究所 川瀬博・松島信一・宝音図

1. 調査・分析の概要

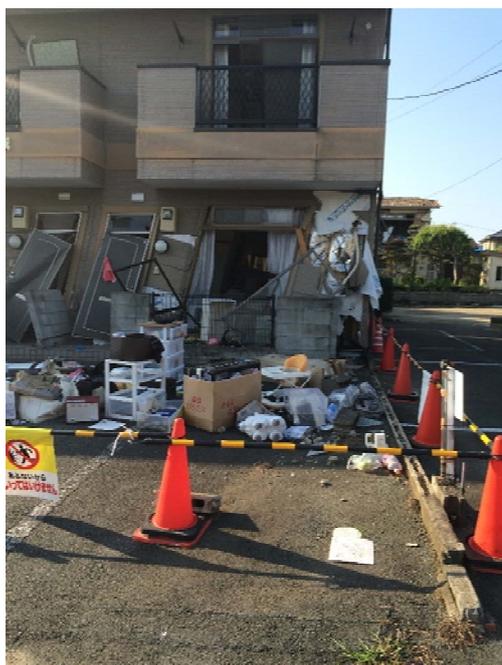
- 1) 被害が集中している領域においては、旧耐震の構造物だけでなく、新耐震の構造物も被害を受けている事例がある。耐震補強を施した建物も多く被害を受けたとの報道もある(写真1)。
- 2) 一方、旧耐震の構造物でも外見上大きな被害が見られず生き残っている建物も多数存在している(写真2)。
- 3) 微細なスケール(50mオーダー)での被害域は東西方向に帯状に分布し、南北方向にはまだら模様となっている一方で、東西方向にはある程度連続している傾向にある。上記1)はその帯状被害集中域内についての記載である。
- 4) 一方、上記2)の記載はその帯の外側に位置する建物に関する記載である。すなわち微細スケールの被害分布がまだら模様となっているのはランダムになっているわけではない。

写真1 新しいアパートの被害（東西方向）

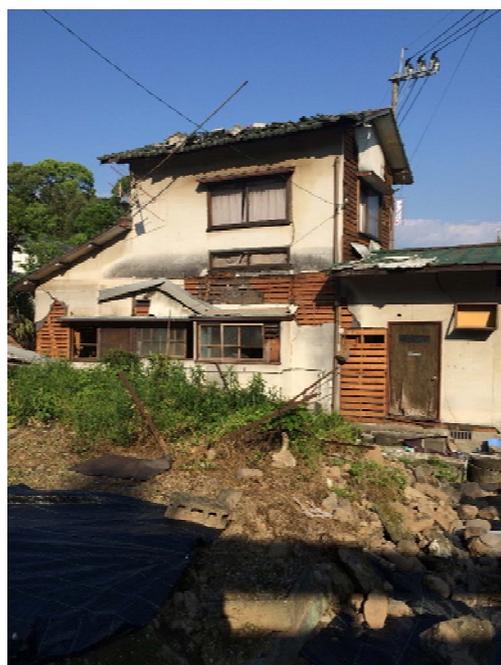
写真2 古い建物で生き残った事例

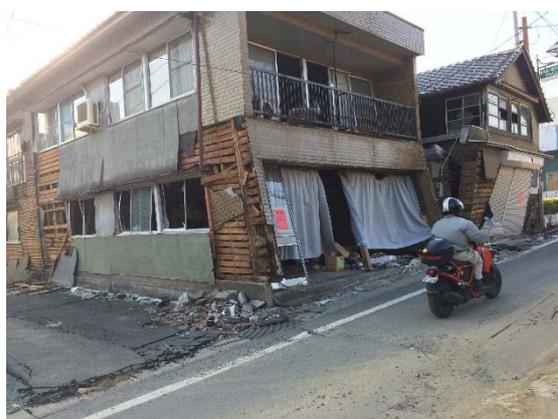
- 5) 倒壊した建物の倒壊方向は高い確率で東西方向となっている。転倒した墓石もほぼ東西方向（断層並行方向）に転倒している（写真1、写真3～6）。
- 6) 被害集中域の東西ラインを横切る南北方向の舗装道路においては必ず顕著な地盤変状（舗装の割裂、盛土や擁壁の東西方向への崩壊、段差の生成）が見られる。これは被害の集中が地殻変動を主因としていることを裏付ける傍証である（写真7～8）。なお秋津川近傍の平坦部では液状化によると思われる堤体の亀裂やマンホールの上昇（10~20cm程度）等が見られているが、上記の東西方向に分布する地盤変状は緩傾斜地のもので、それとは異なる。

写真3 東西方向に傾いた店舗

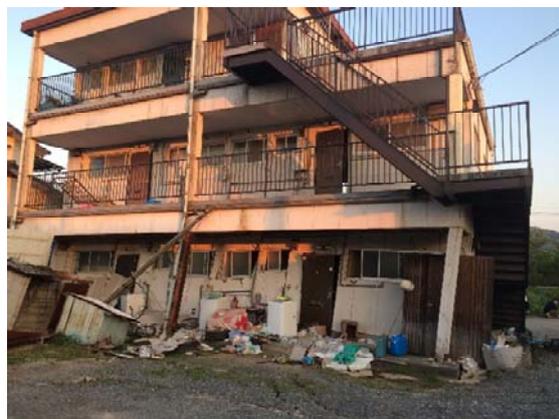
写真4 東西方向に傾いた鉄骨住宅

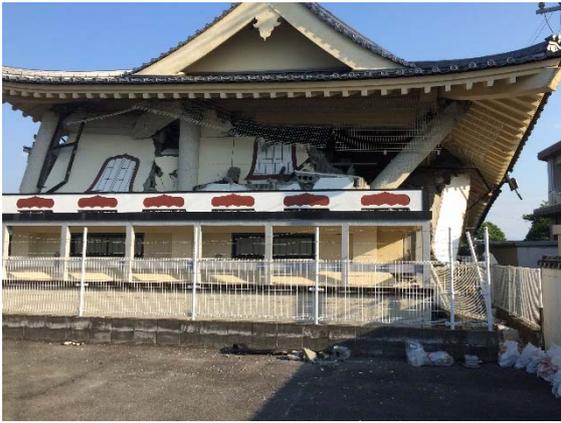
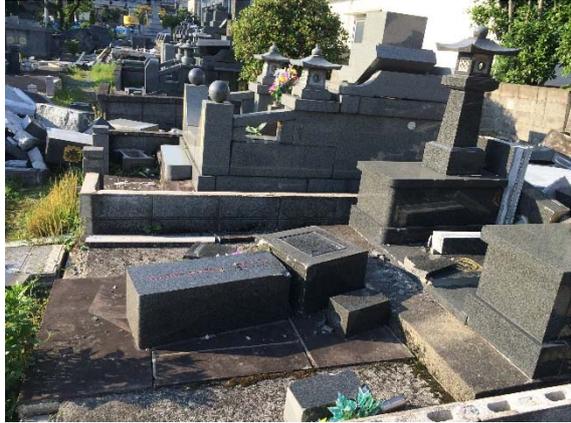
写真5 東西に大破した寺の本堂(RC、新耐震) 写真6 東西方向に転倒した墓石

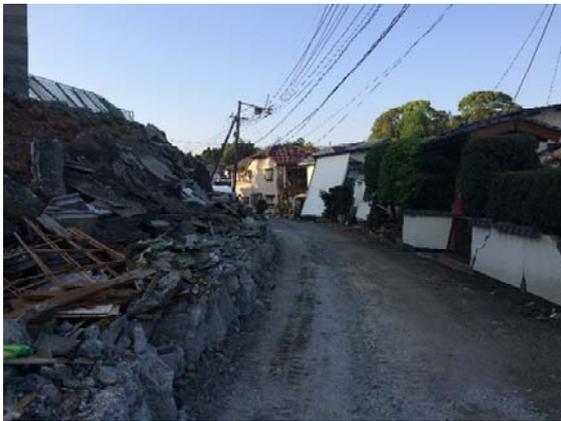
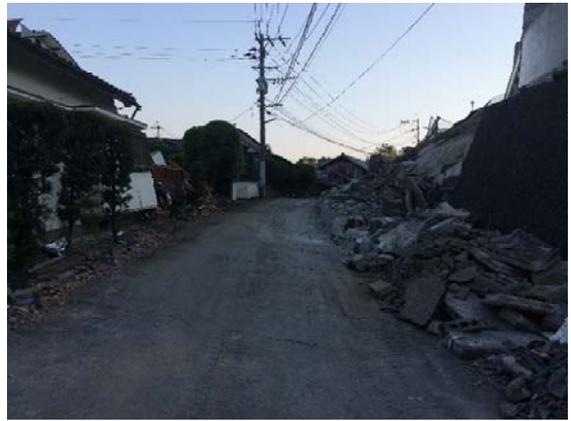
写真7・写真8 地盤変状の表出とそれに隣接する大破・倒壊建物（道は南北方向）

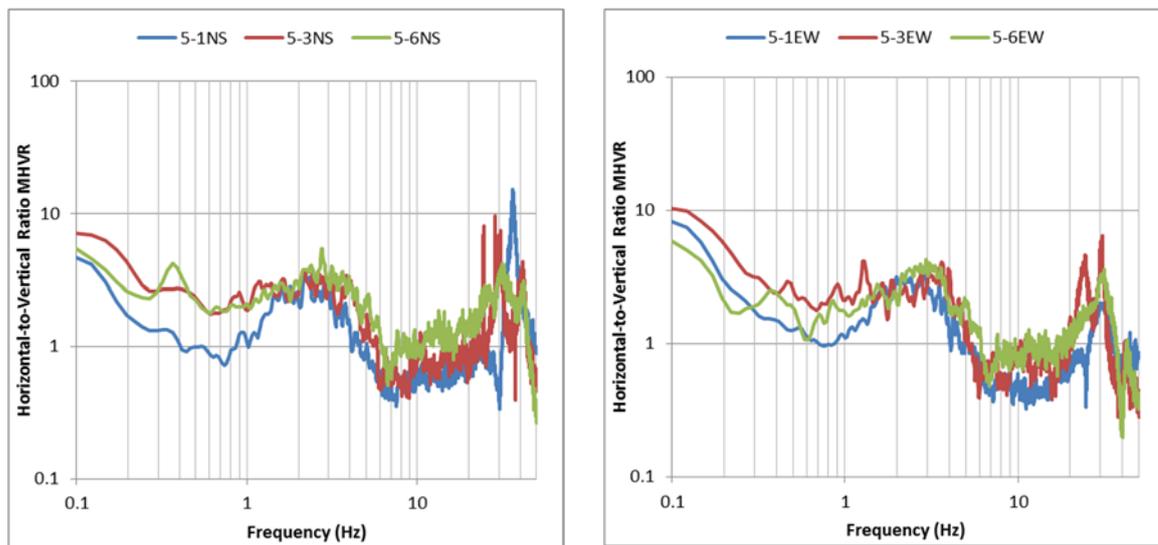
益城町の被害集中域において、可搬型微動計 SMAR-6A3P を 10 台用いて、約 100m 間隔で格子状に 700m×1km の領域で微動計測を行った。詳細は今後報告するが、益城町役場を中心とする県道 235 号線沿いの、益城中央病院から秋津川に掛けての北端・中央・南端の 3 地点での水平上下比(MHVR)を比較したのが図 1 である。観測された MHVR は 2~3Hz 付近にピークを持ち、そのピークレベルは約 4~5 倍であり、地下構造にはそれなりのインピーダンスコントラストがあることを示唆しているが、3 地点での MHVR の違いはわずかであり、それをもたらしている表層地盤の空間的差異が被害集中の原因とは考えられない。

図 1 益城町役場を通る南北測線の北端・中央・南端での観測微動の水平・上下比 MHVR
