## 2008年6月14日岩手・宮城内陸地震 被害調査報告書

2008年6月17日(火)

東京工業大学 建築物理研究センター

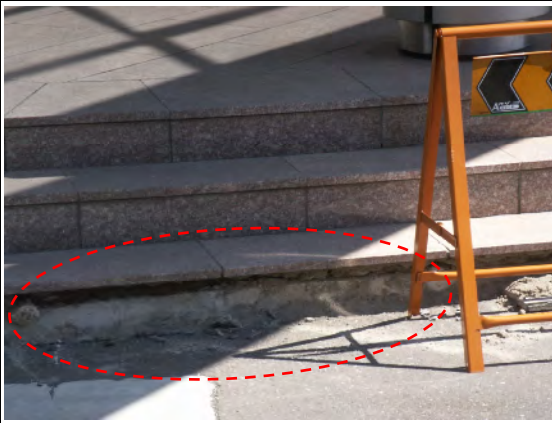
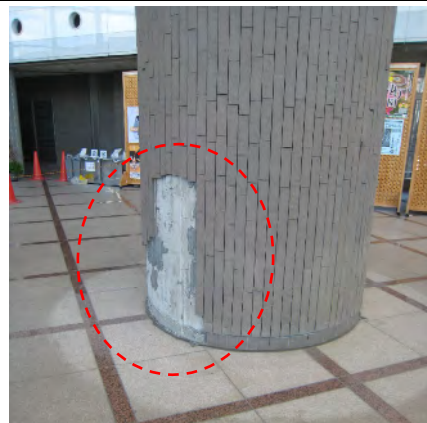
## ①：市役所

- ・周辺地盤の沈下により入り口の階段に損傷が見られた。
- ・建物内部にある柱の仕上げ材が剥落していた。

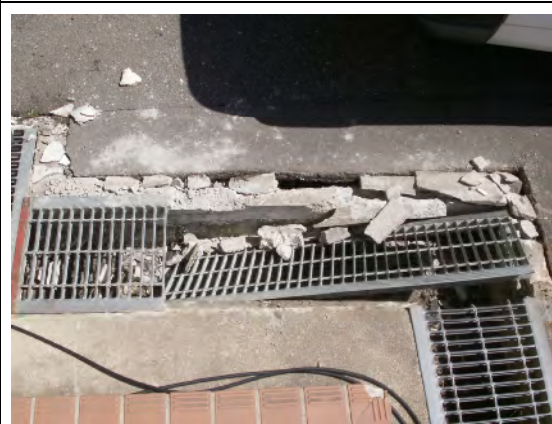
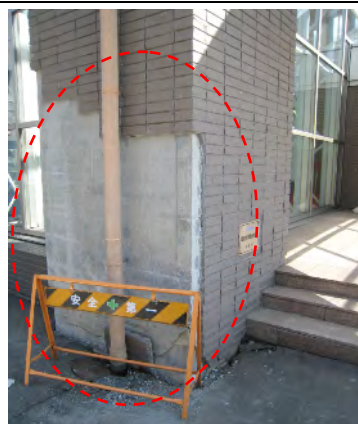
## ②：センター

- ・周辺地盤が沈下しており、入り口付近の柱の仕上げ材が剥落していた。

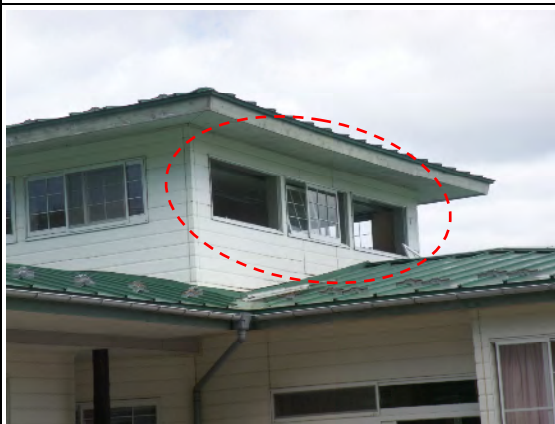
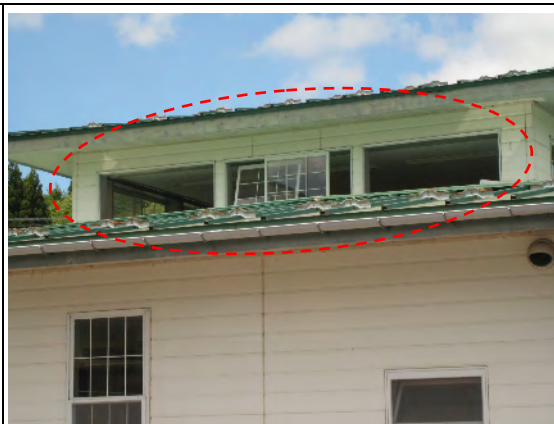
①：幼稚園校舎

- 2F 窓のサッシが外れ、窓ガラスが割れていた。室内にガラス片が散乱していた。
- 外壁や構造部材に損傷は見られなかった。

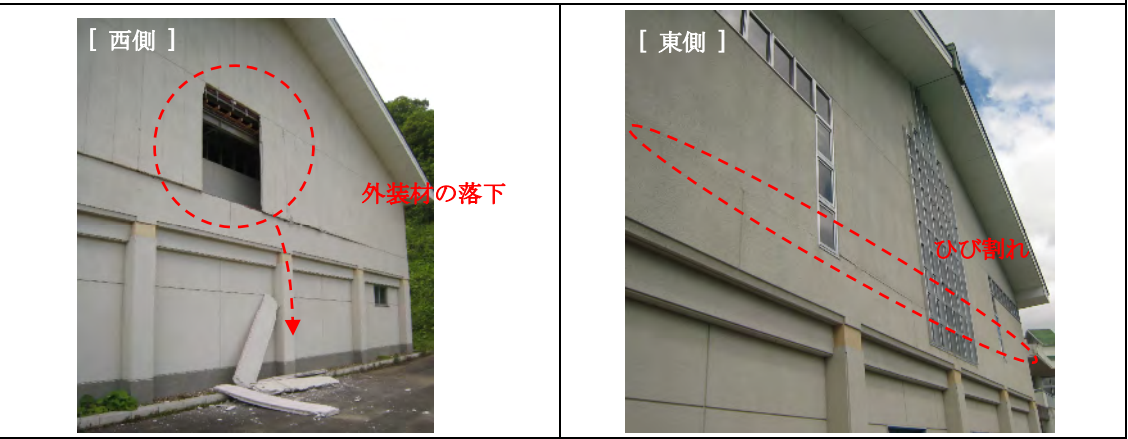
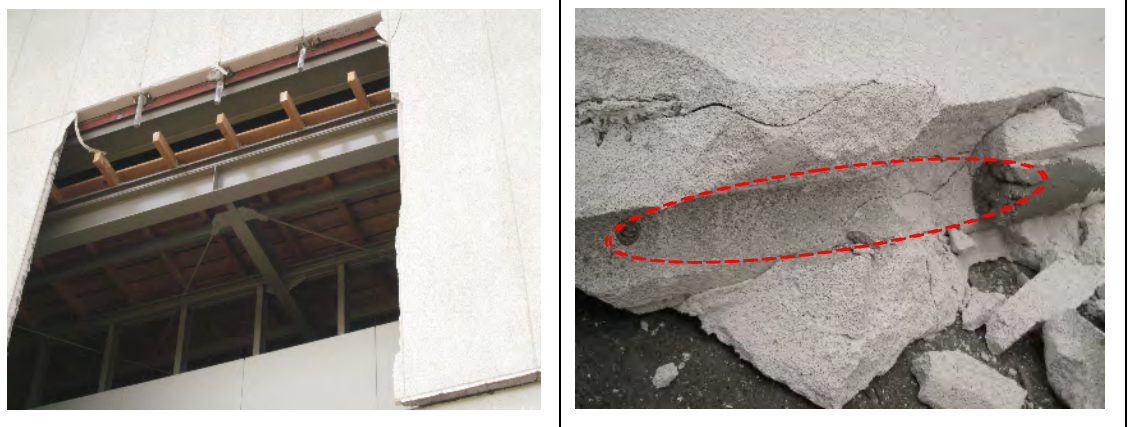
②：体育館

・西側の外装材が落下していた。東側でも同様の位置に明瞭なひび割れが観察された。

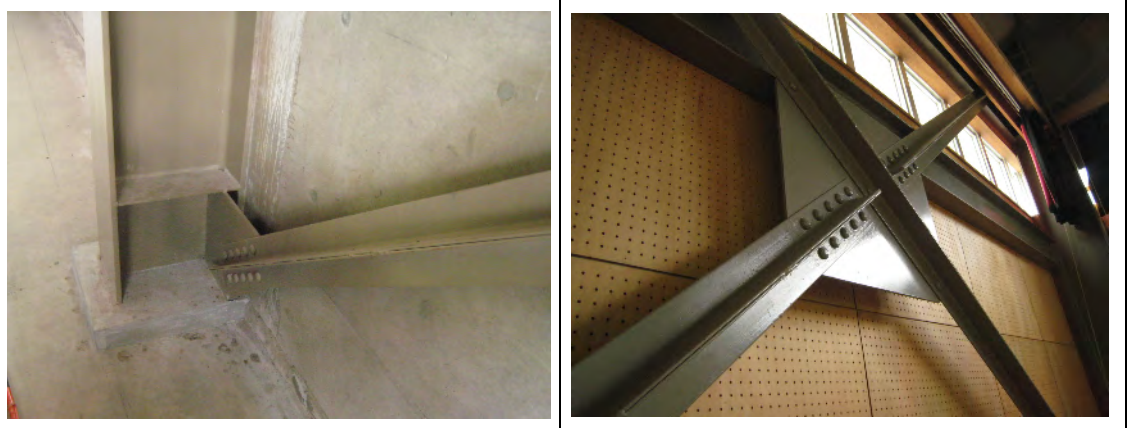
・2F 柱脚部は床に埋め込まれており、ブレース(アングル 75x75x5 を“面内方向”に2組ずつ使用)、ボルト接合部を含めて損傷は見られなかった。

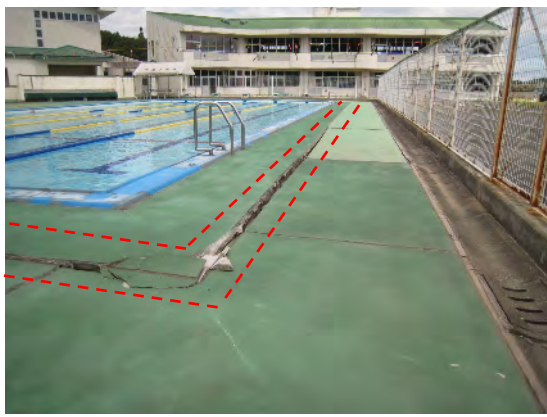
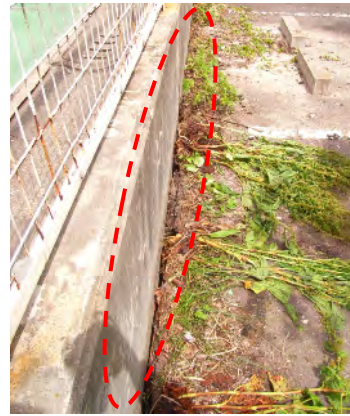
③：プールサイド

- ・ プール周りの地盤が沈下したため、プールサイドに大きなひび割れが観察された。

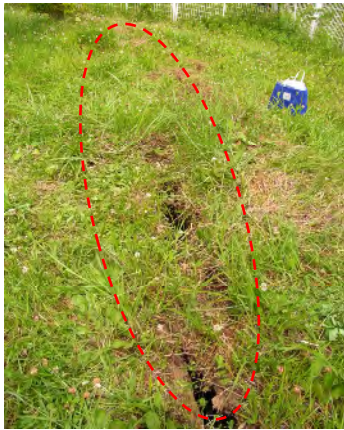
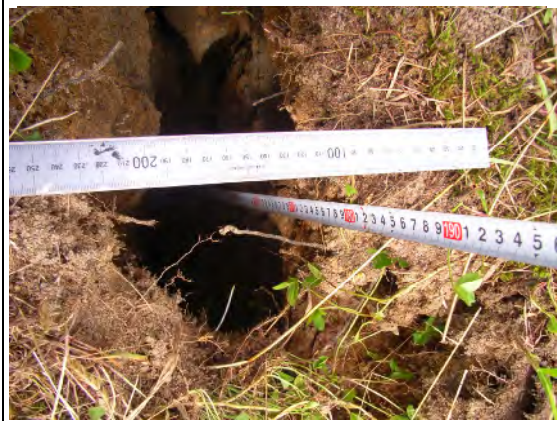
④：運動場

- ・ 運動場の横が埋め立てた崖となっており、最大で幅 7cm、深さ 1m80cm の地割れが観察された。

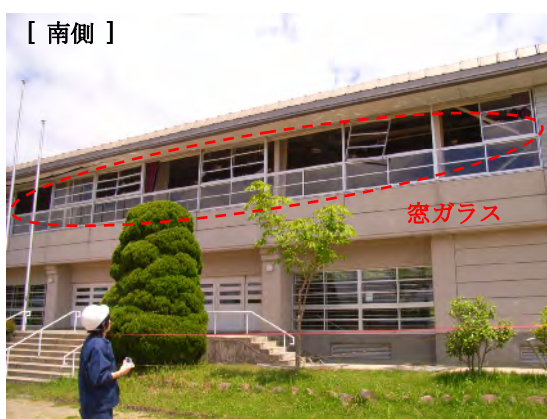
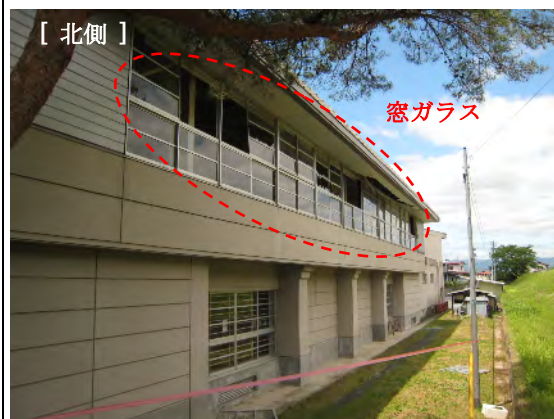
## ①：体育館

- ・南北の 2F 窓ガラスが割れていた。サッシごと外れているものもあった。
- ・北側では軒下の外装材が落下している箇所があった。

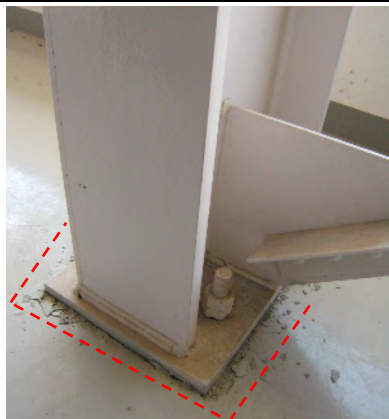
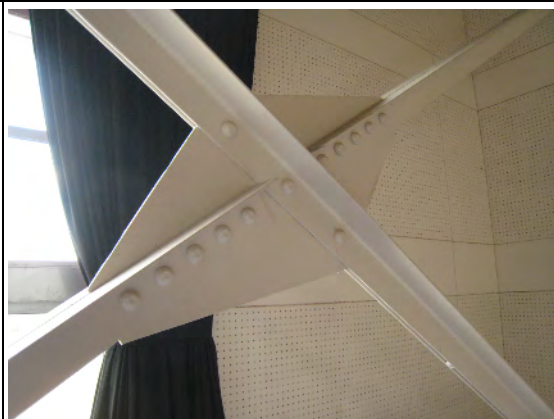
- ・2F 柱脚部は露出型であり、2F 床コンクリート部に損傷が見られた。
- ・ブレース(アングル(75x75x5)を“面外”方向に2組ずつ使用)、ボルト接合部に損傷は見られなかった。

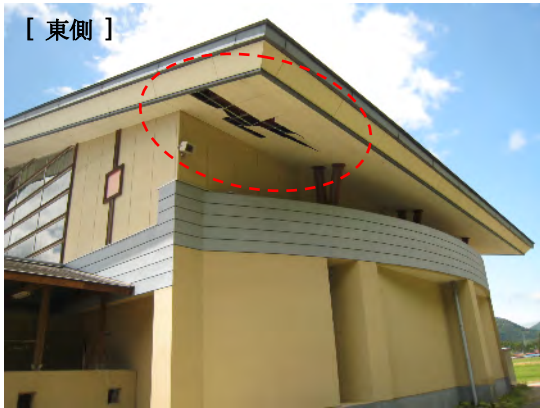
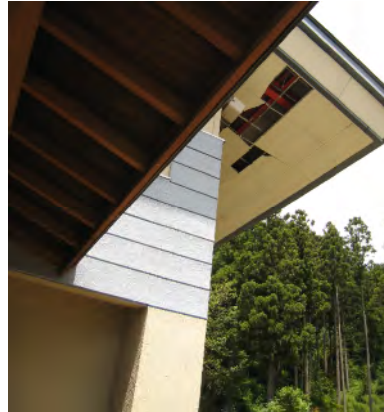
【東側】

・東側の軒下の外装材が落下していた。

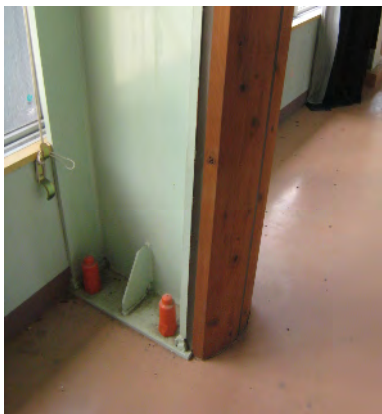
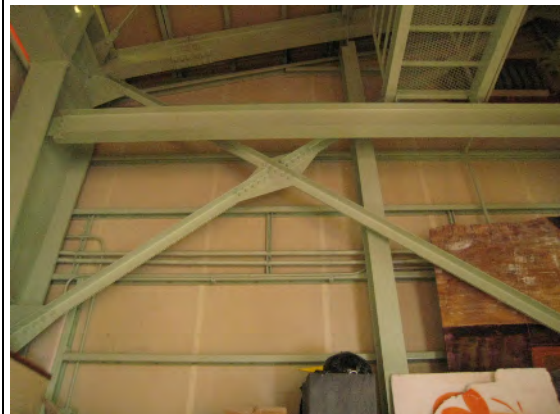
- ・2F 柱脚部は露出型であったが、コンクリート部に損傷は見られなかった。
- ・ブレース(アングル(75x75x5)を“面外”方向に2組ずつ使用)は、2F 長手方向に4箇所が配置されているだけであったが、ボルト接合部を含めて損傷は見られなかった。

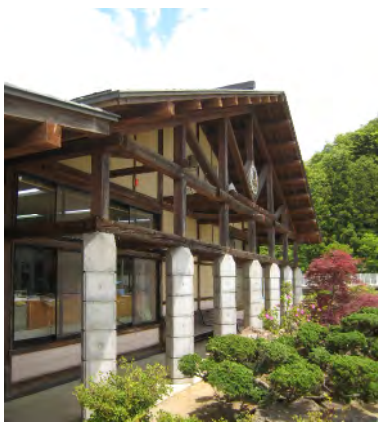
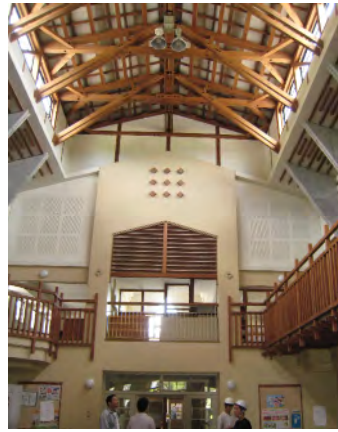
②：校舎、多目的ホール

・校舎(左)、多目的ホール(右)ともに地震被害は見られなかった。

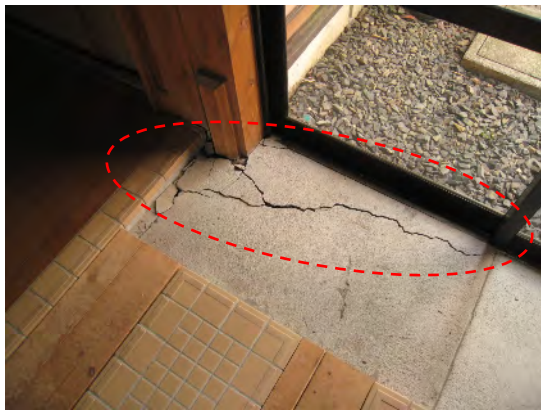
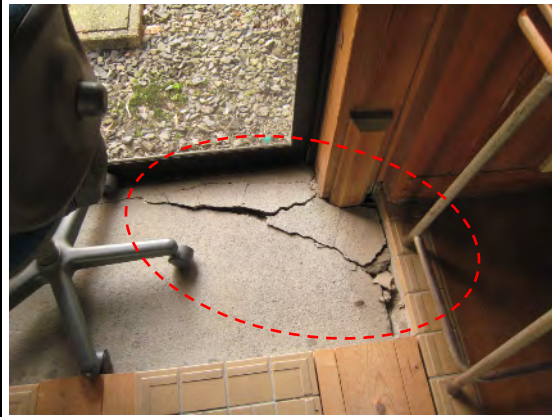
・校舎と多目的ホールとつなぐ廊下に大きなひび割れが観察された。

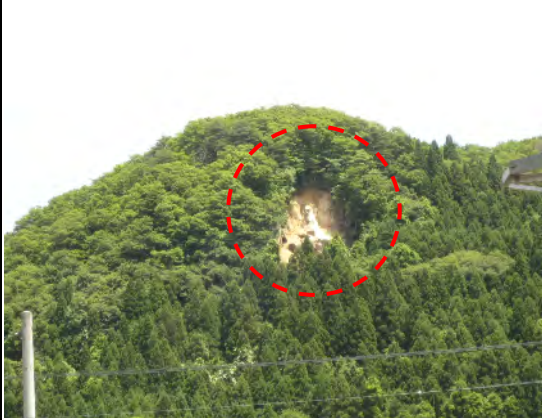
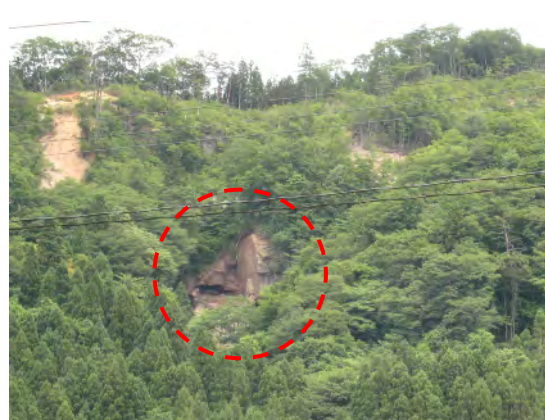
### ①：山間

・地滑りによって山肌が露出している部分が多く見られた。

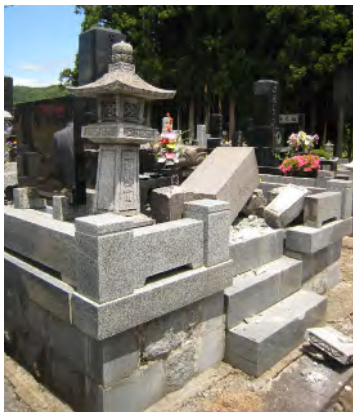
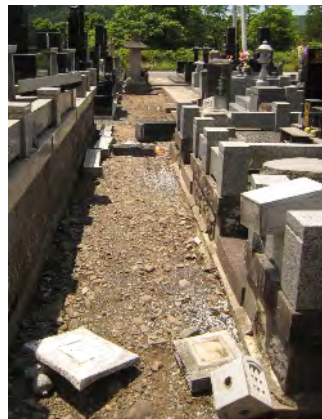
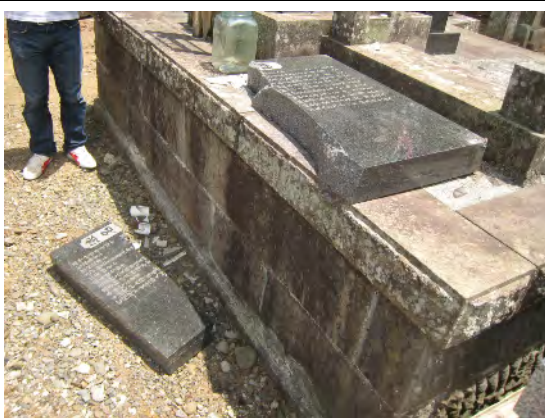
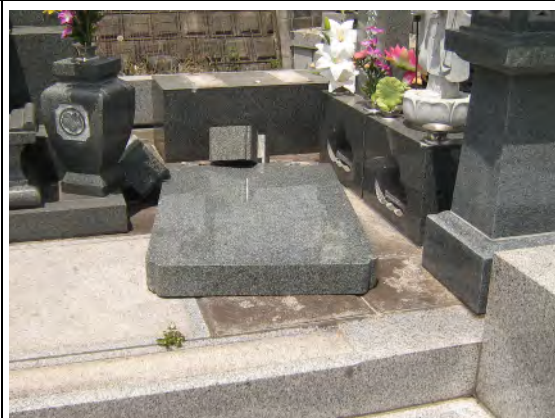
### ②：墓地

- ・墓石の転倒率は10～20%程度であった。
- ・接着剤で接合されている灯籠や、凹凸の噛み合わせと接着剤で接合されている墓標の転倒が特に目立った。

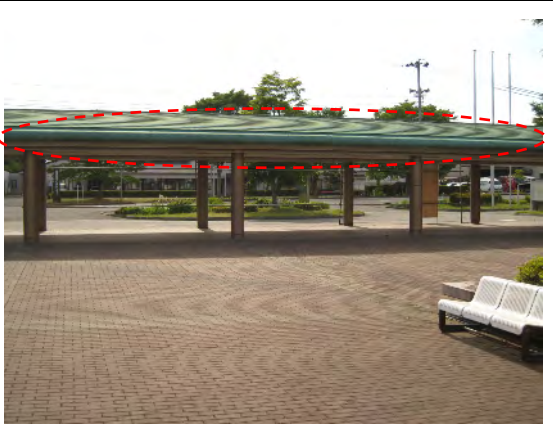
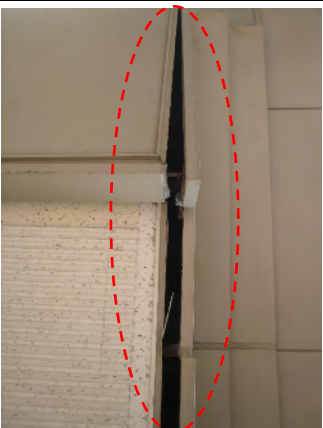
① : アーチ屋根

<p>・アーチ屋根を支える柱周辺が沈下しており、アーチ屋根の仕上げ材に損傷が見られた。</p>

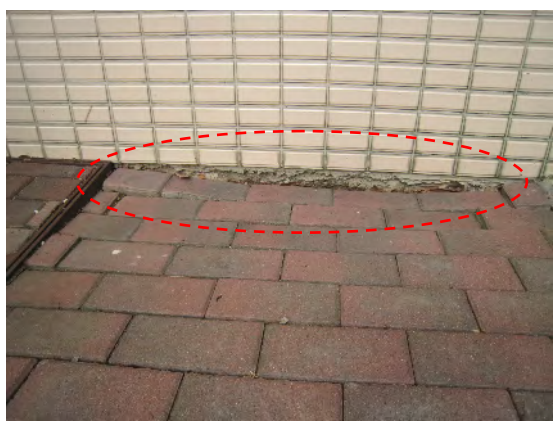
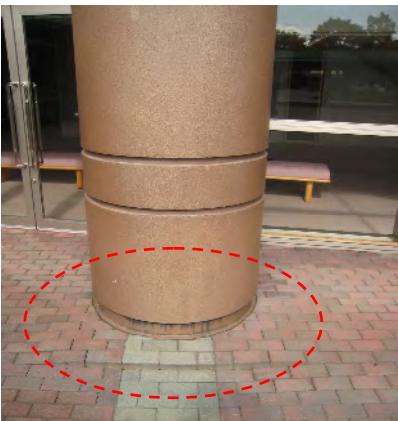
② : センター周辺地盤

<p>・センター周辺の地盤に顕著な沈下(4cm 程度)が観察された。</p>

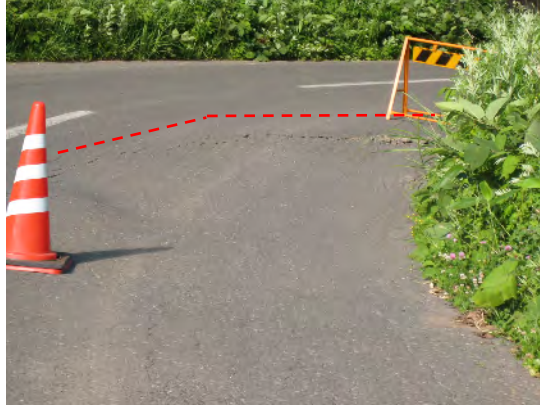
### ①：一般道

- ・注意を促していない箇所も含め、地盤の沈下がいくつか見られた。

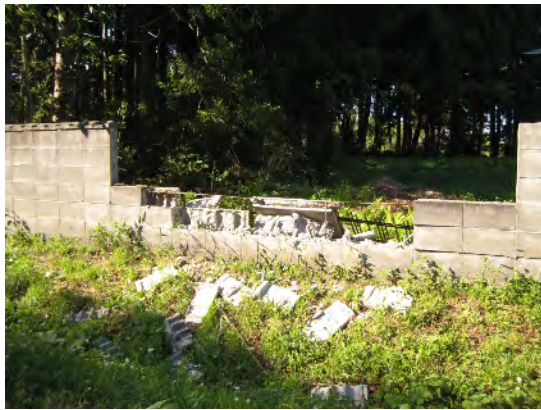
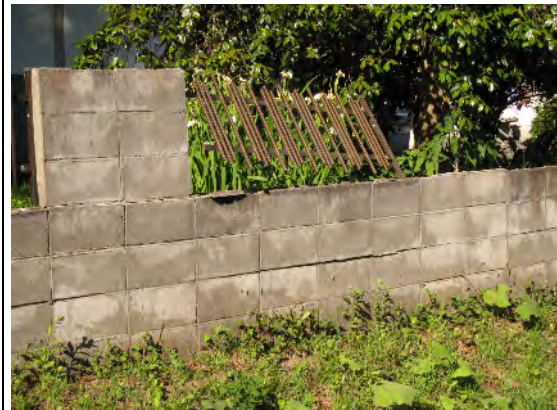
### ②：ブロック塀

- ・地震による被害であるかの判断が難しいが、ブロック塀が崩れていた民家も見られた。
