## 2009年4月6日 イタリア・ラクイラ地震被害調査速報（建築）

## 1. 概要

本地震での建物被害は主にブロック造によるものであるが、近年建築された鉄筋コンクリート構造の被害や歴史的に重要な組積造建造物の被害も多数ある。被害規模の大きさから調査の必要性があると考え、地震災害に関係の深い(社)土木学会(会長 栢原英郎)、(社)地盤工学会(会長 浅岡顕)、(社)日本建築学会(会長 斎藤公男)および日本地震工学会(会長 鈴木浩平)は、相互に情報を共有し必要な調査に協力して当たるべく、イタリアの大学関係者と連絡を取りつつ4学会協同による合同調査団を現地に派遣することとした。

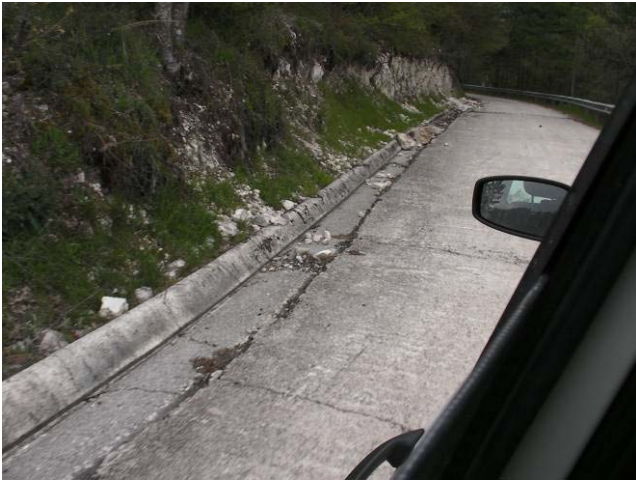
写真7 道路の亀裂と落石の状況

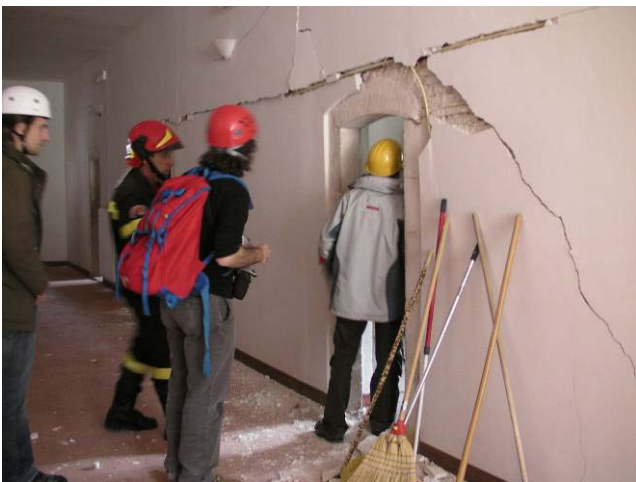
修道院部分には、せん断ひび割れ（写真11）、外壁の面外方向変形に伴う床のひび割れ（写真12）、バルコニーのひび割れ（写真13, 14）、部屋の天井ヴォールトのひび割れ（写真15）、アーチのずれ（写真16）、飾り柱、マリア像の落下（写真17）、回廊ヴォールト部分のひび割れ（写真18）が見られた。

写真11 壁のせん断ひび割れ

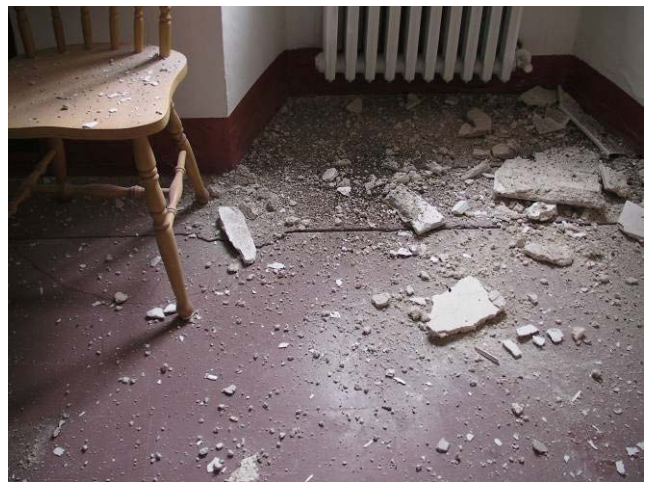
写真12 外壁の面外変形に伴う床のひび割れ

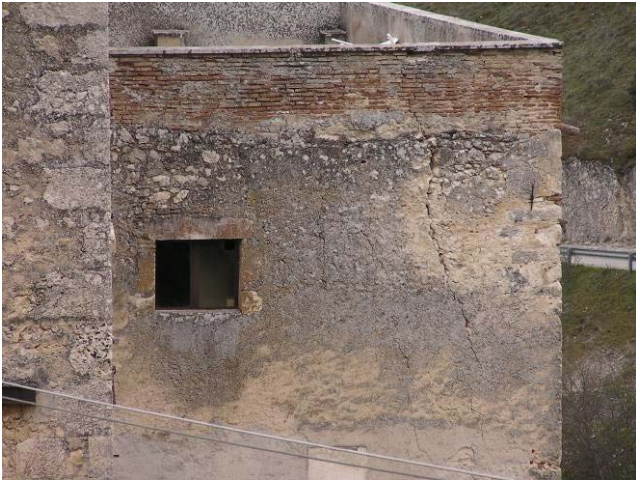
写真13 外壁のせん断ひび割れ

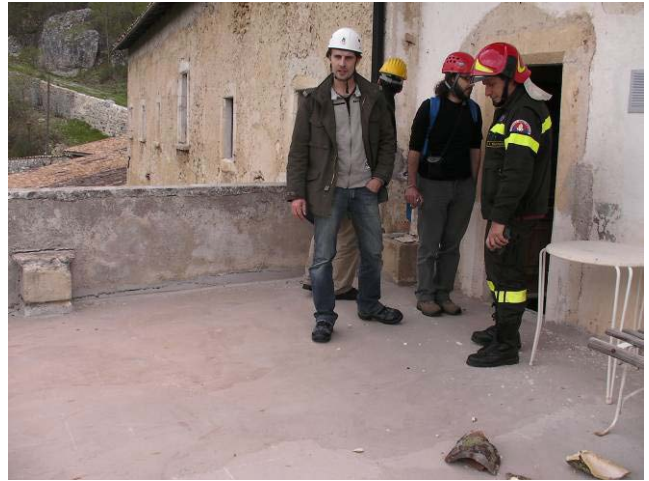
写真14 バルコニーのひび割れ

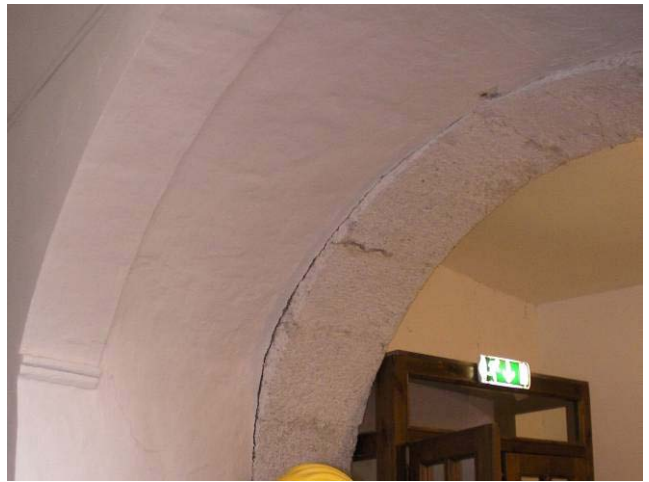
写真16 バルコニーのひび割れ

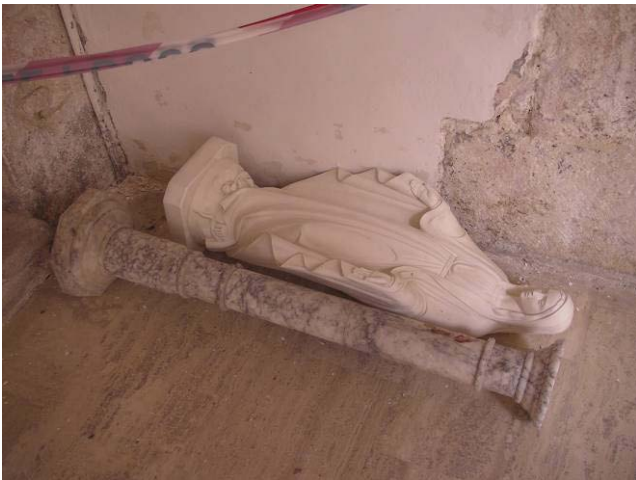
写真17 飾り柱, マリア像の落下

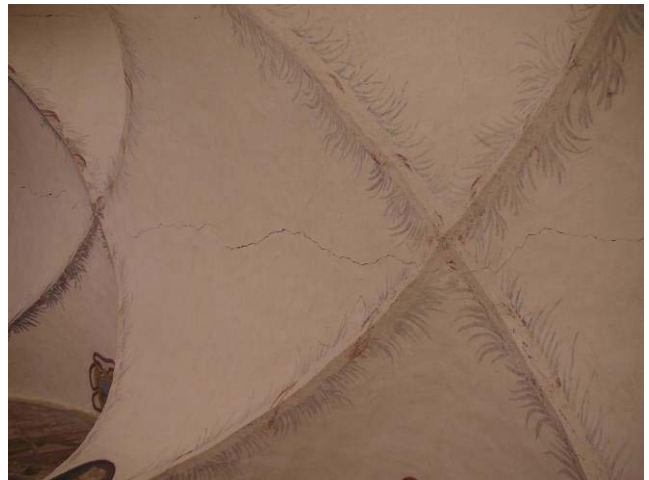
写真18 回廊ヴォールトのひび割れ

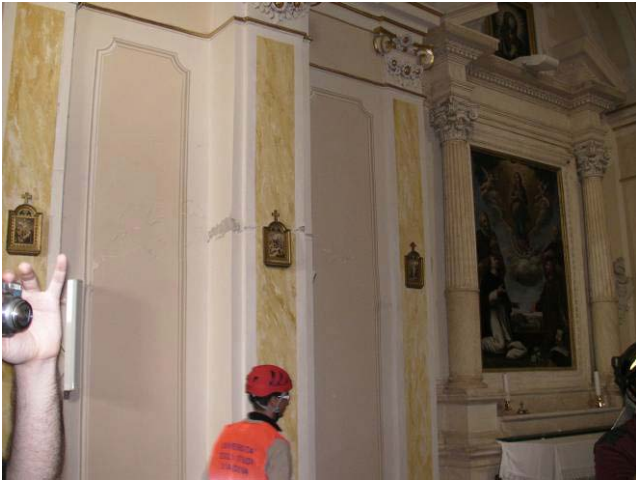
教会堂部分には、回廊ヴォールトの拘束による水平ひび割れ（写真19）、ヴォールト天井のひび割れ（写真20）、アーチに沿うひび割れ（写真21）、ファサードのひび割れ（写真22）が見られた。

写真 19 柱・壁の水平ひび割れ

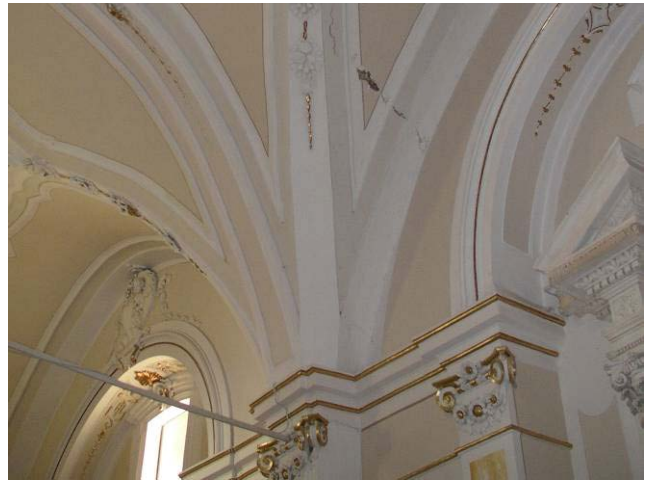
写真 20 ヴォールト天井のひび割れ

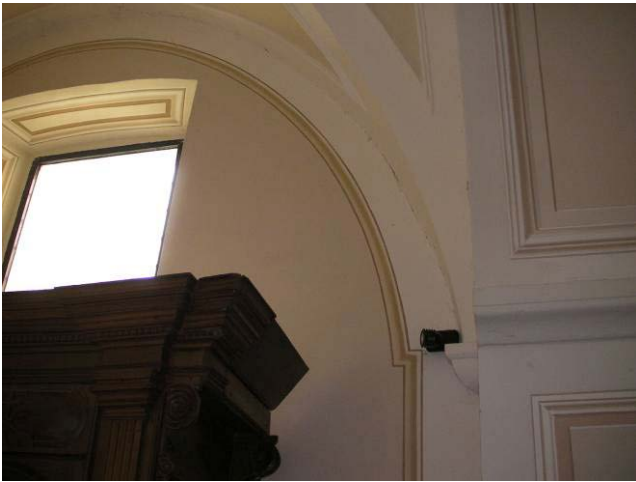
写真 21 アーチに沿うひび割れ

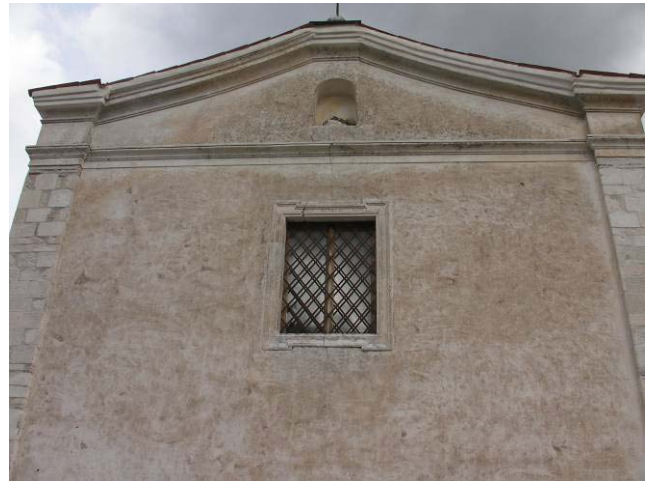
写真 22 ファサードのひび割れ

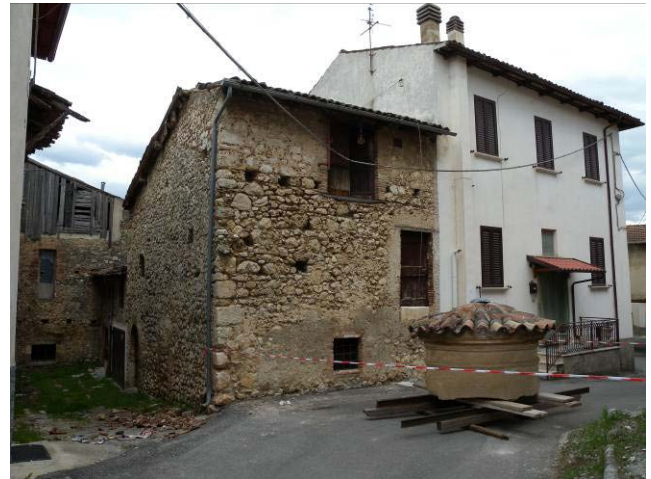
写真 28 自然石の組積壁が一部崩落したため、煙突を屋根から人為的に降ろした模様

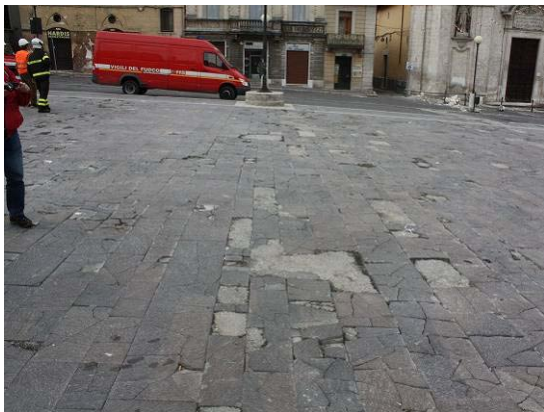
写真6 浮きや割れの生じた石畳

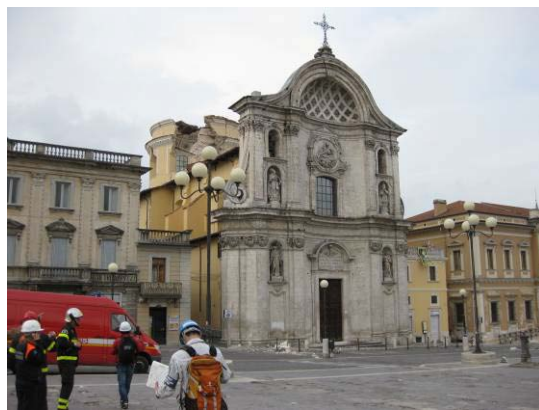
写真8 ドームが崩壊した教会

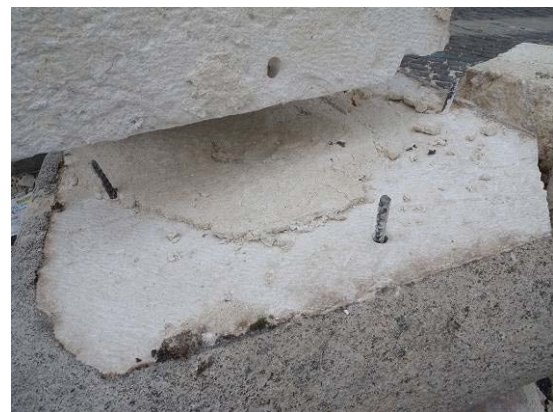
写真11 ダボ筋と石膏のような材料による結合

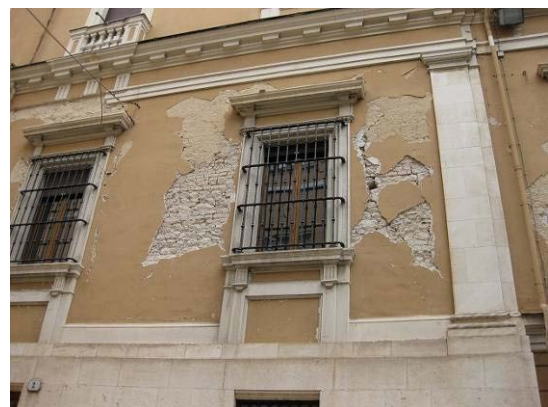
写真 17 天然石の組積壁の破壊と仕上の剥落

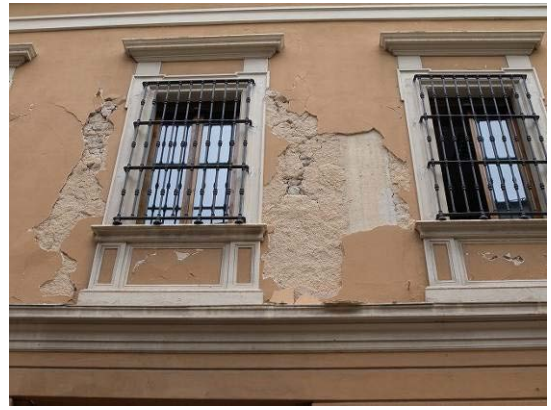
写真 19 仕上モルタルが剥離しRC柱が露出

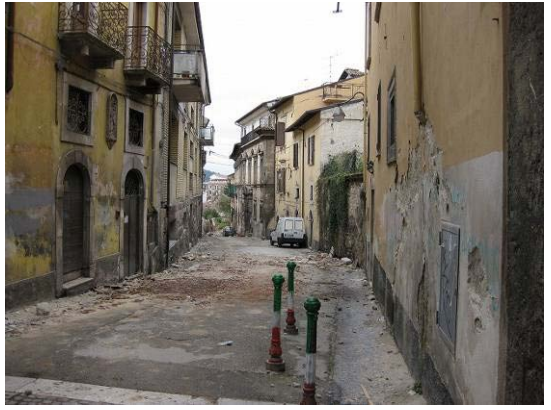
写真 23 Via Donadei 通りの仕上剥落

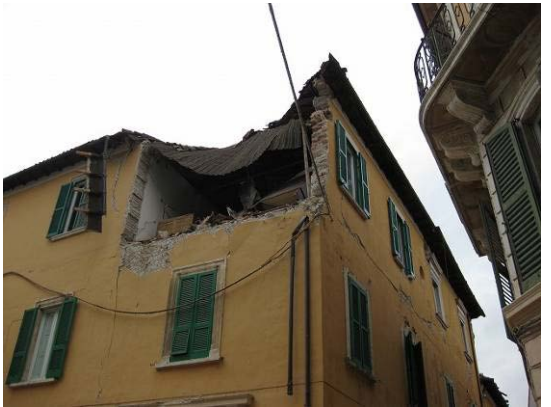
写真 25 組積造3階部分の外壁が崩落

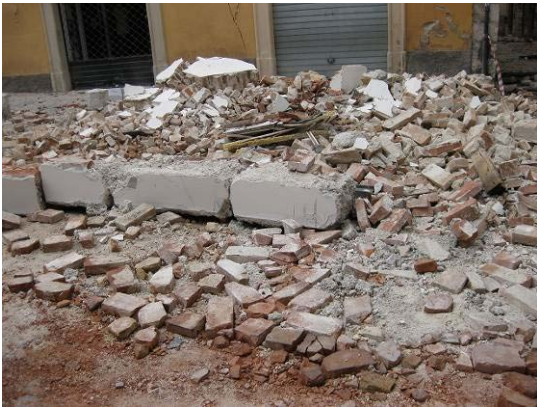
写真26 組積造3階の崩落した壁の残骸

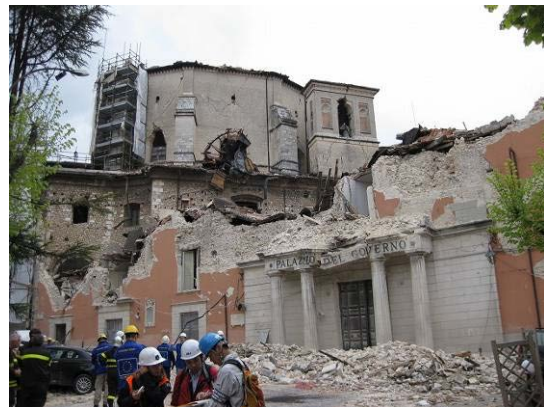
写真29 組積造の2階部分が崩壊

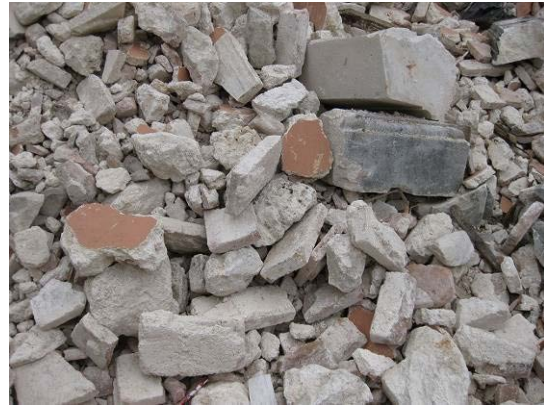
写真31 崩壊した組積材と仕上の残骸

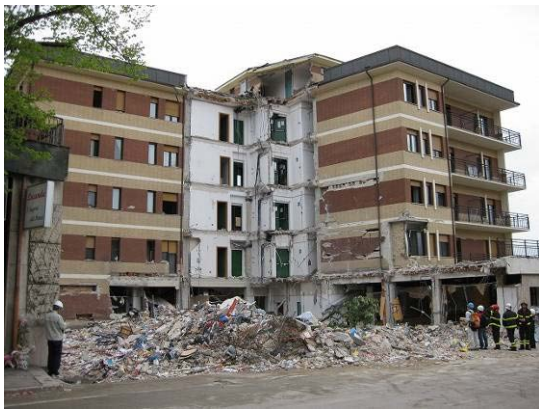
Via 20 Settembre 通りに面した5階建ての古い学生寮が崩壊し、8人の犠牲者が出た。通りの裏側に増築され、階段によって3棟が連結されている。増築された建物からは連結梁の主筋が露出し、崩壊した残骸から梁主筋はφ10、あばら筋はφ6@250、スラブ筋はφ4mmであった。鉄筋のかぶりは殆ど無く、壊れていない部材のコンクリート表面からあばら筋ピッチを確認することができ、主筋が露出しているものや、腐食が進行しているものも見られた。

写真 34 学生寮の崩壊

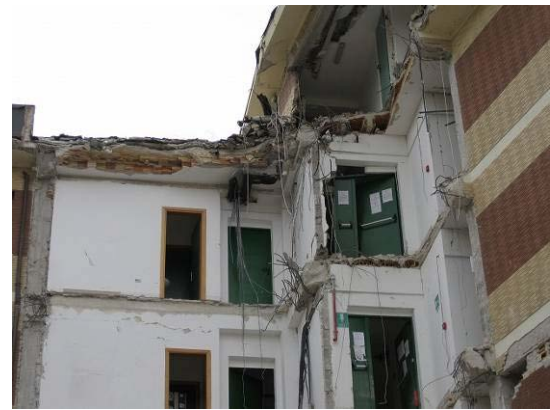
写真 35 増築部分の梁鉄筋が露出

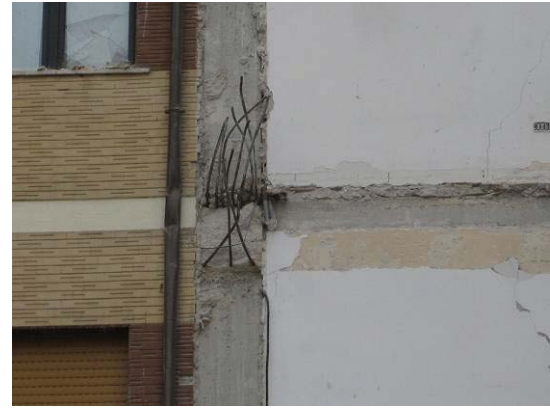
写真 37 4階連結梁主筋の露出と非連結の床

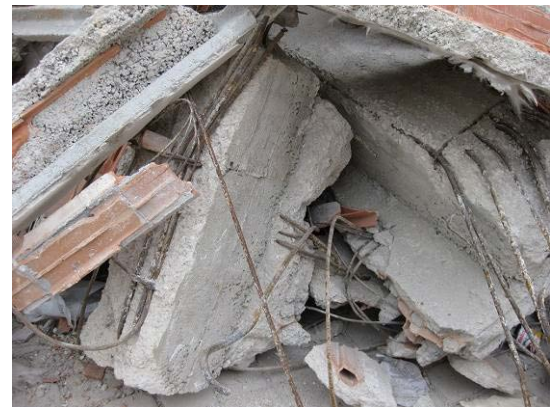
写真 39 寮崩壊付近のRC部材の残骸
