平成28年(2016年)熊本地震被害調査速報

調査日：2016年4月16日(土)～4月17日(日)

調査目的：平成28年(2016年)熊本地震によるRC造建物の被害状況の把握

調査地域：熊本県熊本市，益城町，宇土市の一部

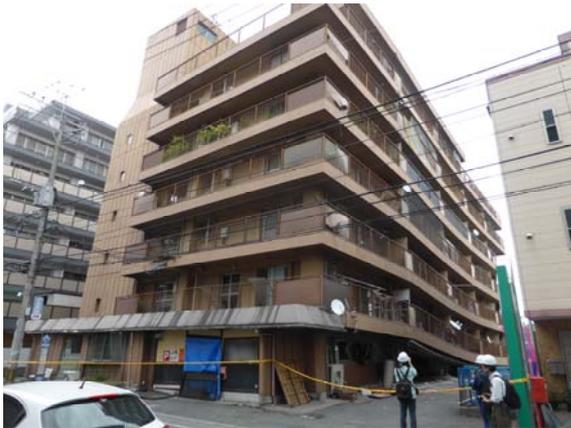
建物南構面外観

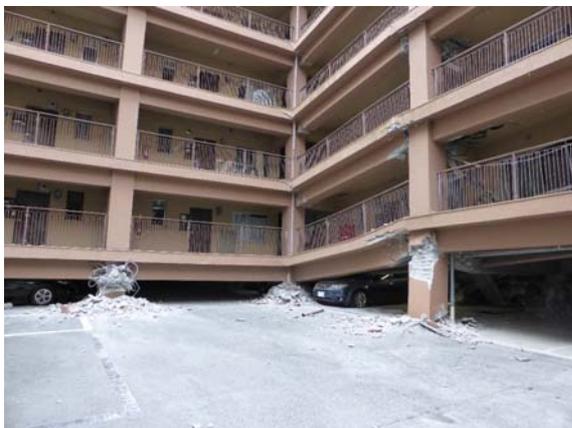
- ・ 台地上に立地している。
- ・ 桁行方向5スパン，梁間方向4スパンのL字型平面建築物で，1階の大部分がピロティとなっている。
- ・ 本震によりピロティ部の柱頭ヒンジができ軸崩壊している。
- ・ 2階より上層では雑壁にせん断ひび割れが見られる。
- ・ 周辺に墓地があり南北方向に墓石が転倒している。転倒した墓石のうち幅／高さが最も大きいものは0.40，転倒していない墓石のうち幅／高さが最も小さいものは0.39であったことから，最大加速度は0.4程度であった可能性がある。

北東ピロティ構面

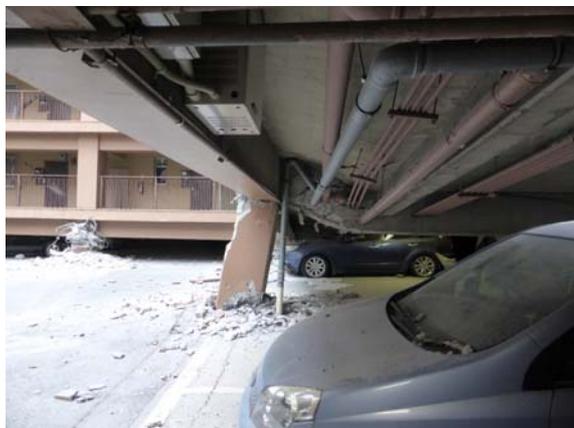
北構面に取り付く直交梁

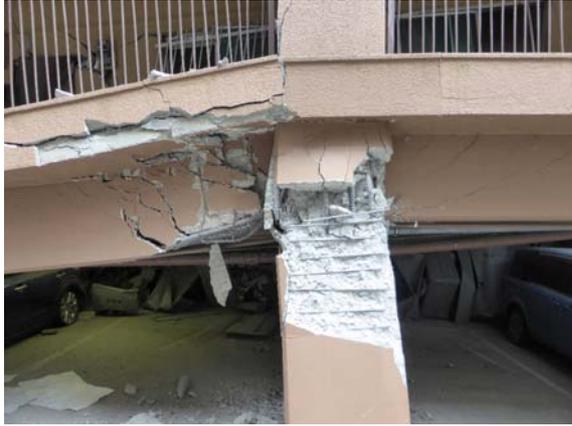
北構面で損傷したピロティ柱

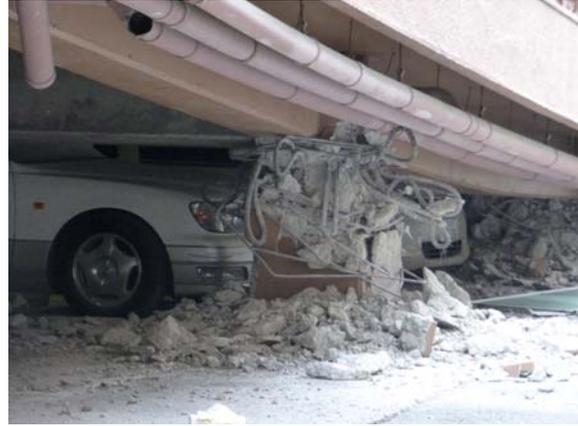
南構面に損傷したピロティ柱

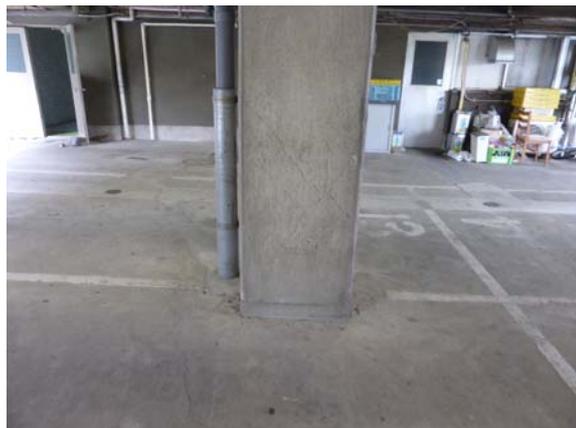
- ・ 1.の建築物の斜向かいに位置している。
- ・ 桁行方向6スパン，梁間方向4スパンのL字型平面を持ち，1階の大部分がピロティの建築物である。
- ・ 梁間方向には柱にせん断ひび割れが見られ，最大せん断ひび割れ幅は1.6mmであった。
- ・ 桁行方向には取り付く梁端部にも大きな曲げひび割れが見られた。
- ・ ピロティ部分の大梁の中央に縦のひび割れが生じていた。
- ・ 周囲のブロック塀が転倒していた。

ピロティ柱のせん断ひび割れ

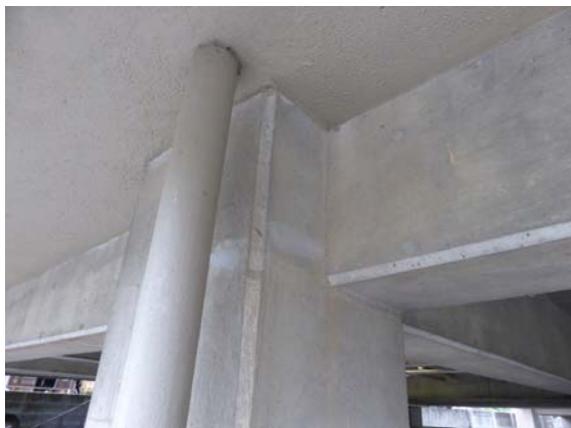
桁行方向の梁端ひび割れ

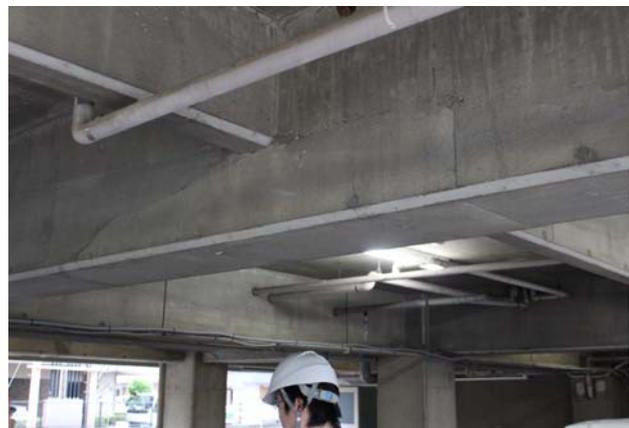
ピロティ梁スパン中央のひび割れ

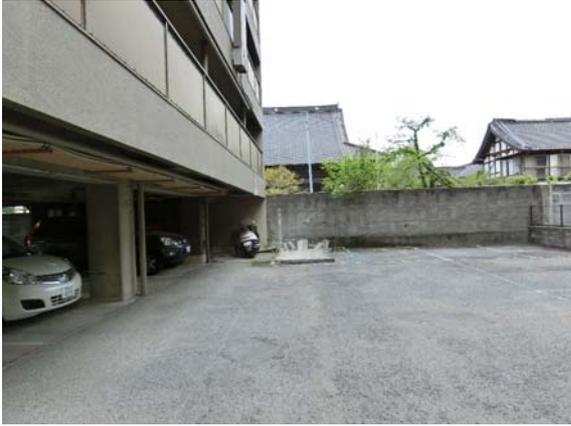
転倒した周囲のブロック塀

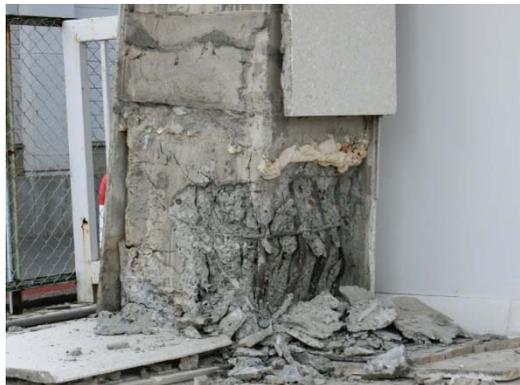
- ・4スパン×2スパンで、1階の西面・南面はガラス面となっている。
- ・柱主筋、帯筋とも丸鋼である。
- ・本震により1階層崩壊、南側が完全落階した。

北西隅柱の損傷状況

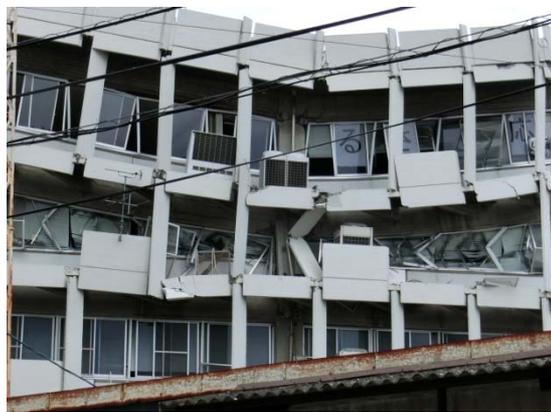
- ・ 2 階以上は 2×2 スパンである。
- ・ 4 階外柱位置で局部崩壊している。
- ・ 西面および南面の 3, 4 階柱頭の十字形柱梁接合部の破壊が見られた。
- ・ 2 階は柱頭の損傷は見られず、柱脚で曲げ破壊している。
- ・ 最上階では柱頭曲げ破壊している。
- ・ はね出しスラブ先端のマリオンの破壊、脱落している。

崩壊した 4 階部分（西面）

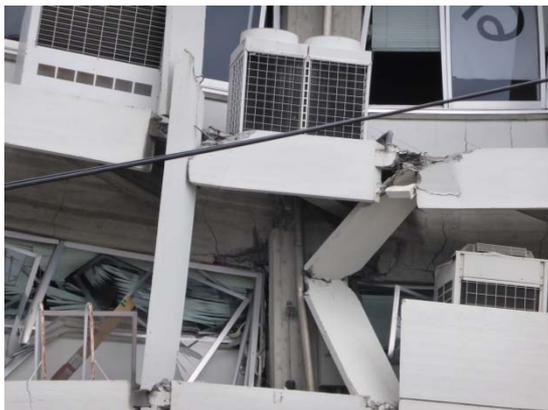
西側 4 階柱頭柱梁接合部の破壊

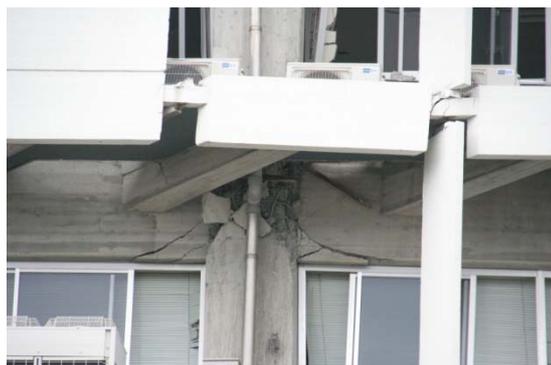
南側 4 階柱頭柱梁接合部の破壊

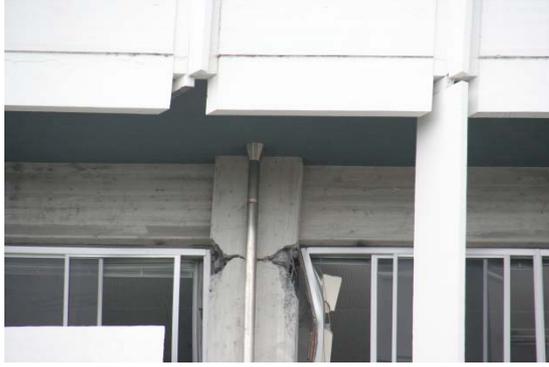
5階柱の柱頭の曲げ破壊

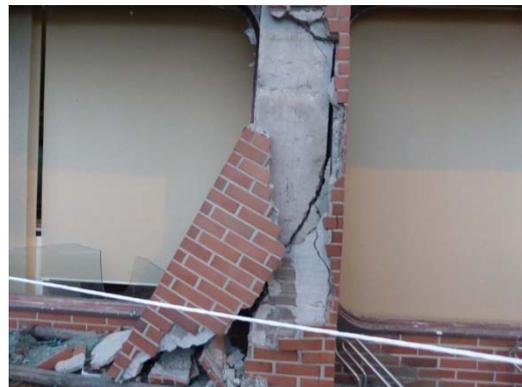
- ・間口 3 スパン×奥行き 1 スパンで、南面および西面は壁となっている。
- ・道路に面した東面の柱 1 本がせん断破壊している。
- ・損傷した柱には直交壁が付帯している
- ・他には損傷はほとんど見られない

柱のせん断破壊

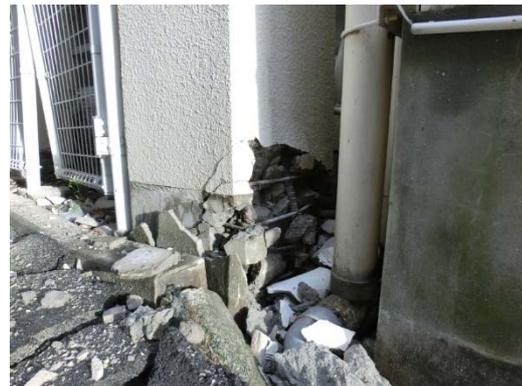
- ・盛り土状の地形に立地している。
- ・地盤変状が激しい。
- ・本庁舎南側構面は外付けフレームで補強されている。
- ・外付け補強フレームに接続する直交梁にせん断ひび割れが見られる。
- ・外付け補強フレームが及んでいない 3 階部分に曲げひび割れが見られる
- ・渡り廊下外端部の 1 階柱にて柱頭、柱脚に損傷している。コンクリート圧縮破壊の位置から梁間方向に損傷したものと考えられる。

渡り廊下外端柱脚損傷

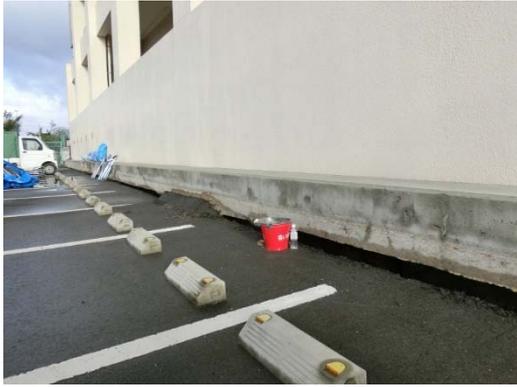
外付けフレーム基礎周辺地盤沈下

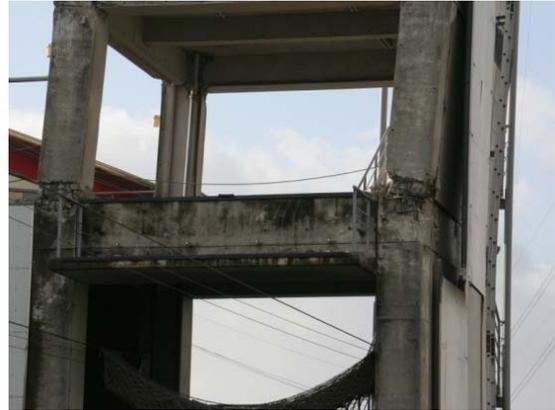
- ・1～2階：1×2スパン，3階以上：1×1スパンとなっている。
- ・3階以上は純フレーム構造（外壁は乾式）である。
- ・3・4階の残留変形が大きく西側に大きく傾いている。
- ・3階柱脚，4階（3階柱頭）柱梁接合部，5階（4階柱頭）柱梁接合部の破壊が顕著である。
- ・ヒアリングによると，4/14の前震で3階西側の柱の柱脚でコンクリートの剥落，東側の柱の柱脚でひび割れとわずかに剥落が見られ，4/16未明の本震で3階柱脚の剥落が激しくなり，傾きが見てわかるようになったとのことである。

3階柱脚

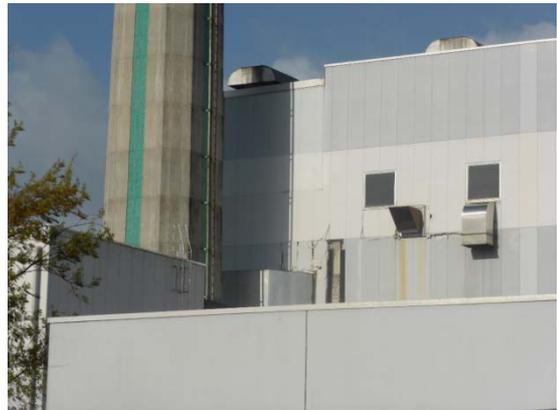
- ・ 建築物の外壁仕上げ材が面外方向に損傷している。
- ・ 内部では天井が脱落し，焼却炉が故障している模様。
- ・ 煙突基部には曲げひび割れ等が見られなかった。

外壁仕上げ材の損傷

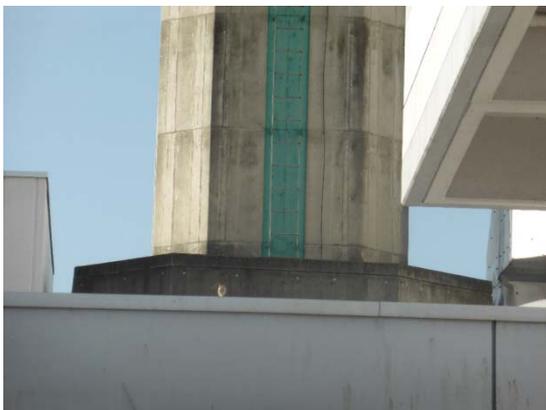
煙突基部

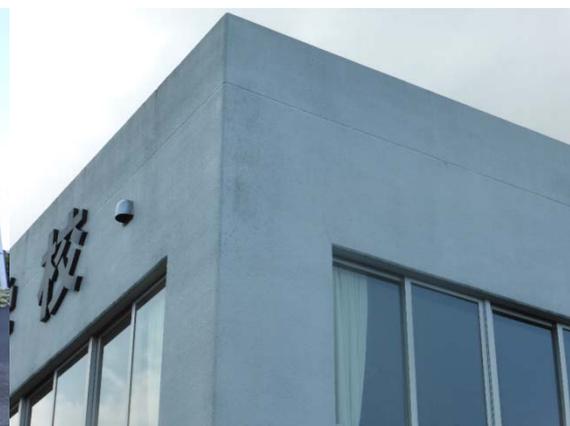
2階柱頭ひび割れ

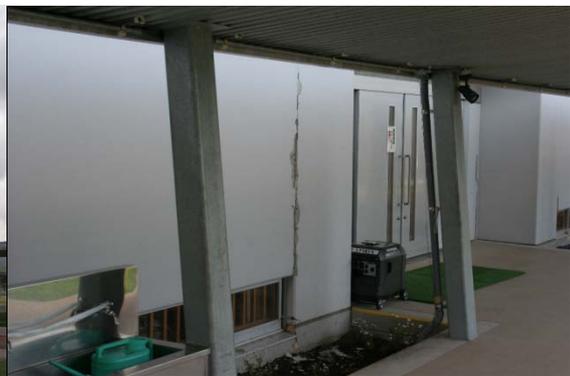
体育館の外壁材の剥がれ

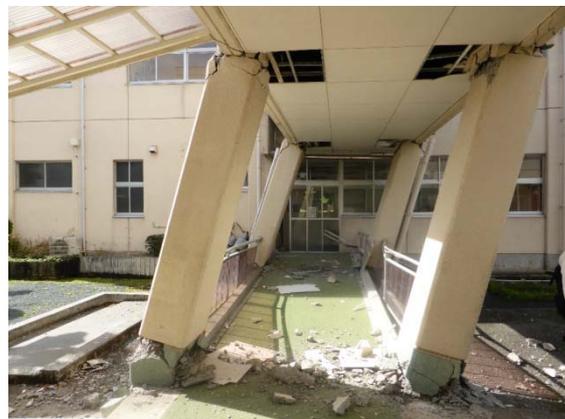
- ・ 並列する2棟の本校舎をつなぐ2階建て鉄筋コンクリート造渡り廊下2棟は，支持する1階長柱が柱頭柱脚で曲げ破壊し，直交方向に大きく変形している。傾斜角は東棟で1/17，西棟で1/5程度であった。
- ・ 南側の校舎は桁行8スパン×梁間2スパンであり，目立った損傷は見られない。
- ・ 北側の校舎は桁行9スパン×梁間2スパンであり，1階および2階の中央2スパンが鉄骨ブレースにより補強されている。鉄骨ブレース周囲のモルタル目地にひび割れが見られた。
- ・ 北側校舎では，北構面の東壁にせん断ひび割れ（幅2.5mm）が生じている。また，腰壁端および柱の腰壁上端位置に曲げひび割れが生じている。
- ・ 2階建て鉄骨造体育館の2階部分の補強ブレースがすべて座屈している。

渡り廊下東棟の傾斜

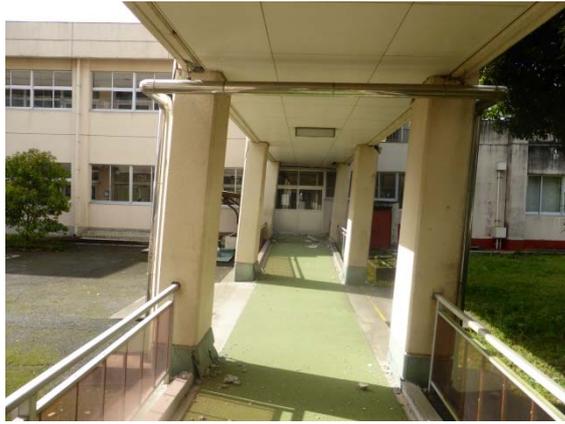
渡り廊下西棟の傾斜

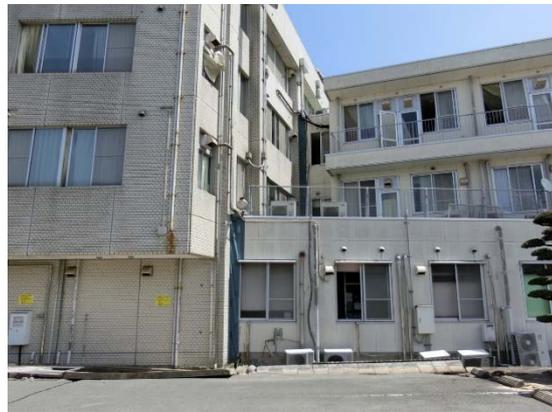
- ・診察棟と病室棟は Exp.J で連結している
- ・病室棟南側は急傾斜地となっており，地盤崩落によって病室棟に 1/54 の傾斜が生じ，Exp.J にも大きな開きが生じている。
- ・方立壁に沈下によると思われる1方向のせん断ひび割れが生じている。

Exp.J の損傷

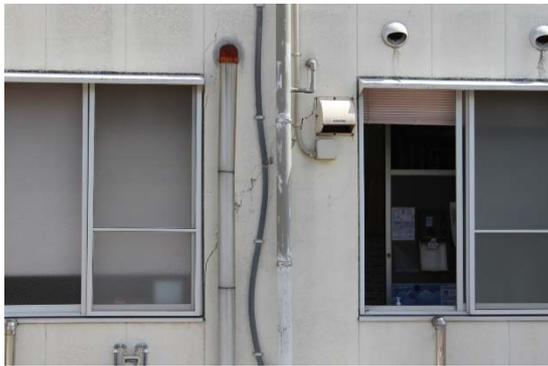
増築部の雑壁の損傷

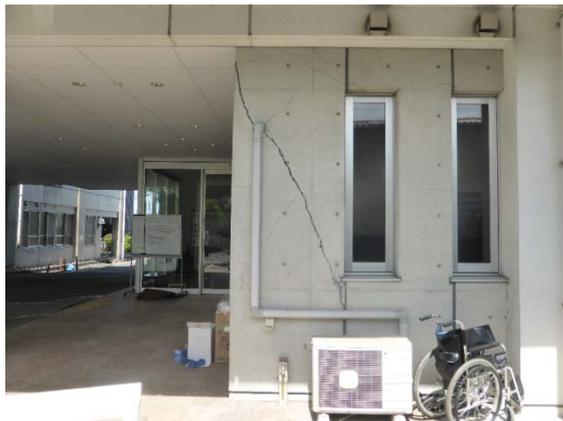
- ・ピロティの区画では長柱柱頭に曲げひび割れが生じていた。
- ・被災した長柱に接続する梁はいずれもウォールガーダーであった。
- ・地盤沈下により非構造壁にせん断ひび割れと **Exp.J** に被害が生じている

沈下による雑壁のせん断ひび割れ

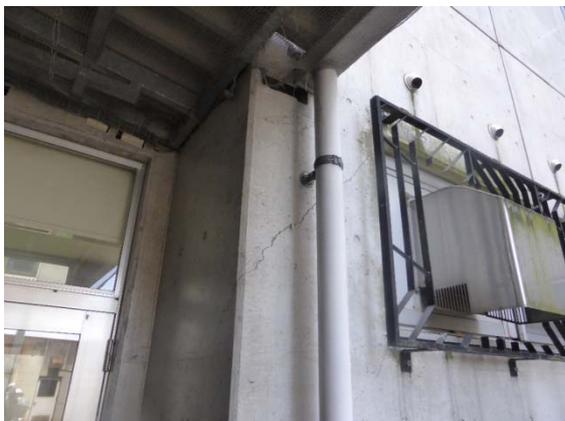
- ・床面積に対する壁量が多い
- ・腰壁垂壁付き短柱2本(1~3階)にせん断ひび割れが生じている。
- ・短柱のせん断ひび割れ幅は最大1.7mmであった

短柱のせん断ひび割れ

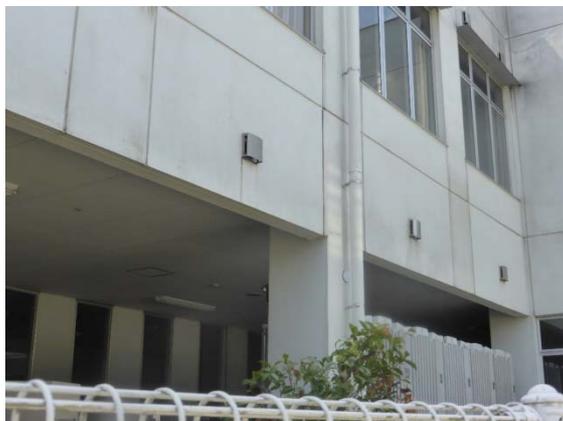
長柱柱頭部の曲げひび割れ

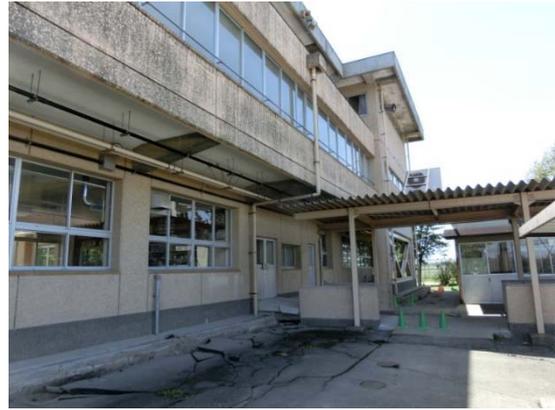
- ・南側の校舎は Exp.J で分割され，さらに東側に増築された棟がある。
- ・南北の 2 校舎とも鉄骨ブレースにより耐震補強されている。
- ・南側校舎の Exp.J に分割された東側の棟（2 スパン）は東側に 1/58 傾斜している。校舎周辺には地盤変状が見られる。
- ・ピロティ形式の渡り廊下において，校舎との Exp.J に大きなずれが見られた。また，柱脚にも複数損傷が見られる。
- ・ブレースにより耐震補強された体育館には 1 階ブレース基部のコンクリートにひび割れが見られるが，座屈等の被害は見られていない。

校舎周辺の地盤変状

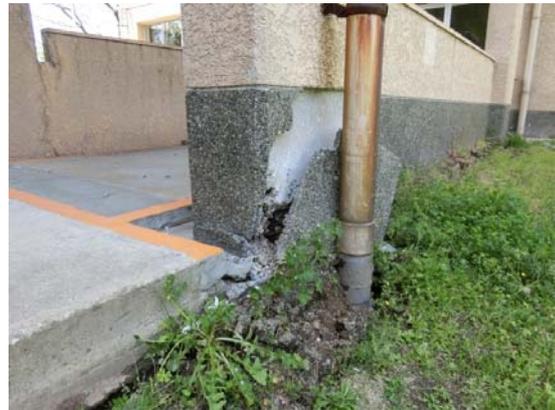
渡り廊下の柱脚部の破壊

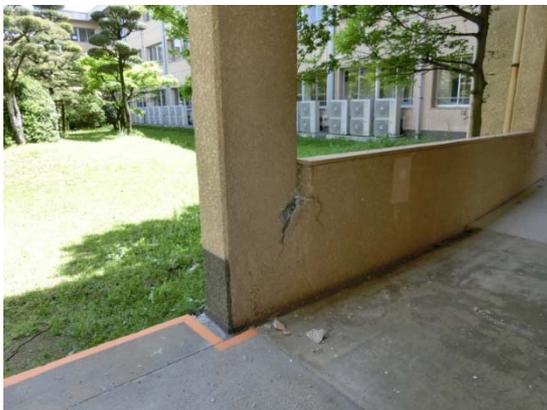
腰壁部の曲げひび割れ

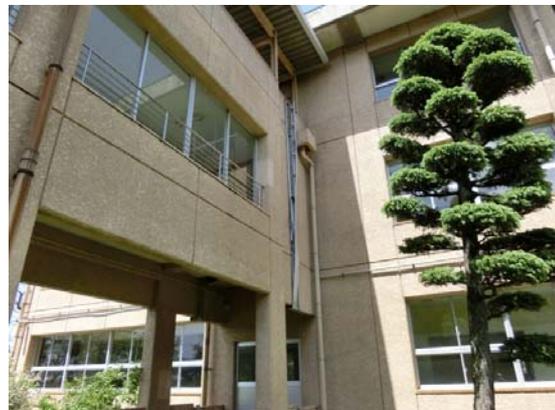
Exp.J の損傷

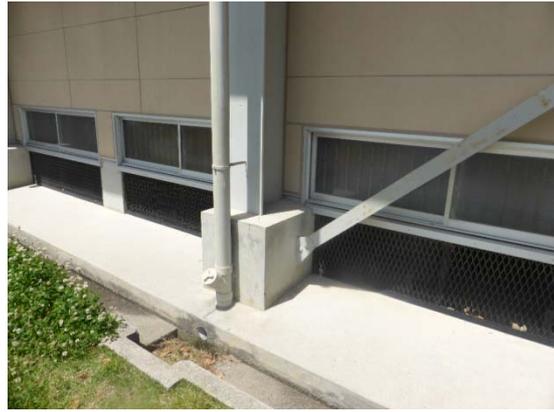
柱脚の根巻コンクリートのひび割れ

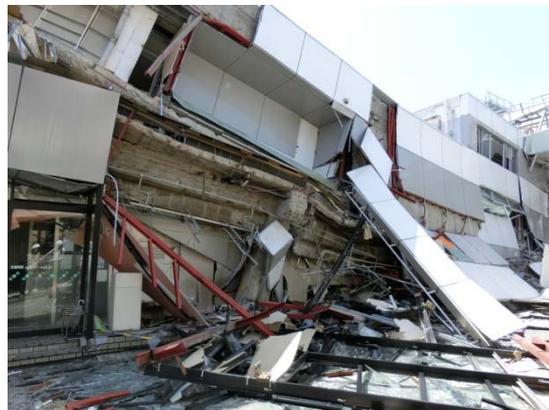
- ・ Exp.J で分割された 2 棟のうち西側の棟が、2 層吹き抜けのエントランス部の柱の崩壊により倒壊し、商店街のアーケードの柱にもたれかかっている。
- ・ 柱の主筋は丸鋼であった。

崩壊した 1 階部分（北面）

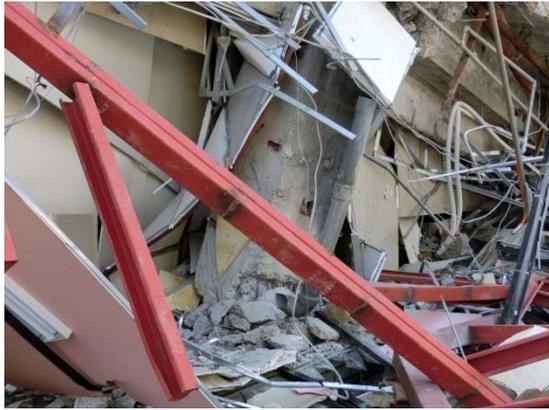
崩壊した1階の柱

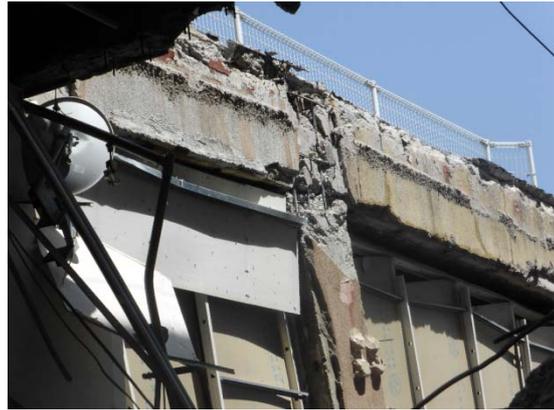
2階柱頭接合部の損傷

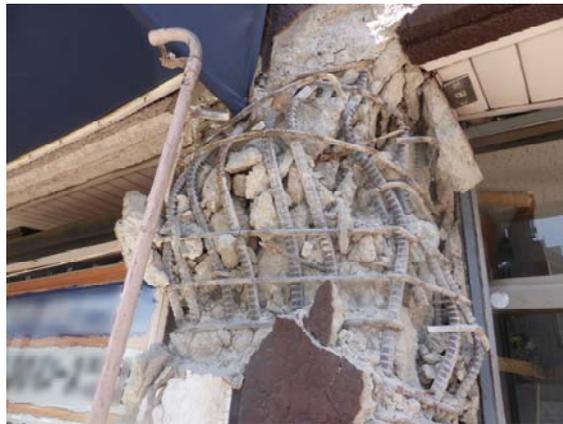
- ・ 1階は様々なテナントが入る店舗，2階以上は集合住宅である
- ・ 4×1 スパンであり，南および東構面が壁構面，北および西構面が長柱で構成される。
- ・ 桁行構面の2本の長柱が柱頭段落とし部でせん断破壊し一部軸変形している。
- ・ 偏心により大きく柱構面が大きく変形し損傷したと考えられる。
- ・ 梁間構面の梁はせん断破壊を伴っている。
- ・ 壁構面にもせん断ひび割れが見られた。

長柱柱頭段落とし部の破壊

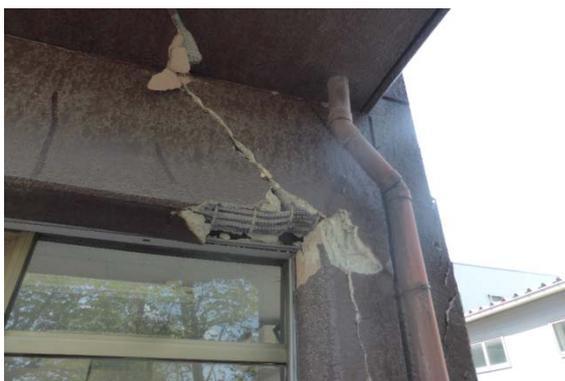
はり端せん断破壊

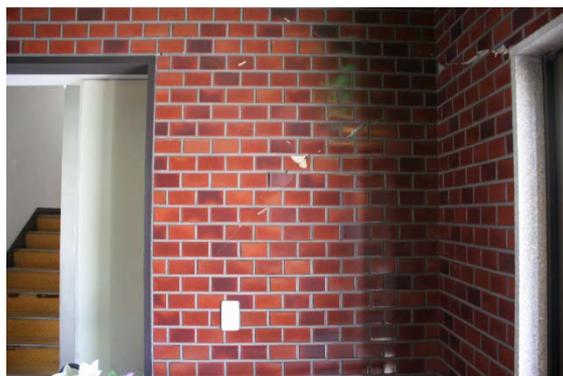
壁構面のせん断ひび割れ

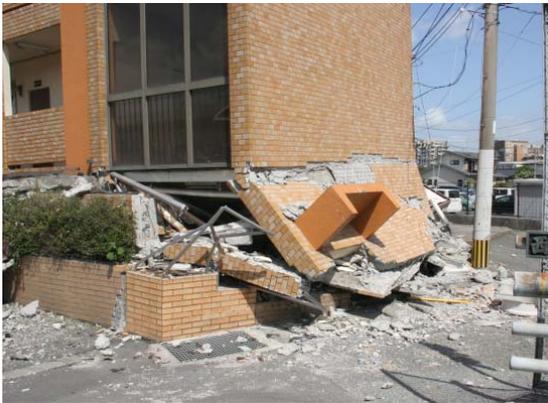
- ・1階が事務所，2階以上は共同住宅である。
- ・桁行4スパンで両妻面にRC造の外部階段が設けられている。
- ・本震（4/16）で1階で層崩壊した。

建築物南側妻壁の破壊

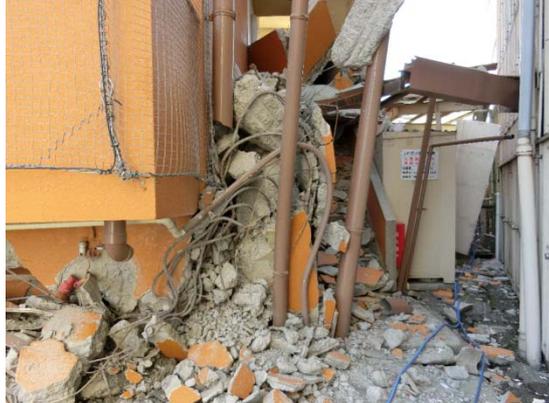
建築物北東側柱の破壊

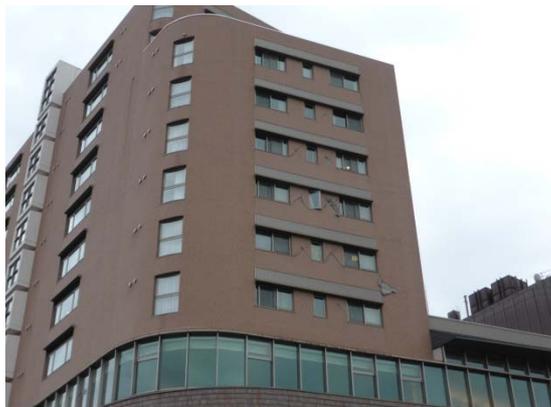
熊本市中心区

(1) RC 造建物の非構造部材の損傷

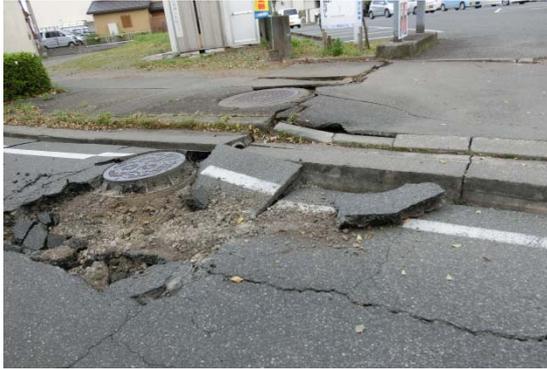
熊本市南区

(5) 路盤の損傷
