2008年6月14日岩手・宮城内陸地震 被害調査速報

2008.6.14

東北大学 前田匡樹, 三辻和弥
迫田丈志, 松川和人

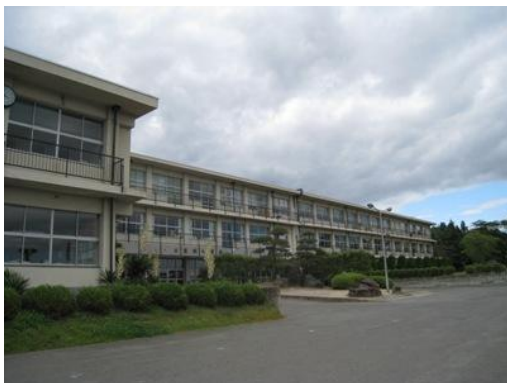
写真 1

(1) K-Net 築館 (計測震度 5.7, 築館中学校) (写真 1)

周辺の住宅などに大きな被害はなさそう。

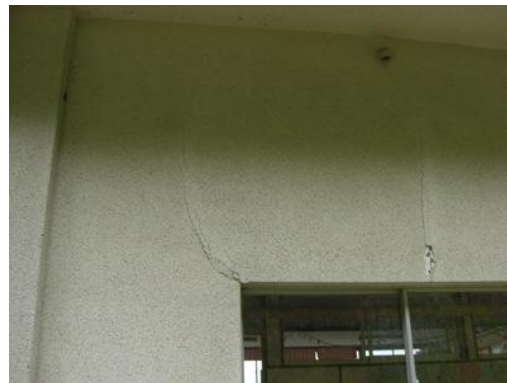
写真 2

近くの築館中学校の校舎の非構造壁に一部ひび割れがあるが、被害は軽微である (写真 2)。

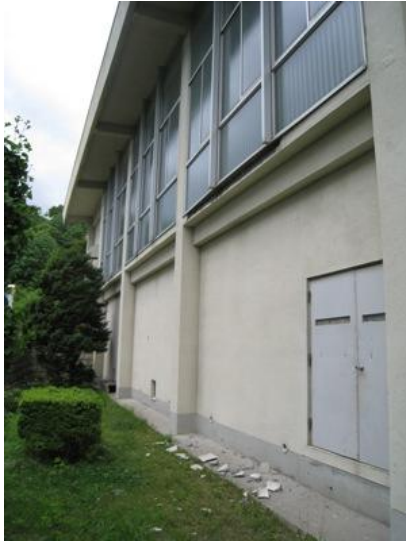
写真 3

体育館の外壁窓枠下のモルタルの一部が落下した (写真 3)。

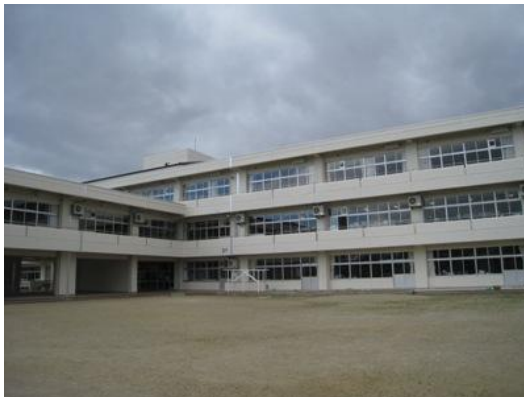
写真 4

(2) 栗原市築館（震度 6 弱，築館小学校）（写真 4）

周辺の住宅の被害は特に見られない。

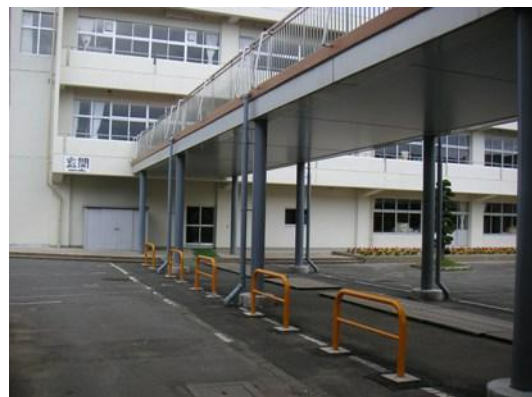
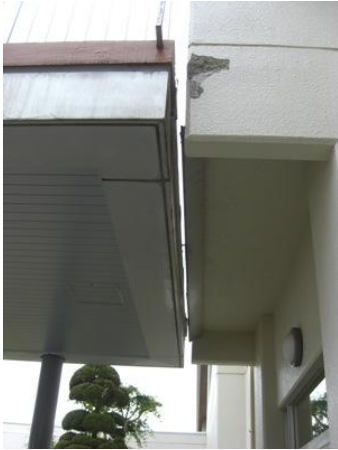
市役所裏にある築館小学校の校舎も特に被害はない。平屋建て渡り廊下（S 造）の校舎との EXP.J に衝突による損傷あり（写真 5, 6）。体育館の 1 階の外壁に細かいひび割れが発生。

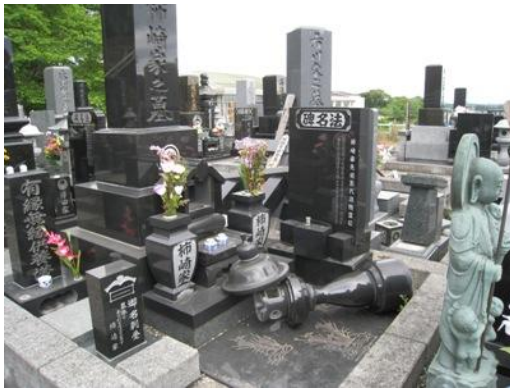
写真 7

小学校裏の墓地で、石灯籠の 1 個が転倒（写真 7）。墓石の転倒はない。

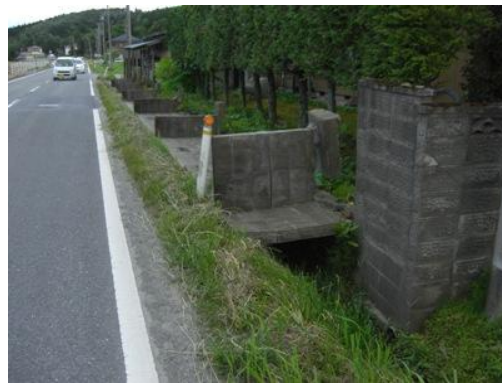
写真 8

一迫へ向かう国道 398 号沿いで 1 か所、南北方向のブロック塀の転倒あり（写真 8）。

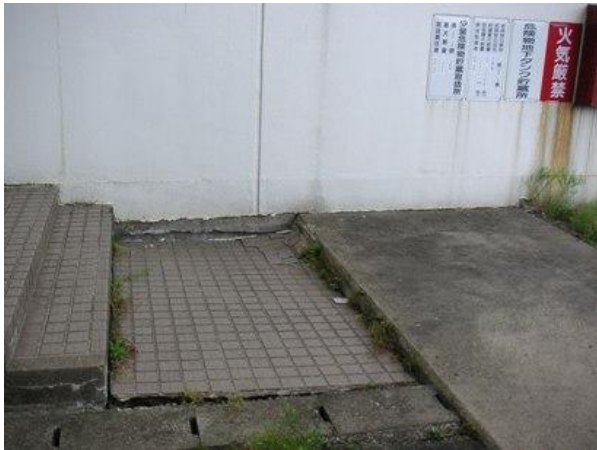
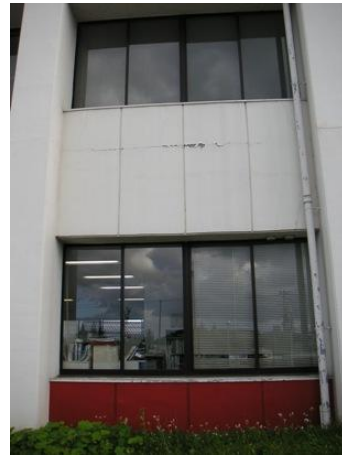
栗原市一迫総合支所の建物は、非構造壁に一部ひび割れあり（写真11,12）。

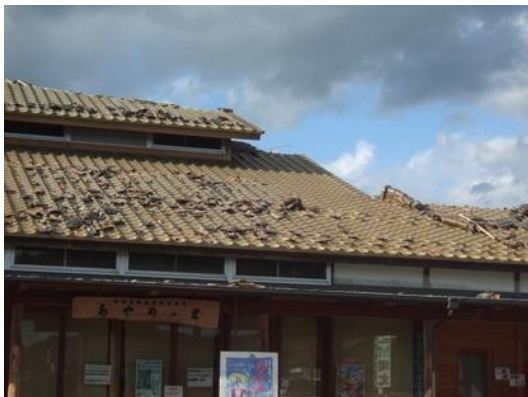
写真 13

木造店舗（あやめの里）の屋根瓦が大きくずれている（写真13）。

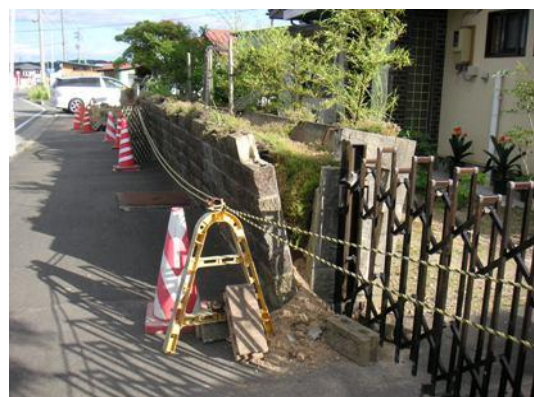
写真 14

住宅の塀（木製）の倒壊1か所あり（写真14）。

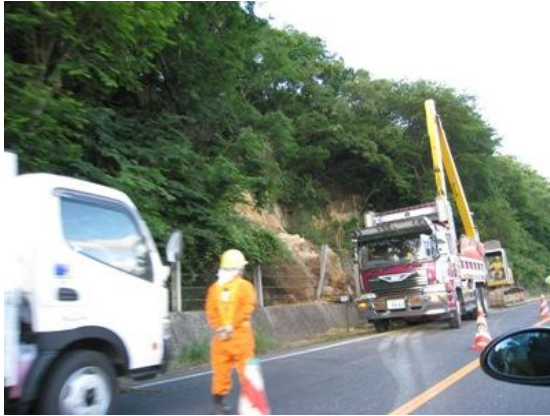
写真 15

- (4) 築館から一関へ向かう国道 4 号線沿い
- ・土蔵の外壁の崩落（築館高校向かい）
 - ・小規模な斜面崩落（写真 15）

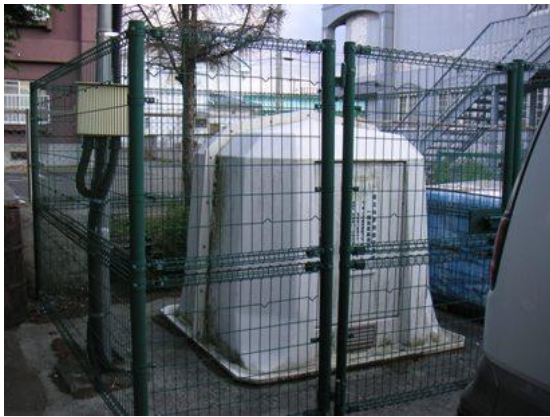
写真 16

一関消防署の建物，周辺の建物には特に被害ない。

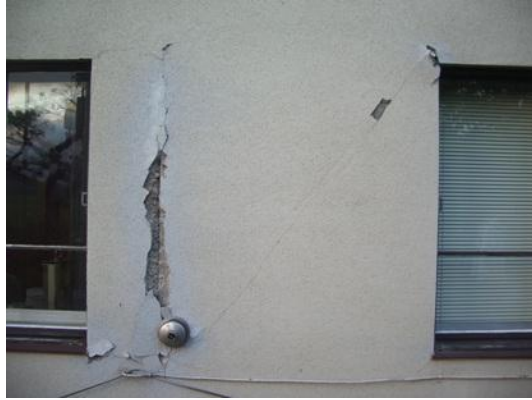
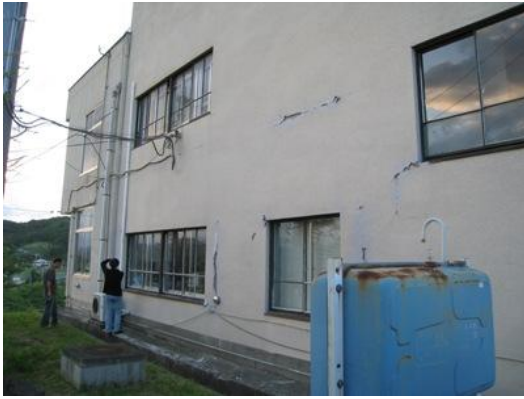
奥州市衣川総合支所内に震度計が設置されている。総合支所建物（RC 造 2 階建，古い建物）の崖側構面の非構造壁にせん断ひび割れが発生した（写真 18,19）。敷地は，周囲の集落より 40m 程高い崖地の先端にあり，地形の影響で崖下より大きな震度が観測された可能性が高いと思われる（写真 20）。

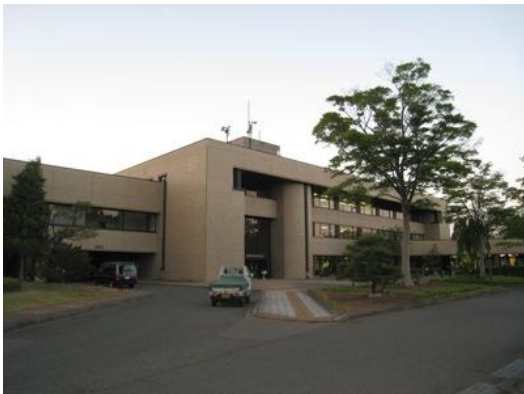
写真 21

奥州市胆沢総合支所（RC 造 3 階建，比較的新しく立派な建物）の建物に特に被害はなし。周辺で外壁モルタル壁が落下した店舗付き住宅 1 棟，屋根瓦がずれた建物 1 棟があったが，全体として建物の被害はほとんど無い。
