平成 28 年（2016 年）熊本地震被害調査（速報）

早稲田大学創造理工学部建築学科

広島大学大学院工学研究院

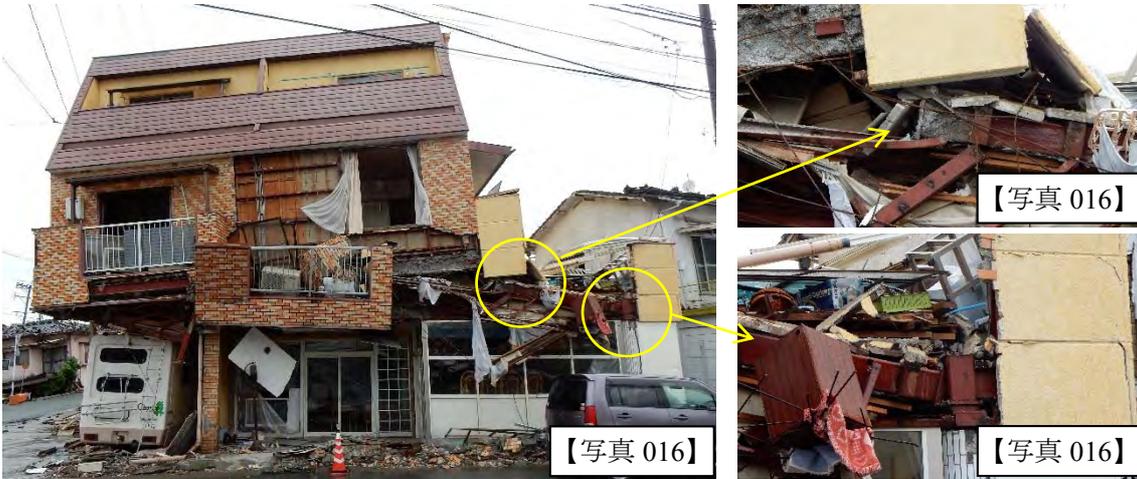
鉄骨 4 階建住宅の 2 層部分の崩壊、柱頭及び柱脚の溶接部の破壊

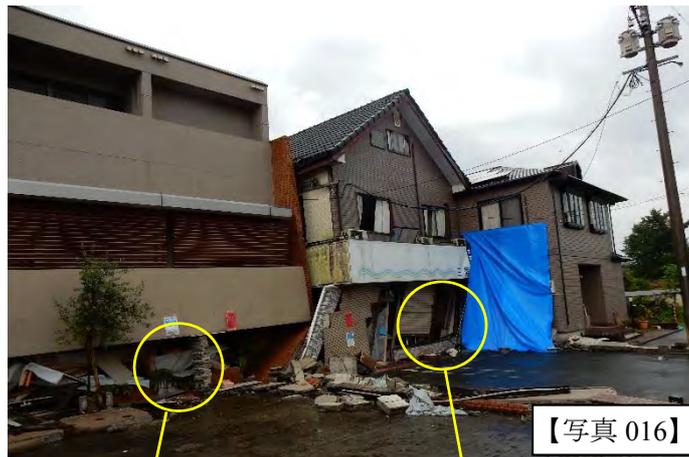
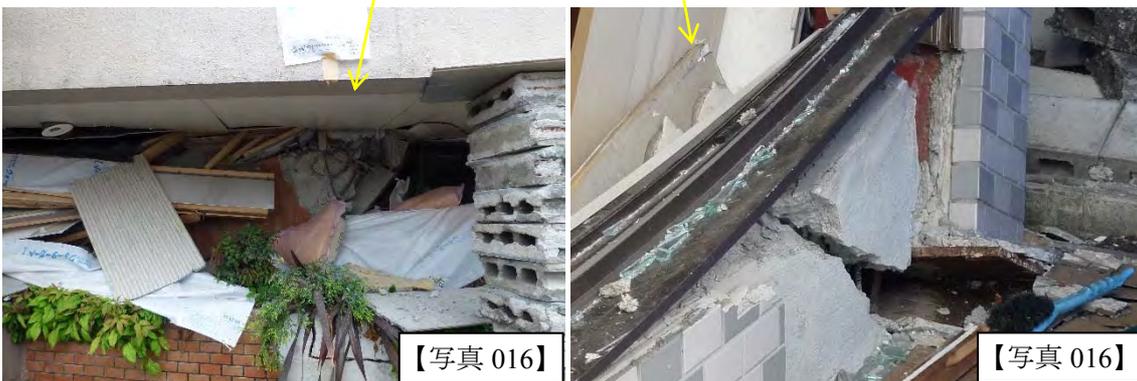
左から順に鉄筋コンクリート造（1 層の層崩壊）、鉄骨造（1 層に残留変形）、木造住宅（損傷は軽微）が並ぶ。いずれも右側の建物に寄りかかった状態である。鉄骨造の 1 層柱脚部はベースプレートが浮き上がっておりアンカーボルトは見当たらない。（写真右下）

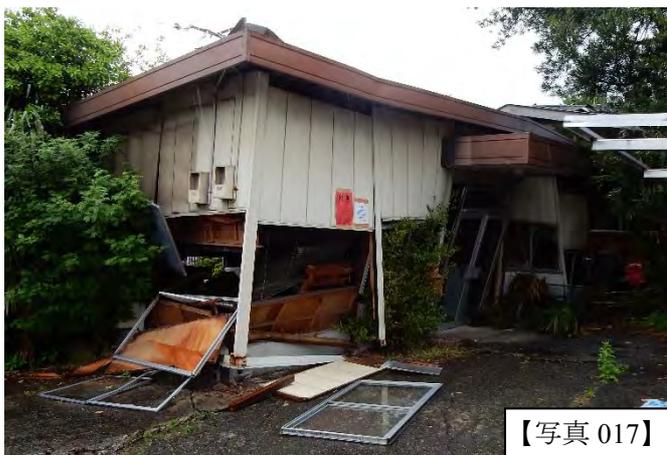
軽量鉄骨造の柱脚が基礎から離れている。

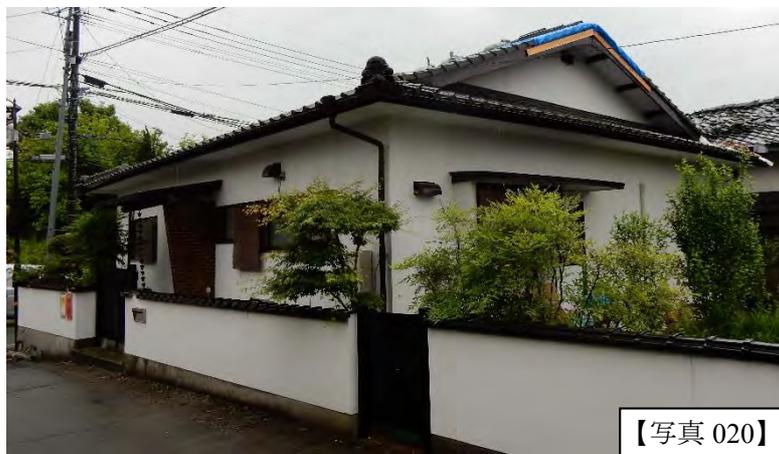
顕著な損傷は確認できないが応急危険度判定は赤。

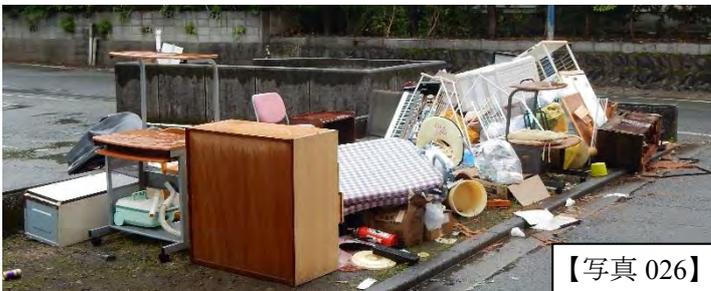
【写真 026】

筋コンクリート造の町営住宅に損傷は見られないが、震災ゴミが出されていることから室内における家具類の転倒などの2次被害はあったと推測される。

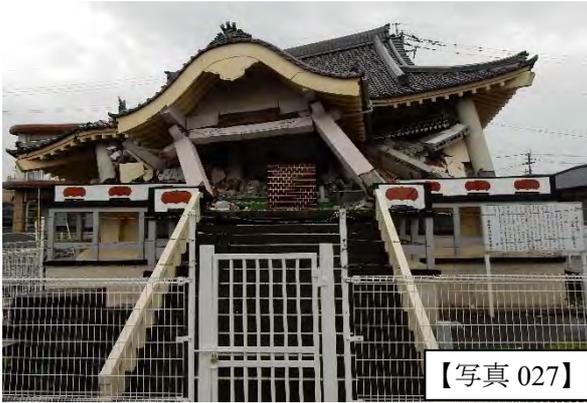
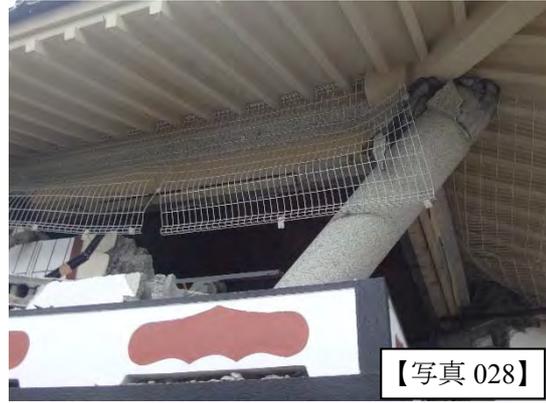
ラーメン架構の鉄筋コンクリート造。柱頭及び柱脚にて破壊が生じており、壁にはコンクリートブロックを使用しているが鉄筋による補強は見られない。

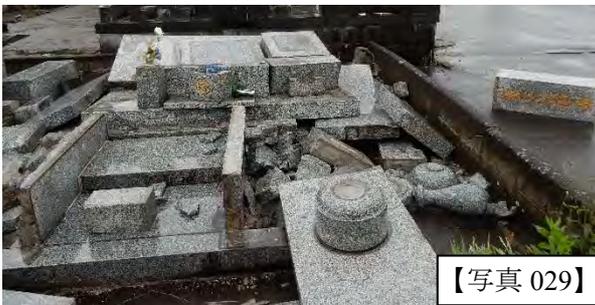
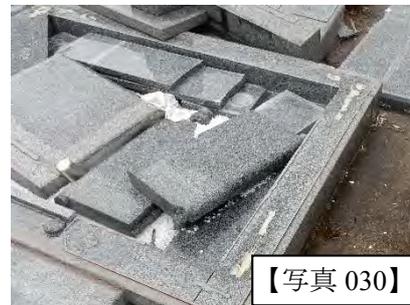
墓石は組石間を接着剤や、鋼棒によりつないでいたようだが、多くが転倒している。

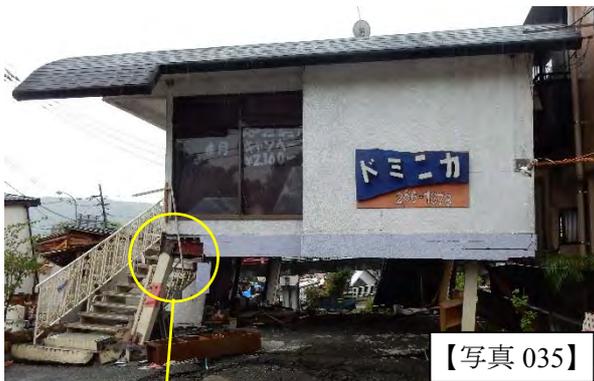
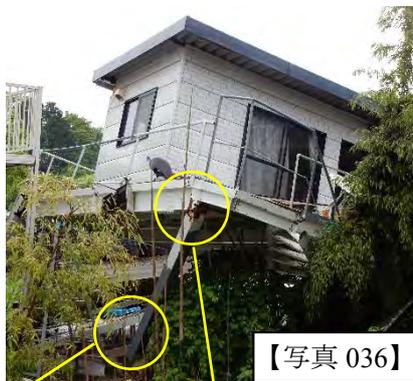
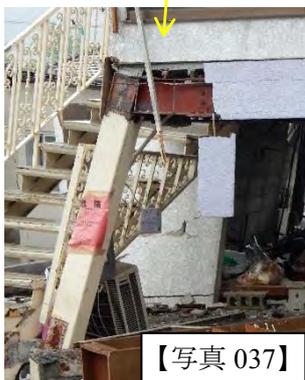
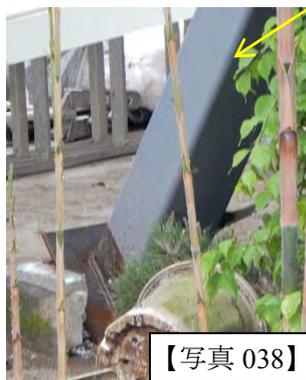
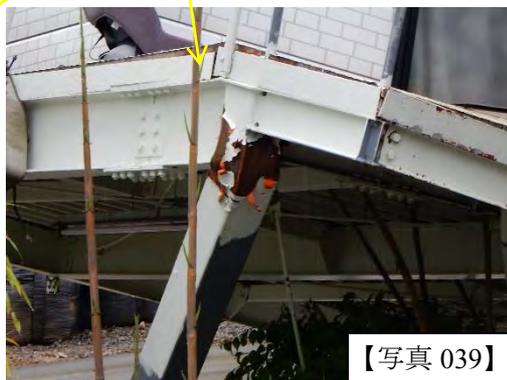
ピロティ階に損傷の集中が見られた鉄骨造建物。

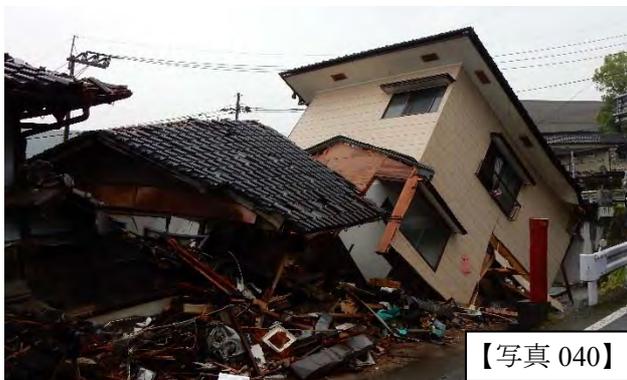
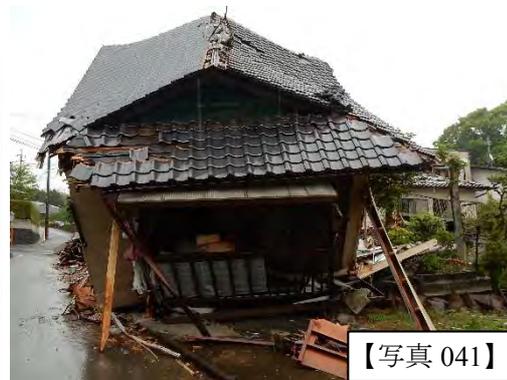
1層が層崩壊した木造住宅（手前）と建物ごと転倒した木造住宅（奥）

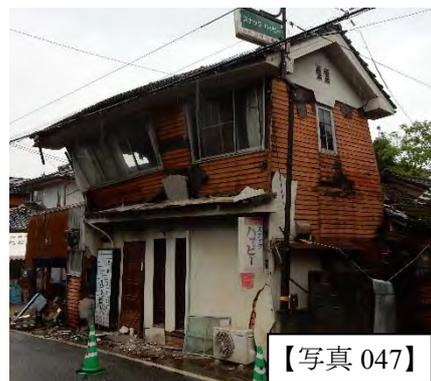
2層に損傷集中が生じた木造住宅

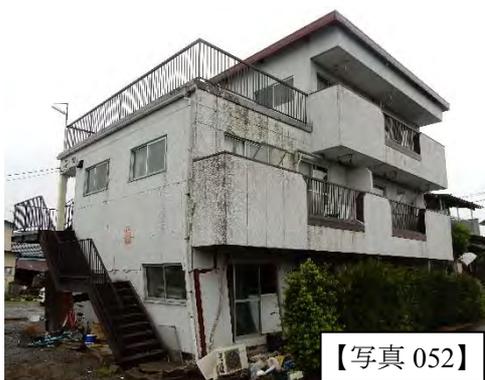
【写真 052】

1層に残留変形と外壁の剥離。

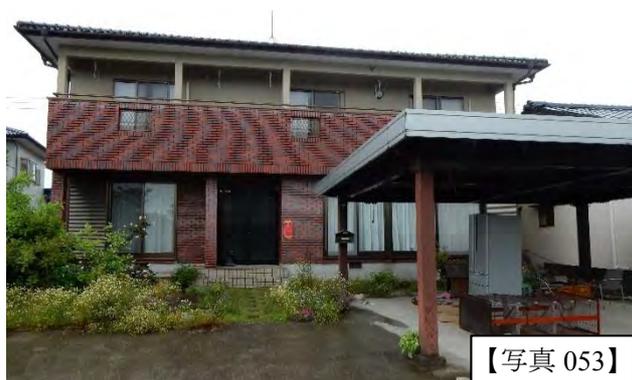
【写真 053】

一見新しい住宅に見えるが赤紙の貼られた住宅

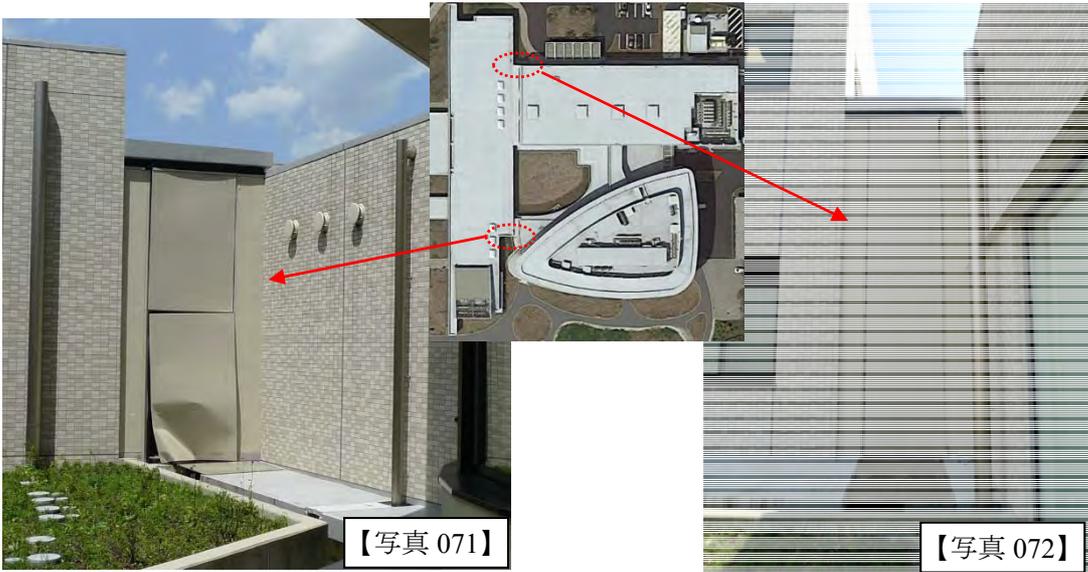
南側エキスパンションジョイントカバーの損傷に比べ北側のカバーでは少ない

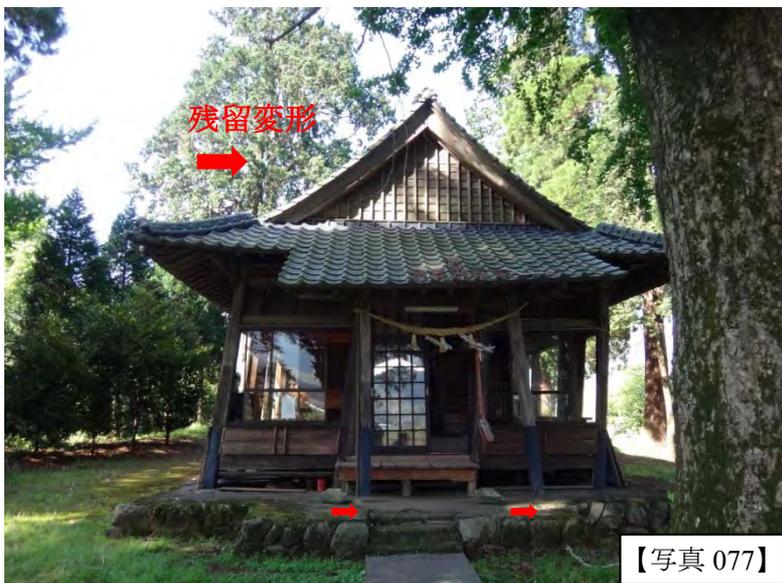
梁間方向に大きな残留変形

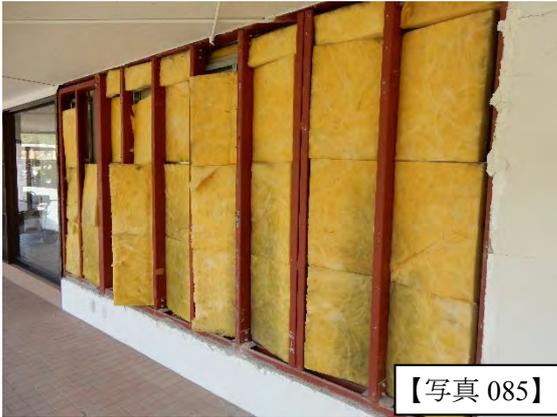
石膏ボード外装材の剥落

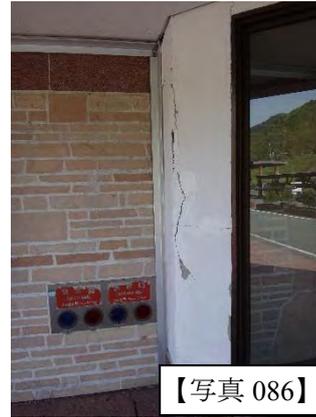
RC柱の損傷

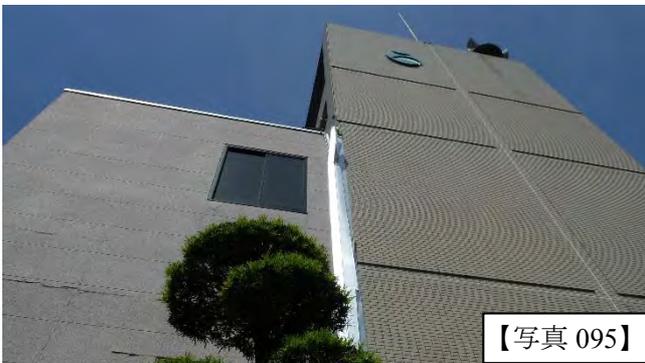
【写真 095】

役場（RC造）の低層部と高層部の接合部の損傷

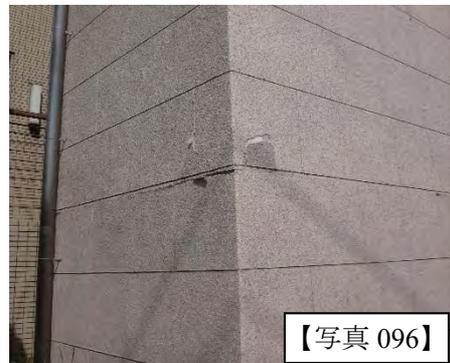
【写真 096】

役場の外装材の割れ

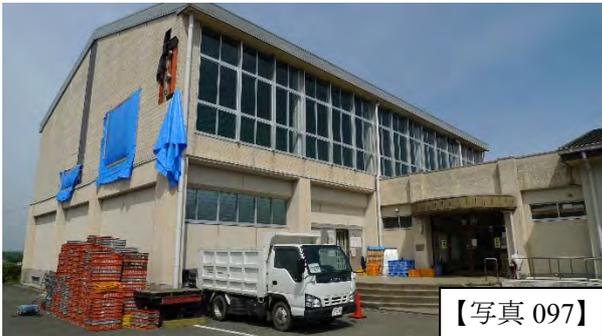
【写真 097】

役場内の体育館の外装材の剥落

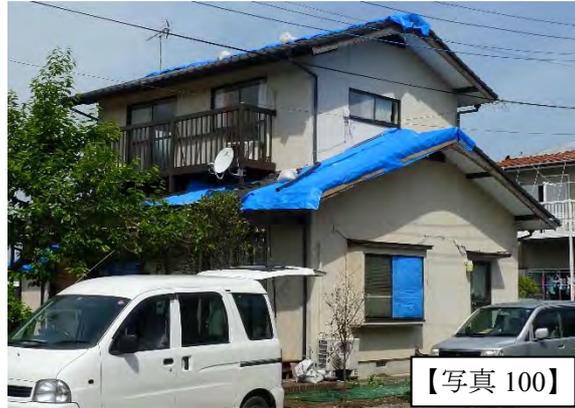
【写真 100】

瓦被害，外造材の亀裂

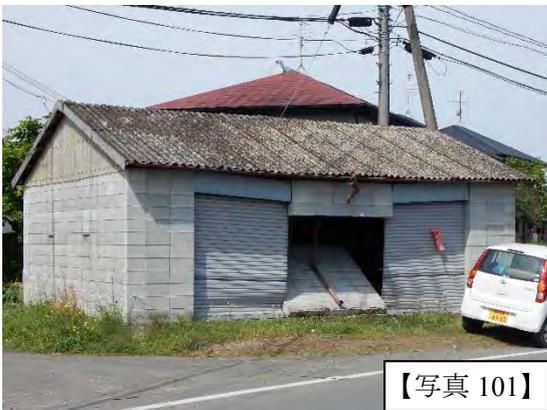
【写真 101】

コンクリートブロック造倉庫の壁の転倒（鉄筋は入っていないように見える）

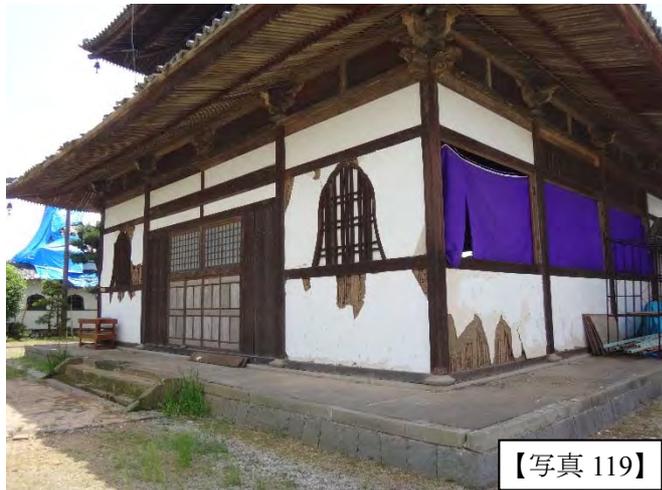
漆喰の剥落

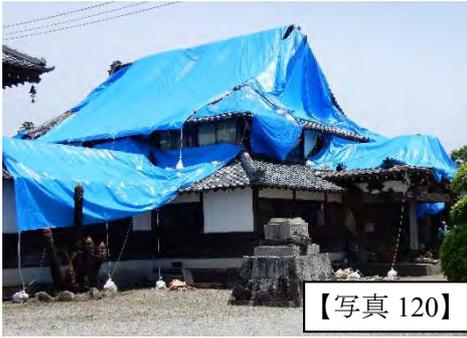
【写真 120】

境内の家屋の瓦被害

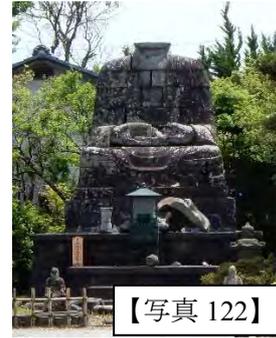
【写真 122】

仏像の上部の破損

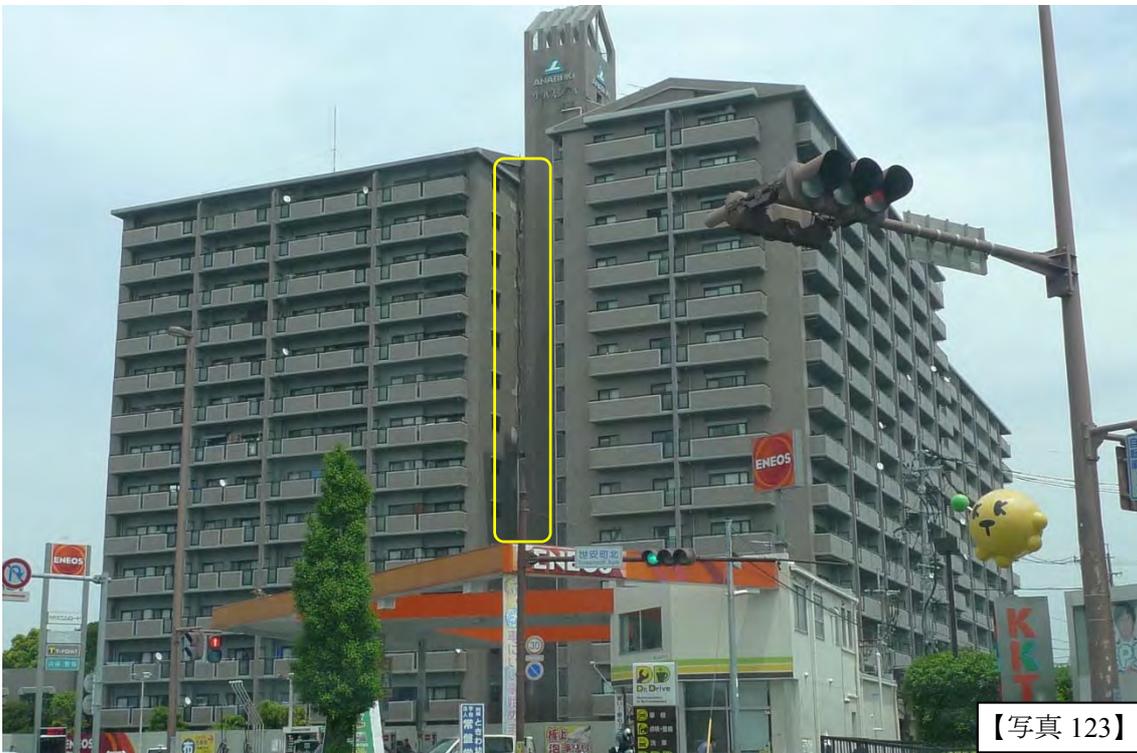
【写真 123】

RC 造集合住宅 エレベータシャフトと住戸棟の境界部の損傷

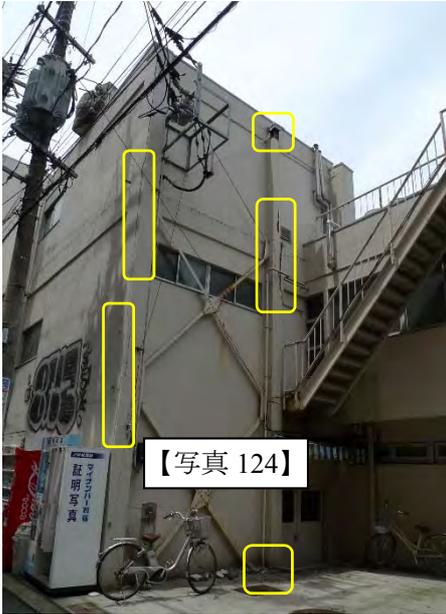
鉄骨ブレース接合部周辺の外装材の損傷

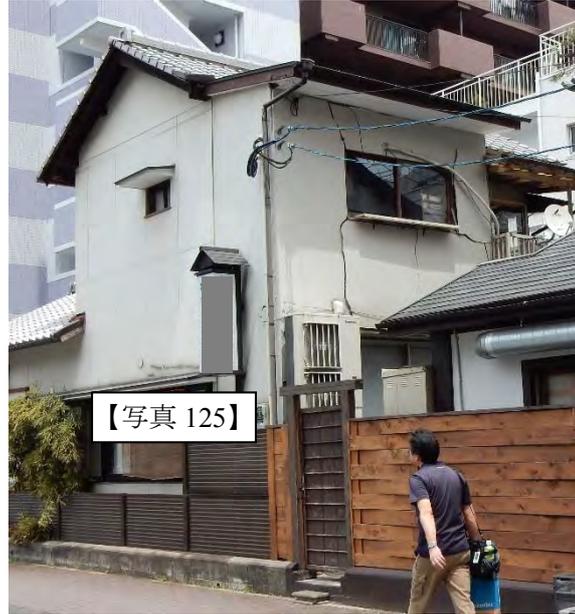
木造建物の外装材のクラック

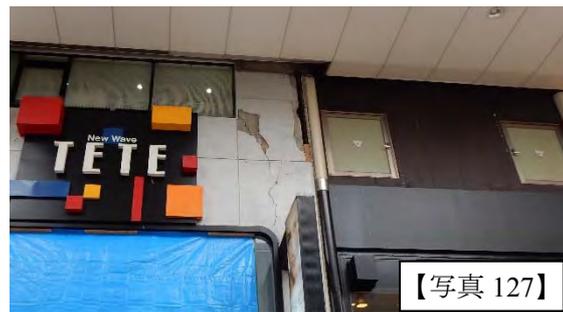
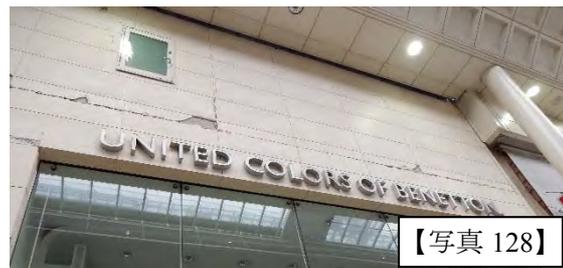
外装材の剥落

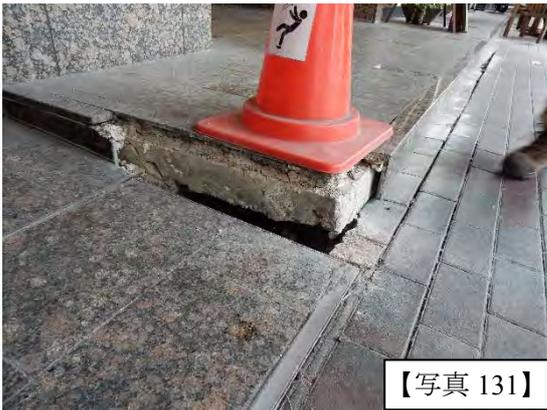
【写真 131】

クリアランス部分での損傷

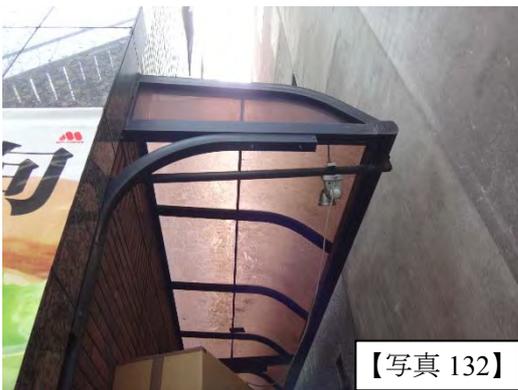
【写真 132】

隣の建物とのクリアランス部分。上の底部分ではクリアランスが確保できていないようである（右写真）。底が隣の建物に接触した形跡はない（左下写真）。

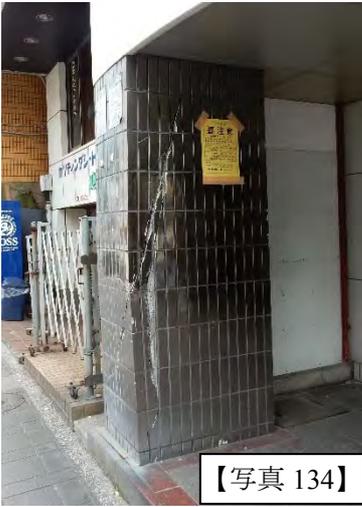
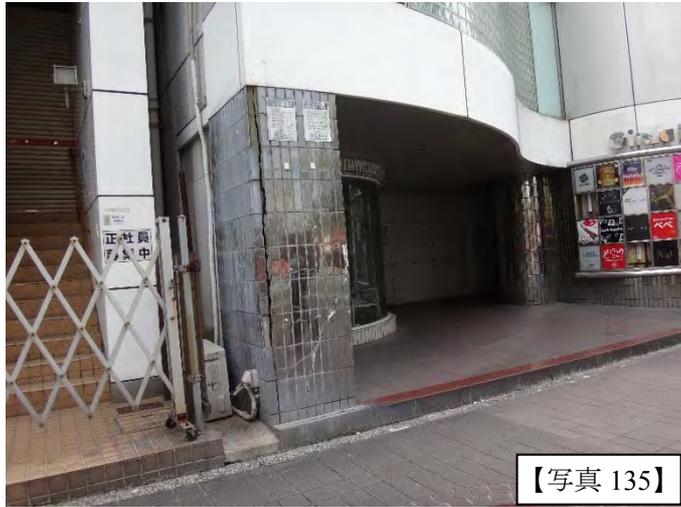
10 層建築物の 1 層柱のコンクリート表面の亀裂

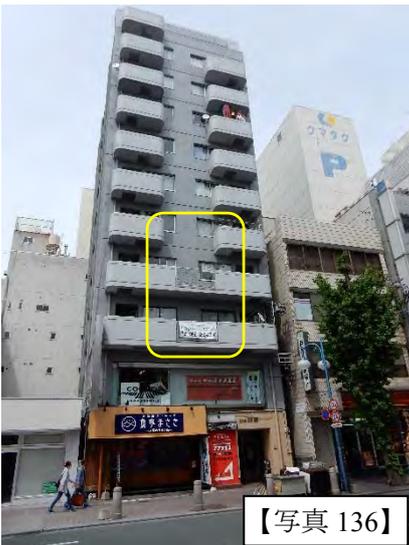
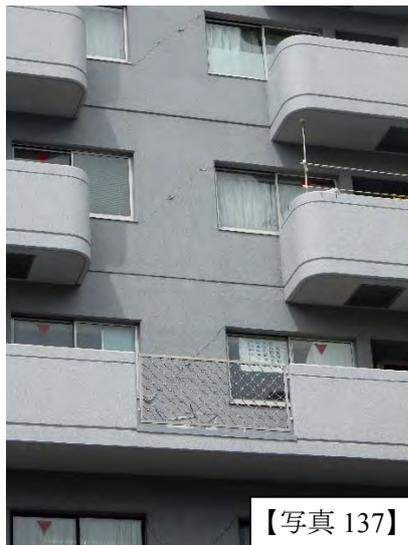
11 層建築物の下層部の壁のクラック

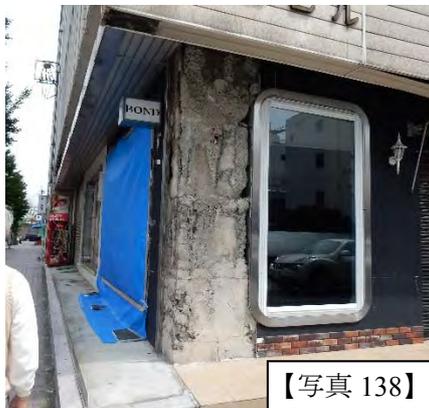
外装タイルの剥落

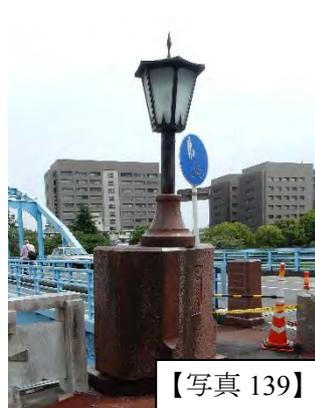
橋の街灯のずれ

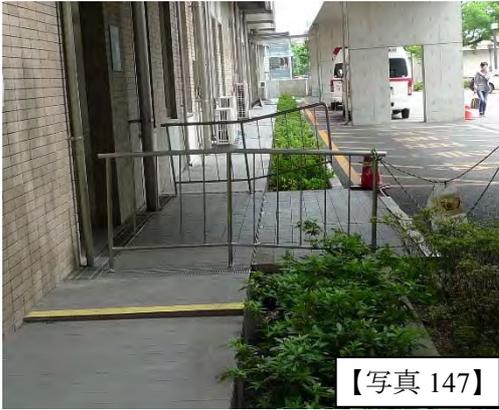
【写真 147】

建物②のクリアランス部の手摺の損傷

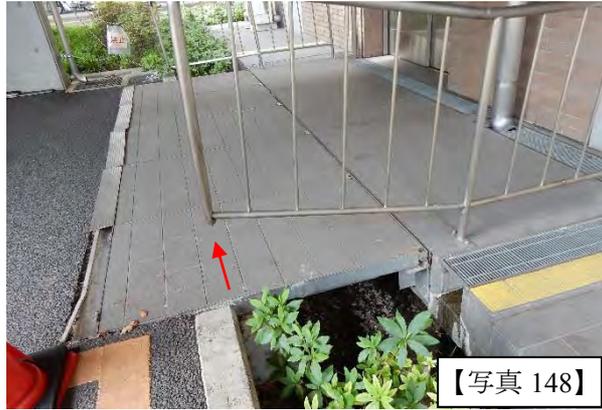
【写真 148】

クリアランスの通路部分(手摺端の持ち上がり)

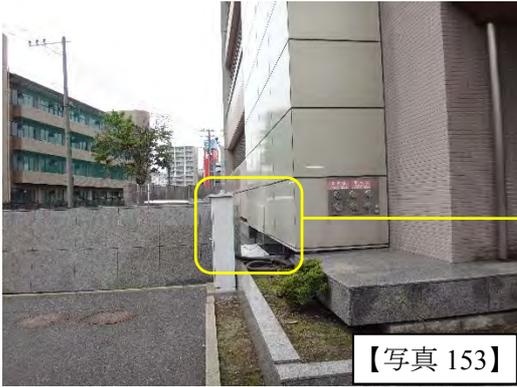
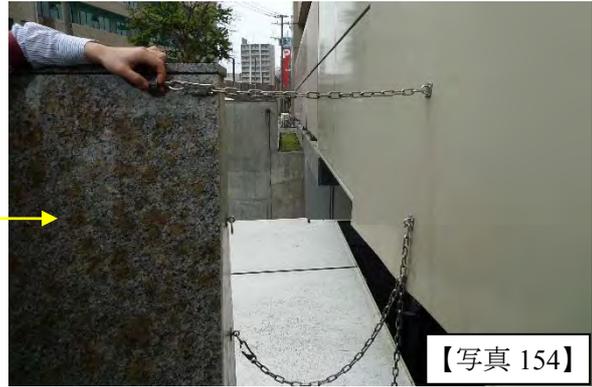
建物③のクリアランス部のチェーンの損傷。10～15cm 変形したと思われる。

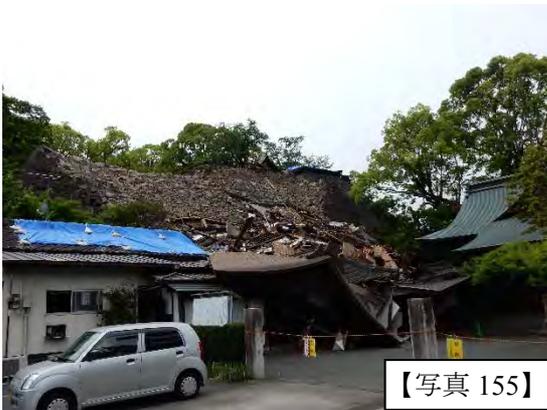
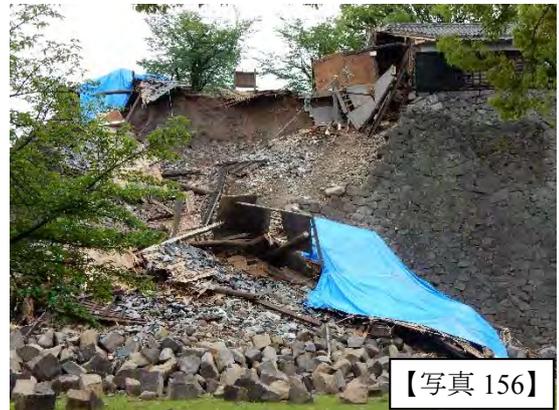
石垣の崩壊と建物の崩落

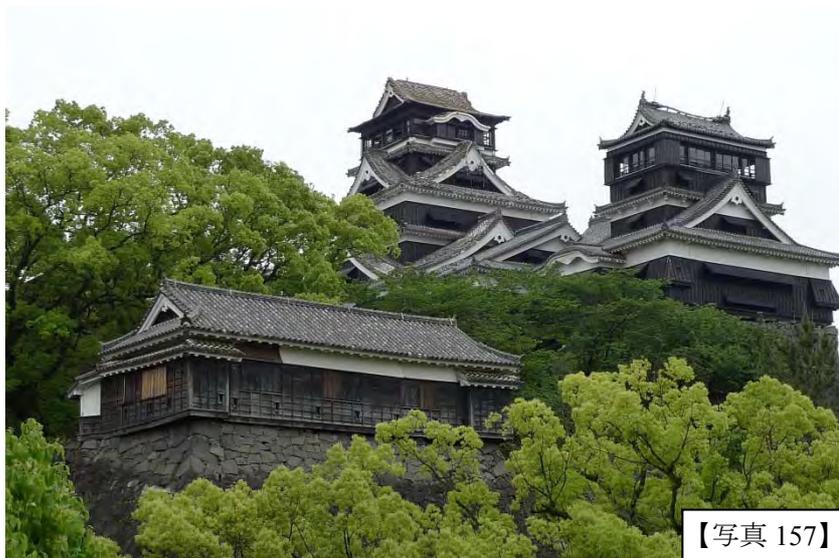
天守の瓦被害
