## 4. 社寺建築物の詳細調査

### 4.2 神社建築の詳細調査 1

## 5. 地表地震断層近傍の被害

熊本地震による木造建築物の被害調査報告会 資料集

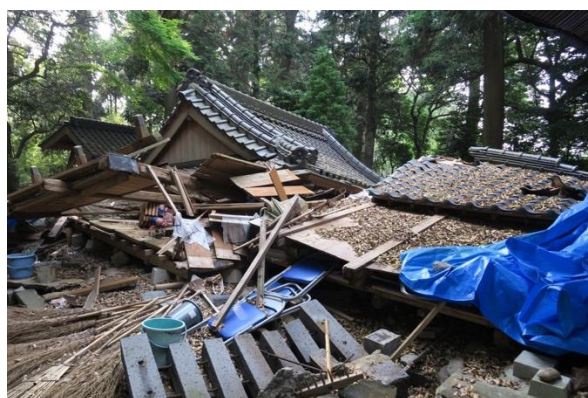
写真 4.1 に倒壊した拝殿の様子を示す。小屋組が完全に地盤面に接しており、軸組等を確認することはできなかった。また、図面等を入手できていないため、元の建物の形状を把握することはできていない。

写真 4.1 倒壊した拝殿

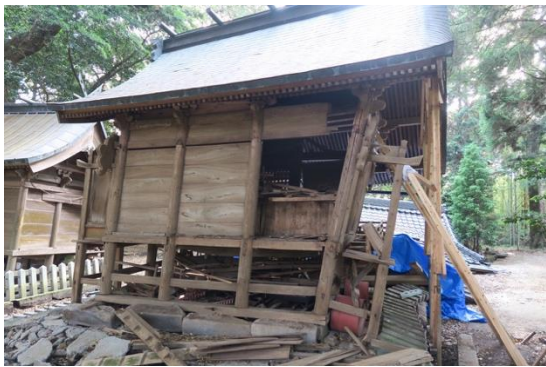
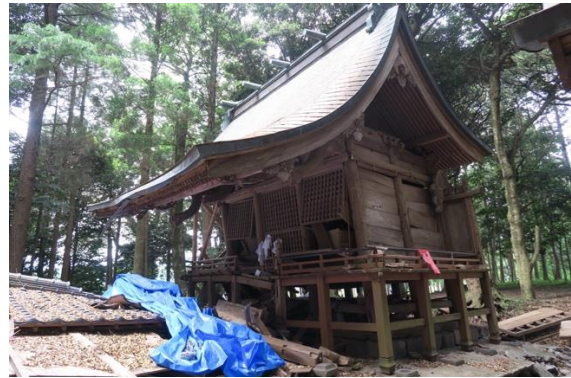
写真 4.2 から写真 4.5 に拝殿に続く本殿（ここでは便宜上、本殿 1 と呼ぶ）の様子を示す。本殿 1 は、土台が礎石から大きく滑動するとともに、地盤変状により礎石が部分的に崩れ落ちているため、大きな残留変形を有しており、全体的に倒壊寸前の状態となっている。柱脚の滑動量は全面よりも後面の方が大きく、板壁が後面に集中していることから偏心による捩れ変形が生じたと予想される。また、一部の柱は柱頭の貫等の横架材が完全に引き抜けるほど傾斜しており、板壁がほとんど崩落していることがわかる。さらに、向拝部分の柱は虹梁から完全に抜け落ちている。

写真 4.2 本殿 1 の全体写真

2 つの本殿はともに全体的に板壁が多いため層全体のせん断抵抗は十分であったと推測されるが、柱脚部が滑動したことや礎石が崩落したことにより、建物の部分的な損傷ならびに大きな残留変形が生じたものと考えられる。また、いずれの本殿も向拝の柱が倒壊しており、全体的な礎石上での滑動による変形と束石上での柱の変形とが合致していないことが原因と思われる。対策としては、礎石の安定化、礎石-土台間の滑動防止（或いは滑動を前提とした対策）、捩れ変形の抑制、貫等の横架材の柱からの引き抜け防止、向拝部分の変形の抑制、等が考えられる。今後は、復元力特性を推定し、限界耐力計算や地震応答解析を実施して、建物の地震時挙動を詳細に分析し、修復における技術提案を試みたいと考える。

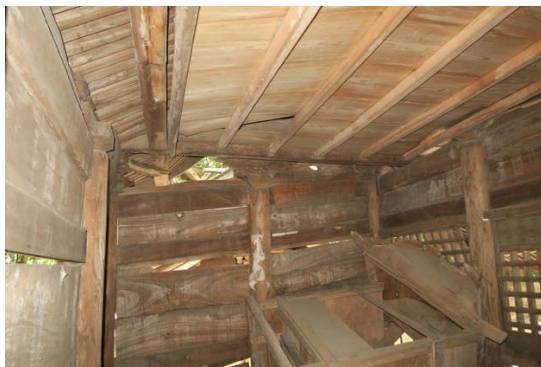
写真 4.3 本殿 1 の内部の様子

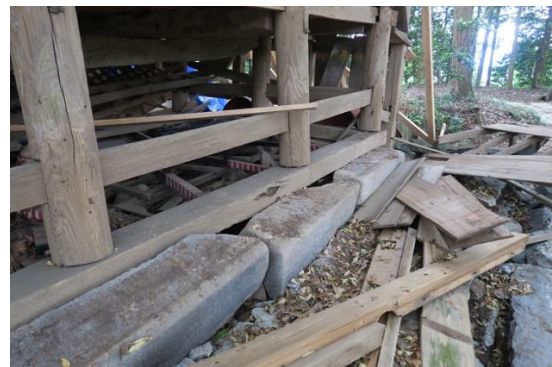
写真 4.4 本殿 1 の柱脚部および礎石の様子

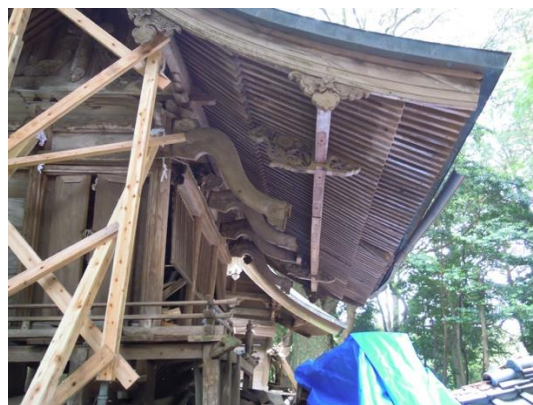
写真 4.5 向拝部分の様子

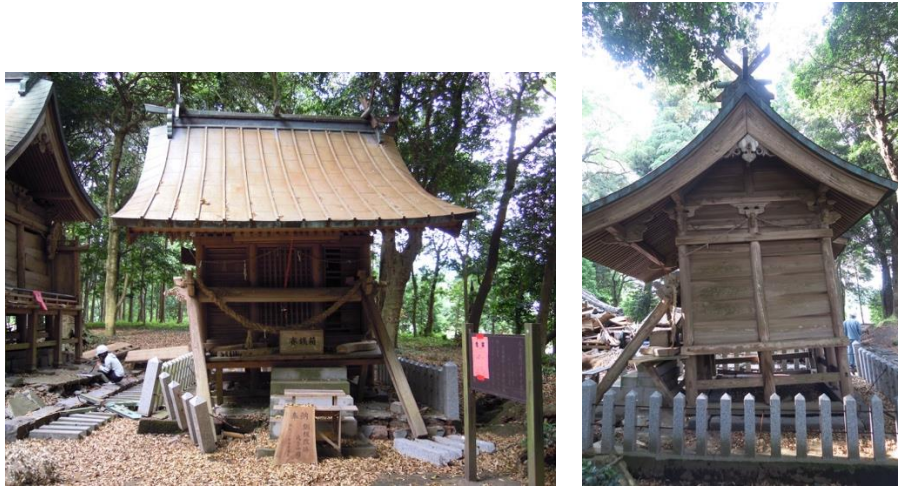
写真 4.6 から写真 4.8 に本殿 1 の隣にある本殿（ここでは便宜上、本殿 2 と呼ぶ）の様子を示す。本殿 2 は、本殿 1 と比較して一回り小さい建物である。本殿 2 も、本殿 1 と同様に土台が礎石から大きく滑動したために、全体的に残留変形が大きく残っていた。しかし、礎石の崩壊は生じていなかったため、建物の部分的な崩壊は見られなかった。また、本殿 1 と同様に偏心による振れ変形の影響で、後面の方が全面に比べて滑動量が大きかった。さらに、向拝を支える柱については、滑動に伴う全体的な変形に追従することができず、完全に倒壊していた。

写真 4.6 本殿 2 の全体写真

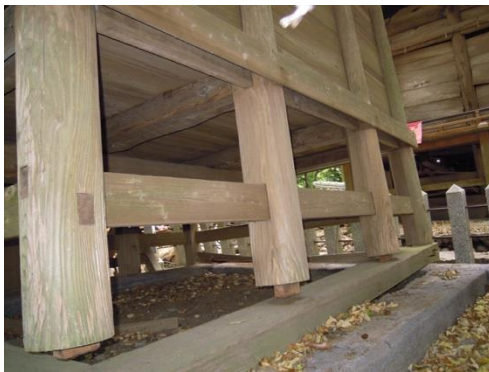
写真 4.7 ロッキングによる柱脚ほぞの引き抜け

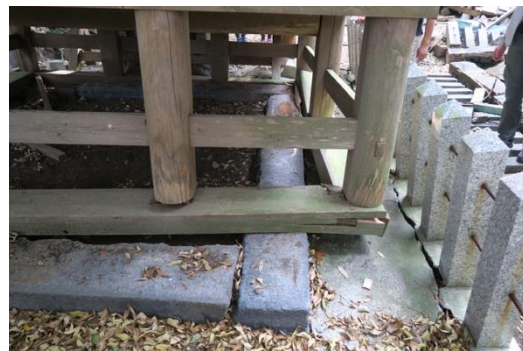
写真 4.8 柱脚部の滑動の様子

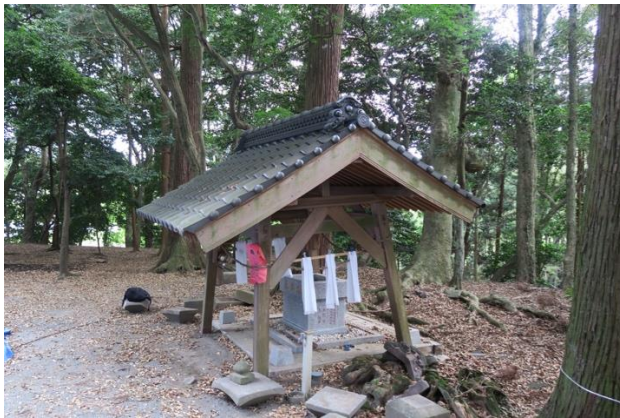
写真 4.9 および写真 4.10 に手水舎の様子を示す。手水舎は軸組自体に大きな被害は生じておらず、全ての柱が束石から落ちていた。束石にはダボ用の穴が見られ、ダボがせん断破壊して柱脚が滑り落ちたものと思われる。なお、破損したダボは、調査時には発見できなかった。

写真 4.9 手水舎の全体写真

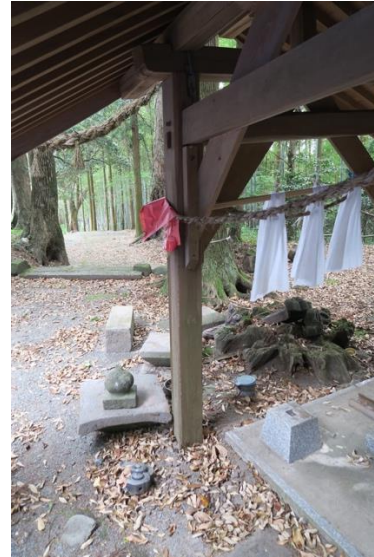
写真 4.10 束石から落ちた柱の様子

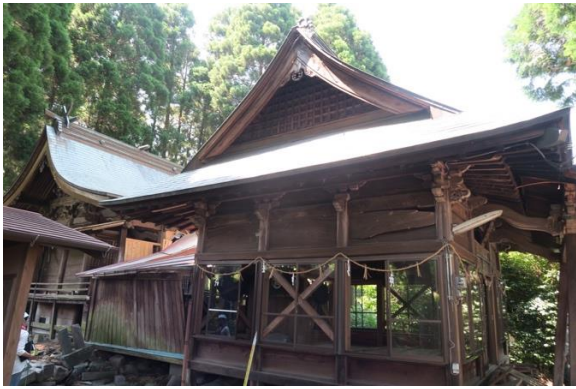
写真 4.11 に全景の写真を、写真 4.12 から写真 4.16 に拝殿の様子を示す。拝殿は全周をガラス戸が覆っているため開放的な造りとなっているが、補強用の両筋かいが入っていることから、一部の板壁で面外座屈による亀裂を確認したが、他の部位では目立った損傷は見られなかった。一方、柱脚部が滑動したことにより一つの通りの柱が全て礎石から落下していた。しかし、反対側の柱は礎石の上に残っており、柱底面がうまく滑ることができなかつたために柱脚が割り裂けるような破壊を示した。また、向拝部分の柱については、柱脚部が建物本体と固定されていないため、大きな残留変形が確認された。

写真 4.12 拝殿の全体写真

拝殿および本殿ともに、筋かいや板壁を有していたことから層全体のせん断抵抗は十分であったと推測されるが、柱脚部の滑動量が礎石幅を大きく超えていたため、礎石からの柱の落下や土台が宙に浮いている様子が確認された。また、向拝を支える柱が頂部で虹梁と繋がっているだけであるため、特に柱脚部が自由に変形してしまい、柱に大きな傾斜が残留していた。対策としては、礎石-柱脚あるいは礎石-土台間の滑動防止（或いは滑動を前提とした対策）、向拝部分の変形の抑制、等が挙げられる。拝殿については、両筋かいを用いた剛強な補強が施されているが、結果として柱脚部が滑動しているため、柱脚部の滑り挙動と層全体のせん断抵抗力との耐力バランスを考慮しつつ、筋かいの有無についても検討の余地がある。今後は、復元力特性を推定し、限界耐力計算や地震応答解析を実施して、建物の地震時挙動を詳細に分析し、修復における技術提案を試みたいと考える。

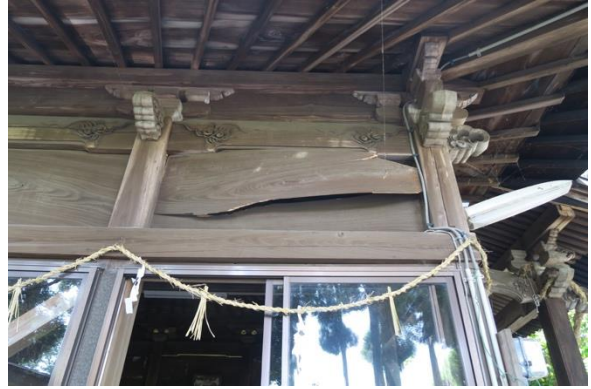
写真 4.13 板壁の面外座屈による割れ

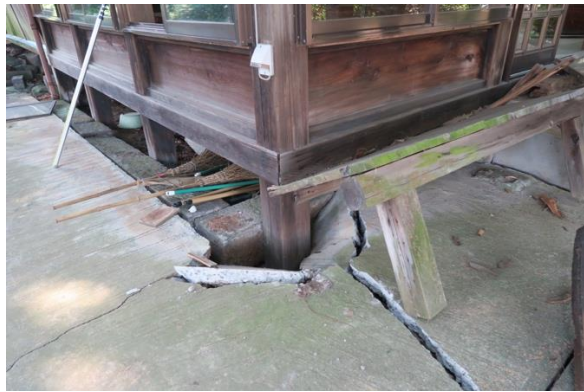
写真 4.14 柱脚の滑動

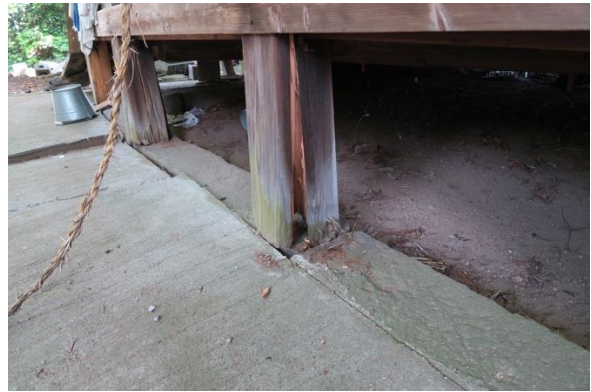
写真 4.15 柱脚部の割り裂け

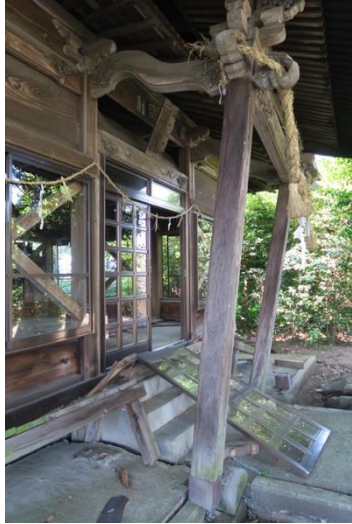
写真 4.16 向拝の柱の傾斜

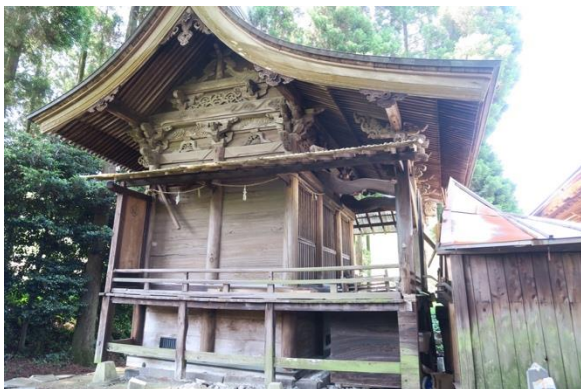
写真 4.19 から写真 4.22 に本殿の様子を示す。本殿には部分的に板壁が剥離している様子が見られたものの、特に目立った損傷は確認されなかったが、土台が礎石から大きく滑動し、一部が宙に浮いている状態となっていた。また、本殿直下の地盤に地盤変状が確認された。

写真 4.19 本殿の全体写真

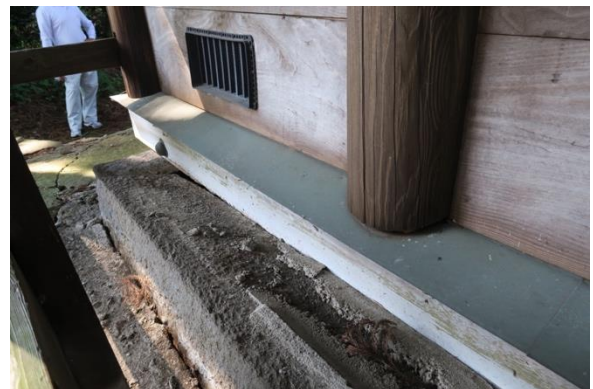
写真 4.20 土台の滑動

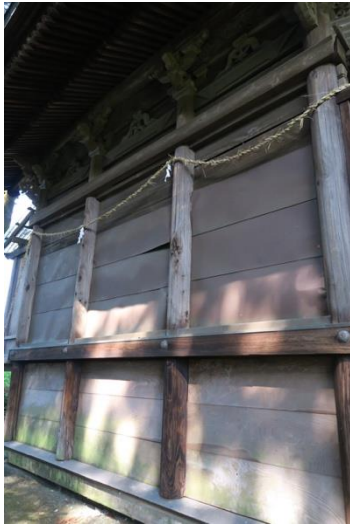
写真 4.21 背面の壁面の仕上げ用鋼板の歪み

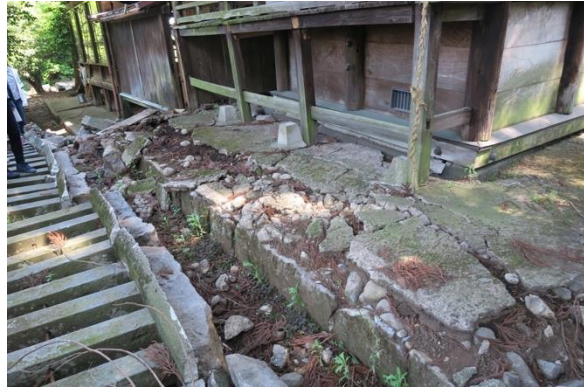
写真 4.22 地盤変状

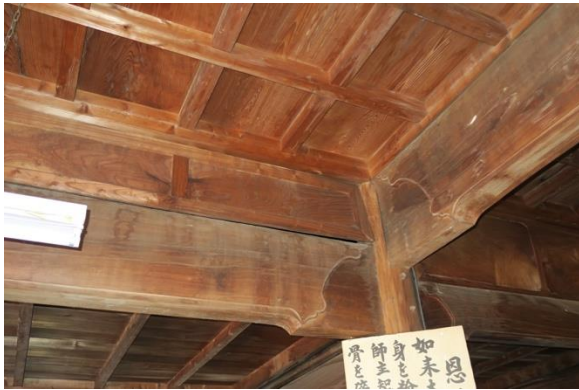
写真 4.25 小壁の歪み

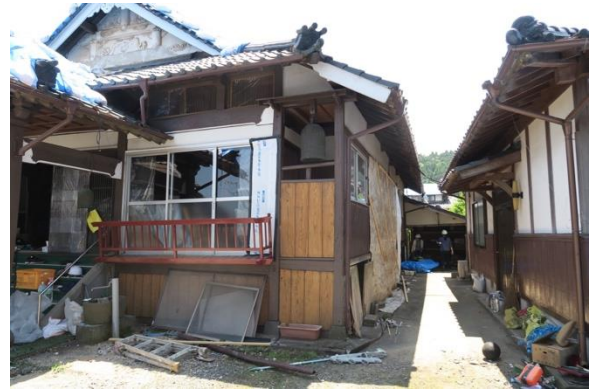
写真 4.26 外壁の損傷

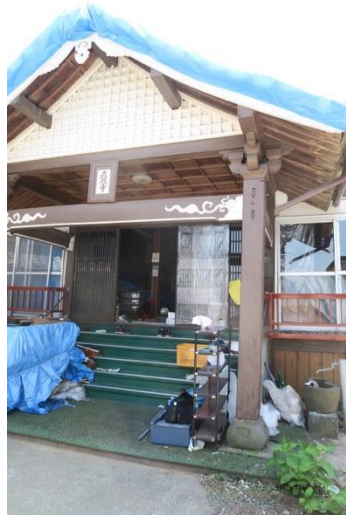
写真 4.23 から写真 4.27 に被害の様子を示す。外観からは瓦のずれが生じたと推測される屋根面のブルーシートが確認された。また、外壁にも損傷があったと思われ、養生シートを確認した。内観からは目立った損傷は確認されず、小さな亀裂や小壁の歪みなど部分的な損傷のみを確認することができた。ただし、向拝の柱については、柱脚部が若干束石上で滑動しており、柱の傾きを確認した。

写真 4.27 向拝の柱の傾き

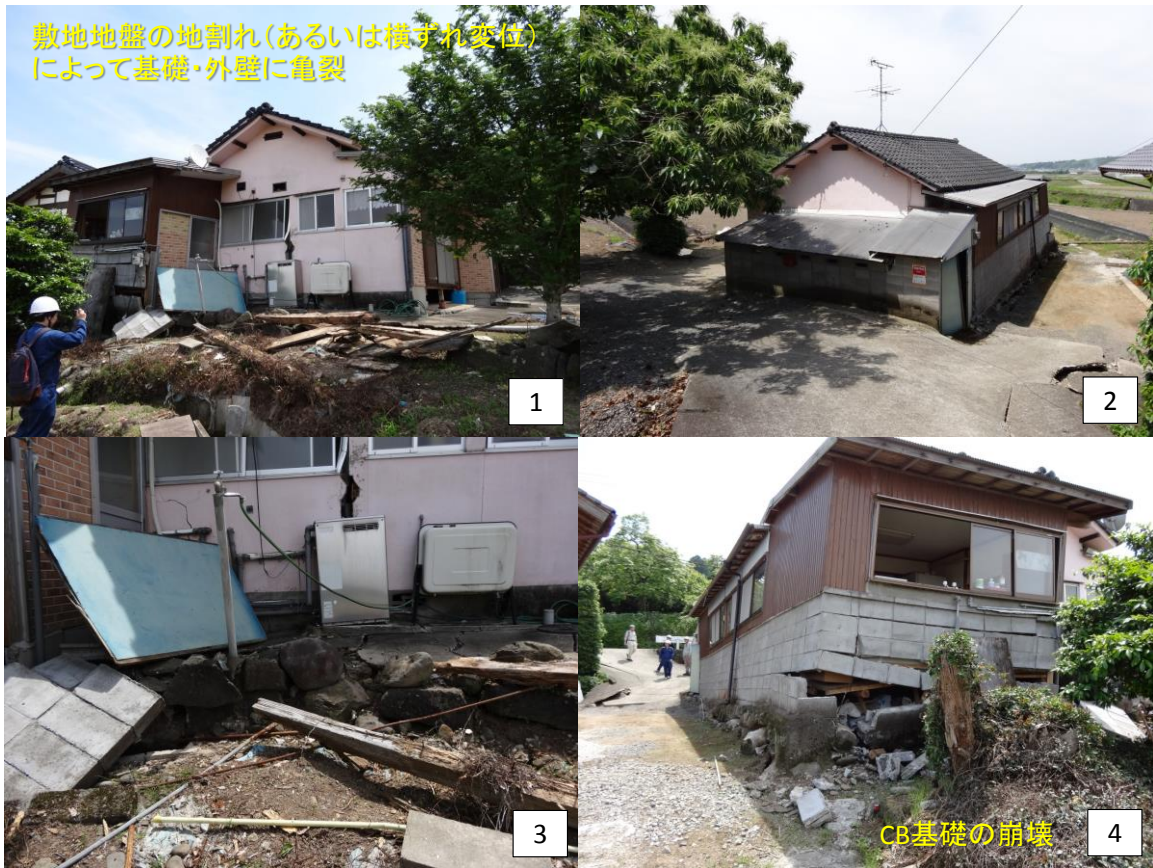
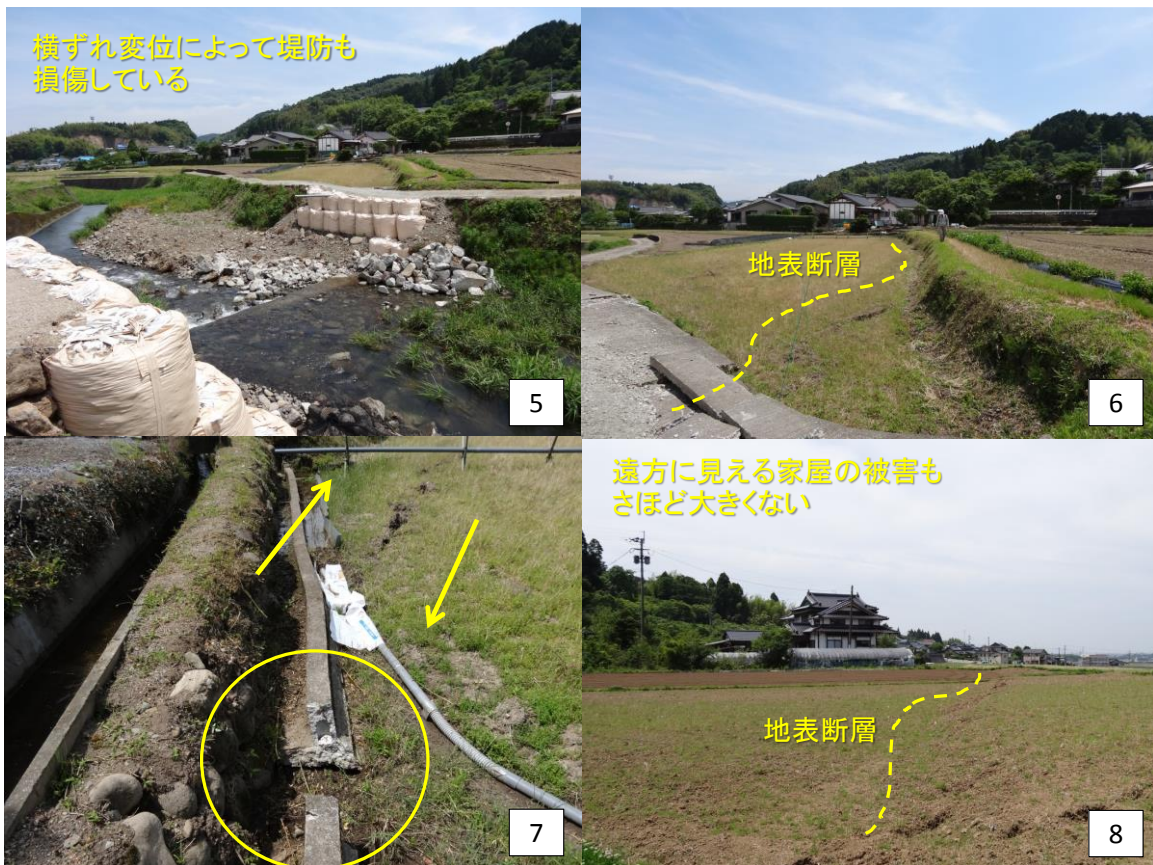
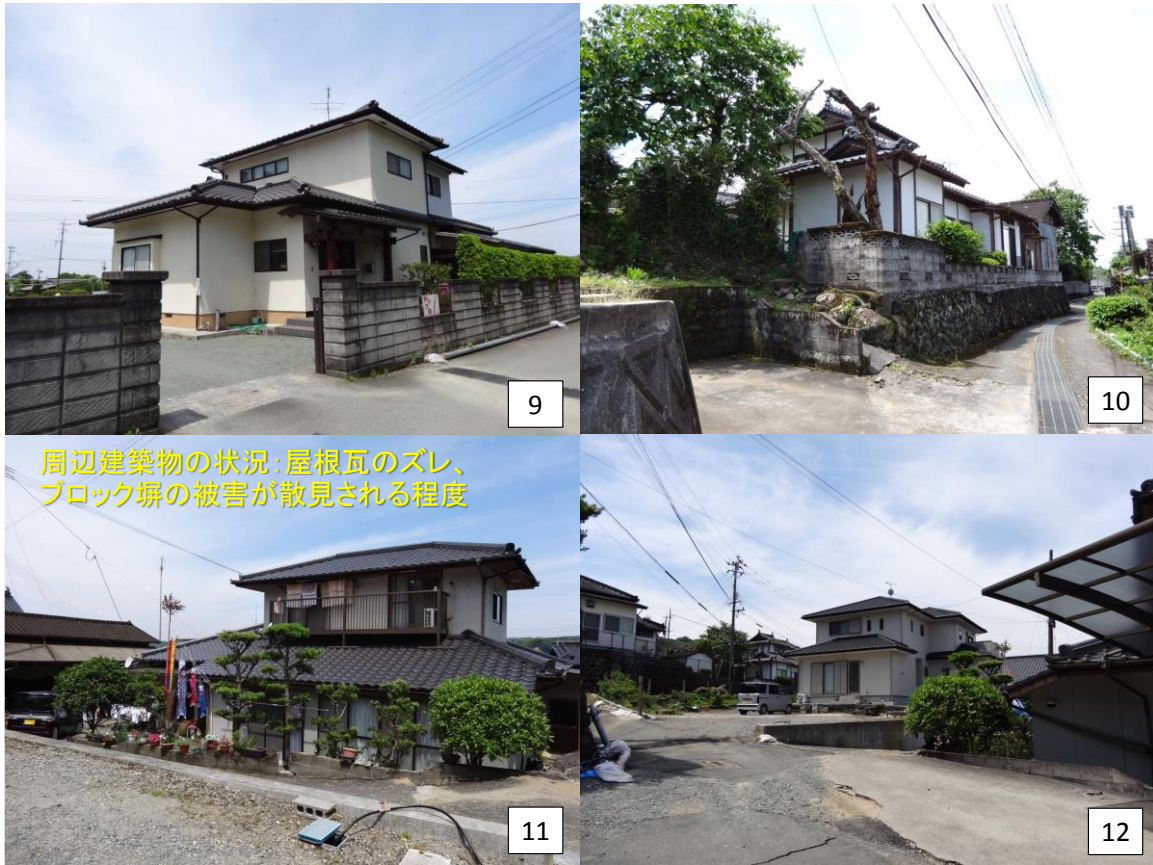
益城町下陳地区の状況を図 5.4、写真 5.7～5.9 に示す。集落の西端に位置する 1 軒の家屋の基礎が、断層変位あるいは断層変位に伴う地割れによって被害を受けており、外壁の亀裂を生じさせている。地表断層はさらに南西方向に伸びており、河川堤防に亀裂が生じていた。周辺の建築物を概観すると被害は限定的であり、前述の福原地区と同様に、この地域の地震動は建築物に大きな被害を及ぼすものでは無かったと考える。
