# 2005年3月20日福岡県西方沖地震調査速報（第1報）

2005. 3. 23.

東京工業大学 瀬尾和大

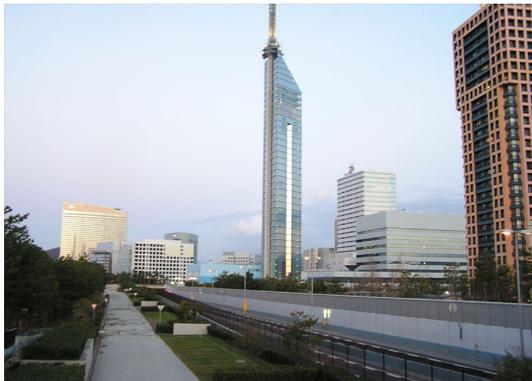
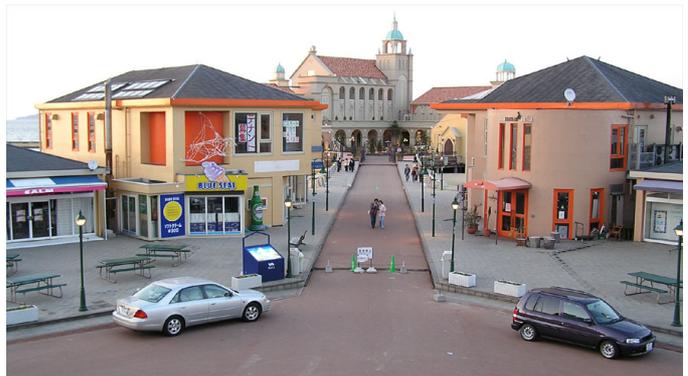
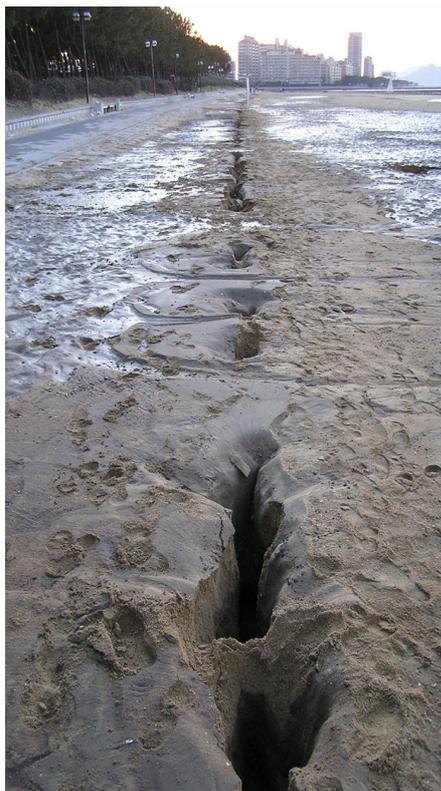
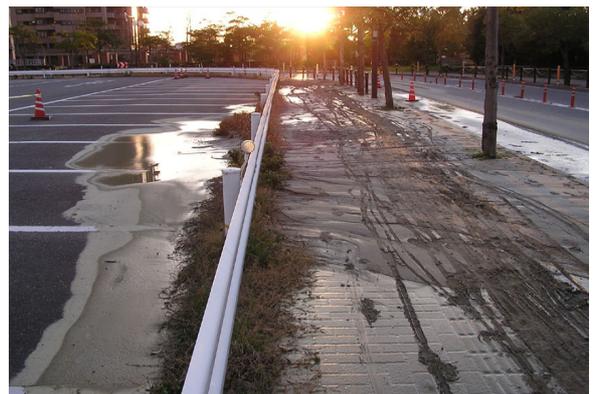
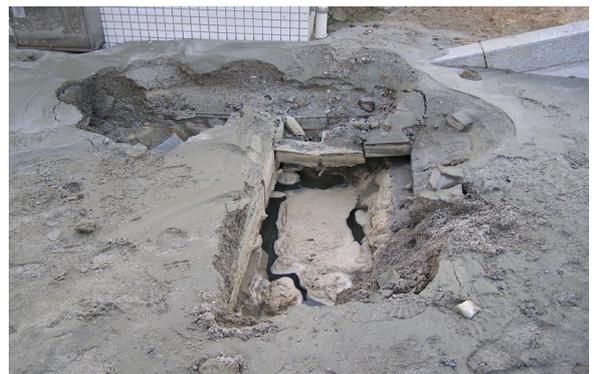
砂地盤の液状化に類する現象は一部で見られたものの埋立地広域に及ぶものではなかった。重要施設、高層建物（地域には新しい高層建築が林立している）、個別住宅への被害は殆ど発生していない。

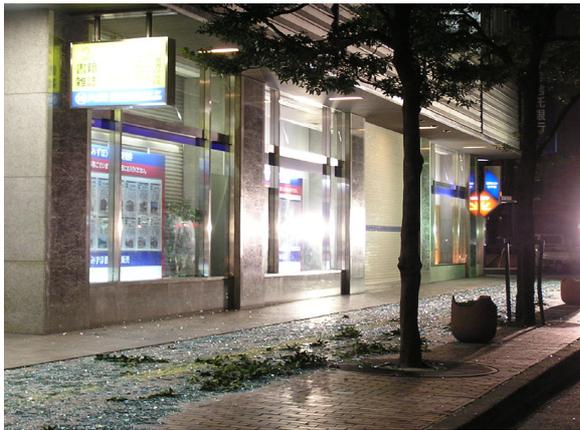
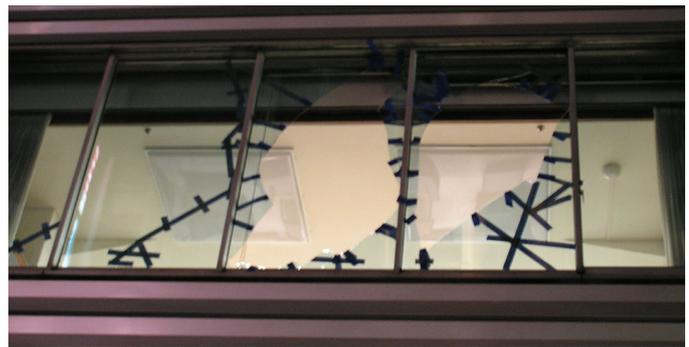
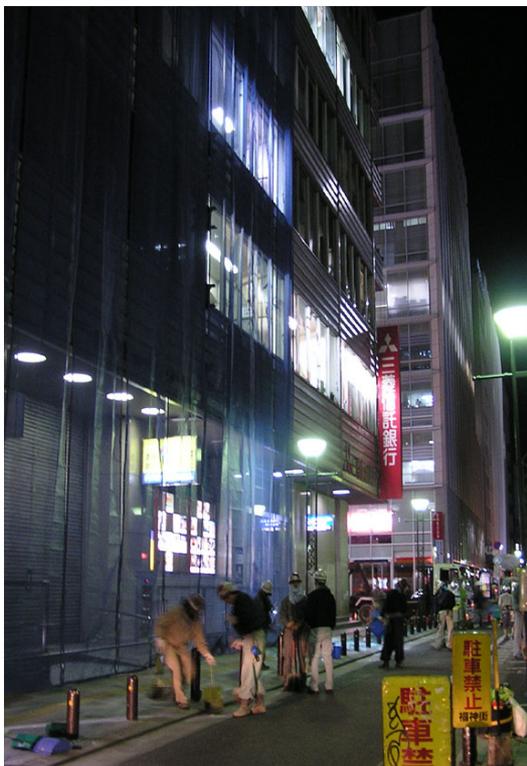
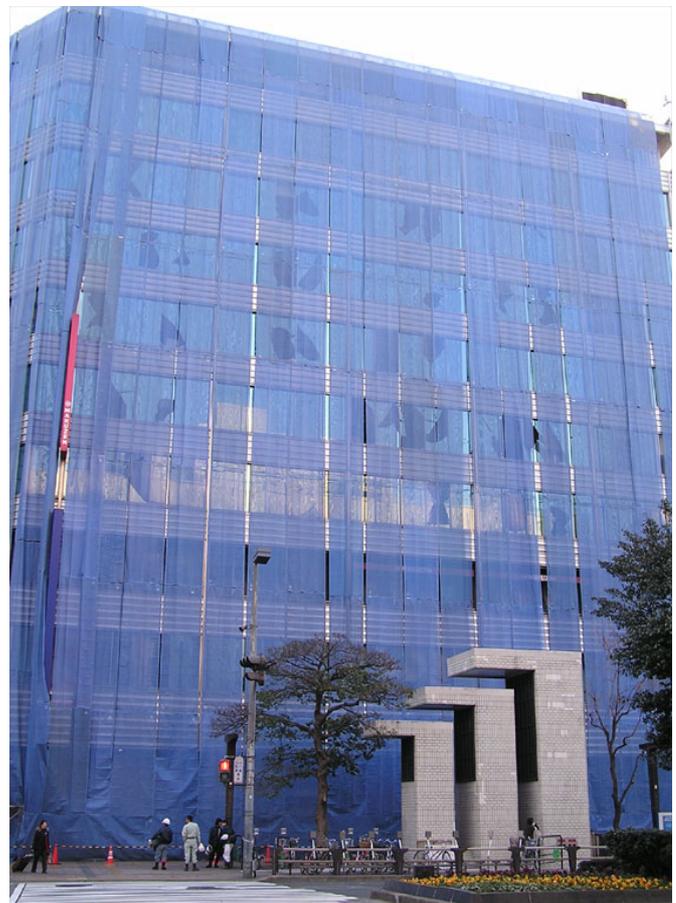
NHKのテレビ報道で地震最中の窓ガラス崩落の様子が放映されており、死傷者が発生していないのが不思議に思われる。福岡の繁華街の一角に位置する地元では誰もが知っている建物である。地震当日のかなり早い段階から周辺の交通規制をはじめとする対応が執られていた模様で、当日の夕刻に現地を訪ねた段階では、散乱したガラス破片の片付けが行われていた。やがて外壁面にシートが掛けられ、翌日(3/21)朝には交通規制が解かれていた。驚いたことには翌々日(3/22)には建物内の店舗が営業を開始していた。

なぜこの建物だけに窓ガラス崩壊の被害が発生したかについては、熊本大学の松田泰治教授がテレビ報道で解説をされているのを拝見した。建物と窓ガラスとの間に変形吸収能力がなく(古い基準の建物で)、窓ガラスに直接変形が伝わったためであるらしい。

たまたまこの建物は、最近注目されている警固断層の直上付近に位置しているため、地下構造が均質でないことも考えられ、地下構造の不連続と地震動特性との関係についても詳細な調査が望まれる。以前九州大学におられた今岡克也氏(現在は豊田高専助教授)がこの地域の地盤と建物の詳細な微動測定調査を実施しておられるので、有用なコメントが期待されるところである。

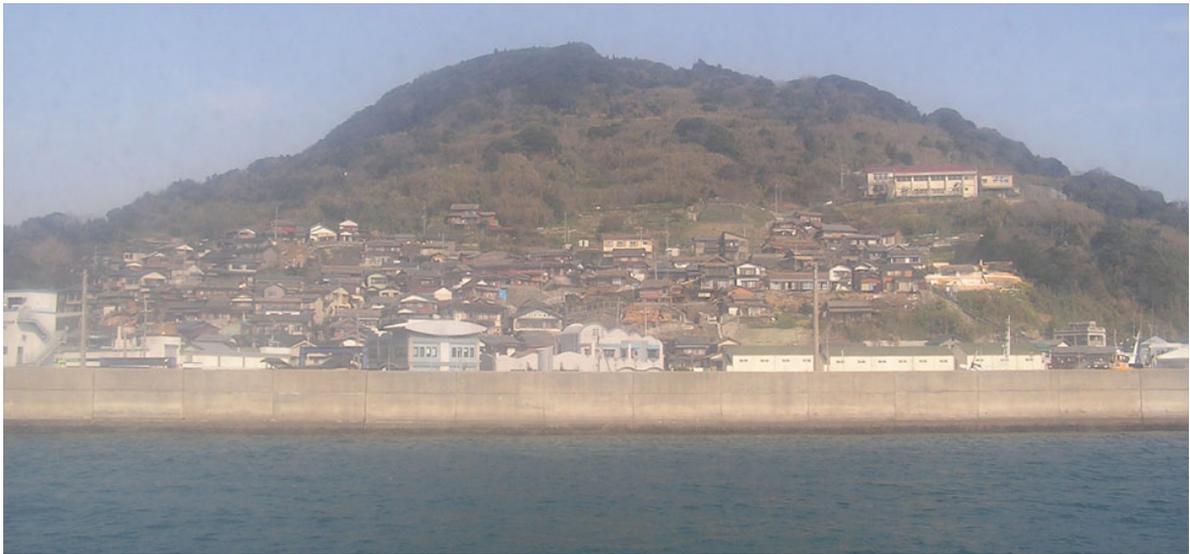
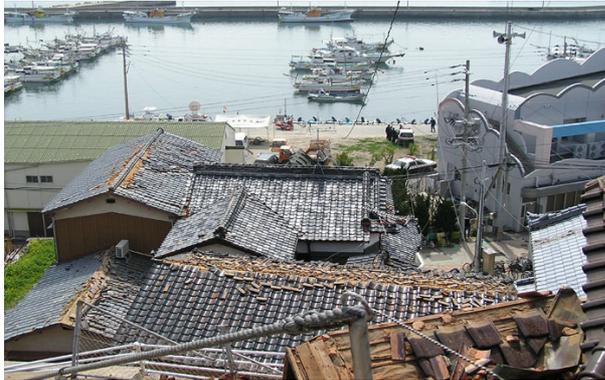
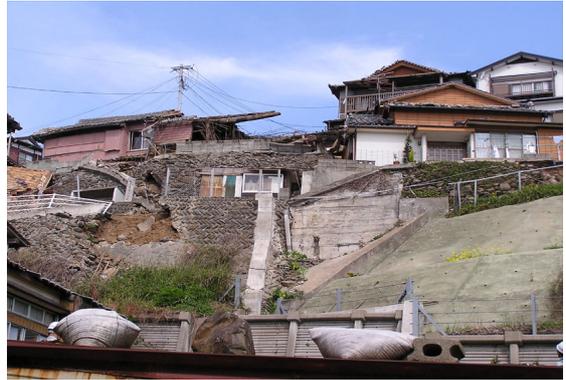
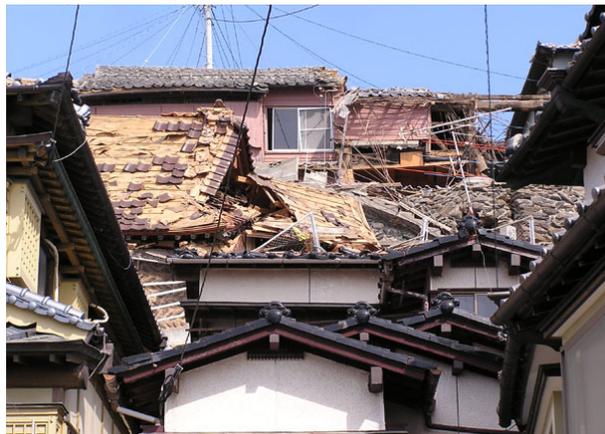
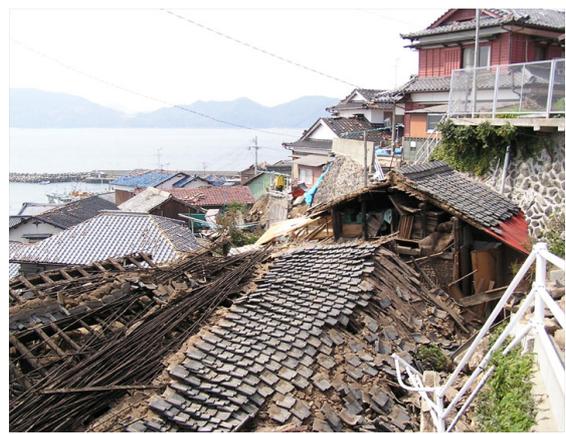
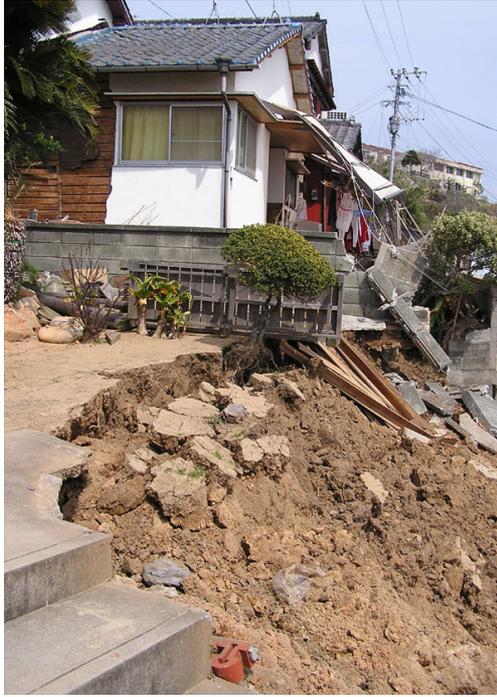
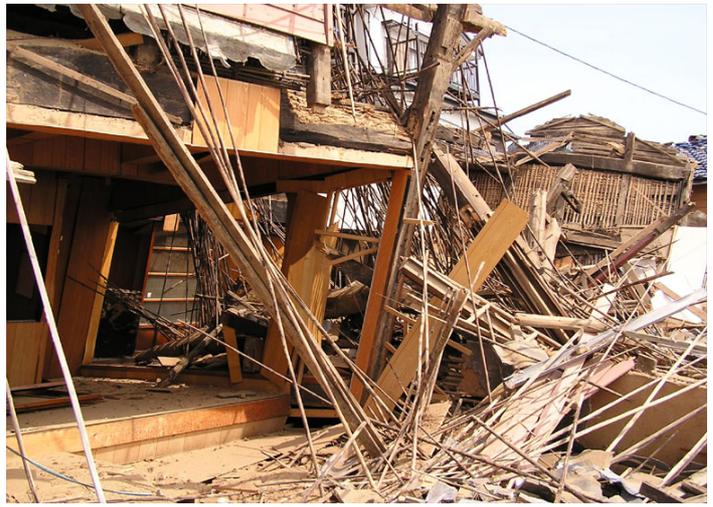
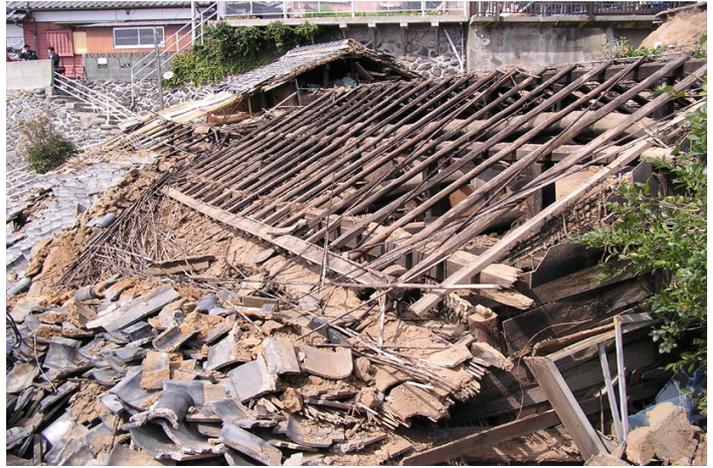
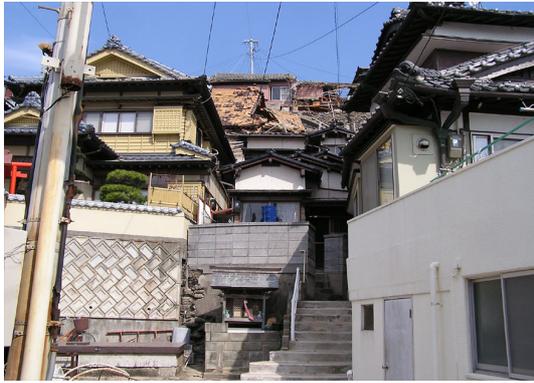
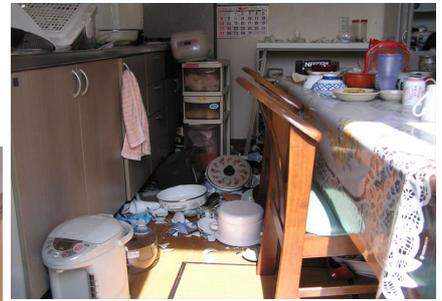
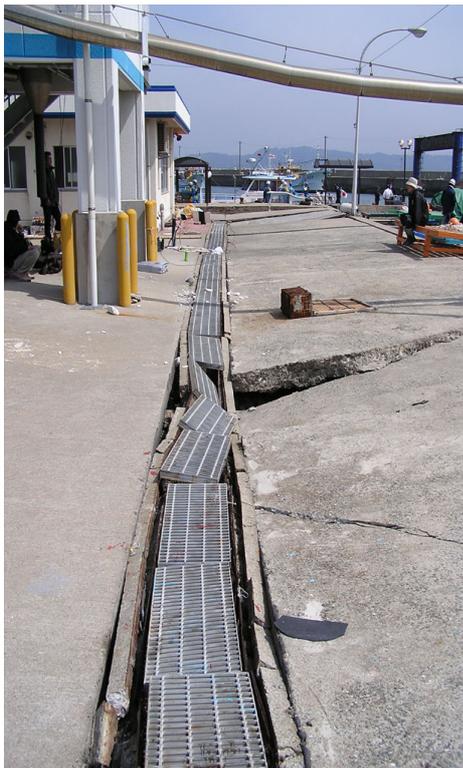
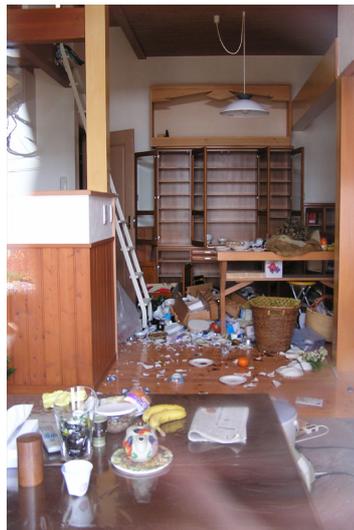
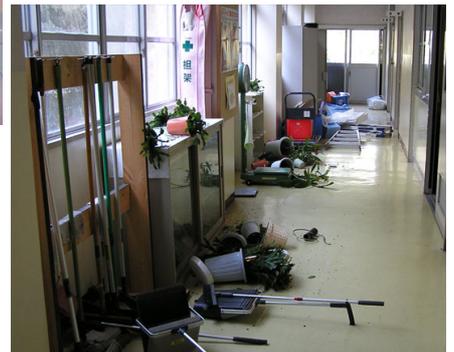
すでに集中的に報道されているように, この地震災害の中心は玄界島にある。島の南端の港周辺に集落が偏在密集しており, 典型的な斜面階段状集落で長崎市の斜面都市の縮小版との印象である。住宅の過密度は長崎よりも高いのではないかと考えられる。また, 木造住家の形態は概して瓦屋根の下に土葺きが施してあり, 淡路島北淡町の被災住宅と酷似している。今回は, 最も震源に近く地震動が他の地域よりも格段に強かったこと, 木造住宅の構造が地震外力には不向きであったこと, 急斜面の階段状宅地であって一段がちょうど隣家の屋根面程度の高低さにあり, その斜面の多くが崩壊を起こしているなどの相乗作用によって被害を大きくしたものと考えられる。

この復旧は容易なことではないと考えられ, 行政サイドで特別立法などによる特段の配慮をしない限り復興は不可能な状態である。長い年月をかけて一段ずつ積み上げてきた漁村集落が一時の地震災害によって一瞬のうちに崩れ去ったとの印象である。被害程度からすれば玄界島に限っては少なくとも震度6強と判定されそうである。

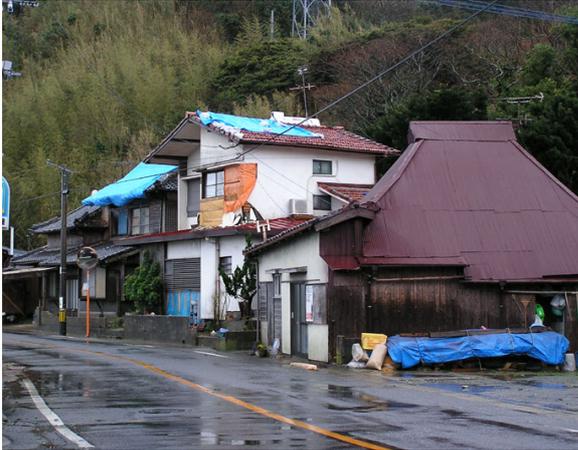
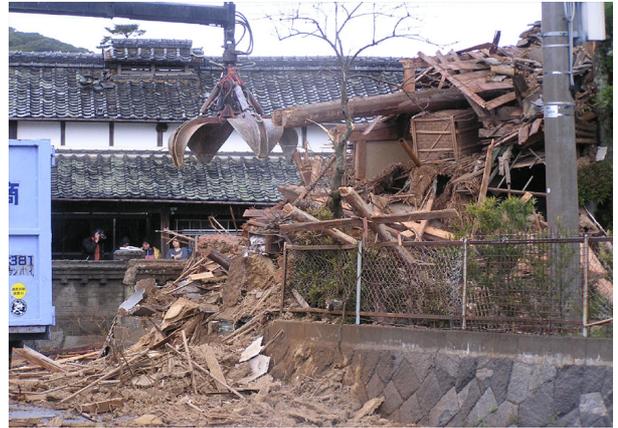
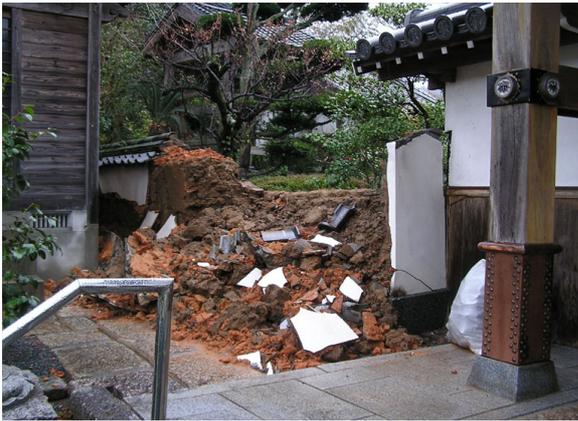
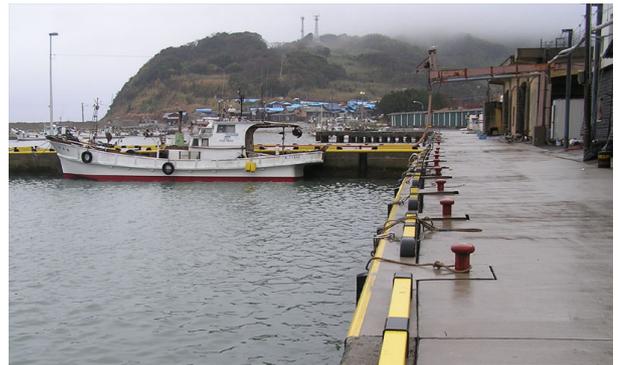
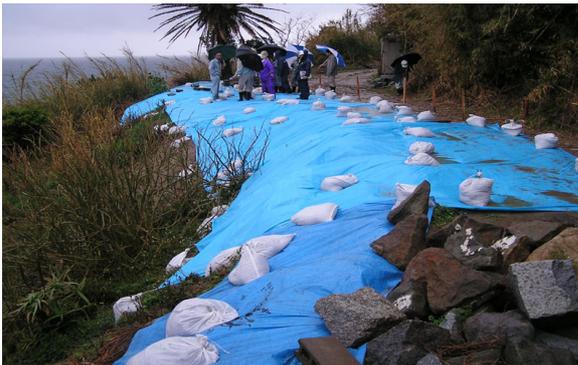
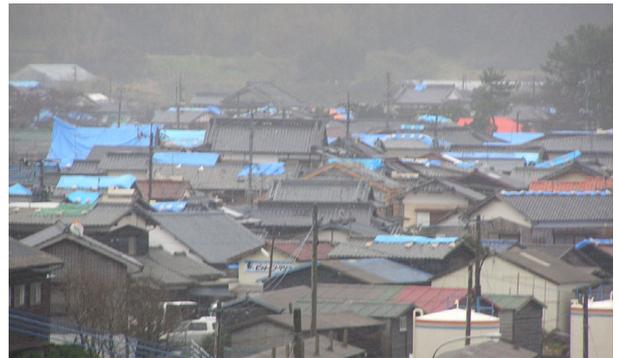
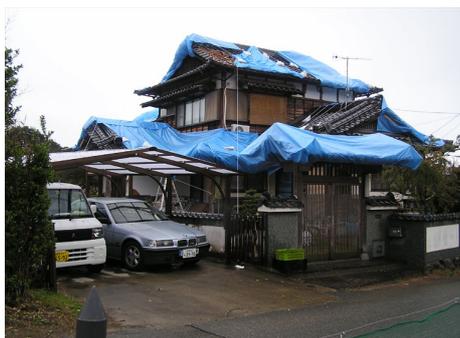
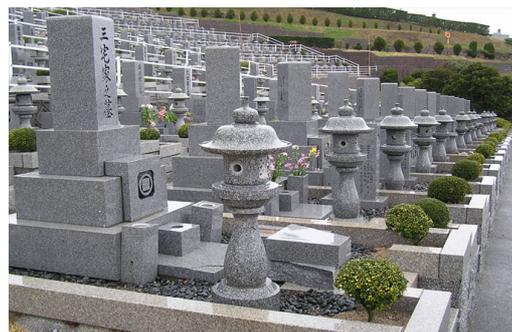
地震発生から1日半が経過して、被災住家にはすでにビニールシートが架けられていた。地元の対策本部の話では西浦地区約200世帯のうち70%が被災しているとのことであったが、被災程度を玄界島のそれと比較すると差異は明らかであった。西浦港北方の崖地に崩壊の危険があるとのことで周辺の8世帯に避難勧告が出されていた。
