2005年3月20日福岡県西方沖地震調査速報（第5報）

2005. 5. 10.

東京工業大学 瀬尾和夫

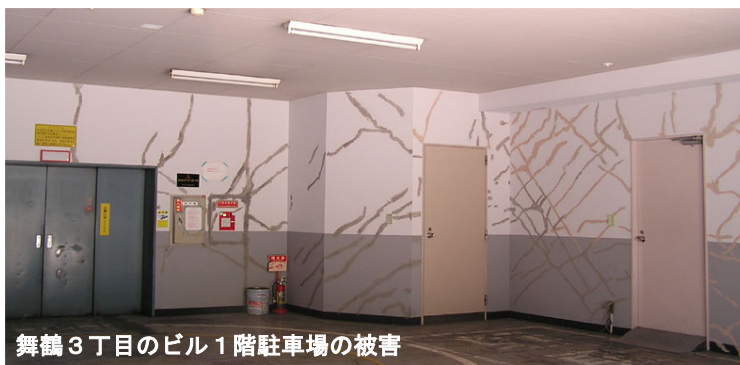
今回は1日をかけて中央区の舞鶴2,3丁目、大名1,2丁目、警固1丁目、今泉1,2丁目と主に警固断層の東側地区を歩いてみた。昭和通に沿った舞鶴2,3丁目では、いくつかの建物(主として事務所ビルや店舗ビル)で補修工事が進められていた。建物周囲の地盤との境目には多くの亀裂や剥離が見られた。構造的に顕著な被害の一例としては次に示すような1階駐車場部分の壁亀裂があった。

舞鶴3丁目のビル1階駐車場の被害

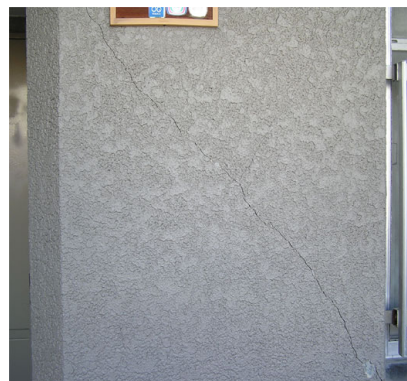
大名1,2丁目では数少ない木造住家の殆どで屋根にビニールシートが架けられており、屋根瓦に被害があったものと思われる。例の醤油工場では、すでに被災したレンガ造煙突は撤去されていたが、外壁が崩壊した土蔵はそのまま手付かずの状況であった。地震直後に建物崩壊の危険性があるとされ、付近への立ち入りを規制していたRC建築は外見上の異常はなく、恐らく応急対策としての補強が施されたものと思われる。大名1丁目の10階建マンション(図1の①)では、管理組合の理事長さんから話を伺うことができた。各戸の玄関ドア付近の壁にせん断亀裂が発生しており、各戸に据え付けられている温水器のいくつかは転倒したためにフロアが水浸しになる等の被害が生じたとのことであった。建物は23年前の建築で、当初温水器はアンカーで固定されていたのに、交換の際にはアンカーなしで設置され、その補償のための折衝が進められているところであった。

玄関側壁に見られるせん断亀裂

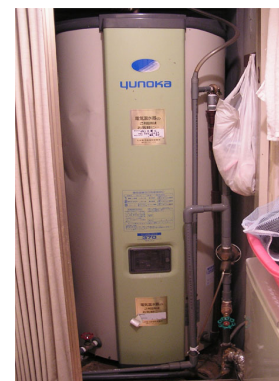
転倒した温水器

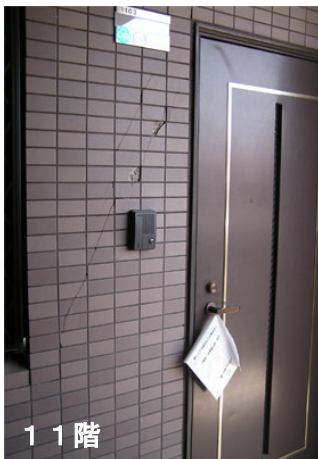
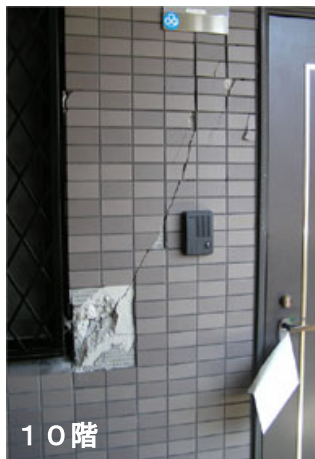
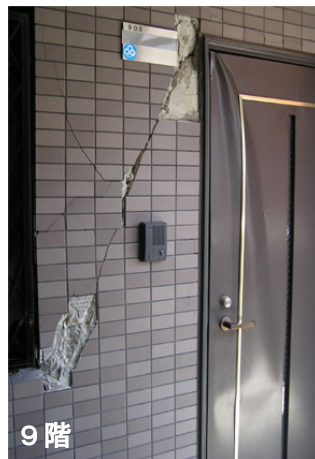
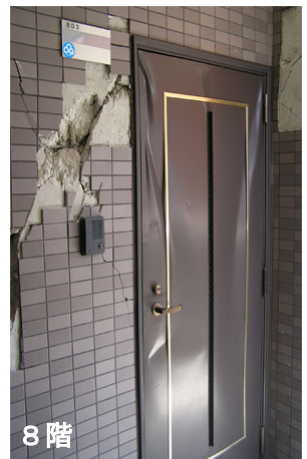
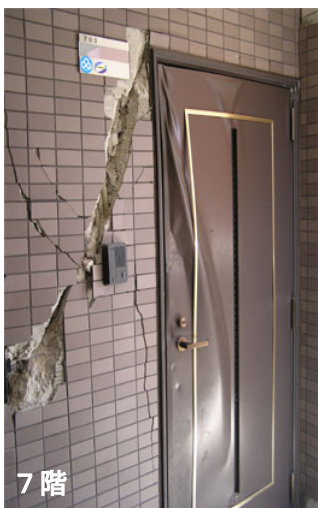
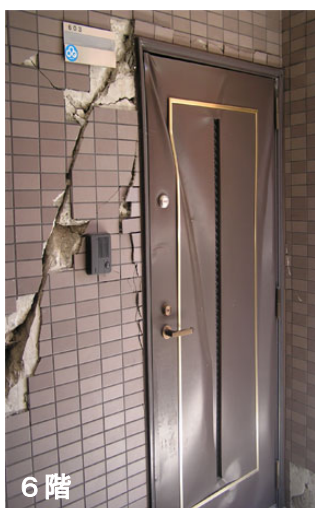
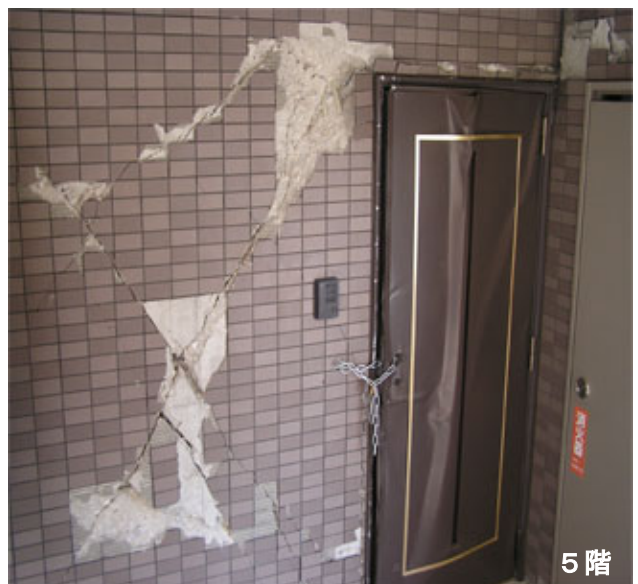
最初に訪問したのは14階建のRCマンション(図1の③)で、管理室の許可を得て共用部分に立ち入ることができた。後で判ったことであるが、前述の週刊誌AERAが取材したマンションに偶々遭遇したことになった。玄関ホールや屋外の駐車場のコンクリート壁に大きなせん断亀裂が入っており、各フロアの被害状況は以下の写真のごとくであった。各階には九州大学の川瀬研究室が地震計を設置していた。

マンション③の各階ごとの被害詳細

結局のところマンション③の被害状況は、最上部の14階から12階までの間は非常に軽微な被害(壁にヘアークラックが認められる程度)に止まっており、それ以下の階では上記の写真に見られる通り、下階にゆくに従って被害が大きくなっているように見える。このような被害が生じたのは建物の長辺方向のみで、その直交方向には被害が発生していない。このような被害の特徴は力学的には非常に良く理解できるものであるが、居住者にしてみれば耐力が期待されていない壁であるから壊れても致し方ないと割り切れるものではない。特に、このために玄関の扉が変形拘束され、地震時の緊急避難ができなかったことについて、建築関係者は真摯に受け止める必要があるものと考えられる。

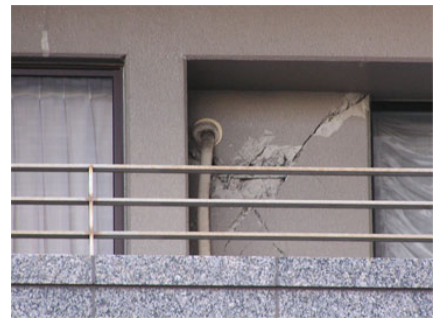
マンション⑤にも類似の被害

同様の被害は近隣のマンション④、⑤でも発生しており、内部に立ち入ることはできなかったが、外部からでも被害の様子は十分に推察できた。一つのマンションでは、管理組合の理事さんに話を伺うことができた。それによると、被害はやはり下方の階に発生しており、すでに補強工事に取り掛かっている段階とのことであった。屋外給水タンクとの配管が壊れ2週間断水したとの話もあった。これらのマンション群に隣接した長円寺でも被害があり、本堂の補修工事は実施されていたものの墓地は手付かずの状態であった。これまでに調査した警固断層西側の墓地と比べると、墓石の転倒率は20~30%と格段に大きかった。

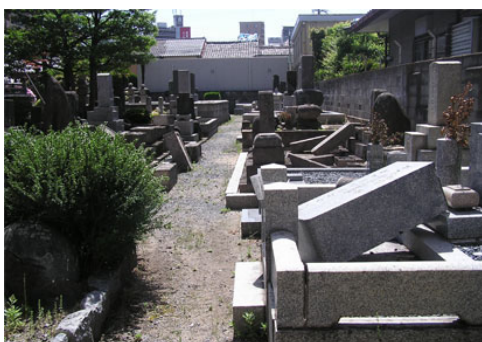
長円寺の墓地における墓石の転倒

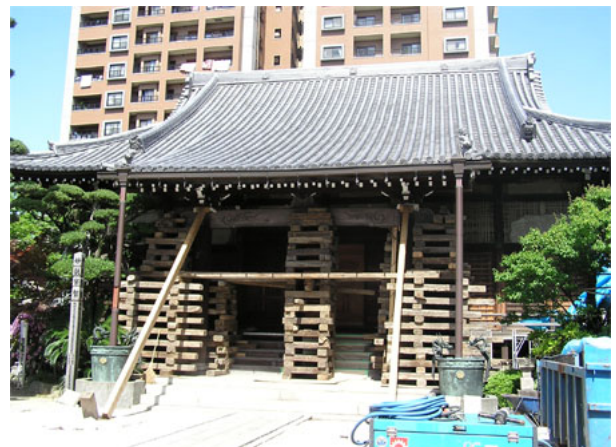
長円寺の本堂も被害を受け修復中

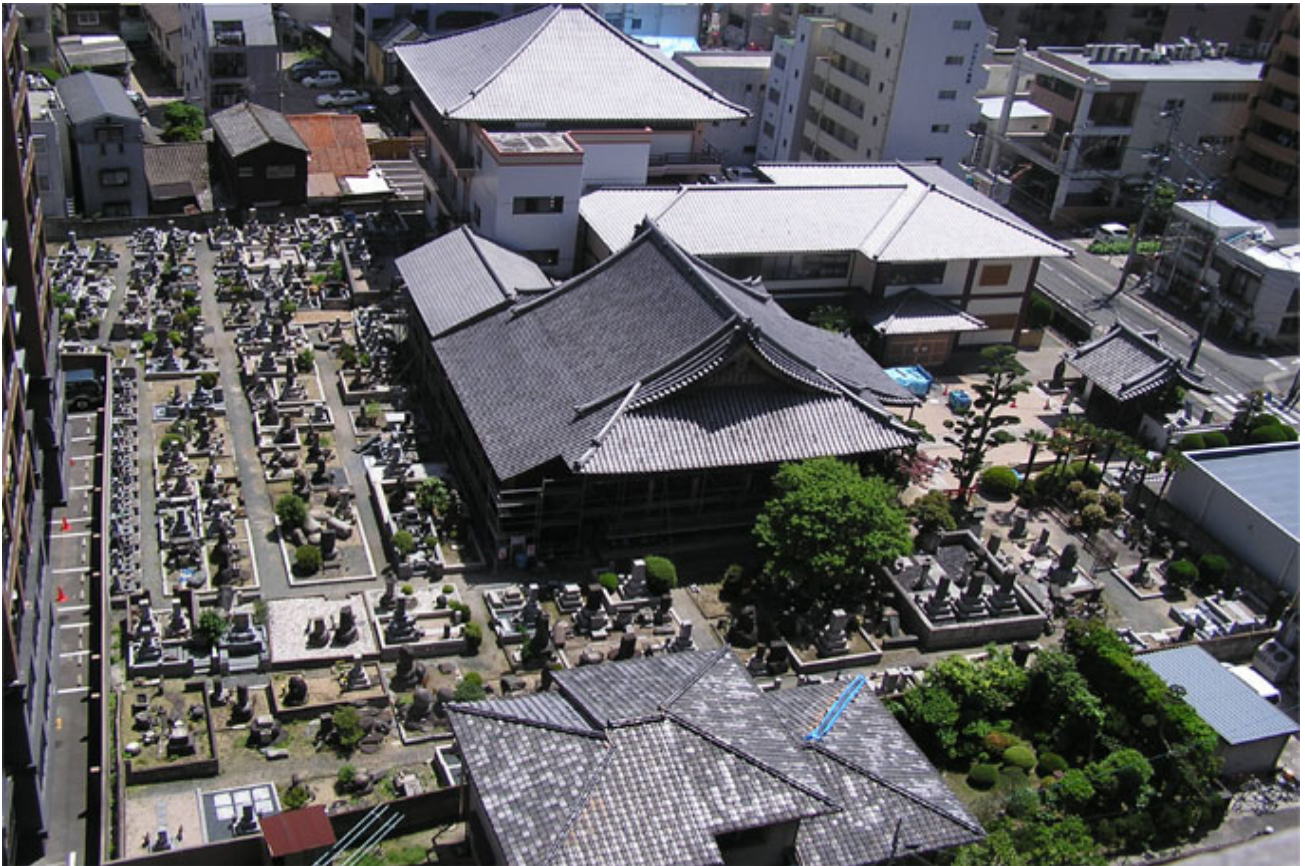
マンション③の上階から見た長円寺と墓石の転倒状況

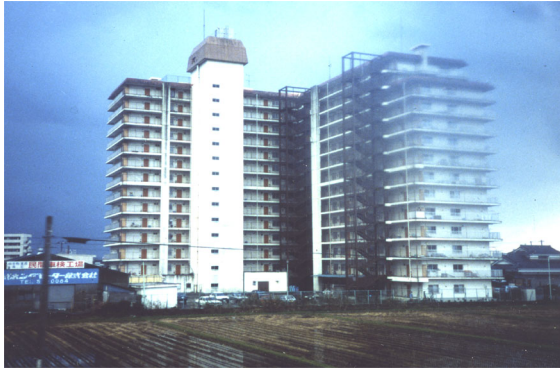
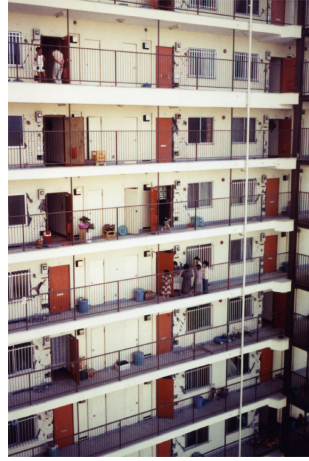
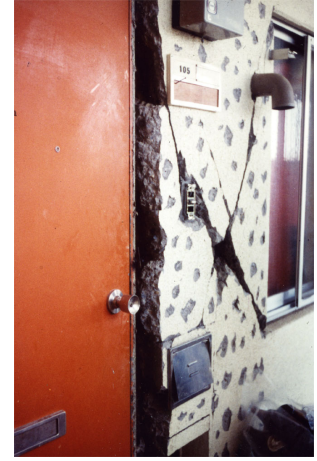
1978年宮城県沖地震で今回と同様の被害を受けた仙台市内のマンション
