平成 20 年岩手宮城内陸地震における建物被害の概要

東北工業大学 工学部 建築学科
准教授 大沼正昭

2. H20 岩手・宮城内陸地震による学校・公共施設等の建物被害概要 (調査:2008.6.14-7.9 東北工業大学 大沼)

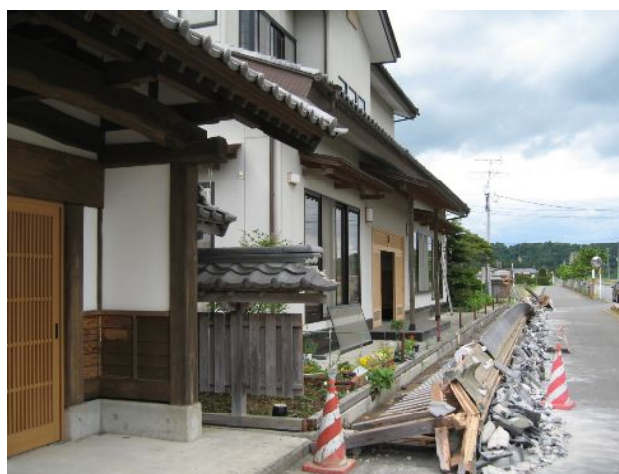
写真 1 倒壊した板塀(一迫)

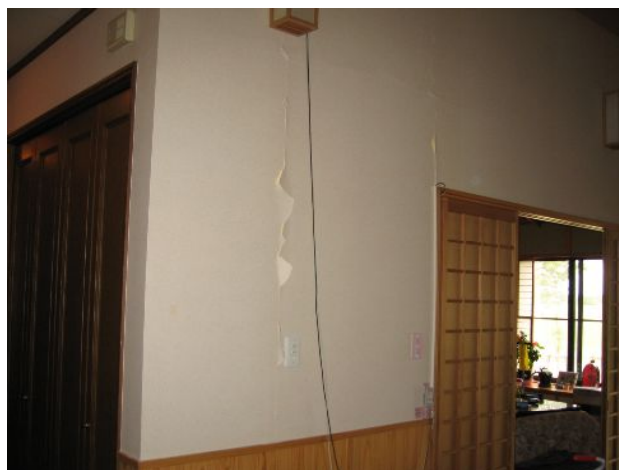
写真 2 破れた壁紙(一迫)

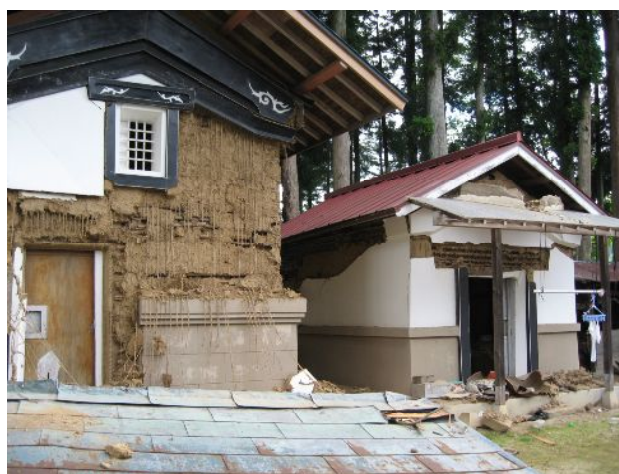
写真 3 大破した土蔵(栗駒町沼倉)

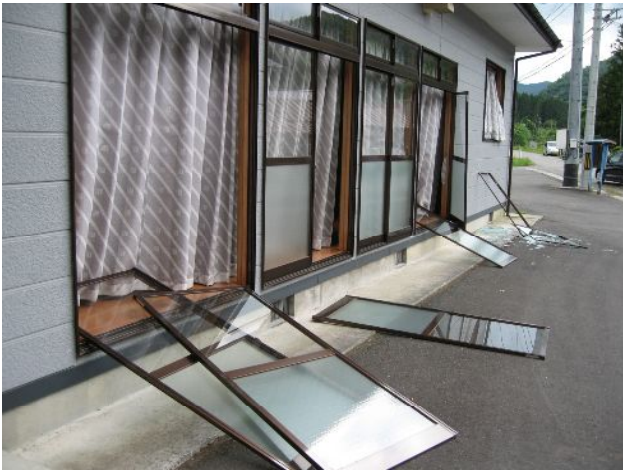
写真4 滝の原コミュニティーセンターの被害

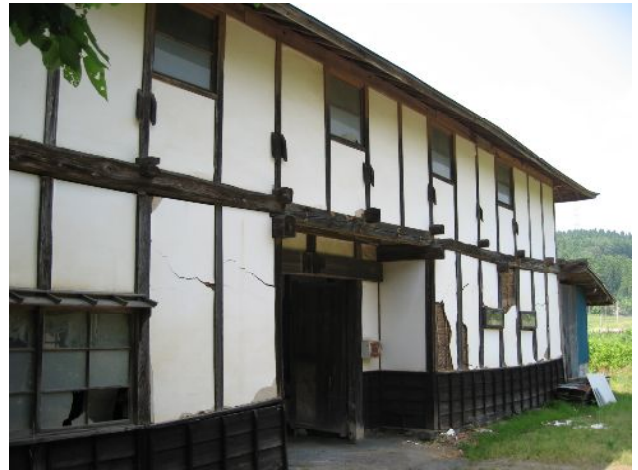
写真7 土壁の亀裂(一迫)

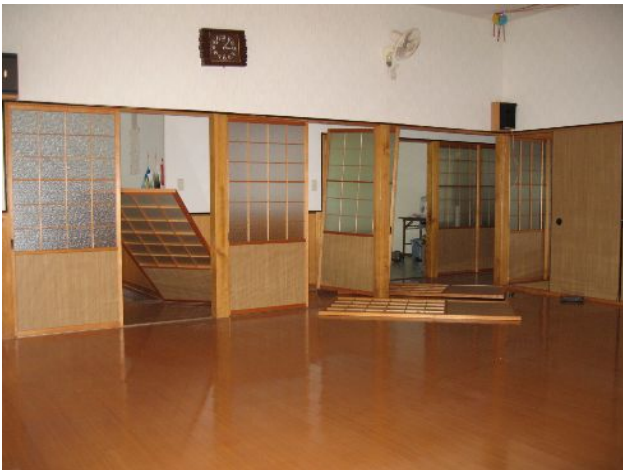
写真5 室内建具の散乱

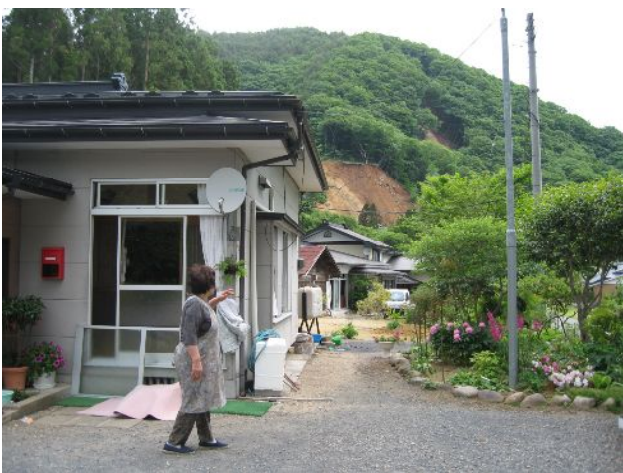
写真6 サッシの外れと壁に亀裂(滝の原)

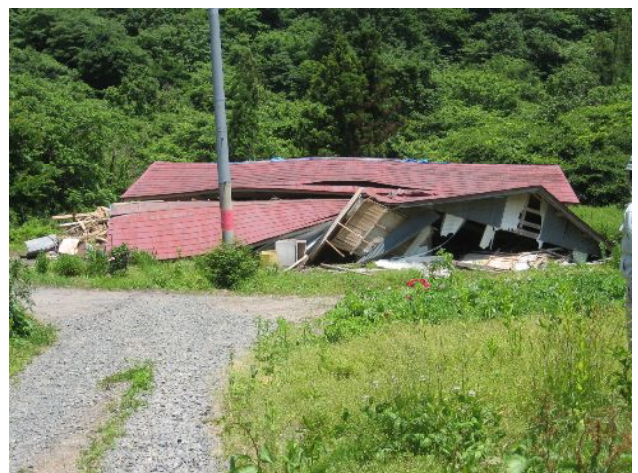
写真9 倒壊家屋(花山)

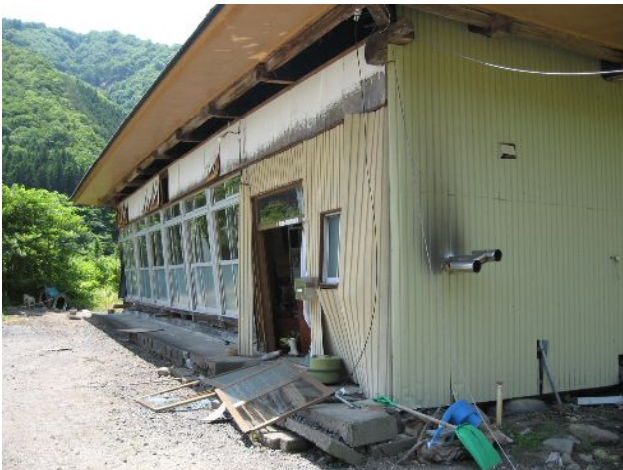
写真11 大破した家屋(花山)

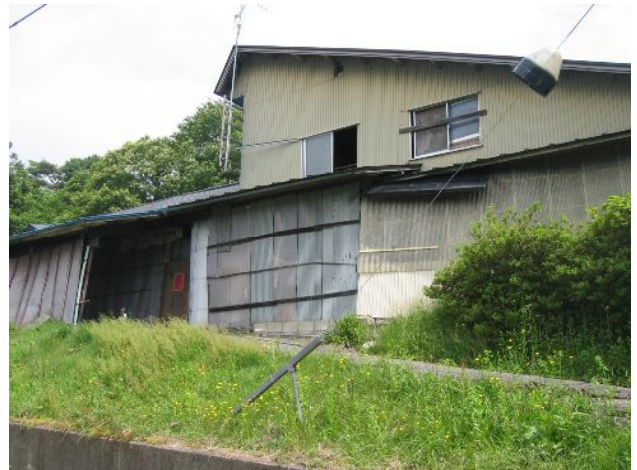
写真14 一部土台ごと移動した家屋(奥州市胆沢)

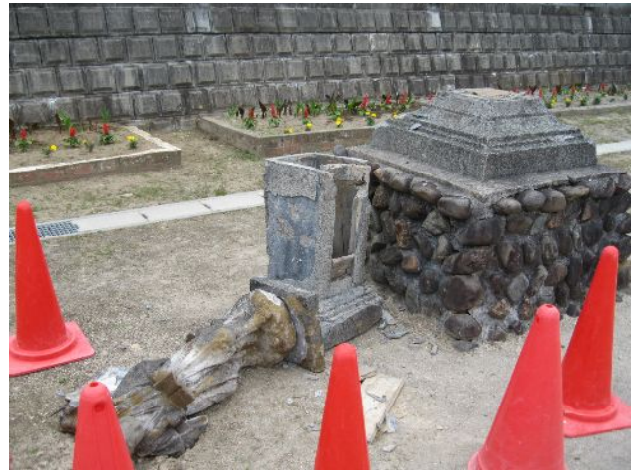
写真 2-2 ニノ宮像の転倒破損

校庭の二ノ宮像(石造)が転倒し破損した。校舎(RC2階建て)は階段室まわりに微細な亀裂が生じたものの、構造的な被害を伺わせる亀裂は見られなかった。体育館も大型のスピーカーがズレ動いた被害のみで建物被害は見られなかった。

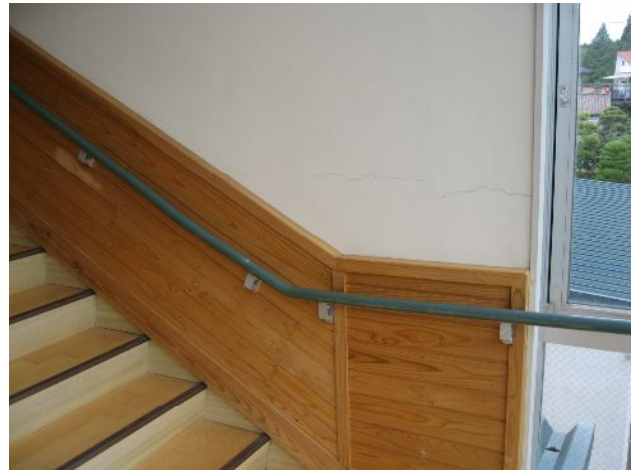
写真 2-3 階段室壁に微細亀裂

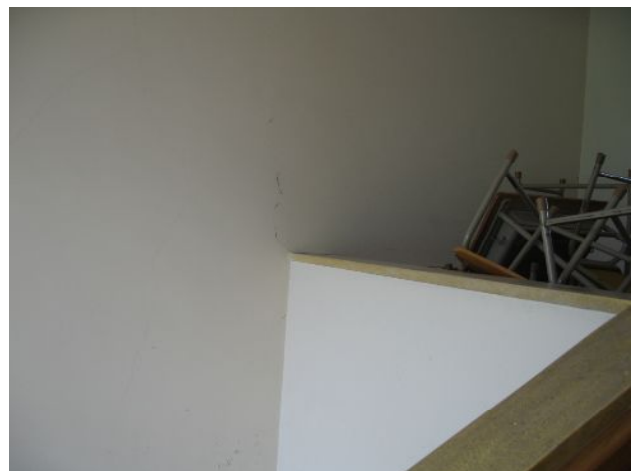
写真 2-4 階段室壁に微細亀裂

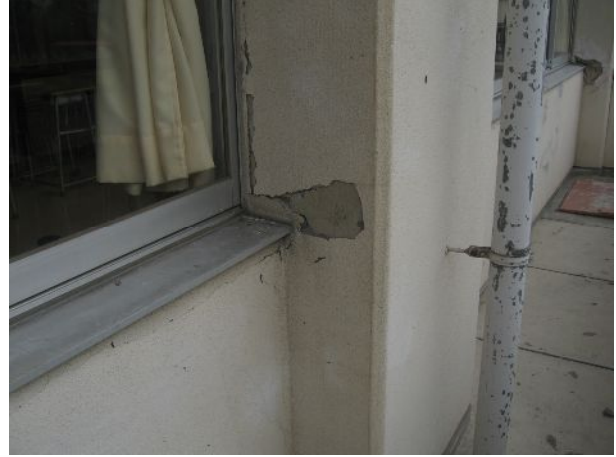
1 階と 2 階では特に腰壁の亀裂と仕上げモルタルの損傷も目立っており、被害は校舎の全域に及んでいる。モルタルの落下防止のためテーピングによる応急措置を施工中であった。

写真 3-3. 腰壁と柱の亀裂

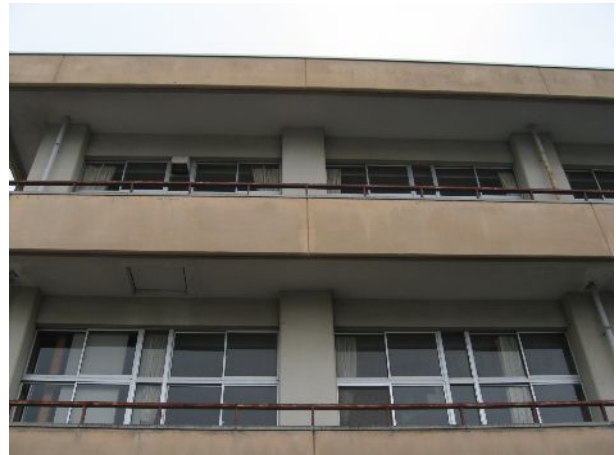
写真 3-4. 2 階~3 階柱のせん断亀裂

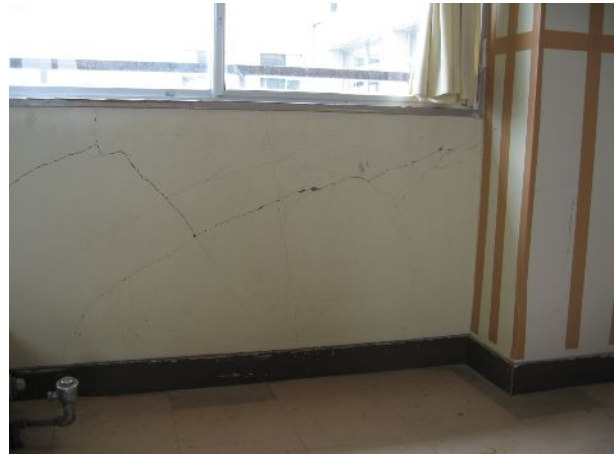
写真 3-5. 腰壁の亀裂

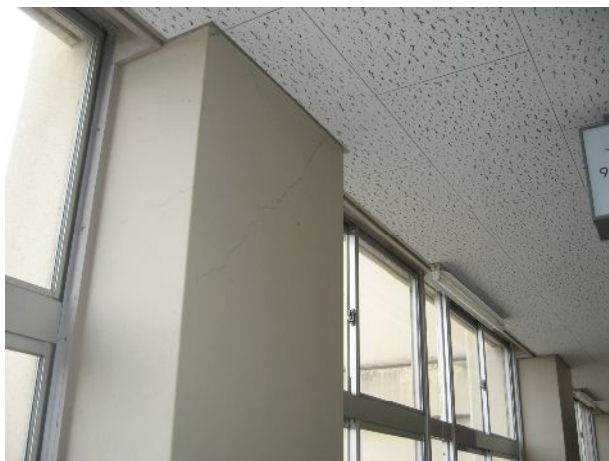
写真 3-6. 柱頭のせん断亀裂

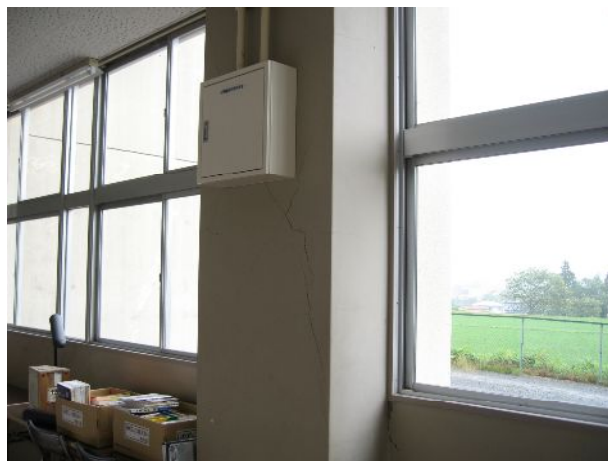
写真 3-9. 柱頭のせん断亀裂

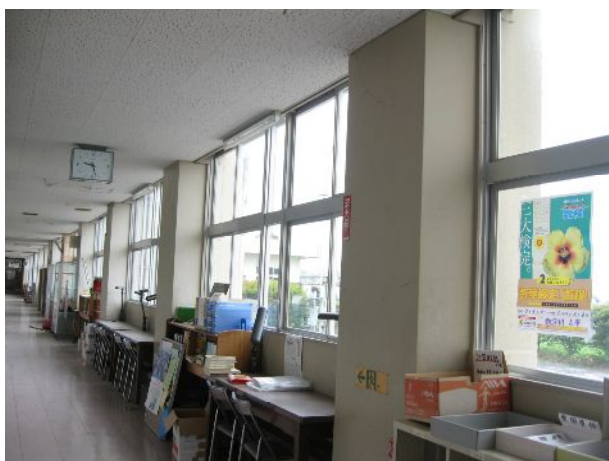
写真 3-7. 北側廊下の柱頭にせん断亀裂

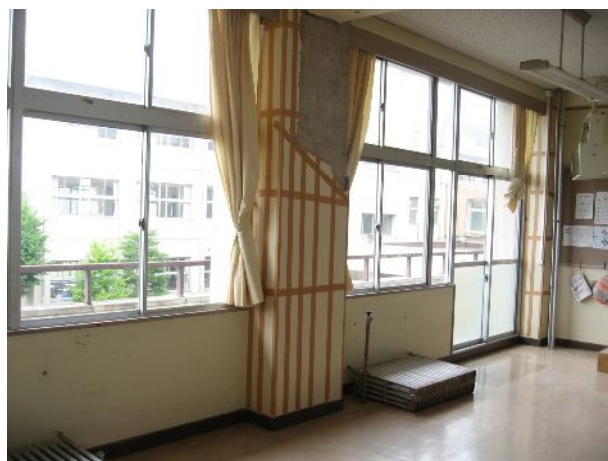
写真 3-10. 2階柱のモルタル剥落防止応急措置

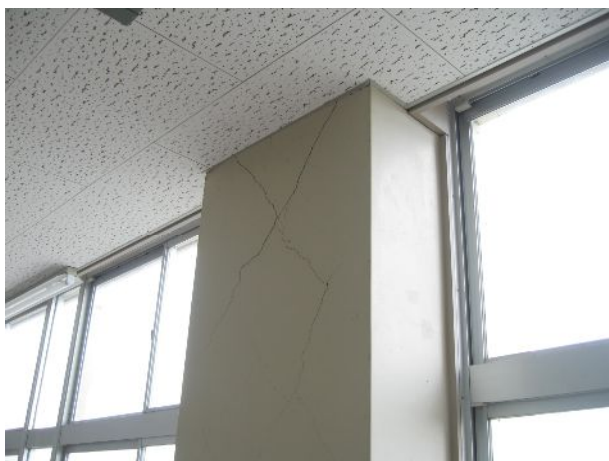
写真 3-8. 柱頭のせん断亀裂

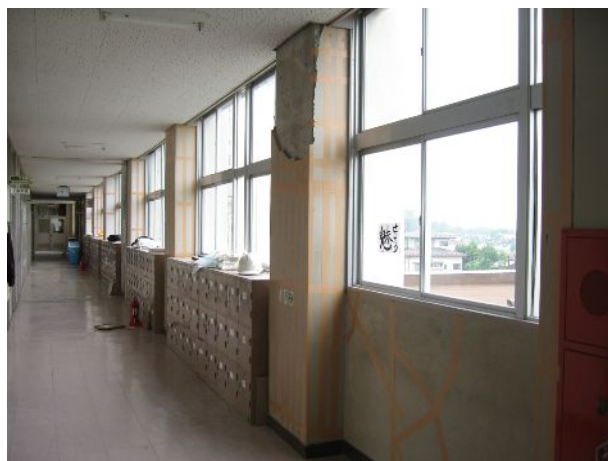
写真 3-11. 2階廊下側柱のモルタル剥落防止

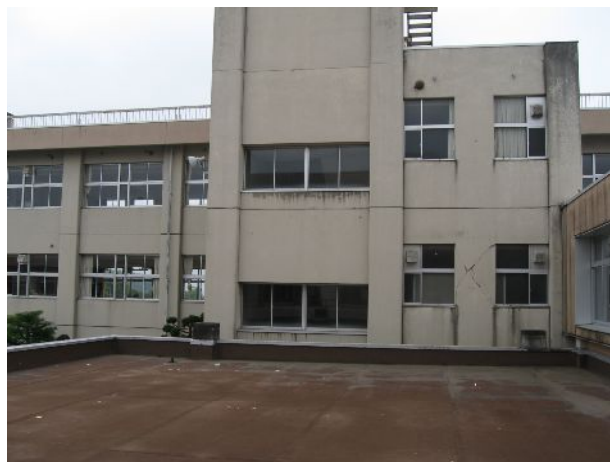
特別教室棟でも長辺方向に腰壁のついた各柱に0.1～0.2mm程度のせん断亀裂が見られた。室内の仕上げモルタルの剥落はないものの、外壁には1階と2階の打ち継ぎ箇所に水平亀裂が見られた。

写真 3-12. 特別教室北側の雑壁のせん断亀裂

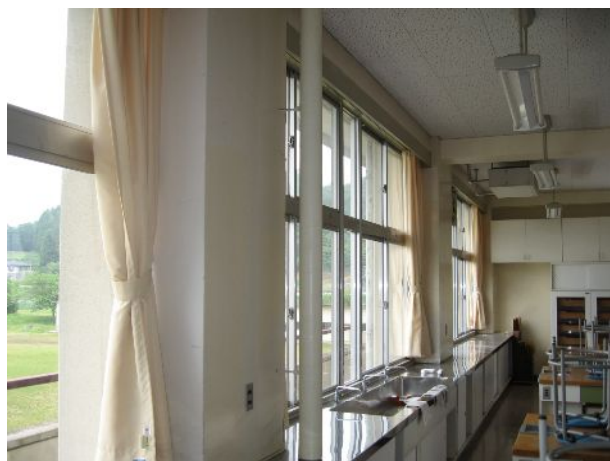
写真 3-13. 特別教室柱のせん断亀裂

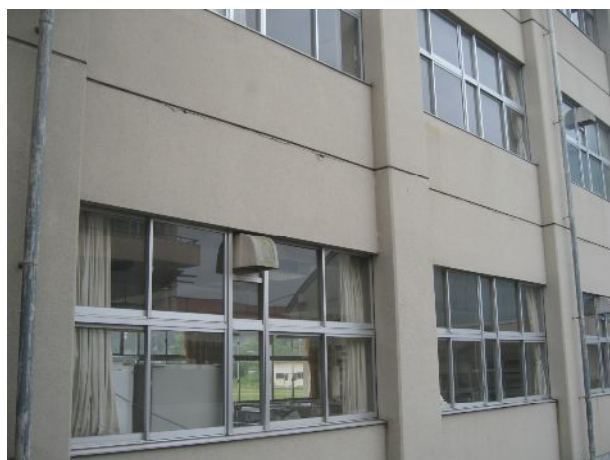
写真 3-14. 特別教室北面 2階床位置に水平亀裂

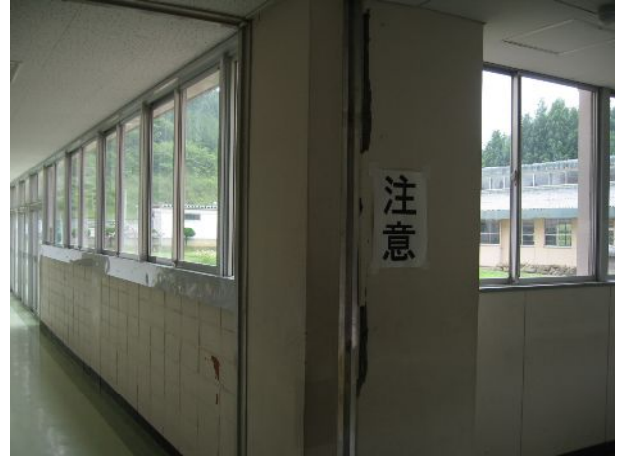
A 棟は長辺方向に対して耐震補強済みの建物であり、今回の地震では、主体構造への大きな損傷は見られなかったものの、雑壁のせん断亀裂やエキスパンションジョイント部周辺の亀裂損傷および仕上げモルタルの剥落が見られた。

写真 4-3. エキスパンションジョイントの損傷

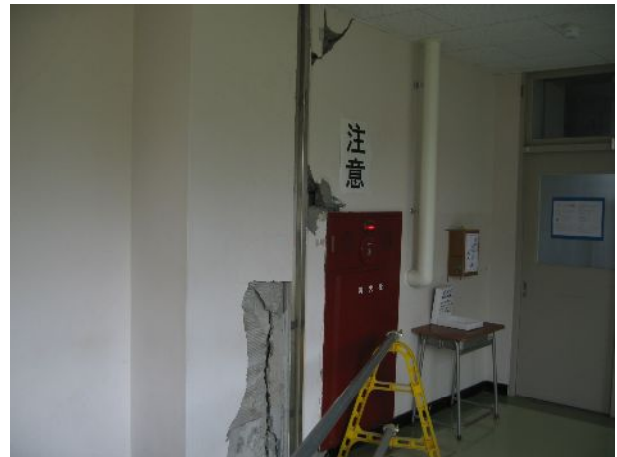
写真 4-4. エキスパンションジョイントの損傷

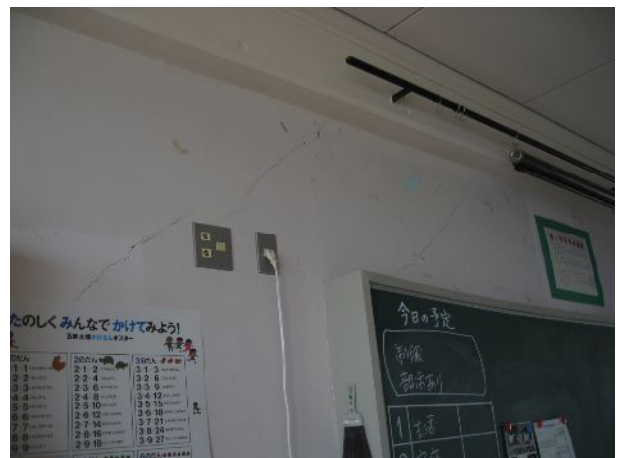
教室内では梁間方向の耐震壁にせん断亀裂が見られた。階段室はコンクリート水平打ち継ぎ箇所損傷とモルタルの剥落が見られた。北側廊下の腰壁(中空煉瓦ブロック)には上下動によるものと見られるせん断亀裂による損傷などが見られた。

写真 4-5. 教室内の梁間方向耐震壁のせん断亀裂

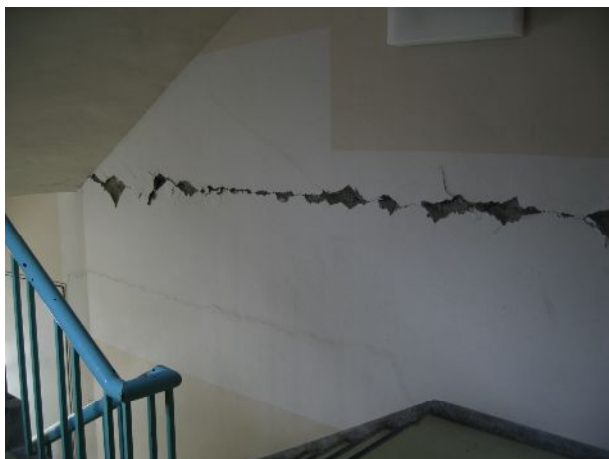
写真 4-6. 階段室コンクリート打ち継ぎ箇所亀裂

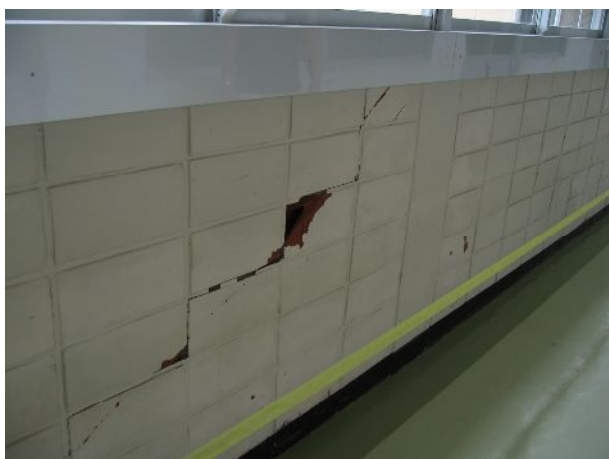
写真 4-7. 腰壁ブロックの破損

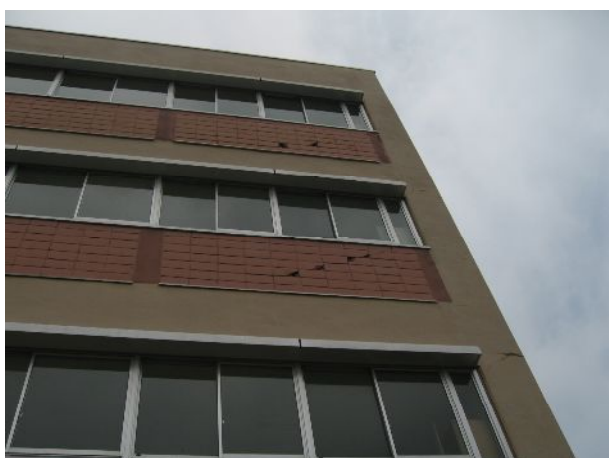
写真 4-8. 腰壁ブロックの破損

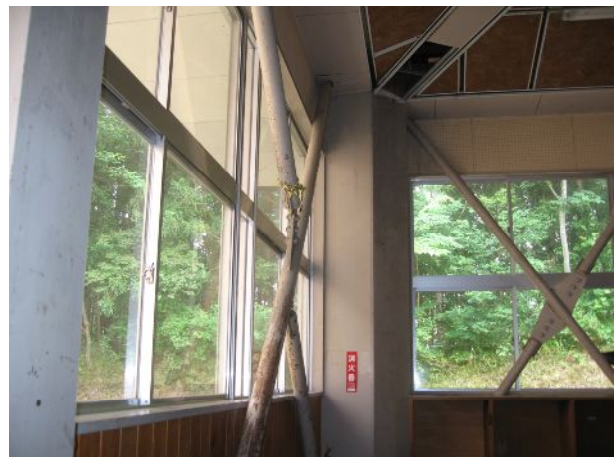
鋼管ブレース端部の溶接部破断およびブレース接合ガセットプレート部の座屈が見られる。一部の破断した溶接部の応急措置として露出箇所のみ溶接補修が行われていた。

写真 5-3. 鋼管ブレース接合部座屈

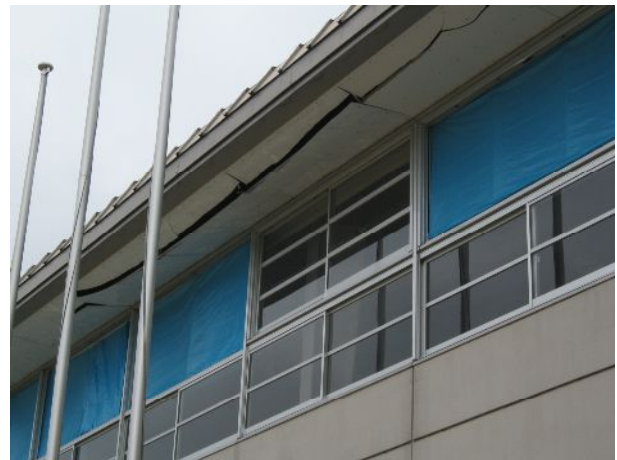
体育館は、軒天の一部がかなりの長さによって破れて落下しそうな状態になっていた。また、アルミサッシ窓枠の多くに落下・破損が見られた。外壁および内壁等には被害は見当たらなかった。その他、門柱の根元に破損が見られた。校舎(RC3階建て)は被害なし。

写真 6-3 ガラスの破損とサッシの落下

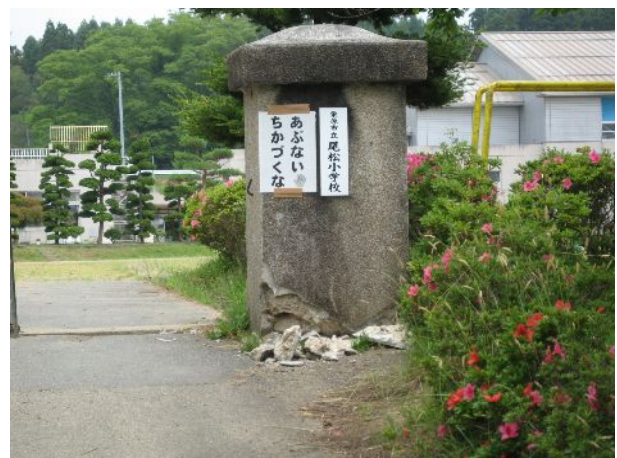
写真 6-5 破損した門柱

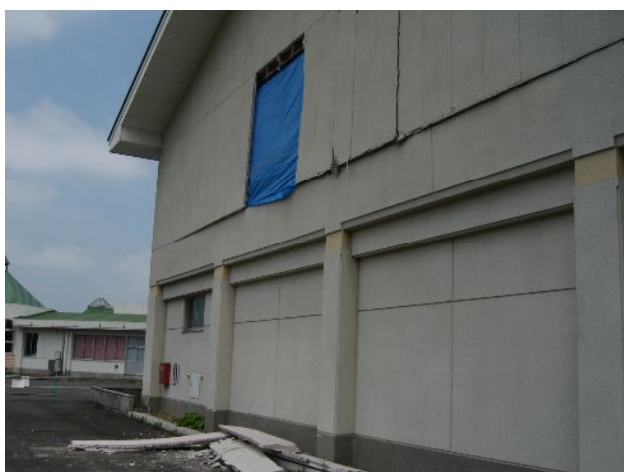
体育館の西側外壁である ALC 板が面外にはらみ出しそのうちの 4 枚の ALC パネルが落下した。東側外壁面および南北面の外壁には損傷は見られない。

写真 7-2 ALC パネルがはらみ出た外壁

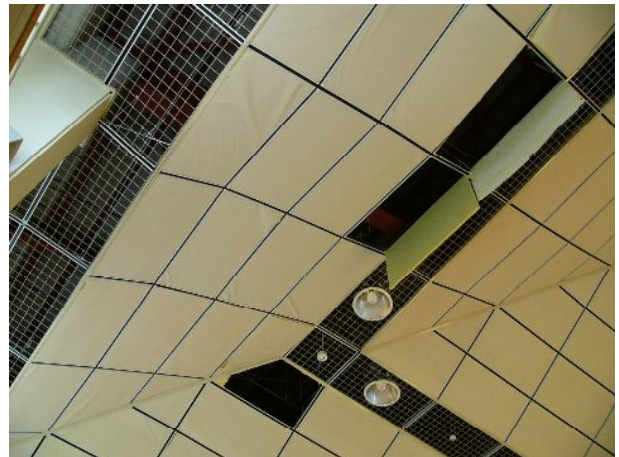
大きな被害が見られた。天井下地の吊りボルトの落下、天井下地の歪み、天井裏でのコンクリート片の落下等も見られた。照明器具カバーの落下も見られた。さらに落下の恐れのある天井パネルが数多くあり危険な状態であった。

写真 12-5 歪んだ天井と落ちかけのパネル

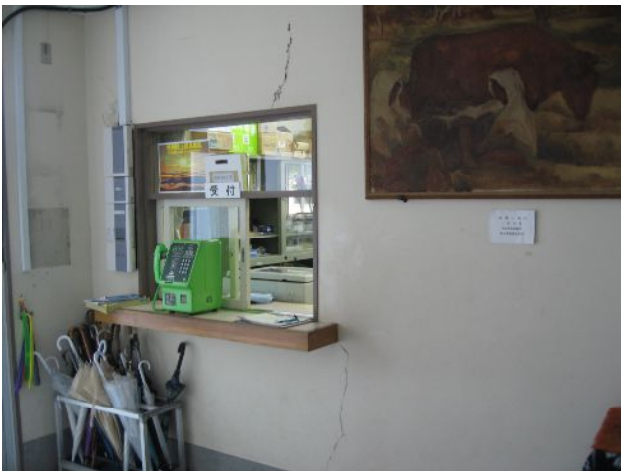
写真 13-2 壁に生じた亀裂

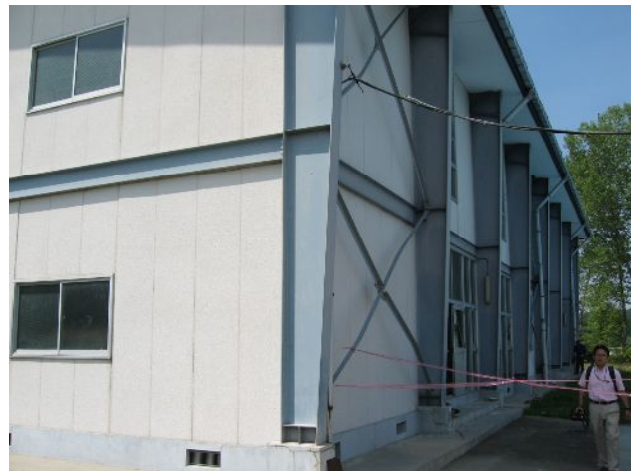
南側 1 階部分にブロック壁があることから、偏心によって北側が大きく変形したためか、北側の鉄骨ブレースの座屈が際立って大きい。屋根全体に歪みが残った。窓サッシの破損と照明ランプの破損落下、調整室のガラス破損落下も見られた。

写真 13-5 ブレースの座屈した北面

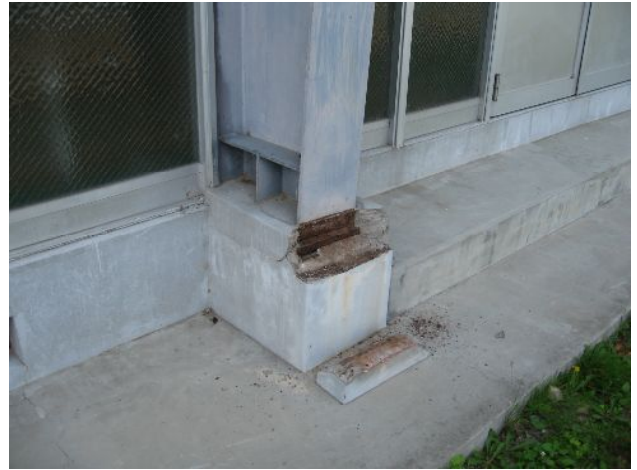
写真 13-10 柱脚モルタルの破損

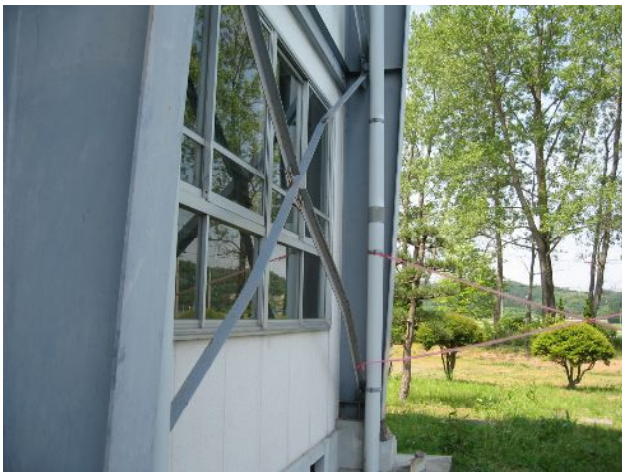
写真 13-8 北面鉄骨ブレースの座屈

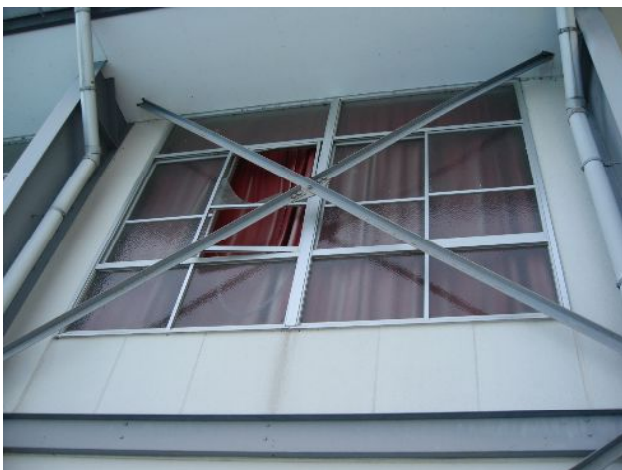
写真 13-9 北面鉄骨ブレースの座屈とサッシ破損

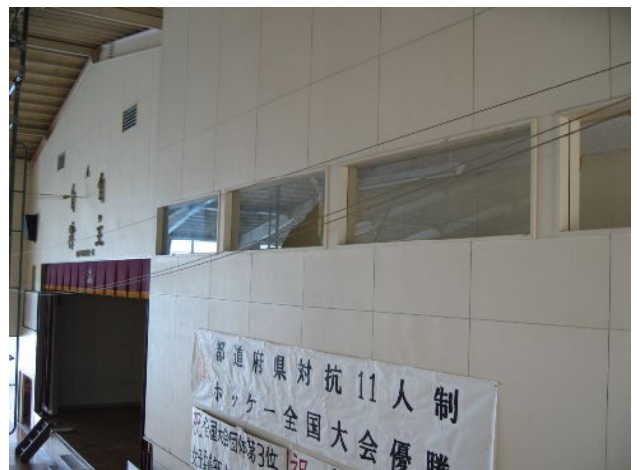
写真 13-12 調整室のガラス破損落下

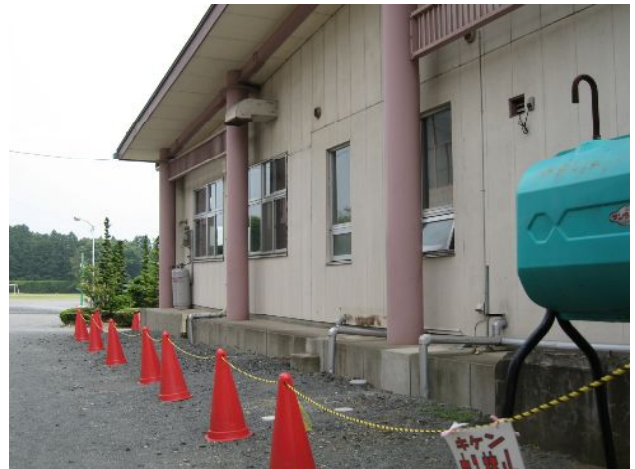
鉄骨造平屋の建物で軟弱地盤における支持杭であるRC杭の杭頭の損傷による不同沈下が見られた。特に建物中央から北側にかけての沈下が大きく床の傾斜は1/100以上である。壁も面外に傾いており、建物全体に大きな歪みが認められる。外壁サイディングのズレやサッシの歪みも大きい。室内は、一部天井の破損と落下が見られた。建物周囲の地盤の亀裂や不陸も目立って大きい。

写真 14-3 不同沈下した基礎部分

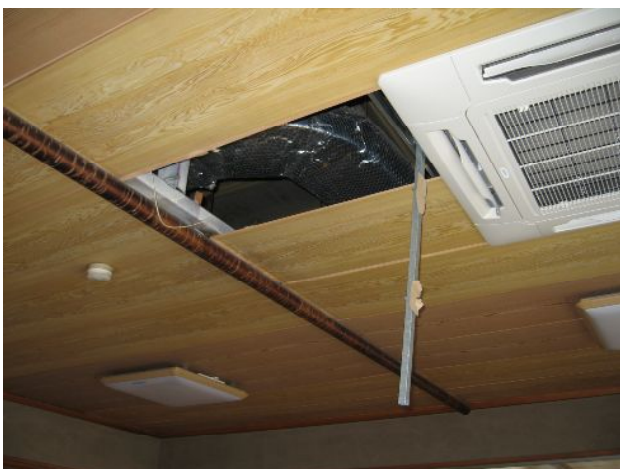
写真 14-2 天井の破損落下

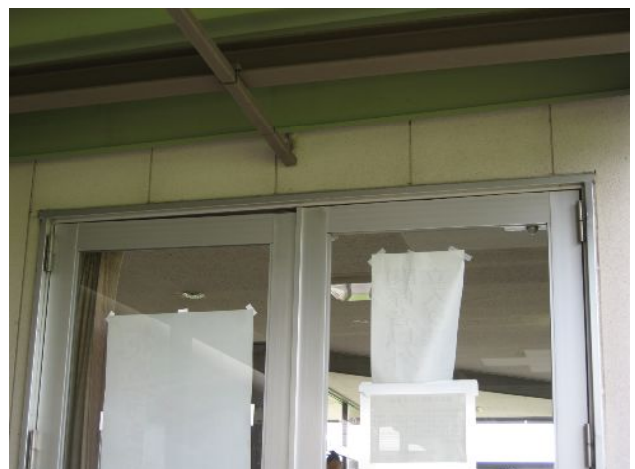
写真 14-5 歪んだサッシ枠

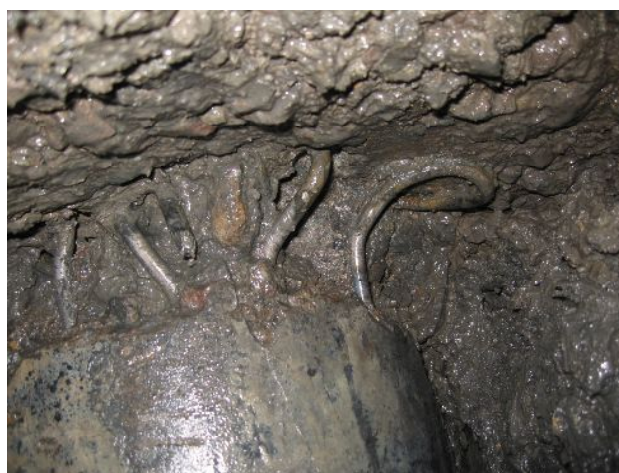
写真 14-9 杭頭部の破損状況

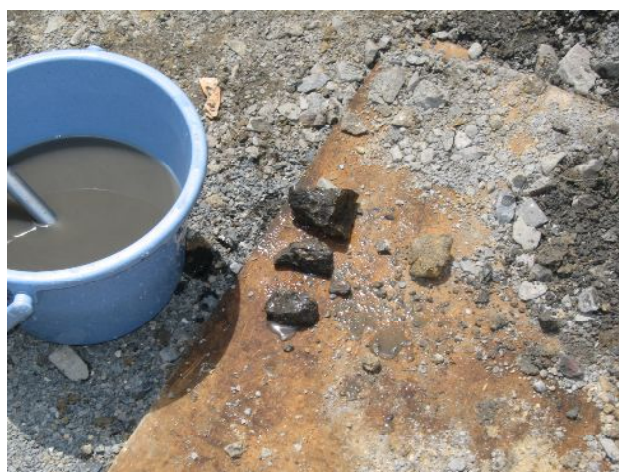
写真 14-10 杭頭部の破損コンクリート片

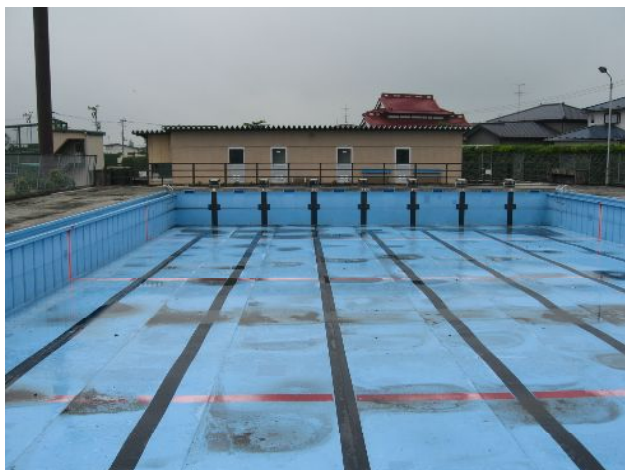
写真 14-11 プール施設の被害

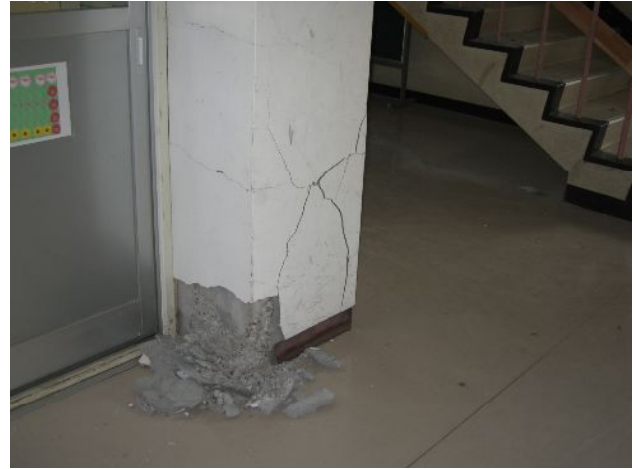
旧校舎の長辺方向で 1 階と 2 階の柱に大きなせん断亀裂が多数見られた。長辺方向は腰壁の無い純ラーメン構造であり、その柱頭・柱脚に曲げせん断亀裂が見られた。中には柱の中央付近に大きくせん断亀裂を生じたものも見られた。

写真 15-3 .廊下側 1 階柱の亀裂

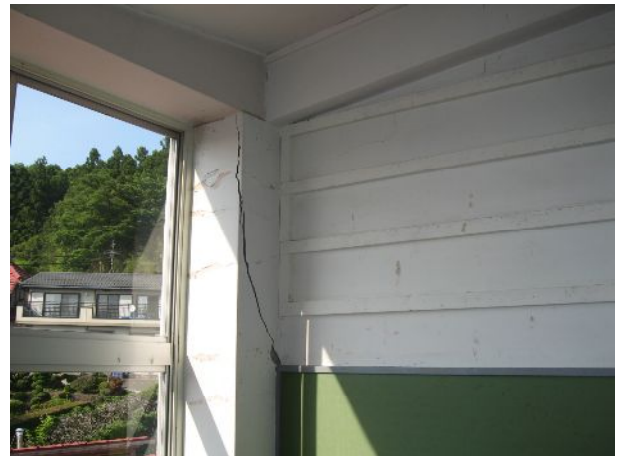
写真 15-5. 2 階柱の亀裂

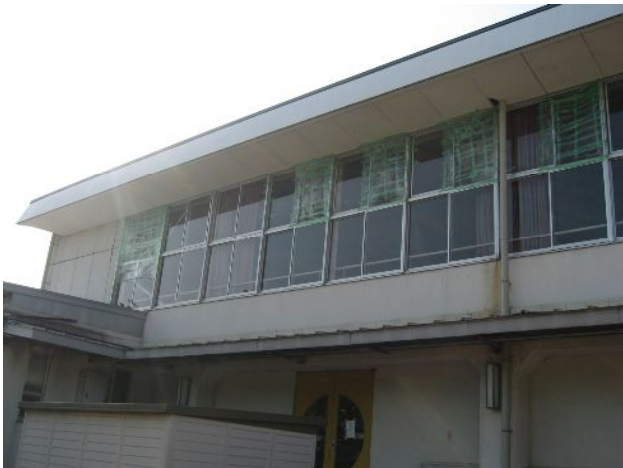
4 箇所ある鉄骨ブレースが座屈し母材が破断していた。アルミサッシの変形が大きくレールを外れクレセントも引きちぎられ損傷していた。内壁ボードの一部が剥れていた。

写真 15-12. 体育館サッシ窓破損

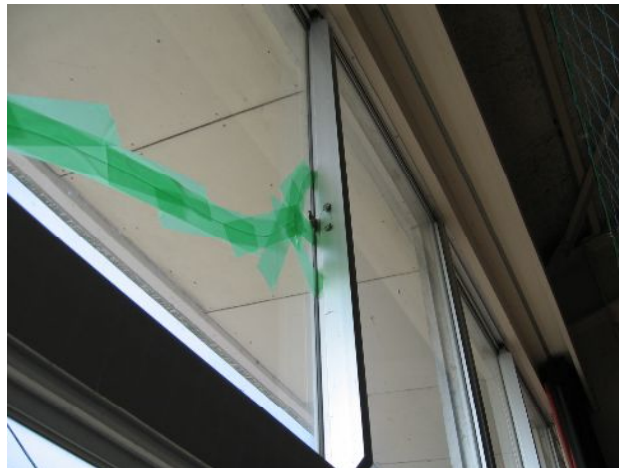
写真 15-15. サッシの外れ・クレセント破損

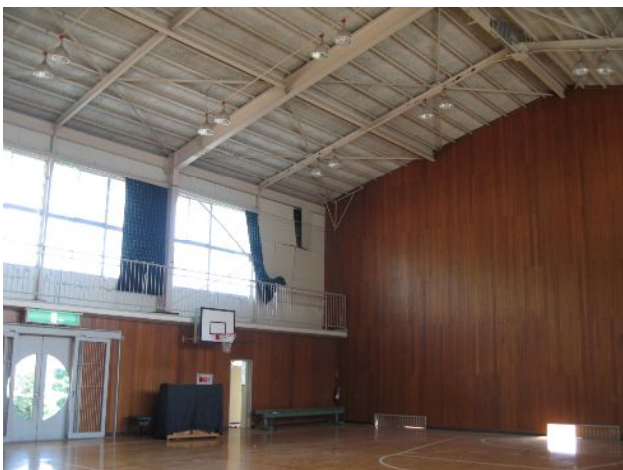
写真 15-13. 内壁ボードの剥がれ

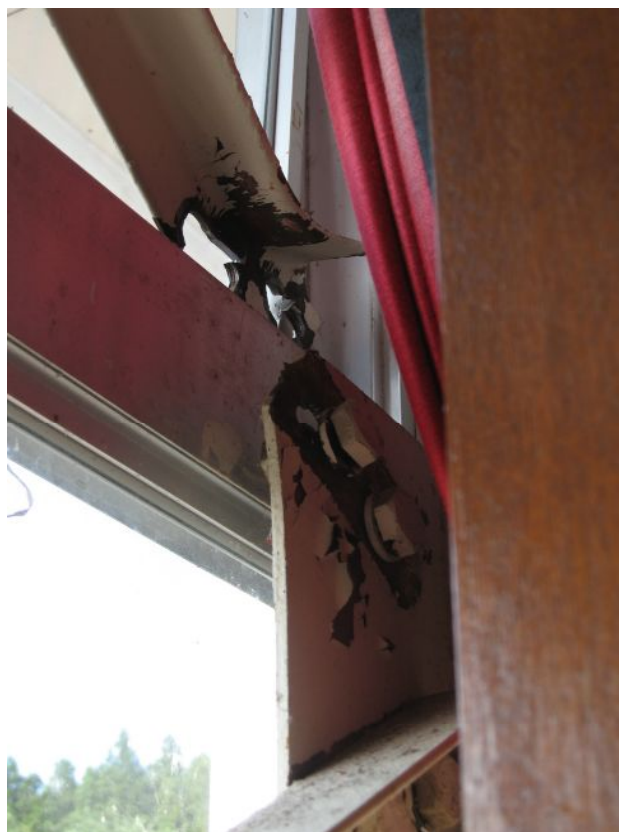
写真 15-16. 鉄骨ブレースの破断

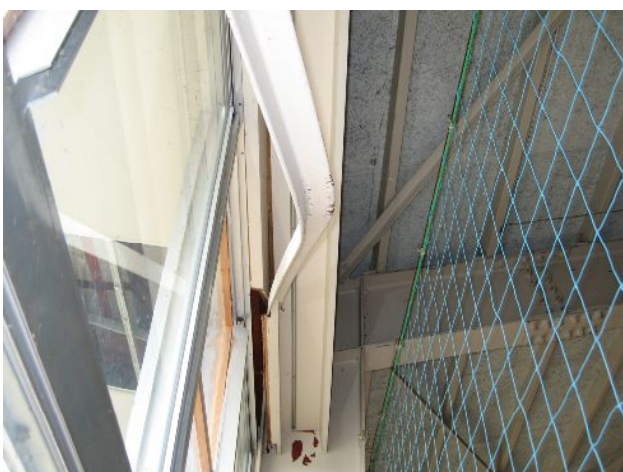
写真 15-14. 鉄骨ブレースの座屈

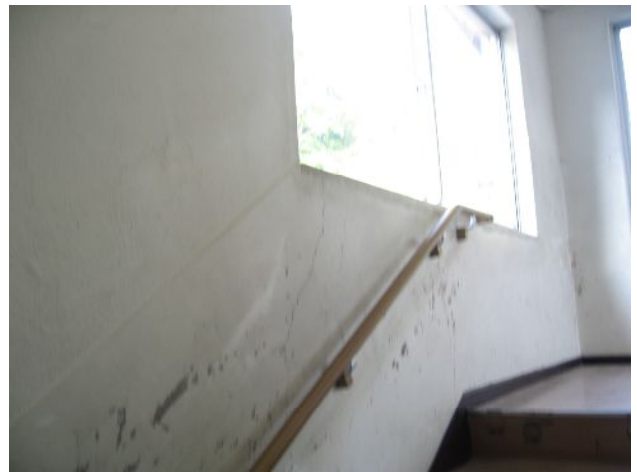
新校舎(RC3 階建て)は被害なし、旧校舎(RC2 階建て)は階段室周りに軽微な亀裂が 2~3 見られるものの、ガラス 1 枚が割れたのみで建物の損傷は無い。校庭の地割れがかなり酷い状況であったとのことである。プール施設の周辺地盤沈下が見られ、配管が損傷した。

写真 16-4 階段室壁の亀裂

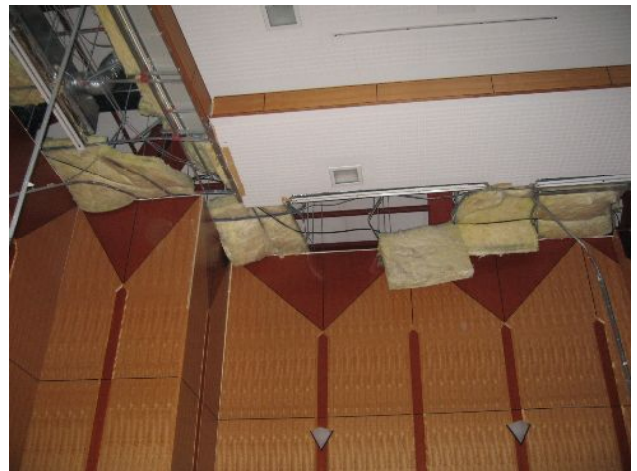
栗原市役所の4階にある議会場の天井が破損し落下した。議会場の壁際に接する天井の四方が損

写真 17-5 壁際の天井破損状況

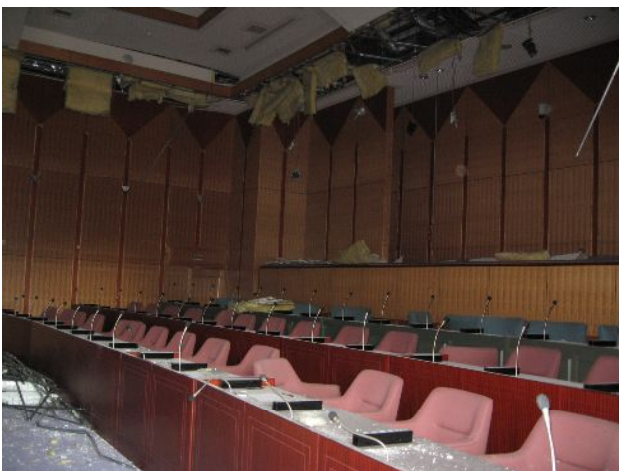
写真 17-3 壁際天井の破損落下

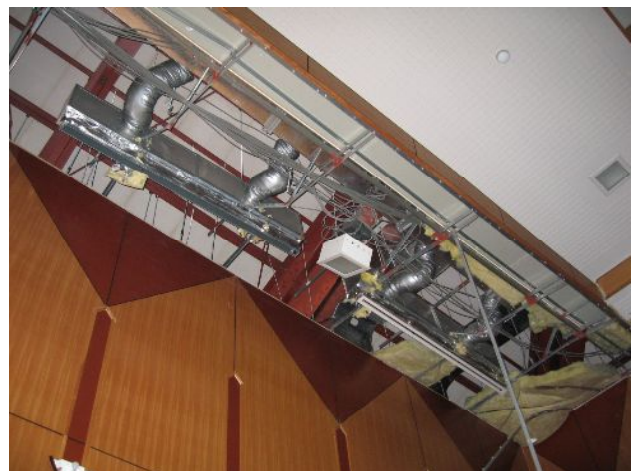
写真 17-6 天井下地材とともに落下
